## 13. 패널식 옹벽 13

### 13.1 시설물 개요

본 시설물은 경상북도 영천시 화산면 화산리(상주영천고속도로 73.125~73.250km)에 위치한 2종 시설물로서 연장 125.6m, 지면노출높이 13.9m의 패널식 보강토옹벽이다.

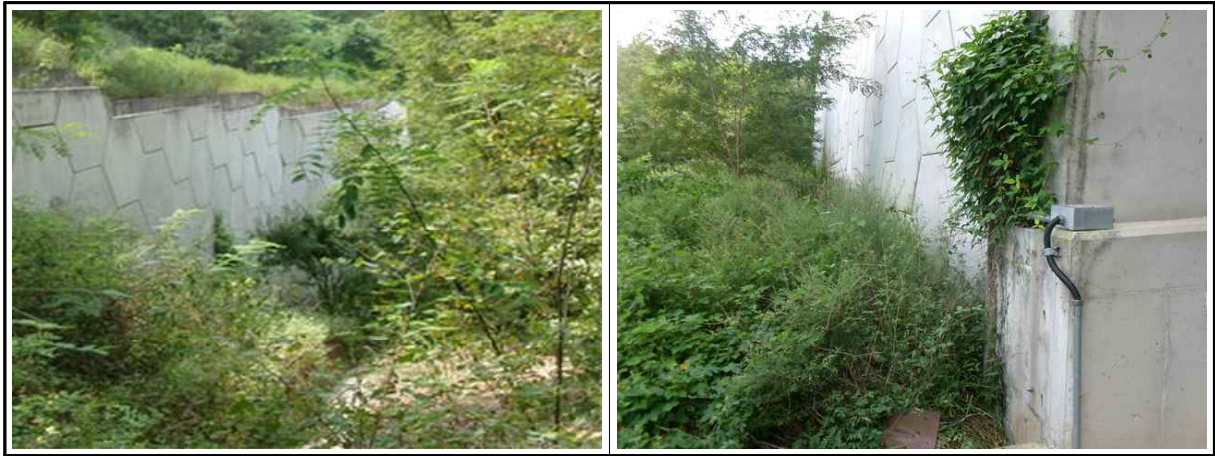
【사진 13.3.1】 지반, 기초부 전경

- 조사결과, 침하, 활동, 전도 등 구조적인 손상결함 및 세굴이 없는 양호한 상태로 조사되었다.

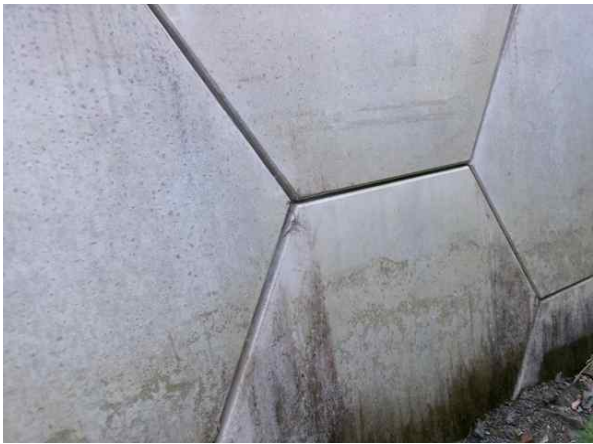
| 현 황 | • S3 판넬 파손(0.1x0.1) | 현 황 | • S3 판넬 파손(0.1x0.3) |
| 원 인 | • 외부 충격 | 원 인 | • 외부 충격 |

- 전면부에서 조사된 판넬 파손의 경우 외부충격에 의한 손상으로 구조물 사용성에 영향을 주는 구조적인 손상은 아닌 것으로 판단되며, 손상의 정도가 경미하여 즉각적인 보수를 실시하기 보다는 주기적인 점검을 통한 손상의 진전여부를 확인하는 유지관리를 실시하고 손상의 진전시 단면보수 등의 보수를 실시하는 것이 바람직할 것으로 사료된다.

| 대 책 | • 주의관찰 | 대 책 | • 주의관찰 |

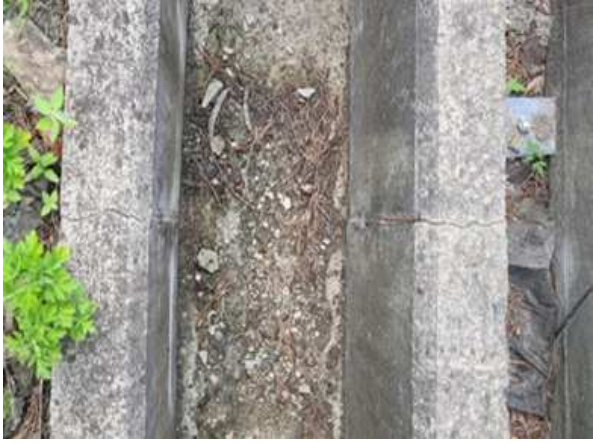
| 현 황 | • S1 배수로 균열(0.3mm이상) | 현 황 | • S1 배수로 파손(0.2x0.5) |
| 원 인 | • 건조수축, 공용기간 증가 등 | 원 인 | • 건조수축, 거푸집 조기탈거 등 |

| 대 책 | • 주입보수 | 대 책 | • 단면보수 |

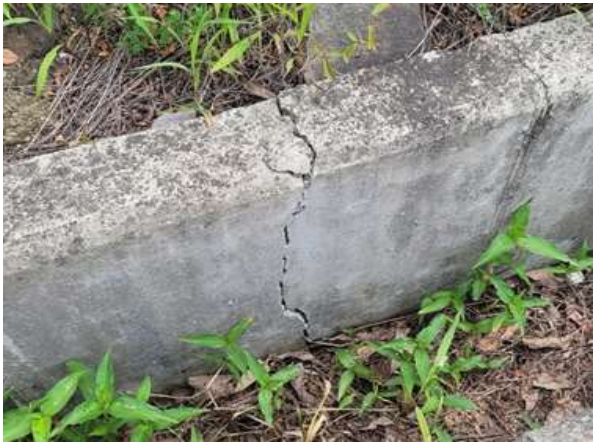
| 현 황 | • S2 배수로 파손(0.2x0.5) | 현 황 | • S2 배수로 파손(0.1x0.2) |
| 원 인 | • 건조수축, 거푸집 조기탈거 등 | 원 인 | • 외부충격, 거푸집 조기탈거 등 |

| 대 책 | • 단면보수 | 대 책 | • 단면보수 |

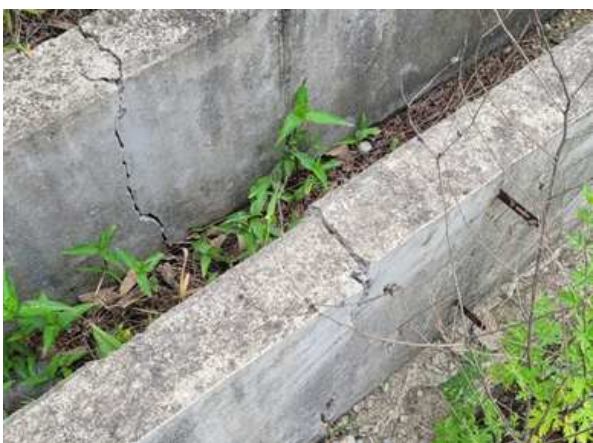
| 현 황 | • S2 배수로 파손(0.2x1.0) | 현 황 | • S2 배수로 파손(0.2x0.5) |
| 원 인 | • 건조수축, 거푸집 조기탈거 등 | 원 인 | • 건조수축, 거푸집 조기탈거 등 |

| 대 책 | • 단면보수 | 대 책 | • 단면보수 |

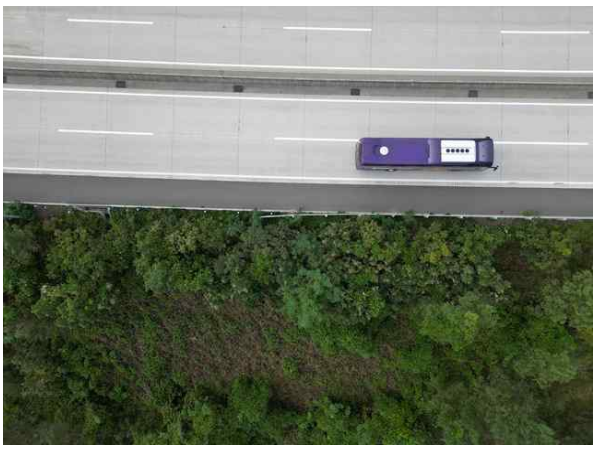
| 현 황 | • 상부 성토부 상태양호 | 현 황 | • 상부 도로 포장 상태현황 |

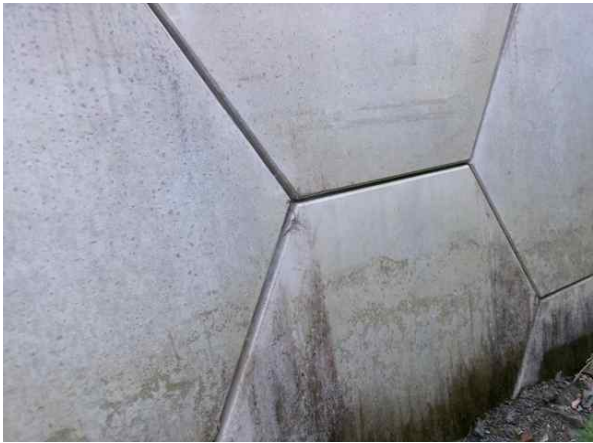
| 구분 | 유해·위험요인 | 점검결과 | 내용 | 보수방안 | 비고 |
|---|---|---|---|---|---|
| 1 | 절토사면·옹벽 표면 손상 | <input checked="" type="checkbox"/> 유, <input type="checkbox"/> 무 | 판넬 파손 | 주의관찰 | |

| S3 판넬 파손(0.1x0.1) | S3 판넬 파손(0.1x0.3) |

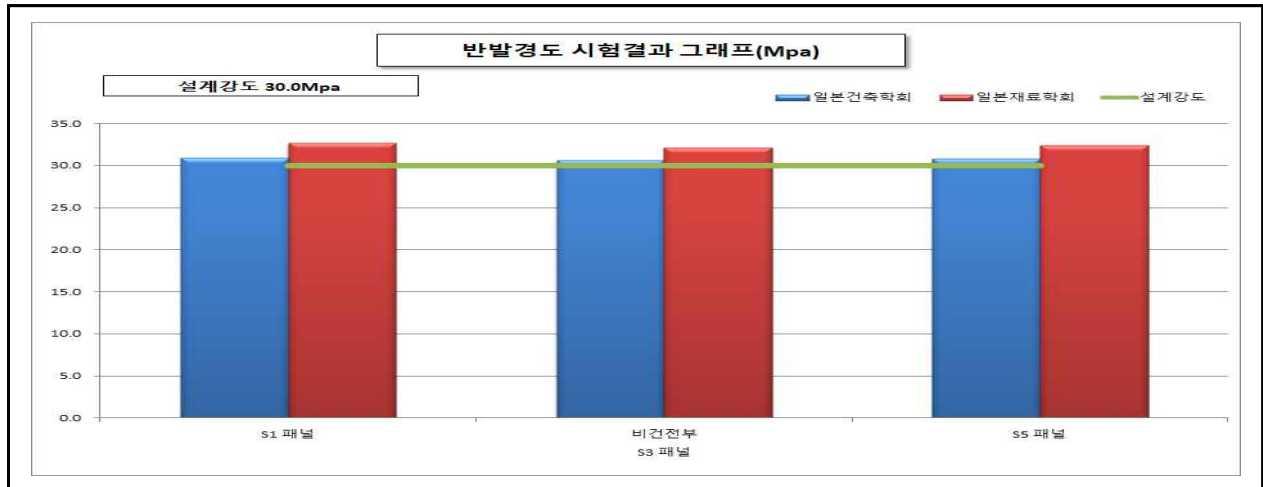
【그림 13.4.2】 반발경도시험 측정결과

- 반발경도법에 의한 압축강도 측정결과 30.6~30.9MPa로 측정되었으며, 설계기준압축강도 (30.0MPa)를 100%이상 상회하는 것으로 확인되었고, 건전부와 비건전부의 강도를 비교 및 검토한 결과, 비건전부의 강도가 건전부의 98.7%이상으로 큰 차이가 없는 것으로 분석되었다. 따라서 콘크리트의 내구성능은 양호한 상태인 것으로 판단되며, 콘크리트 강도는 공용년수 경과에 따른 강도저하가 없는 것으로 조사되었다.

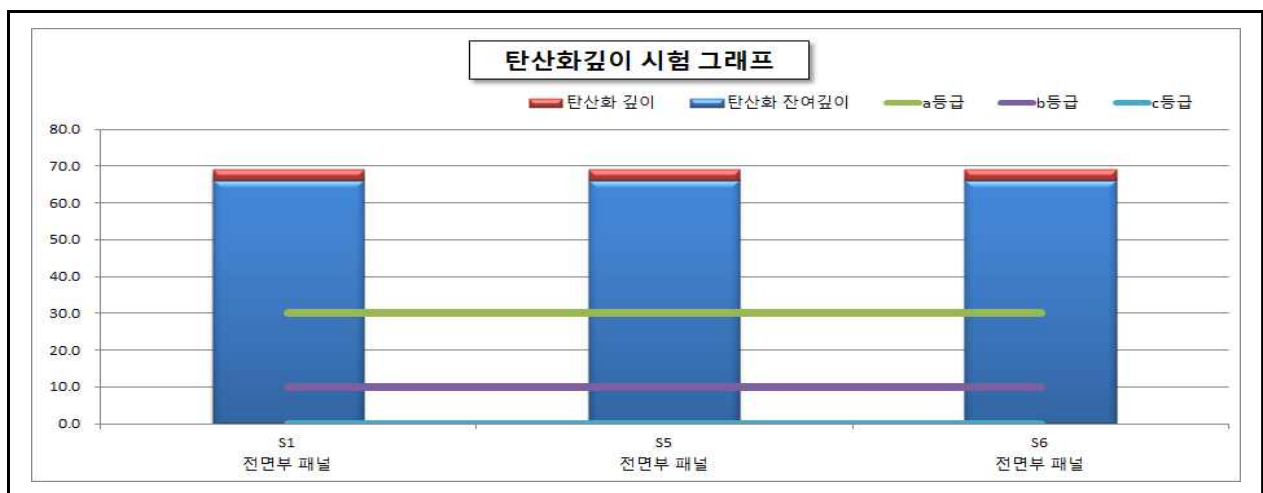
【그림 13.4.3】 탄산화 깊이 측정결과

- 금회 점검에서 탄산화시험은 총 3개소 시험을 실시하였으며 분석 결과, 전개소 모두 “탄산화에 의한 부식발생 우려 없음” 인 ‘a’ 등급으로 평가되었고 100년 이상의 잔존수명을 확보하여 공용상의 문제는 없을 것으로 판단된다.

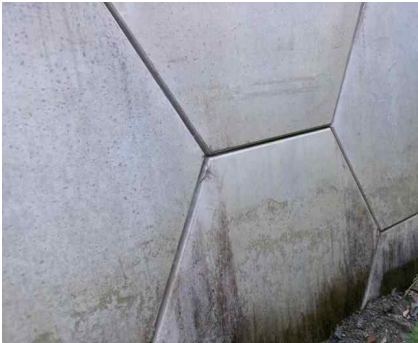
| 구 분 | 중점유지관리 사항 | 현황 사진 |
|---|---|---|
| 전<br>면<br>부 | <ul style="list-style-type: none"> <li>• 판넬 파손<br/>→ 외부충격이 원인인 판넬 파손 발생에 대한 주기적인 점검을 통해 발생규모 및 현황관리를 실시하고, 일정규모 이상 발생할 경우 보수를 통한 관리 필요</li> </ul> | |

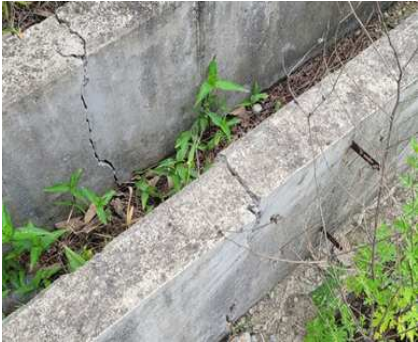
| 구 분 | 중점유지관리 사항 | 현황 사진 |
|---|---|---|
| 배<br>수<br>시<br>설 | <ul style="list-style-type: none"> <li>• 배수로 균열(0.3mm이상), 배수로 파손<br/>→ 건조수축 및 거푸집 조기탈거가 원인으로 유추되는 손상 배수로 파손 발생에 대한 주기적인 점검을 통해 발생규모 및 현황관리를 실시하고, 일정규모 이상 발생할 경우 보수를 통한 관리 필요</li> </ul> | |

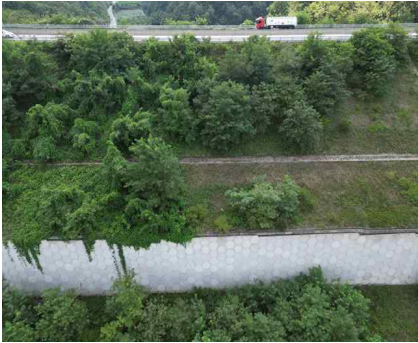
| 구 분 | 중점유지관리 사항 | 현황 사진 |
|---|---|---|
| 성<br>토<br>부 | <ul style="list-style-type: none"> <li>• 우수 및 동결융해에 의한 지하수 침투, 식생유실 발생여부를 주기적인 관찰을 통한 확인필요</li> </ul> | |

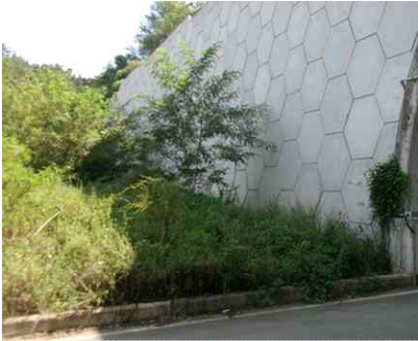
| 구 분 | 중점유지관리 사항 | 현황 사진 |
|---|---|---|
| 지<br>반<br><br>및<br><br>기<br>초<br>부 | <ul style="list-style-type: none"> <li>• 우수에 의한 기초부 침식, 세굴 등의 손상 발생여부를 주기적인 관찰을 통한 확인필요</li> </ul> | |
