## 14. 패널식 옹벽 14

### 14.1 시설물 개요

본 시설물은 경상북도 영천시 화산면 가상리(상주영천고속도로 75.448~75.520km)에 위치한 2종 시설물로서 연장 198.0m, 지면노출높이 10.3m의 패널식 보강토옹벽이다.

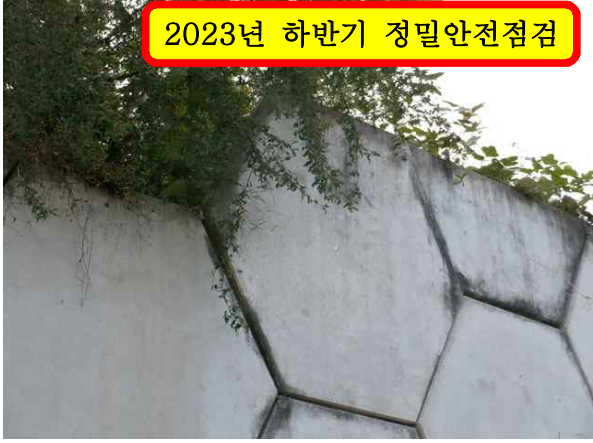
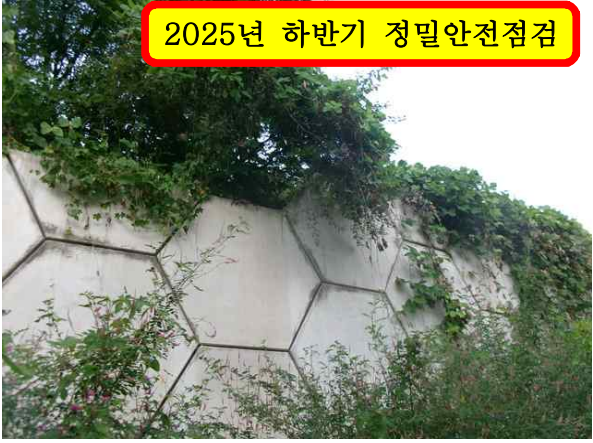
| 현 황 | • S5 판넬 기울음(1EA) | 현 황 | • S5 판넬 기울음(1EA) |
| 원 인 | • 시공미흡 등 | 원 인 | • 시공미흡 등 |

| 대 책 | • 주의관찰 | 대 책 | • 주의관찰 |

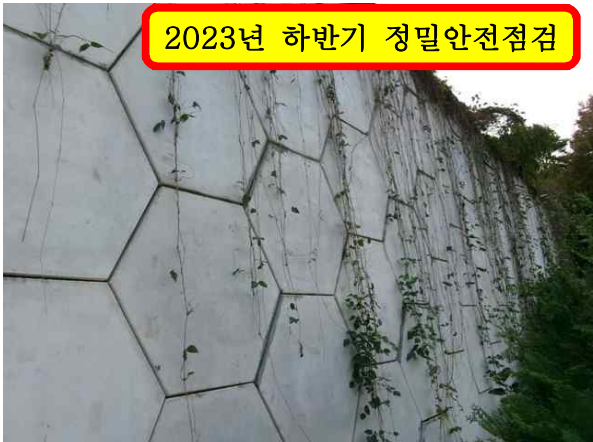
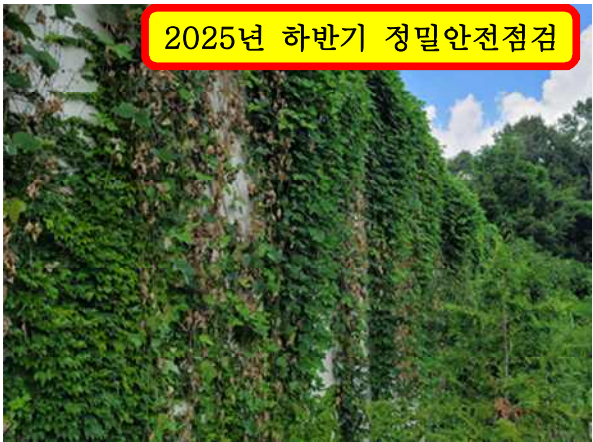
| 현 황 | • S9 배부름(20.0x5.0) | 현 황 | • S9 배부름(20.0x5.0) |
| 원 인 | • 시공미흡 등 | 원 인 | • 시공미흡 등 |

| 대 책 | • 주의관찰 | 대 책 | • 주의관찰 |

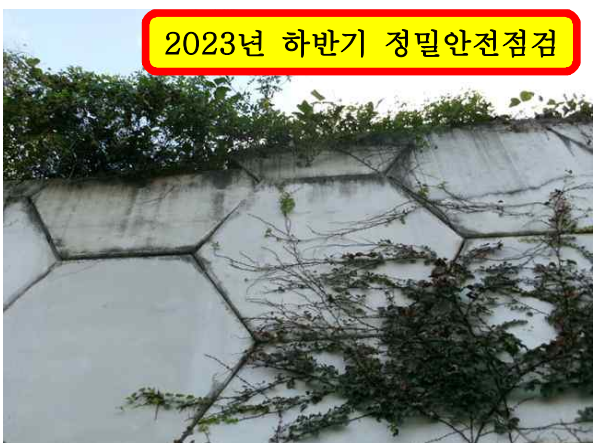
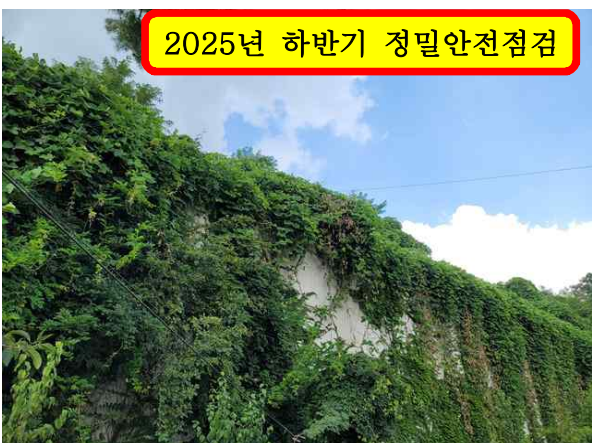
| 현 황 | • S9 배부름(20.0x5.0) | 현 황 | • S9 배부름(20.0x5.0) |
| 원 인 | • 시공미흡 등 | 원 인 | • 시공미흡 등 |

| 대 책 | • 주의관찰 | 대 책 | • 주의관찰 |

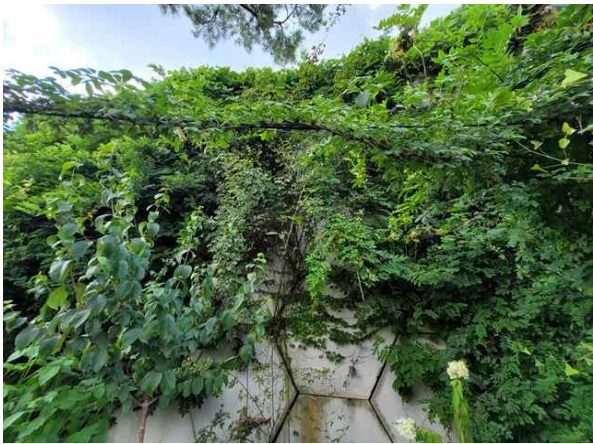
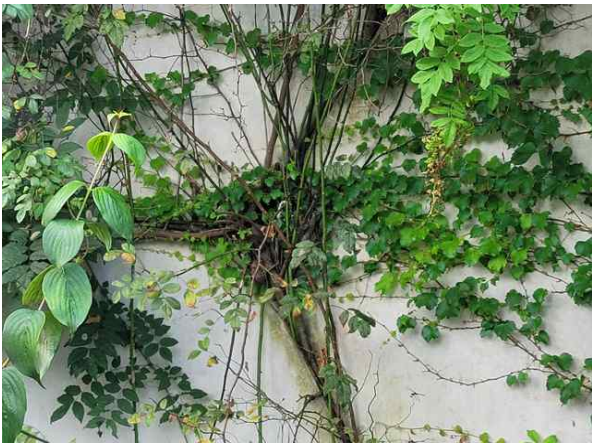
| 현 황 | • S7 수목(1EA) | 현 황 | • S7 수목(1EA) |
| 원 인 | • 공용기간 증가 | 원 인 | • 공용기간 증가 |

| 대 책 | • 정비 | 대 책 | • 정비 |

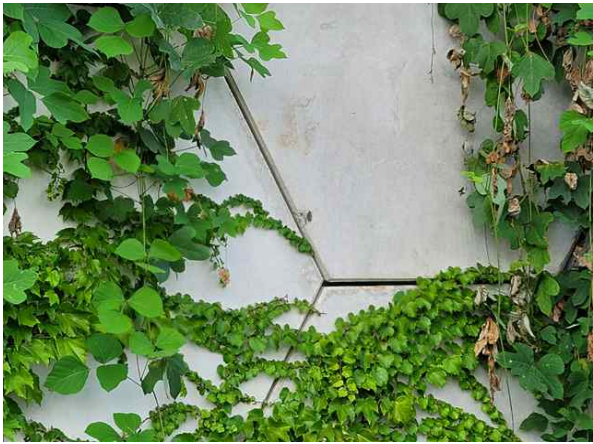
| 현 황 | • S8 판넬 파손(0.1x0.1 x3EA) | 현 황 | • 전면부 상태현황 |
| 원 인 | • 외부충격 | 원 인 | • - |

| 대 책 | • 주의관찰 | 대 책 | • - |

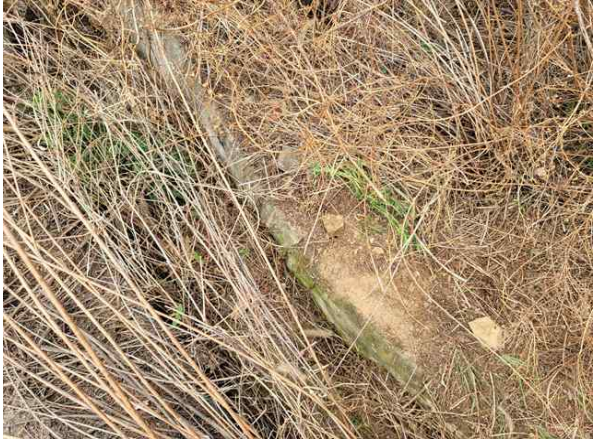
| 현 황 | • S2 배수로 파손(0.2x0.3) | 현 황 | • S1 배수로 파손(0.1x0.3) |
| 원 인 | • 거푸집 조기탈거, 외부충격 등 | 원 인 | • 건조수축, 거푸집 조기탈거 등 |

| 대 책 | • 단면보수 | 대 책 | • 단면보수 |

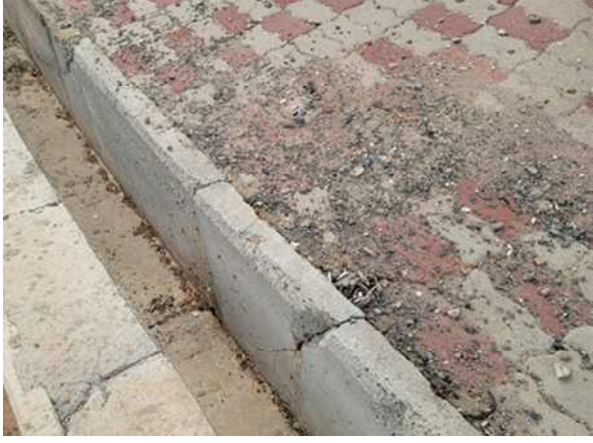
| 현 황 | • S4 배수로 파손(0.5x0.5) | 현 황 | • S3 배수로 균열(0.5mm이상) (L=1.0m) |
| 원 인 | • 거푸집 조기탈거, 외부충격 등 | 원 인 | • 건조수축, 거푸집 조기탈거 등 |

| 대 책 | • 단면보수 | 대 책 | • 주입보수 |

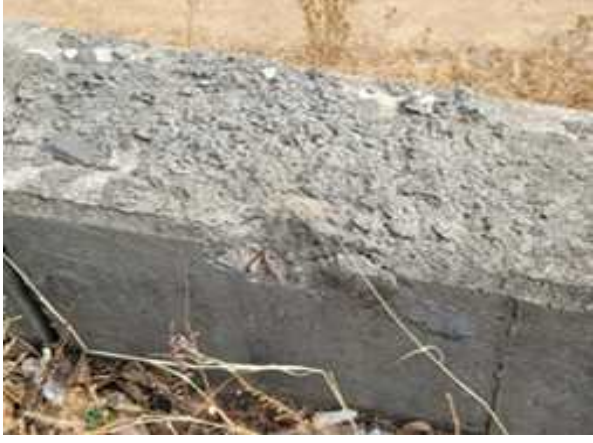
| 현 황 | • S3 배수로 파손(0.1x0.2) | 현 황 | • S3 배수로 파손(0.3x0.5) |
| 원 인 | • 건조수축, 거푸집 조기탈거 등 | 원 인 | • 건조수축, 거푸집 조기탈거 등 |

| 대 책 | • 단면보수 | 대 책 | • 단면보수 |

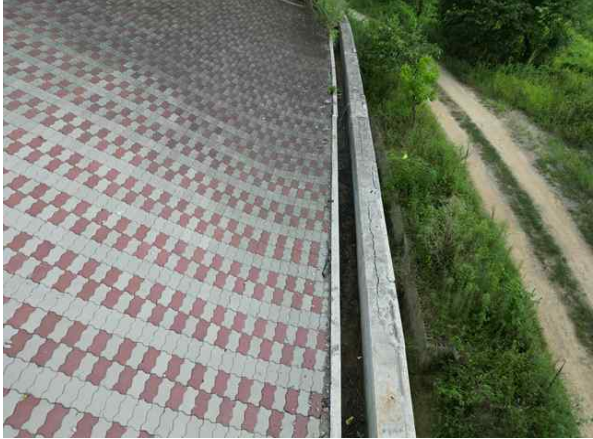
| <p>S4 상부 들뜸(0.2x18.0)</p> | <p>S5 판넬 기울음(1EA)</p> |

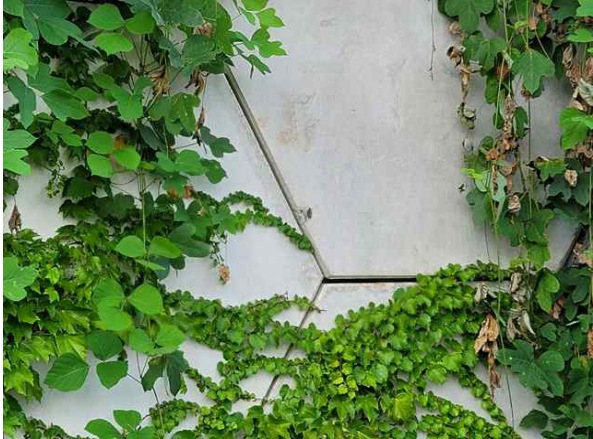
| <p>S8 판넬 파손(0.1x0.1 x3EA)</p> | <p>주변영향인자(성토부, 상부 본선) 상태현황</p> |

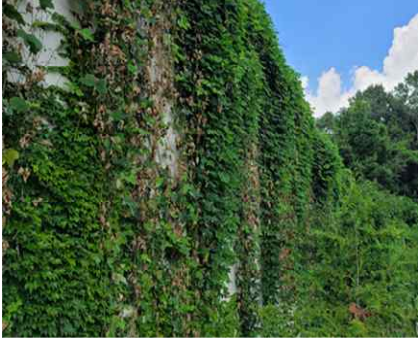
| 구 분 | 중점유지관리 사항 | 현황 사진 |
|---|---|---|
| 전<br>면<br>부 | <ul style="list-style-type: none"> <li>· 배부름</li> </ul> <p>→ 배부름 발생의 원인은 시공미흡으로 추정되며, 배부름은 전회 정밀안전점검과 측량값 비교 결과 현재 진행성이 없는 상태로 판단되나, 배부름에 대한 주기적인 점검을 통해 발생규모 및 현황관리를 실시하고, 일정규모 이상 발생할 경우 보수를 통한 관리 필요</p> | |

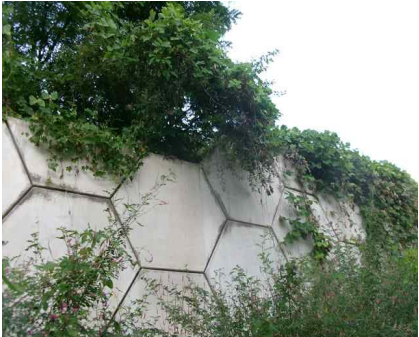
| 구 분 | 중점유지관리 사항 | 현황 사진 |
|---|---|---|
| | <ul style="list-style-type: none"> <li>· 판넬 기울음</li> </ul> <p>→ 판넬 기울음 발생의 원인은 시공미흡으로 추정되며, 판넬 기울음의 경우 주기적인 점검을 통해 발생규모 및 현황관리를 실시하고, 일정규모 이상 발생할 경우 보수를 통한 관리 필요</p> | |

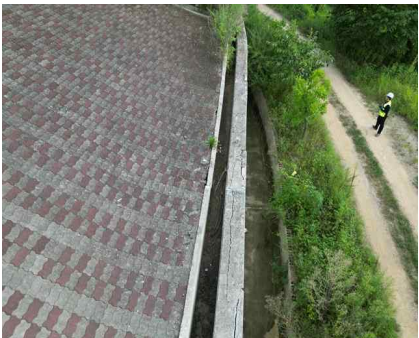
| 구 분 | 중점유지관리 사항 | 현황 사진 |
|---|---|---|
| | <ul style="list-style-type: none"> <li>· 상부 들뜸</li> </ul> <p>→ 상부 들뜸 발생의 원인은 시공미흡 등으로 추정되며, 상부 들뜸의 경우 단면보수 등의 보수를 실시하고, 주기적인 점검을 통해 발생규모 및 현황관리를 실시하고, 손상의 재발생 여부를 확인하는 유지관리가 필요</p> | |

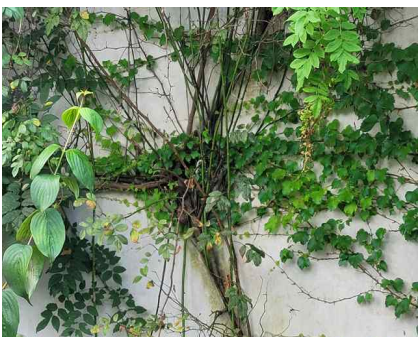
| 구 분 | 중점유지관리 사항 | 현황 사진 |
|---|---|---|
| | <ul style="list-style-type: none"> <li>· 수목</li> </ul> <p>→ 수목 발생에 대한 정비 등의 보수조치를 실시하고 주기적인 점검을 통해 발생규모 및 현황관리를 실시하는 조치가 필요</p> | |

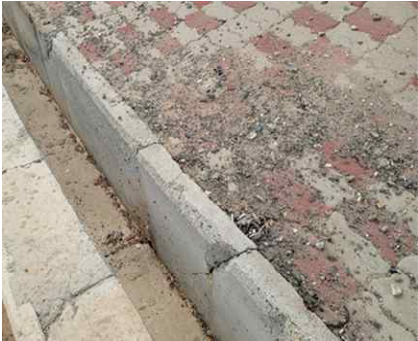
| 구 분 | 중점유지관리 사항 | 현황 사진 |
|---|---|---|
| 배수 시설 | <ul style="list-style-type: none"> <li>배수로 파손</li> <li>→ 배수로 파손의 발생의 원인은 거푸집 조기탈거, 외부충격 등의 영향으로 추정되며, 구조적인 손상은 아니나 배수로 파손에 대한 보수를 실시하고 주기적인 점검을 통해 발생규모 및 현황관리를 실시하는 관리 필요</li> </ul> | |

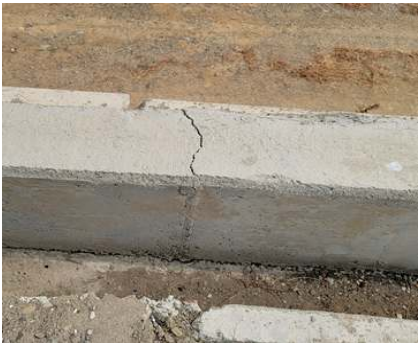
| 구 분 | 중점유지관리 사항 | 현황 사진 |
|---|---|---|
| | <ul style="list-style-type: none"> <li>배수로 균열</li> <li>→ 배수로 균열의 발생의 원인은 건조수축 및 거푸집 조기탈거, 등의 영향으로 추정되며, 구조적인 손상은 아니나 배수로 균열에 대한 보수를 실시하고 주기적인 점검을 통해 발생규모 및 현황관리를 실시하는 관리 필요</li> </ul> | |

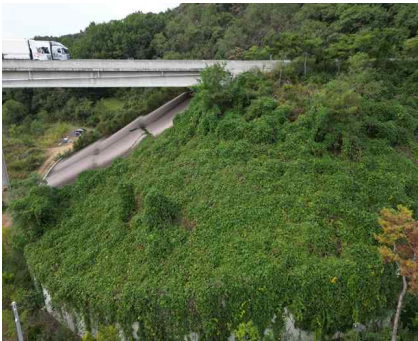
| 구 분 | 중점유지관리 사항 | 현황 사진 |
|---|---|---|
| 성토부 | <ul style="list-style-type: none"> <li>우수 및 동결융해에 의한 지하수 침투, 식생유실 발생여부를 주기적인 관찰을 통한 확인필요</li> </ul> | |

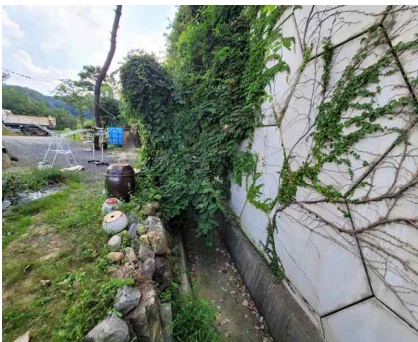
| 구 분 | 중점유지관리 사항 | 현황 사진 |
|---|---|---|
| 지반 및 기초부 | <ul style="list-style-type: none"> <li>우수에 의한 기초부 침식, 세굴 등의 손상 발생여부를 주기적인 관찰을 통한 확인필요</li> </ul> | |
