## 15. 패널식 옹벽 15

### 15.1 시설물 개요

본 시설물은 경상북도 영천시 매산동(상주영천고속도로 78.940~78.983km)에 위치한 2중 시설물로서 연장 182.2m, 지면노출높이 12.8m의 패널식 보강토옹벽이다.

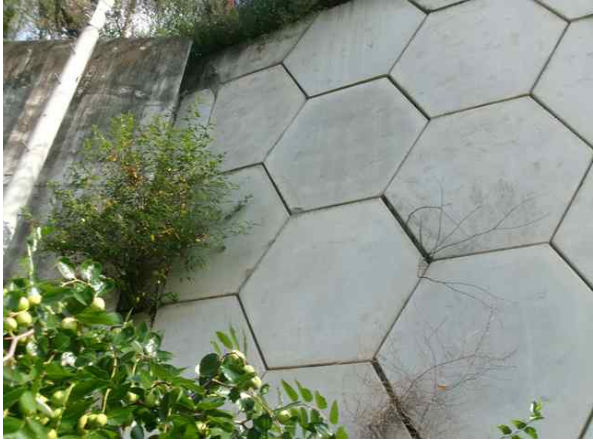
| 현 황 | • S1 판넬 파손(0.2x0.2) | 현 황 | • S1 판넬 파손(0.3x0.3) |
| 원 인 | • 시공미흡, 외부충격 등 | 원 인 | • 시공미흡, 외부충격 등 |

| 대 책 | • 단면보수 | 대 책 | • 단면보수 |

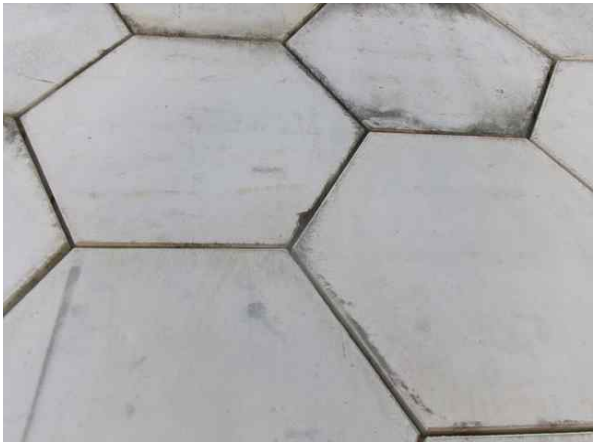
| 현 황 | • S3 판넬 파손(0.1x0.1) | 현 황 | • S9 판넬 파손(0.2x0.2 x2EA) |
| 원 인 | • 시공미흡, 외부충격 등 | 원 인 | • 시공미흡, 외부충격 등 |

| 대 책 | • 단면보수 | 대 책 | • 단면보수 |

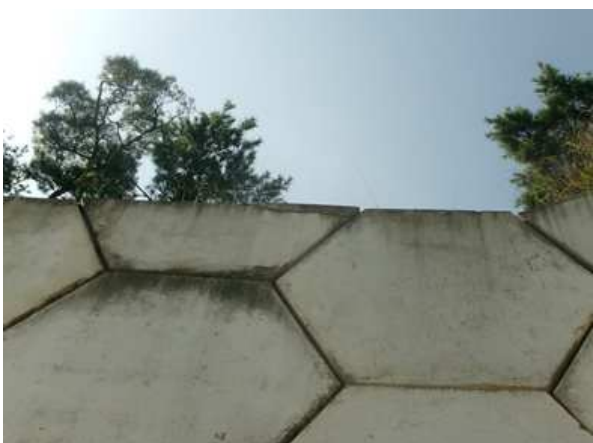
| 현 황 | • S9 판넬 파손(0.2x0.5) | 현 황 | • S9 판넬 파손(0.3x0.2) |
| 원 인 | • 시공미흡, 외부충격 등 | 원 인 | • 시공미흡, 외부충격 등 |

| 대 책 | • 단면보수 | 대 책 | • 단면보수 |

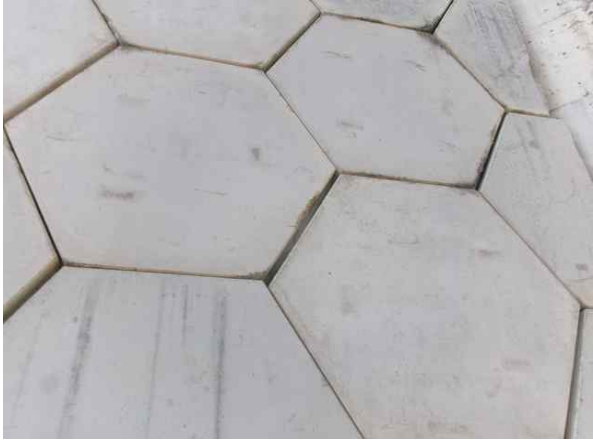
| 현 황 | • S10 판넬 파손(0.1x0.5) | 현 황 | • S10 상부 파손(0.2x0.3) |
| 원 인 | • 시공미흡, 외부충격 등 | 원 인 | • 시공미흡, 외부충격 등 |

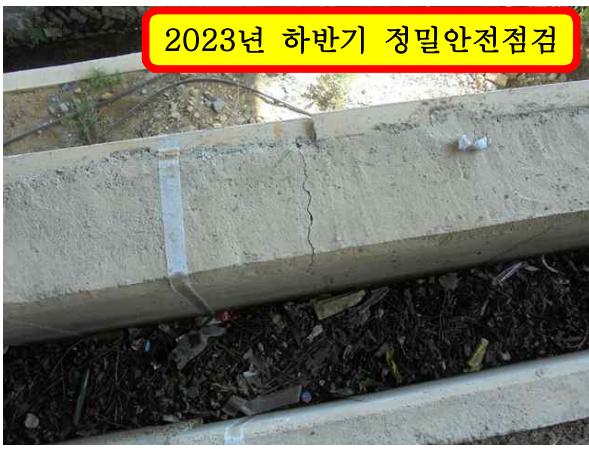
| 현 황 | • S4 배수로 균열(0.3mm이상) | 현 황 | • S4 배수로 균열(0.3mm이상) |

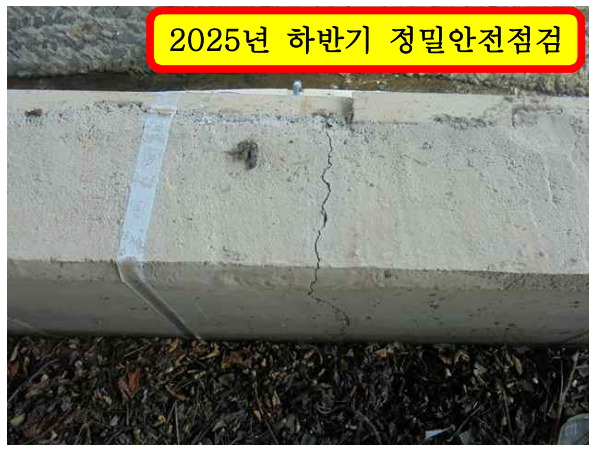
| 원 인 | • - | 원 인 | • 건조수축 및 거푸집 조기탈거 등 |

| 대 책 | • - | 대 책 | • 주입보수 |

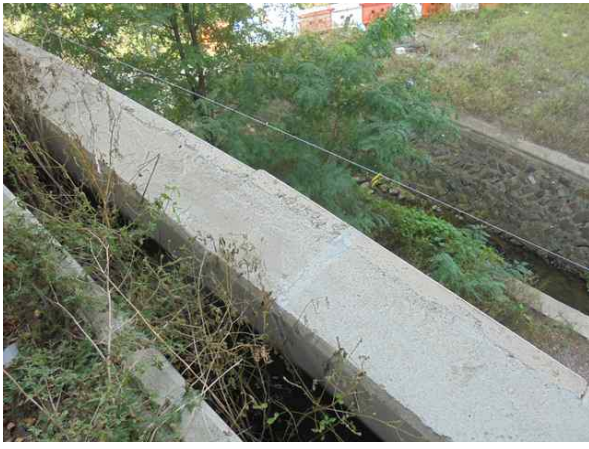
| 현 황 | • S4 배수로 균열(0.3mm이상) | 현 황 | • S4 배수로 파손(0.1x1.0) |
| 원 인 | • 건조수축 및 거푸집 조기탈거 등 | 원 인 | • 시공미흡, 외부충격 등 |

| 대 책 | • 주입보수 | 대 책 | • 단면보수 |

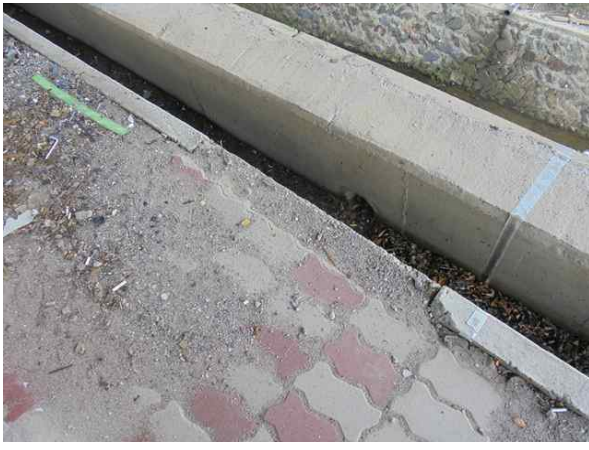
| 현 황 | • S4 배수로 파손(0.1x1.0) | 현 황 | • S4 배수로 파손(0.3x0.3) |
| 원 인 | • 시공미흡, 외부충격 등 | 원 인 | • 시공미흡, 외부충격 등 |

| 대 책 | • 단면보수 | 대 책 | • 단면보수 |

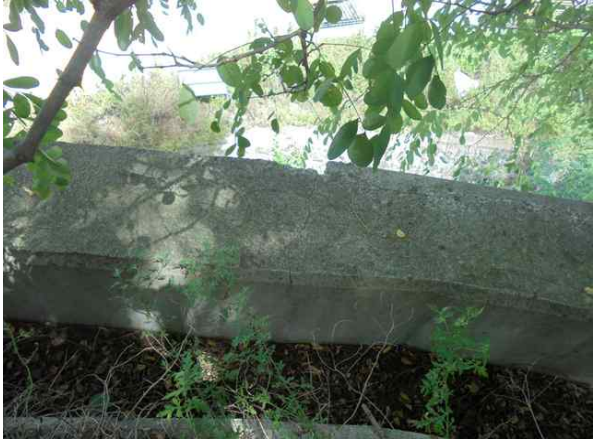
| 현 황 | • S5 배수로 균열(0.3mm미만) | 현 황 | • 상부 교량 상태현황 |
| 원 인 | • 건조수축 및 거푸집 조기탈거 등 | 원 인 | • - |

| 대 책 | • 표면처리 | 대 책 | • - |

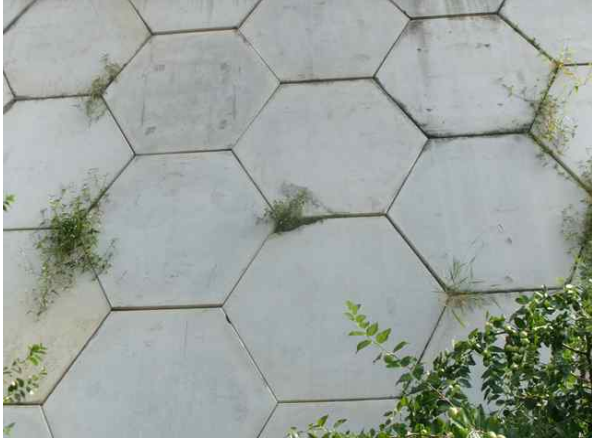
| S1 판넬 파손(0.3x0.3) | S9 판넬 파손(0.2x0.2 x2EA) |

| 구분 | 유해·위험요인 | 점검결과 | 내용 | 보수방안 | 비고 |
|---|---|---|---|---|---|
| 1 | 절토사면·옹벽 표면 손상 | <input checked="" type="checkbox"/> 유, <input type="checkbox"/> 무 | 판넬 파손, 상부 파손, 들뜸 | 단면보수 | |

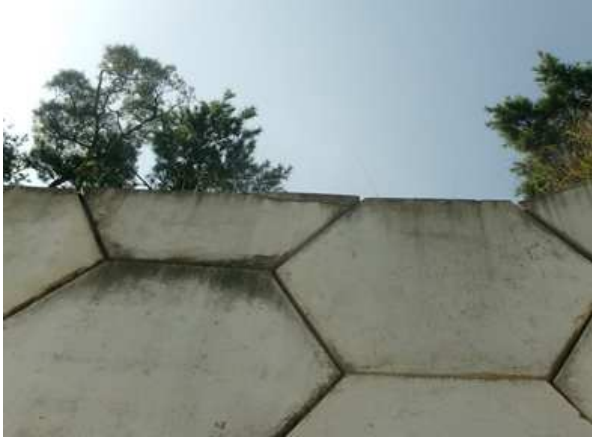
| S9 판넬 파손(0.2x0.5) | S10 상부 파손(0.2x0.3) |

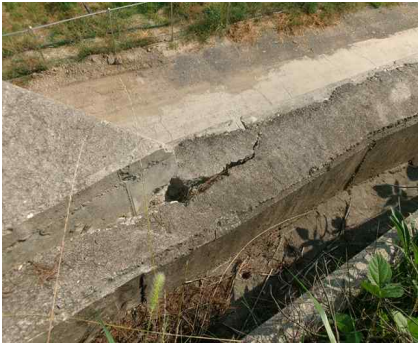
| 구 분 | 중점유지관리 사항 | 현황 사진 |
|---|---|---|
| 전<br>면<br>부 | <ul style="list-style-type: none"> <li>· 상부 파손, 들뜸</li> <li>→ 상부 파손, 들뜸의 발생 원인은 시공미흡으로 추정되며, 현재 발생한 손상으로 인한 추가적인 손상은 없는 상태로 판단되나, 단면보수 등의 보수를 실시하고 주기적인 점검을 통해 발생규모 및 현황관리를 실시하고, 일정규모 이상 발생할 경우 유지관리 등의 조치가 필요</li> </ul> | |

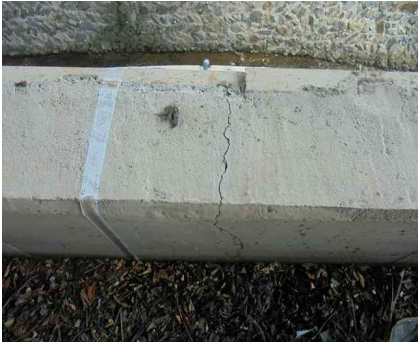
| 구 분 | 중점유지관리 사항 | 현황 사진 |
|---|---|---|
| 배<br>수<br>시<br>설 | <ul style="list-style-type: none"> <li>· 배수로 균열(0.3mm이상)</li> <li>→ 배수로 균열(<math>C_w=0.3\text{mm}</math>이상)의 발생의 원인은 건조수축 및 거푸집 조기탈거의 영향으로 추정되며, 발생한 손상은 현재 진행성이 없는 상태로 판단되나, 주입보수 등의 보수를 실시하고 주기적인 점검을 통해 발생규모 및 현황관리를 실시하고, 일정규모 이상 발생할 경우 유지관리 등의 조치가 필요</li> </ul> | |
