# 상주영천고속도로 2024~2025년 시설물 안전점검 용역 (2025년 하반기 정밀안전점검)

## 외 관 조 사 망 도

화남교

2025.12

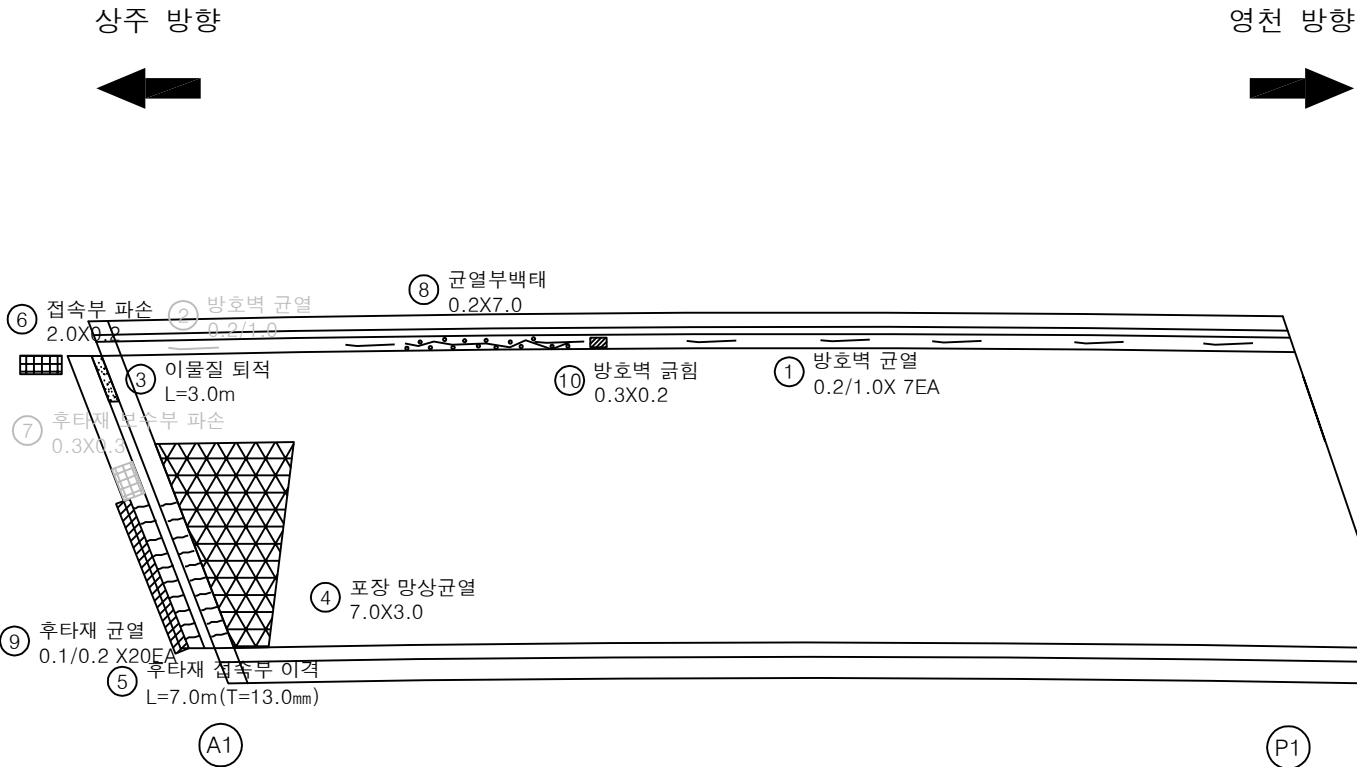
| | | | | 도 면 번 호 | 01 |

| 번호 | 구분 | 부재 | 손상내용 | 손상현황 | | | | | | 비고 |
|---|---|---|---|---|---|---|---|---|---|---|
| 1 | 19하 | 방호벽 | 방호벽 균열 | 0.2 | 1.0 | | 7.00 | m | 7 | |
| 2 | 19하 | 방호벽 | 방호벽 균열 | 0.2 | 1.0 | | 1.00 | m | 1 | 25하 보수 |
| 3 | 19하 | 신속이음 | 이물질 퇴적 | | 3.0 | | 3.00 | m | 1 | |
| 4 | 19하 | 교면포장 | 포장 망상균열 | 7.0 | 3.0 | | 21.00 | m <sup>2</sup> | 1 | |
| 5 | 19하 | 교면포장 | 후타재 접속부 이격 | | 7.0 | | 7.00 | m | 1 | (T=10.0m) |
| 6 | 21하 | 교면포장 | 접속부 파손 | 2.0 | 0.2 | | 0.40 | m <sup>2</sup> | 1 | |
| 7 | 21하 | 신속이음 | 후타재 보수부 파손 | 0.3 | 0.3 | | 0.09 | m <sup>2</sup> | 1 | 25하 보수 |
| 8 | 21하 | 방호벽 | 균열부백태 | | 0.2 | 7.0 | 1.40 | m <sup>2</sup> | 1 | |
| 9 | 23하 | 신속이음 | 후타재 균열 | 0.1 | 0.2 | | 4.00 | m | 20 | |
| 10 | 25하 | 방호벽 | 방호벽 굴침 | 0.3 | 0.2 | | 0.06 | m <sup>2</sup> | 1 | |

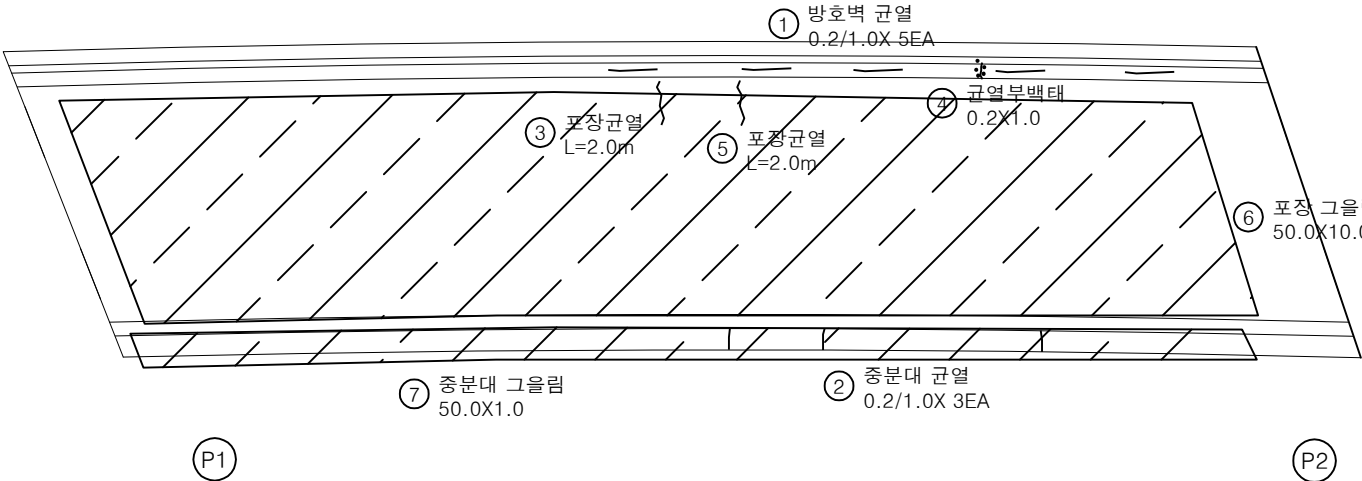
| 도 면 번 호 | 02 |

| 번호 | 구분 | 부재 | 손상내용 | 손상현황 | | | | | | 비 고 |
|---|---|---|---|---|---|---|---|---|---|---|
| 1 | 19하 | 방호벽 | 방호벽 균열 | 0.2 | 1.0 | | 5.00 | m | 5 | |
| 2 | 19하 | 중분대 | 중분대 균열 | 0.2 | 1.0 | | 3.00 | m | 3 | |
| 3 | 21하 | 교면포장 | 포장 균열 | | 2.0 | | 2.00 | m | 1 | |
| 4 | 21하 | 방호벽 | 균열부백태 | 0.2 | 1.0 | | 0.20 | m <sup>2</sup> | 1 | |
| 5 | 25하 | 교면포장 | 포장 균열 | | 2.0 | | 2.00 | m | 1 | |
| 6 | 25하 | 교면포장 | 포장 그늘림 | 50.0 | 10.0 | | 500.00 | m <sup>2</sup> | 1 | |
| 7 | 25하 | 중분대 | 중분대 그늘림 | 50.0 | 1.0 | | 50.00 | m <sup>2</sup> | 1 | |

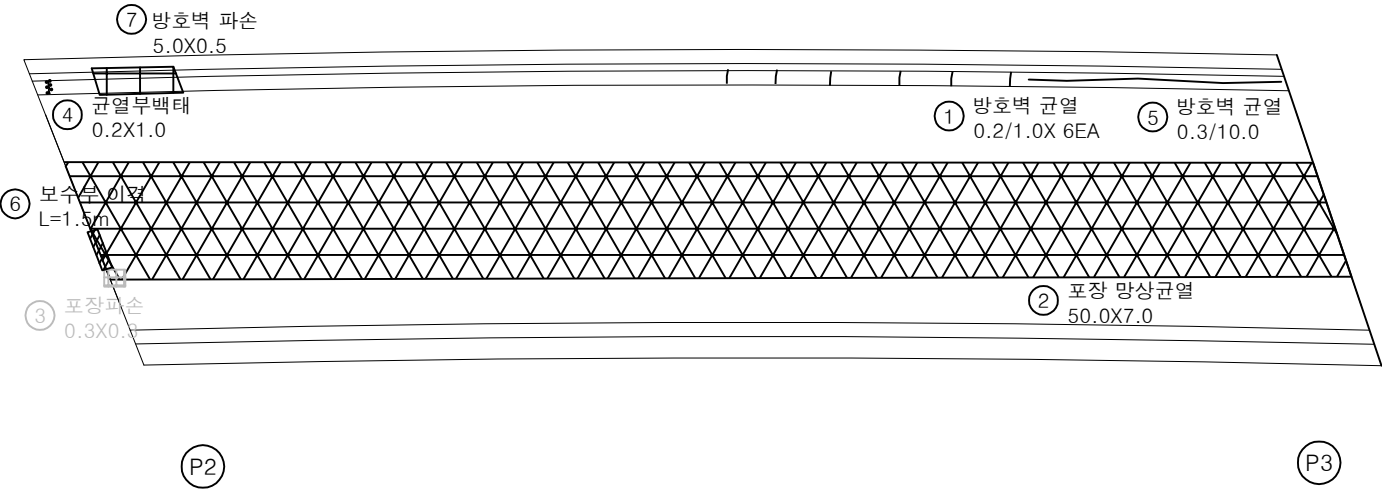
| 도면번호 | 03 |

| 번호 | 구분 | 부재 | 손상내용 | 손상현황 | | | | | | 비 고 |
|---|---|---|---|---|---|---|---|---|---|---|
| 1 | 19하 | 방호벽 | 방호벽 균열 | 0.2 | 1.0 | | 6.00 | m | 6 | |
| 2 | 21하 | 교면포장 | 포장 망상균열 | | 50.0 | 7.0 | 350.00 | m <sup>2</sup> | 1 | |
| 3 | 15하 | 교면포장 | 포장 파손 | 0.3 | 0.3 | 0.00 | | m <sup>2</sup> | 1 | 방호벽 |
| 4 | 23하 | 방호벽 | 균열부백태 | 0.2 | 1.0 | 0.20 | | m <sup>2</sup> | 1 | |
| 5 | 25하 | 방호벽 | 방호벽 균열 | 0.3 | 10.0 | | 10.00 | m | 1 | |
| 6 | 25하 | 교면포장 | 보수부 이격 | | 1.5 | | 1.50 | m | 1 | |
| 7 | 25하 | 방호벽 | 방호벽 파손 | | 5.0 | 0.5 | 2.50 | m <sup>2</sup> | 1 | |

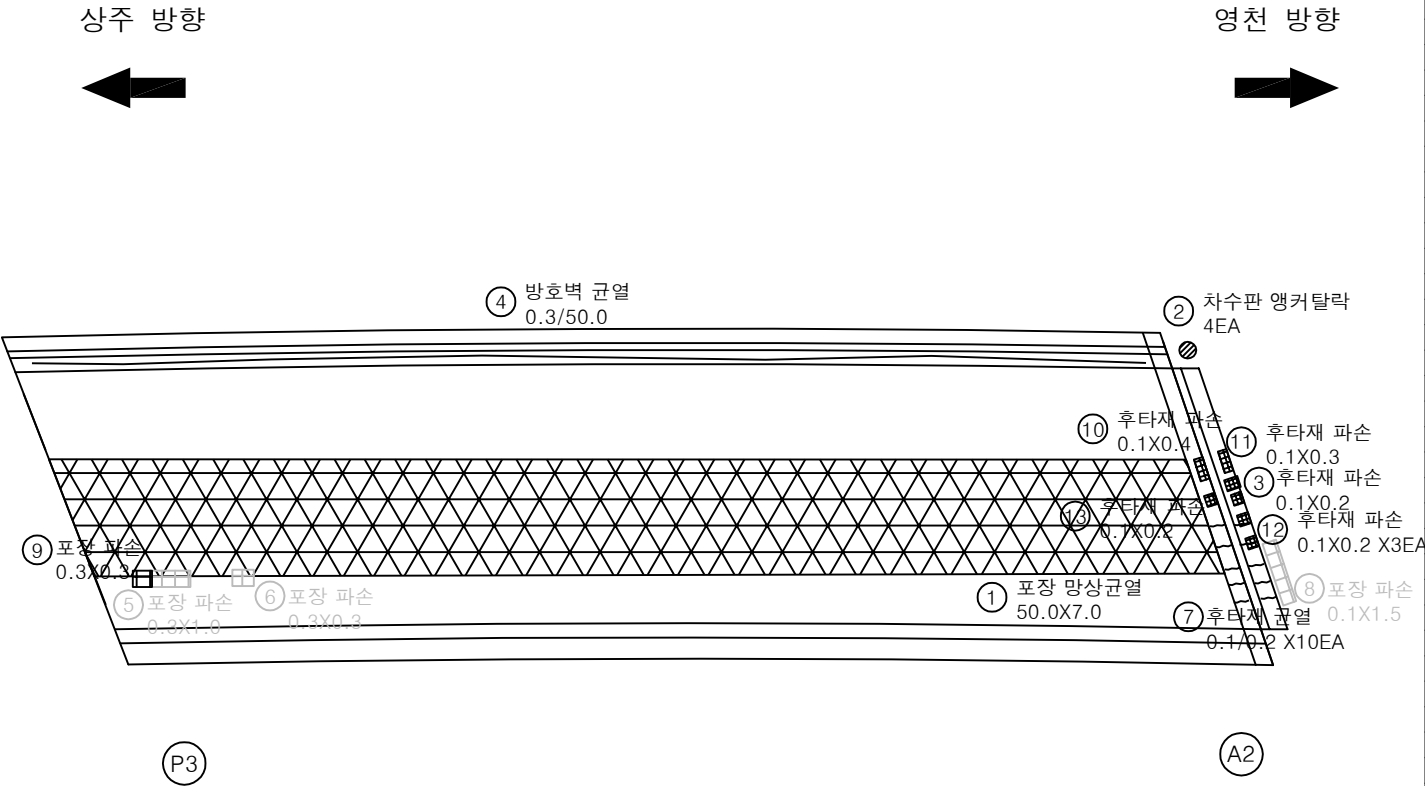
| 번호 | 구분 | 부재 | 손상내용 | 손상현황 | | | | | 비 고 |
|---|---|---|---|---|---|---|---|---|---|
| 1 | 19하 | 교면포장 | 포장 망상균열 | | 50.0 | 7.0 | 350.00 | m <sup>2</sup> | 1 |
| 2 | 19하 | 신축이음 | 차수판 앵커탈락 | | | | 4.00 | EA | 4 손상증가 |
| 3 | 21하 | 신축이음 | 후타재 파손 | | 0.1 | 0.2 | 0.02 | m <sup>2</sup> | 1 |
| 4 | 21하 | 방호벽 | 방호벽 균열 | 0.3 | 50.0 | | 50.00 | m | 1 손상증가 |
| 5 | 23하 | 교면포장 | 포장 파손 | | 0.3 | 1.0 | 0.30 | m <sup>2</sup> | 4 포장보수 |
| 6 | 23하 | 교면포장 | 포장 파손 | | 0.3 | 0.3 | 0.09 | m <sup>2</sup> | 1 포장보수 |
| 7 | 23하 | 신축이음 | 후타재 균열 | 0.1 | 0.2 | | 2.00 | m | 10 |
| 8 | 23하 | 교면포장 | 포장 파손 | | 0.1 | 1.5 | 0.15 | m <sup>2</sup> | 1 포장보수 |
| 9 | 25하 | 교면포장 | 포장 파손 | | 0.3 | 0.3 | 0.09 | m <sup>2</sup> | 1 |
| 10 | 25하 | 신축이음 | 후타재 파손 | | 0.1 | 0.4 | 0.04 | m <sup>2</sup> | 1 |
| 11 | 25하 | 신축이음 | 후타재 파손 | | 0.1 | 0.3 | 0.03 | m <sup>2</sup> | 1 |
| 12 | 25하 | 신축이음 | 후타재 파손 | | 0.1 | 0.2 | 0.06 | m <sup>2</sup> | 3 |
| 13 | 25하 | 신축이음 | 후타재 파손 | | 0.1 | 0.2 | 0.02 | m <sup>2</sup> | 1 |

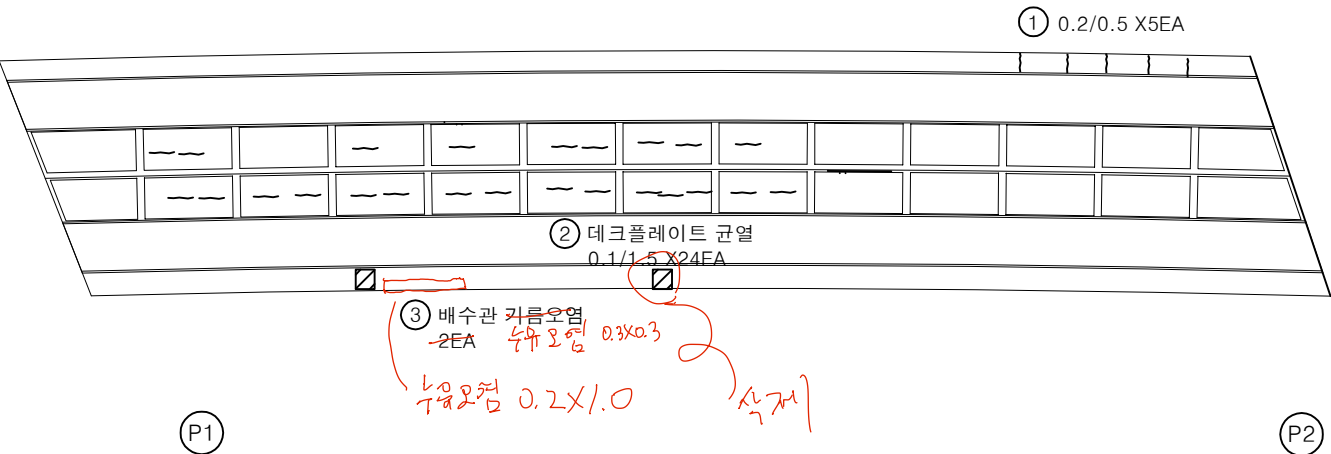
| 번호 | 구분 | 부재 | 손상내용 | 손상현황 | | | | | 비고 |
|---|---|---|---|---|---|---|---|---|---|
| 1 | 23하 | 바닥판 | 균열(0.3mm미만) | 0.2 | 0.5 | | 2.50 | m | 5 |
| 2 | 25하 | 바닥판 | 데크플레이트 균열 | 0.1 | 1.5 | | 36.00 | m | 24 |

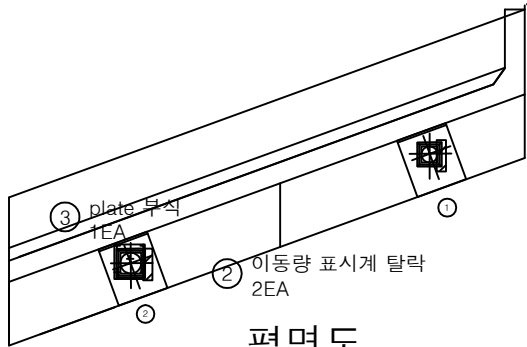
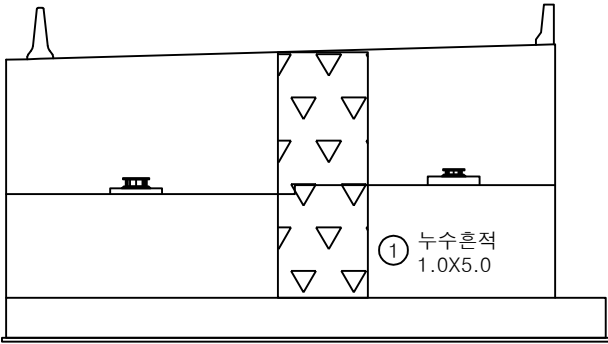
| 도면번호 | 24 |

| 번호 | 구분 | 부재 | 손상내용 | 손상현황 | | | | | | 비고 |
|---|---|---|---|---|---|---|---|---|---|---|
| 1 | 19하 | 교대 | 누수흔적 | | 1.0 | 5.0 | 5.00 | m <sup>2</sup> | 1 | |
| 3 | 25하 | 교량받침 | plate 부식 | | | | 1.00 | EA | 1 | |

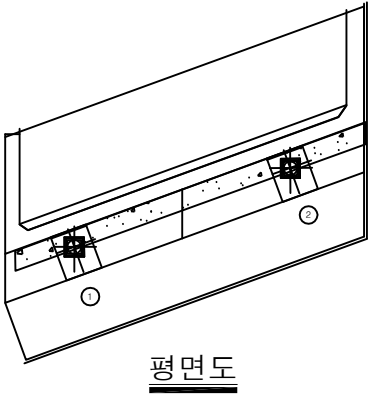
① 폐콘크리트 퇴적  
6.0X1.0

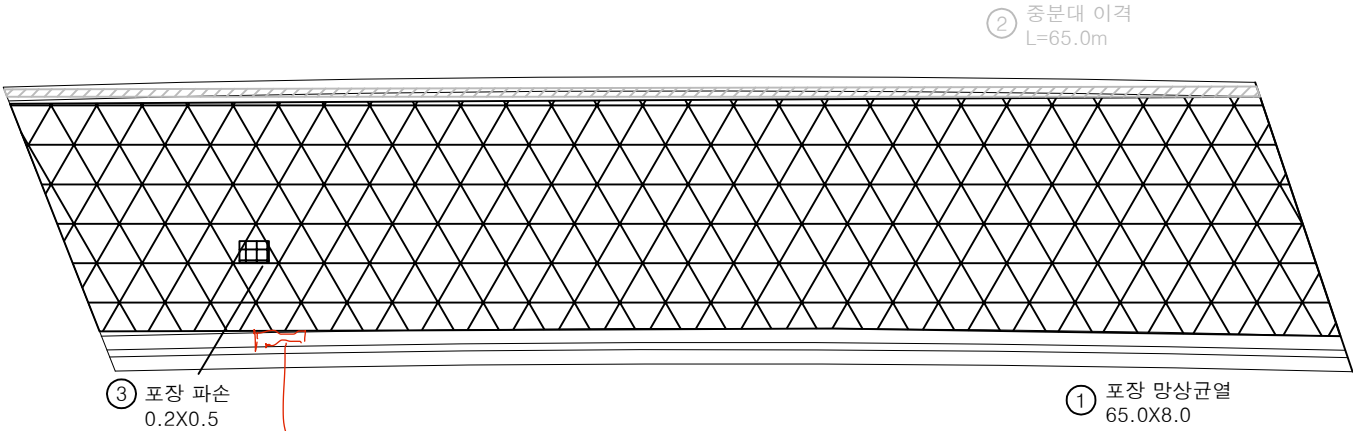
2.0x0.5 파손

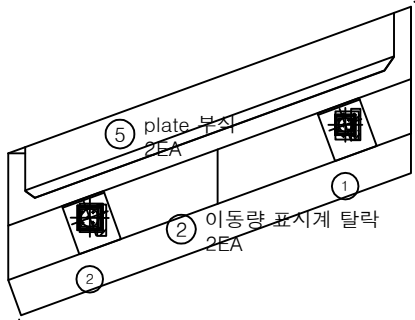
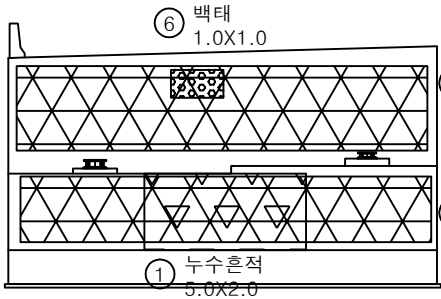
| 번호 | 구분 | 부재 | 손상내용 | 손상현황 | | | | | 비고 |
|---|---|---|---|---|---|---|---|---|---|
| 1 | 19하 | 교대 | 누수흔적 | | 5.0 | 2.0 | 10.00 | m <sup>2</sup> | 1 |
| 3 | 24상 | 교대 | 보수부 망상균열 | 0.2 | 8.0 | 2.0 | 16.00 | m <sup>2</sup> | 1 |
| 4 | 24상 | 교대 | 보수부 망상균열 | 0.2 | 8.0 | 1.5 | 12.00 | m <sup>2</sup> | 1 |
| 5 | 25하 | 교량받침 | plate 부식 | | | | 2.00 | EA | 2 |

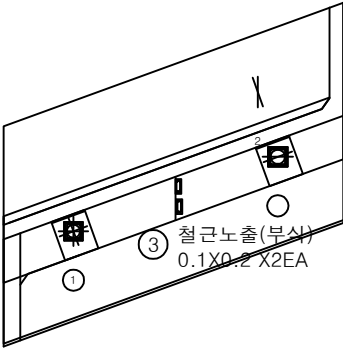
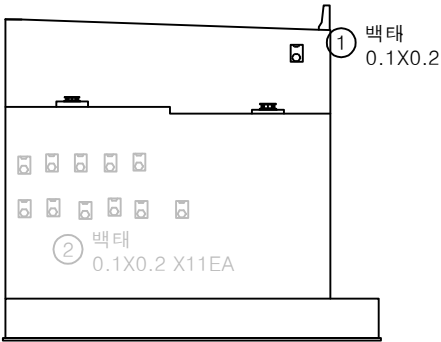
| 도면번호 | 25 |

| 번호 | 구분 | 부재 | 손상내용 | 손상현황 | | | | | | 비고 |
|---|---|---|---|---|---|---|---|---|---|---|
| 3 | 25하 | 교대 | 철근노출(부식) | | 0.1 | 0.2 | 0.04 | m <sup>2</sup> | 2 | |
