남양5배수지(현대) - 1지 상부슬래브

2025년 화성시 상수도시설물(배수지, 가압장) 안전점검용역

경기도 화성시 맑은물사업소

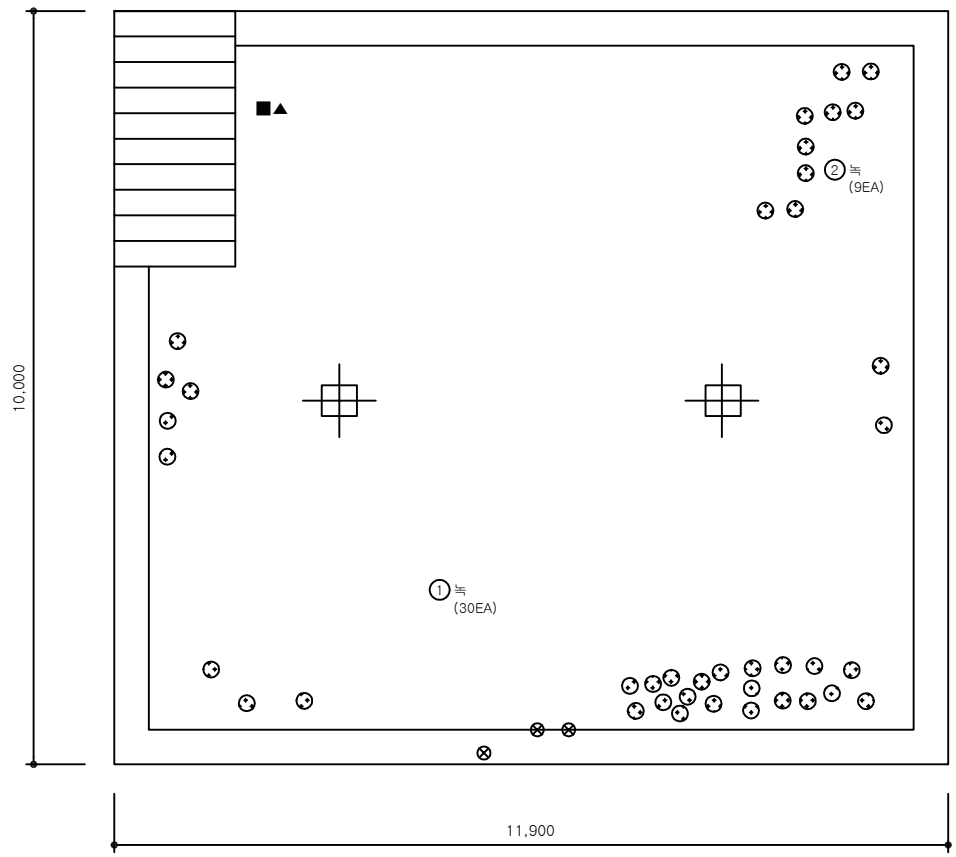
| No. | 손상 내용 | 손상 크기 | | | | | 손상<br>수량 | 단위 | 비고 |
|---|---|---|---|---|---|---|---|---|---|
| 1 | 녹 | | | | | 30 | 30.0 | EA | 기준 |
| 2 | 녹 | | | | | 9 | 9.00 | EA | 기준 |

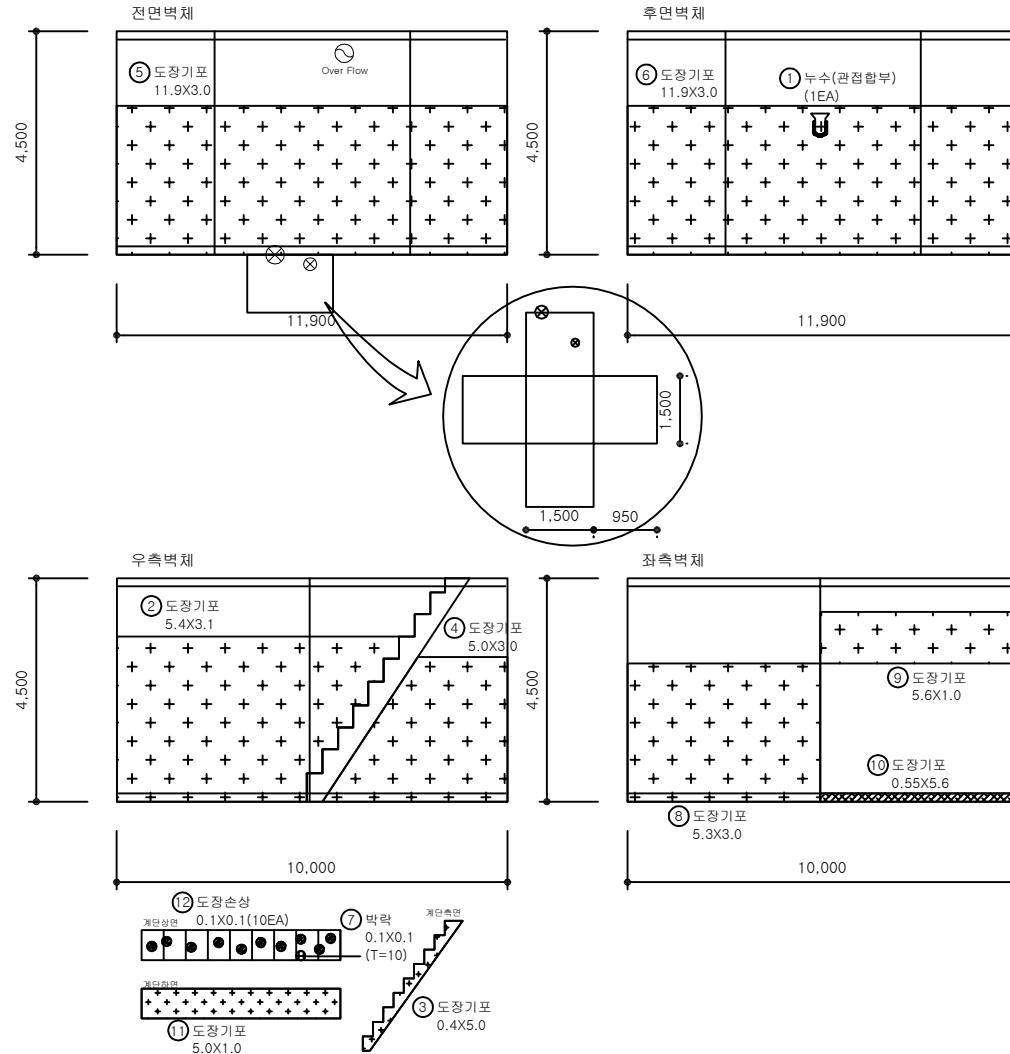
# 남양5배수지(현대) - 1지 벽체

| No. | 손상 내용 | 손상 크기 | | | | | 손상 수량 | 단위 | 비고 |
|---|---|---|---|---|---|---|---|---|---|
| 1 | 누수(관점합부) | | | | | 1 | 1.00 | EA | 기준 |
| 2 | 도장기포 | | 5.4 | 3.1 | | 1 | 16.74 | m² | 기준 |
| 3 | 도장기포 | | 0.4 | 5.0 | | 1 | 2.00 | m² | 기준 |
| 4 | 도장기포 | | 5.0 | 3.0 | | 1 | 15.0 | m² | 기준 |
| 5 | 도장기포 | | 11.9 | 3.0 | | 1 | 35.7 | m² | 기준 |
| 6 | 도장기포 | | 11.9 | 3.0 | | 1 | 35.7 | m² | 기준 |
| 7 | 박락 | | 0.1 | 0.1 | 10 | 1 | 0.01 | m² | 기준 |
| 8 | 도장기포 | | 5.3 | 3.0 | | 1 | 15.9 | m² | 기준 |
| 9 | 도장기포 | | 5.6 | 1.0 | | 1 | 5.60 | m² | 기준 |
| 10 | 도장기포 | | 0.55 | 5.6 | | 1 | 3.08 | m² | 기준 |
| 11 | 도장기포 | | 5.0 | 1.0 | | 1 | 5.00 | m² | 기준 |
| 12 | 도장손상 | | 0.1 | 0.1 | | 10 | 0.10 | m² | 기준 |

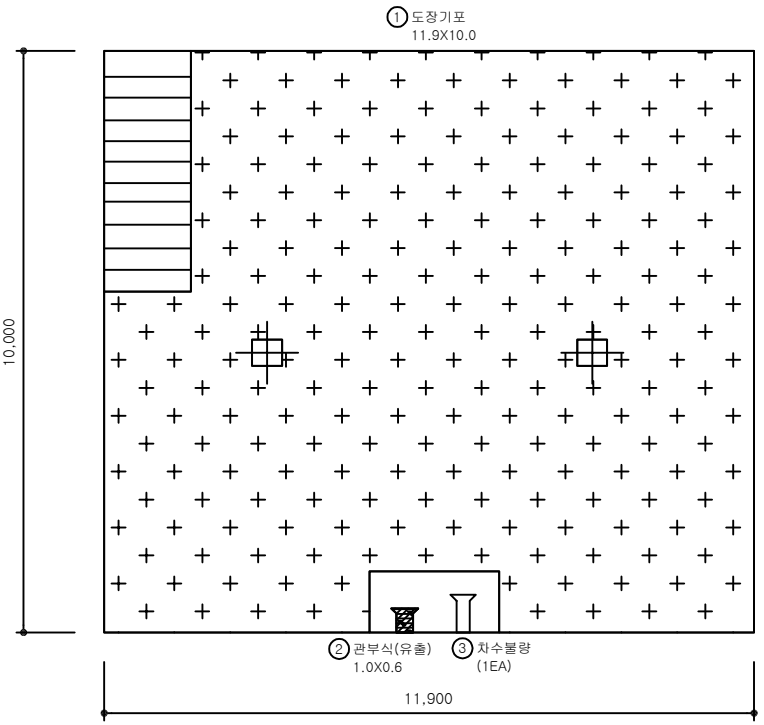
남양5배수지(현대) - 1지 바닥슬래브

| 손상 집계 표 | | 손상 크기 | | | | | 손상 수량 | 단위 | 비고 |
|---|---|---|---|---|---|---|---|---|---|
| 1 | 도장기포 | | 11.9 | 10.0 | | 1 | 119.0 | ㎡ | 기준 |
| 2 | 관부식(유출) | | 1.0 | 0.6 | | 1 | 0.60 | ㎡ | 기준 |
| 3 | 차수불량 | | | | | 1 | 1.00 | EA | 기준 |

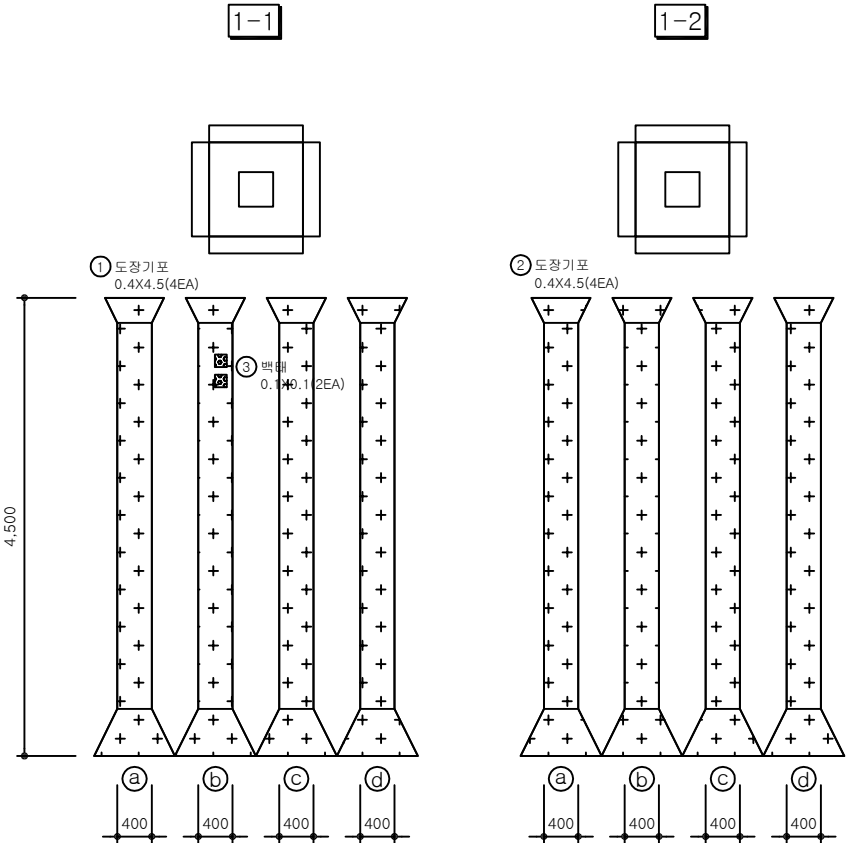
남양5배수지(현대) - 1지 기둥

| 손상 집계 표 | | 손상 크기 | | | | | 손상<br>수량 | 단위 | 비고 |
|---|---|---|---|---|---|---|---|---|---|
| 1 | 도장기포 | | 0.4 | 4.5 | | 4 | 7.20 | m <sup>2</sup> | 기준 |
| 2 | 도장기포 | | 0.4 | 1.5 | | 4 | 2.40 | m <sup>2</sup> | 기준 |
| 3 | 백태 | | 0.1 | 0.1 | | 2 | 0.02 | m <sup>2</sup> | 기준 |

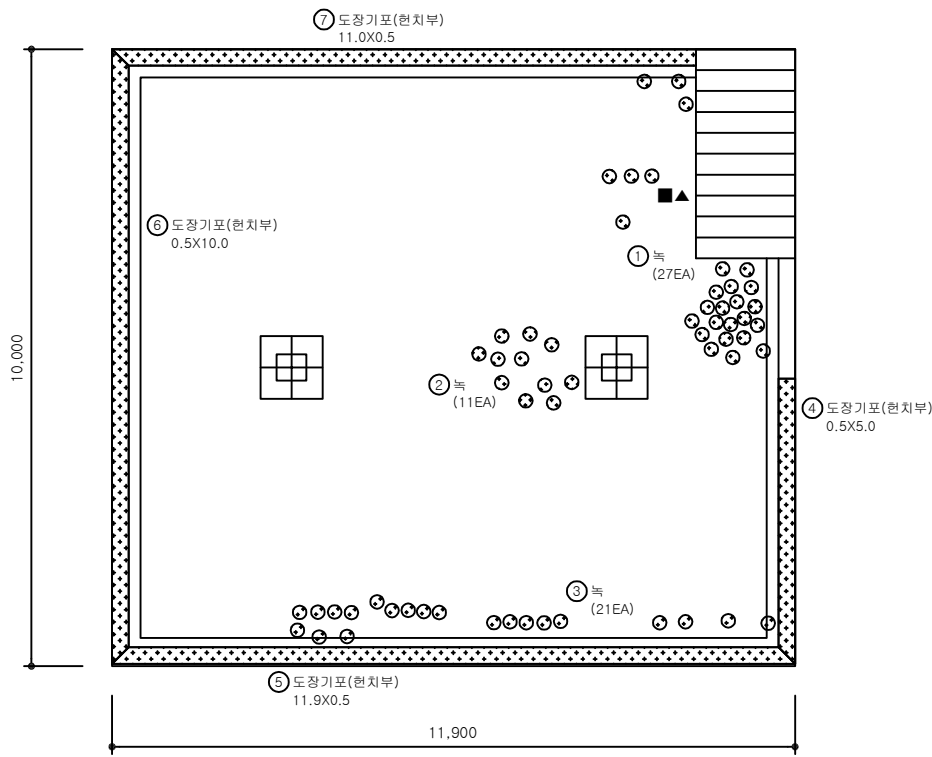
남양5배수지(현대) - 2지 상부슬래브

| 손상 집계 표 | | 손상 크기 | | | | | 손상<br>수량 | 단위 | 비고 |
|---|---|---|---|---|---|---|---|---|---|
| 1 | 녹 | | | | | 27 | 27.0 | EA | 기존 |
| 2 | 녹 | | | | | 11 | 11.0 | EA | 기존 |
| 3 | 녹 | | | | | 21 | 21.0 | EA | 기존 |
| 4 | 도장기포(현치부) | | 0.5 | 5.0 | | 1 | 2.50 | m <sup>2</sup> | 기존 |
| 5 | 도장기포(현치부) | | 11.9 | 0.5 | | 1 | 5.95 | m <sup>2</sup> | 기존 |
| 6 | 도장기포(현치부) | | 0.5 | 10.0 | | 1 | 5.00 | m <sup>2</sup> | 기존 |
| 7 | 도장기포(현치부) | | 11.0 | 0.5 | | 1 | 5.50 | m <sup>2</sup> | 기존 |

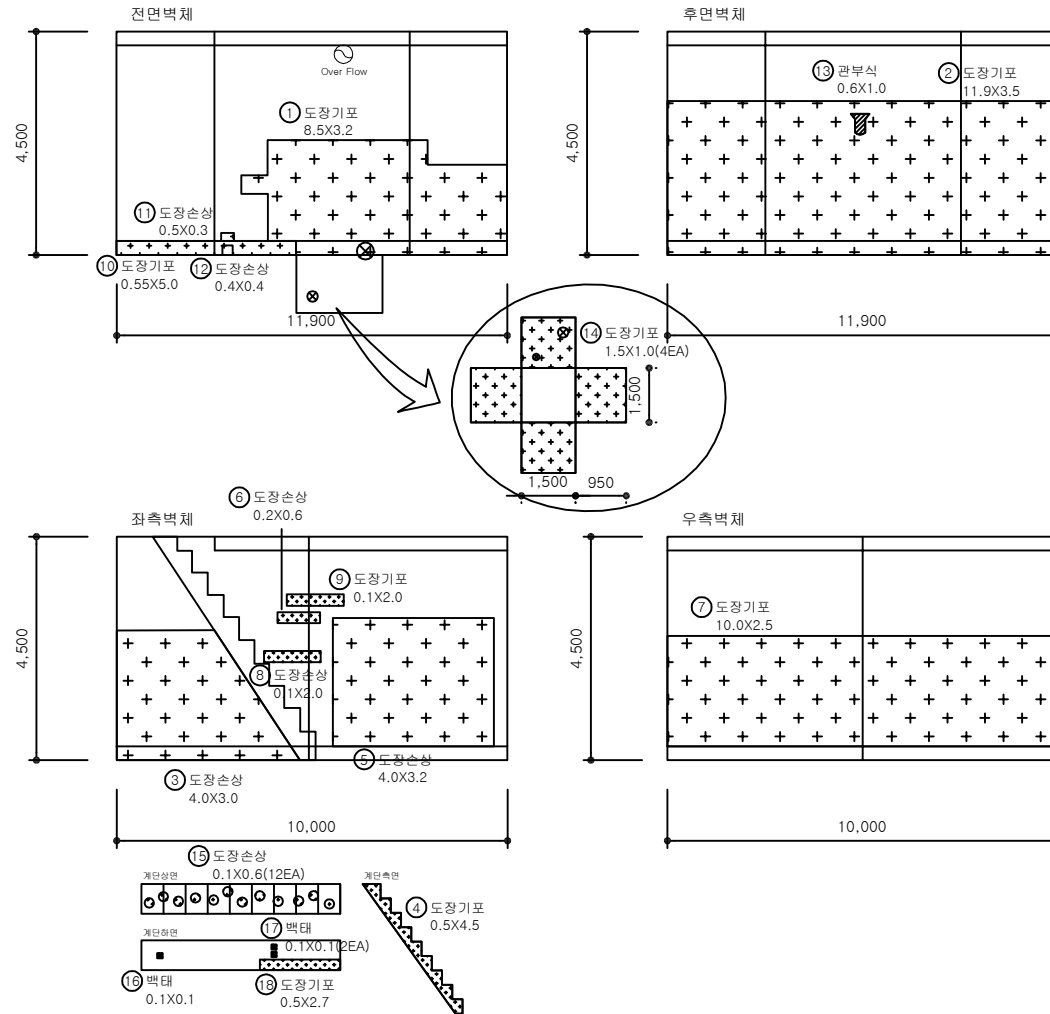
# 남양5배수지(현대) - 2지 벽체

| 손상 집계표 | | 손상 크기 | | | | | 손상 수량 | 단위 | 비고 |
|---|---|---|---|---|---|---|---|---|---|
| 1 | 도장기포 | | 8.5 | 3.2 | | 1 | 27.2 | ㎡ | 기존 |
| 2 | 도장기포 | | 11.9 | 3.5 | | 1 | 41.65 | ㎡ | 기존 |
| 3 | 도장손상 | | 4.0 | 3.0 | | 1 | 12.0 | ㎡ | 기존 |
| 4 | 도장기포 | | 0.5 | 4.5 | | 1 | 2.25 | ㎡ | 기존 |
| 5 | 도장손상 | | 4.0 | 3.2 | | 1 | 12.8 | ㎡ | 기존 |
| 6 | 도장손상 | | 0.2 | 0.6 | | 1 | 0.12 | ㎡ | 기존 |
| 7 | 도장기포 | | 10.0 | 2.5 | | 1 | 25.0 | ㎡ | 기존 |
| 8 | 도장손상 | | 0.1 | 2.0 | | 1 | 0.20 | ㎡ | 기존 |
| 9 | 도장기포 | | 0.1 | 2.0 | | 1 | 0.20 | ㎡ | 기존 |
| 10 | 도장기포 | | 0.55 | 5.0 | | 1 | 2.75 | ㎡ | 기존 |
| 11 | 도장손상 | | 0.5 | 0.3 | | 1 | 0.15 | ㎡ | 기존 |
| 12 | 도장손상 | | 0.4 | 0.4 | | 1 | 0.16 | ㎡ | 기존 |
| 13 | 관부식 | | 0.6 | 1.0 | | 1 | 0.60 | ㎡ | 기존 |
| 14 | 도장기포 | | 1.5 | 1.0 | | 4 | 6.00 | ㎡ | 기존 |
| 15 | 도장손상 | | 0.1 | 0.6 | | 12 | 0.72 | ㎡ | 기존 |
| 16 | 백태 | | 0.1 | 0.1 | | 1 | 0.01 | ㎡ | 기존 |
| 17 | 백태 | | 0.1 | 0.1 | | 2 | 0.02 | ㎡ | 기존 |
| 18 | 도장기포 | | 0.5 | 2.7 | | 1 | 1.35 | ㎡ | 기존 |

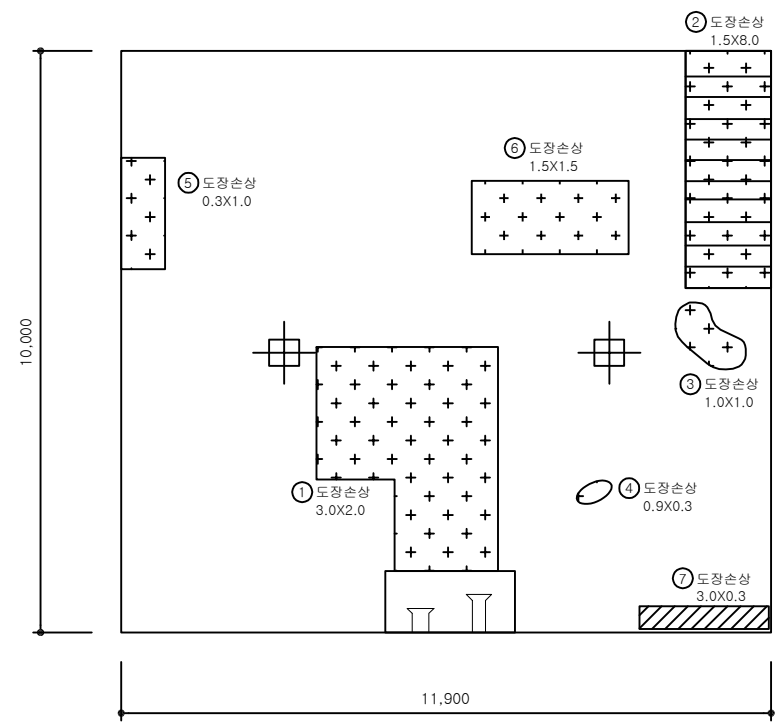
남양5배수지(현대) - 2지 바닥슬래브

| 손상 집계표 | | 손상 크기 | | | | | 손상<br>수량 | 단위 | 비고 |
|---|---|---|---|---|---|---|---|---|---|
| 1 | 도장손상 | | 3.0 | 2.0 | | 1 | 6.00 | ㎡ | 기존 |
| 2 | 도장손상 | | 1.5 | 8.0 | | 1 | 12.0 | ㎡ | 기존 |
| 3 | 도장손상 | | 1.0 | 1.0 | | 1 | 1.00 | ㎡ | 기존 |
| 4 | 도장손상 | | 0.9 | 0.3 | | 1 | 0.27 | ㎡ | 기존 |
| 5 | 도장손상 | | 0.3 | 1.0 | | 1 | 0.30 | ㎡ | 기존 |
| 6 | 도장손상 | | 1.5 | 1.5 | | 1 | 2.25 | ㎡ | 기존 |
| 7 | 도장손상 | | 3.0 | 0.3 | | 1 | 0.90 | ㎡ | 기존 |

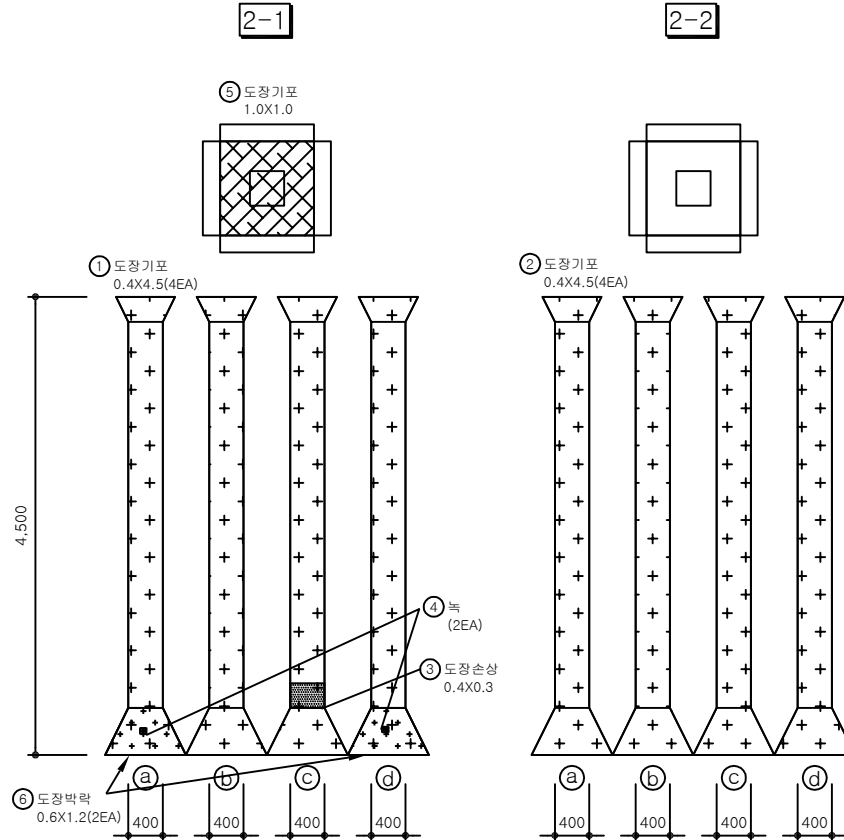
# 남양5배수지(현대) - 2지 기둥

| No. | 손상 내용 | 손상 크기 | | | | | 손상<br>수량 | 단위 | 비고 |
|---|---|---|---|---|---|---|---|---|---|
| 1 | 도장기포 | | 0.4 | 4.5 | | 4 | 7.20 | ㎡ | 기준 |
| 2 | 도장기포 | | 0.4 | 4.5 | | 4 | 7.20 | ㎡ | 기준 |
| 3 | 도장손상 | | 0.4 | 0.3 | | 1 | 0.12 | ㎡ | 기준 |
| 4 | 박 | | | | | 2 | 2.00 | EA | 기준 |
| 5 | 도장기포 | | 1.0 | 1.0 | | 1 | 1.00 | ㎡ | 기준 |
| 6 | 도장박락 | | 0.6 | 1.2 | | 2 | 1.44 | ㎡ | 기준 |

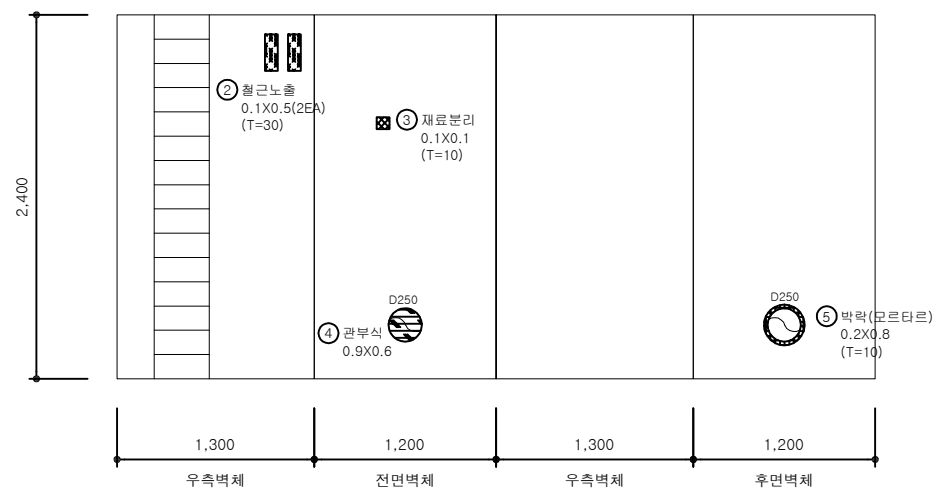
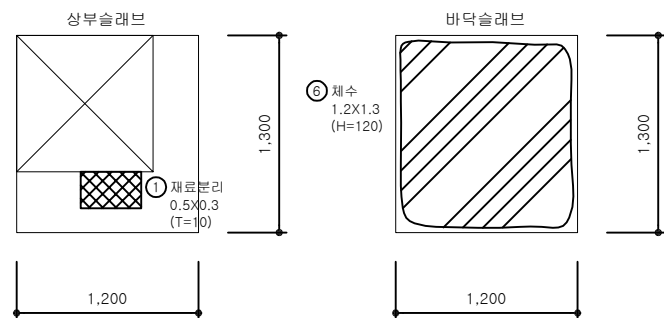
남양5배수지(현대) - 1지 유입밸브실

| No. | 손상 내용 | 손상 크기 | | | | | 손상 수량 | 단위 | 비고 |
|---|---|---|---|---|---|---|---|---|---|
| 1 | 재료분리 | | 0.5 | 0.3 | 10 | 1 | 0.15 | ㎡ | 기존 |
| 2 | 철근노출 | | 0.1 | 0.5 | 30 | 2 | 0.10 | ㎡ | 기존 |
| 3 | 재료분리 | | 0.1 | 0.1 | 10 | 1 | 0.01 | ㎡ | 기존 |
| 4 | 관부식 | | 0.9 | 0.6 | | 1 | 0.54 | ㎡ | 기존 |
| 5 | 박락(모르타르) | | 0.2 | 0.8 | 10 | 1 | 0.16 | ㎡ | 기존 |
| 6 | 체수 | | 1.2 | 1.3 | 120 | 1 | 1.56 | ㎡ | 기존 |

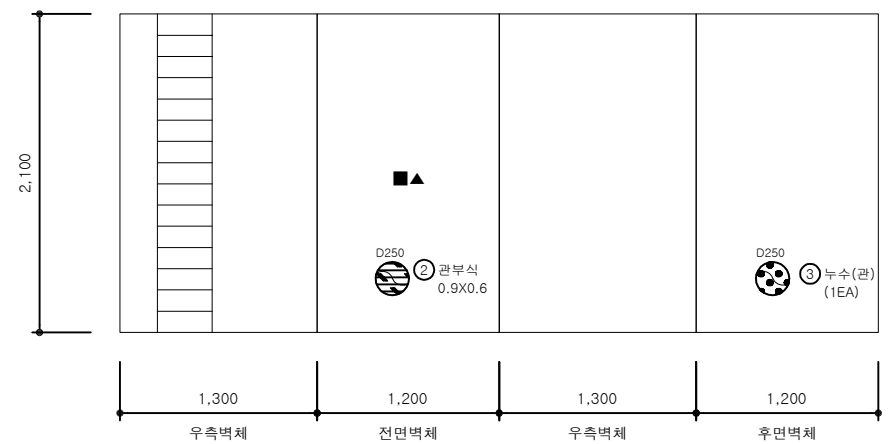
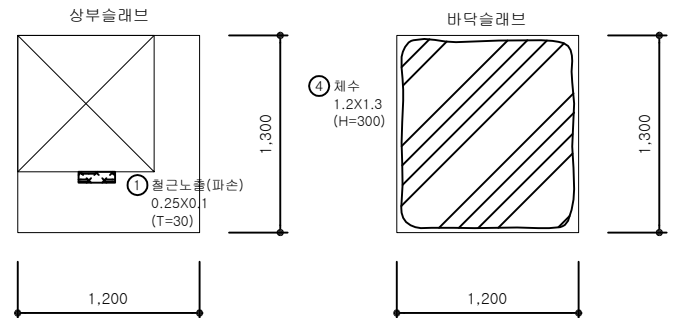
남양5배수지(현대) - 2지 유입밸브실

| 손상 집계표 | | 손상 크기 | | | | | 손상 수량 | 단위 | 비고 |
|---|---|---|---|---|---|---|---|---|---|
| 1 | 철근노출(파손) | | 0.25 | 0.1 | 30 | 1 | 0.03 | m <sup>2</sup> | 기준 |
| 2 | 관부식 | | 0.9 | 0.6 | | 1 | 0.54 | m <sup>2</sup> | 기준 |
| 3 | 누수(관) | | | | | 1 | 1.00 | EA | 기준 |
| 4 | 채수 | | 1.2 | 1.3 | H=300 | 1 | 1.56 | m <sup>2</sup> | 기준 |

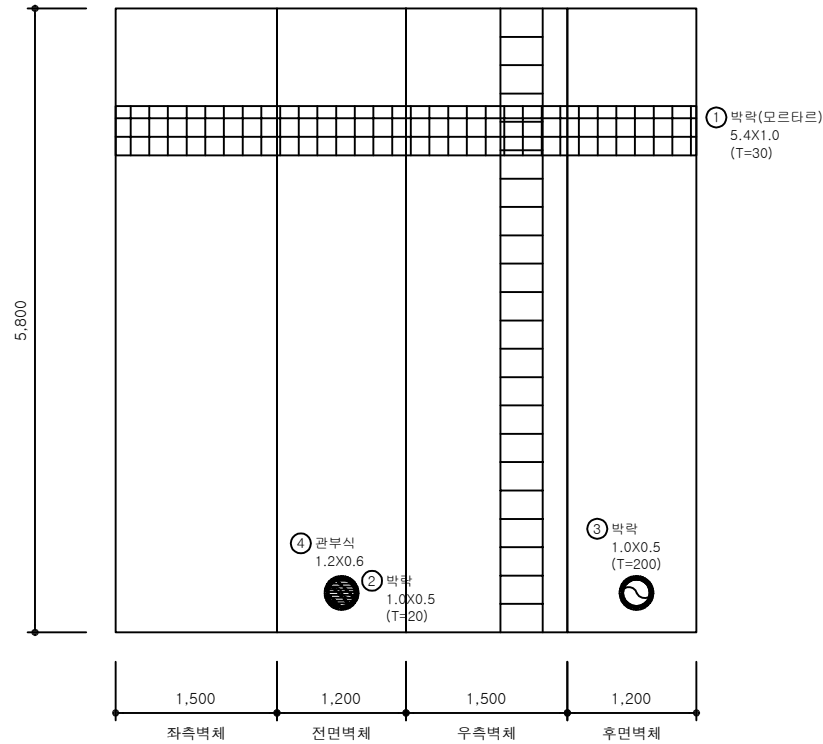
# 남양5배수지(현대) - 제수밸브실 #1

| No. | 손상 내용 | 손상 크기 | | | | | 손상<br>수량 | 단위 | 비고 |
|---|---|---|---|---|---|---|---|---|---|
| 1 | 박락(모르타르) | | 5.4 | 1.0 | 30 | 1 | 5.40 | ㎡ | 기준 |
| 2 | 박락 | | 1.0 | 0.5 | 20 | 1 | 0.50 | ㎡ | 기준 |
| 3 | 박락 | | 1.0 | 0.5 | 200 | 1 | 0.50 | ㎡ | 기준 |
| 4 | 관부식 | | 1.2 | 0.6 | | 1 | 0.72 | ㎡ | 기준 |

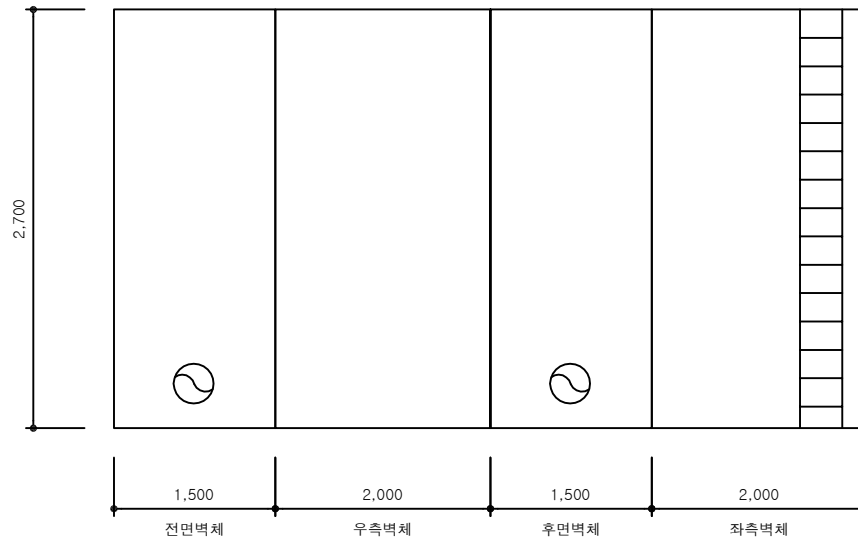
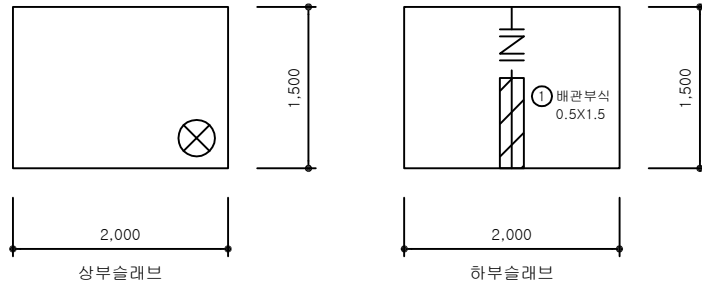
# 남양5배수지(현대) - 제수밸브실 #2

| No. | 손상 내용 | 손상 크기 | | | | | 손상<br>수량 | 단위 | 비고 |
|---|---|---|---|---|---|---|---|---|---|
| 1 | 배관부식 | | 0.50 | 1.50 | | 1 | 0.75 | m <sup>2</sup> | 기준 |

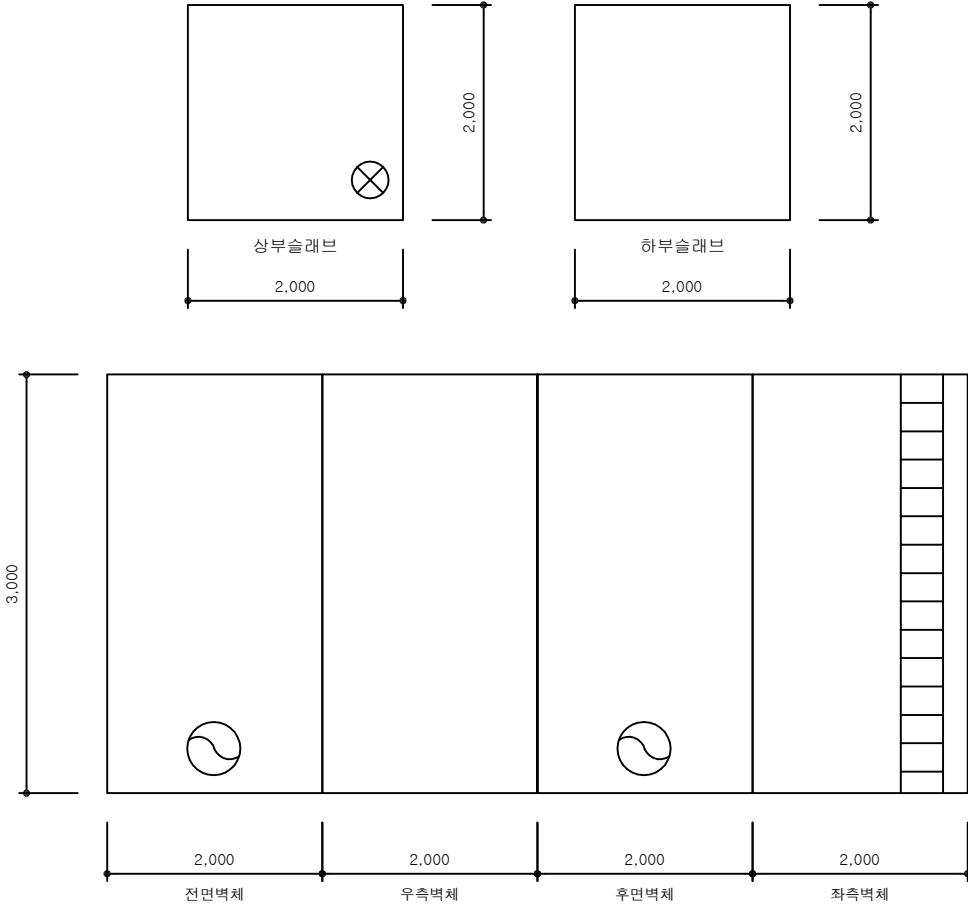
남양5배수지(현대) - 제수밸브실 #3

| 손상 집계표 | | 손상 크기 | | | | | 손상 수량 | 단위 | 비고 |
|---|---|---|---|---|---|---|---|---|---|
| 1 | 상태양호 | | | | | | | | |

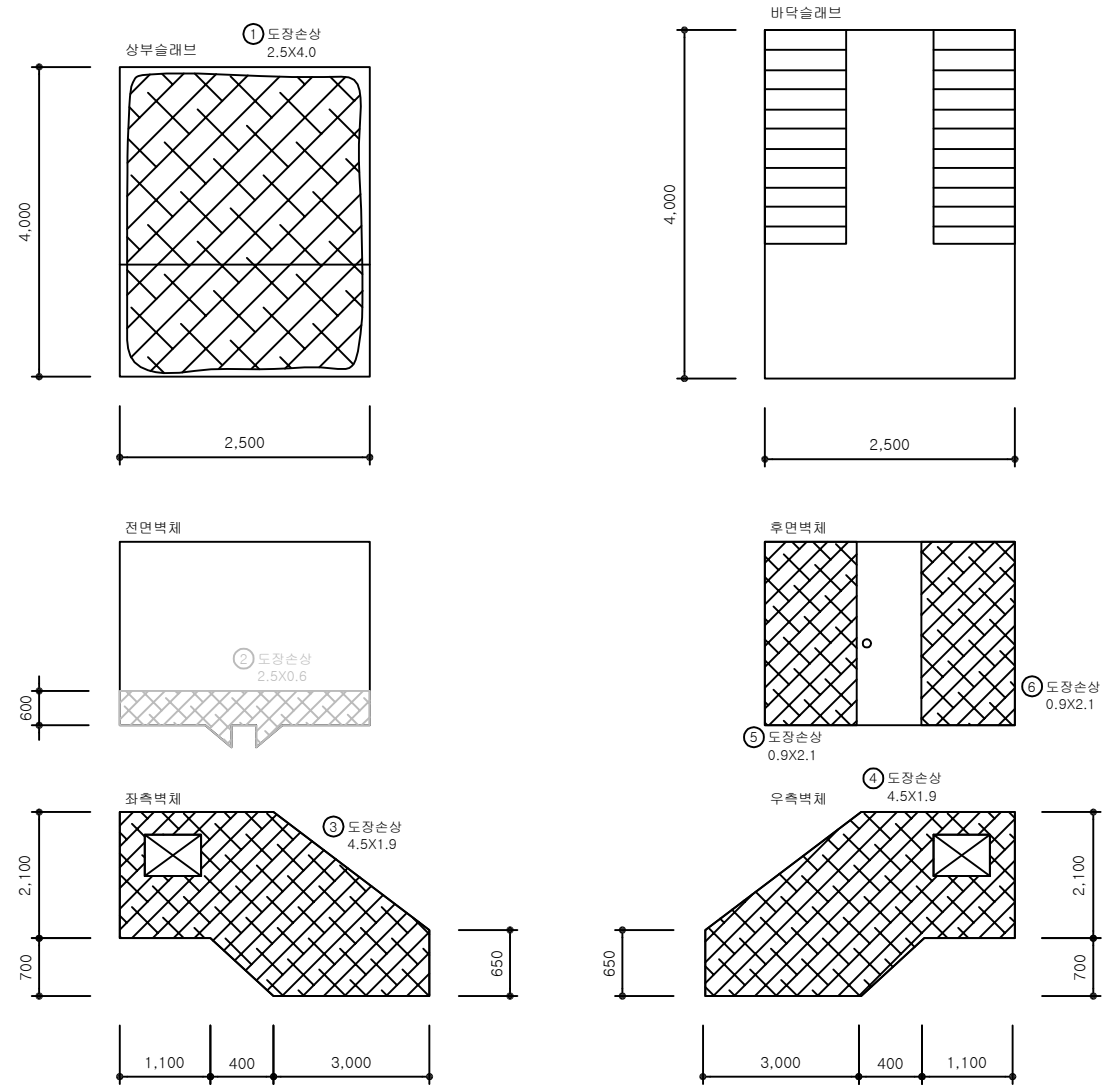
남양5배수지(현대) - 검수실(내부)

| 손상 집계표 | | 손상 크기 | | | | 손상 수량 | 단위 | 비고 |
|---|---|---|---|---|---|---|---|---|
| 1 | 도장손상 | | 2.5 | 4.0 | | 1 | 10.0 | ㎡ 기준 |
| 2 | 도장손상 | | 2.5 | 0.6 | | 1 | 1.50 | ㎡ 보수 |
| 3 | 도장손상 | | 4.5 | 1.9 | | 1 | 8.55 | ㎡ 기준 |
| 4 | 도장손상 | | 4.5 | 1.9 | | 1 | 8.55 | ㎡ 기준 |
| 5 | 도장손상 | | 0.9 | 2.1 | | 1 | 1.89 | ㎡ 기준 |
| 6 | 도장손상 | | 0.9 | 2.1 | | 1 | 1.89 | ㎡ 기준 |

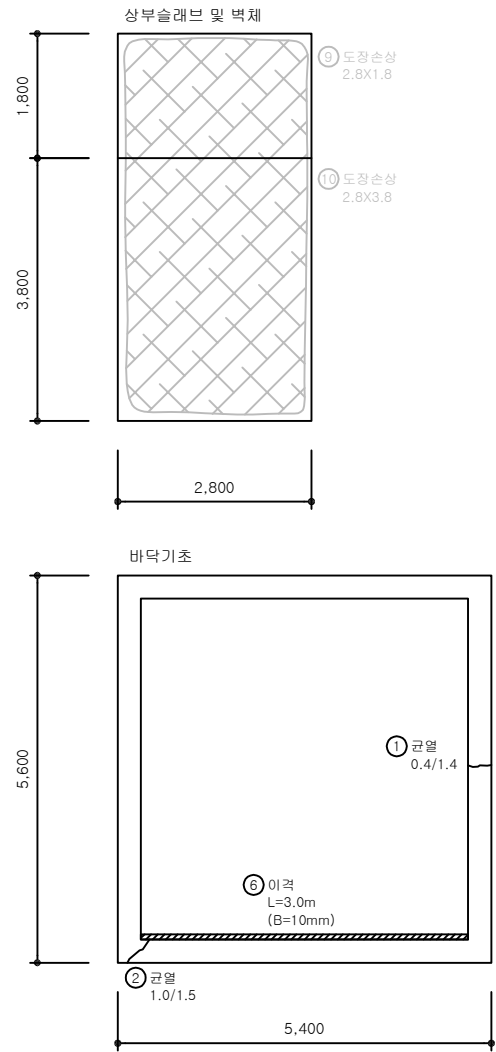
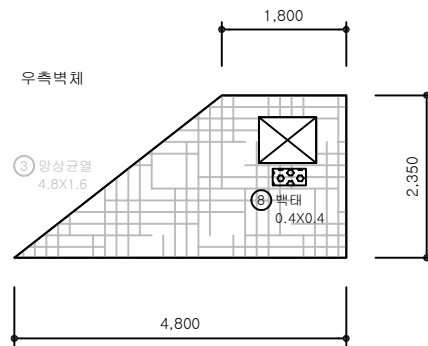
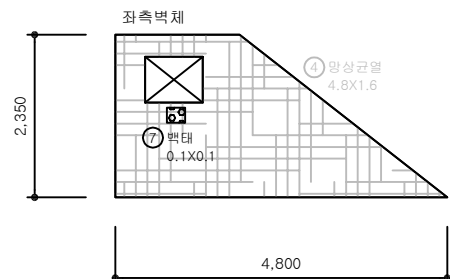
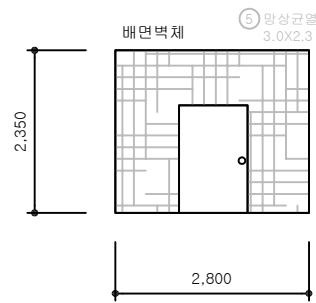
남양5배수지(현대) - 검수실(외부)

| 손상 집계표 | | 손상 크기 | | | | | 손상 수량 | 단위 | 비고 |
|---|---|---|---|---|---|---|---|---|---|
| 1 | 균열 | 0.4 | | 1.4 | | 1 | 1.40 | m | 기준 |
| 2 | 균열 | 1.0 | | 1.5 | | 1 | 1.50 | m | 기준 |
| 3 | 망상균열 | | 4.8 | 1.6 | | 1 | 7.68 | m² | 보수 |
| 4 | 망상균열 | | 4.8 | 1.6 | | 1 | 7.68 | m² | 보수 |
| 5 | 망상균열 | | 3.0 | 2.3 | | 1 | 6.90 | m² | 보수 |
| 6 | 이격 | 10.0 | | 3.0 | | 1 | 3.00 | m | 기준 |
| 7 | 벽태 | | 0.1 | 0.1 | | 1 | 0.01 | m² | 기준 |
| 8 | 벽태 | | 0.4 | 0.4 | | 1 | 0.16 | m² | 기준 |
| 9 | 도장손상 | | 2.8 | 1.8 | | 1 | 5.04 | m² | 보수 |
| 10 | 도장손상 | | 2.8 | 3.8 | | 1 | 10.64 | m² | 보수 |
