# 01 남양5배수지(5단계)

# 남양5배수지(5단계) - 1지 상부슬래브

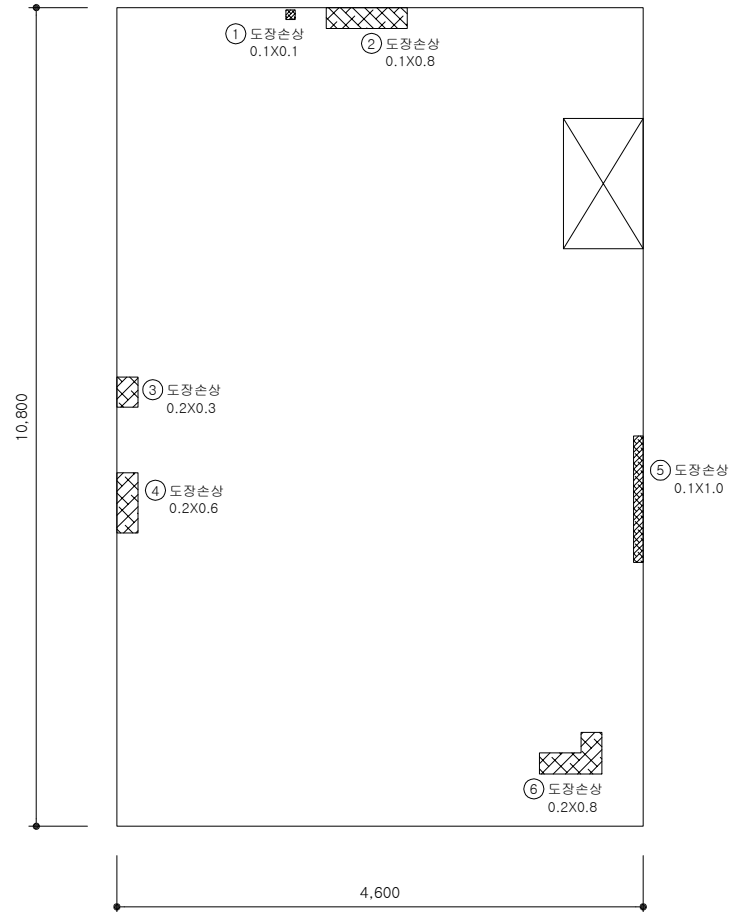
| 손상 집계 표 | | 손상 크기 | | | | | 손상<br>수량 | 단위 | 비고 |
|---|---|---|---|---|---|---|---|---|---|
| 1 | 도장손상 | | 0.10 | 0.10 | | 1 | 0.01 | m² | 기존 |
| 2 | 도장손상 | | 0.10 | 0.80 | | 1 | 0.08 | m² | 기존 |
| 3 | 도장손상 | | 0.20 | 0.30 | | 1 | 0.06 | m² | 기존 |
| 4 | 도장손상 | | 0.20 | 0.60 | | 1 | 0.12 | m² | 기존 |
| 5 | 도장손상 | | 0.10 | 1.00 | | 1 | 0.10 | m² | 기존 |
| 6 | 도장손상 | | 0.20 | 0.80 | | 1 | 0.16 | m² | 기존 |

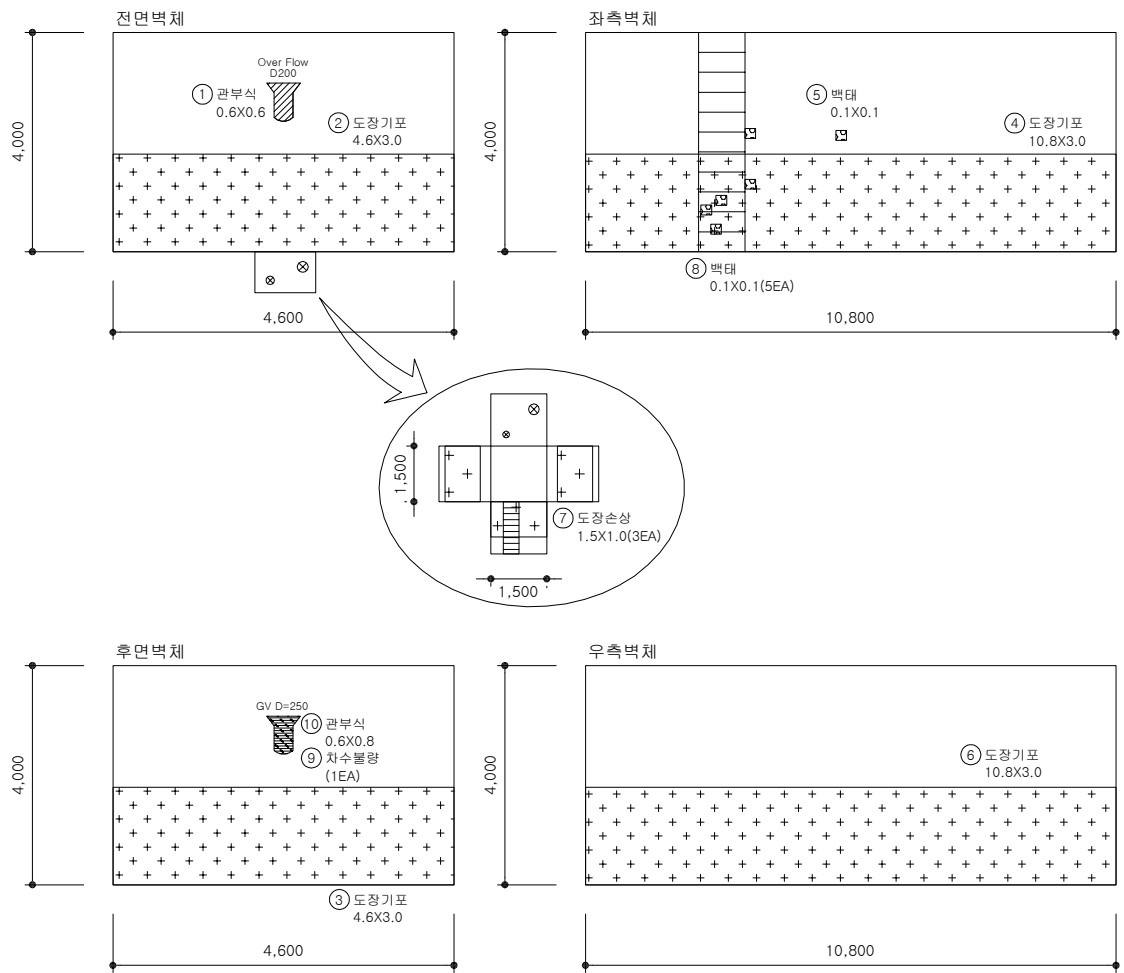
남양5배수지(5단계) - 1지 벽체

| 손상 집계 표 | | 손상 크기 | | | | | 손상 수량 | 단위 | 비고 |
|---|---|---|---|---|---|---|---|---|---|
| 1 | 관부식 | | 0.60 | 0.60 | | 1 | 0.36 | m <sup>2</sup> | 기준 |
| 2 | 도장기포 | | 4.60 | 3.00 | | 1 | 13.8 | m <sup>2</sup> | 기준 |
| 3 | 도장기포 | | 4.60 | 3.00 | | 1 | 13.8 | m <sup>2</sup> | 기준 |
| 4 | 도장기포 | | 10.8 | 3.00 | | 1 | 32.4 | m <sup>2</sup> | 기준 |
| 5 | 백태 | | 0.10 | 0.10 | | 1 | 0.01 | m <sup>2</sup> | 기준 |
| 6 | 도장기포 | | 10.8 | 3.00 | | 1 | 32.4 | m <sup>2</sup> | 기준 |
| 7 | 도장손상 | | 1.50 | 1.00 | | 3 | 4.50 | m <sup>2</sup> | 기준 |
| 8 | 백태 | | 0.10 | 0.10 | | 5 | 0.05 | m <sup>2</sup> | 기준 |
| 9 | 차수불량 | | | | | 1 | 1.00 | EA | 기준 |
| 10 | 관부식 | | 0.60 | 0.80 | | 1 | 0.48 | m <sup>2</sup> | 기준 |

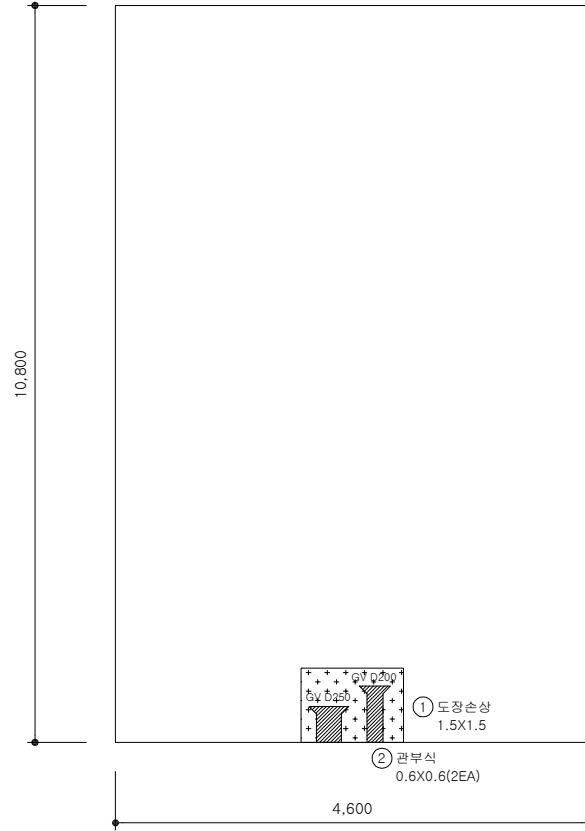
# 남양5배수지(5단계) - 1지 바닥슬래브

| 손상 집계 표 | | 손상 크기 | | | | | 손상<br>수량 | 단위 | 비고 |
|---|---|---|---|---|---|---|---|---|---|
| 1 | 도장손상 | | 1.50 | 1.50 | | 1 | 2.25 | m² | 기존 |
| 2 | 관부식 | | 0.60 | 0.60 | | 2 | 0.72 | m² | 기존 |

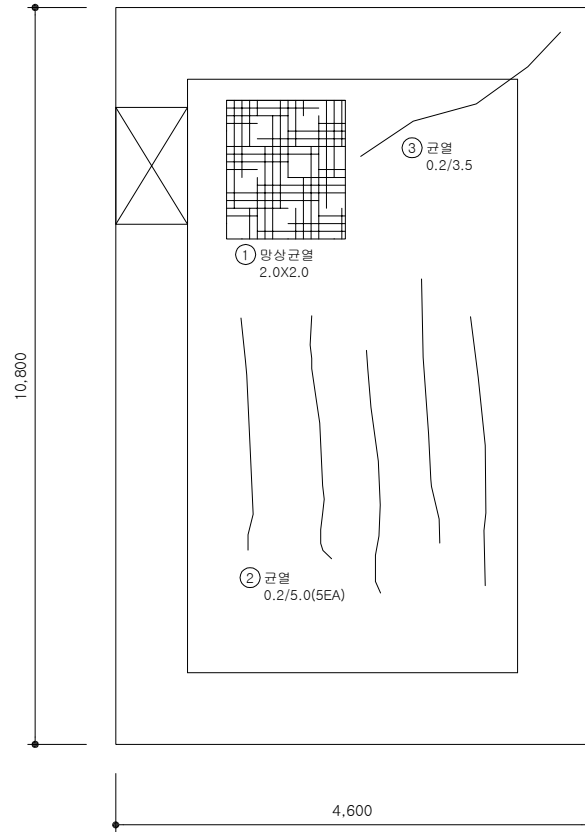
# 남양5배수지(5단계) - 2지 상부슬래브

| No. | 손상 내용 | 손상 크기 | | | | | 손상 수량 | 단위 | 비고 |
|---|---|---|---|---|---|---|---|---|---|
| 1 | 망상균열 | | 2.00 | 2.00 | | 1 | 4.00 | m | 기존 |
| 2 | 균열 | 0.20 | | 5.00 | | 5 | 25.0 | m | 기존 |
| 3 | 균열 | 0.20 | | 3.50 | | 1 | 3.50 | m | 기존 |

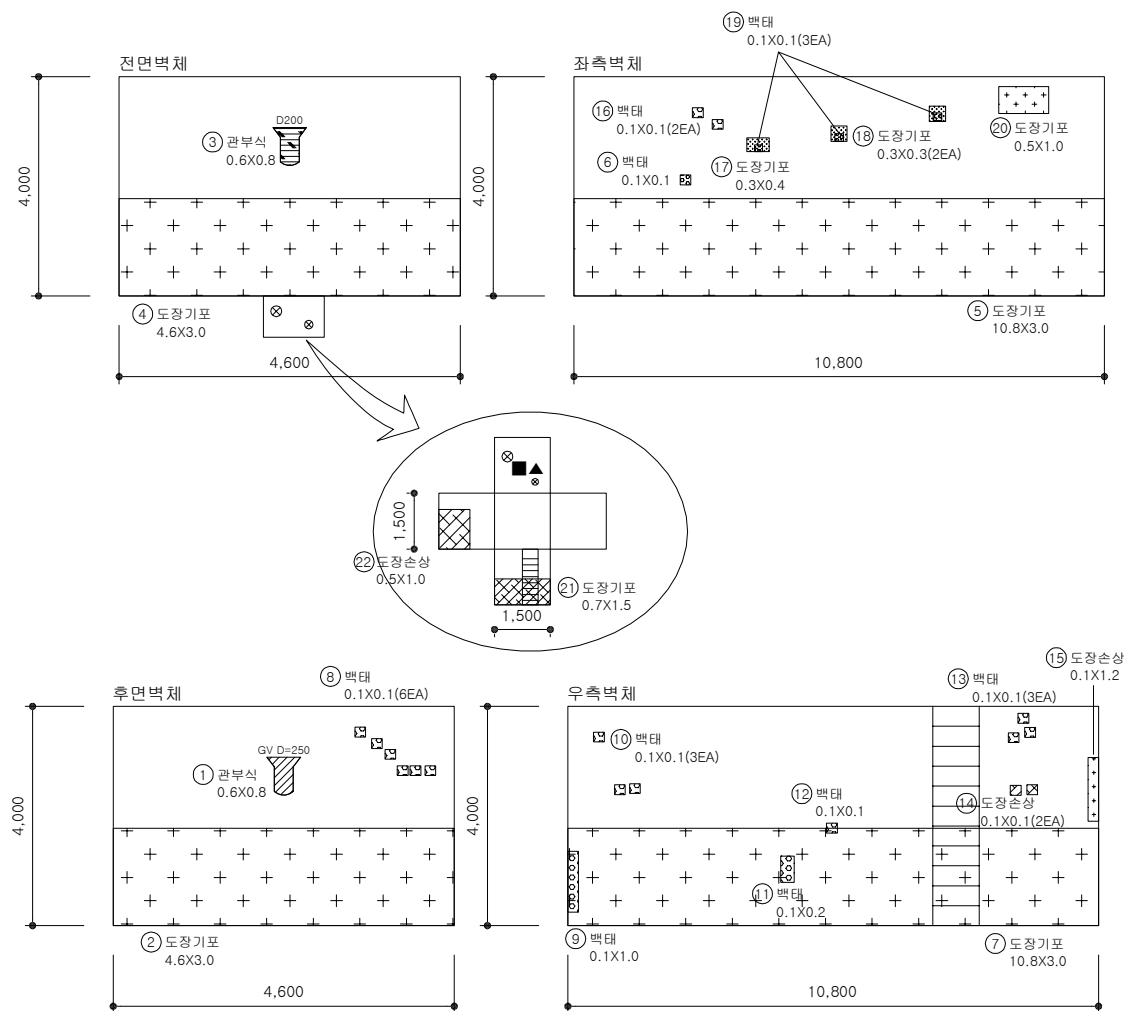
남양5배수지(5단계) - 2지 벽체

| 손상 집계 표 | | 손상 크기 | | | | | 손상 수량 | 단위 | 비고 |
|---|---|---|---|---|---|---|---|---|---|
| 1 | 관부식 | | 0.60 | 0.80 | | 1 | 0.48 | m <sup>2</sup> | 기준 |
| 2 | 도장기포 | | 4.60 | 3.00 | | 1 | 13.8 | m <sup>2</sup> | 기준 |
| 3 | 관부식 | | 0.60 | 0.80 | | 1 | 0.48 | m <sup>2</sup> | 기준 |
| 4 | 도장기포 | | 4.60 | 3.00 | | 1 | 13.8 | m <sup>2</sup> | 기준 |
| 5 | 도장기포 | | 10.8 | 3.00 | | 1 | 32.4 | m <sup>2</sup> | 기준 |
| 6 | 백태 | | 0.10 | 0.10 | | 1 | 0.01 | m <sup>2</sup> | 기준 |
| 7 | 도장기포 | | 10.8 | 3.00 | | 1 | 32.4 | m <sup>2</sup> | 기준 |
| 8 | 백태 | | 0.10 | 0.10 | | 6 | 0.06 | m <sup>2</sup> | 기준 |
| 9 | 백태 | | 0.10 | 1.00 | | 1 | 0.10 | m <sup>2</sup> | 기준 |
| 10 | 백태 | | 0.10 | 0.10 | | 3 | 0.03 | m <sup>2</sup> | 기준 |
| 11 | 백태 | | 0.10 | 0.20 | | 1 | 0.02 | m <sup>2</sup> | 기준 |
| 12 | 백태 | | 0.10 | 0.10 | | 1 | 0.01 | m <sup>2</sup> | 기준 |
| 13 | 백태 | | 0.10 | 0.10 | | 3 | 0.03 | m <sup>2</sup> | 기준 |
| 14 | 도장손상 | | 0.10 | 0.10 | | 2 | 0.02 | m <sup>2</sup> | 기준 |
| 15 | 도장손상 | | 0.10 | 1.20 | | 1 | 0.12 | m <sup>2</sup> | 기준 |
| 16 | 백태 | | 0.10 | 0.10 | | 2 | 0.02 | m <sup>2</sup> | 기준 |
| 17 | 도장기포 | | 0.30 | 0.40 | | 1 | 0.12 | m <sup>2</sup> | 기준 |
| 18 | 도장기포 | | 0.30 | 0.30 | | 2 | 0.18 | m <sup>2</sup> | 기준 |
| 19 | 백태 | | 0.10 | 0.10 | | 3 | 0.03 | m <sup>2</sup> | 기준 |
| 20 | 도장기포 | | 0.50 | 1.00 | | 1 | 0.50 | m <sup>2</sup> | 기준 |
| 21 | 도장기포 | | 0.70 | 1.50 | | 1 | 1.05 | m <sup>2</sup> | 기준 |
| 22 | 도장손상 | | 0.50 | 1.00 | | 1 | 0.50 | m <sup>2</sup> | 기준 |

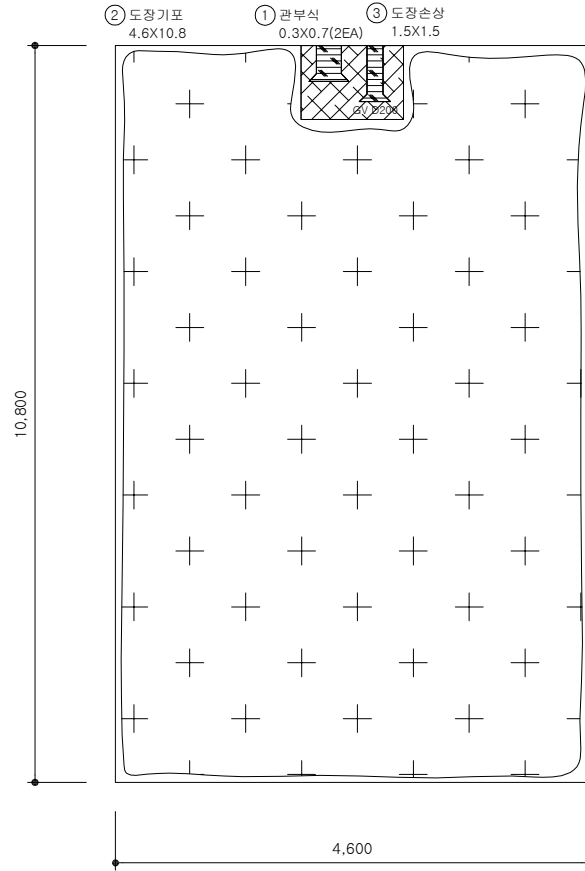
# 남양5배수지(5단계) - 2지 바닥슬래브

| 손상 집계 표 | | 손상 크기 | | | | | 손상 수량 | 단위 | 비고 |
|---|---|---|---|---|---|---|---|---|---|
| 1 | 관부식 | | 0.30 | 0.70 | | 2 | 0.42 | m <sup>2</sup> | 기존 |
| 2 | 도장기포 | | 4.60 | 10.8 | | 1 | 49.68 | m <sup>2</sup> | 기존 |
| 3 | 도장손상 | | 1.50 | 1.50 | | 1 | 2.25 | m <sup>2</sup> | 기존 |

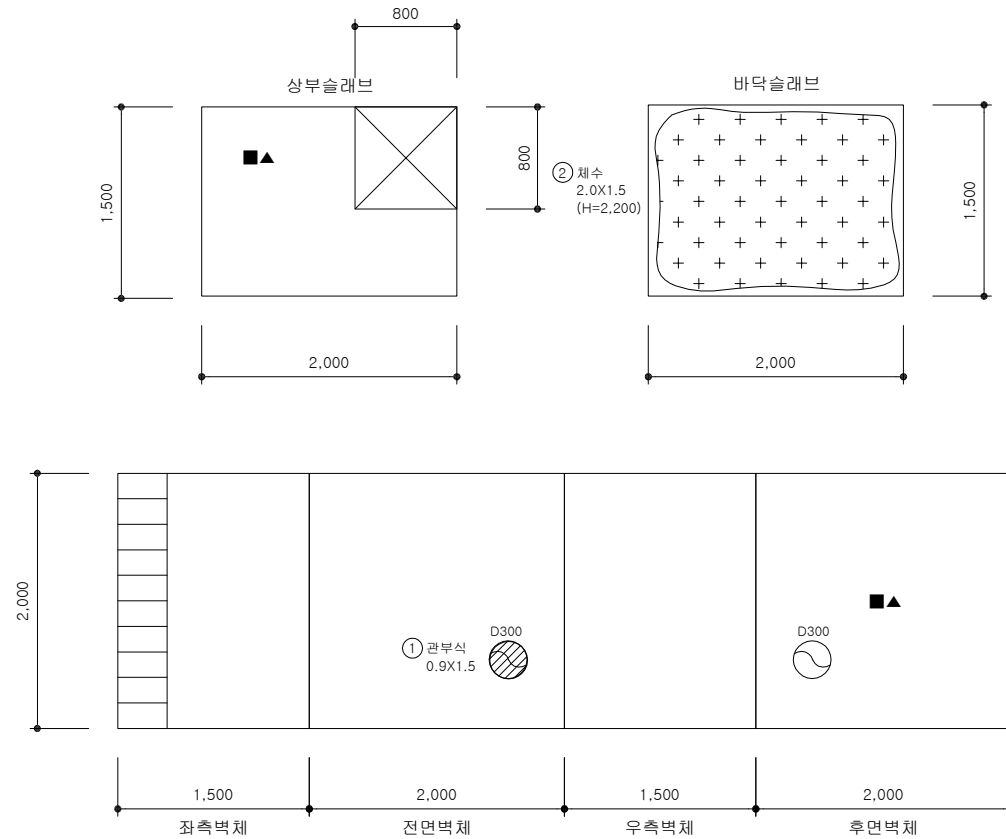
# 남양5배수지(5단계) - 1지 유입밸브실

| 손상 집계 표 | | 손상 크기 | | | | | 손상 수량 | 단위 | 비고 |
|---|---|---|---|---|---|---|---|---|---|
| 1 | 관부식 | | 0.90 | 1.50 | | 1 | 1.35 | m <sup>2</sup> | 기존 |
| 2 | 채수 | | 2.00 | 1.50 | H=2,200 | 1 | 3.00 | m <sup>2</sup> | 기존 |

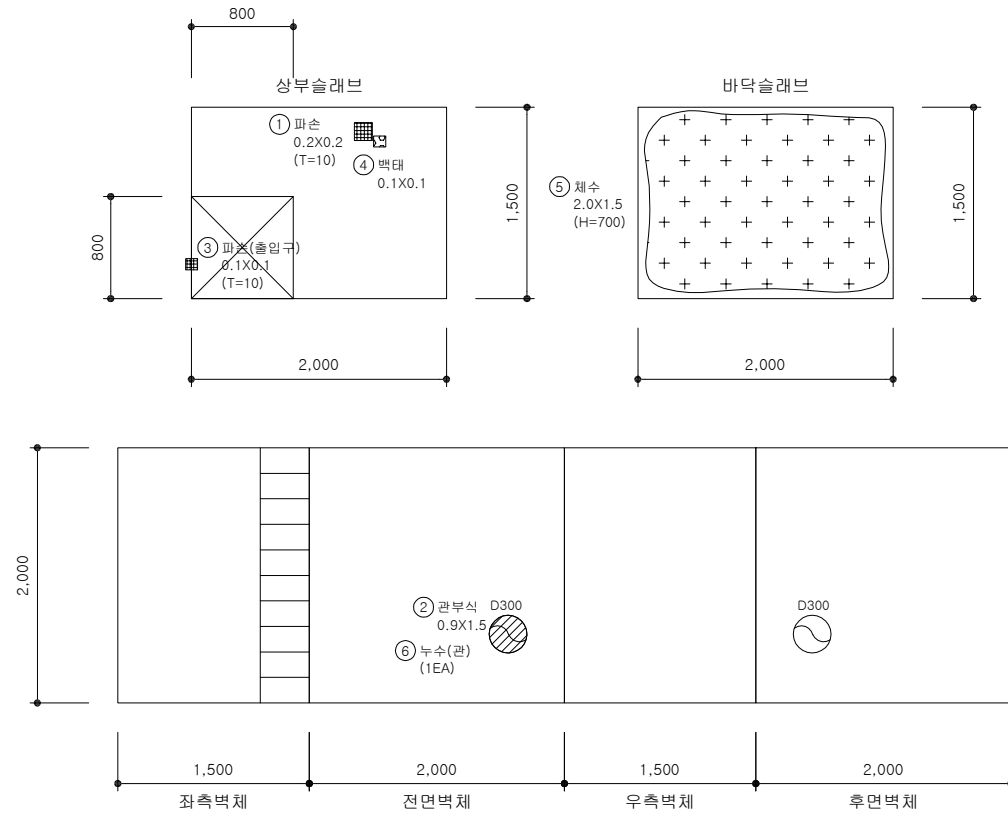
# 남양5배수지(5단계) - 2지 유입밸브실

| No. | 손상 내용 | 손상 크기 | | | | | 손상 수량 | 단위 | 비고 |
|---|---|---|---|---|---|---|---|---|---|
| 1 | 파손 | | 0.20 | 0.20 | 10 | 1 | 0.04 | m² | 기존 |
| 2 | 관부식 | | 0.90 | 1.50 | | 1 | 1.35 | m² | 기존 |
| 3 | 파손(출입구) | | 0.10 | 0.10 | 10 | 1 | 0.01 | m² | 기존 |
| 4 | 백태 | | 0.10 | 0.10 | | 1 | 0.01 | m² | 기존 |
| 5 | 채수 | | 2.00 | 1.50 | 700 | 1 | 3.00 | m² | 기존 |
| 6 | 누수(관) | | | | | 1 | 1.00 | EA | 기존 |

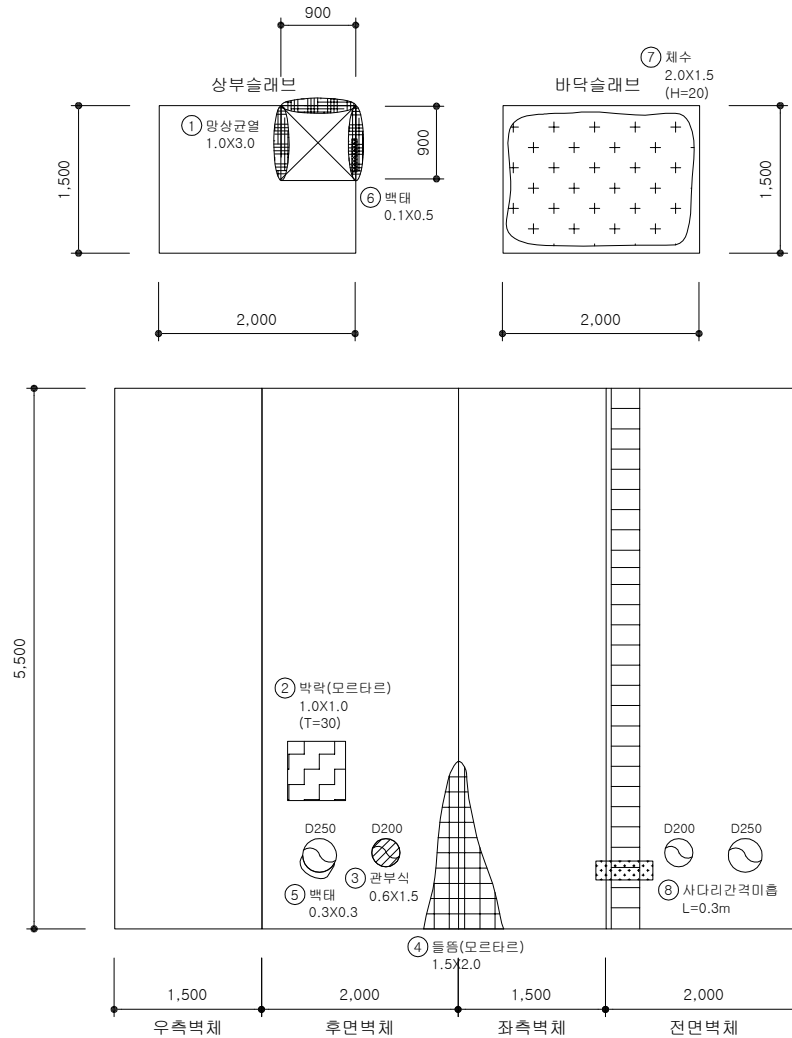
# 남양5배수지(5단계) - 1지 유출밸브실

| 손상 집계 표 | | 손상 크기 | | | | | 손상 수량 | 단위 | 비고 |
|---|---|---|---|---|---|---|---|---|---|
| 1 | 망상균열 | | 1.00 | 3.00 | | 1 | 3.00 | m <sup>2</sup> | 기존 |
| 2 | 박락(모르타르) | | 1.00 | 1.00 | 30 | 1 | 1.00 | m <sup>2</sup> | 기존 |
| 3 | 관부식 | | 0.60 | 1.50 | | 1 | 0.90 | m <sup>2</sup> | 기존 |
| 4 | 들뜸(모르타르) | | 1.50 | 2.00 | | 1 | 3.00 | m <sup>2</sup> | 기존 |
| 5 | 백태 | | 0.30 | 0.30 | | 1 | 0.09 | m <sup>2</sup> | 기존 |
| 6 | 백태 | | 0.10 | 0.50 | | 1 | 0.05 | m <sup>2</sup> | 기존 |
| 7 | 채수 | | 2.00 | 1.50 | 20 | 1 | 3.00 | m <sup>2</sup> | 기존 |
| 8 | 사다리간격미흡 | | | 0.30 | | 1 | 0.30 | m | 신규 |

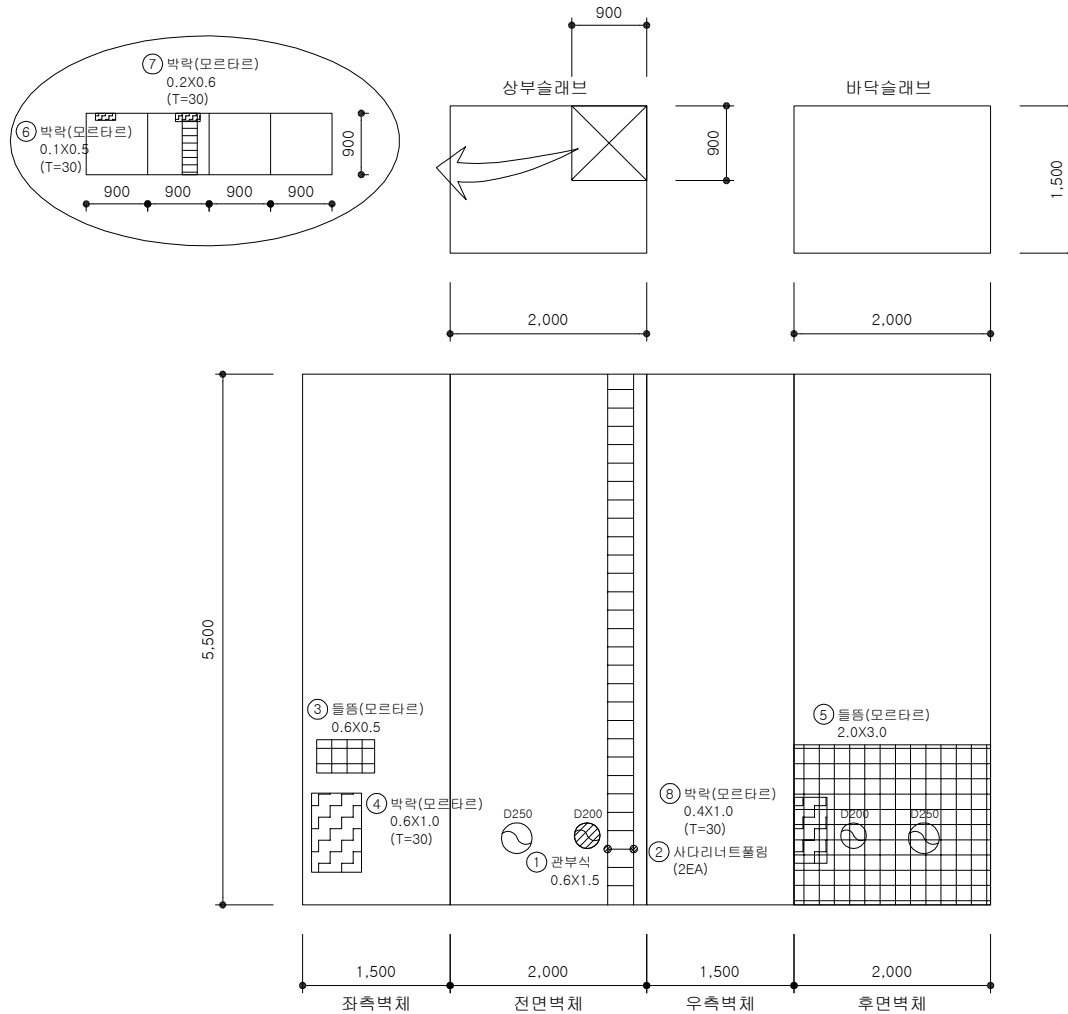
# 남양5배수지(5단계) - 2지 유출밸브실

| 손상 집계 표 | | 손상 크기 | | | | | 손상 수량 | 단위 | 비고 |
|---|---|---|---|---|---|---|---|---|---|
| 1 | 관부식 | | 0.60 | 1.50 | | 1 | 0.90 | m | 기존 |
| 2 | 사다리너트폴링 | | | | | 2 | 2.00 | EA | 기존 |
| 3 | 돌틈(모르타르) | | 0.60 | 0.50 | | 1 | 0.30 | m | 기존 |
| 4 | 박락(모르타르) | | 0.60 | 1.00 | 30 | 1 | 0.60 | m | 기존 |
| 5 | 돌틈(모르타르) | | 2.00 | 3.00 | | 1 | 6.00 | m | 기존 |
| 6 | 박락(모르타르) | | 0.10 | 0.50 | 30 | 1 | 0.05 | m | 기존 |
| 7 | 박락(모르타르) | | 0.20 | 0.60 | 30 | 1 | 0.12 | m | 기존 |
| 8 | 박락(모르타르) | | 0.40 | 1.00 | 30 | 1 | 0.40 | m | 기존 |

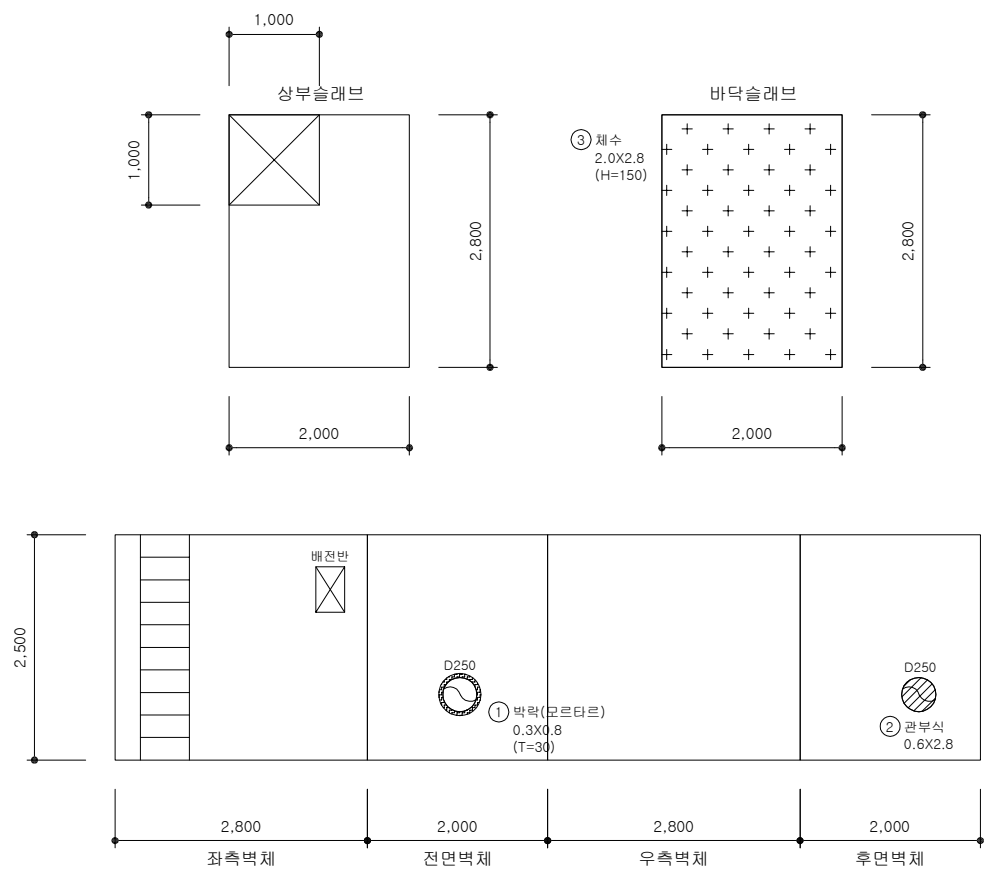
남양5배수지(5단계) - 유량계실

| 손상 집계 표 | | 손상 크기 | | | | | 손상 수량 | 단위 | 비고 |
|---|---|---|---|---|---|---|---|---|---|
| 1 | 박락(모르타르) | | 0.30 | 0.80 | 30 | 1 | 0.24 | m² | 기존 |
| 2 | 관부식 | | | 0.60 | 2.80 | 1 | 1.68 | m² | 기존 |
| 3 | 채수 | | 2.00 | 2.80 | 150 | 1 | 5.60 | m² | 기존 |

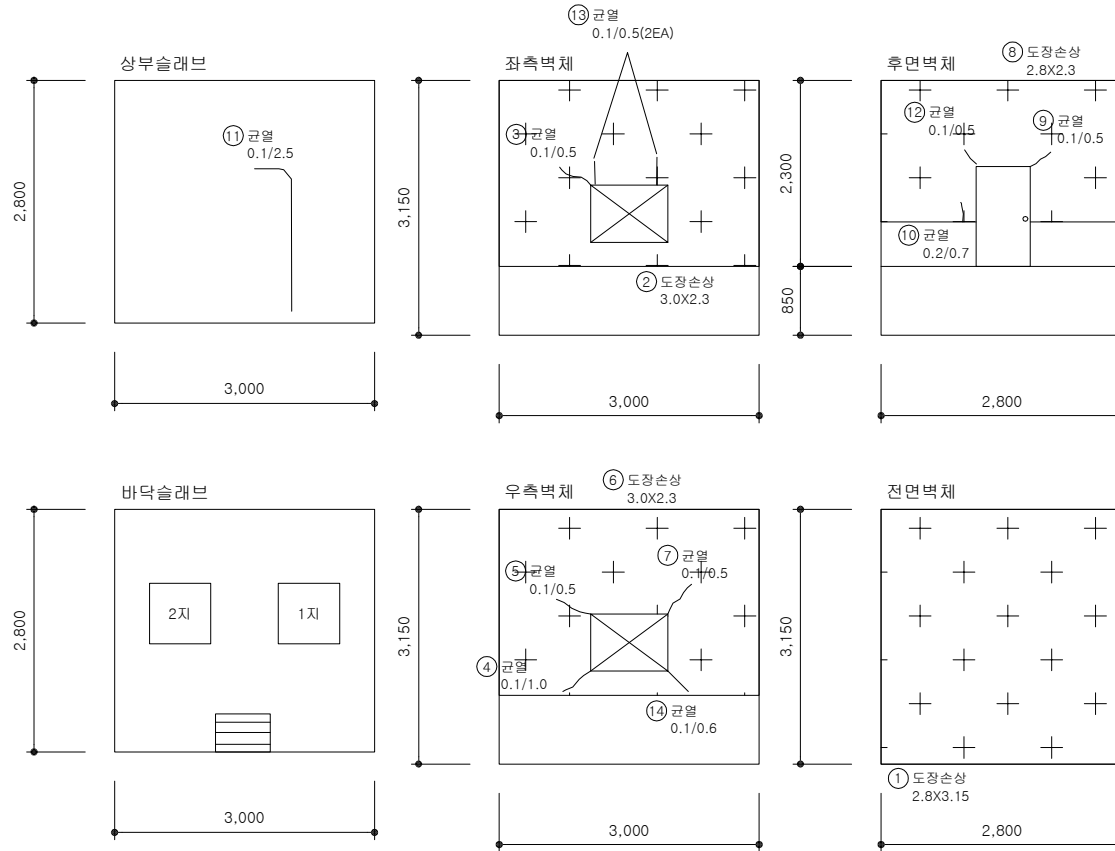
# 남양5배수지(5단계) - 검수실(내부)

| No. | 손상 내용 | 손상 크기 | | | | | 손상 수량 | 단위 | 비고 |
|---|---|---|---|---|---|---|---|---|---|
| 1 | 도장손상 | | 2.80 | 3.15 | | 1 | 8.82 | m <sup>2</sup> | 기존 |
| 2 | 도장손상 | | 3.00 | 2.30 | | 1 | 6.90 | m <sup>2</sup> | 기존 |
| 3 | 균열 | 0.10 | | 0.50 | | 1 | 0.50 | m | 기존 |
| 4 | 균열 | 0.10 | | 1.00 | | 1 | 1.00 | m | 기존 |
| 5 | 균열 | 0.10 | | 0.50 | | 1 | 0.50 | m | 기존 |
| 6 | 도장손상 | | 3.00 | 2.30 | | 1 | 6.90 | m <sup>2</sup> | 기존 |
| 7 | 균열 | 0.10 | | 0.50 | | 1 | 0.50 | m | 기존 |
| 8 | 도장손상 | | 2.80 | 2.30 | | 1 | 6.44 | m <sup>2</sup> | 기존 |
| 9 | 균열 | 0.10 | | 0.50 | | 1 | 0.50 | m | 기존 |
| 10 | 균열 | 0.20 | | 0.70 | | 1 | 0.70 | m | 기존 |
| 11 | 균열 | 0.10 | | 2.50 | | 1 | 2.50 | m | 기존 |
| 12 | 균열 | 0.10 | | 0.50 | | 1 | 0.50 | m | 기존 |
| 13 | 균열 | 0.10 | | 0.50 | | 2 | 1.00 | m | 기존 |
| 14 | 균열 | 0.10 | | 0.60 | | 1 | 0.60 | m | 기존 |

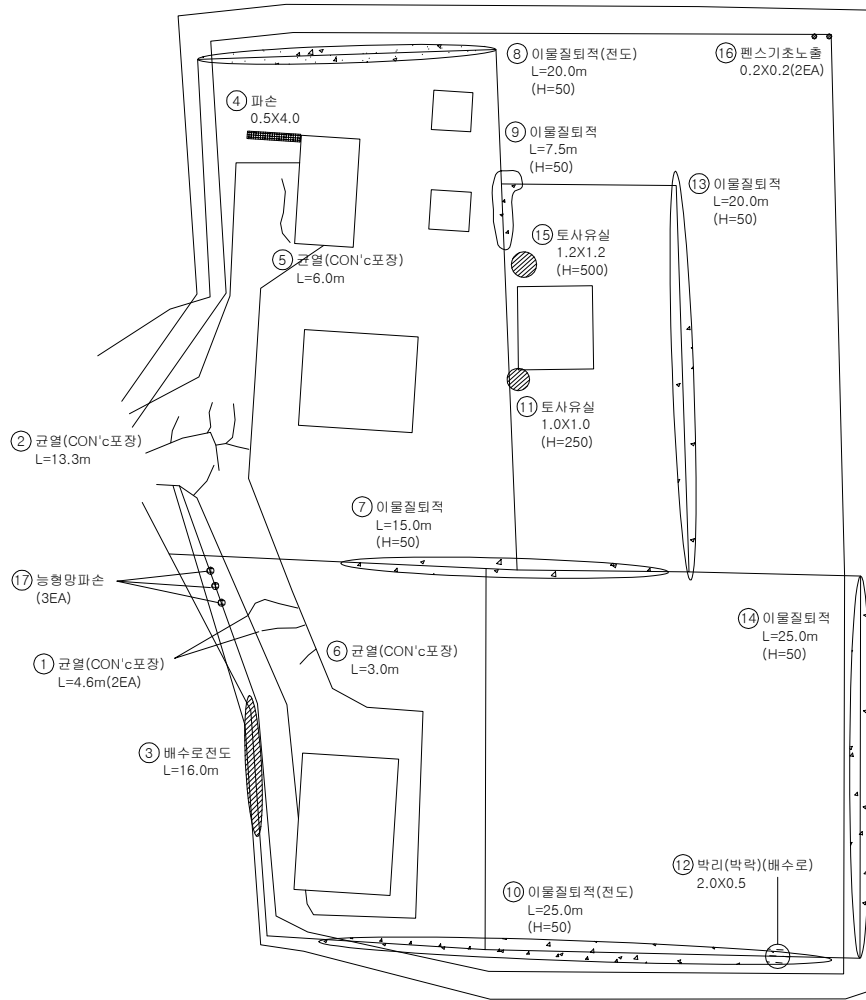
# 남양5배수지(5단계) - 장내포장

| No. | 손상 내용 | 손상 크기 | | | | | 손상 수량 | 단위 | 비고 |
|---|---|---|---|---|---|---|---|---|---|
| 1 | 균열(CON'c포장) | | | 4.60 | | 2 | 9.20 | m | 기존 |
| 2 | 균열(CON'c포장) | | | 13.3 | | 1 | 13.3 | m | 기존 |
| 3 | 배수로전도 | | | 16.0 | | 1 | 16.0 | m | 기존 |
| 4 | 파손 | | 0.50 | 4.00 | | 1 | 2.00 | m <sup>2</sup> | 기존 |
| 5 | 균열(CON'c포장) | | | 6.00 | | 1 | 6.00 | m | 기존 |
| 6 | 균열(CON'c포장) | | | 3.00 | | 1 | 3.00 | m | 기존 |
| 7 | 이물질퇴적 | | | 15.0 | 50 | 1 | 15.0 | m | 기존 |
| 8 | 이물질퇴적(전도) | | | 20.0 | 50 | 1 | 20.0 | m | 기존 |
| 9 | 이물질퇴적 | | | 7.50 | 50 | 1 | 7.50 | m | 기존 |
| 10 | 이물질퇴적(전도) | | | 25.0 | 50 | 1 | 25.0 | m | 기존 |
| 11 | 토사유실 | | 1.00 | 1.00 | 250 | 1 | 1.00 | m <sup>3</sup> | 기존 |
| 12 | 박리(박락)(배수로) | | 2.00 | 0.50 | | 1 | 1.00 | m <sup>2</sup> | 기존 |
| 13 | 이물질퇴적 | | | 20.0 | 50 | 1 | 20.0 | m | 기존 |
| 14 | 이물질퇴적 | | | 25.0 | 50 | 1 | 25.0 | m | 기존 |
| 15 | 토사유실 | | 1.20 | 1.20 | 500 | 1 | 1.44 | m <sup>3</sup> | 기존 |
| 16 | 팬스기초노출 | | 0.20 | 0.20 | | 2 | 0.08 | m <sup>2</sup> | 기존 |
| 17 | 능형망파손 | | | | | 3 | 3.00 | EA | 기존 |

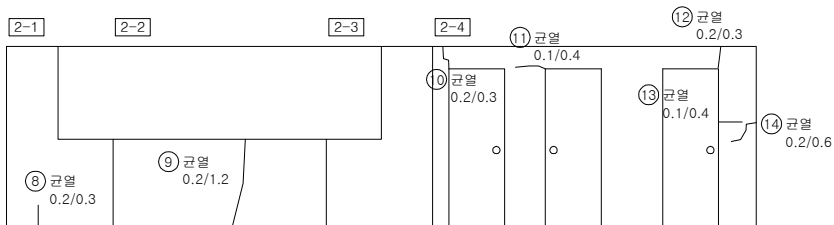
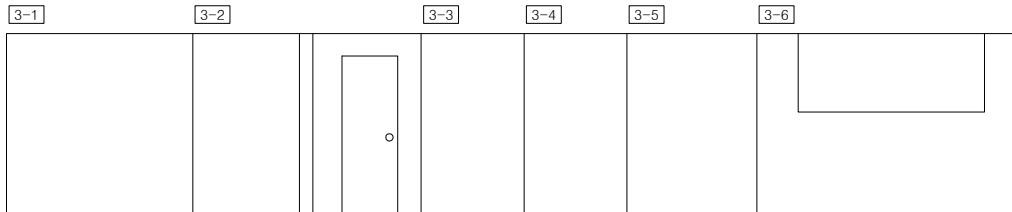
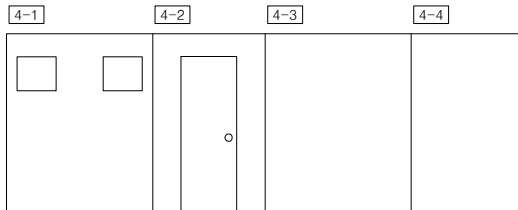
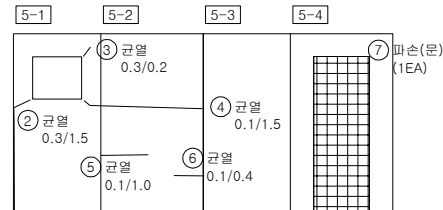
# 남양5배수지(5단계) - 기타건축물(전기실 및 관리동) 내부

| No. | 손상 내용 | 손상 크기 | | | | | 손상 수량 | 단위 | 비고 |
|---|---|---|---|---|---|---|---|---|---|
| 1 | 균열 | 0.20 | | 0.30 | | 1 | 0.30 | m | 기존 |
| 2 | 균열 | 0.30 | | 1.50 | | 1 | 1.50 | m | 기존 |
| 3 | 균열 | 0.30 | | 0.20 | | 1 | 0.20 | m | 기존 |
| 4 | 균열 | 0.10 | | 1.50 | | 1 | 1.50 | m | 기존 |
| 5 | 균열 | 0.10 | | 1.00 | | 1 | 1.00 | m | 기존 |
| 6 | 균열 | 0.10 | | 0.40 | | 1 | 0.40 | m | 보수 |
| 7 | 파손(문) | | | | | 1 | 1.00 | EA | 보수 |
| 8 | 균열 | 0.20 | | 0.30 | | 1 | 0.30 | m | 기존 |
| 9 | 균열 | 0.20 | | 1.20 | | 1 | 1.20 | m | 기존 |
| 10 | 균열 | 0.20 | | 0.30 | | 1 | 0.30 | m | 기존 |
| 11 | 균열 | 0.10 | | 0.40 | | 1 | 0.40 | m | 보수 |
| 12 | 균열 | 0.20 | | 0.30 | | 1 | 0.30 | m | 기존 |
| 13 | 균열 | 0.10 | | 0.40 | | 1 | 0.40 | m | 보수 |
| 14 | 균열 | 0.20 | | 0.60 | | 1 | 0.60 | m | 기존 |
