## 02 남양5배수지(현대)

2022년 화성시 상수도시설물 안전점검 용역

경기도 화성시 맑은물사업소

2022.12.

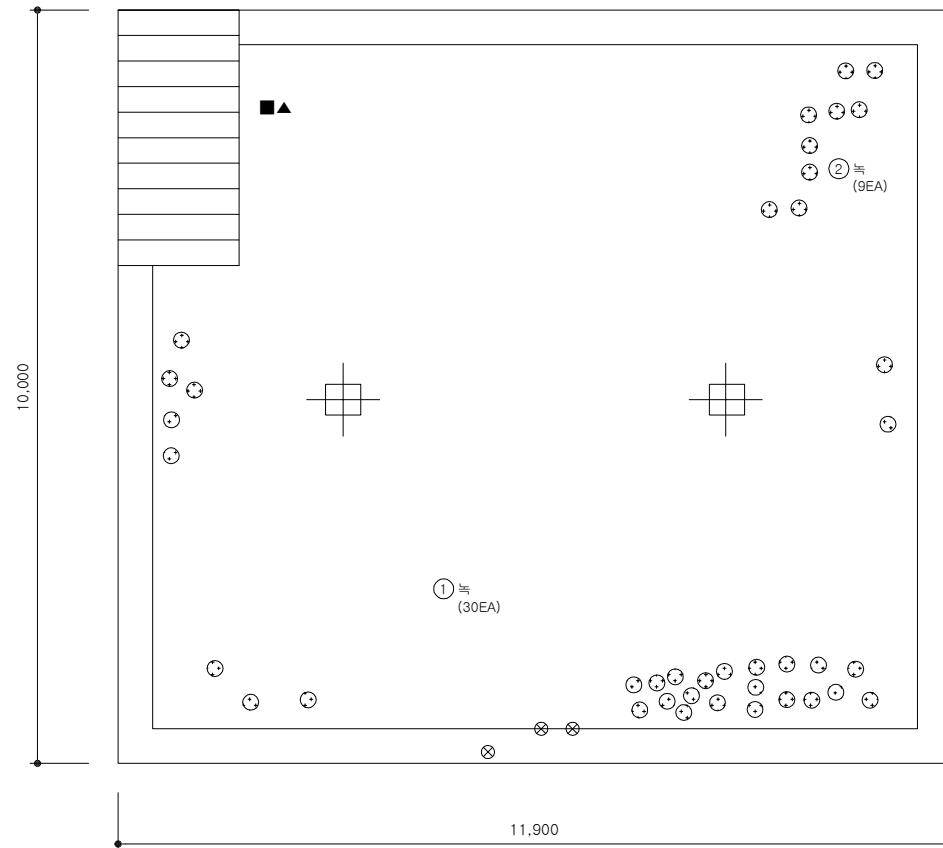
# 남양5배수지(현대) - 1지 상부슬래브

| No. | 손상 내용 | 손상 크기 | | | | | 손상 수량 | 단위 | 비고 |
|---|---|---|---|---|---|---|---|---|---|
| 1 | 녹 | | | | | 30 | 30.0 | EA | 기존 |
| 2 | 녹 | | | | | 9 | 9.00 | EA | 기존 |

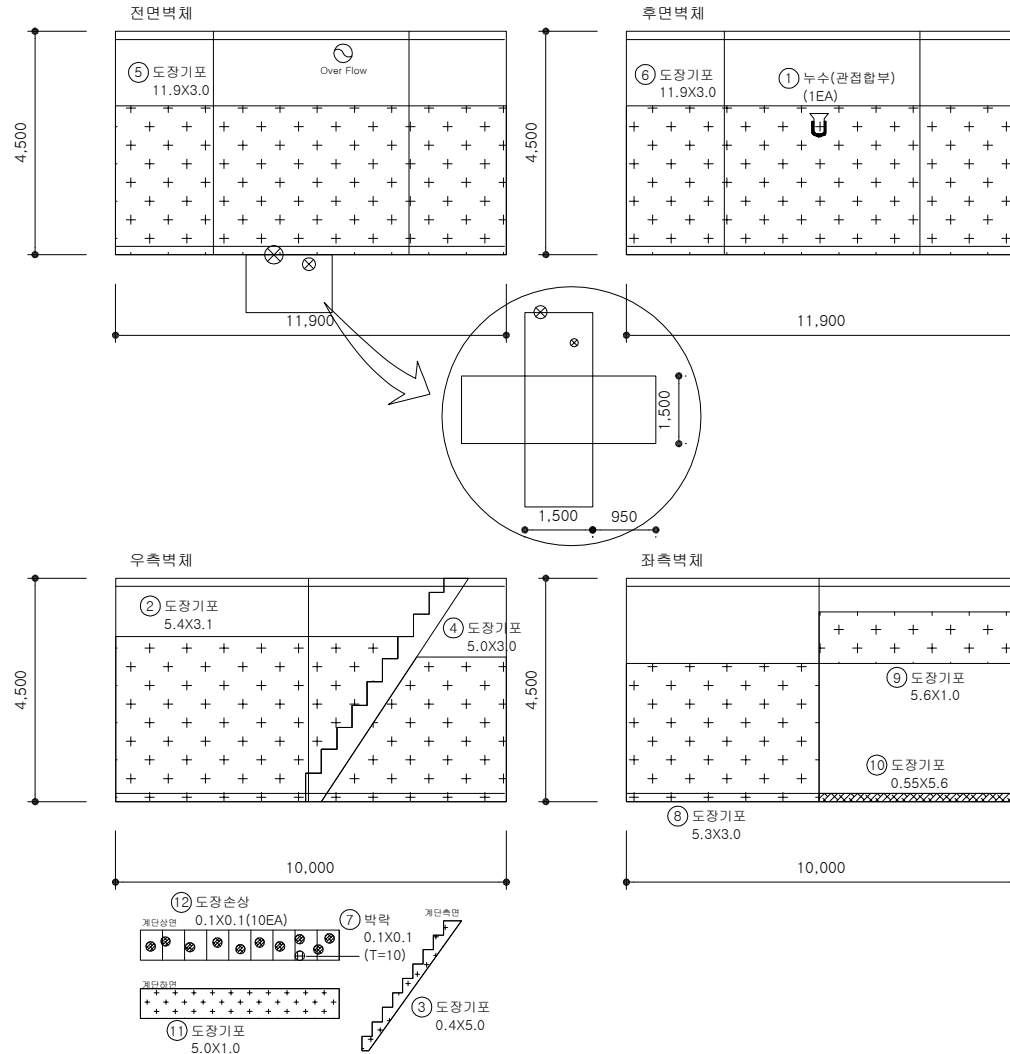
# 남양5배수지(현대) - 1지 벽체

| 손상 집계 표 | | 손상 크기 | | | | | 손상 수량 | 단위 | 비고 |
|---|---|---|---|---|---|---|---|---|---|
| 1 | 누수(관점합부) | | | | | 1 | 1.00 | EA | 기준 |
| 2 | 도장기포 | | 5.40 | 3.10 | | 1 | 16.74 | m <sup>2</sup> | 기준 |
| 3 | 도장기포 | | 0.40 | 5.00 | | 1 | 2.00 | m <sup>2</sup> | 기준 |
| 4 | 도장기포 | | 5.00 | 3.00 | | 1 | 15.0 | m <sup>2</sup> | 기준 |
| 5 | 도장기포 | | 11.9 | 3.00 | | 1 | 35.7 | m <sup>2</sup> | 기준 |
| 6 | 도장기포 | | 11.9 | 3.00 | | 1 | 35.7 | m <sup>2</sup> | 기준 |
| 7 | 박락 | | 0.10 | 0.10 | 10 | 1 | 0.01 | m <sup>2</sup> | 기준 |
| 8 | 도장기포 | | 5.30 | 3.00 | | 1 | 15.9 | m <sup>2</sup> | 기준 |
| 9 | 도장기포 | | 5.60 | 1.00 | | 1 | 5.60 | m <sup>2</sup> | 기준 |
| 10 | 도장기포 | | 0.55 | 5.60 | | 1 | 3.08 | m <sup>2</sup> | 기준 |
| 11 | 도장기포 | | 5.00 | 1.00 | | 1 | 5.00 | m <sup>2</sup> | 기준 |
| 12 | 도장손상 | | 0.10 | 0.10 | | 10 | 0.10 | m <sup>2</sup> | 기준 |

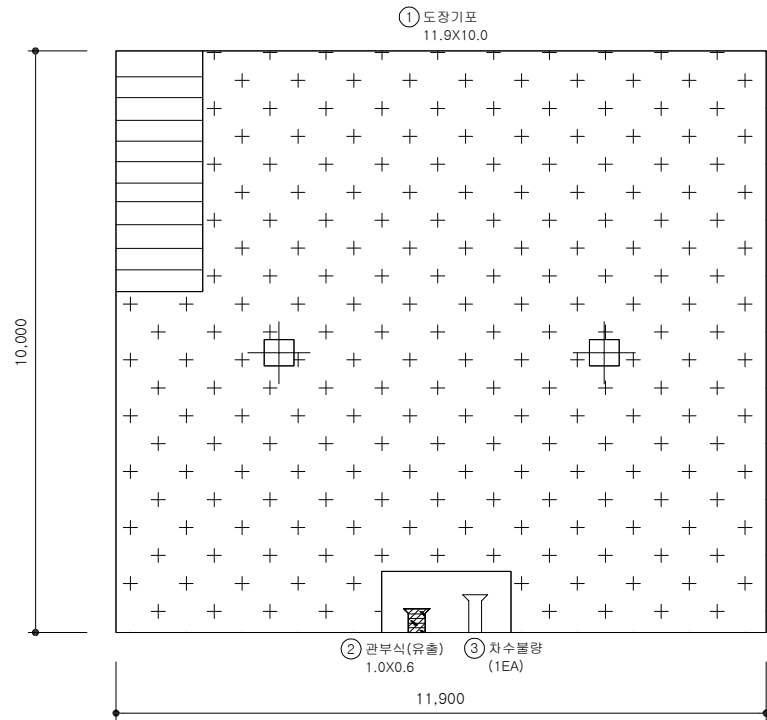
남양5배수지(현대) - 1지 바닥슬래브

| No. | 손상 내용 | 손상 크기 | | | | | 손상 수량 | 단위 | 비고 |
|---|---|---|---|---|---|---|---|---|---|
| 1 | 도장기포 | | 11.9 | 10.0 | | 1 | 119.0 | m <sup>2</sup> | 기존 |
| 2 | 관부식(유출) | | 1.00 | 0.60 | | 1 | 0.60 | m <sup>2</sup> | 기존 |
| 3 | 차수불량 | | | | | 1 | 1.00 | EA | 기존 |

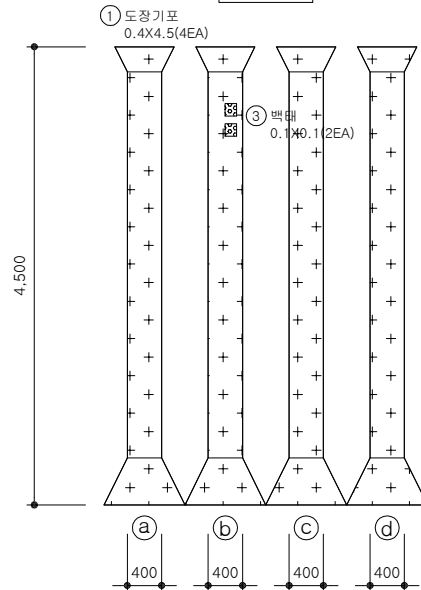
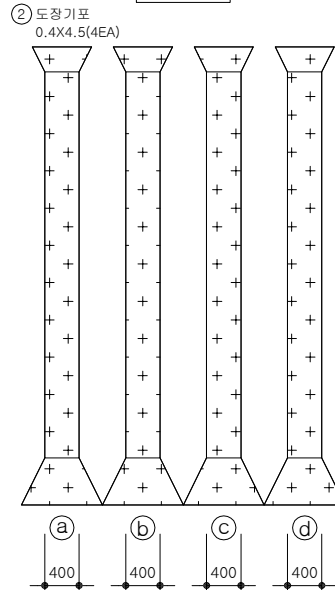
# 남양5배수지(현대) - 1지 기둥

| No. | 손상 내용 | 손상 크기 | | | | | 손상<br>수량 | 단위 | 비고 |
|---|---|---|---|---|---|---|---|---|---|
| 1 | 도장기포 | | 0.40 | 4.50 | | 4 | 7.20 | m <sup>2</sup> | 기존 |
| 2 | 도장기포 | | 0.40 | 4.50 | | 4 | 7.20 | m <sup>2</sup> | 기존 |
| 3 | 백태 | | 0.10 | 0.10 | | 2 | 0.02 | m <sup>2</sup> | 기존 |

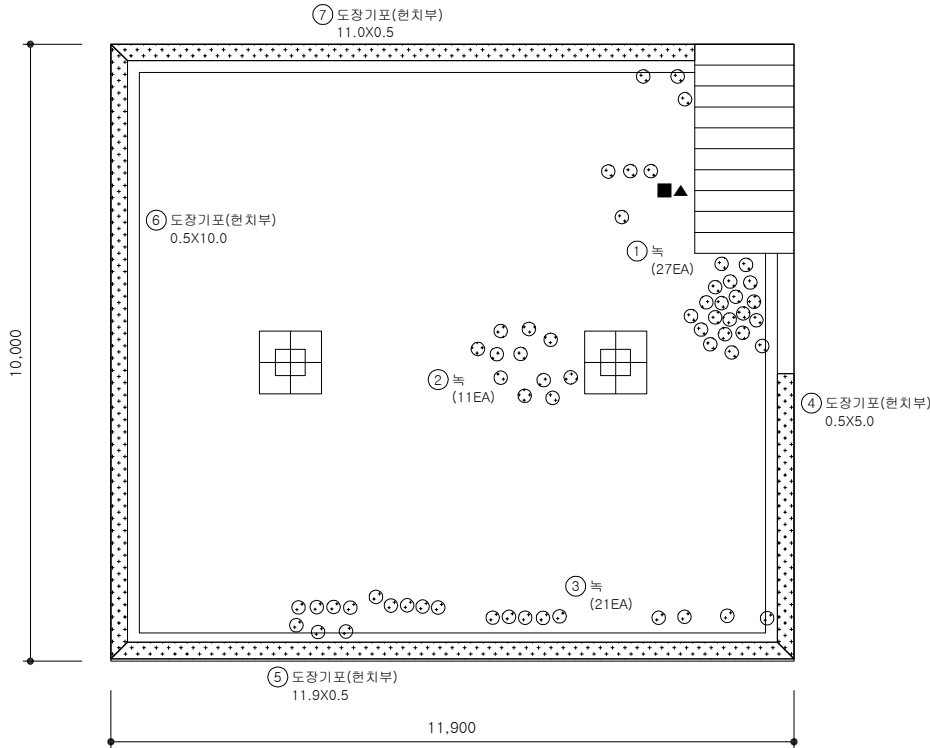
남양5배수지(현대) - 2지 상부슬래브

| No. | 손상 내용 | 손상 크기 | | | | | 손상 수량 | 단위 | 비고 |
|---|---|---|---|---|---|---|---|---|---|
| 1 | 녹 | | | | | 27 | 27.0 | EA | 기존 |
| 2 | 녹 | | | | | 11 | 11.0 | EA | 기존 |
| 3 | 녹 | | | | | 21 | 21.0 | EA | 기존 |
| 4 | 도장기포(현치부) | | 0.50 | 5.00 | | 1 | 2.50 | m <sup>2</sup> | 기존 |
| 5 | 도장기포(현치부) | | 11.9 | 0.50 | | 1 | 5.95 | m <sup>2</sup> | 기존 |
| 6 | 도장기포(현치부) | | 0.50 | 10.0 | | 1 | 5.00 | m <sup>2</sup> | 기존 |
| 7 | 도장기포(현치부) | | 11.0 | 0.50 | | 1 | 5.50 | m <sup>2</sup> | 기존 |

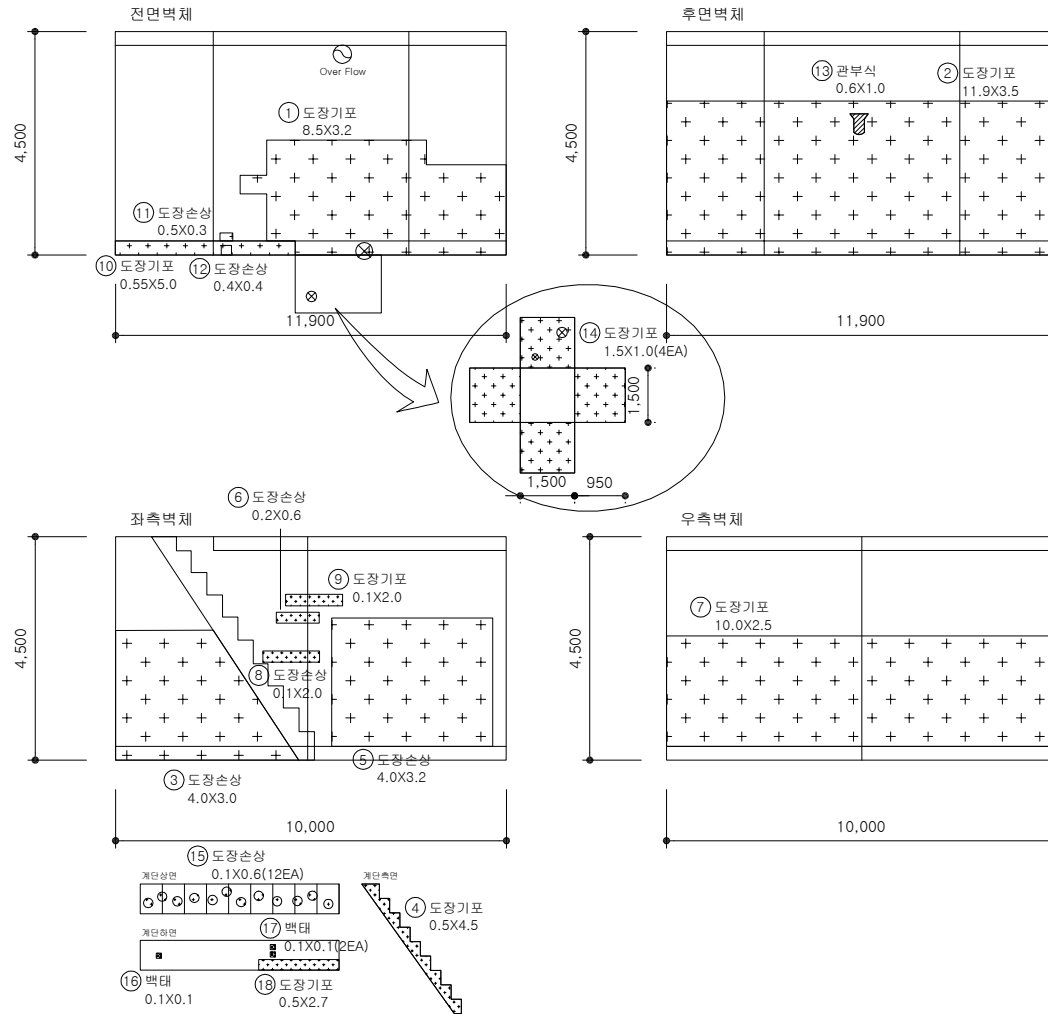
# 남양5배수지(현대) - 2지 벽체

| 손상 집계 표 | | 손상 크기 | | | | | 손상 수량 | 단위 | 비고 |
|---|---|---|---|---|---|---|---|---|---|
| 1 | 도장기포 | | 8.50 | 3.20 | | 1 | 27.2 | ㎡ | 기존 |
| 2 | 도장기포 | | 11.9 | 3.50 | | 1 | 41.65 | ㎡ | 기존 |
| 3 | 도장손상 | | 4.00 | 3.00 | | 1 | 12.0 | ㎡ | 기존 |
| 4 | 도장기포 | | 0.50 | 4.50 | | 1 | 2.25 | ㎡ | 기존 |
| 5 | 도장손상 | | 4.00 | 3.20 | | 1 | 12.8 | ㎡ | 기존 |
| 6 | 도장손상 | | 0.20 | 0.60 | | 1 | 0.12 | ㎡ | 기존 |
| 7 | 도장기포 | | 10.0 | 2.50 | | 1 | 25.0 | ㎡ | 기존 |
| 8 | 도장손상 | | 0.10 | 2.00 | | 1 | 0.20 | ㎡ | 기존 |
| 9 | 도장기포 | | 0.10 | 2.00 | | 1 | 0.20 | ㎡ | 기존 |
| 10 | 도장기포 | | 0.55 | 5.00 | | 1 | 2.75 | ㎡ | 기존 |
| 11 | 도장손상 | | 0.50 | 0.30 | | 1 | 0.15 | ㎡ | 기존 |
| 12 | 도장손상 | | 0.40 | 0.40 | | 1 | 0.16 | ㎡ | 기존 |
| 13 | 관부식 | | 0.60 | 1.00 | | 1 | 0.60 | ㎡ | 기존 |
| 14 | 도장기포 | | 1.50 | 1.00 | | 4 | 6.00 | ㎡ | 기존 |
| 15 | 도장손상 | | 0.10 | 0.60 | | 12 | 0.72 | ㎡ | 기존 |
| 16 | 백태 | | 0.10 | 0.10 | | 1 | 0.01 | ㎡ | 기존 |
| 17 | 백태 | | 0.10 | 0.10 | | 2 | 0.02 | ㎡ | 기존 |
| 18 | 도장기포 | | 0.50 | 2.70 | | 1 | 1.35 | ㎡ | 기존 |

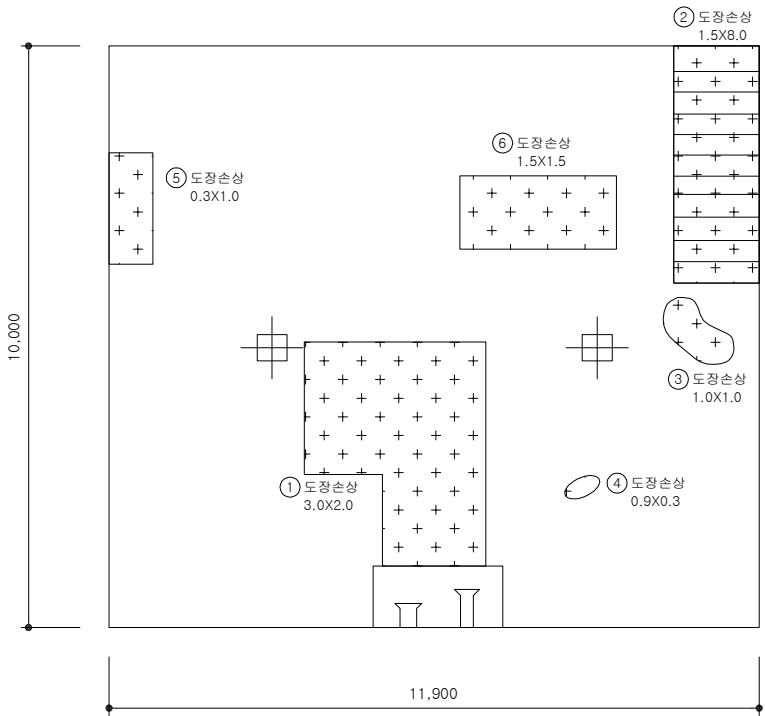
남양5배수지(현대) - 2지 바닥슬래브

| No. | 손상 내용 | 손상 크기 | | | | | 손상 수량 | 단위 | 비고 |
|---|---|---|---|---|---|---|---|---|---|
| 1 | 도장손상 | | 3.00 | 2.00 | | 1 | 6.00 | m <sup>2</sup> | 기존 |
| 2 | 도장손상 | | 1.50 | 8.00 | | 1 | 12.0 | m <sup>2</sup> | 기존 |
| 3 | 도장손상 | | 1.00 | 1.00 | | 1 | 1.00 | m <sup>2</sup> | 기존 |
| 4 | 도장손상 | | 0.90 | 0.30 | | 1 | 0.27 | m <sup>2</sup> | 기존 |
| 5 | 도장손상 | | 0.30 | 1.00 | | 1 | 0.30 | m <sup>2</sup> | 기존 |
| 6 | 도장손상 | | 1.50 | 1.5 | | 1 | 2.25 | m <sup>2</sup> | 신규 |

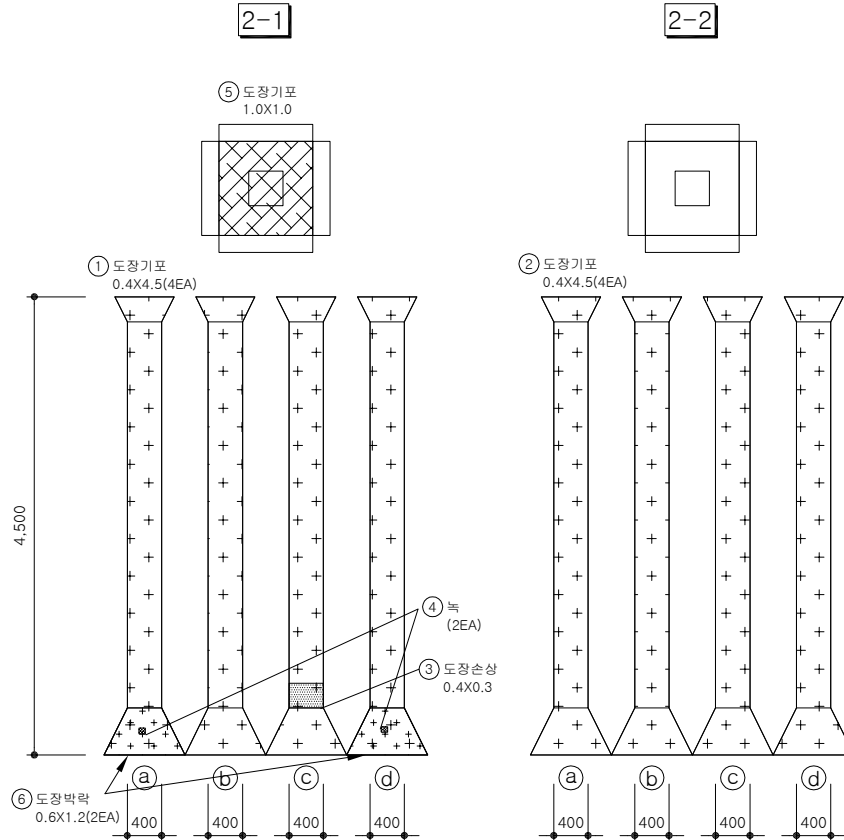
# 남양5배수지(현대) - 2지 기둥

| No. | 손상 내용 | 손상 크기 | | | | | 손상 수량 | 단위 | 비고 |
|---|---|---|---|---|---|---|---|---|---|
| 1 | 도장기포 | | 0.40 | 4.50 | | 4 | 7.20 | m² | 기존 |
| 2 | 도장기포 | | 0.40 | 4.50 | | 4 | 7.20 | m² | 기존 |
| 3 | 도장손상 | | 0.40 | 0.30 | | 1 | 0.12 | m² | 기존 |
| 4 | 녹 | | | | | 2 | 2.00 | EA | 기존 |
| 5 | 도장기포 | | 1.00 | 1.00 | | 1 | 1.00 | m² | 기존 |
| 6 | 도장박락 | | 0.60 | 1.20 | | 2 | 1.44 | m² | 신규 |

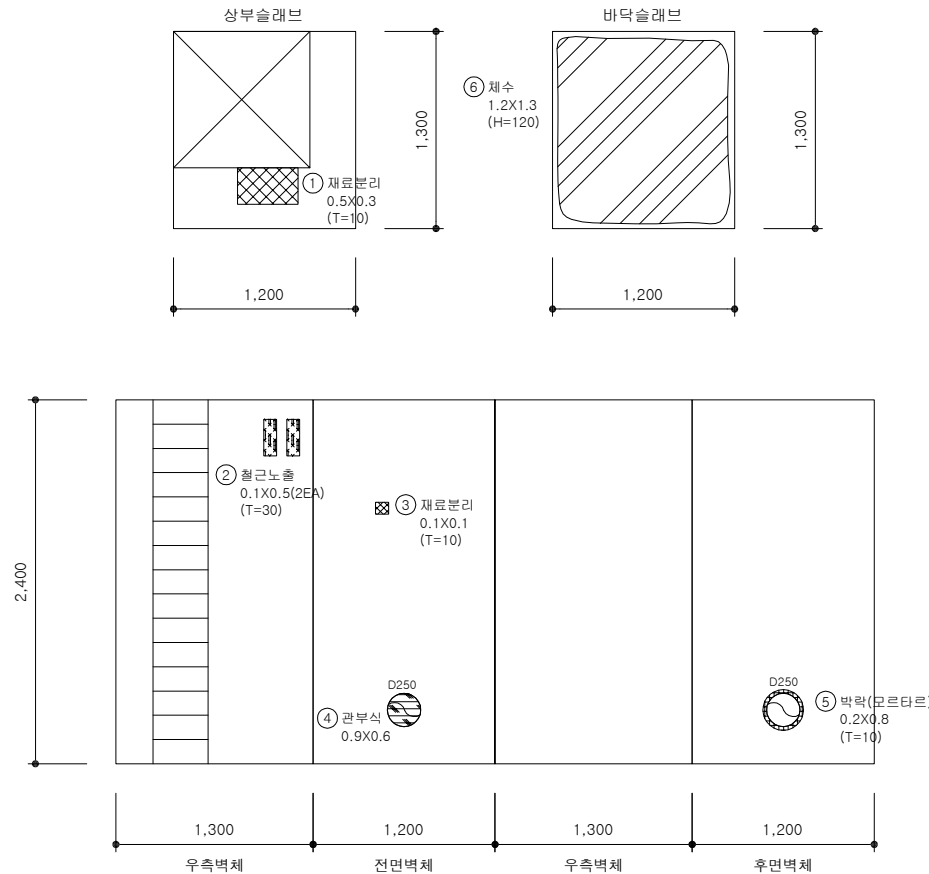
남양5배수지(현대) - 1지 유입밸브실

| 손상 집계 표 | | 손상 크기 | | | | | 손상<br>수량 | 단위 | 비고 |
|---|---|---|---|---|---|---|---|---|---|
| 1 | 재료분리 | | 0.50 | 0.30 | 10 | 1 | 0.15 | m <sup>2</sup> | 기존 |
| 2 | 철근노출 | | 0.10 | 0.50 | 30 | 2 | 0.10 | m <sup>2</sup> | 기존 |
| 3 | 재료분리 | | 0.10 | 0.10 | 10 | 1 | 0.01 | m <sup>2</sup> | 기존 |
| 4 | 관부식 | | 0.90 | 0.60 | | 1 | 0.54 | m <sup>2</sup> | 기존 |
| 5 | 박락(모르타르) | | 0.20 | 0.80 | 10 | 1 | 0.16 | m <sup>2</sup> | 기존 |
| 6 | 채수 | | 1.20 | 1.30 | 120 | 1 | 1.56 | m <sup>2</sup> | 기존 |

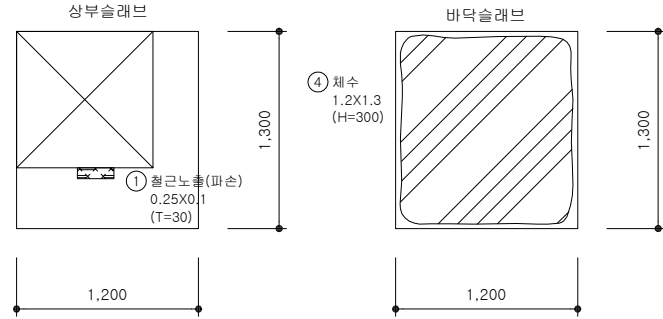
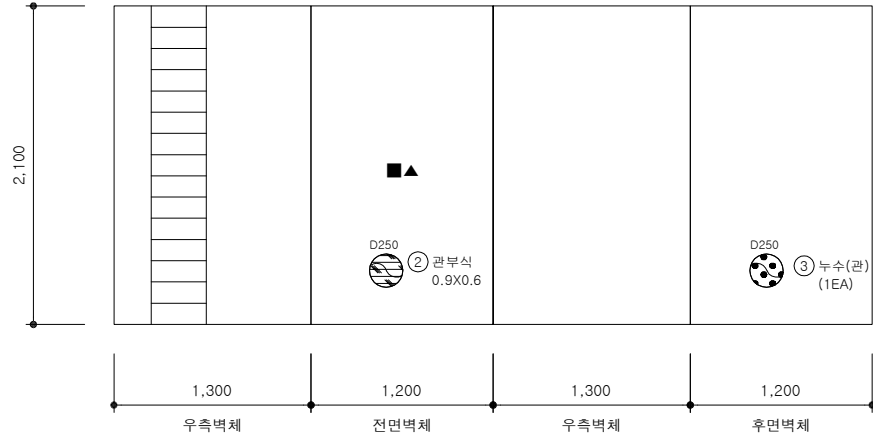
# 남양5배수지(현대) - 2지 유입밸브실

| 손상 집계 표 | | 손상 크기 | | | | | 손상 수량 | 단위 | 비고 |
|---|---|---|---|---|---|---|---|---|---|
| 1 | 철근노출(파손) | | 0.25 | 0.10 | 30 | 1 | 0.03 | m² | 기존 |
| 2 | 관부식 | | 0.90 | 0.60 | | 1 | 0.54 | m² | 기존 |
| 3 | 누수(관) | | | | | 1 | 1.00 | EA | 기존 |
| 4 | 채수 | | 1.20 | 1.30 | H=300 | 1 | 1.56 | m² | 기존 |

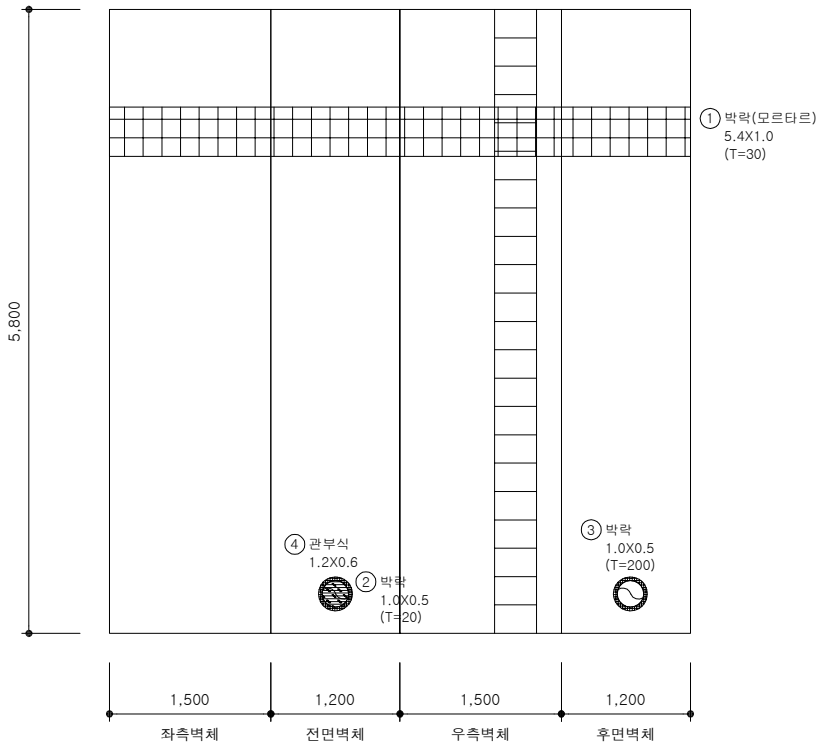
남양5배수지(현대) - 제수밸브실 #1

| No. | 손상 내용 | 손상 크기 | | | | | 손상 수량 | 단위 | 비고 |
|---|---|---|---|---|---|---|---|---|---|
| 1 | 박락(모르타르) | | 5.40 | 1.00 | 30 | 1 | 5.40 | m <sup>2</sup> | 기존 |
| 2 | 박락 | | 1.00 | 0.50 | 20 | 1 | 0.50 | m <sup>2</sup> | 기존 |
| 3 | 박락 | | 1.00 | 0.50 | 200 | 1 | 0.50 | m <sup>2</sup> | 기존 |
| 4 | 관부식 | | 1.20 | 0.60 | | 1 | 0.72 | m <sup>2</sup> | 기존 |

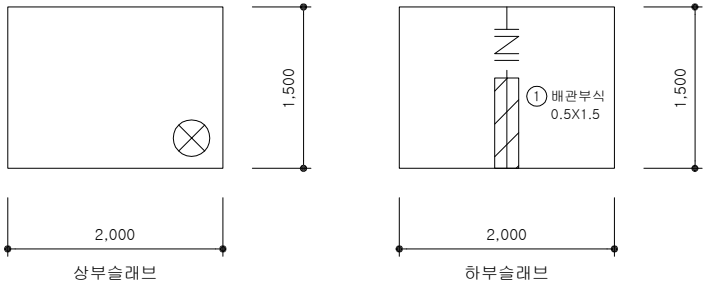
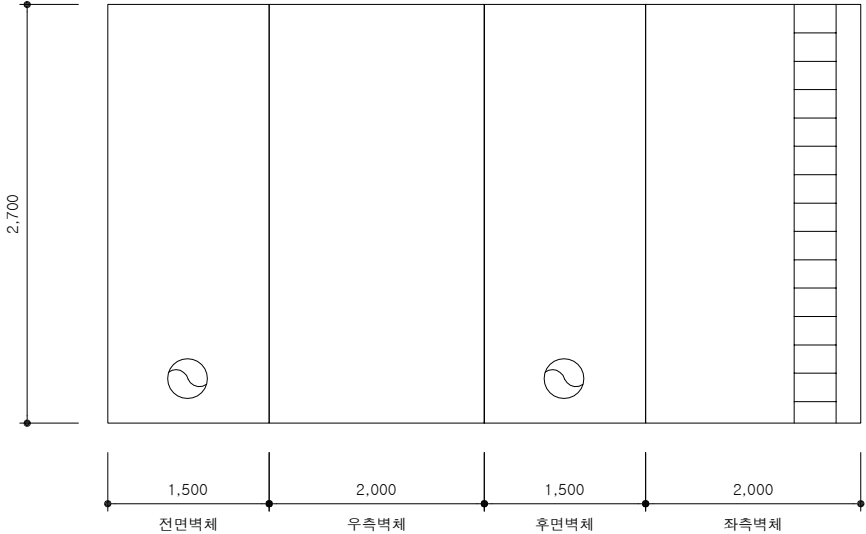
남양5배수지(현대) - 제수밸브실 #2

| 손상 집계 표 | | 손상 크기 | | | | | 손상 수량 | 단위 | 비고 |
|---|---|---|---|---|---|---|---|---|---|
| 1 | 배관부식 | | 0.50 | 1.50 | | 1 | 0.75 | m | 신규 |

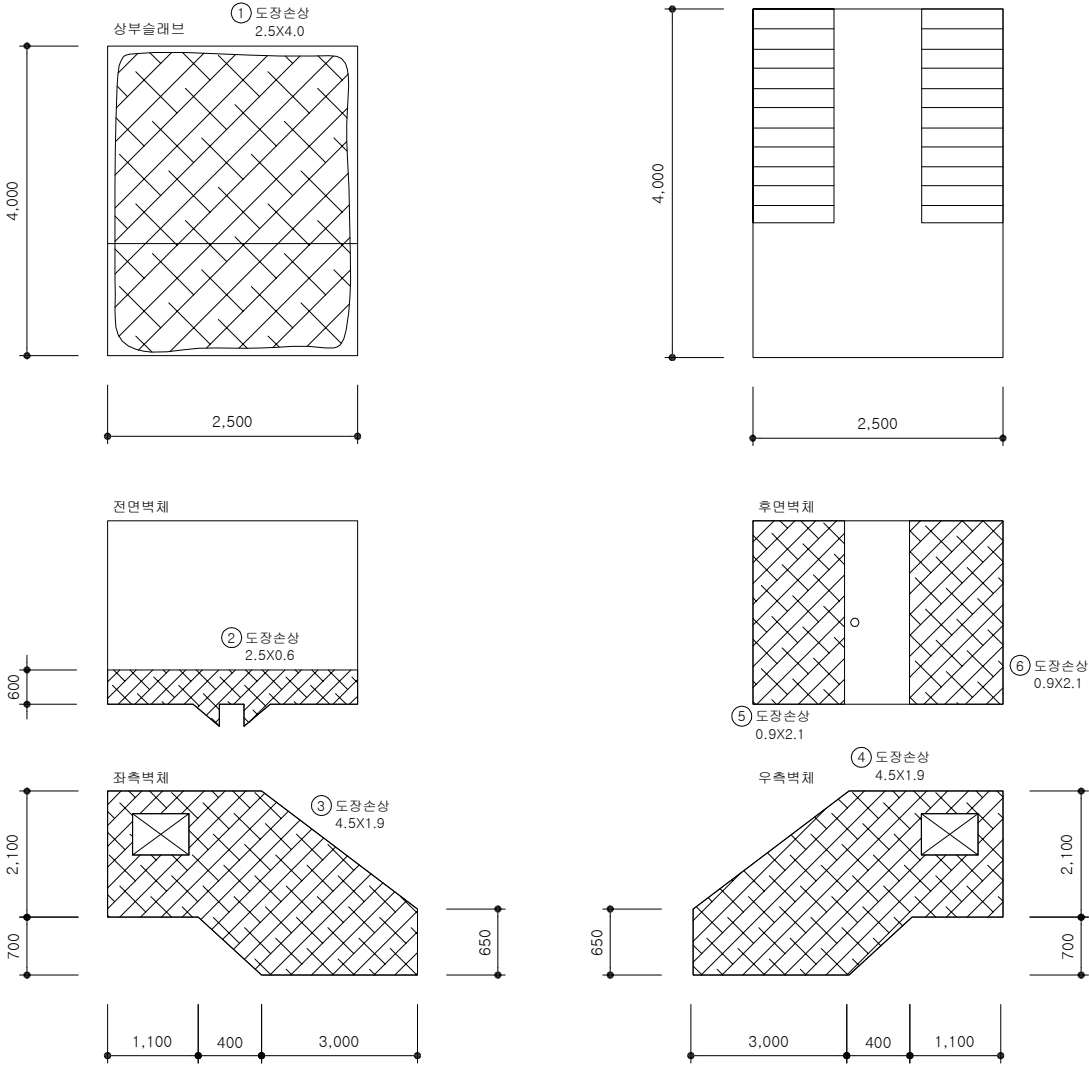
남양5배수지(현대) - 검수실(내부)

| 손상 집계 표 | | 손상 크기 | | | | | 손상 수량 | 단위 | 비고 |
|---|---|---|---|---|---|---|---|---|---|
| 1 | 도장손상 | | 2.50 | 4.00 | | 1 | 10.0 | ㎡ | 기존 |
| 2 | 도장손상 | | 2.50 | 0.60 | | 1 | 1.50 | ㎡ | 기존 |
| 3 | 도장손상 | | 4.50 | 1.90 | | 1 | 8.55 | ㎡ | 기존 |
| 4 | 도장손상 | | 4.50 | 1.90 | | 1 | 8.55 | ㎡ | 기존 |
| 5 | 도장손상 | | 0.90 | 2.10 | | 1 | 1.89 | ㎡ | 기존 |
| 6 | 도장손상 | | 0.90 | 2.10 | | 1 | 1.89 | ㎡ | 기존 |

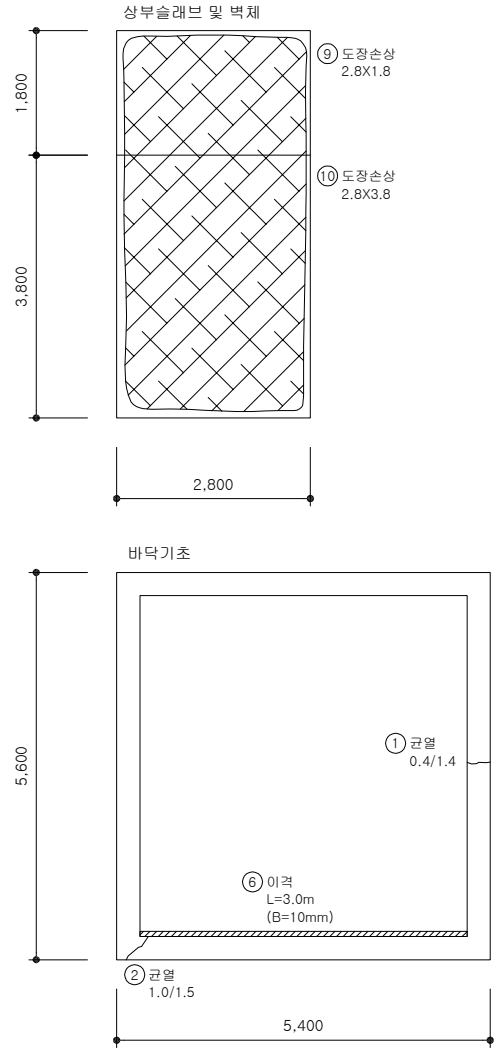
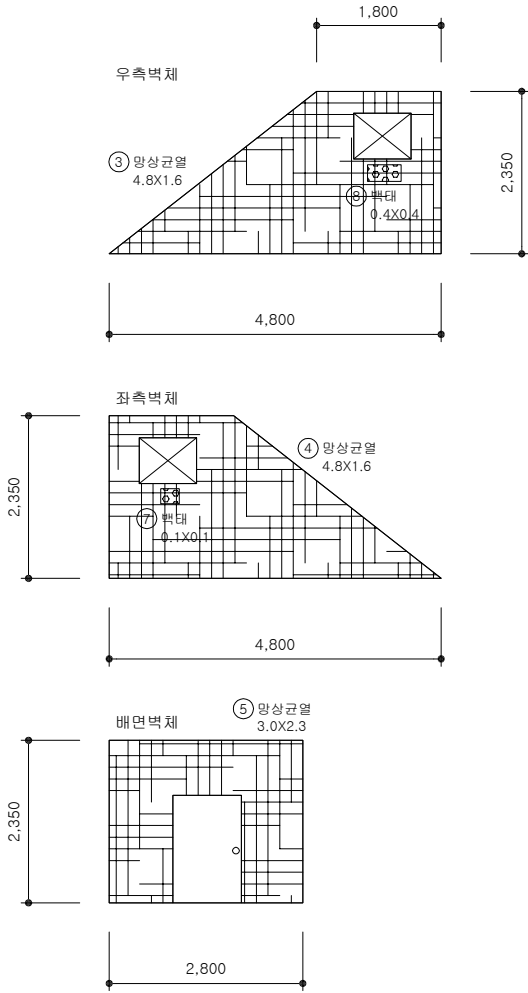
남양5배수지(현대) - 검수실(외부)

| 손상 집계 표 | | 손상 크기 | | | | | 손상 수량 | 단위 | 비고 |
|---|---|---|---|---|---|---|---|---|---|
| 1 | 균열 | 0.40 | | 1.40 | | 1 | 1.40 | m | 기존 |
| 2 | 균열 | 1.00 | | 1.50 | | 1 | 1.50 | m | 기존 |
| 3 | 망상균열 | | 4.80 | 1.60 | | 1 | 7.68 | m <sup>2</sup> | 기존 |
| 4 | 망상균열 | | 4.80 | 1.60 | | 1 | 7.68 | m <sup>2</sup> | 기존 |
| 5 | 망상균열 | | 3.00 | 2.30 | | 1 | 6.90 | m <sup>2</sup> | 기존 |
| 6 | 이격 | 10.0 | | 3.00 | | 1 | 3.00 | m | 기존 |
| 7 | 백태 | | 0.10 | 0.10 | | 1 | 0.01 | m <sup>2</sup> | 기존 |
| 8 | 백태 | | 0.40 | 0.40 | | 1 | 0.16 | m <sup>2</sup> | 기존 |
| 9 | 도장손상 | | 2.80 | 1.80 | | 1 | 5.04 | m <sup>2</sup> | 기존 |
| 10 | 도장손상 | | 2.80 | 3.80 | | 1 | 10.64 | m <sup>2</sup> | 기존 |
