## 11. 남양6배수지(기존)

# 남양6배수지(기존) 1지 상부슬래브

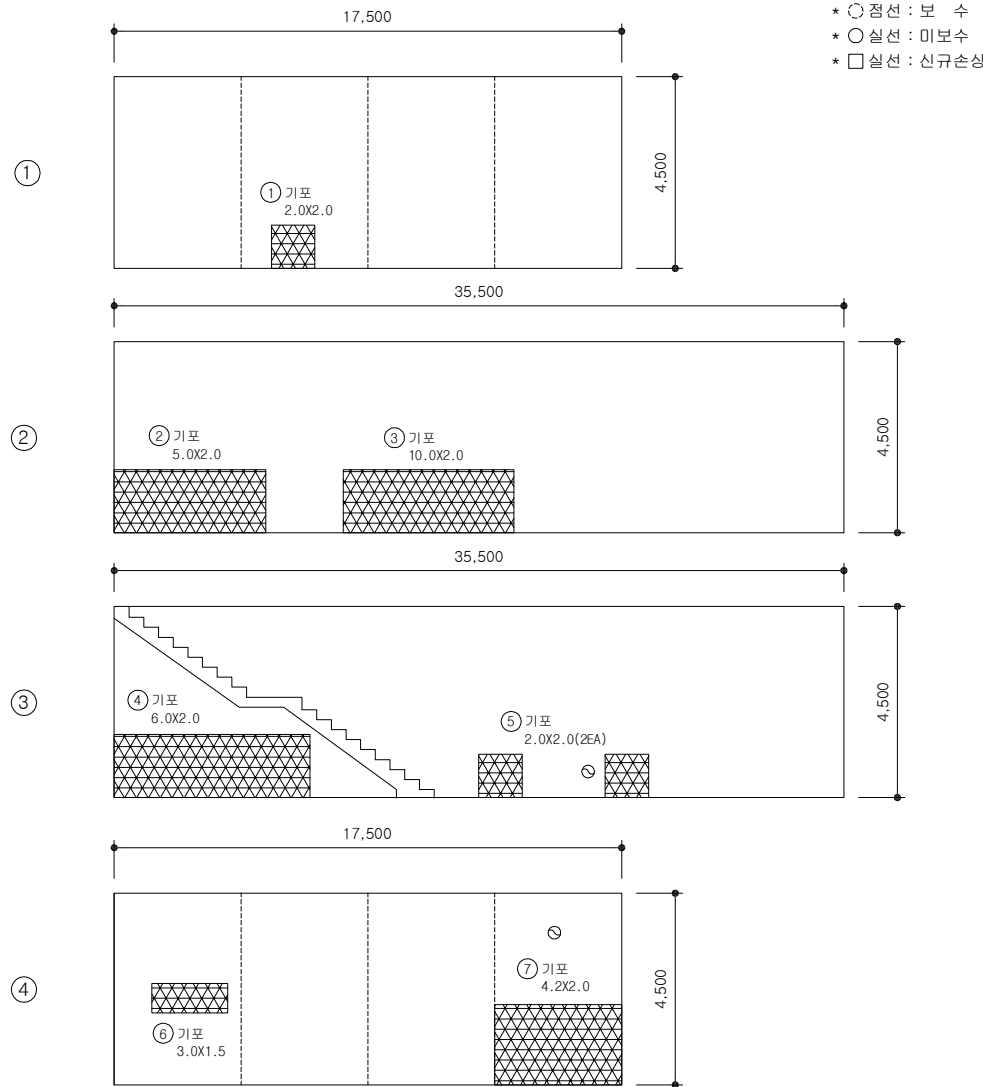
# 남양6배수지(기존) 1지 벽체

| No. | 손상 내용 | 손상 크기 | | | | | 손상 수량 | 단위 | 비고 |
|---|---|---|---|---|---|---|---|---|---|
| 1 | 기포 | | 2.00 | 2.00 | | 1 | 4.00 | m <sup>2</sup> | 기존 |
| 2 | 기포 | | 5.00 | 2.00 | | 1 | 10.0 | m <sup>2</sup> | 기존 |
| 3 | 기포 | | 10.0 | 2.00 | | 1 | 20.0 | m <sup>2</sup> | 기존 |
| 4 | 기포 | | 6.00 | 2.00 | | 1 | 12.0 | m <sup>2</sup> | 기존 |
| 5 | 기포 | | 2.00 | 2.00 | | 2 | 8.00 | m <sup>2</sup> | 기존 |
| 6 | 기포 | | 3.00 | 1.50 | | 1 | 4.50 | m <sup>2</sup> | 기존 |
| 7 | 기포 | | 4.20 | 2.00 | | 1 | 8.40 | m <sup>2</sup> | 기존 |

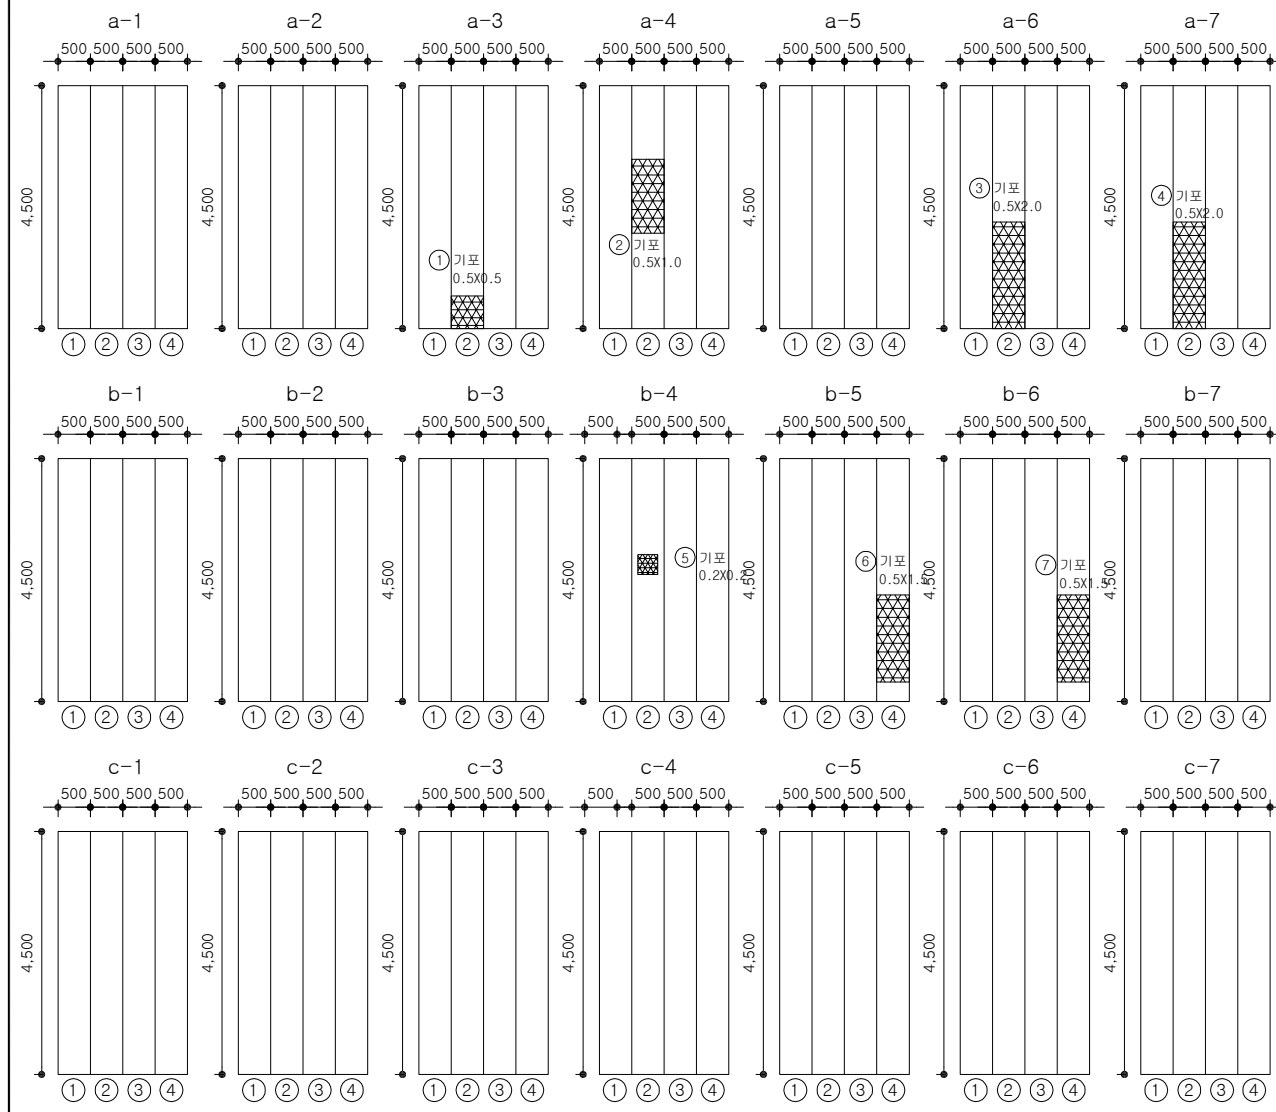
# 남양6배수지(기존) 1지 기둥

| 손상 집계 표 | | 손상 크기 | | | | | 손상 수량 | 단위 | 비고 |
|---|---|---|---|---|---|---|---|---|---|
| 1 | 기포 | | 0.50 | 0.50 | | 1 | 0.25 | m <sup>2</sup> | 기존 |
| 2 | 기포 | | 0.50 | 1.00 | | 1 | 0.50 | m <sup>2</sup> | 기존 |
| 3 | 기포 | | 0.50 | 2.00 | | 1 | 1.00 | m <sup>2</sup> | 기존 |
| 4 | 기포 | | 0.50 | 2.00 | | 1 | 1.00 | m <sup>2</sup> | 기존 |
| 5 | 기포 | | 0.20 | 0.20 | | 1 | 0.04 | m <sup>2</sup> | 기존 |
| 6 | 기포 | | 0.50 | 1.50 | | 1 | 0.75 | m <sup>2</sup> | 기존 |
| 7 | 기포 | | 0.50 | 1.50 | | 1 | 0.75 | m <sup>2</sup> | 기존 |

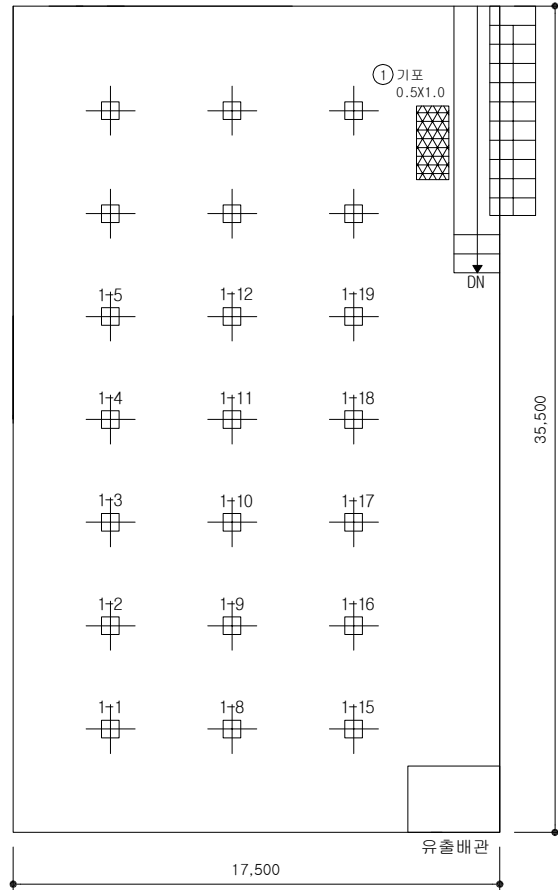
# 남양6배수지(기존) 1지 바닥슬래브

| 손상 집계 표 | | 손상 크기 | | | | | 손상 수량 | 단위 | 비고 |
|---|---|---|---|---|---|---|---|---|---|
| 1 | 기포 | | 0.50 | 1.00 | | 1 | 0.50 | m <sup>2</sup> | 기존 |

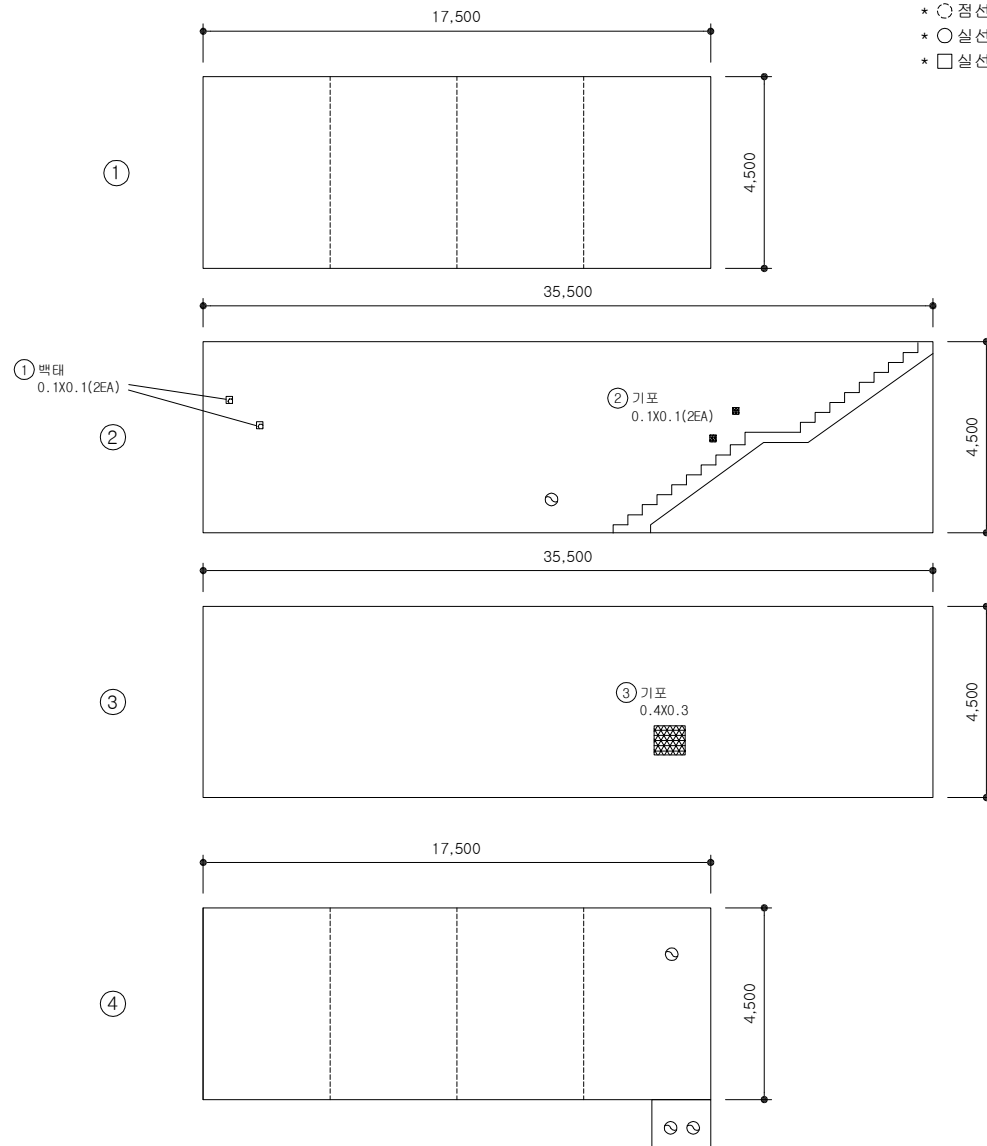
# 남양6배수지(기존) 2지 벽체

| No. | 손상 내용 | 손상 크기 | | | | | 손상 수량 | 단위 | 비고 |
|---|---|---|---|---|---|---|---|---|---|
| 1 | 벽체 | | 0.10 | 0.10 | | 2 | 0.02 | m² | 기존 |
| 2 | 기포 | | 0.10 | 1.00 | | 2 | 0.20 | m² | 기존 |
| 3 | 기포 | | 0.40 | 0.30 | | 1 | 0.12 | m² | 기존 |

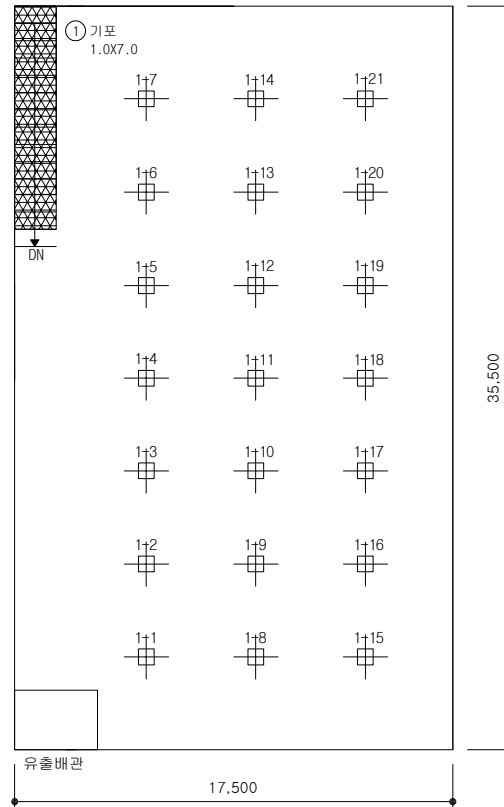
# 남양6배수지(기존) 2지 바닥슬래브

| No. | 손상 내용 | 손상 크기 | | | | | 손상 수량 | 단위 | 비고 |
|---|---|---|---|---|---|---|---|---|---|
| 1 | 기포 | | 1.00 | 7.00 | | 1 | 7.00 | m <sup>2</sup> | 기존 |

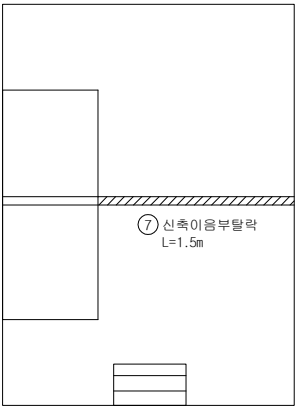
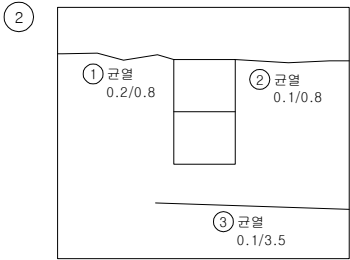
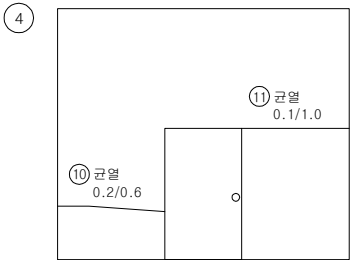
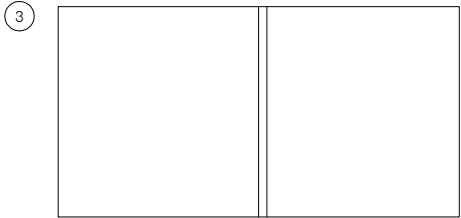
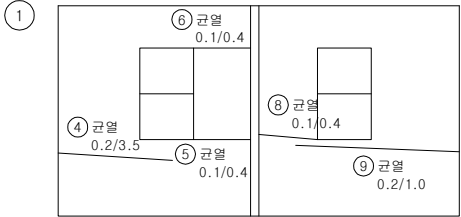
남양6배수지(기존) 전기실 내부

| 손상 집계표 | | 손상 크기 | | | | | 손상 수량 | 단위 | 비고 |
|---|---|---|---|---|---|---|---|---|---|
| 1 | 균열 | 0.20 | | 0.80 | | 1 | 0.80 | m | 기존 |
| 2 | 균열 | 0.10 | | 0.80 | | 1 | 0.80 | m | 기존 |
| 3 | 균열 | 0.10 | | 3.50 | | 1 | 3.50 | m | 기존 |
| 4 | 균열 | 0.20 | | 3.50 | | 1 | 3.50 | m | 기존 |
| 5 | 균열 | 0.10 | | 0.40 | | 1 | 0.40 | m | 기존 |
| 6 | 균열 | 0.10 | | 0.40 | | 1 | 0.40 | m | 기존 |
| 8 | 균열 | 0.10 | | 0.40 | | 1 | 0.40 | m | 기존 |
| 9 | 균열 | 0.20 | | 1.00 | | 1 | 1.00 | m | 기존 |
| 10 | 균열 | 0.10 | | 0.60 | | 1 | 0.60 | m | 기존 |
| 11 | 균열 | 0.10 | | 1.00 | | 1 | 1.00 | m | 기존 |

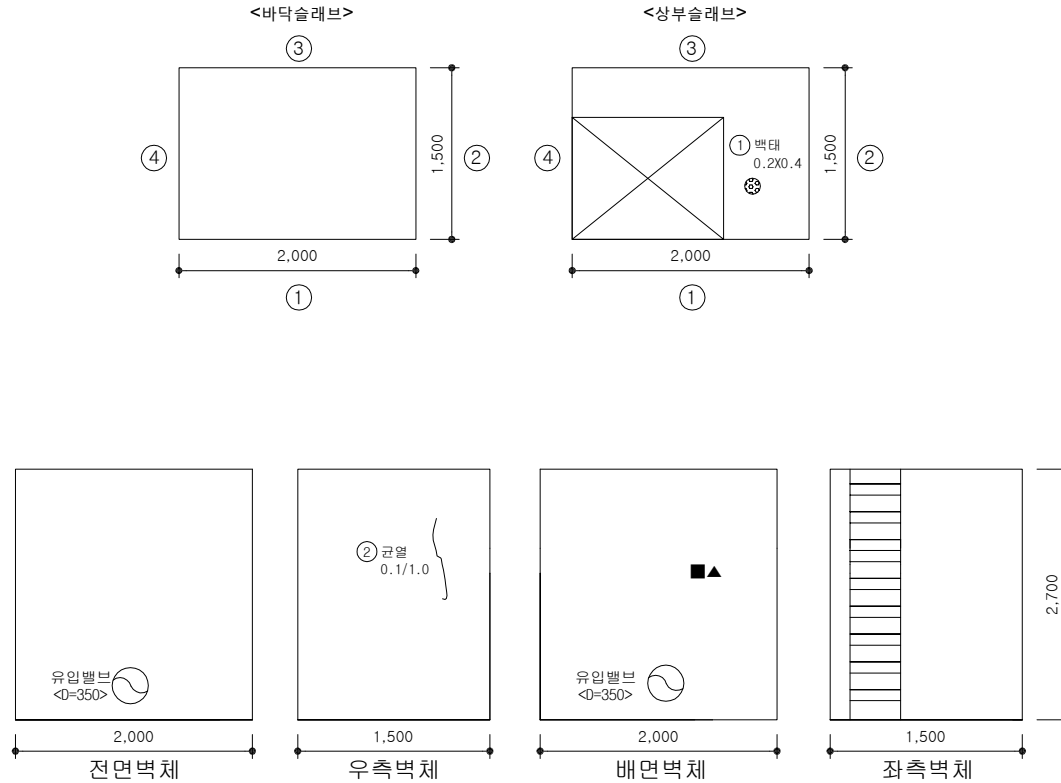
# 남양6배수지(기존) 1지 유입밸브실

| No. | 손상 내용 | 손상 크기 | | | | | 손상 수량 | 단위 | 비고 |
|---|---|---|---|---|---|---|---|---|---|
| 2 | 균열 | 0.10 | | 1.00 | | 1 | 1.00 | m | 기존 |

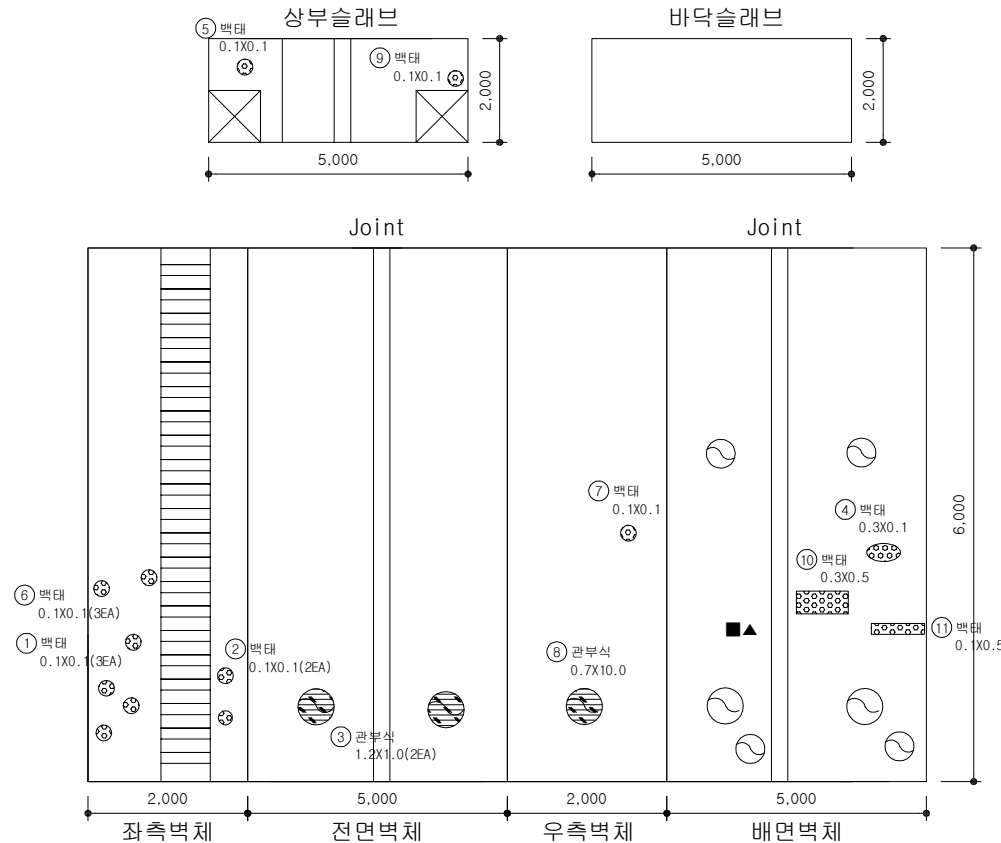
# 남양6배수지(기존) 유출밸브실

| No. | 손상 내용 | 손상 크기 | | | | | 손상 수량 | 단위 | 비고 |
|---|---|---|---|---|---|---|---|---|---|
| 3 | 관부식 | | 1.20 | 1.00 | | 2 | 2.40 | m² | 기존 |
| 8 | 관부식 | | 0.70 | 10.0 | | 1 | 7.00 | m² | 기존 |
