## 03 남양6배수지(증설)

# 남양6배수지(증설) - 1지 상부슬래브

2022년 화성시 상수도시설물 안전점검 용역

경기도 화성시 맑은물사업소

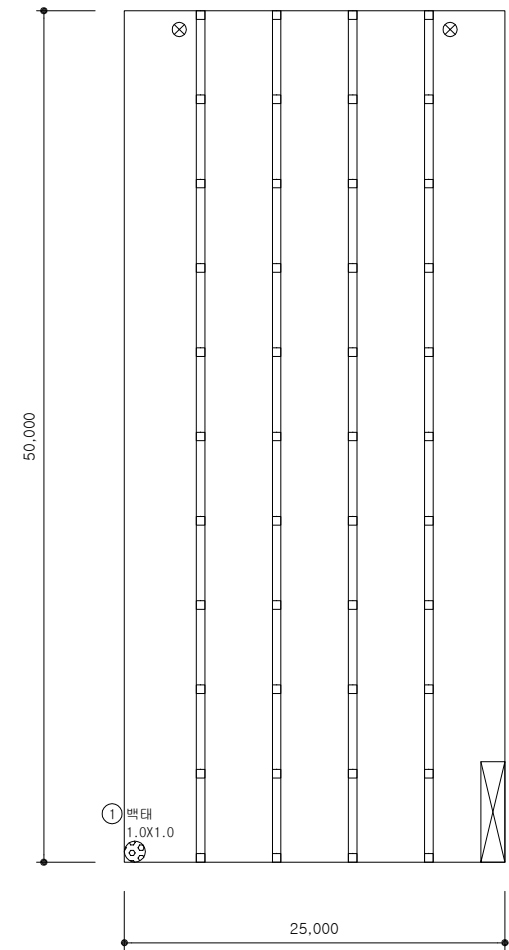
| 손상 집계 표 | | 손상 크기 | | | | | 손상 수량 | 단위 | 비고 |
|---|---|---|---|---|---|---|---|---|---|
| 1 | 백태 | | 1.00 | 1.00 | | 1 | 1.00 | m² | 기준 |

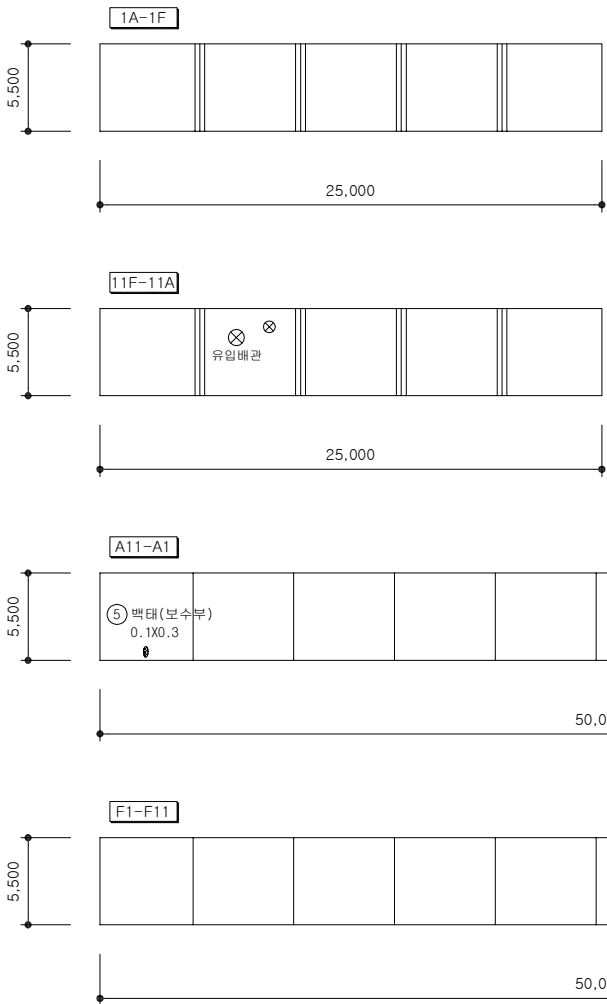
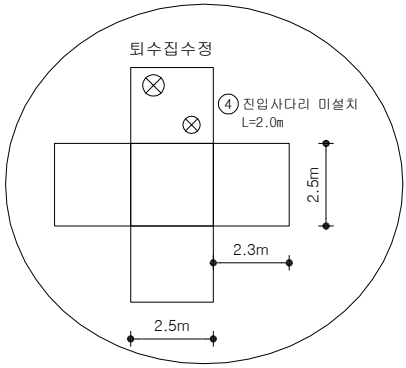
남양6배수지(증설) - 1지 벽체

| 손상 집계 표 | | 손상 크기 | | | | | 손상 수량 | 단위 | 비고 |
|---|---|---|---|---|---|---|---|---|---|
| 1 | 백태 | | 0.10 | 1.00 | | 1 | 0.10 | m² | 기준 |
| 2 | 도장손상 | | 0.10 | 0.10 | 10 | 1 | 0.01 | m² | 기준 |
| 3 | 안전난간 미설치 | | | | | 1 | 1.00 | EA | 기준 |
| 4 | 진입사다리 미설치 | | | 2.00 | | 1 | 2.00 | m | 기준 |
| 5 | 백태(보수부) | | 0.10 | 0.30 | | 1 | 0.03 | m² | 기준 |

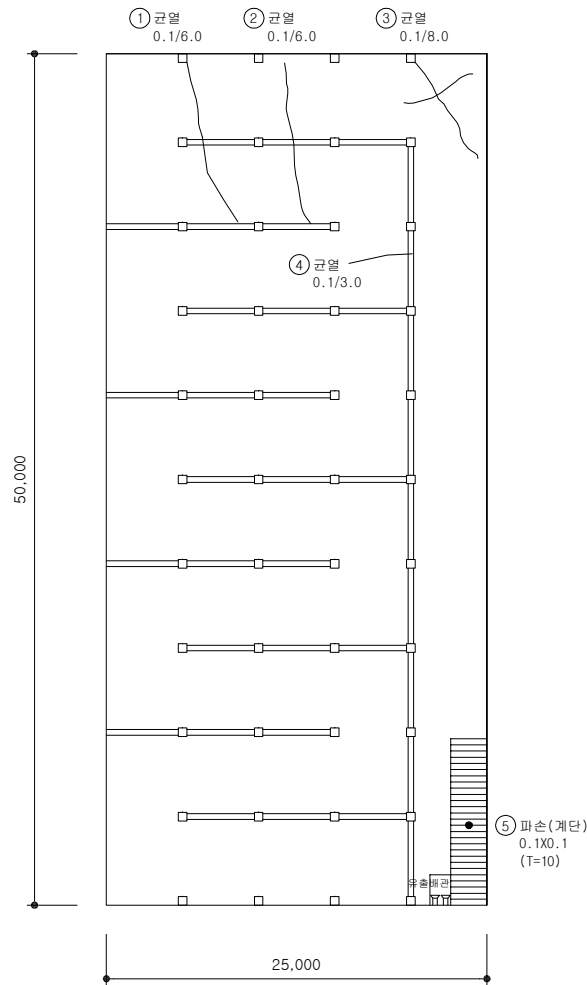
남양6배수지(증설) - 1지 바닥슬래브

| No. | 손상 내용 | 손상 크기 | | | | | 손상 수량 | 단위 | 비고 |
|---|---|---|---|---|---|---|---|---|---|
| 1 | 균열 | 0.10 | | 6.00 | | 1 | 6.00 | m | 기준 |
| 2 | 균열 | 0.10 | | 6.00 | | 1 | 6.00 | m | 기준 |
| 3 | 균열 | 0.10 | | 8.00 | | 1 | 8.00 | m | 기준 |
| 4 | 균열 | 0.10 | | 3.00 | | 1 | 3.00 | m | 기준 |
| 5 | 파손(계단) | | 0.10 | 0.10 | | 1 | 0.01 | m² | 기준 |

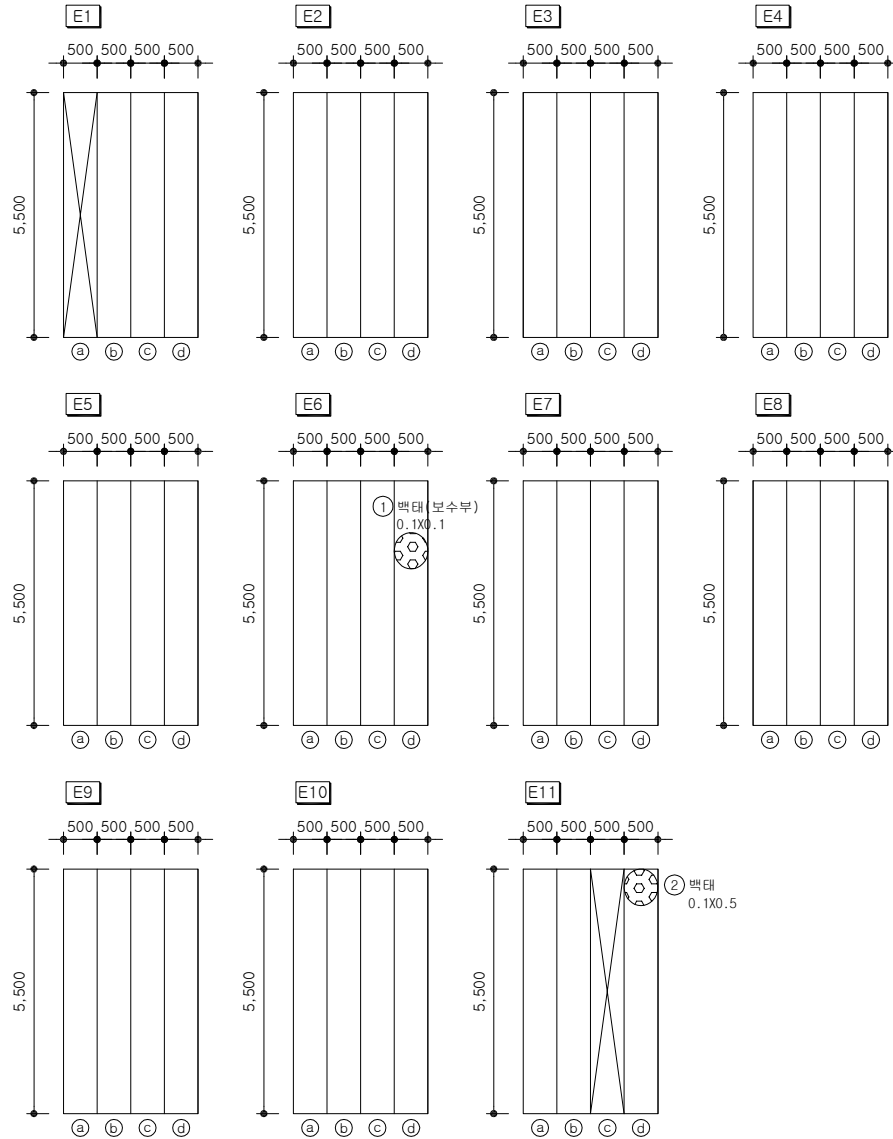
# 남양6배수지(증설) - 1지 기둥(4)

| No. | 손상 내용 | 손상 크기 | | | | | 손상 수량 | 단위 | 비고 |
|---|---|---|---|---|---|---|---|---|---|
| 1 | 백태 | | 0.10 | 0.10 | | 1 | 0.01 | m² | 기준 |
| 2 | 백태 | | 0.10 | 0.50 | | 1 | 0.05 | m² | 기준 |

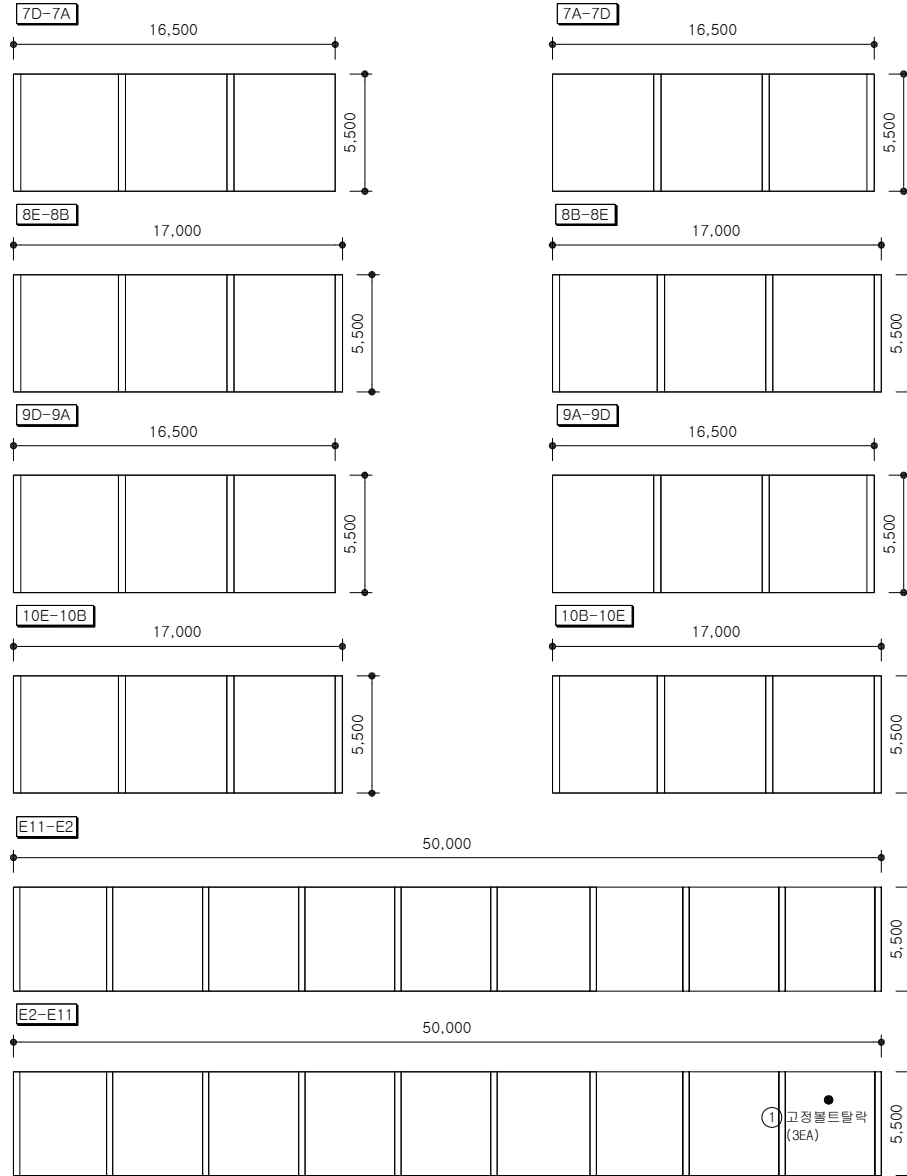
# 남양6배수지(증설) - 1지 도류벽(2)

| No. | 손상 내용 | 손상 크기 | | | | | 손상 수량 | 단위 | 비고 |
|---|---|---|---|---|---|---|---|---|---|
| 1 | 고정볼트탈락 | | | | | 3 | 3.00 | EA | 기준 |

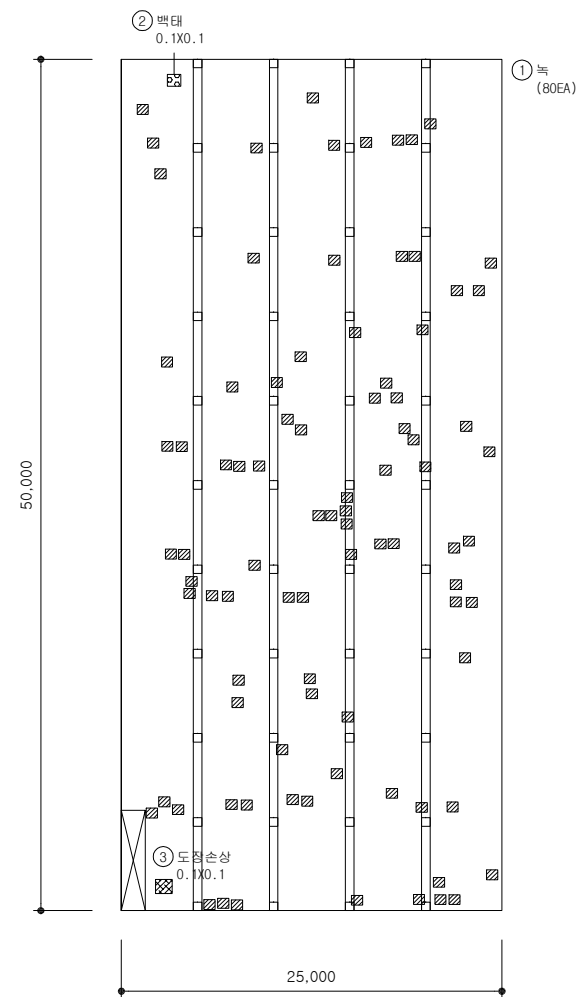
남양6배수지(증설) - 2지 상부슬래브

| 손상 집계 표 | | 손상 크기 | | | | | 손상 수량 | 단위 | 비고 |
|---|---|---|---|---|---|---|---|---|---|
| 1 | 흠 | | | | | 80 | 80.00 | EA | 기준 |
| 2 | 백태 | | 0.10 | 0.10 | | 1 | 0.01 | m² | 기준 |
| 3 | 도장손상 | | 0.10 | 0.10 | | 1 | 0.01 | m² | 기준 |

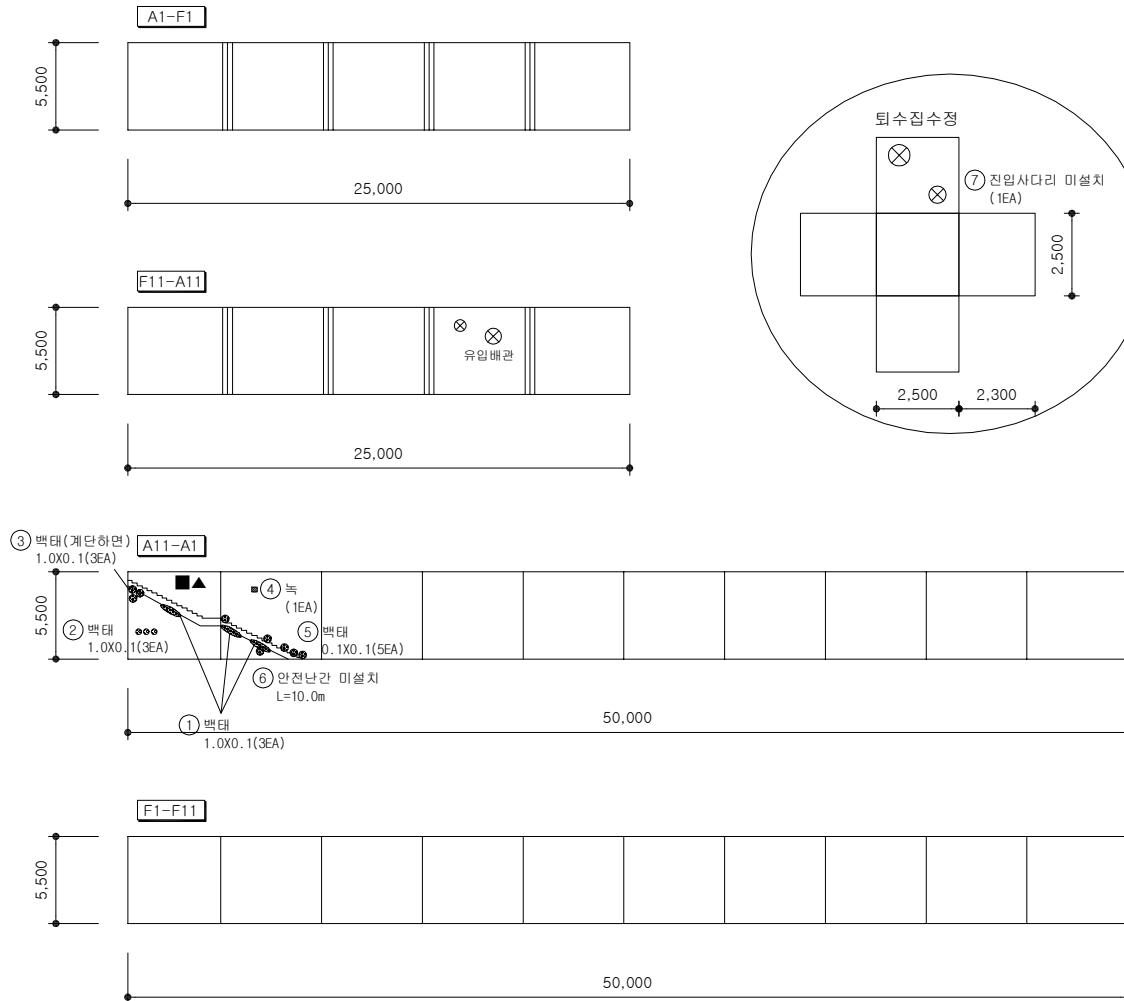
# 남양6배수지(증설) - 2지 벽체

| 손상 집계 표 | | 손상 크기 | | | | | 손상 수량 | 단위 | 비고 |
|---|---|---|---|---|---|---|---|---|---|
| 1 | 백태 | | 1.00 | 0.10 | | 3 | 0.30 | m² | 기준 |
| 2 | 백태 | | 1.00 | 0.10 | | 3 | 0.30 | m² | 기준 |
| 3 | 백태 | | 0.10 | 0.10 | | 3 | 0.03 | m² | 기준 |
| 4 | 녹 | | | | | 1 | 1.00 | EA | 기준 |
| 5 | 백태 | | 0.10 | 0.10 | | 5 | 0.05 | m² | 기준 |
| 6 | 안전난간 미설치 | | | 10.0 | | 1 | 10.0 | m | 기준 |
| 7 | 진입사다리 미설치 | | | | | 1 | 1.00 | EA | 기준 |

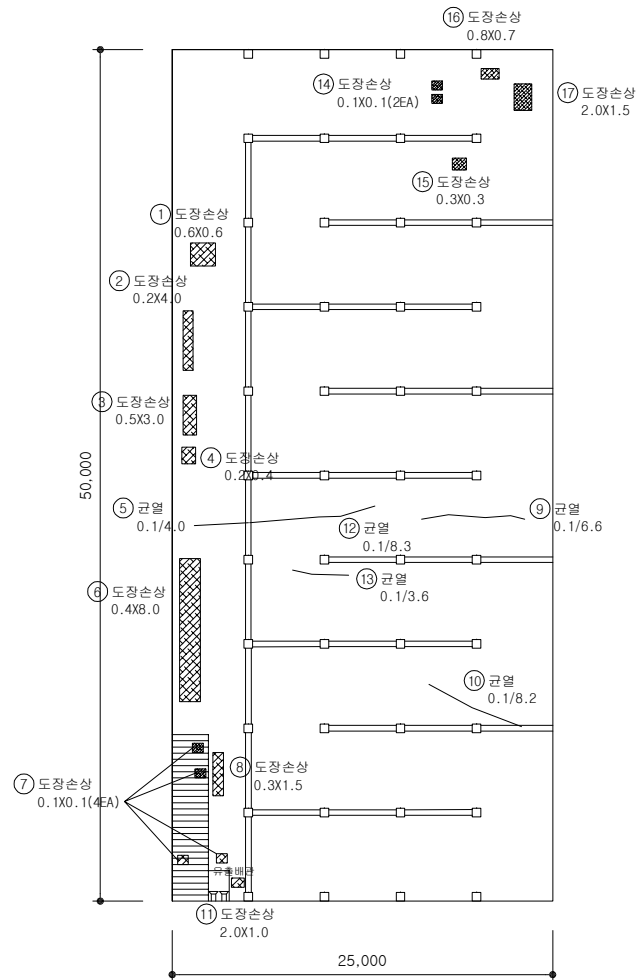
남양6배수지(증설) - 2지 바닥슬래브

| No. | 손상 내용 | 손상 크기 | | | | | 손상<br>수량 | 단위 | 비고 |
|---|---|---|---|---|---|---|---|---|---|
| 1 | 도장손상 | | 0.60 | 0.60 | | 1 | 0.36 | m² | 기준 |
| 2 | 도장손상 | | 0.20 | 4.00 | | 1 | 0.80 | m² | 기준 |
| 3 | 도장손상 | | 0.50 | 3.00 | | 1 | 1.50 | m² | 기준 |
| 4 | 도장손상 | | 0.20 | 0.40 | | 1 | 0.08 | m² | 기준 |
| 5 | 균열 | 0.10 | | 4.00 | | 1 | 4.00 | m | 기준 |
| 6 | 도장손상 | | 0.40 | 8.00 | | 1 | 3.20 | m² | 기준 |
| 7 | 도장손상 | | 0.10 | 0.10 | | 4 | 0.04 | m² | 기준 |
| 8 | 도장손상 | | 0.30 | 1.50 | | 1 | 0.45 | m² | 기준 |
| 9 | 균열 | 0.10 | | 6.60 | | 1 | 6.60 | m | 기준 |
| 10 | 균열 | 0.10 | | 8.20 | | 1 | 8.20 | m | 기준 |
| 11 | 도장손상 | | 2.00 | 1.00 | | 1 | 2.00 | m² | 기준 |
| 12 | 균열 | 0.10 | | 8.30 | | 1 | 8.30 | m | 기준 |
| 13 | 균열 | 0.10 | | 3.60 | | 1 | 3.60 | m | 기준 |
| 14 | 도장손상 | | 0.10 | 0.10 | | 2 | 0.02 | m² | 기준 |
| 15 | 도장손상 | | 0.30 | 0.30 | | 1 | 0.09 | m² | 기준 |
| 16 | 도장손상 | | 0.80 | 0.70 | | 1 | 0.56 | m² | 기준 |
| 17 | 도장손상 | | 2.00 | 1.50 | | 1 | 3.00 | m² | 기준 |

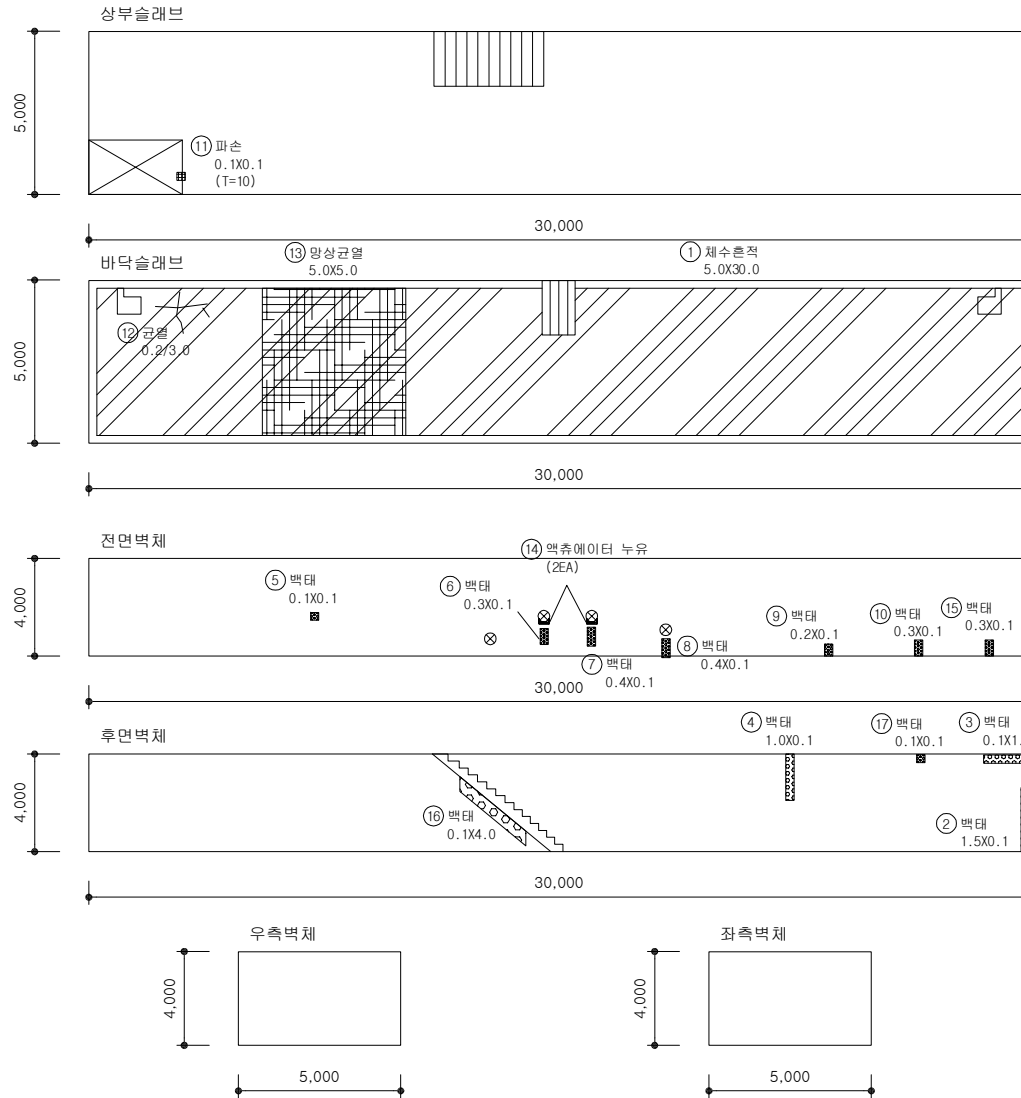
# 남양6배수지(증설) - 유출밸브실(지하2층)

| No. | 손상 내용 | 손상 크기 | | | | | 손상 수량 | 단위 | 비고 |
|---|---|---|---|---|---|---|---|---|---|
| 12 | 균열 | | 0.20 | 3.00 | | 1 | 3.00 | m | 기준 |
| 13 | 망상균열 | | 5.00 | 5.00 | | 1 | 25.0 | m² | 기준 |

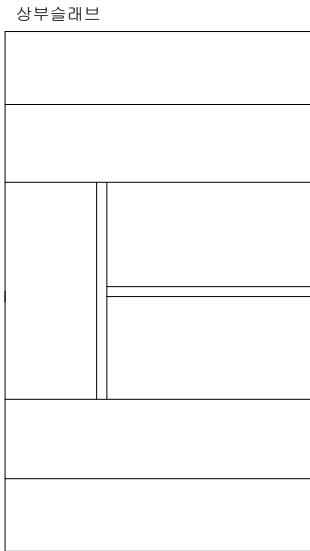
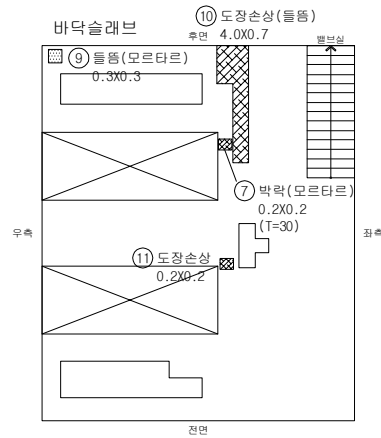
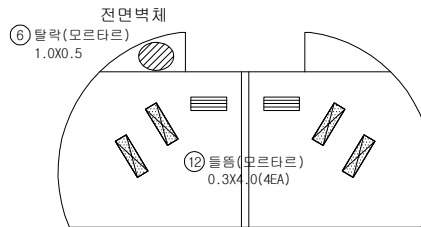
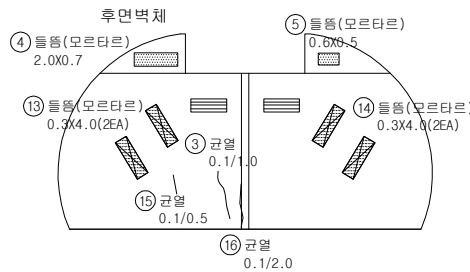
# 남양6배수지(증설) - 건축물(내부)

| 손상 집계 표 | | 손상 크기 | | | | | 손상 수량 | 단위 | 비고 |
|---|---|---|---|---|---|---|---|---|---|
| 3 | 균열 | 0.10 | | 1.00 | | 1 | 1.00 | m | 기준 |
| 8 | 도장손상 | | 0.10 | 0.10 | | 1 | 0.01 | m² | 기준 |
| 10 | 도장손상(흙흙) | | 4.00 | 0.70 | | 1 | 2.80 | m² | 기준 |
| 11 | 도장손상 | | 0.20 | 0.20 | | 1 | 0.04 | m² | 기준 |
| 15 | 균열 | 0.10 | | 0.50 | | 1 | 0.50 | m | 기준 |
| 16 | 균열 | 0.10 | | 2.00 | | 1 | 2.00 | m | 기준 |

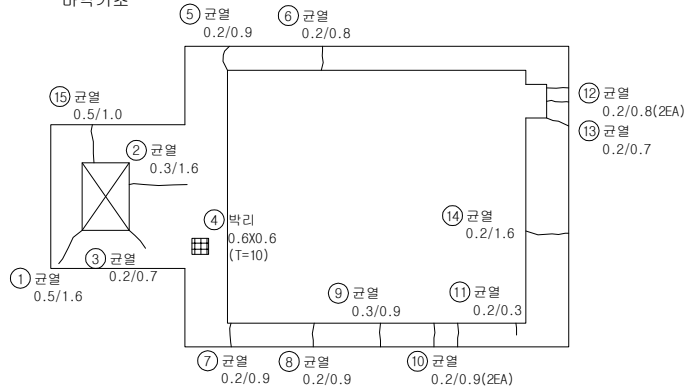
남양6배수지(증설) - 건축물(외부)

| No. | 손상 내용 | 손상 크기 | | | | | 손상 수량 | 단위 | 비고 |
|---|---|---|---|---|---|---|---|---|---|
| 1 | 균열 | 0.50 | | 1.60 | | 1 | 1.60 | m | 기준 |
| 2 | 균열 | 0.30 | | 1.60 | | 1 | 1.60 | m | 기준 |
| 3 | 균열 | 0.20 | | 0.70 | | 1 | 0.70 | m | 기준 |
| 5 | 균열 | 0.20 | | 0.90 | | 1 | 0.90 | m | 기준 |
| 6 | 균열 | 0.20 | | 0.80 | | 1 | 0.80 | m | 기준 |
| 7 | 균열 | 0.20 | | 0.90 | | 1 | 0.90 | m | 기준 |
| 8 | 균열 | 0.20 | | 0.90 | | 1 | 0.90 | m | 기준 |
| 9 | 균열 | 0.30 | | 0.90 | | 1 | 0.90 | m | 기준 |
| 10 | 균열 | 0.20 | | 0.90 | | 2 | 1.80 | m | 기준 |
| 11 | 균열 | 0.20 | | 0.30 | | 1 | 0.30 | m | 기준 |
| 12 | 균열 | 0.20 | | 0.80 | | 2 | 1.60 | m | 기준 |
| 13 | 균열 | 0.20 | | 0.70 | | 1 | 0.70 | m | 기준 |
| 14 | 균열 | 0.20 | | 1.60 | | 1 | 1.60 | m | 기준 |
| 15 | 균열 | 0.50 | | 1.00 | | 1 | 1.00 | m | 기준 |

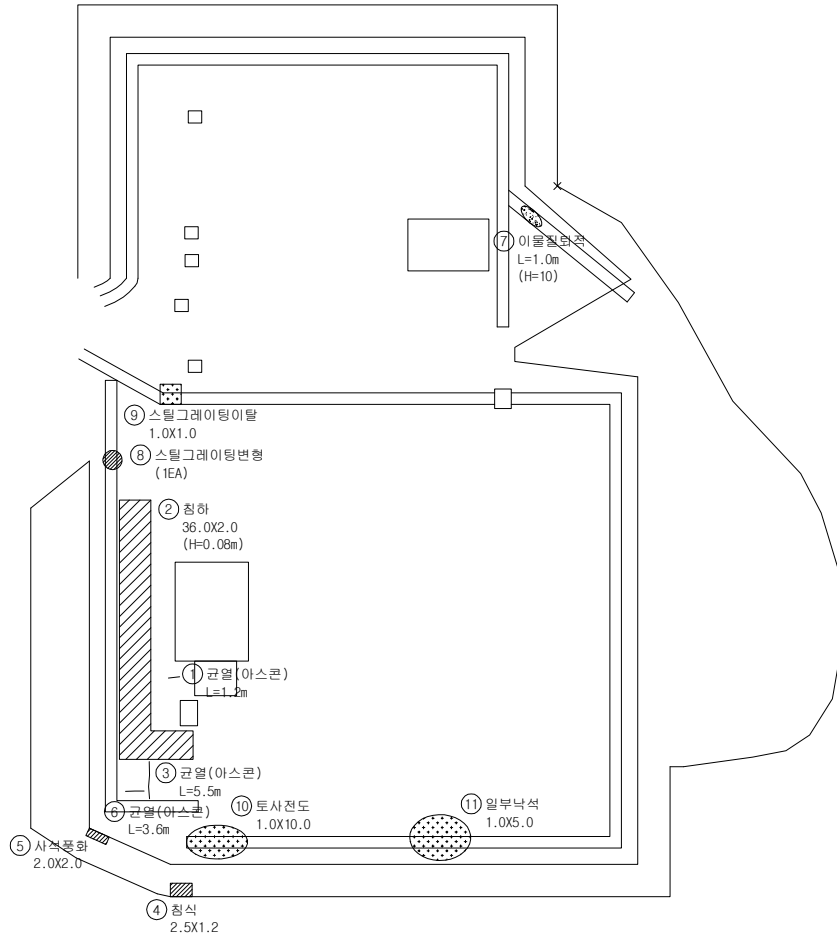
# 남양6배수지(증설) - 장내포장

| No. | 손상 내용 | 손상 크기 | | | | | 손상 수량 | 단위 | 비고 |
|---|---|---|---|---|---|---|---|---|---|
| 1 | 균열(아스콘) | | | 1.20 | | 1 | 1.20 | m | 기존 |
| 3 | 균열(아스콘) | | | 5.50 | | 1 | 5.50 | m | 기존 |
| 6 | 균열(아스콘) | | | 3.60 | | 1 | 3.60 | m | 기존 |
