장안사랑(신)배수지

2022년 화성시 상수도시설물 안전점검 용역

경기도 화성시 맑은물사업소

2022.12.

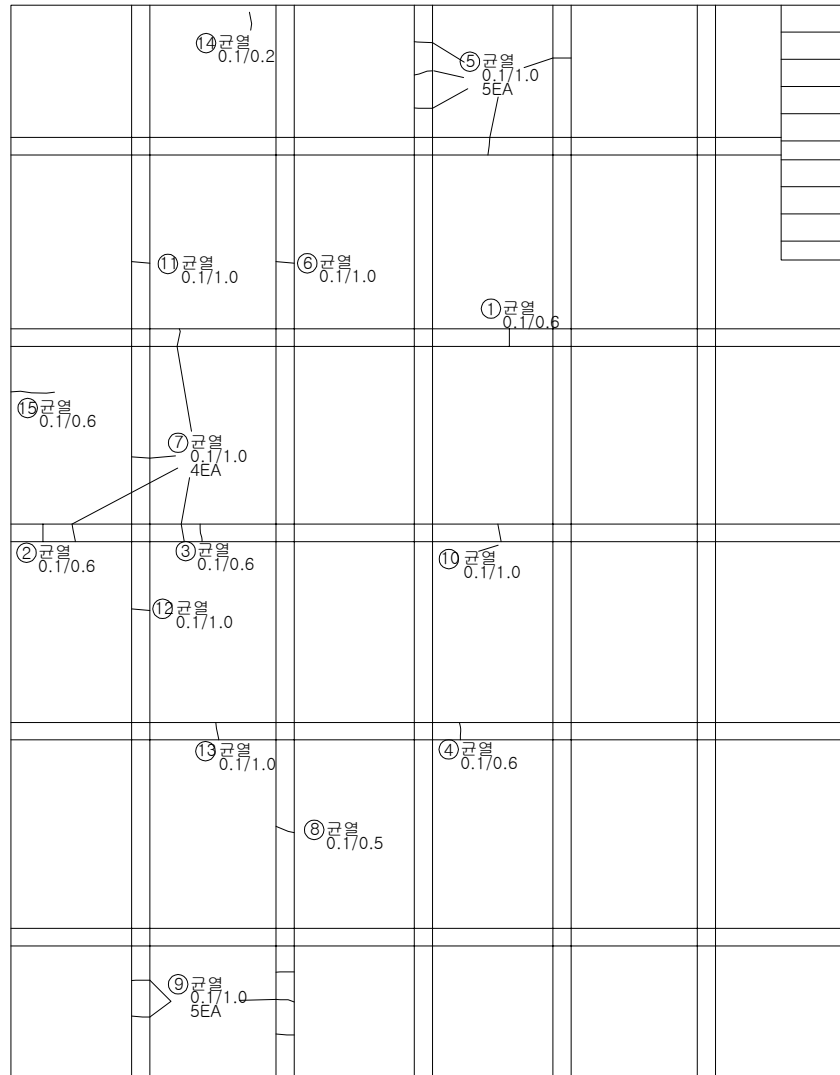
# 장안사랑(신)배수지 - 1지 상부슬래브(보)

| No. | 손상 내용 | 손상 크기 | | | | | 손상 수량 | 단위 | 비고 |
|---|---|---|---|---|---|---|---|---|---|
| 1 | 균열(0.3mm미만) | 0.10 | | 0.60 | | 1 | 0.60 | m | 기존 |
| 2 | 균열(0.3mm미만) | 0.10 | | 0.60 | | 1 | 0.60 | m | 기존 |
| 3 | 균열(0.3mm미만) | 0.10 | | 0.60 | | 1 | 0.60 | m | 기존 |
| 4 | 균열(0.3mm미만) | 0.10 | | 0.60 | | 1 | 0.60 | m | 기존 |
| 5 | 균열(0.3mm미만) | 0.10 | | 1.00 | | 5 | 5.00 | m | 기존 |
| 6 | 균열(0.3mm미만) | 0.10 | | 1.00 | | 1 | 1.00 | m | 기존 |
| 7 | 균열(0.3mm미만) | 0.10 | | 1.00 | | 4 | 4.00 | m | 기존 |
| 8 | 균열(0.3mm미만) | 0.10 | | 0.50 | | 1 | 0.50 | m | 기존 |
| 9 | 균열(0.3mm미만) | 0.10 | | 1.00 | | 5 | 5.00 | m | 기존 |
| 10 | 균열(0.3mm미만) | 0.10 | | 1.00 | | 1 | 1.00 | m | 기존 |
| 11 | 균열(0.3mm미만) | 0.10 | | 1.00 | | 1 | 1.00 | m | 기존 |
| 12 | 균열(0.3mm미만) | 0.10 | | 1.00 | | 1 | 1.00 | m | 기존 |
| 13 | 균열(0.3mm미만) | 0.10 | | 1.00 | | 1 | 1.00 | m | 기존 |
| 14 | 균열(0.3mm미만) | 0.10 | | 0.20 | | 1 | 0.20 | m | 신규 |
| 15 | 균열(0.3mm미만) | 0.10 | | 0.60 | | 1 | 0.60 | m | 신규 |

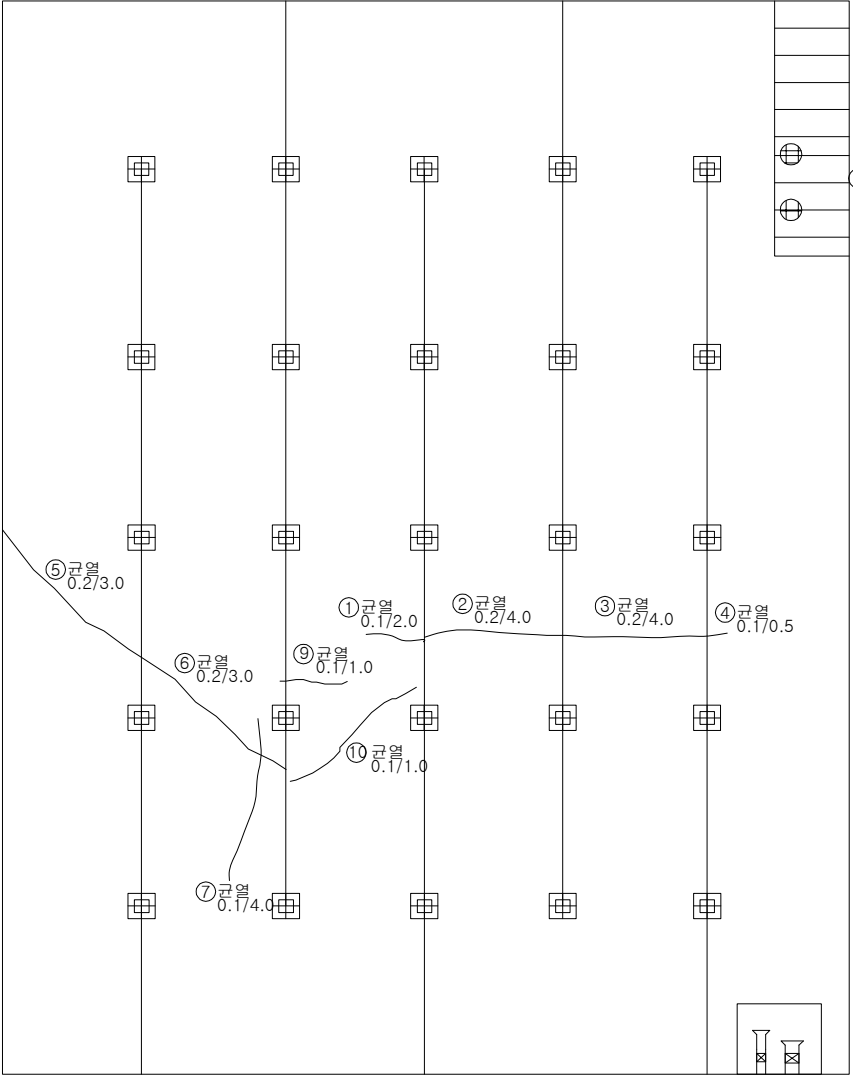
장안사랑(신)배수지 - 1지 하부슬래브

| 손상 집계 표 | | 손상 크기 | | | | | 손상 수량 | 단위 | 비고 |
|---|---|---|---|---|---|---|---|---|---|
| 1 | 균열(0.3mm미만) | 0.10 | | 2.00 | | 1 | 2.00 | m | 기존 |
| 2 | 균열(0.3mm미만) | 0.20 | | 4.00 | | 1 | 4.00 | m | 기존 |
| 3 | 균열(0.3mm미만) | 0.20 | | 4.00 | | 1 | 4.00 | m | 기존 |
| 4 | 균열(0.3mm미만) | 0.10 | | 0.50 | | 1 | 0.50 | m | 기존 |
| 5 | 균열(0.3mm미만) | 0.20 | | 3.00 | | 1 | 3.00 | m | 기존 |
| 6 | 균열(0.3mm미만) | 0.20 | | 3.00 | | 1 | 3.00 | m | 기존 |
| 7 | 균열(0.3mm미만) | 0.10 | | 4.00 | | 1 | 4.00 | m | 기존 |
| 8 | 물탈박리 | | 0.20 | 0.10 | | 2 | 0.04 | ㎡ | 기존 |
| 9 | 균열(0.3mm미만) | 0.10 | | 1.00 | | 1 | 1.00 | m | 기존 |
| 10 | 균열(0.3mm미만) | 0.10 | | 1.00 | | 1 | 1.00 | m | 기존 |

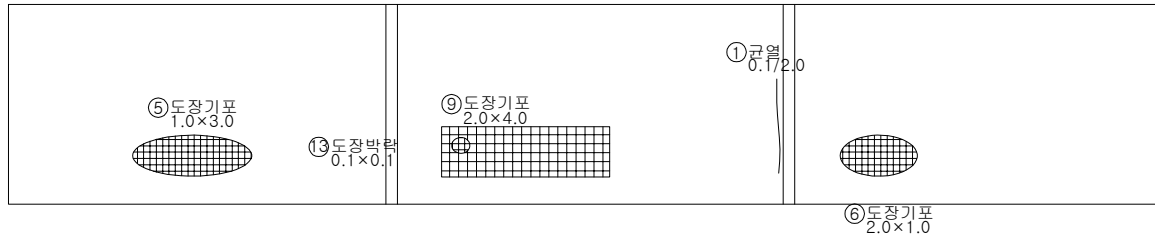
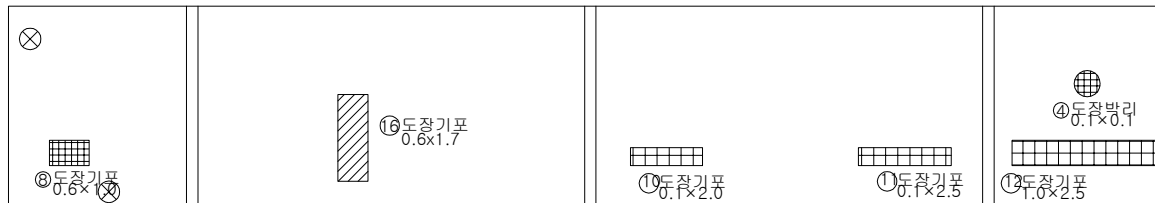
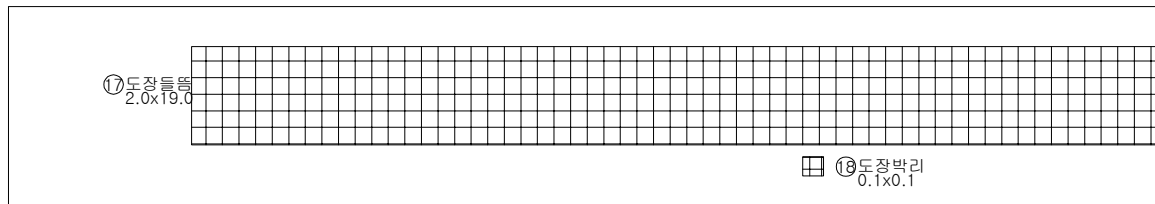
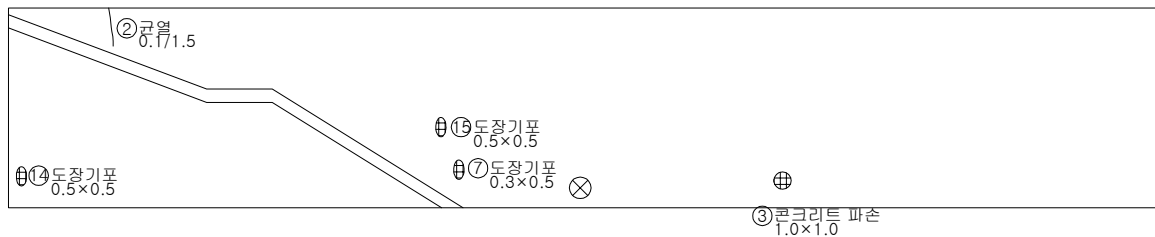
# 장안사랑(신)배수지 - 1지 벽체

| No. | 손상 내용 | 손상 크기 | | | | | 손상 수량 | 단위 | 비고 |
|---|---|---|---|---|---|---|---|---|---|
| 1 | 균열(0.3mm미만) | 0.10 | | 2.00 | | 1 | 2.00 | m | 기존 |
| 2 | 균열(0.3mm미만) | 0.10 | | 1.50 | | 1 | 1.50 | m | 기존 |
| 3 | | | 1.00 | 1.00 | | 1 | 1.00 | m | 기존 |
| 4 | 도장박리 | | 0.10 | 0.10 | | 1 | 0.01 | m | 기존 |
| 5 | 도장기포 | | 3.00 | 1.00 | | 1 | 3.00 | m | 기존 |
| 6 | 도장기포 | | 1.00 | 2.00 | | 1 | 2.00 | m | 기존 |
| 7 | 도장기포 | | 0.50 | 0.30 | | 1 | 0.15 | m | 기존 |
| 8 | 도장기포 | | 1.00 | 0.60 | | 1 | 0.60 | m | 기존 |
| 9 | 도장기포 | | 4.00 | 2.00 | | 1 | 8.00 | m | 기존 |
| 10 | 도장기포 | | 2.00 | 0.10 | | 1 | 0.20 | m | 기존 |
| 11 | 도장기포 | | 2.50 | 0.10 | | 1 | 0.25 | m | 기존 |
| 12 | 도장기포 | | 2.50 | 1.00 | | 1 | 2.50 | m | 기존 |
| 13 | 도장박락 | | 0.10 | 0.10 | | 1 | 0.01 | m | 기존 |
| 14 | 도장기포 | | 0.50 | 0.50 | | 1 | 0.25 | m | 기존 |
| 15 | 도장기포 | | 0.50 | 0.50 | | 1 | 0.25 | m | 기존 |
| 16 | 도장기포 | | 1.70 | 0.60 | | 1 | 1.02 | m | 신규 |
| 17 | 도장들뜸 | | 19.00 | 2.00 | | 1 | 38.00 | m | 신규 |
| 18 | 도장박리 | | 0.10 | 0.10 | | 1 | 0.01 | m | 신규 |

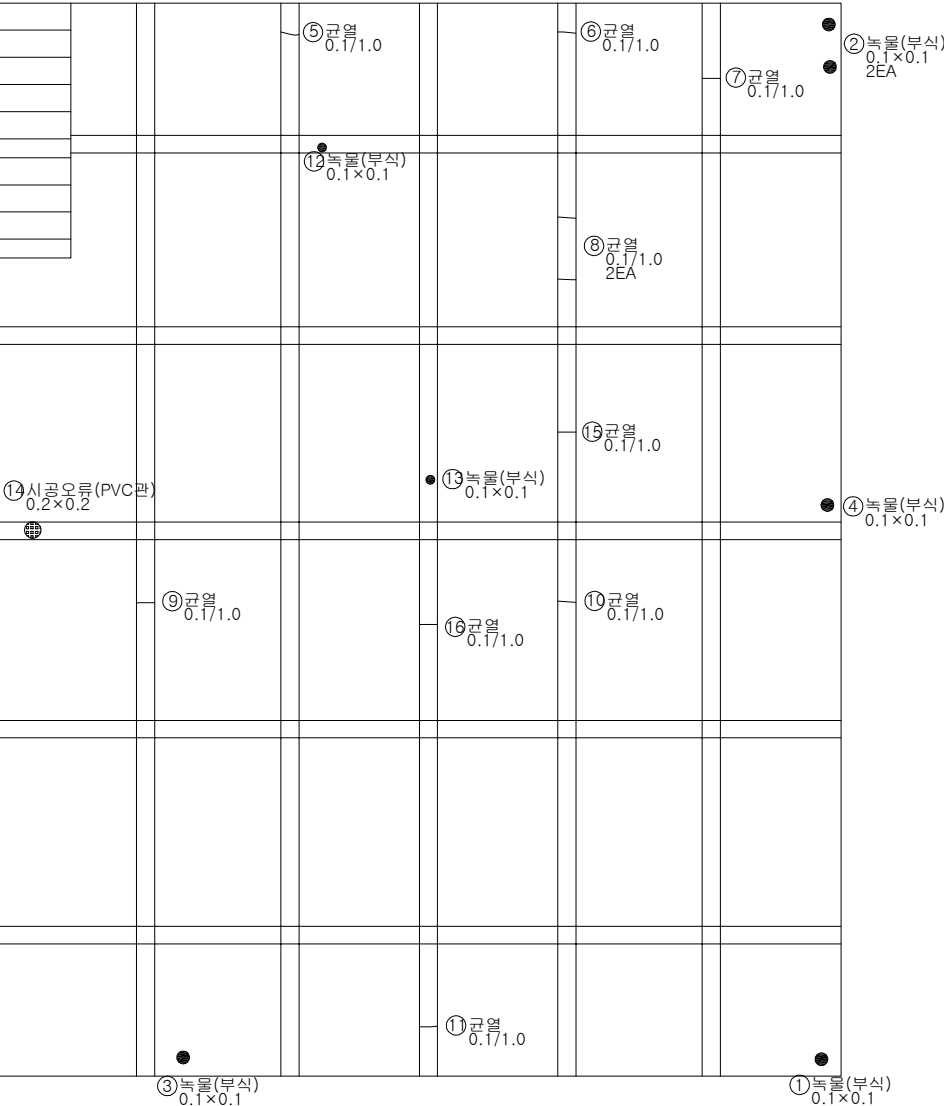
# 장안사랑(신)배수지 - 2지 상부슬래브(보)

| 손상 집계 표 | | 손상 크기 | | | | | 손상 수량 | 단위 | 비고 |
|---|---|---|---|---|---|---|---|---|---|
| 1 | 녹물 | | 0.10 | 0.10 | | 1 | 0.01 | m <sup>2</sup> | 기존 |
| 2 | 녹물 | | 0.10 | 0.10 | | 2 | 0.02 | m <sup>2</sup> | 기존 |
| 3 | 녹물 | | 0.10 | 0.10 | | 1 | 0.01 | m <sup>2</sup> | 기존 |
| 4 | 녹물 | | 0.10 | 0.10 | | 1 | 0.01 | m <sup>2</sup> | 기존 |
| 5 | 균열(0.3mm미만) | 0.10 | | 1.00 | | 1 | 1.00 | m | 기존 |
| 6 | 균열(0.3mm미만) | 0.10 | | 1.00 | | 1 | 1.00 | m | 기존 |
| 7 | 균열(0.3mm미만) | 0.10 | | 1.00 | | 1 | 1.00 | m | 기존 |
| 8 | 균열(0.3mm미만) | 0.10 | | 1.00 | | 2 | 2.00 | m | 기존 |
| 9 | 균열(0.3mm미만) | 0.10 | | 1.00 | | 1 | 1.00 | m | 기존 |
| 10 | 균열(0.3mm미만) | 0.10 | | 1.00 | | 1 | 1.00 | m | 기존 |
| 11 | 균열(0.3mm미만) | 0.10 | | 1.00 | | 1 | 1.00 | m | 기존 |
| 12 | 녹물 | | 0.10 | 0.10 | | 1 | 0.01 | m <sup>2</sup> | 기존 |
| 13 | 녹물 | | 0.10 | 0.10 | | 1 | 0.01 | m <sup>2</sup> | 기존 |
| 14 | 시공오류 | | 0.20 | 0.20 | | 1 | 0.04 | m <sup>2</sup> | 기존 |
| 15 | 균열(0.3mm미만) | 0.10 | | 1.00 | | 1 | 1.00 | m | 신규 |
| 16 | 균열(0.3mm미만) | 0.10 | | 1.00 | | 1 | 1.00 | m | 신규 |

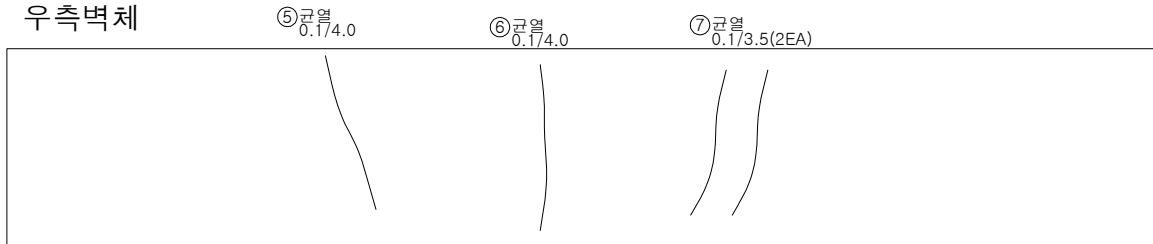
# 장안사랑(신)배수지 - 2지 벽체

| No. | 손상 내용 | 손상 크기 | | | | | 손상 수량 | 단위 | 비고 |
|---|---|---|---|---|---|---|---|---|---|
| 1 | 도장들뜸 | | 0.20 | 0.20 | | 10 | 0.40 | m <sup>2</sup> | 기존 |
| 2 | 균열(0.3mm미만) | 0.10 | | 2.00 | | 1 | 2.00 | m | 기존 |
| 3 | 균열(0.3mm미만) | 0.10 | | 2.00 | | 1 | 2.00 | m | 기존 |
| 4 | 균열(0.3mm미만) | 0.20 | | 1.50 | | 1 | 1.50 | m | 기존 |
| 5 | 균열(0.3mm미만) | 0.10 | | 4.00 | | 1 | 4.00 | m | 기존 |
| 6 | 균열(0.3mm미만) | 0.10 | | 4.00 | | 1 | 4.00 | m | 기존 |
| 7 | 균열(0.3mm미만) | 0.10 | | 3.50 | | 2 | 7.00 | m | 기존 |
| 8 | 균열(0.3mm미만) | 0.10 | | 2.50 | | 1 | 2.50 | m | 신규 |
| 9 | 균열(0.3mm미만) | 0.10 | | 2.00 | | 1 | 2.00 | m | 신규 |
| 10 | 균열(0.3mm미만) | 0.10 | | 2.30 | | 2 | 4.60 | m | 신규 |
| 11 | 도장들뜸 | | 22.00 | 0.50 | | 1 | 11.00 | m <sup>2</sup> | 신규 |

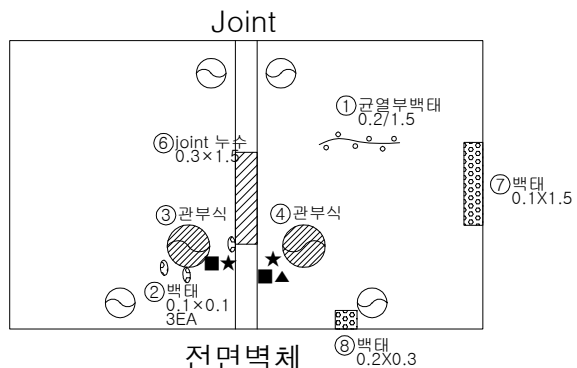
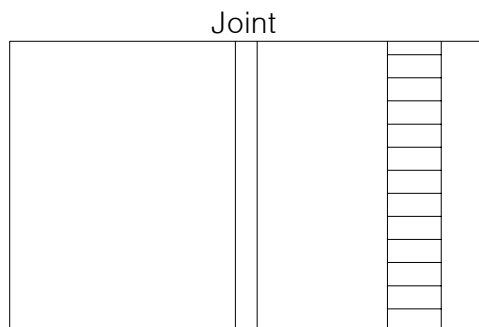
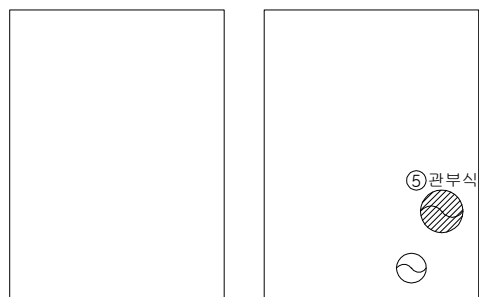
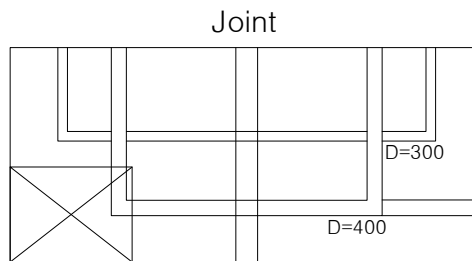
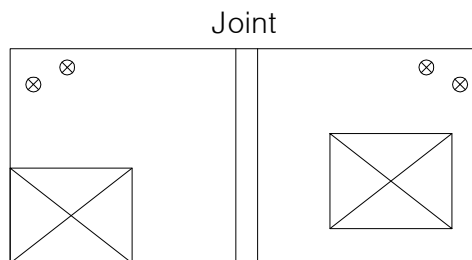
# 장안사랑(신)배수지 - 통합유출밸브실

| 손상 집계 표 | | 손상 크기 | | | | | 손상 수량 | 단위 | 비고 |
|---|---|---|---|---|---|---|---|---|---|
| 1 | 균열부백태 | 0.20 | | 1.50 | | 1 | 1.50 | m | 기존 |
| 3 | 관부식 | | | | | 1 | 1.00 | EA | 기존 |
| 4 | 관부식 | | | | | 1 | 1.00 | EA | 기존 |
| 5 | 관부식 | | | | | 1 | 1.00 | EA | 기존 |
| 6 | 조인트누수 | | 1.50 | 0.30 | | 1 | 0.45 | m² | 기존 |

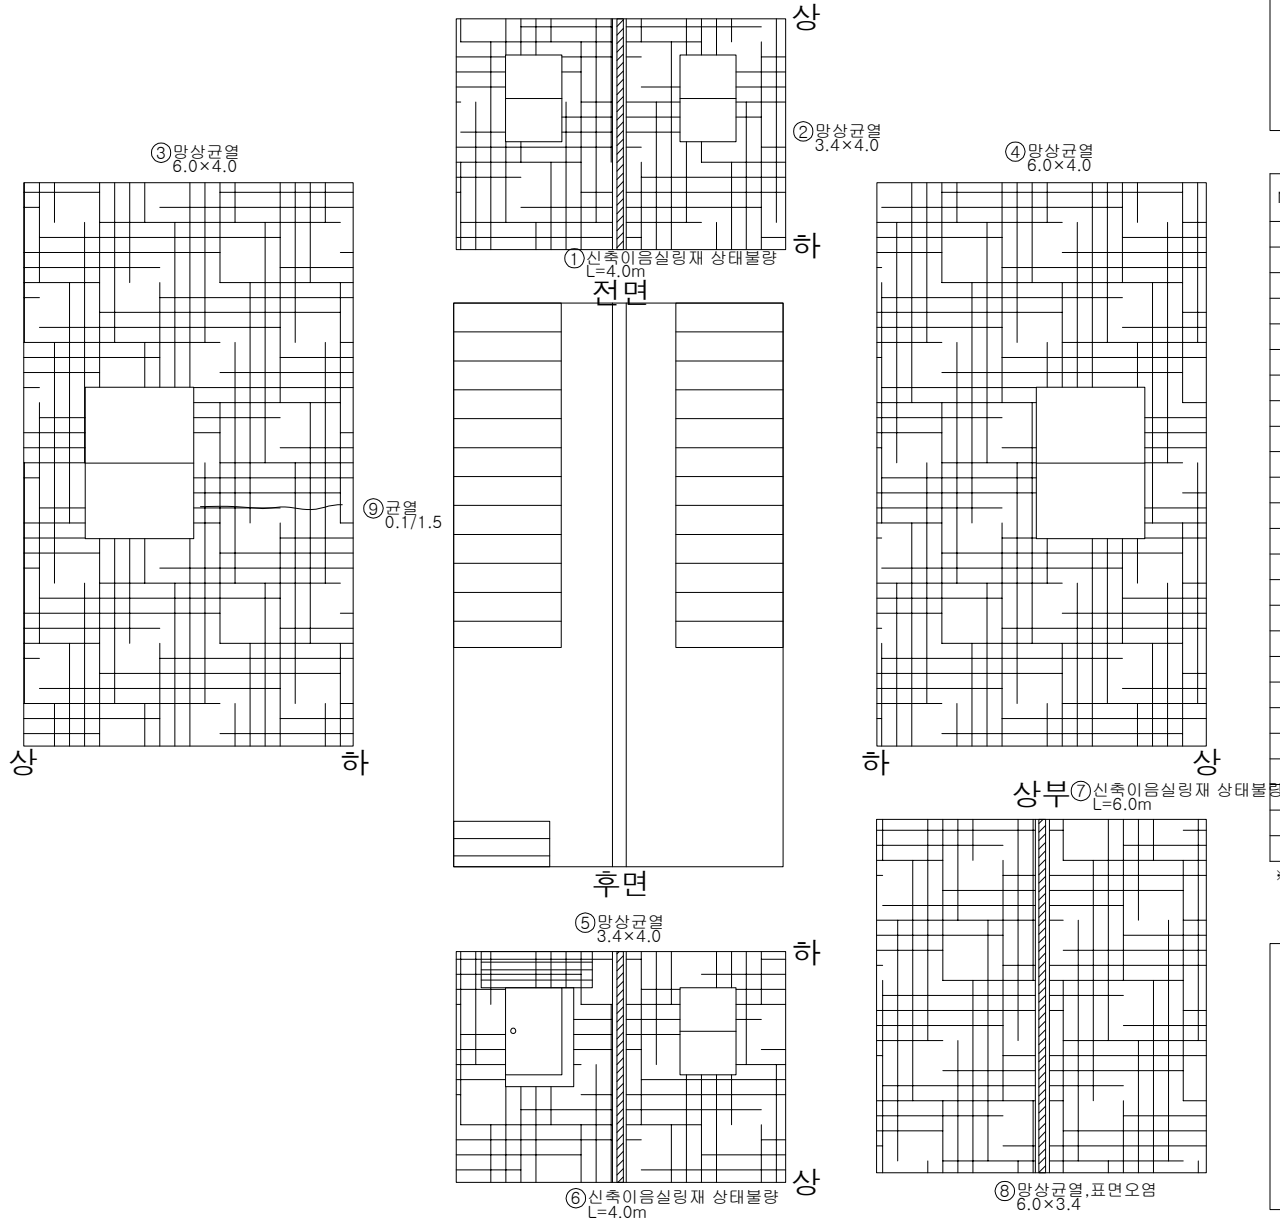
장안사랑(신)배수지 - 검수실 내부

| 손상 집계 표 | | 손상 크기 | | | | | 손상 수량 | 단위 | 비고 |
|---|---|---|---|---|---|---|---|---|---|
| 2 | 망상균열 | | 4.00 | 3.40 | | 1 | 13.60 | m² | 기존 |
| 3 | 망상균열 | | 4.00 | 6.00 | | 1 | 24.00 | m² | 기존 |
| 4 | 망상균열 | | 4.00 | 6.00 | | 1 | 24.00 | m² | 기존 |
| 5 | 망상균열 | | 4.00 | 3.40 | | 1 | 13.60 | m² | 기존 |
| 8 | 망상균열,표면오염 | | 3.40 | 6.00 | | 1 | 20.40 | m² | 기존 |
| 9 | 균열(0.3mm미만) | 0.10 | | 1.50 | | 1 | 1.50 | m | 기존 |
