# 01. 남양5배수지(5단계)

## 01.1 시설물 현황

## 01.4 정기안전점검표

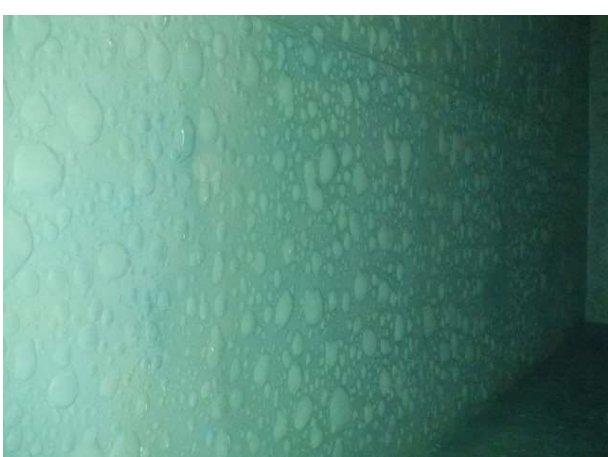
| 1지 벽체 | 도장기포 | 1지 벽체 | 도장기포 |

| 구 분 | | | 2024년 상반기 점검결과 | 2024년 하반기 점검결과 | 발생원인 | 보수방안 |
|---|---|---|---|---|---|---|
| | | 벽체 | · 도장기포<br>· 도장손상<br>· 백태 | · 도장기포<br>· 도장손상<br>· 백태 | · 부착력저하<br>· 공용열화<br>· 수분접촉 | · 재도장<br>· 재도장<br>· 표면보수 |

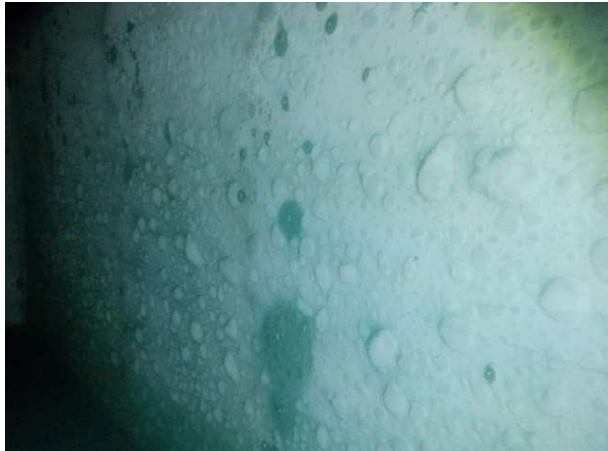
| 1지 벽체 | 도장기포 | 1지 상부슬래브 | 도장손상 |

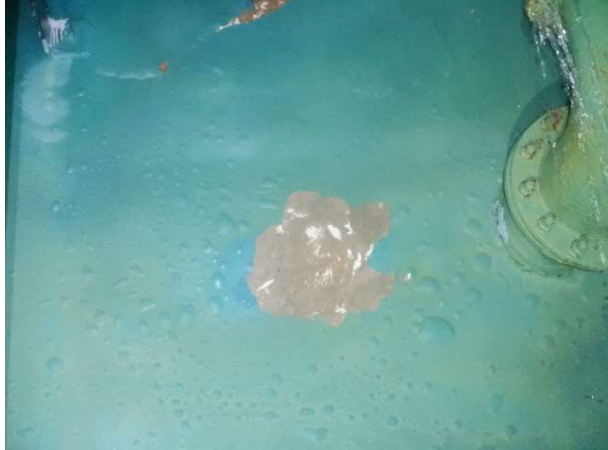
| 2지 벽체 | 도장손상 | 2지 벽체 | 도장기포 |

| 구 분 | | | 2024년 상반기 점검결과 | 2024년 하반기 점검결과 | 발생원인 | 보수방안 |
|---|---|---|---|---|---|---|
| | | 벽체 | · 도장기포<br>· 도장손상<br>· 백태 | · 도장기포<br>· 도장손상<br>· 백태 | · 부착력저하<br>· 공용열화<br>· 수분접촉 | · 재도장<br>· 재도장<br>· 표면보수 |

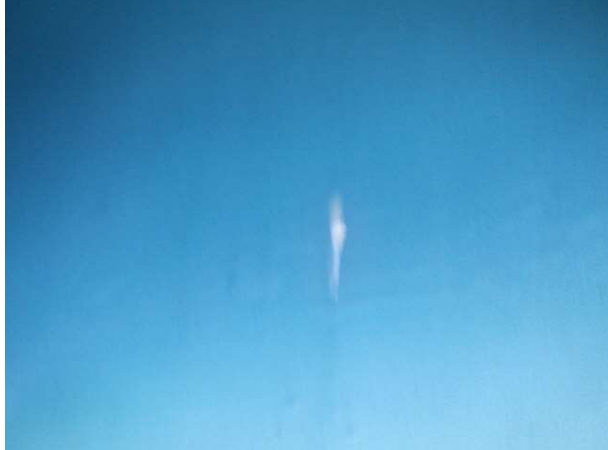
| 2지 벽체 | 백태 | 2지 상부슬래브 | 망상균열 |

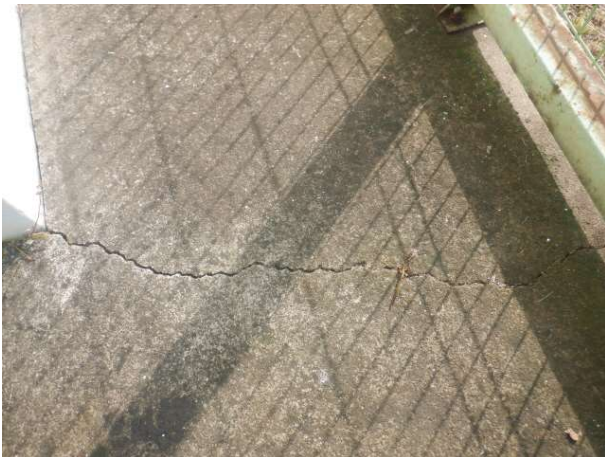
| 구 분 | | | 2024년 상반기 점검결과 | 2024년 하반기 점검결과 | 발생원인 | 보수방안 |
|---|---|---|---|---|---|---|
| 건축<br>구조물 | 검수실 | 외부 | · 포장 균열(0.3mm이상)<br>· 이격 및 단차 | · 포장 균열(0.3mm이상)<br>· 이격 및 단차 | · 다짐부족<br>· 부등침하 | · 주의관찰<br>· 주의관찰 |

| 검수실 외부 | 균열(0.3mm이상) | 검수실 외부 | 이격 및 단차 |

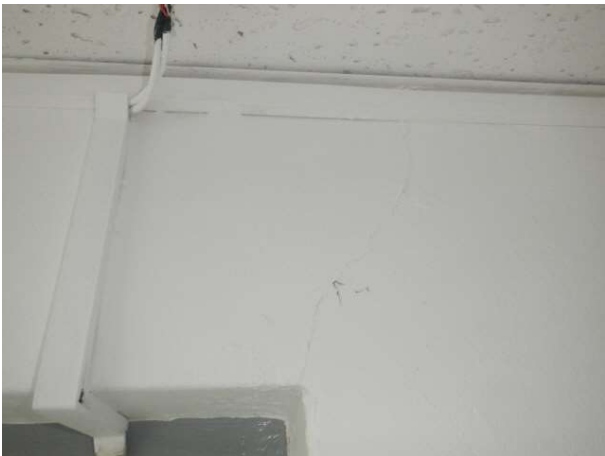
| 전기실 내부 | 균열(0.3mm미만) | 유입밸브실(1지) | 채수 |

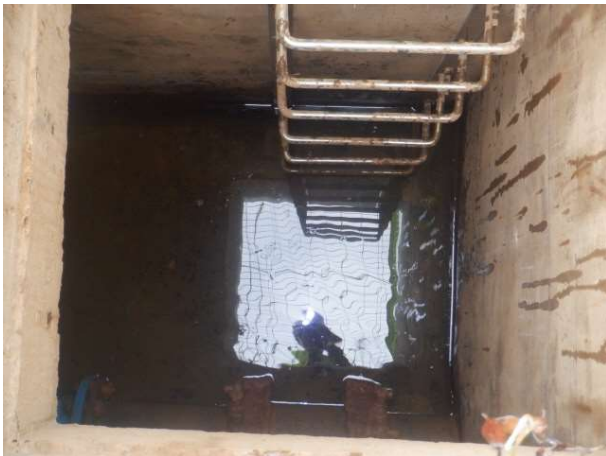
| 구 분 | | | 2024년 상반기 점검결과 | 2024년 하반기 점검결과 | 발생원인 | 보수방안 |
|---|---|---|---|---|---|---|
| | | 바닥슬래브 | · 체수 | · 체수 | · 우수유입 | · 주의관찰 |

- 유량계실, 유입 및 유출 밸브실에서 망상균열, 백태, 몰탈박리, 몰탈들뜸, 체수 등의 손상이 조사되었다. 밸브실에서 조사된 손상들은 건조수축, 시공미흡, 우수유입 등에 의해 발생한 것으로 사료되며, 표면보수, 단면보수를 실시하여 내구성을 확보가 필요하다. 또한 유입 밸브실에서 조사된 체수 손상은 유입 밸브실 점검 및 유지관리를 위해 양수작업이 필요하다.

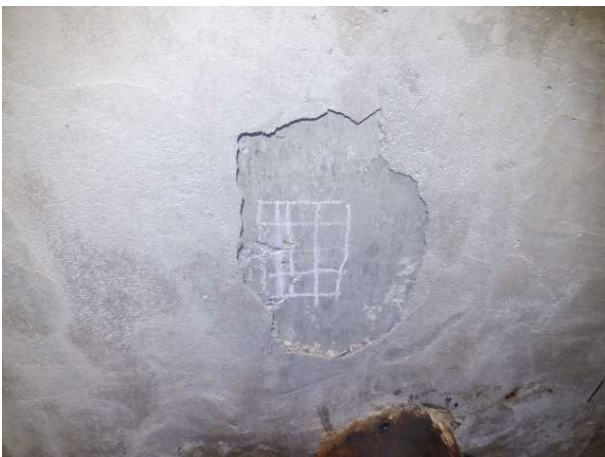
| 구 분 | | | 2024년 상반기 점검결과 | 2024년 하반기 점검결과 | 발생원인 | 보수방안 |
|---|---|---|---|---|---|---|
| | | 벽체 | · 몰탈들뜸<br>· 몰탈박리<br>· 백태 | · 몰탈들뜸<br>· 몰탈박리<br>· 백태 | · 공용열화<br>· 공용열화<br>· 수분접촉 | · 단면보수<br>· 단면보수<br>· 표면보수 |

| 유출밸브실(1지) | 물탈박락 | 유출밸브실(1지) | 배관부식 |

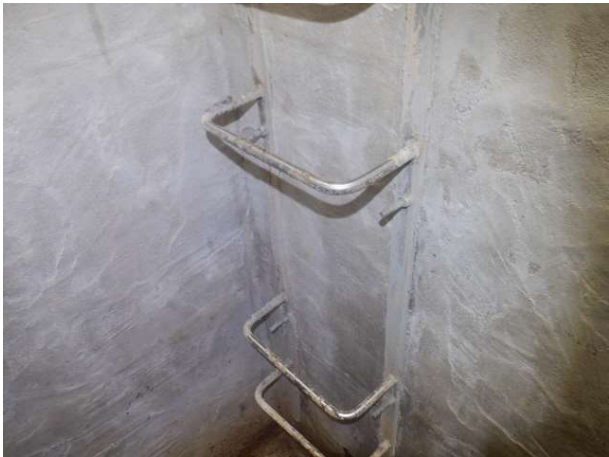
| 공중이용시설 | 유출밸브실(1지)<br>사다리 간격미흡 | 공중이용시설 | 유출밸브실(2지)<br>사다리 고정불량 |

- 검수실은 외부 포장 균열(0.3mm이상), 이격 및 단차가 조사되었다.
- 공중이용시설 조사결과 유출밸브실에서 사다리 간격미흡, 너트풀림이 조사되었고 대부분 시공 및 설치미흡 등에 의해 발생한 손상으로 판단되며, 사용자의 안전을 위해 사다리 재설치 및 너트 재체결이 필요할 것으로 판단된다.

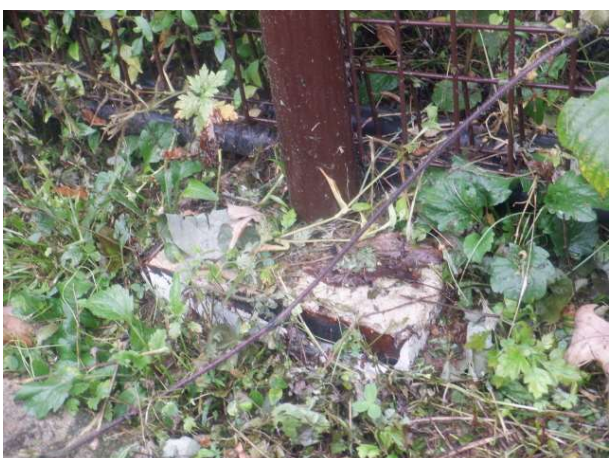
| 구 분 | | | 2024년 상반기 점검결과 | 2024년 하반기 점검결과 | 발생원인 | 보수방안 |
|---|---|---|---|---|---|---|
| | | 웬스 | · 기초노출<br>· 능형망 파손 | · 기초노출<br>· 능형망 파손 | · 시공미흡<br>· 외부충격 | · 주의관찰<br>· 주의관찰 |

| 주변시설 | 웬스 기초노출 | 주변시설 | 포장부 균열 |

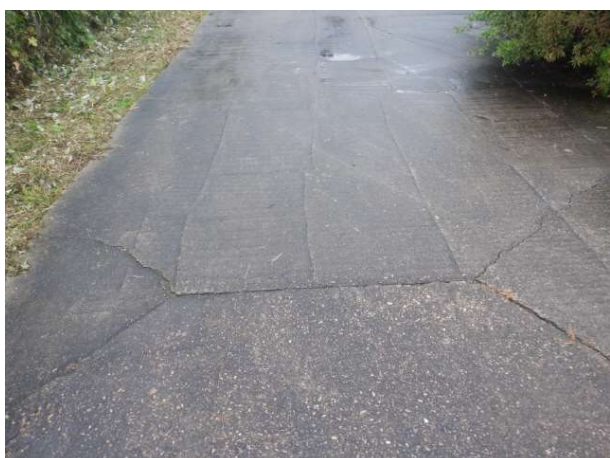
| 구 분 | | | 2024년 상반기 점검결과 | 2024년 하반기 점검결과 | 발생원인 | 보수방안 |
|---|---|---|---|---|---|---|
| 주변시설 | | 포장부 | · 포장부 균열 | · 포장부 균열 | · 다짐불충분 | · 주의관찰 |
