## 02. 남양5배수지(기존)

## 02.1 시설물 현황

## 02.4 정기안전점검표

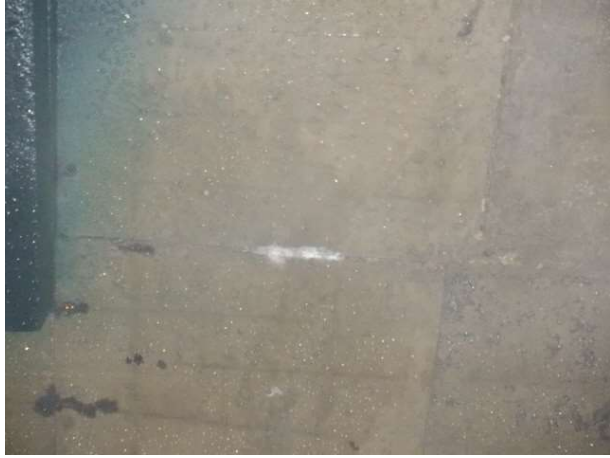
| 구 분 | | | 2024년 상반기 점검결과 | 2024년 하반기 점검결과 | 발생원인 | 보수방안 |
|---|---|---|---|---|---|---|
| 배수지 | 1지 | 상부슬래브 | · 균열 (0.3mm미만)<br>· 도장박리<br>· 철근노출<br>· 백태 | · 균열 (0.3mm미만)<br>· 도장박리<br>· 철근노출<br>· 백태 | · 건조수축<br>· 공용열화<br>· 피복부족<br>· 수분접촉 | · 표면보수<br>· 채도장<br>· 단면보수(양청)<br>· 표면보수 |

| 배수지 2지(유입) | 전경사진 | 1지 상부슬래브 | 백태 |

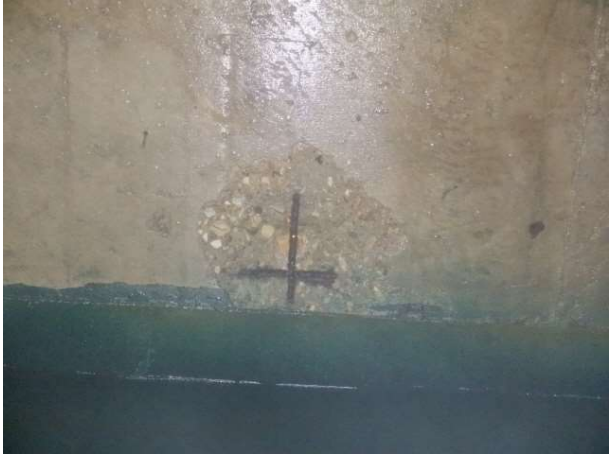
| 1지 상부슬래브 | 철근노출 | 1지 벽체 | 도장기포 |

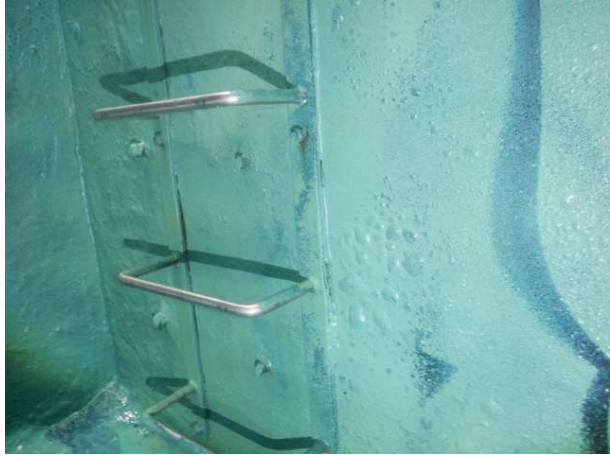
| 구 분 | | | 2024년 상반기 점검결과 | 2024년 하반기 점검결과 | 발생원인 | 보수방안 |
|---|---|---|---|---|---|---|
| | | 벽체 | · 백태<br>· 도장박리<br>· 도장기포 | · 백태<br>· 도장박리<br>· 도장기포 | · 수분접촉<br>· 공용열화<br>· 공용열화 | · 표면보수<br>· 채도장<br>· 채도장 |

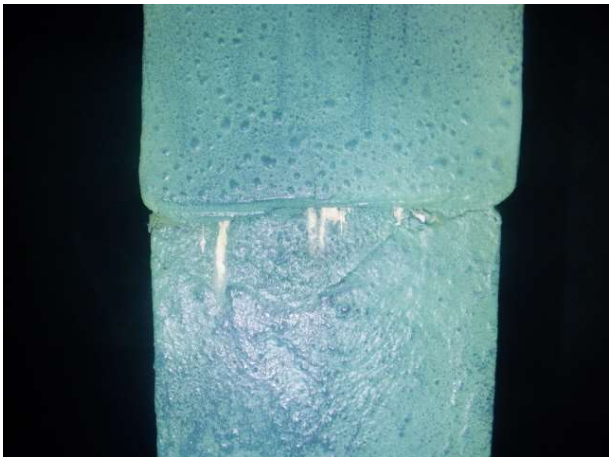
| 1지 기둥 | 백태 | 1지 기둥 | 도장기포 |

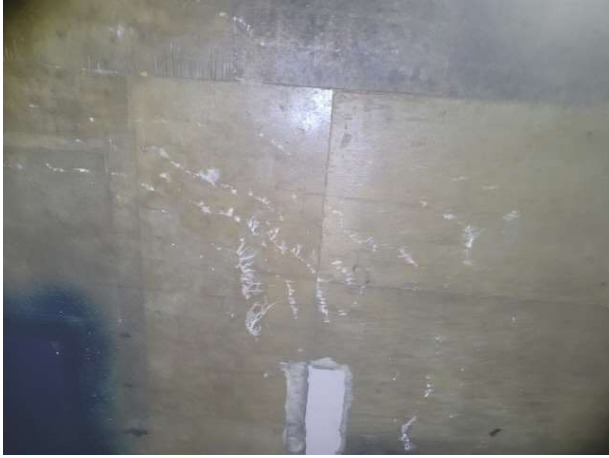
| 2지 상부슬래브 | 백태 | 2지 상부슬래브 | 철근노출 |

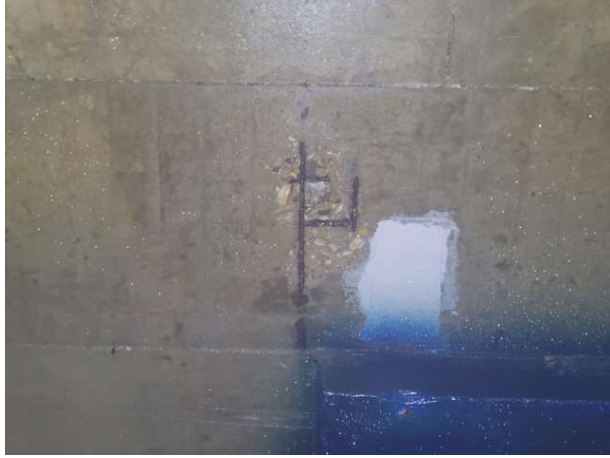
| 구 분 | | | 2024년 상반기 점검결과 | 2024년 하반기 점검결과 | 발생원인 | 보수방안 |
|---|---|---|---|---|---|---|
| | 2지 | 상부슬래브 | · 균열 (0.3mm미만)<br>· 망상균열<br>· 철근노출 | · 균열 (0.3mm미만)<br>· 망상균열<br>· 철근노출 | · 건조수축<br>· 건조수축<br>· 피복부족 | · 표면보수<br>· 표면보수<br>· 단면보수(양청) |

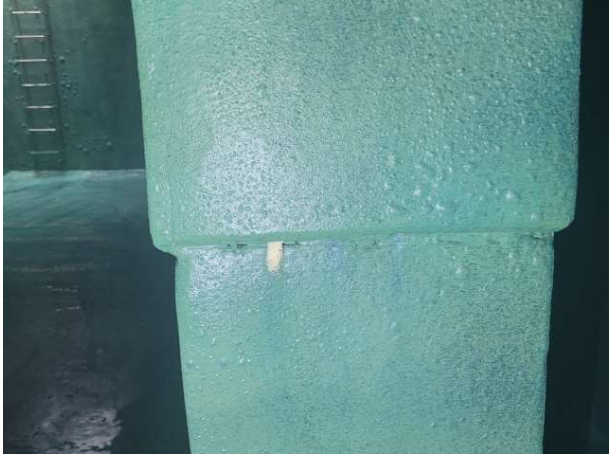
| 2지 기둥 | 백태 | 2지 벽체 | 도장기포 |

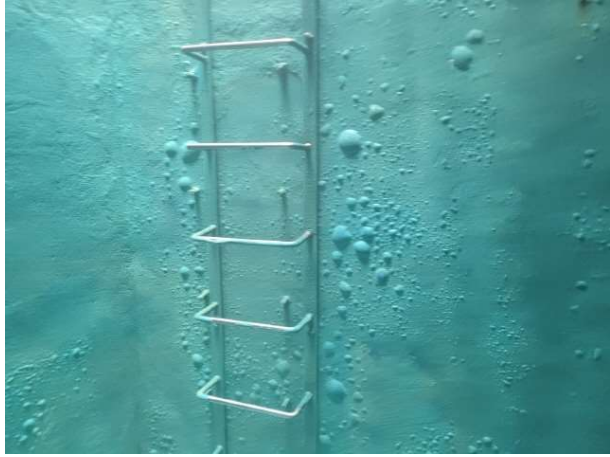
| 구 분 | | | 2024년 상반기 점검결과 | 2024년 하반기 점검결과 | 발생원인 | 보수방안 |
|---|---|---|---|---|---|---|
| | | 벽체 | · 백태<br>· 도장박리<br>· 도장기포 | · 백태<br>· 도장박리<br>· 도장기포 | · 수분접촉<br>· 공용열화<br>· 공용열화 | · 표면보수<br>· 채도장<br>· 채도장 |

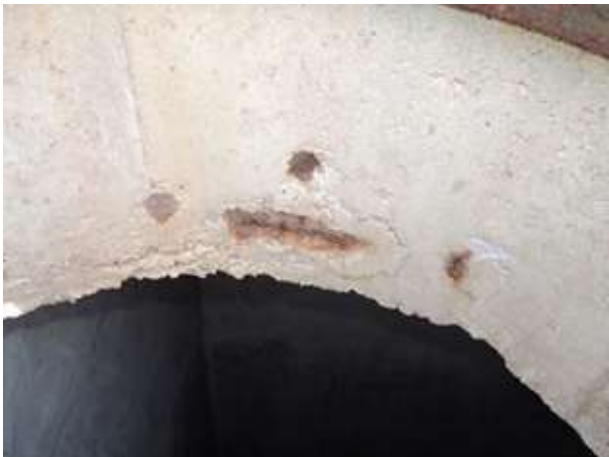
| 유출밸브실 | 철근노출 | 유랑계실 | 철근노출 |

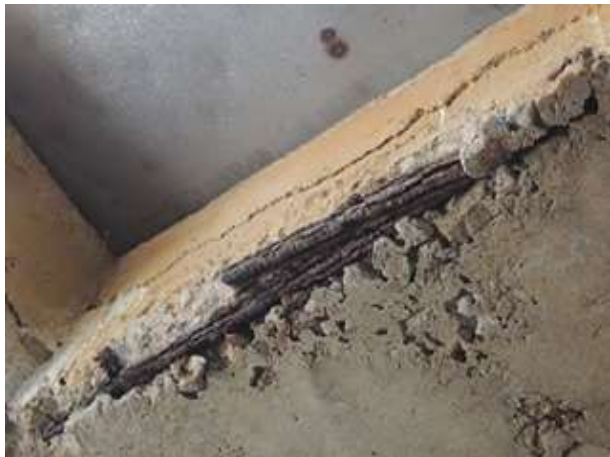
| 구 분 | | | 2024년 상반기 점검결과 | 2024년 하반기 점검결과 | 발생원인 | 보수방안 |
|---|---|---|---|---|---|---|
| | 유량계실 | | · 철근노출<br>· 몰탈박락 | · 철근노출<br>· 몰탈박락 | · 피복부족<br>· 공용열화 | · 단면보수(양청)<br>· 단면보수 |

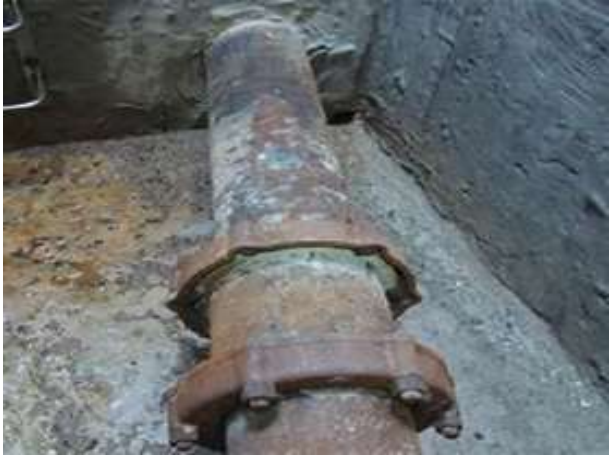
| 기계설비 | 유출밸브실 관부식 | 기계설비 | 배수지 1지 배관 부식 |

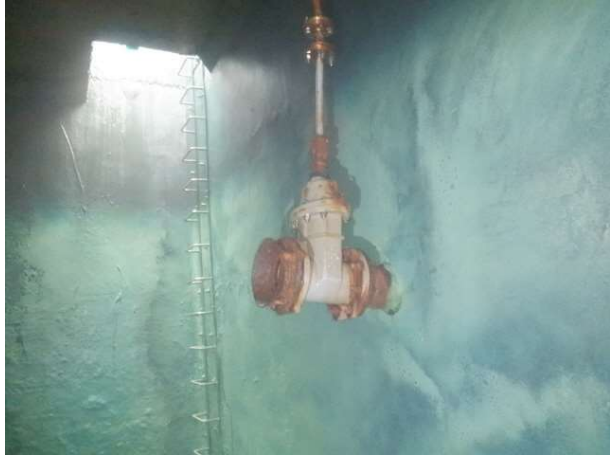
| 구 분 | | | 2024년 상반기 점검결과 | 2024년 하반기 점검결과 | 발생원인 | 보수방안 |
|---|---|---|---|---|---|---|
| 기전설비 | 기계설비 | 배관류 | · 배관부식<br>· 배관누수 | · 배관부식<br>· 배관누수 | · 공용열화<br>· 공용열화 | · 채도장<br>· 누수보수 |

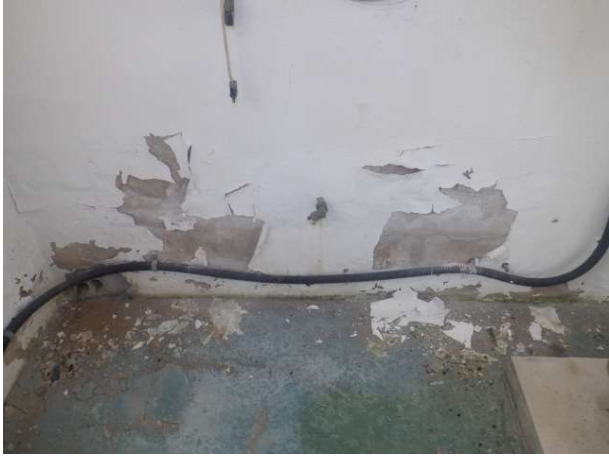
| 수위계실 | 내부 도장박리 | 수위계실 | 내부 벽체 균열(0.3mm미만) |

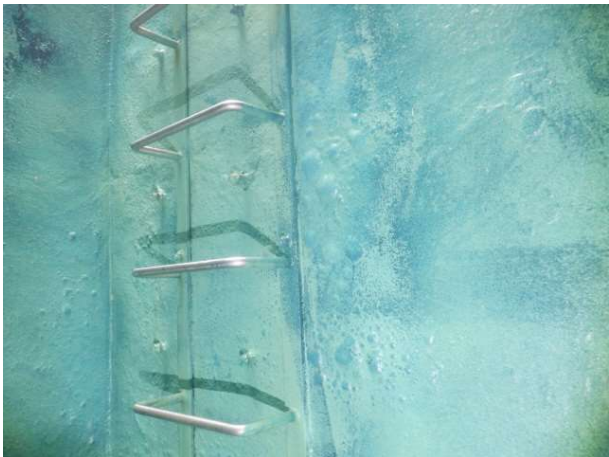
| 공중이용시설 | 배수지1지 사다리 상태양호 | 공중이용시설 | 배수지2지 사다리 상태양호 |
