## **03. 남양5배수지(현대)**

## 03.1 시설물 현황

## 03.4 정기안전점검표

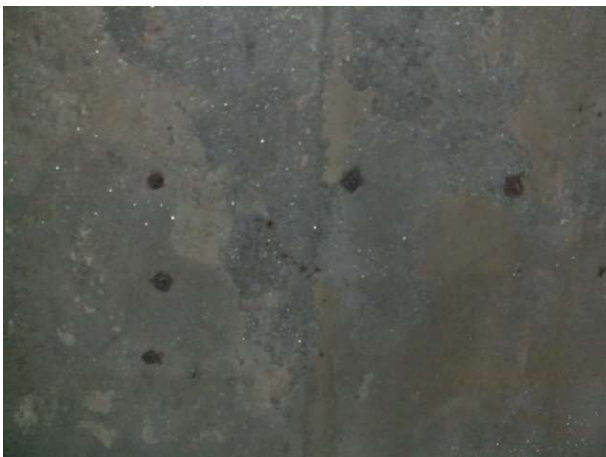
| 구 분 | | | 2024년 상반기 점검결과 | 2024년 하반기 점검결과 | 발생원인 | 보수방안 |
|---|---|---|---|---|---|---|
| 배수지 | 1지 | 상부슬래브 | · 녹 | · 녹 | · 피복부족 | · 청소 |

| 1지 상부슬래브 | 녹 | 1지 하부슬래브 | 도장기포 |

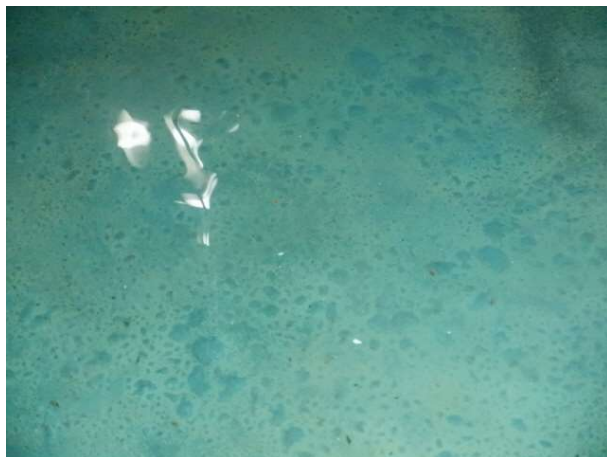
| 구 분 | | | 2024년 상반기 점검결과 | 2024년 하반기 점검결과 | 발생원인 | 보수방안 |
|---|---|---|---|---|---|---|
| | | 하부슬래브 | · 도장기포 | · 도장기포 | · 부착력저하 | · 재도장 |

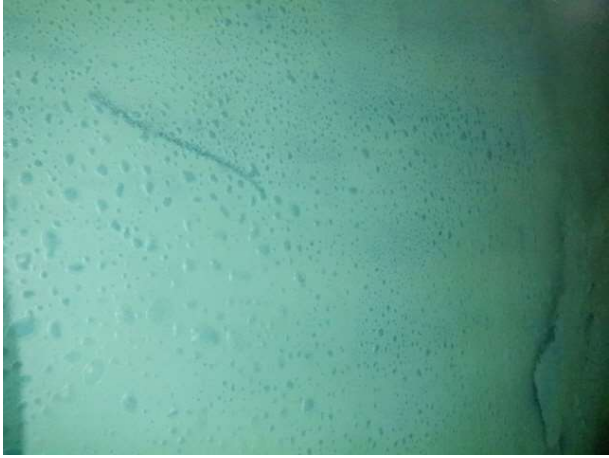
| 구 분 | | | 2024년 상반기 점검결과 | 2024년 하반기 점검결과 | 발생원인 | 보수방안 |
|---|---|---|---|---|---|---|
| | | 벽체 | · 도장기포<br>· 도장박락<br>· 박락 | · 도장기포<br>· 도장박락<br>· 박락 | · 부착력저하<br>· 공용열화<br>· 공용열화 | · 재도장<br>· 재도장<br>· 단면보수 |

| 1지 벽체 | 도장기포 | 1지 기둥 | 백태 |

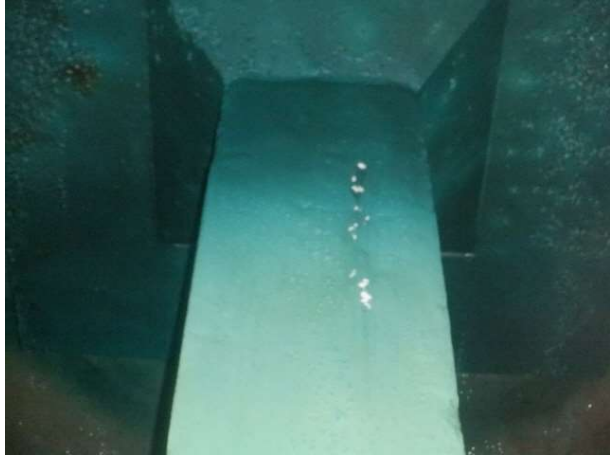
| 구 분 | | | 2024년 상반기 점검결과 | 2024년 하반기 점검결과 | 발생원인 | 보수방안 |
|---|---|---|---|---|---|---|
| | | | 기둥 | · 도장기포<br>· 백태 | · 도장기포<br>· 백태 | · 부착력저하<br>· 수분접촉 |

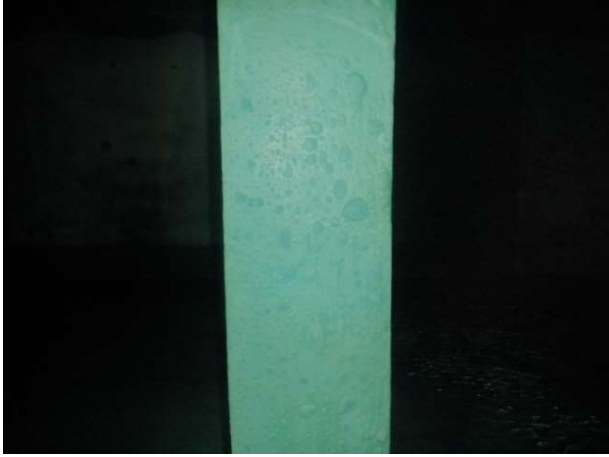
| 1지 기둥 | 도장기포 | 공중이용시설 | 1지 난간 상태양호 |

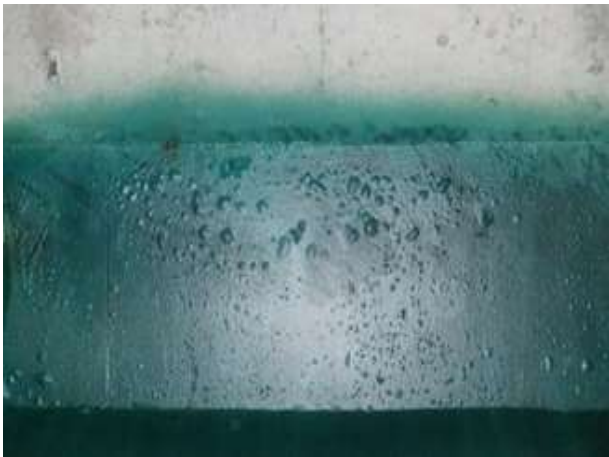
| 구 분 | | | 2024년 상반기 점검결과 | 2024년 하반기 점검결과 | 발생원인 | 보수방안 |
|---|---|---|---|---|---|---|
| | 2지 | 상부슬래브 | · 녹<br>· 도장기포 | · 녹<br>· 도장기포 | · 피복부족<br>· 부착력저하 | · 청소<br>· 재도장 |

| 2지 상부슬래브 | 도장기포 | 2지 상부슬래브 | 녹 |

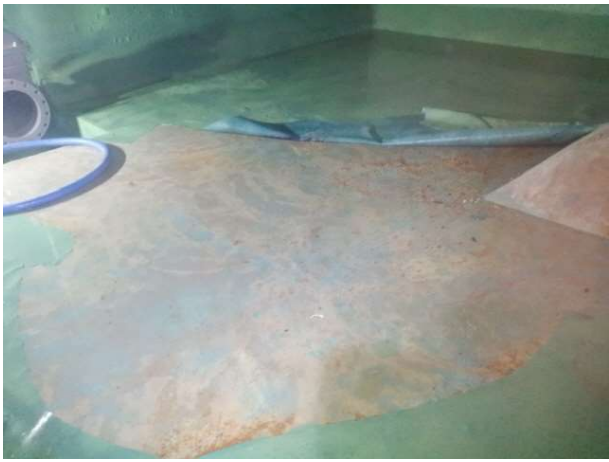
| 구 분 | | | 2024년 상반기 점검결과 | 2024년 하반기 점검결과 | 발생원인 | 보수방안 |
|---|---|---|---|---|---|---|
| | | 하부슬래브 | · 도장박락 | · 도장박락 | · 공용열화 | · 재도장 |

| 2지 하부슬래브 | 도장박락 | 2지 벽체 | 도장기포 |

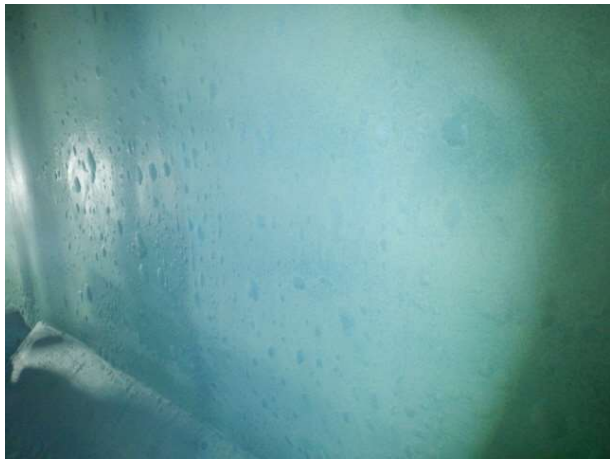
| 구 분 | | | 2024년 상반기 점검결과 | 2024년 하반기 점검결과 | 발생원인 | 보수방안 |
|---|---|---|---|---|---|---|
| | | 벽체 | · 도장기포<br>· 도장박락<br>· 백태 | · 도장기포<br>· 도장박락<br>· 백태 | · 부착력저하<br>· 공용열화<br>· 수분접촉 | · 재도장<br>· 재도장<br>· 표면보수 |

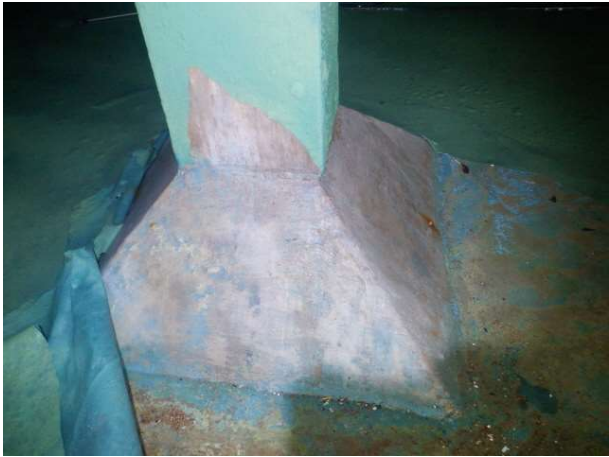
| 구 분 | | | 2024년 상반기 점검결과 | 2024년 하반기 점검결과 | 발생원인 | 보수방안 |
|---|---|---|---|---|---|---|
| | | | 기둥 | · 녹<br>· 도장기포<br>· 도장박락 | · 녹<br>· 도장기포<br>· 도장박락 | · 피복부족<br>· 부착력저하<br>· 공용열화 |

| 2지 기둥 | 도장박락 | 공중이용시설 | 2지 난간 상태양호 |

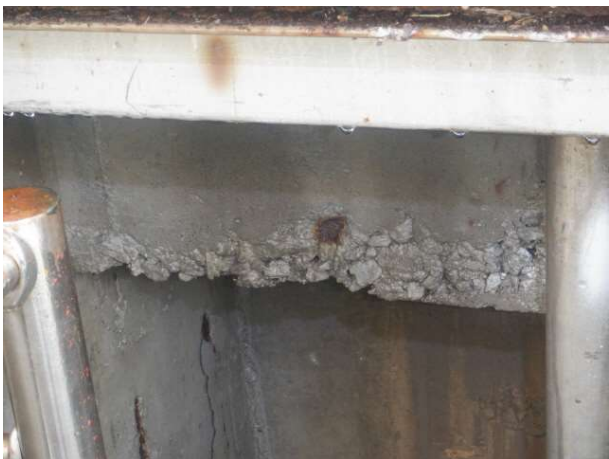
| 구 분 | | | 2024년 상반기 점검결과 | 2024년 하반기 점검결과 | 발생원인 | 보수방안 |
|---|---|---|---|---|---|---|
| 밸브실 | 유입<br>밸브실<br>(1지) | 상부슬래브 | · 재료분리 | · 재료분리 | · 다짐불량 | · 단면보수 |

| 유입밸브실(1지) | 재료분리 | 유입밸브실(1지) | 철근노출 |

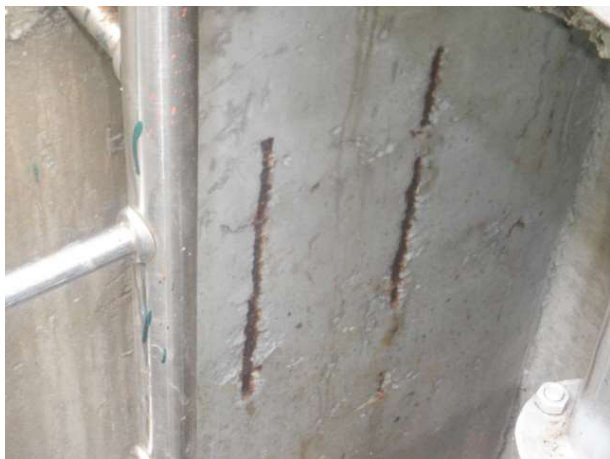
| 구 분 | | | 2024년 상반기 점검결과 | 2024년 하반기 점검결과 | 발생원인 | 보수방안 |
|---|---|---|---|---|---|---|
| | | 벽체 | · 박락(모르타르)<br>· 재료분리<br>· 철근노출 | · 박락(모르타르)<br>· 재료분리<br>· 철근노출 | · 공용열화<br>· 다짐불량<br>· 피복부족 | · 단면보수<br>· 단면보수<br>· 단면보수(방청) |

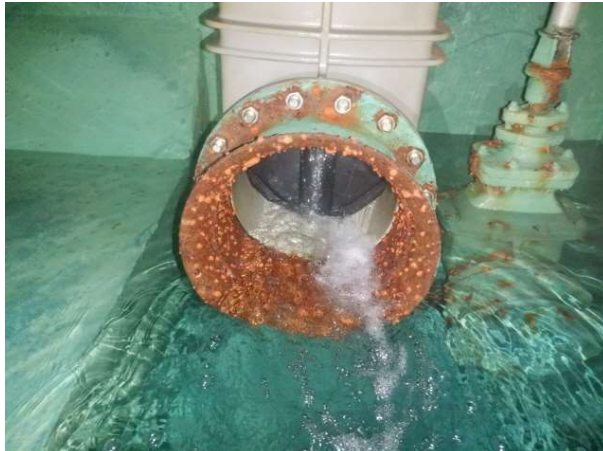
| 구 분 | | | 2024년 상반기 점검결과 | 2024년 하반기 점검결과 | 발생원인 | 보수방안 |
|---|---|---|---|---|---|---|
| 기전<br>설비 | 기계설비 | | · 1지 유입관 누수<br>· 관 부식 | · 1지 유입관 누수<br>· 관 부식 | · 공용열화<br>· 공용열화 | · 주의관찰<br>· 재도장 |

| 기계설비 | 1지 유출관 부식 | 기계설비 | 2지 유출관 부식 |

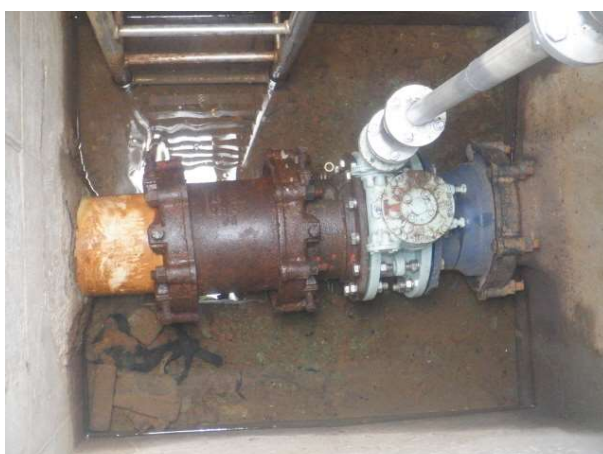
| 기계설비 | 유입밸브실(1지) 관부식 | 기계설비 | 유입밸브실(2지) 관부식 |
