## **04. 남양6배수지(기존)**

## 04.1 시설물 현황

## 04.4 정기안전점검표

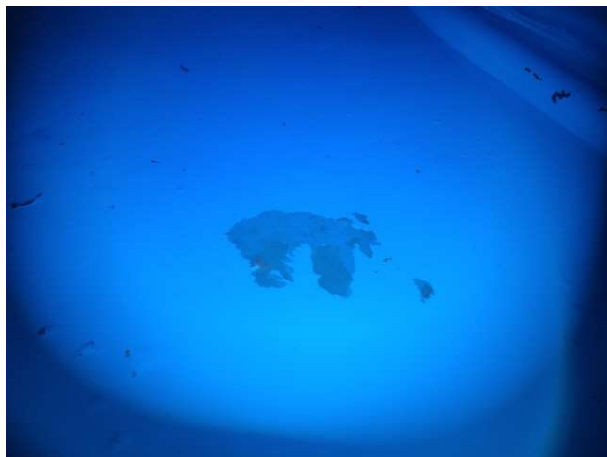
| 1지 상부슬래브 | 1지 바닥슬래브 |

| 구 분 | | | 2024년 상반기 점검 결과 | 2024년 하반기 점검 결과 | 발생원인 | 보수방안 |
|---|---|---|---|---|---|---|
| | | 바닥슬래브 | · 도장기포<br>· 도장박리 | · 도장기포<br>· 도장박리 | · 부착력저하<br>· 공용열화 | · 주의관찰<br>· 주의관찰 |

| 상태양호 | 도장박리 |

- 배수지 1지, 2지의 주요손상은 도장기포, 도장박리 등의 손상이 조사되었으며, 조사된 도장기포, 도장박리의 경우 온도차, 습윤환경, 시공미흡 등에 의해 발생한 것으로 판단되며, 시설물의 안전성에 영향을 미치는 손상은 아닌 것으로 판단되어, 보수를 시행하기보다는 정기적인 점검을 통한 지속적인 주의관찰이 필요할 것으로 사료된다.

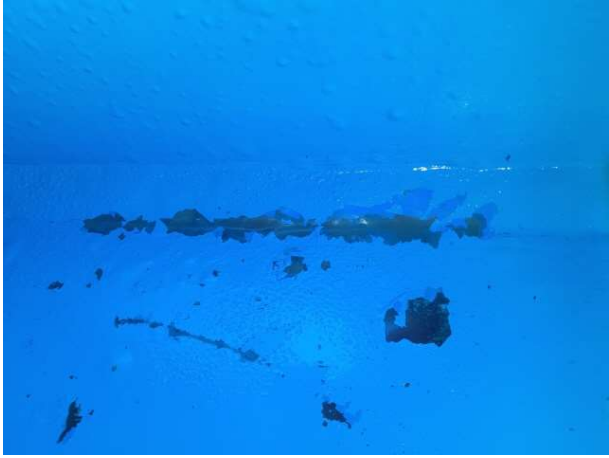
| 1지 바닥슬래브 | 도장박리 | 1지 바닥슬래브 | 도장기포 |

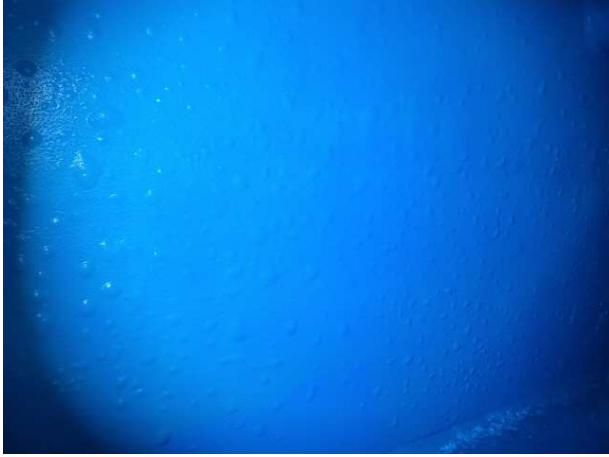
| 구 분 | | | 2024년 상반기 점검 결과 | 2024년 하반기 점검 결과 | 발생원인 | 보수방안 |
|---|---|---|---|---|---|---|
| | | 벽체 | · 도장기포 | · 도장기포 | · 부착력저하 | · 주의관찰 |

| 1지 벽체 | 도장기포 | 1지 기둥 | 도장기포 |

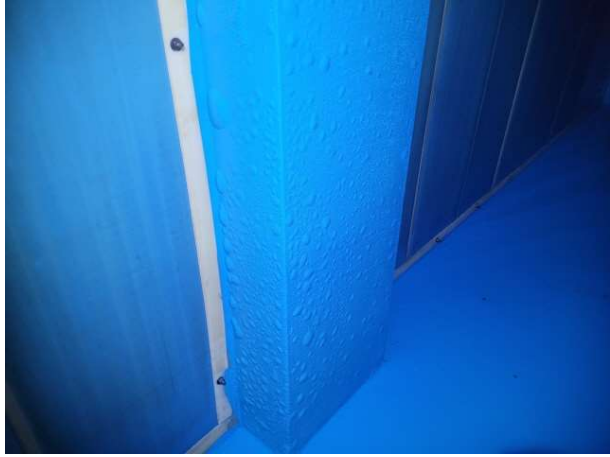
| 구 분 | | | 2024년 상반기 점검 결과 | 2024년 하반기 점검 결과 | 발생원인 | 보수방안 |
|---|---|---|---|---|---|---|
| | | 기둥 | · 도장기포 | · 도장기포 | · 부착력저하 | · 주의관찰 |

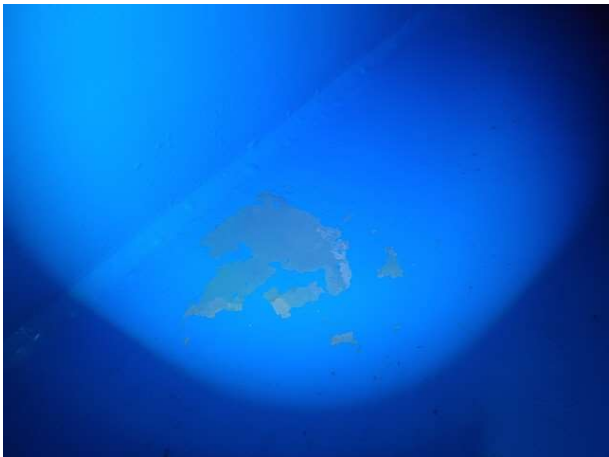
| 구 분 | | | 2024년 상반기 점검 결과 | 2024년 하반기 점검 결과 | 발생원인 | 보수방안 |
|---|---|---|---|---|---|---|
| | | 바닥슬래브 | · 도장기포<br>· 도장박리 | · 도장기포<br>· 도장박리 | · 부착력저하<br>· 공용열화 | · 주의관찰<br>· 주의관찰 |

| 2지 바닥슬래브 | 도장박리 | 2지 바닥슬래브 | 도장박리 |

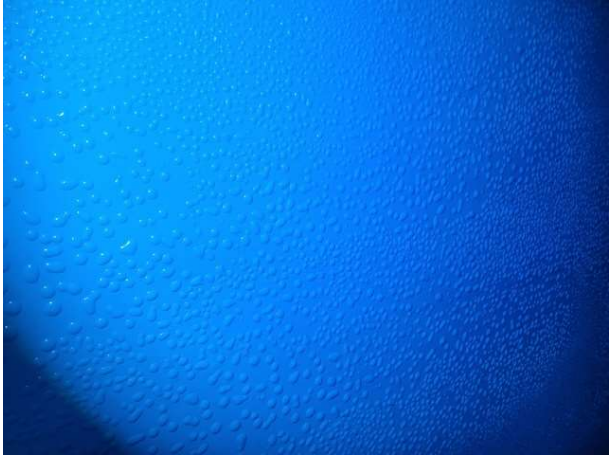
| 구 분 | | | 2024년 상반기 점검 결과 | 2024년 하반기 점검 결과 | 발생원인 | 보수방안 |
|---|---|---|---|---|---|---|
| | | 벽체 | · 도장기포 | · 도장기포 | · 부착력저하 | · 주의관찰 |

| 2지 벽체 | 도장기포 | 2지 기둥 | 도장기포 |

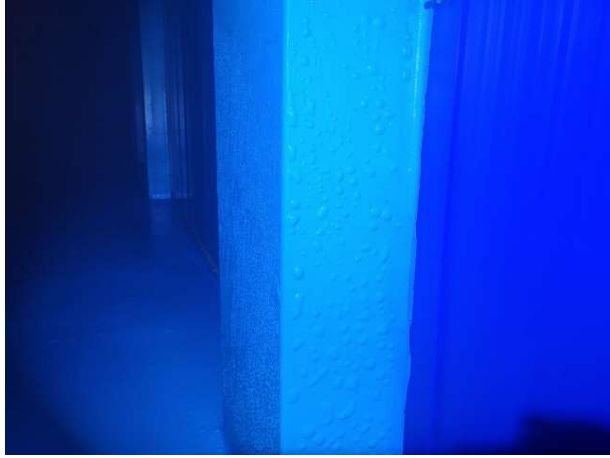
| 구 분 | | | 2024년 상반기 점검 결과 | 2024년 하반기 점검 결과 | 발생원인 | 보수방안 |
|---|---|---|---|---|---|---|
| | | 기둥 | · 도장기포 | · 도장기포 | · 부착력저하 | · 주의관찰 |

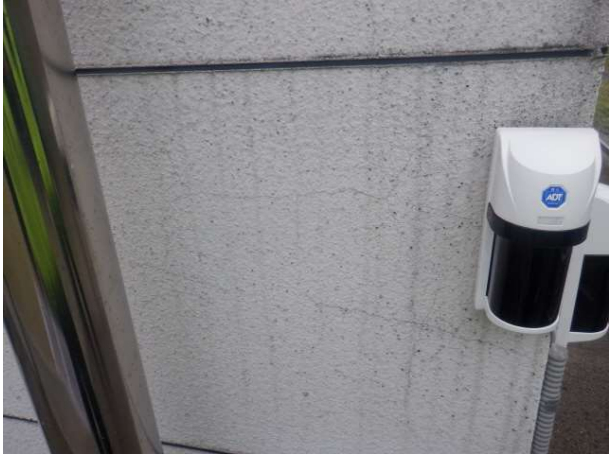
| 구 분 | | | 2024년 상반기 점검 결과 | 2024년 하반기 점검 결과 | 발생원인 | 보수방안 |
|---|---|---|---|---|---|---|
| 건축<br>구조물 | 검수실 | 외부 | · 몰탈균열<br>· 망상균열 | · 몰탈균열<br>· 망상균열 | · 건조수축<br>· 건조수축 | · 주의관찰<br>· 주의관찰 |

| 검수실 외부 | 물탈 균열 | 검수실 외부 | 망상균열 |

- 건축구조물의 경우 검수실과 제어실로 구성되어 있으며, 몰탈균열이 국부적으로 발생하였다. 몰탈균열의 경우 안전성 및 사용성에 문제는 없을 것으로 사료되어 단기적인 보수를 실시하기 보다는 정기적인 점검을 통한 손상의 진전유무 확인 후 보수시기를 결정하는 것이 바람직할 것으로 판단된다.

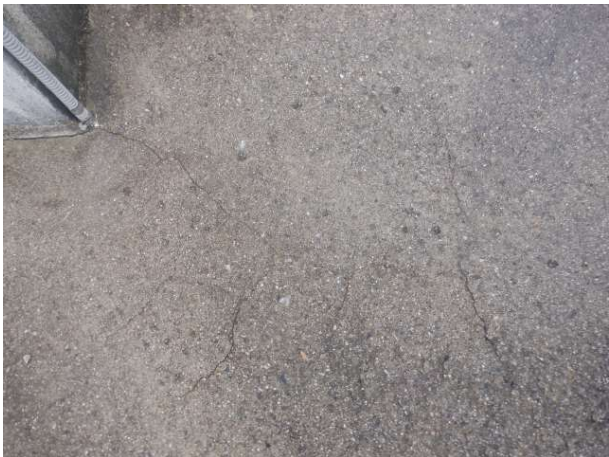
| 검수실 외부 | 망상균열 | 전기실 벽체 | 물탈 균열 |

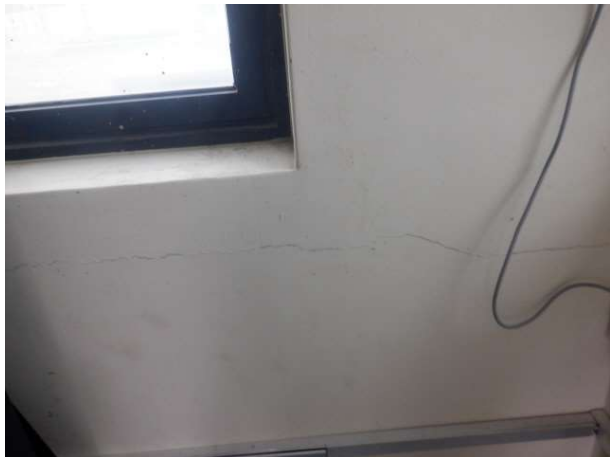
| 구 분 | | | 2024년 상반기 점검 결과 | 2024년 하반기 점검 결과 | 발생원인 | 보수방안 |
|---|---|---|---|---|---|---|
| | 제어실 | 내부 | · 몰탈균열 | · 몰탈균열 | · 건조수축 | · 주의관찰 |

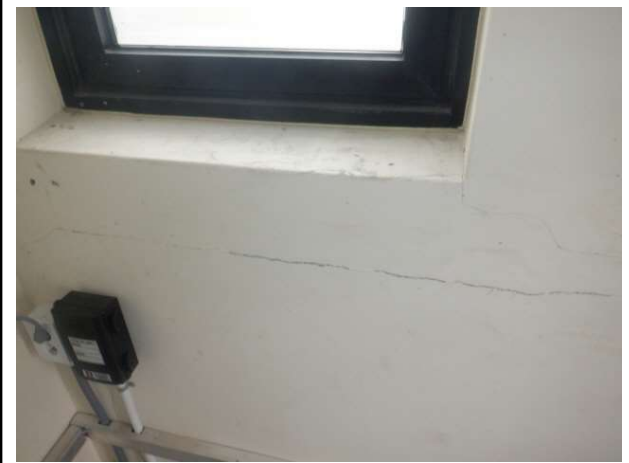
| 전기실 벽체 | 물탈 균열 | 검수실 옥상 | 상태양호 |

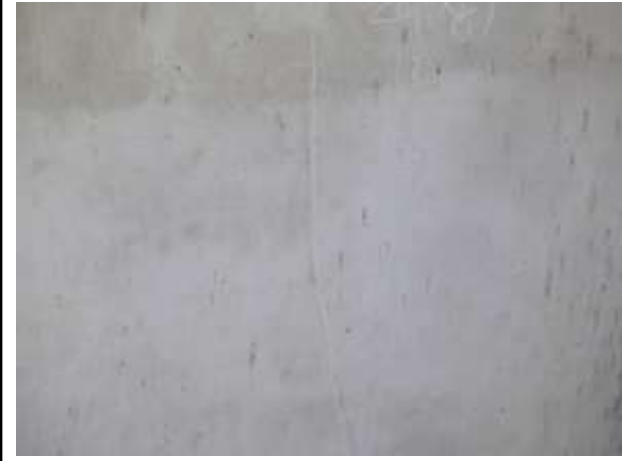
| 구 분 | | | 2024년 상반기 점검 결과 | 2024년 하반기 점검 결과 | 발생원인 | 보수방안 |
|---|---|---|---|---|---|---|
| | | 벽체 | · 균열(0.3mm미만) | · 균열(0.3mm미만) | · 건조수축 | · 주의관찰 |

| 유입밸브실(1지)<br>벽체 | 균열(0.3mm미만) | 유입밸브실(1지)<br>상부슬래브 | 백태 |

- 밸브실의 경우 유입, 유출, 유량계실로 구분되어 있으며, 균열(0.3mm미만), 백태가 국부적으로 조사되었다. 발생한 손상들은 건조수축, 습윤환경 등에 의해 발생한 것으로 사료되며, 손상저도가 경미하여 보수를 시행하기보다는 정기적인 점검을 통한 지속적인 주의관찰이 필요할 것으로 판단된다.

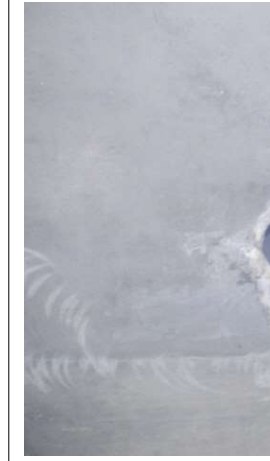
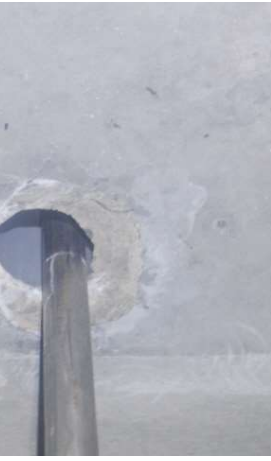
| 구 분 | | | 2024년 상반기 점검 결과 | 2024년 하반기 점검 결과 | 발생원인 | 보수방안 |
|---|---|---|---|---|---|---|
| 밸브실 | 유입<br>밸브실<br>(1지) | 상부슬래브 | · 백태 | · 백태 | · 수분접촉 | · 주의관찰 |

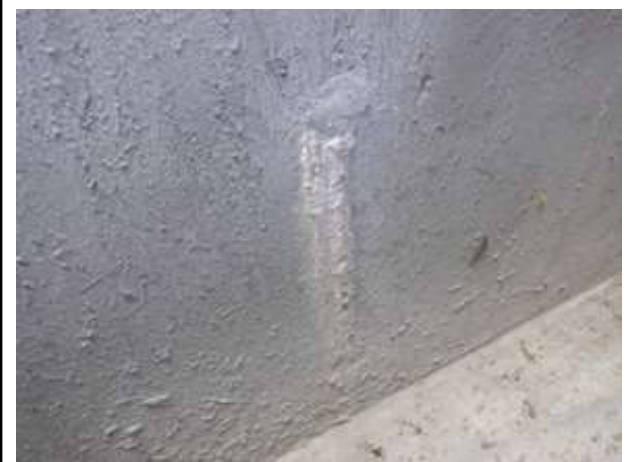
| 구 분 | | | 2024년 상반기 점검 결과 | 2024년 하반기 점검 결과 | 발생원인 | 보수방안 |
|---|---|---|---|---|---|---|
| | | 벽체 | · 백태 | · 백태 | · 수분접촉 | · 주의관찰 |

| 유입밸브실(2지)<br>벽체 | 백태 | 통합유출밸브실<br>벽체 | 백태 |

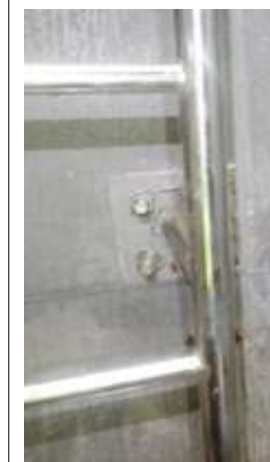
| 구 분 | | | 2024년 상반기 점검 결과 | 2024년 하반기 점검 결과 | 발생원인 | 보수방안 |
|---|---|---|---|---|---|---|
| | | 벽체 | · 백태 | · 백태 | · 수분접촉 | · 주의관찰 |

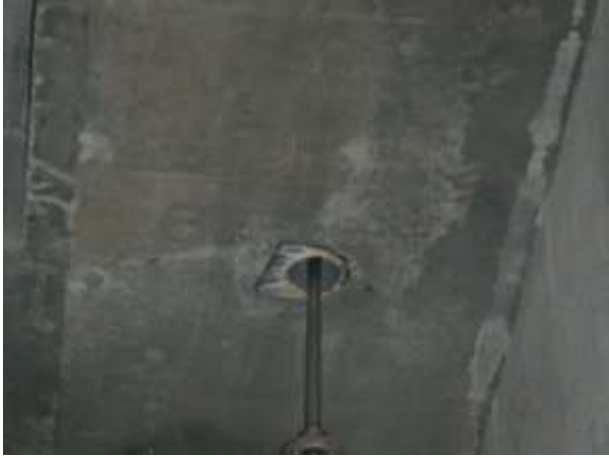
| 구 분 | | | 2024년 상반기 점검 결과 | 2024년 하반기 점검 결과 | 발생원인 | 보수방안 |
|---|---|---|---|---|---|---|
| | 통합유출<br>밸브실 | 상부슬래브 | · 백태 | · 백태 | · 수분접촉 | · 주의관찰 |

| 통합유출밸브실<br>상부슬래브 | 백태 | 유량계실<br>바닥슬래브 | 채수 |

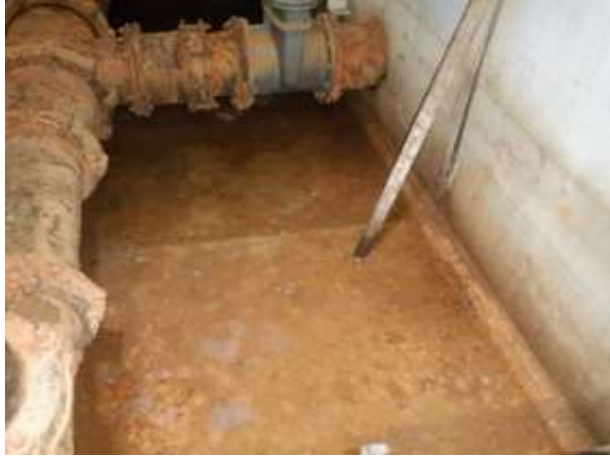
| 구 분 | | | 2024년 상반기 점검 결과 | 2024년 하반기 점검 결과 | 발생원인 | 보수방안 |
|---|---|---|---|---|---|---|
| | | 바닥슬래브 | · 체수 | · 체수 | · 우수유입 | · 주의관찰 |

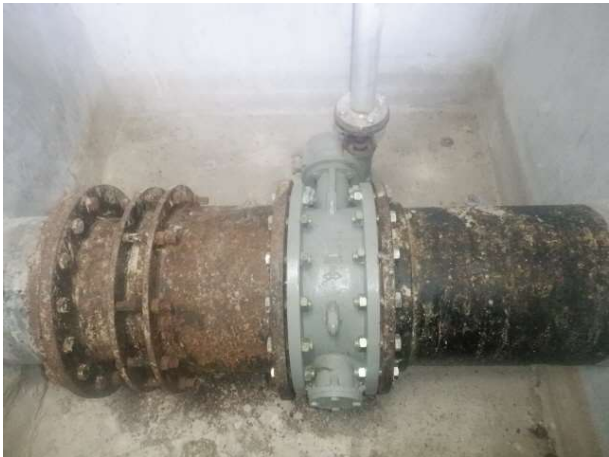
| 구 분 | | | 2024년 상반기 점검 결과 | 2024년 하반기 점검 결과 | 발생원인 | 보수방안 |
|---|---|---|---|---|---|---|
| 기전<br>설비 | 기계<br>설비 | 배관류 | · 배관 부식 | · 배관 부식 | · 공용열화 | · 주의관찰 |

| 기계설비 | 유입밸브실(1지)<br>배관 부식 | 기계설비 | 통합유출밸브실<br>배관 부식 |

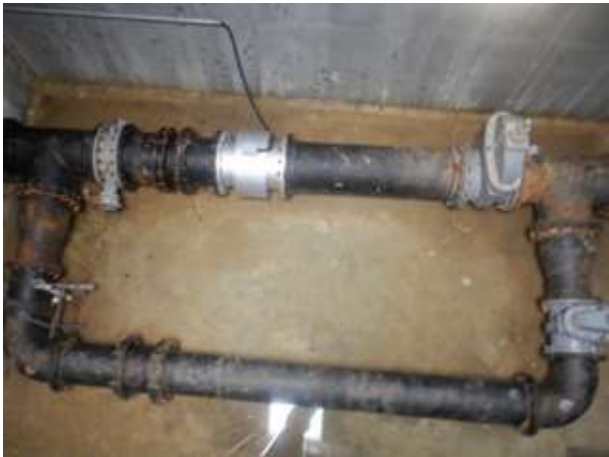
| 기계설비 | 유량계실<br>배관 부식 | 기계설비 | 유입밸브실(2지)<br>상태양호 |
