## **05. 남양6배수지(증설)**

## 05.1 시설물 현황

| 시 설 물 명 | | 남양6배수지(증설) | 관 리 주 체 | 화성시맑은물사업소 |

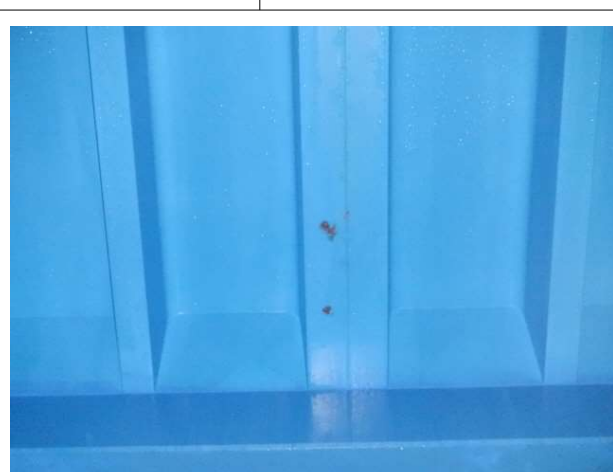
| 구 분 | | | 2024년 상반기 점검결과 | 2024년 하반기 점검결과 | 발생원인 | 보수방안 |
|---|---|---|---|---|---|---|
| 배수지 | 1지 | 상부슬래브 | · 백태<br>· 녹 | · 백태<br>· 녹 | · 수분 접촉<br>· 피복부족 | · 주의관찰<br>· 주의관찰 |

| 1지 상부슬래브 | 녹 | 1지 상부슬래브 | 도장박리 |

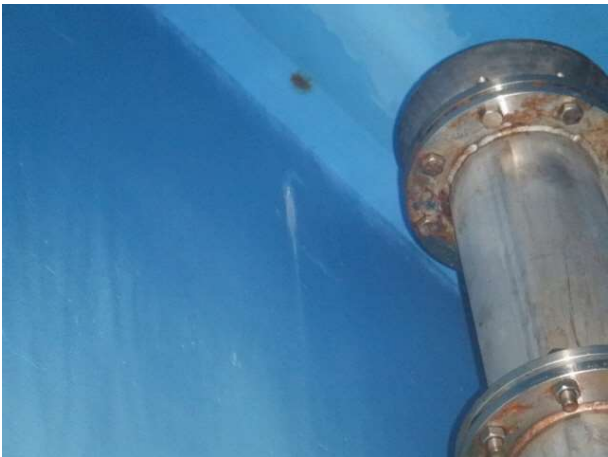
| 구 분 | | | 2024년 상반기 점검결과 | 2024년 하반기 점검결과 | 발생원인 | 보수방안 |
|---|---|---|---|---|---|---|
| | | 벽체 | · 도장손상<br>· 백태 | · 도장손상<br>· 백태 | · 공용열화<br>· 수분접촉 | · 주의관찰<br>· 주의관찰 |

| 1지 벽체 | 백태 | 1지 바닥슬래브 | 상태양호 |

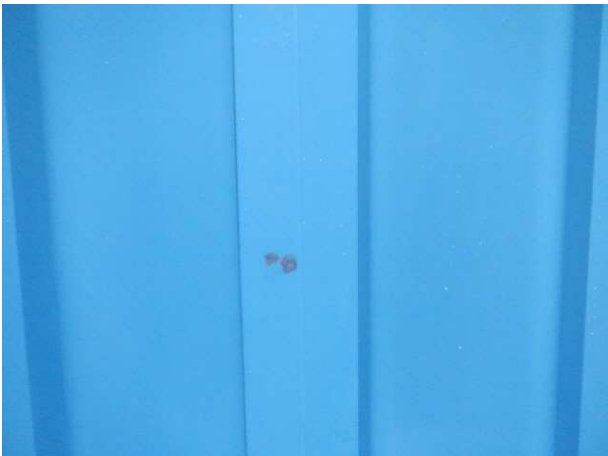
| 구 분 | | | 2024년 상반기 점검결과 | 2024년 하반기 점검결과 | 발생원인 | 보수방안 |
|---|---|---|---|---|---|---|
| | 2지 | 상부슬래브 | · 녹<br>· 도장손상<br>· 백태 | · 녹<br>· 도장손상<br>· 백태 | · 피복부족<br>· 공용열화<br>· 수분접촉 | · 주의관찰<br>· 주의관찰<br>· 주의관찰 |

| 2지 상부슬래브 | 녹 | 2지 상부슬래브 | 백태 |

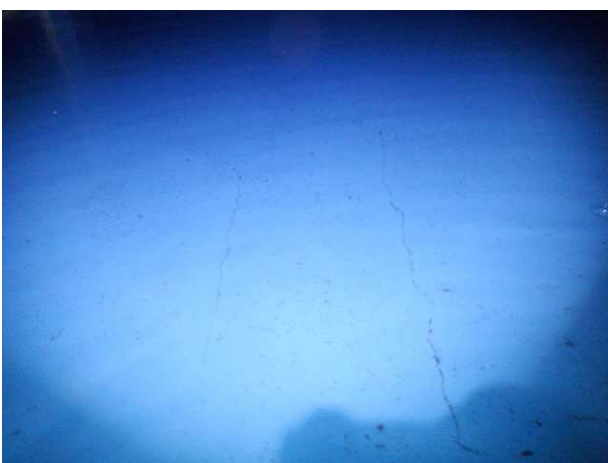
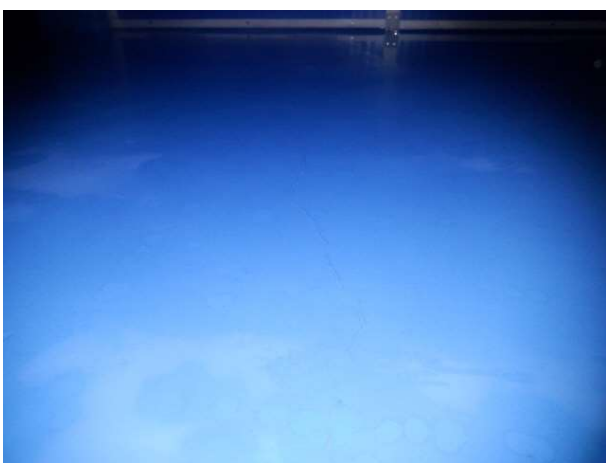
| 구 분 | | | 2024년 상반기 점검결과 | 2024년 하반기 점검결과 | 발생원인 | 보수방안 |
|---|---|---|---|---|---|---|
| | | 바닥슬래브 | · 균열<br>· 도장손상 | · 균열<br>· 도장손상 | · 건조수축<br>· 공용열화 | · 주의관찰<br>· 주의관찰 |

| 2지 바닥슬래브 | 균열(0.3mm미만) | 2지 바닥슬래브 | 균열(0.3mm미만) |

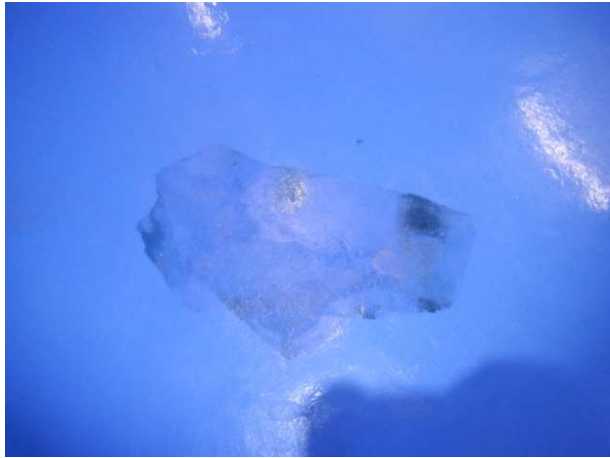
| 구 분 | | | 2024년 상반기 점검결과 | 2024년 하반기 점검결과 | 발생원인 | 보수방안 |
|---|---|---|---|---|---|---|
| | | 바닥슬래브 | · 균열(0.3mm미만)<br>· 도장손상<br>· 파손 | · 균열(0.3mm미만)<br>· 도장손상<br>· 파손 | · 건조수축<br>· 공용열화<br>· 외부충격 | · 표면보수<br>· 재도장<br>· 단면보수 |

| 유입밸브실<br>바닥슬래브 | 도장손상 | 유입밸브실<br>상부슬래브 | 백태 |

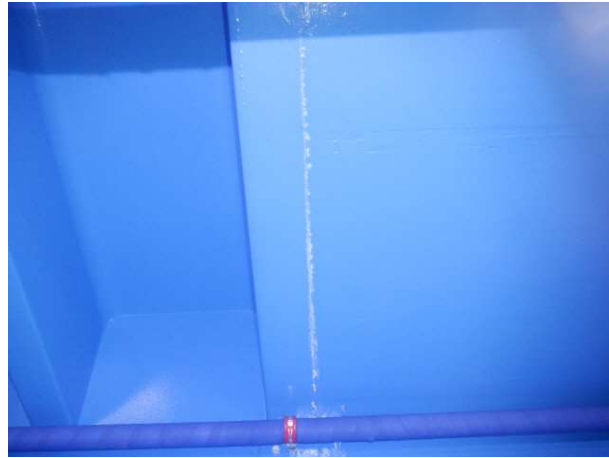
| 구 분 | | | 2024년 상반기 점검결과 | 2024년 하반기 점검결과 | 발생원인 | 보수방안 |
|---|---|---|---|---|---|---|
| 밸브실 | 유입<br>밸브실 | 상부슬래브 | · 백태 | · 백태 | · 수분접촉 | · 표면보수 |

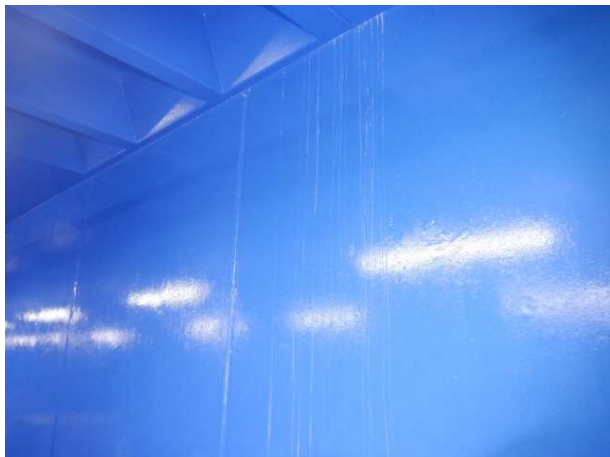
| 구 분 | | | 2024년 상반기 점검결과 | 2024년 하반기 점검결과 | 발생원인 | 보수방안 |
|---|---|---|---|---|---|---|
| | | | 벽체 | · 백태<br>· 파손 | · 백태<br>· 파손 | · 수분접촉<br>· 외부충격 |

| 유입밸브실<br>벽체 | 백태 | 유출밸브실<br>벽체 | 백태 |

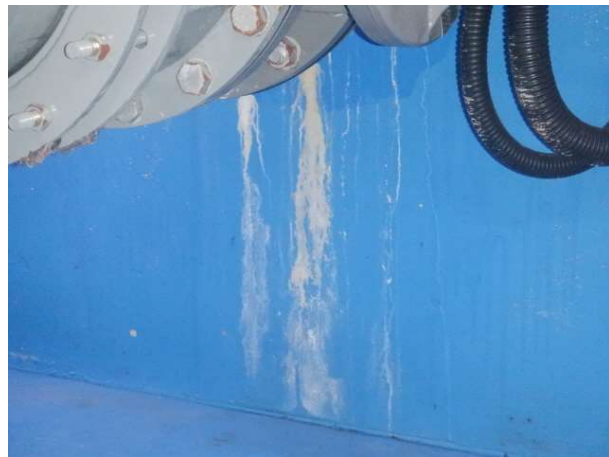
| 구 분 | | | 2024년 상반기 점검결과 | 2024년 하반기 점검결과 | 발생원인 | 보수방안 |
|---|---|---|---|---|---|---|
| | | | 벽체 | · 백태 | · 백태 | · 수분접촉 |

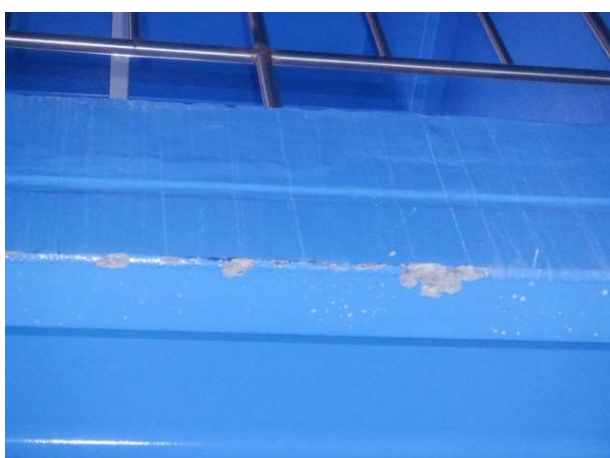
| 구 분 | | | 2024년 상반기 점검결과 | 2024년 하반기 점검결과 | 발생원인 | 보수방안 |
|---|---|---|---|---|---|---|
| | 유출<br>밸브실 | 상부슬래브 | · 파손 | · 파손 | · 외부충격 | · 단면보수 |

| 유출밸브실<br>상부슬래브 | 파손 | 유출밸브실<br>바닥슬래브 | 망상균열 |

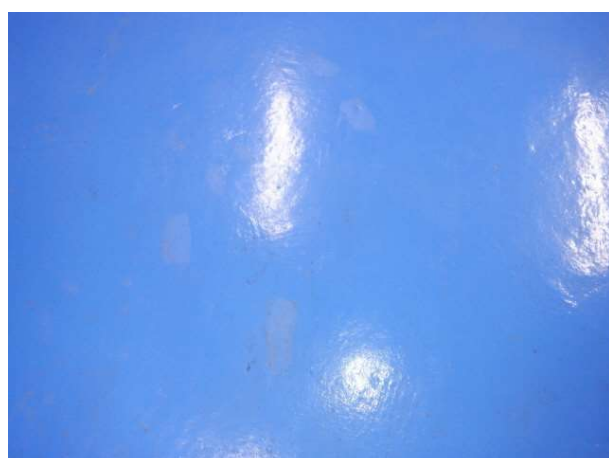
| 구 분 | | | 2024년 상반기 점검결과 | 2024년 하반기 점검결과 | 발생원인 | 보수방안 |
|---|---|---|---|---|---|---|
| | | 바닥슬래브 | · 균열<br>· 망상균열<br>· 체수흔적 | · 균열<br>· 망상균열<br>· 체수흔적 | · 건조수축<br>· 건조수축<br>· 누수 | · 표면보수<br>· 표면보수<br>· 주의관찰 |

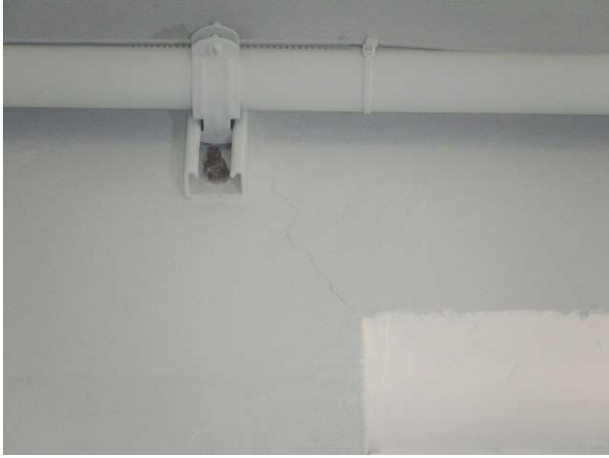
| 구 분 | | | 2024년 상반기 점검결과 | 2024년 하반기 점검결과 | 발생원인 | 보수방안 |
|---|---|---|---|---|---|---|
| 내부 | | | · 벽체 균열(0.3mm미만) | · 벽체 균열(0.3mm미만) | · 건조수축 | · 표면보수 |

| 검수실 내부 | 벽체 균열(0.3mm미만) | 검수실 외부 | 균열(0.3mm미만) |

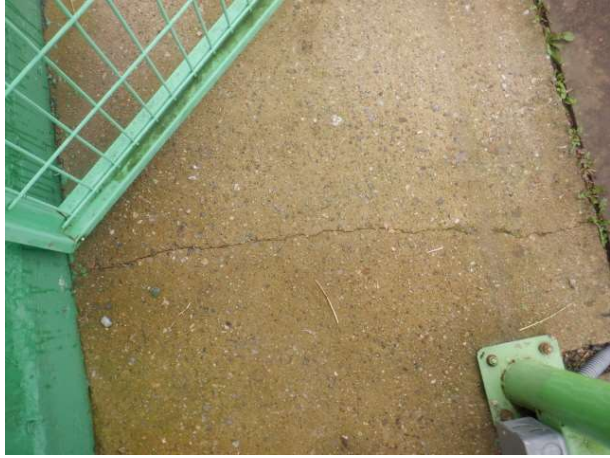
| 구 분 | | | 2024년 상반기 점검결과 | 2024년 하반기 점검결과 | 발생원인 | 보수방안 |
|---|---|---|---|---|---|---|
| | 건축<br>구조물 | 검수실 | 외부 | 상태양호 | · 바닥 균열(0.3mm미만) | · 다짐부족 |

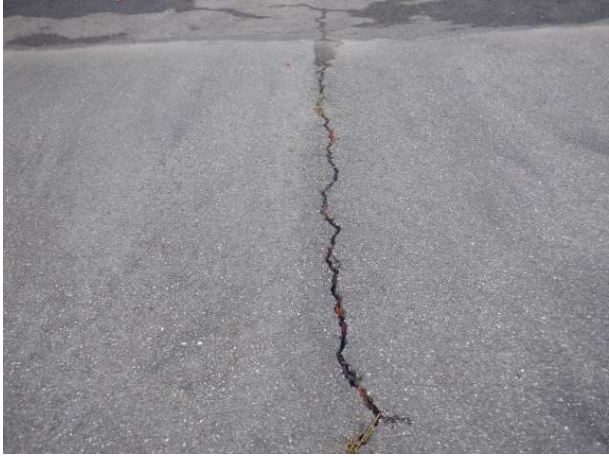
| 구 분 | | | 2024년 상반기 점검결과 | 2024년 하반기 점검결과 | 발생원인 | 보수방안 |
|---|---|---|---|---|---|---|
| 기타시설 | | 포장부 | · 포장부 균열<br>· 포장부 침하 | · 포장부 균열<br>· 포장부 침하 | · 다짐부족<br>· 다짐부족 | · 재포장<br>· 재포장 |

| 주변시설 | 포장부 균열 | 주변시설 | 포장부 침하 |

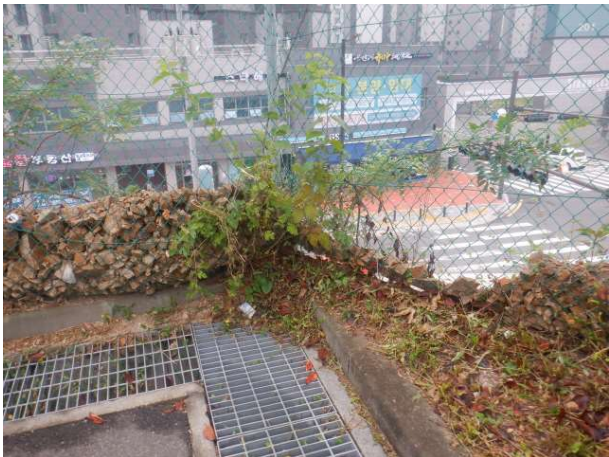
| 구 분 | | | 2024년 상반기 점검결과 | 2024년 하반기 점검결과 | 발생원인 | 보수방안 |
|---|---|---|---|---|---|---|
| | | 사면 | · 토사유실 | · 토사유실 | · 우기시영향 | · 주의관찰 |

| 주변시설 | 토사유실 | 주변시설 | 안전휀스 변형 |

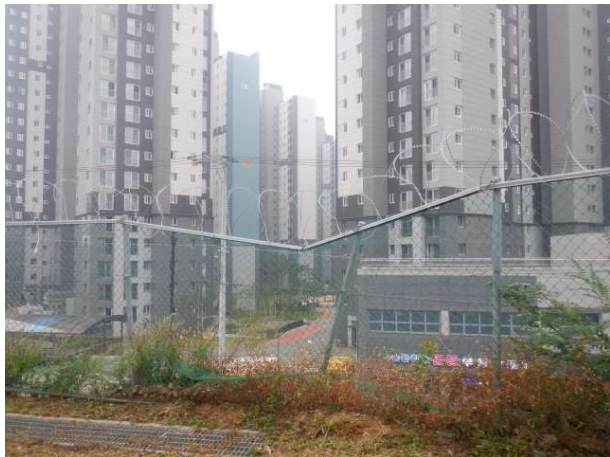
| 구 분 | | | 2024년 상반기 점검결과 | 2024년 하반기 점검결과 | 발생원인 | 보수방안 |
|---|---|---|---|---|---|---|
| | | 웬스 | · 안전웬스 변형 | · 안전웬스 변형 | · 외부충격 | · 주의관찰 |

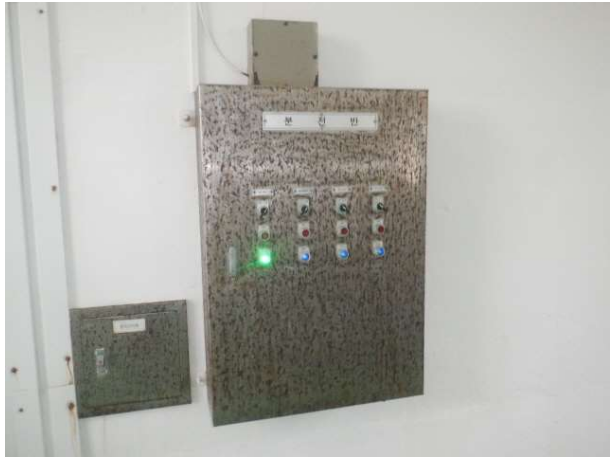
| 구 분 | | | 2024년 상반기 점검결과 | 2024년 하반기 점검결과 | 발생원인 | 보수방안 |
|---|---|---|---|---|---|---|
| | 전기설비 | 제어반 | · 분전반 계폐불량 | · 분전반 계폐불량 | · 공용열화 | · 주의관찰 |

| 전기설비 | 분전반 계폐불량 | 기계설비 | 배관부식 |

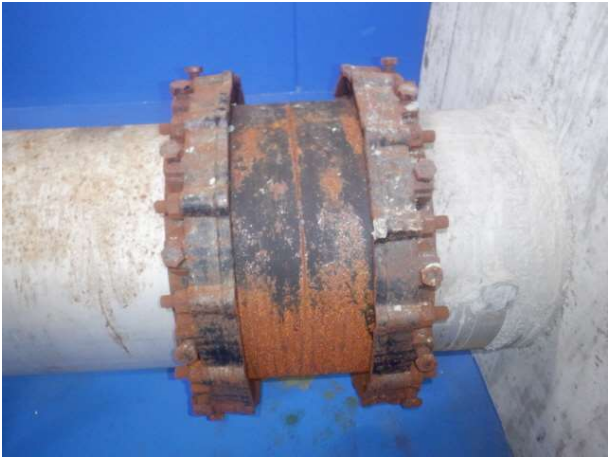
| 구 분 | | | 2024년 상반기 점검결과 | 2024년 하반기 점검결과 | 발생원인 | 보수방안 |
|---|---|---|---|---|---|---|
| 기전<br>설비 | 기계설비 | 배관류 | · 액츄에이터 누유흔적<br>· 배관 부식 | · 액츄에이터 누유흔적<br>· 배관 부식 | · 공용열화<br>· 공용열화 | · 주의관찰<br>· 재도장 |

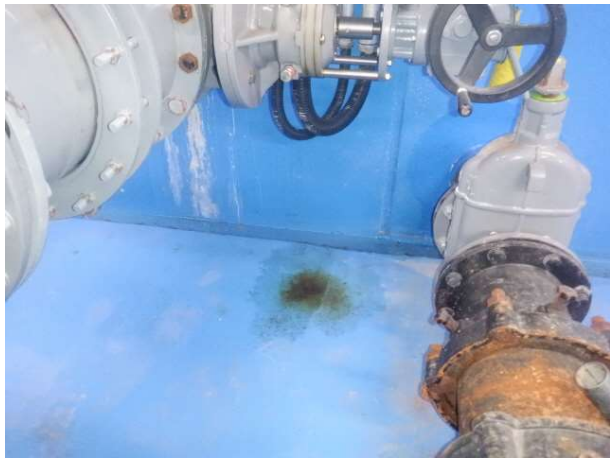
| 기계설비 | 액츄에이터 누유흔적 | 공중이용시설 | 유출밸브실<br>안전난간 상태양호 |

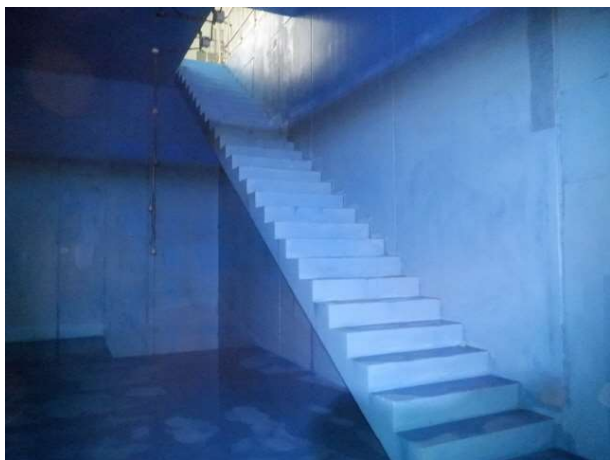
| 구 분 | | | 2024년 상반기 점검결과 | 2024년 하반기 점검결과 | 발생원인 | 보수방안 |
|---|---|---|---|---|---|---|
| 공중이용시설 | | | · 안전난간 미설치<br>· 안전난간 탈락 | · 안전난간 미설치<br>· 안전난간 탈락 | · 시공미흡<br>· 외부충격 | · 주의관찰<br>· 주의관찰 |

| 공중이용시설 | 배수지 1지<br>안전난간 미설치 | 공중이용시설 | 검수실<br>안전난간 탈락 |

- 공중이용시설 확인결과 배수지 1지와 2지 내부 진입을 위해 시공한 계단외측에 안전난간이 미 설치 및 검수실 내부 배수장 출입 난간 탈락이 조사되어 작업자 및 관리자의 추락방지를 위해 안전난간을 설치 및 보수하는 것이 바람직할 것으로 판단된다.
