# **09~11. 동탄산척배수지, 동탄산척가압장, 동탄산척송수관로**

## 09~11.1 시설물 현황

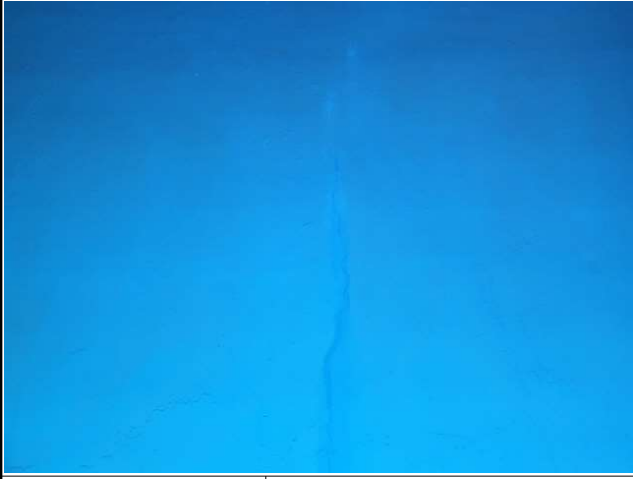
| 1지 바닥슬래브 | 균열 | 1지 벽체 | 도장기포 |

| 구 분 | | | 2023년 하반기 점검결과 | 2024년 상반기 점검결과 | 보수방안 |
|---|---|---|---|---|---|
| | | 바닥슬래브 | · 균열 (0.3mm미만)<br>· 도장박리 | · 균열 (0.3mm미만)<br>· 도장박리 | · 표면보수<br>· 채도장 |

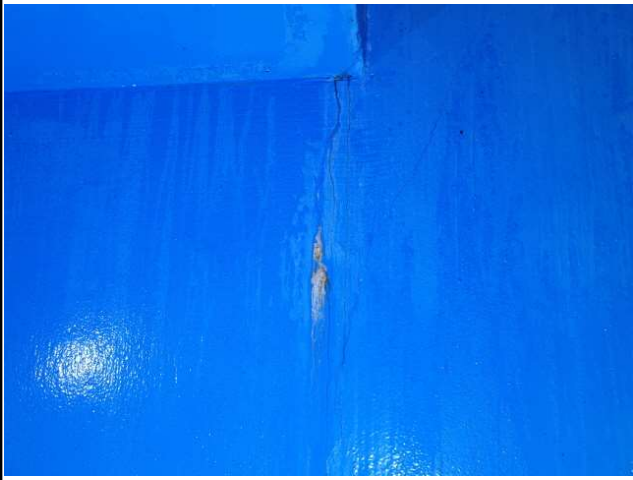
| 1지 벽체 | 균열부백태 | 1지 상부슬라브 | 녹발생 |

| 구 분 | | | 2023년 하반기 점검결과 | 2024년 상반기 점검결과 | 보수방안 |
|---|---|---|---|---|---|
| | | 벽체 | · 균열 (0.3mm미만)<br>· 균열부백태<br>· 기포<br>· 녹물<br>· 도장박리<br>· 백태 | · 균열 (0.3mm미만)<br>· 균열부백태<br>· 기포<br>· 녹물<br>· 도장박리<br>· 백태 | · 표면보수<br>· 표면보수<br>· 주의관찰<br>· 청소<br>· 채도장<br>· 표면보수 |

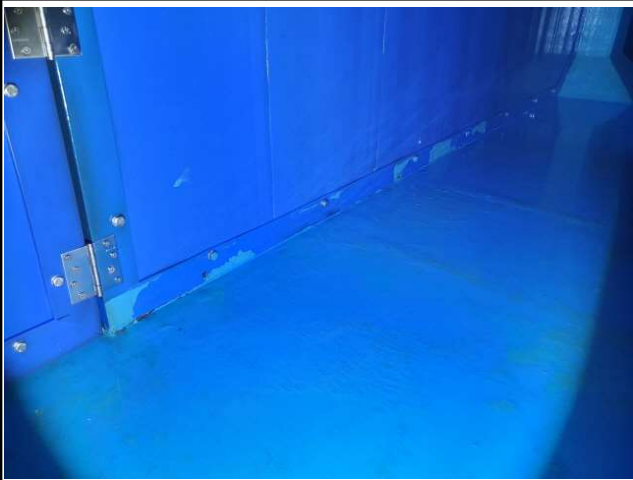
| 1지 도류벽 | 도장박리 | 1지 바닥슬래브 | 도장박리 |

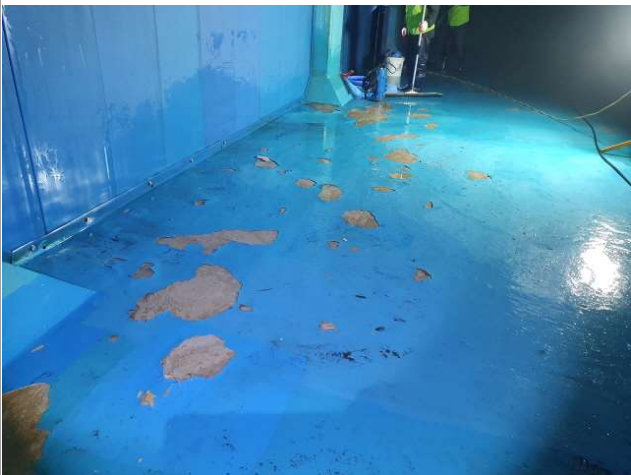
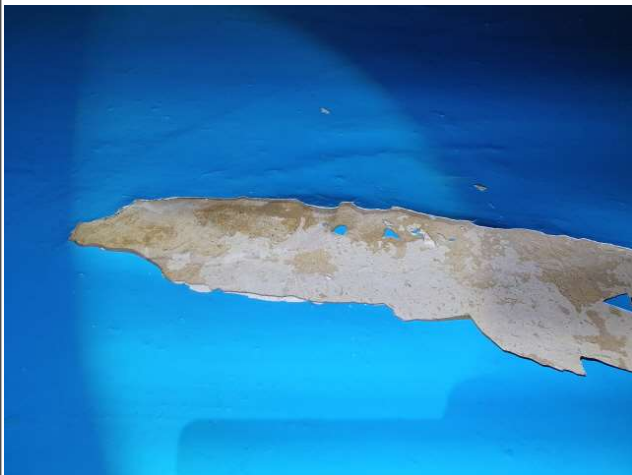
| 2지 바닥슬라브 | 도장박리 | 2지 바닥슬라브 | 도장박리 |

| 구 분 | | | 2023년 하반기 점검결과 | 2024년 상반기 점검결과 | 보수방안 |
|---|---|---|---|---|---|
| | | 바닥슬래브 | · 기포, 도장박리<br>· 도장박리 | · 기포, 도장박리<br>· 도장박리<br>· 균열 | · 채도장<br>· 채도장<br>· 주의관찰 |

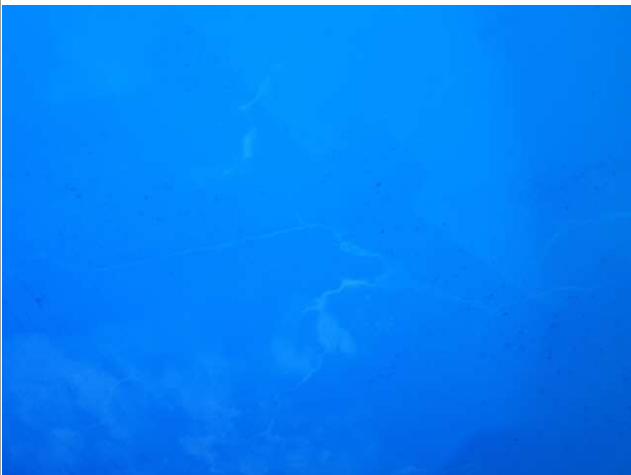
| 4지 상부슬라브 | 균열 (0.3mm미만) | 4지 상부슬라브 | 녹물 |

| 구 분 | | | 2023년 하반기 점검결과 | 2024년 상반기 점검결과 | 보수방안 |
|---|---|---|---|---|---|
| | 4지 | 상부슬래브 | · 균열(0.3mm미만)<br>· 균열부백태<br>· 녹물<br>· 도장박리<br>· 망상균열, 백태 | · 균열(0.3mm미만)<br>· 균열부백태<br>· 녹물<br>· 도장박리<br>· 망상균열, 백태 | · 표면보수<br>· 표면보수<br>· 청소<br>· 재도장<br>· 표면보수 |

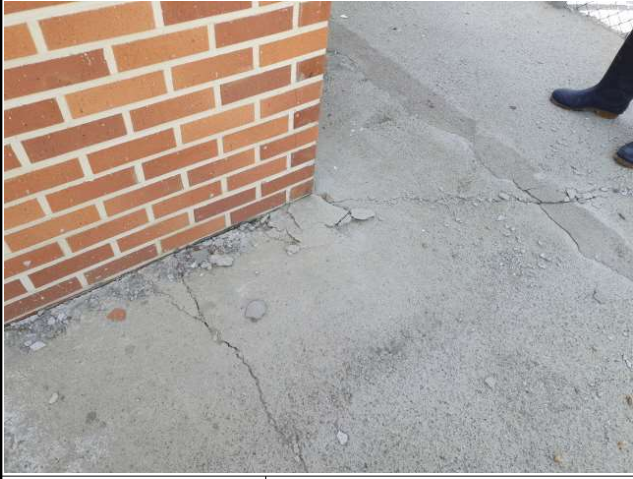
| 검수실 1, 2지 외부 | 균열 (0.3mm 미만) | 검수실 1, 2지 외부 | 조적파손 |

| 구 분 | | 2023년 하반기 점검결과 | 2024년 상반기 점검결과 | 보수방안 | |
|---|---|---|---|---|---|
| 동탄<br>산척<br>배수지 | 검수실 | 1,2지 외부 | · 균열 (0.3mm미만)<br>· 도장박리<br>· 몰탈균열<br>· 신축이음부열화<br>· 조적파손<br>· 들뜸 | · 균열 (0.3mm미만)<br>· 도장박리<br>· 몰탈균열<br>· 신축이음부열화<br>· 조적파손<br>· 조적균열<br>· 들뜸 | · 표면보수<br>· 채도장<br>· 표면보수<br>· 주의관찰<br>· 몰탈보수<br>· 주의관찰<br>· 주의관찰 |

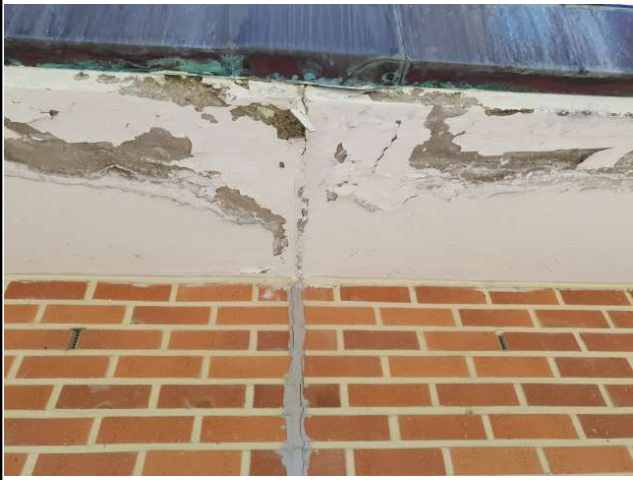
| 검수실 1, 2지 외부 | 신축이음부 열화 및 도장박리 | 검수실 1, 2지 외부 | 도장 박리 |

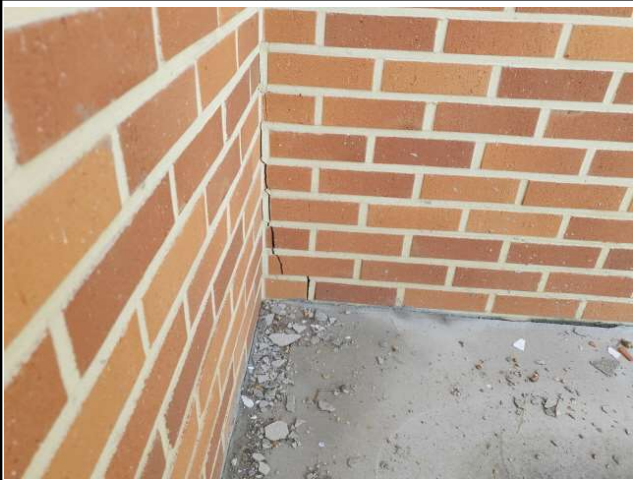
| 검수실 1, 2지 외부 | 조적 균열 | 검수실 1, 2지 내부 | 천장 녹물 |

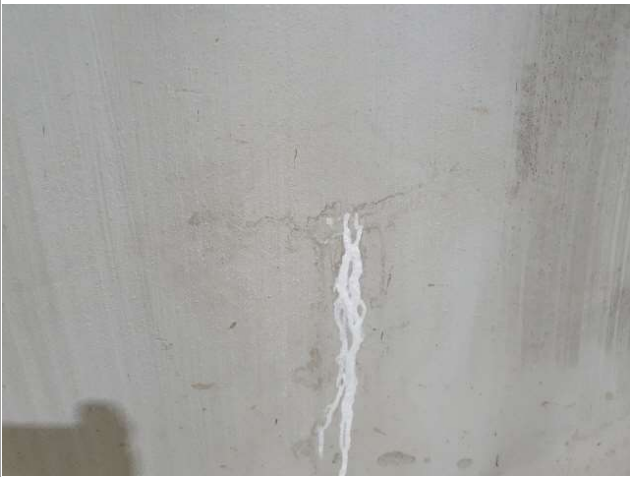
| 1, 2지 유입밸브실 | 균열부 백태 | 1, 2지 유입밸브실 | 신축이음부 열화 |

| 구 분 | | 2023년 하반기 점검결과 | 2024년 상반기 점검결과 | 보수방안 | |
|---|---|---|---|---|---|
| | 밸브실 | 1,2지<br>유입밸브실 | · 균열부백태<br>· 백태<br>· 신축이음부열화<br>· 균열 (0.3mm미만) | · 균열부백태<br>· 백태<br>· 신축이음부열화<br>· 균열 (0.3mm미만)<br>· 설비기초 재료분리 | · 표면보수<br>· 표면보수<br>· 주의관찰<br>· 표면보수<br>· 주의관찰 |

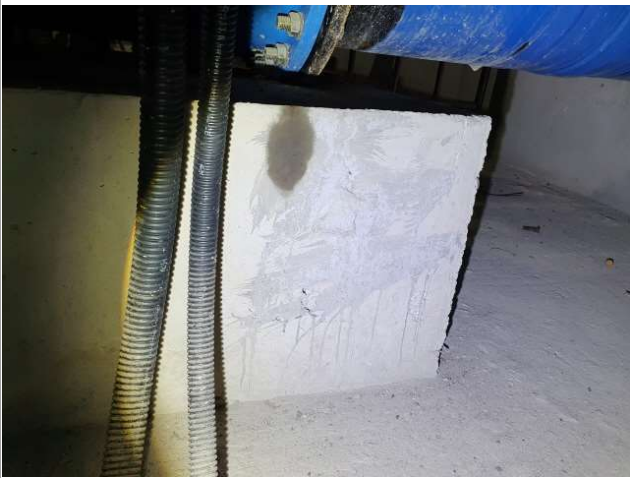
| 1, 2지 유입밸브실 | 설비기초 재료분리 | 1, 2지 유입밸브실 | 관 부식 |

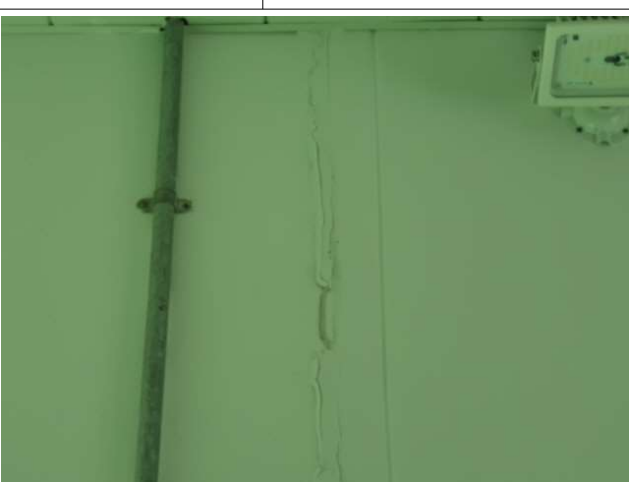
| 검수실 3, 4지 내부 | 벽체 신축이음부 열화 | 검수실 3, 4지 내부 | 균열 (0.3mm 미만) |

| 구 분 | | 2023년 하반기 점검결과 | 2024년 상반기 점검결과 | 보수방안 | |
|---|---|---|---|---|---|
| | | 3,4지 내부 | · 균열 (0.3mm미만)<br>· 누수흔적<br>· 신축이음부열화 | · 균열 (0.3mm미만)<br>· 천장녹물(누수)<br>· 신축이음부열화<br>· 바닥균열<br>· 바닥이음부 열화 | · 표면보수<br>· 주의관찰<br>· 주의관찰<br>· 주의관찰<br>· 주의관찰 |

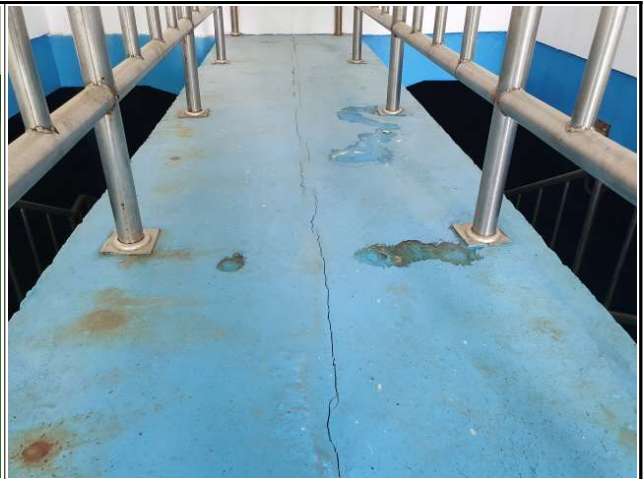
검수실 3, 4지 내부

바닥 균열 (0.3mm 미만)

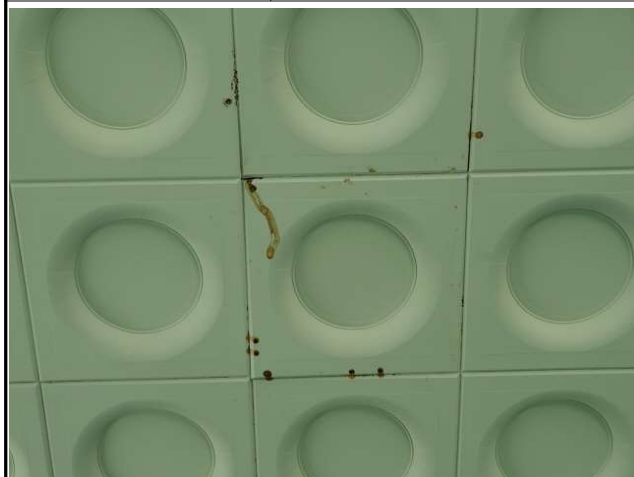
검수실 3, 4지 내부

천장 녹물

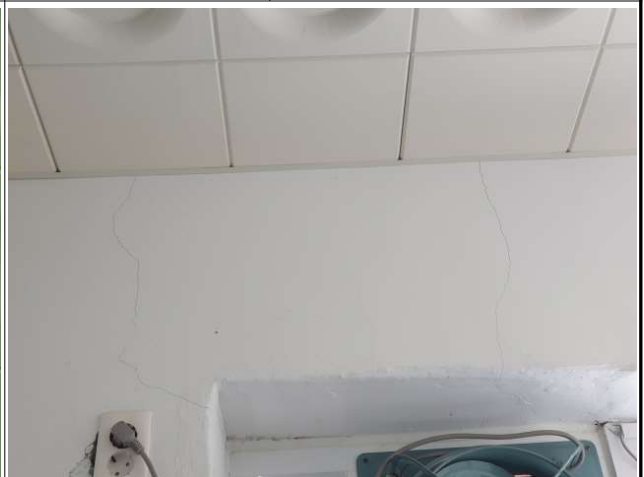
검수실 3, 4지 전기실

벽체 균열 (0.3mm 미만)

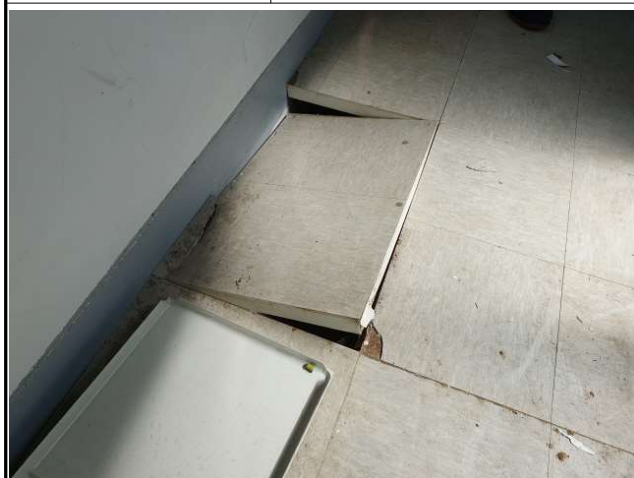
검수실 3, 4지 전기실

바닥 파손

| 구 분 | | 2023년 하반기 점검결과 | 2024년 상반기 점검결과 | 보수방안 | |
|---|---|---|---|---|---|
| | | 전기실 | · 균열 (0.3mm미만)<br>· 망상균열 | · 균열 (0.3mm미만)<br>· 망상균열<br>· 바닥파손 | · 표면보수<br>· 표면보수<br>· 마감재 재설치 |

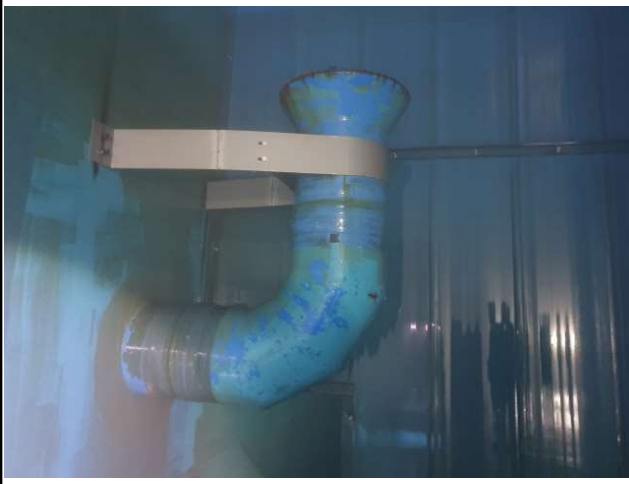
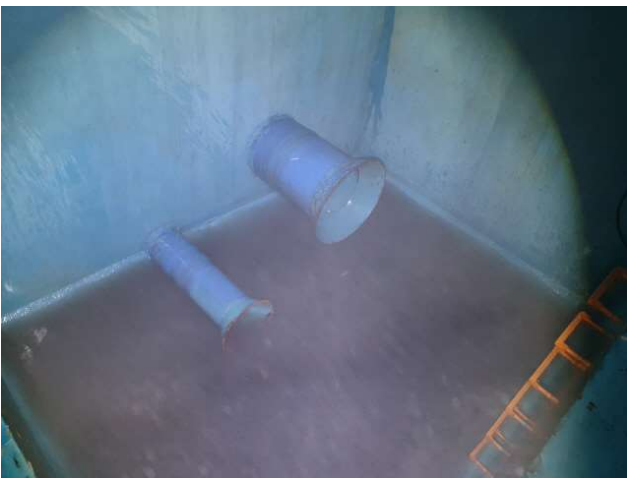
| 기계설비 | 3지 배수지 유입관 부식 | 기계설비 | 3지 배수지 유출관 부식 |

| 구 분 | | | 2023년 하반기 점검결과 | 2024년 상반기 점검결과 | 보수방안 |
|---|---|---|---|---|---|
| | 기전설비 | 기계설비 | · 1지, 2지 관부식<br>· 3지, 4지 관부식 | · 1지, 2지 관부식<br>· 3지, 4지 관부식 | · 재도장<br>· 재도장 |

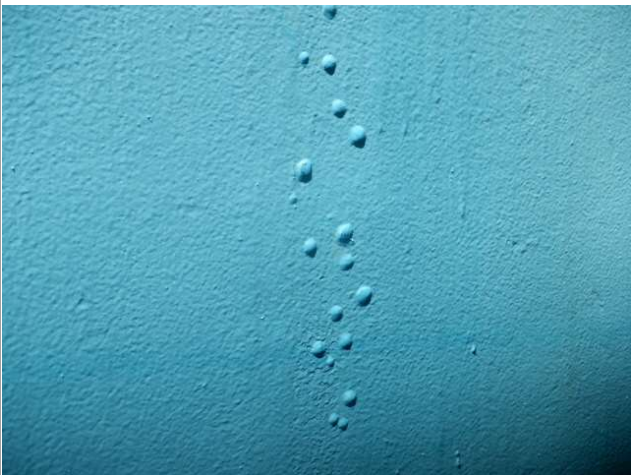
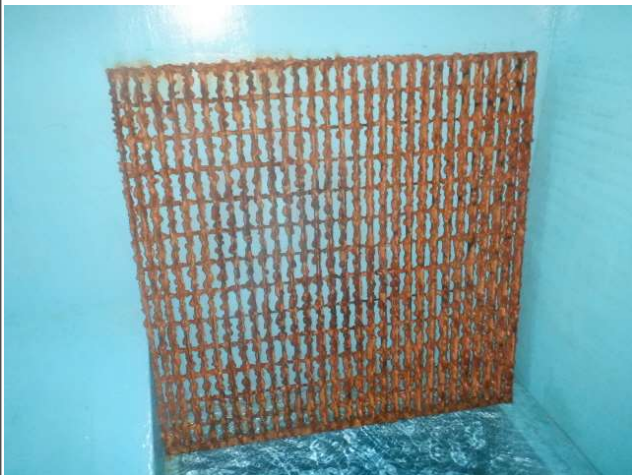
| 저류조 1지 벽체 | 도장기포 | 저류조 1지 | 녹 |

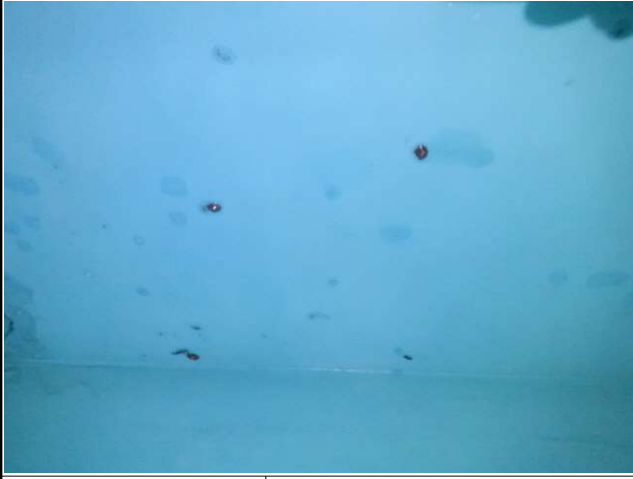
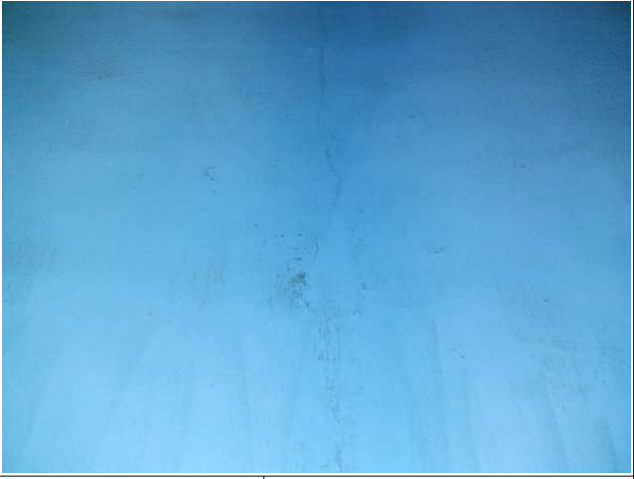
| 저류조 2지 벽체 | 녹 | 저류조 2지 벽체 | 균열 |

| 구 분 | | | 2023년 하반기 점검결과 | 2024년 상반기 점검결과 | 보수방안 |
|---|---|---|---|---|---|
| | | 벽체 | · 균열부백태<br>· 백태<br>· 녹 | · 균열부백태<br>· 백태<br>· 녹<br>· 도장박리 | · 표면보수<br>· 표면보수<br>· 주의관찰<br>· 재도장 |

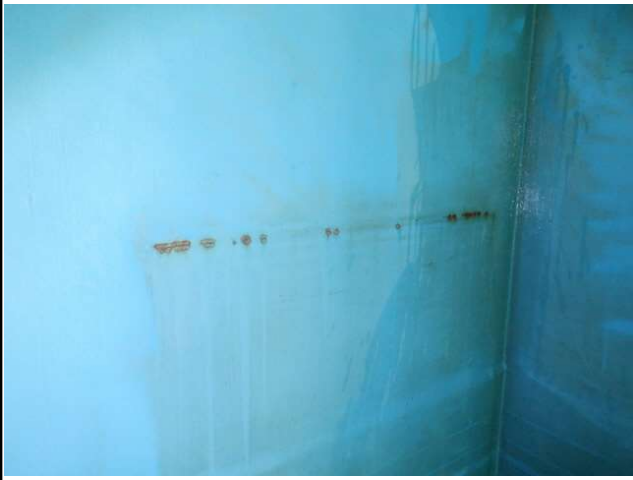
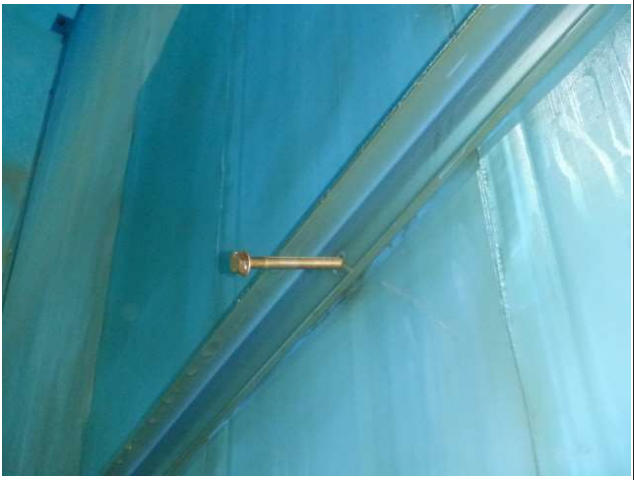
| 저류조 2지 벽체 | 도장박리 | 저류조 2지 도류벽 | 부속 체결볼량 |

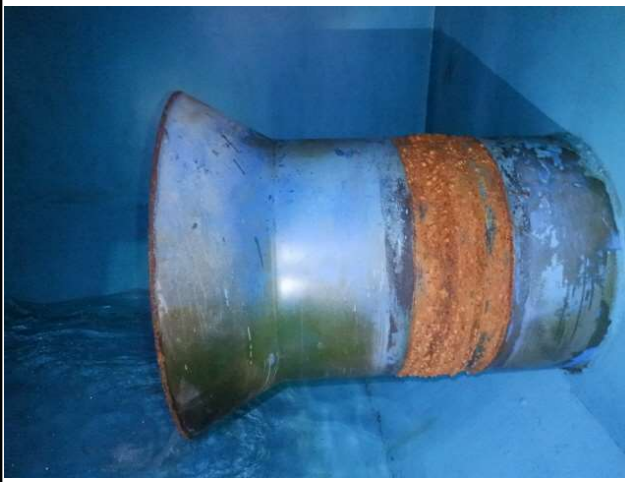
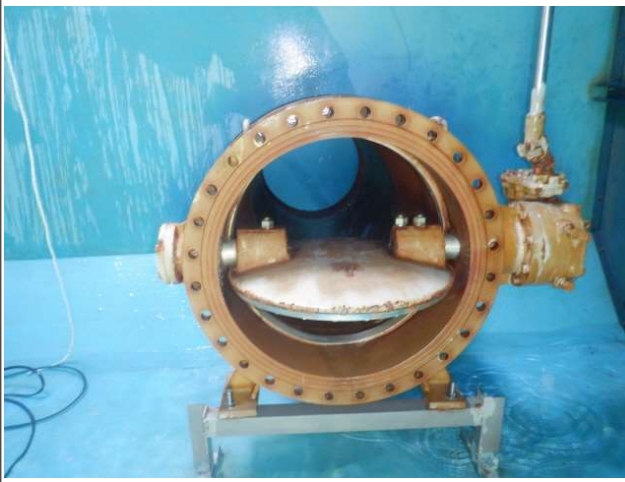
| 기계설비 | 저류조 2지 유입관부식 | 기계설비 | 저류조 2지 유출관부식 |

| 구 분 | | | 2023년 하반기 점검결과 | 2024년 상반기 점검결과 | 보수방안 |
|---|---|---|---|---|---|
| | | 기계설비 | · 관부식 | · 관부식 | · 재도장 |

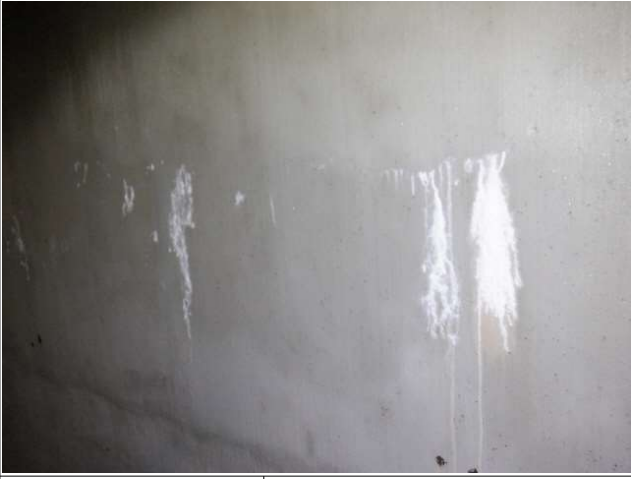
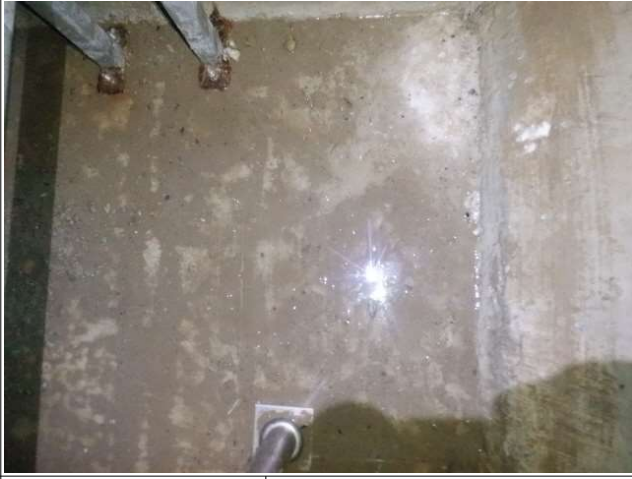
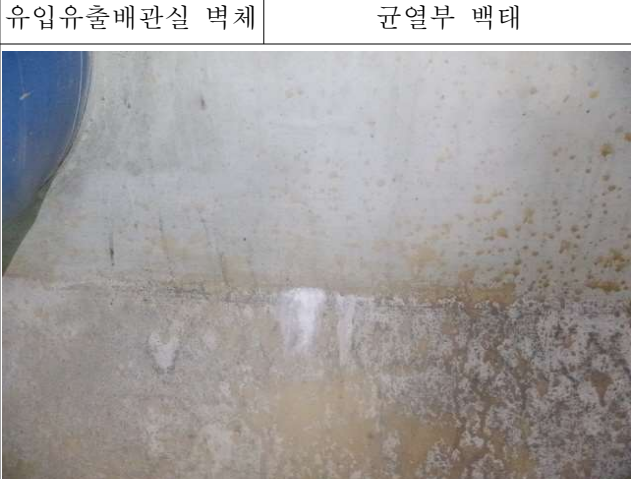
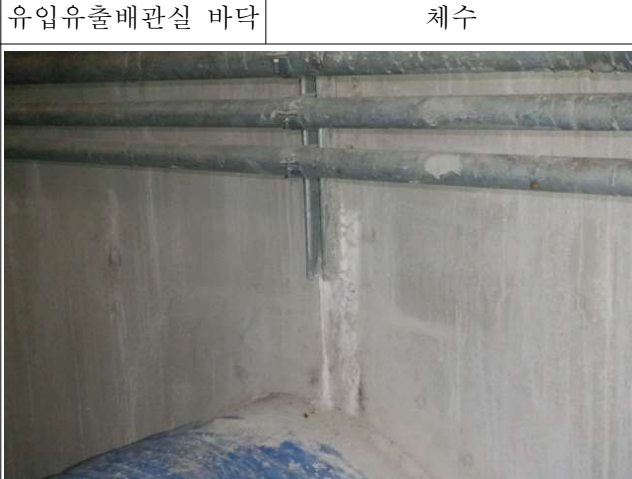
| | 유입유출배관실 벽체 | | 균열부 백태 | | 유입유출배관실 바닥 | | 채수 |

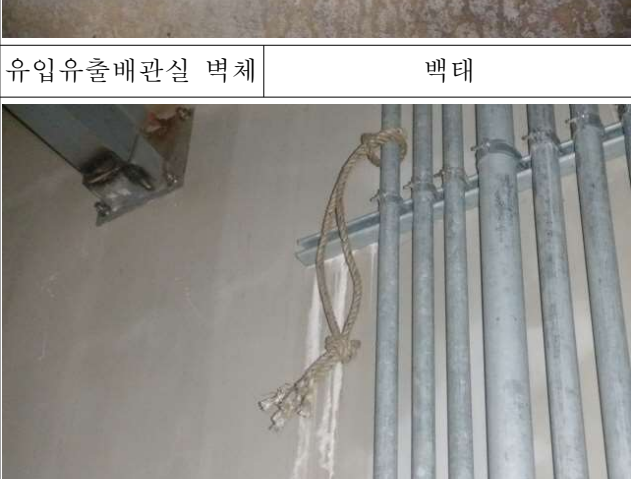
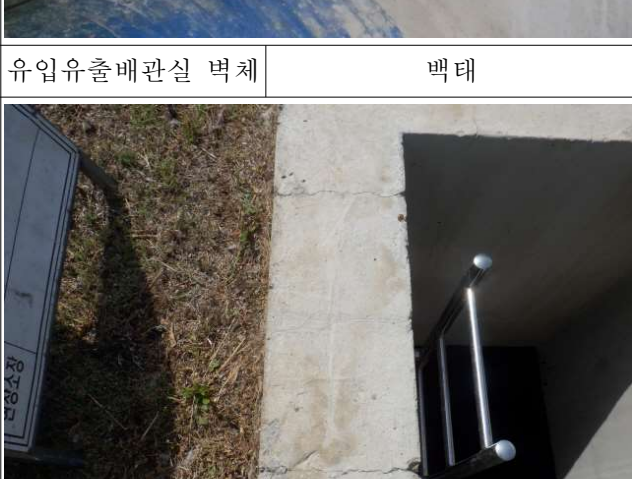
| | 유입유출배관실 벽체 | | 백태 | | 유입유출배관실 벽체 | | 백태 |

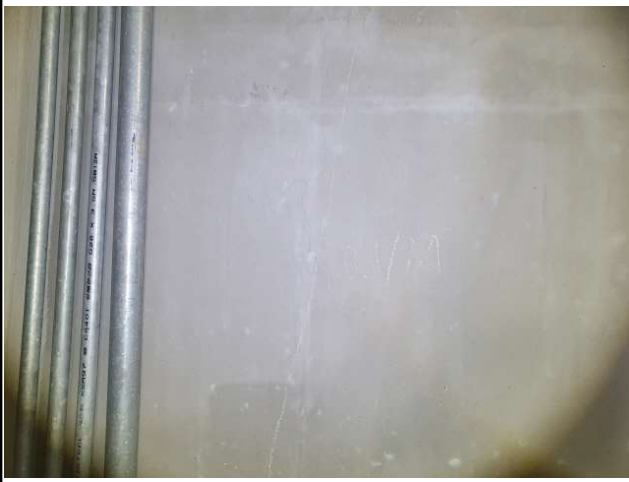
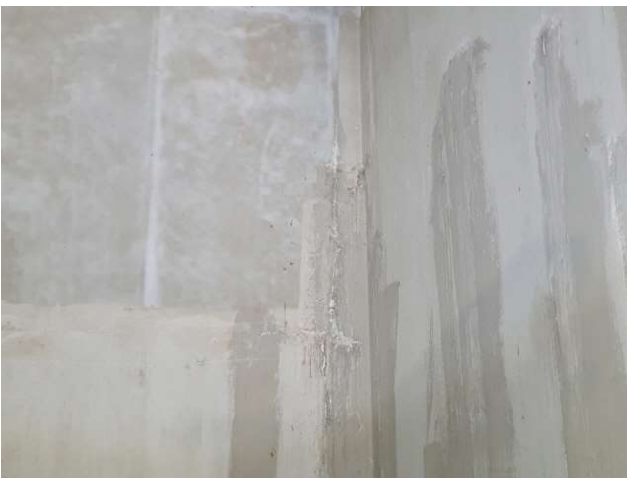
| 펌프실 벽체 | 균열 | 펌프실 벽체 | 균열부 백태 |

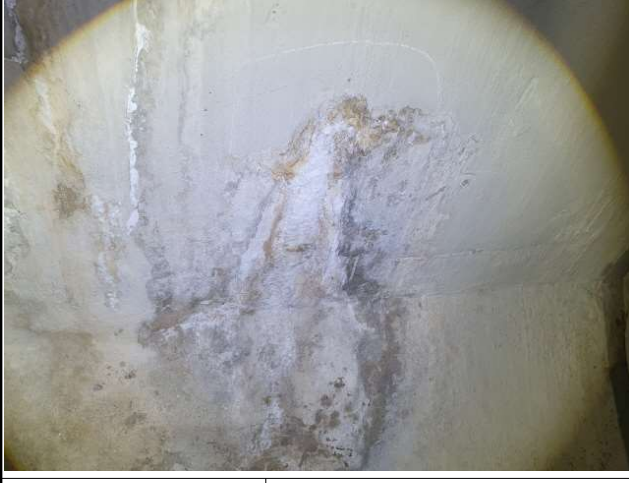
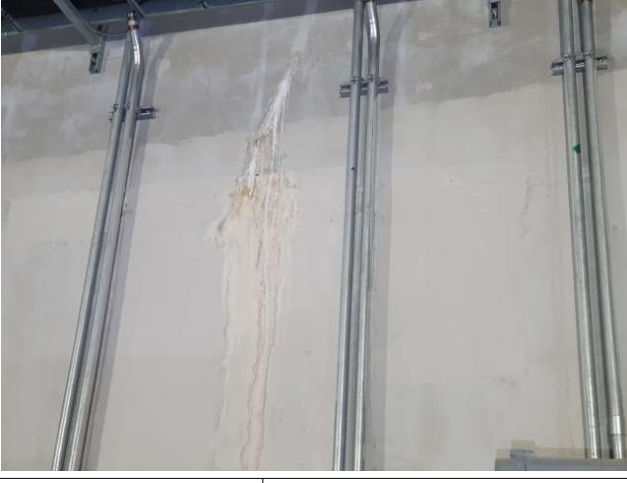
| 펌프실 벽체 | 균열부 백태 | 펌프실 벽체 | 균열부 백태 |

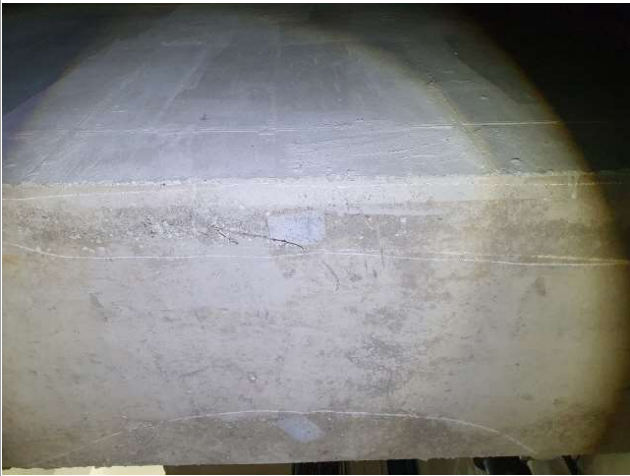
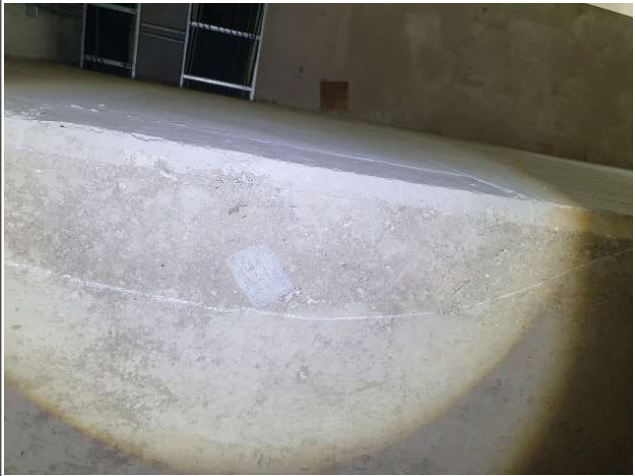
| 펌프실 지하 | 반침배드 균열 | 펌프실 지하 | 반침배드 균열 |

| 구 분 | | | 2023년 하반기 점검결과 | 2024년 상반기 점검결과 | 보수방안 |
|---|---|---|---|---|---|
| | | 바닥 | | · 박락<br>· 받침패드 균열 | · 주의관찰<br>· 주의관찰 |

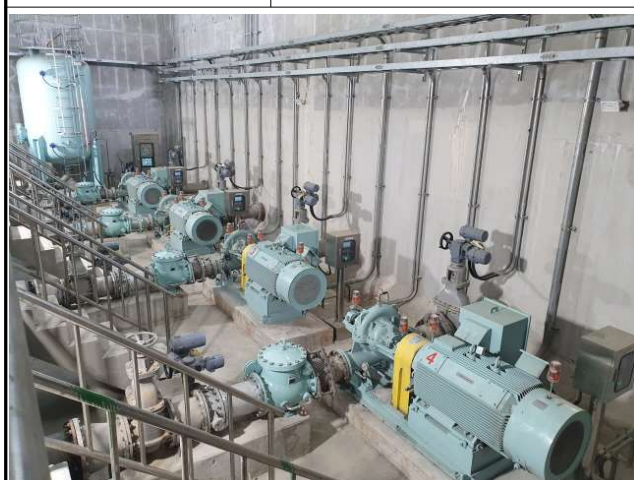
기계설비

관부식

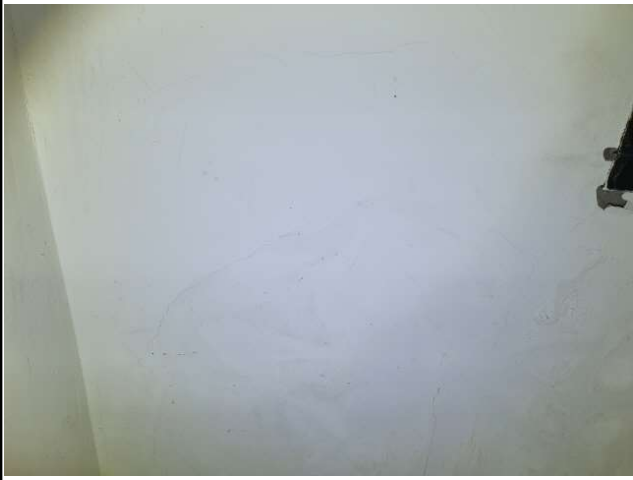
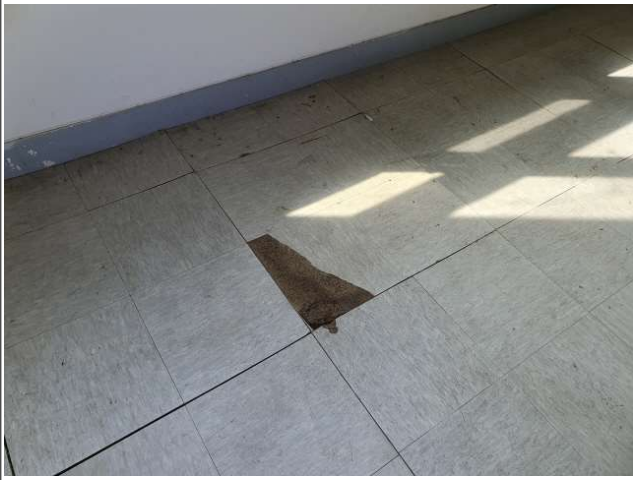
| 전기/관리실 벽체 | 균열 | 전기/관리실 바닥 | 바닥마감재 파손 |

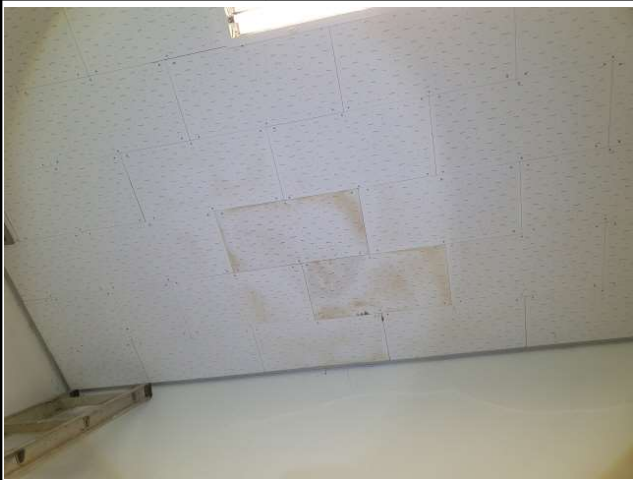
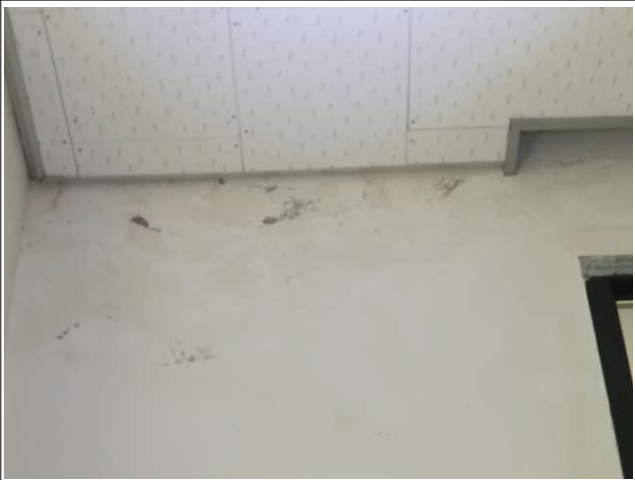
| 전기/관리실 상부슬라브 | 누수흔적 | 전기/관리실 벽체 | 도장박리 |

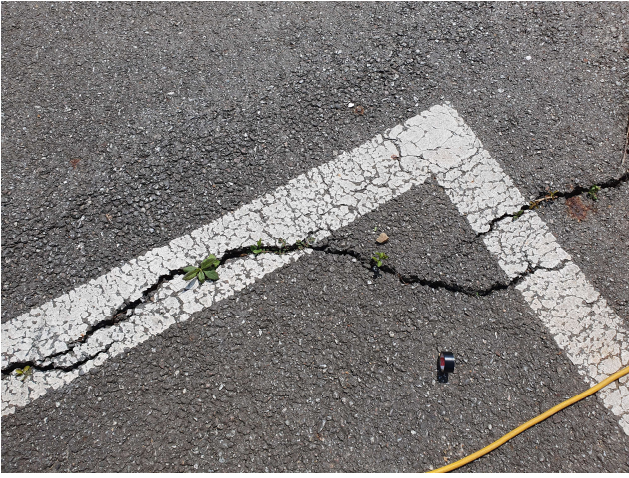
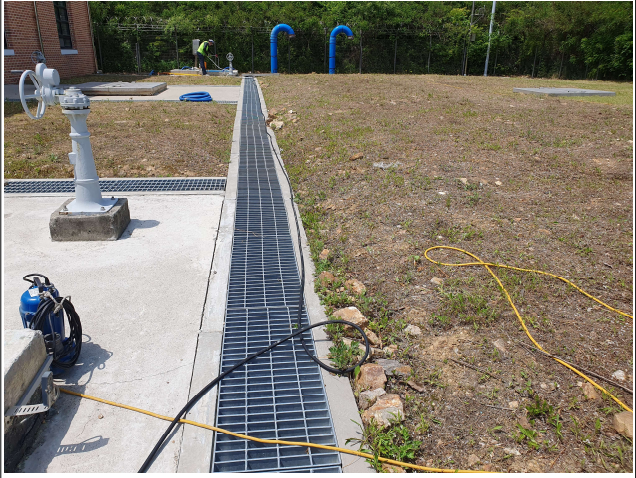
| 장내포장 | 아스콘 균열 | 배수로 | 상태양호 |
