## 12. 마도배수지

## 12.1 시설물 현황

## 12.4 정기안전점검표

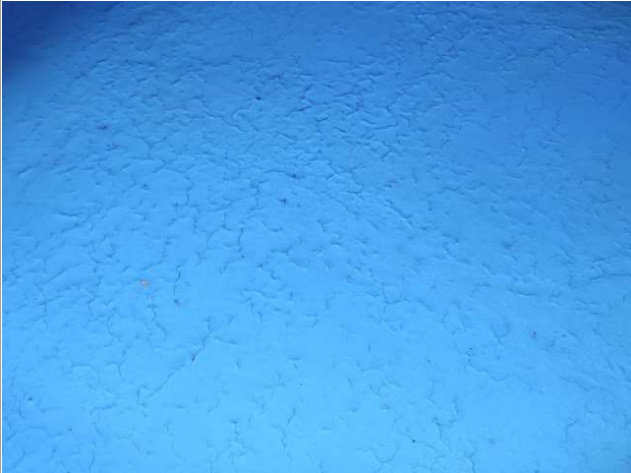
| 구 분 | | | 2024년 상반기 점검결과 | 2024년 하반기 점검결과 | 발생원인 | 보수방안 |
|---|---|---|---|---|---|---|
| | | 바닥슬래브 | · 도장박리<br>· 균열 (0.3mm미만) | · 도장박리<br>· 균열 (0.3mm미만) | · 공용열화<br>· 건조수축 | · 채도장<br>· 표면보수 |

| 1지 바닥슬래브 | 표면박리 | 1지 바닥슬래브 | 도장박리 |

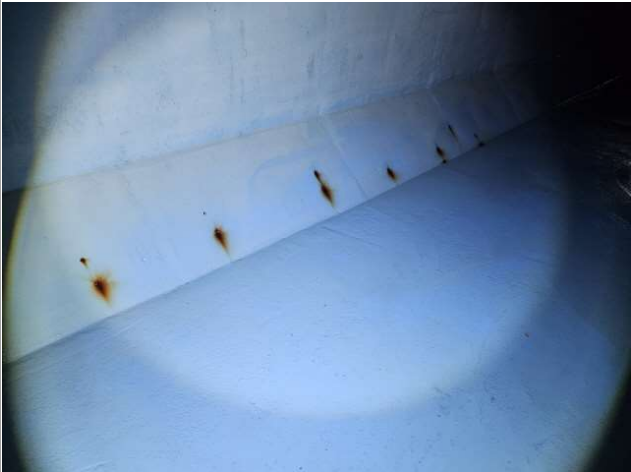
| 구 분 | | | 2024년 상반기 점검결과 | 2024년 하반기 점검결과 | 발생원인 | 보수방안 |
|---|---|---|---|---|---|---|
| | | 벽체 | · 녹물<br>· 박락 | · 녹물<br>· 박락 | · 피복부족<br>· 공용열화 | · 청소<br>· 채도장 |

| 1지 벽체 | 녹물 | 1지 기둥 | 녹물 |

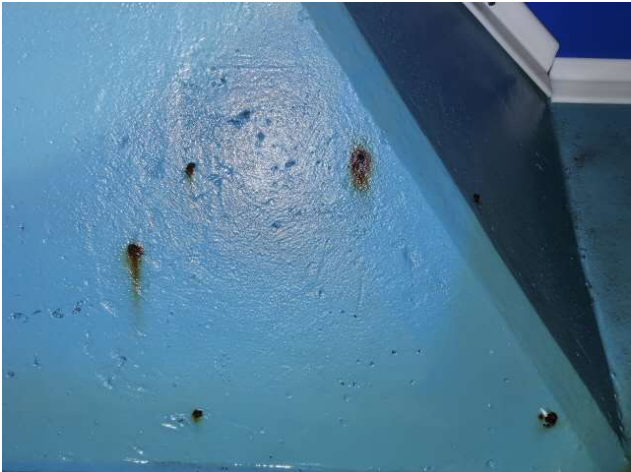
| 구 분 | | | 2024년 상반기 점검결과 | 2024년 하반기 점검결과 | 발생원인 | 보수방안 |
|---|---|---|---|---|---|---|
| | | 기둥 | · 녹물<br>· 도장박리(녹, 부식) | · 녹물<br>· 도장박리(녹, 부식) | · 피복부족<br>· 공용열화 | · 청소<br>· 채도장 |

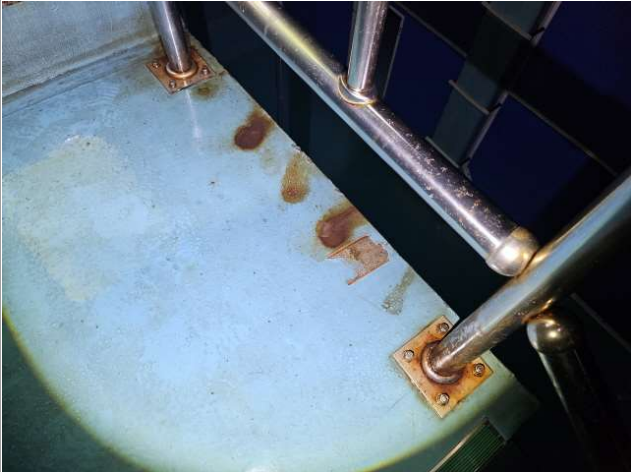
| 구 분 | | | 2024년 상반기 점검결과 | 2024년 하반기 점검결과 | 발생원인 | 보수방안 |
|---|---|---|---|---|---|---|
| 공중이용시설 | | | · 1지 계단난간 녹물<br>· 2지 계단난간 녹물 | · 1지 계단난간 녹물<br>· 2지 계단난간 녹물 | · 공용열화 | · 주의관찰 |

| 공중이용시설 | 1지 계단난간 녹물 | 공중이용시설 | 1지 계단 녹물 |

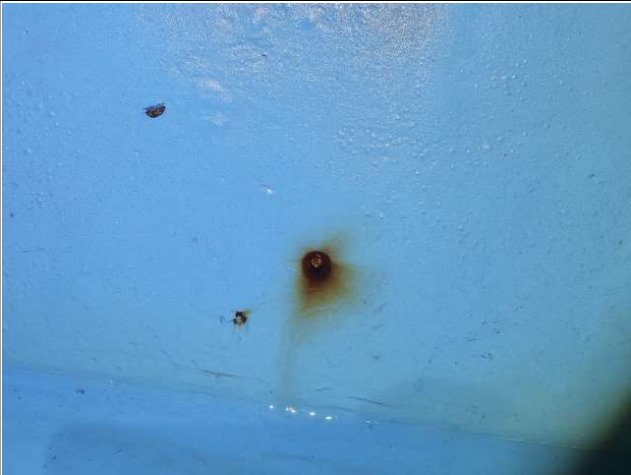
| 구 분 | | | 2024년 상반기 점검결과 | 2024년 하반기 점검결과 | 발생원인 | 보수방안 |
|---|---|---|---|---|---|---|
| | | 벽체 | · 녹물 | · 녹물 | · 피복부족 | · 청소 |

| 2지 벽체 | 녹물 | 2지 바닥슬라브 | 도장박리 |

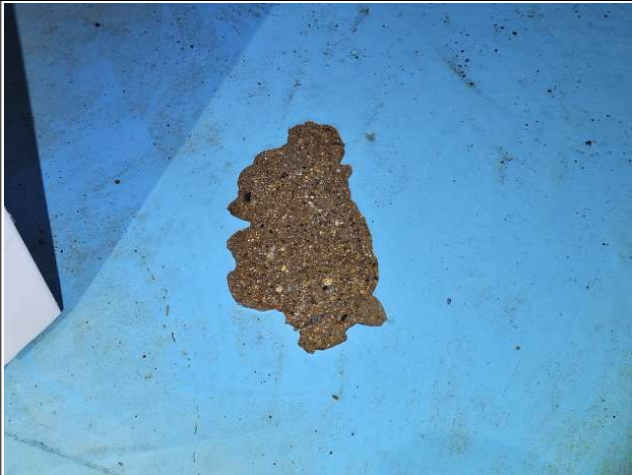
| 구 분 | | | 2024년 상반기 점검결과 | 2024년 하반기 점검결과 | 발생원인 | 보수방안 |
|---|---|---|---|---|---|---|
| | | 바닥슬래브 | · 도장박리 | · 도장박리<br>· 균열 (0.3mm미만) | · 공용열화<br>· 건조수축 | · 채도장<br>· 표면보수 |

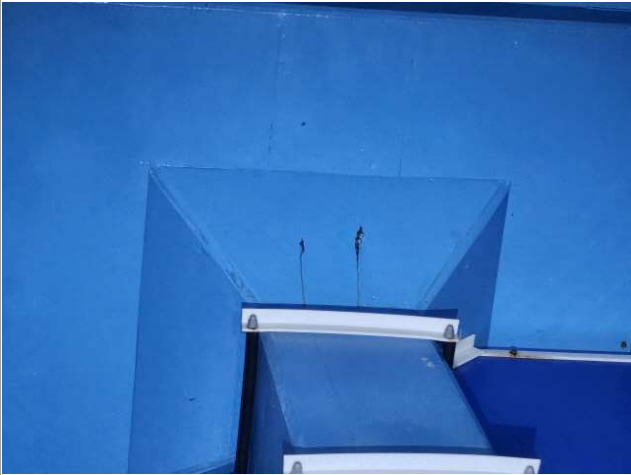
| 구 분 | | | 2024년 상반기 점검결과 | 2024년 하반기 점검결과 | 발생원인 | 보수방안 |
|---|---|---|---|---|---|---|
| | 2지 | 상부슬래브 | · 녹물 | · 녹물 | · 피복부족 | · 청소 |

| 2지 상부슬라브 | 녹물 | 2지 벽체 | 균열(0.3mm미만) |

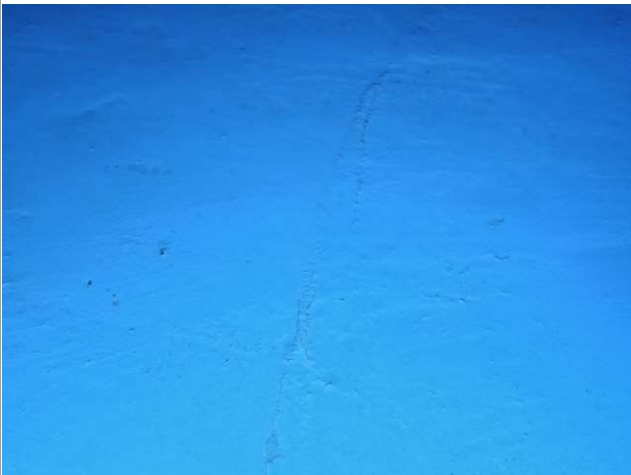
| 2지 바닥슬라브 | 균열(0.3mm미만) | 공중이용시설 | 2지 계단 박락 |

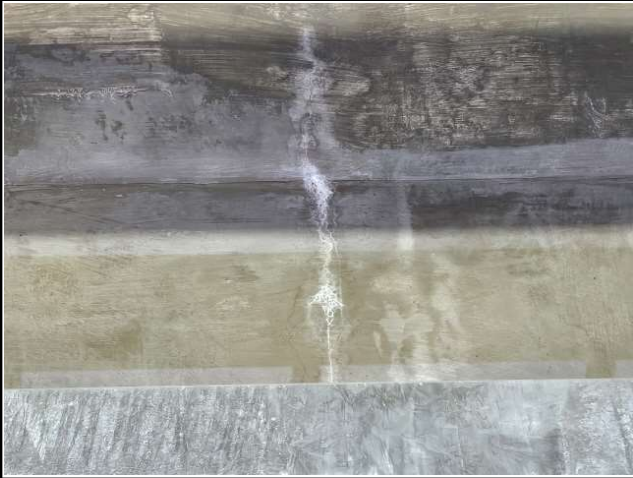
| 구 분 | | | 2024년 상반기 점검결과 | 2024년 하반기 점검결과 | 발생원인 | 보수방안 |
|---|---|---|---|---|---|---|
| 벨브실 | 유입<br>벨브실 | 내부 | · 백태<br>· 체수흔적<br>· 박리 | · 백태<br>· 박리<br>· 균열 (0.3mm미만)<br>· 설비 받침패드 균열 | · 수분접촉<br>· 공용열화<br>· 건조수축<br>· 건조수축 | · 표면보수<br>· 단면보수<br>· 표면보수<br>· 표면보수 |

| 유입밸브실 벽체 | 백태 | 유입밸브실 바닥슬라브 | 박리 |

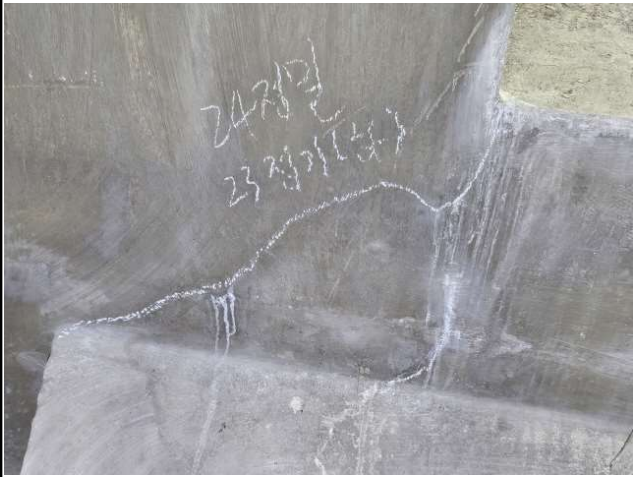
| 유입밸브실 벽체 | 균열(0.3mm미만) | 유입밸브실 바닥슬라브 | 백태 |

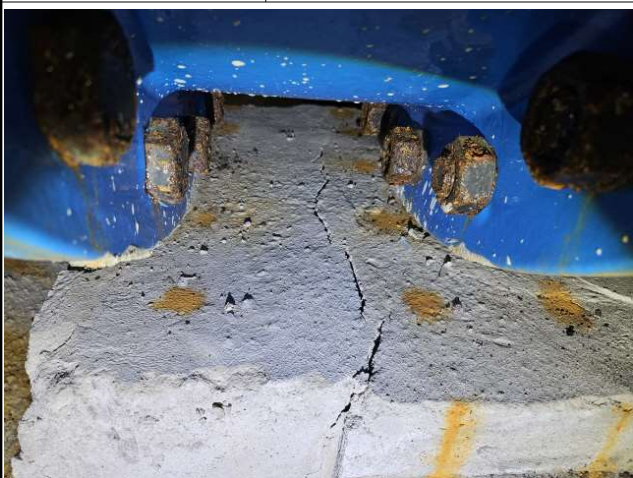
| 유입밸브실 설비 받침배드 | 균열 | 유입밸브실 창호 상인방 | 균열(0.3mm미만) |

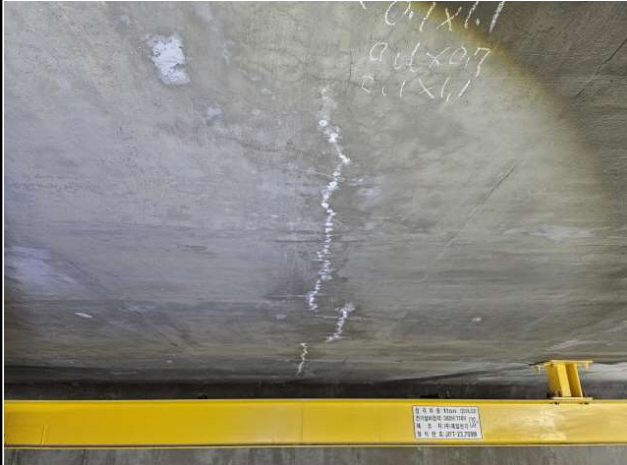
| 구 분 | | | 2024년 상반기 점검결과 | 2024년 하반기 점검결과 | 발생원인 | 보수방안 |
|---|---|---|---|---|---|---|
| | 유출<br>벨브실 | 내부 | · 백태<br>· 박리 및 들뜸<br>· 균열 (0.3mm미만)<br>· 균열 (0.3mm이상)<br>· 누수흔적 | · 백태<br>· 박리<br>· 균열 (0.3mm미만)<br>· 균열 (0.3mm이상)<br>· 균열부 백태<br>· 누수흔적 | · 수분접촉<br>· 공용열화<br>· 건조수축<br>· 건조수축<br>· 수분접촉<br>· 우수유입 | · 표면보수<br>· 단면보수<br>· 표면보수<br>· 주입보수<br>· 표면보수<br>· 주의관찰 |

| 유출밸브실<br>상부슬라브 | 백태 | 유출밸브실 벽체 | 균열부 백태 |

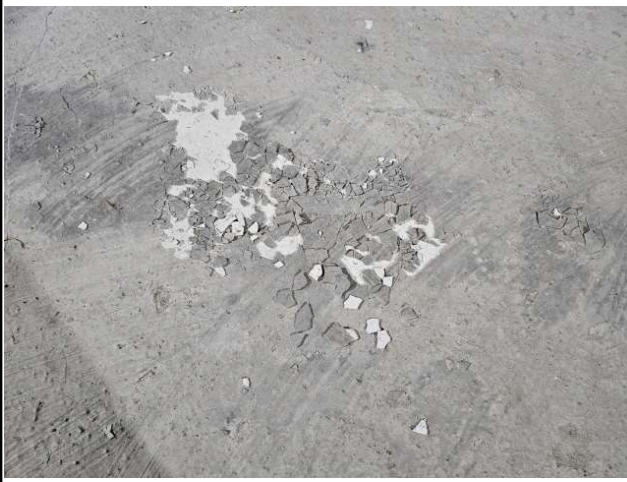
| 유출밸브실<br>바닥슬라브 | 박리 | 유출밸브실<br>바닥슬라브 | 균열(0.3mm미만) |

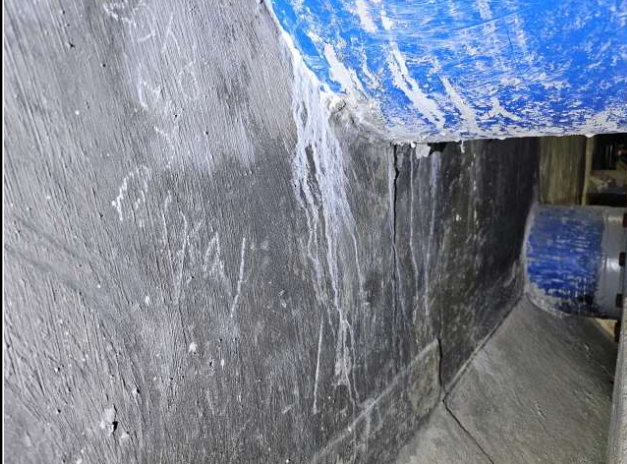
| 유출밸브실<br>설비 연결부 | 백태 | 유출밸브실 벽체 | 누수흔적 |

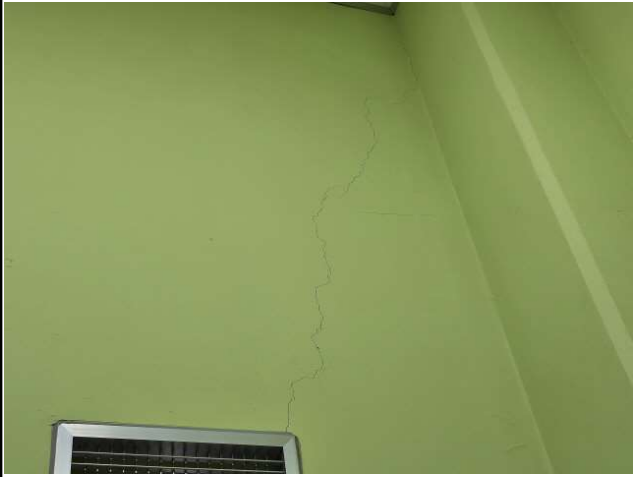
| 구 분 | | | 2024년 상반기 점검결과 | 2024년 하반기 점검결과 | 발생원인 | 보수방안 |
|---|---|---|---|---|---|---|
| | 전기실 | 내부 | · 균열 (0.3mm미만)<br>· 도장박리<br>· 망상균열 | · 균열 (0.3mm미만)<br>· 도장박리<br>· 망상균열 | · 건조수축<br>· 주의관찰<br>· 주의관찰 | · 주의관찰<br>· 주의관찰<br>· 주의관찰 |

| 전기설 벽체 | 균열(0.3mm미만) | 전기설 벽체 | 균열(0.3mm미만) |

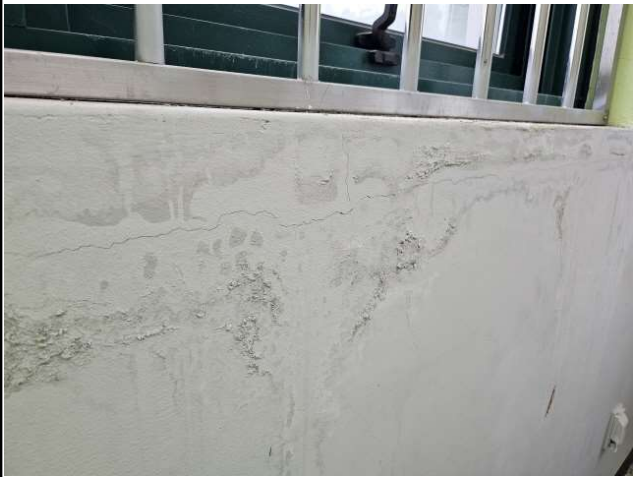
| 전기설 벽체 | 균열(0.3mm미만) | 전기설 벽체 | 도장박리 |

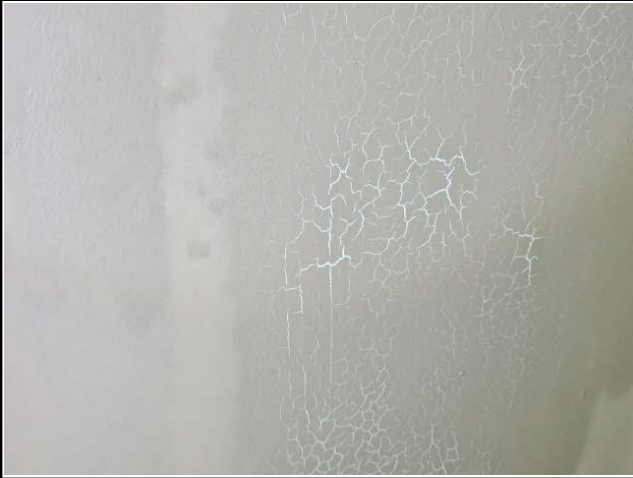
| 구 분 | | | 2024년 상반기 점검결과 | 2024년 하반기 점검결과 | 발생원인 | 보수방안 |
|---|---|---|---|---|---|---|
| | | 내부 | · 균열 (0.3mm미만)<br>· 백태<br>· 녹물 | · 균열 (0.3mm미만)<br>· 백태<br>· 녹물 | · 건조수축<br>· 수분접촉<br>· 수분접촉 | · 주의관찰<br>· 표면보수<br>· 주의관찰 |

| 검수실 내부벽체 | 도장박리(망상형태) | 검수실 내부벽체 | 균열(0.3mm미만) |

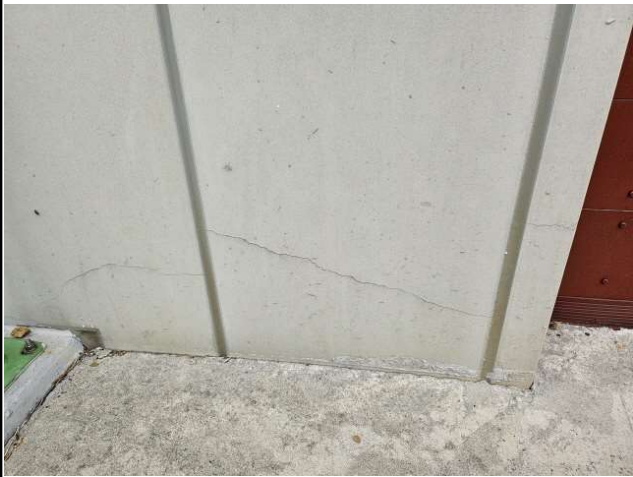
| 구 분 | | | 2024년 상반기 점검결과 | 2024년 하반기 점검결과 | 발생원인 | 보수방안 |
|---|---|---|---|---|---|---|
| 건축<br>구조물 | 검수실 | 외부 | · 균열 (0.3mm미만)<br>· 백태 | · 균열 (0.3mm미만)<br>· 백태 | · 건조수축<br>· 수분접촉 | · 주의관찰<br>· 표면보수 |

| 검수실 외부벽체 | 균열 | 검수실 외부바닥 | 균열 |

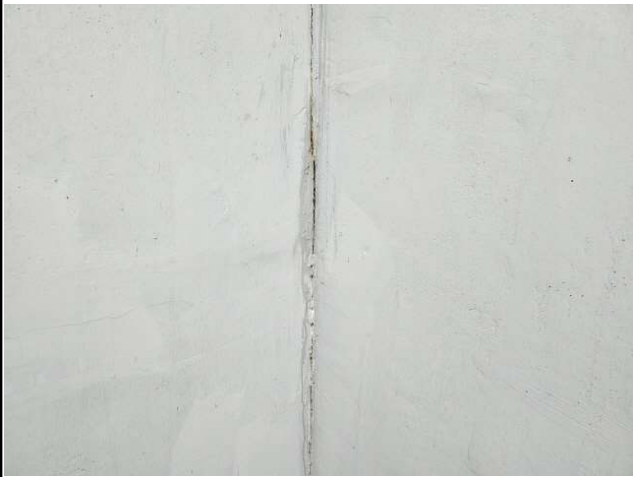
| 구 분 | | | 2024년 상반기 점검결과 | 2024년 하반기 점검결과 | 발생원인 | 보수방안 |
|---|---|---|---|---|---|---|
| | | 외부 | · 박리<br>· 체수흔적<br>· 백태 | · 박리<br>· 체수흔적<br>· 백태<br>· 균열 (0.3mm미만) | · 공용열화<br>· 우수유입<br>· 수분접촉<br>· 건조수축 | · 단면보수<br>· 주의관찰<br>· 표면보수<br>· 표면보수 |

| 유입밸브실 외부벽체 | 백태 | 배수지 주변 | 아스콘 균열 |

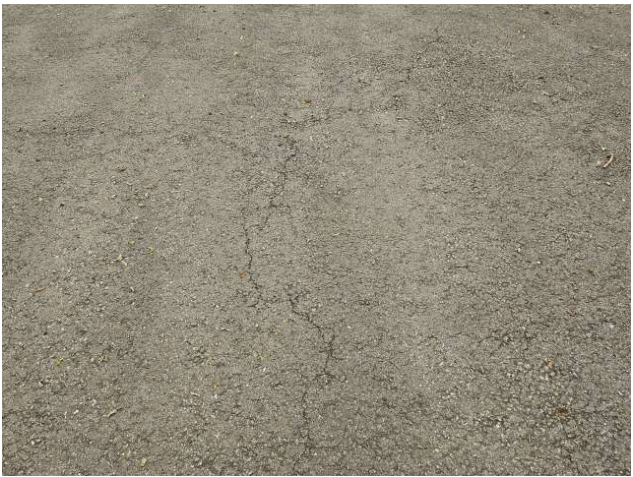
| 구 분 | | | 2024년 상반기 점검결과 | 2024년 하반기 점검결과 | 발생원인 | 보수방안 |
|---|---|---|---|---|---|---|
| 기타시설 | | 포장부 | 상태양호 | · 포장부 균열<br>· 포장부 망상균열 | · 다짐부족 | · 주의관찰 |

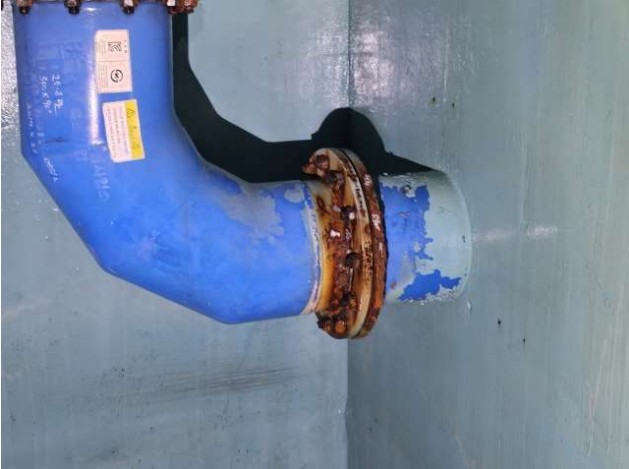
| 구 분 | | | 2024년 상반기 점검결과 | 2024년 하반기 점검결과 | 발생원인 | 보수방안 |
|---|---|---|---|---|---|---|
| 기전<br>설비 | 기계설비 | 배관류 | · 배관 부식<br>· 볼트 부식 | · 배관 부식<br>· 볼트 부식 | · 공용열화 | · 재도장 |

| 기계설비 | 배수지 1지 배관부식 | 기계설비 | 배수지 2지 배관 부식 |
