## **13. 마도배수지(증설)**

**13.4 정기안전점검표**

## 13.4 정기안전점검표

| 시 설 물 명 | 마도배수지(중설) | 관 리 주 체 | 화성시맑은물사업소 |

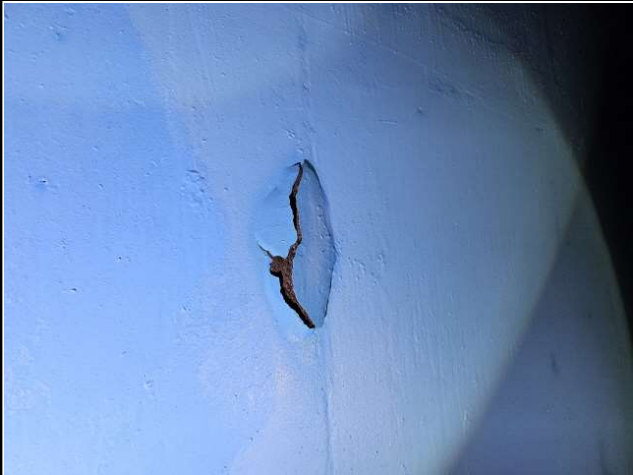
| 1지 벽체 | 들뜸 | 1지 벽체 | 들뜸 |

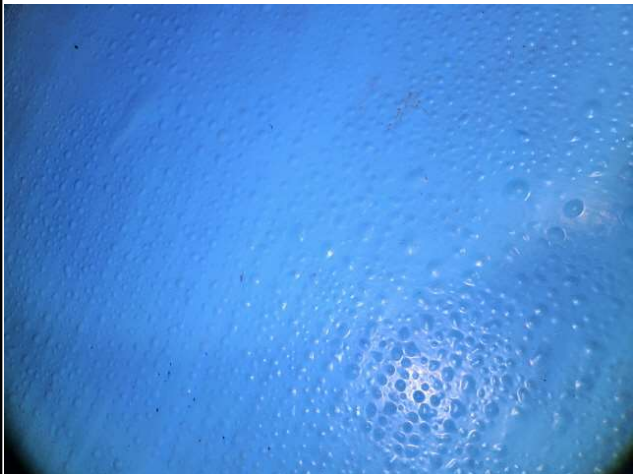
| 1지 벽체 | 도장기포 | 1지 벽체 | 도장박리 |

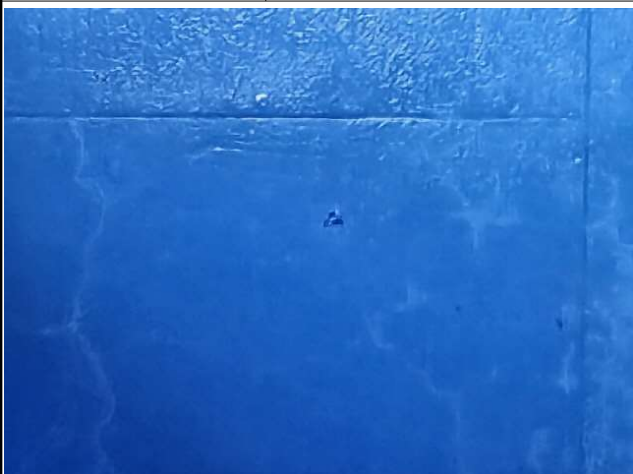
| 구 분 | | | 2024년 상반기 점검결과 | 2024년 하반기 점검결과 | 발생원인 | 보수방안 |
|---|---|---|---|---|---|---|
| 배수지 | 1지 | 상부슬래브 | · 녹물 | · 녹물<br>· 균열(0.3mm미만) | · 피복부족<br>· 건조수축 | · 청소<br>· 주의관찰 |

| 1지 상부슬라브 | 균열(0.3mm미만) | 1지 벽체 | 균열(0.3mm미만) |

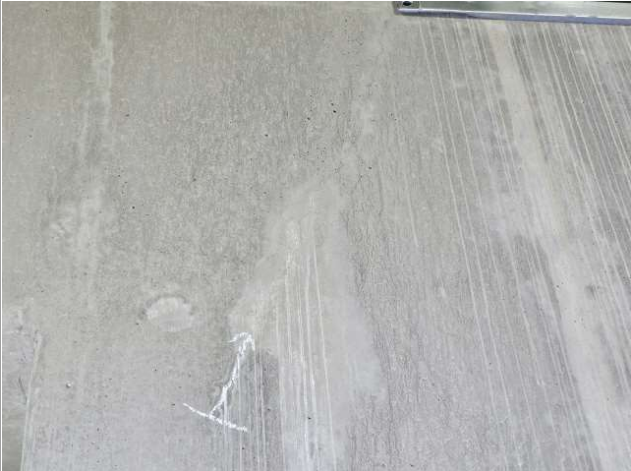
| 유입밸브실 벽체 | 균열(0.3mm미만) | 유입밸브실 벽체 | 균열부 백태 |

| 구 분 | | | 2024년 상반기 점검결과 | 2024년 하반기 점검결과 | 발생원인 | 보수방안 |
|---|---|---|---|---|---|---|
| 밸브실 | 유입<br>밸브실 | 내부 | · 백태<br>· 균열(0.3mm미만)<br>· 균열부 백태 | · 백태<br>· 균열(0.3mm미만)<br>· 균열부 백태 | · 수분접촉<br>· 건조수축<br>· 수분접촉 | · 표면보수<br>· 표면보수<br>· 표면보수 |

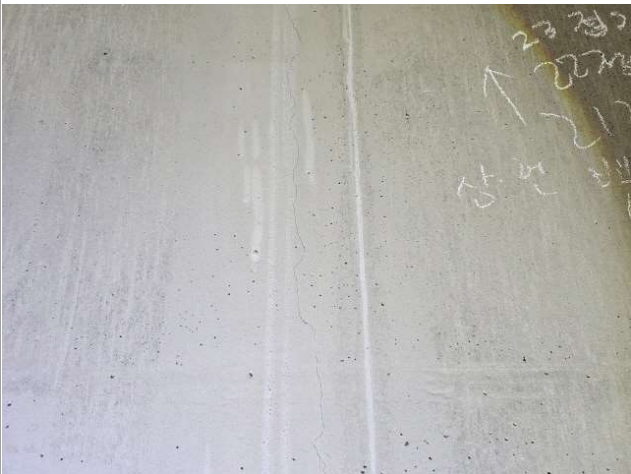
| 유입밸브실 벽체 | 균열(0.3mm미만) | 유입밸브실 벽체 | 균열부 백태 |

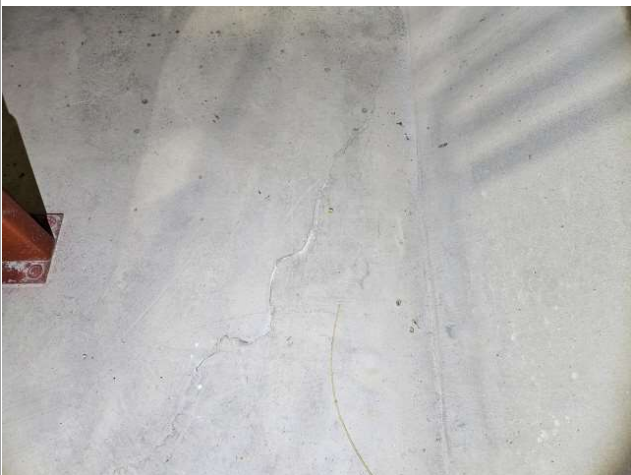
| 유입밸브실 바닥 슬라브 | 균열(0.3mm미만) | 유입밸브실 벽체 | 백태 |

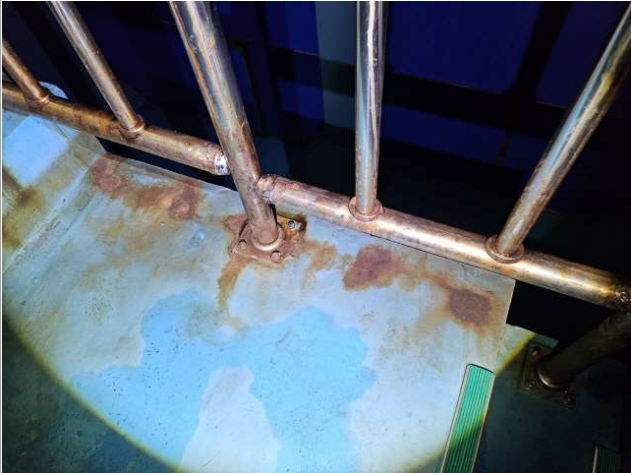
| 구 분 | | | 2024년 상반기 점검결과 | 2024년 하반기 점검결과 | 발생원인 | 보수방안 |
|---|---|---|---|---|---|---|
| 공중이용시설 | | | 상태양호 | · 1/2지 계단난간 녹물 | · 공용열화 | · 주의관찰 |

| 공중이용시설 | 1지 계단난간 녹물 | 공중이용시설 | 2지 계단난간 녹물 |
