## **20. 장안사랑[신]배수지**

## 20.1 시설물 현황

## 20.4 정기안전점검표

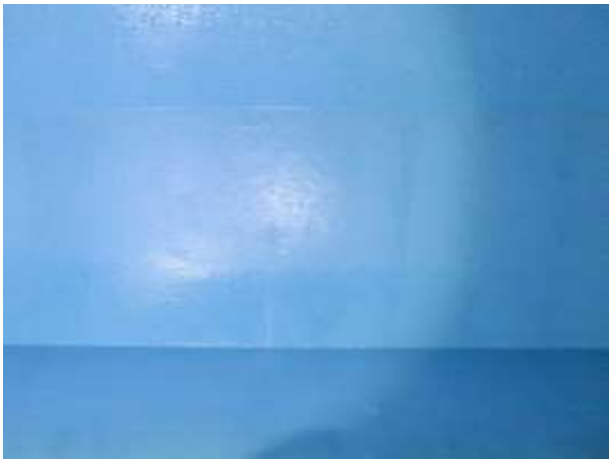
| 구 분 | | | 2024년 상반기 점검 결과 | 2024년 하반기 점검 결과 | 발생원인 | 보수방안 |
|---|---|---|---|---|---|---|
| 배수지 | 1지 | 상부슬래브 | · 균열(0.3mm미만)<br>· 녹물 | · 균열(0.3mm미만)<br>· 녹물 | · 건조수축<br>· 피복부족 | · 표면보수<br>· 주의관찰 |

| 1지 상부슬래브 | 균열 (0.3mm미만) | 1지 벽체 | 도장박리 |

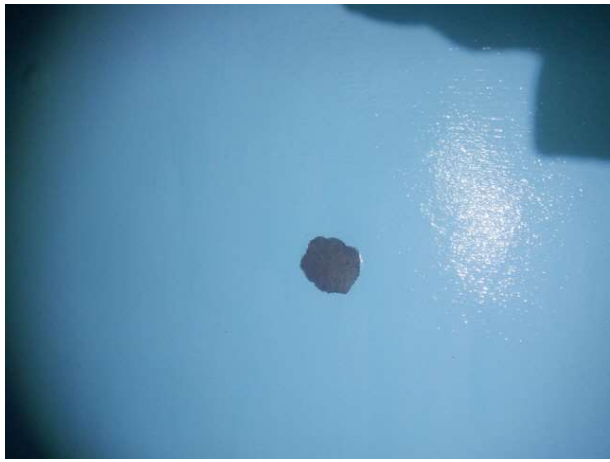
| 구 분 | | | 2024년 상반기 점검 결과 | 2024년 하반기 점검 결과 | 발생원인 | 보수방안 |
|---|---|---|---|---|---|---|
| | | 벽체 | · 균열(0.3mm미만)<br>· 도장들뜸/기포<br>· 도장박리/박락<br>· 파손 | · 균열(0.3mm미만)<br>· 도장들뜸/기포<br>· 도장박리/박락<br>· 파손 | · 건조수축<br>· 부착력저하<br>· 공용열화<br>· 외부충격 | · 표면보수<br>· 주의관찰<br>· 재도장<br>· 단면보수 |

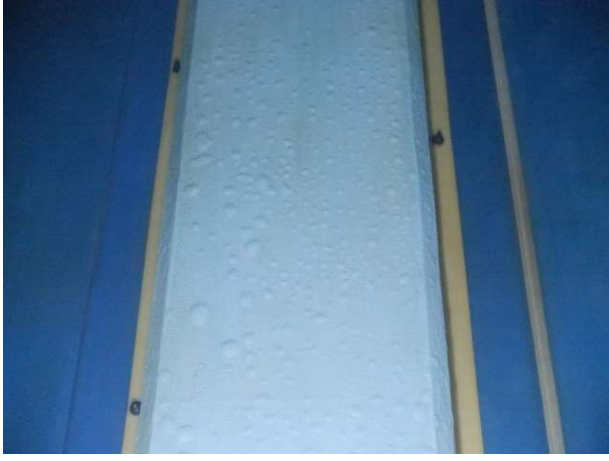
| 구 분 | | | 2024년 상반기 점검 결과 | 2024년 하반기 점검 결과 | 발생원인 | 보수방안 |
|---|---|---|---|---|---|---|
| | | 기둥 | · 도장기포<br>· 도장박리/박락 | · 도장기포<br>· 도장박리/박락 | · 부착력저하<br>· 공용열화 | · 주의관찰<br>· 단면보수 |

| 1지 기둥 | 도장기포 | 1지 도류벽 | 볼트부식 |

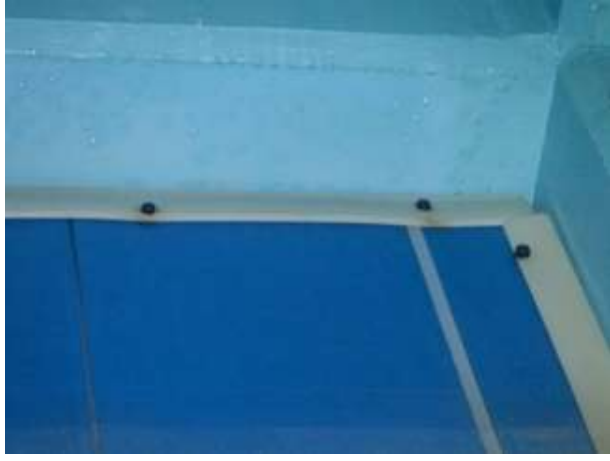
| 구 분 | | | 2024년 상반기 점검 결과 | 2024년 하반기 점검 결과 | 발생원인 | 보수방안 |
|---|---|---|---|---|---|---|
| | | 도류벽 | · 볼트부식 | · 볼트부식 | · 공용열화 | · 주의관찰 |

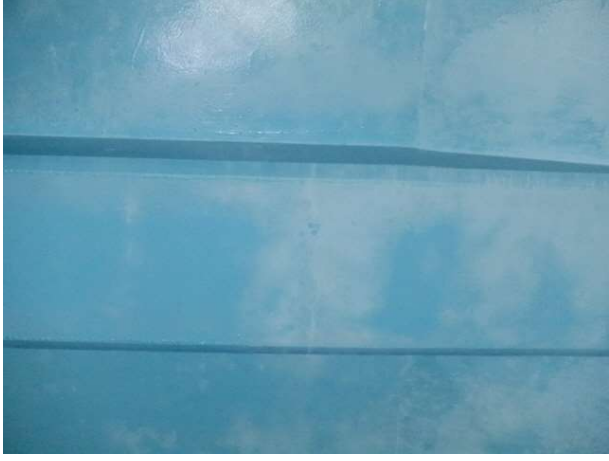
| 구 분 | | | 2024년 상반기 점검 결과 | 2024년 하반기 점검 결과 | 발생원인 | 보수방안 |
|---|---|---|---|---|---|---|
| | 2지 | 상부슬래브 | · 녹물<br>· 균열(0.3mm미만)<br>· 시공오류 | · 녹물<br>· 균열(0.3mm미만)<br>· 시공오류 | · 피복부족<br>· 건조수축<br>· 시공미흡 | · 청소<br>· 표면보수<br>· 주의관찰 |

| 2지 상부슬래브 | 균열 (0.3mm미만) | 2지 벽체 | 균열 (0.3mm미만) |

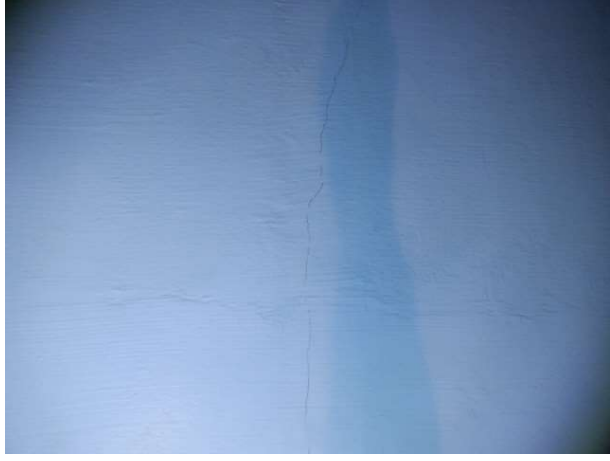
| 구 분 | | | 2024년 상반기 점검 결과 | 2024년 하반기 점검 결과 | 발생원인 | 보수방안 |
|---|---|---|---|---|---|---|
| | | 벽체 | · 균열(0.3mm미만)<br>· 도장들뜸 | · 균열(0.3mm미만)<br>· 도장들뜸 | · 건조수축<br>· 공용열화 | · 표면보수<br>· 주의관찰 |

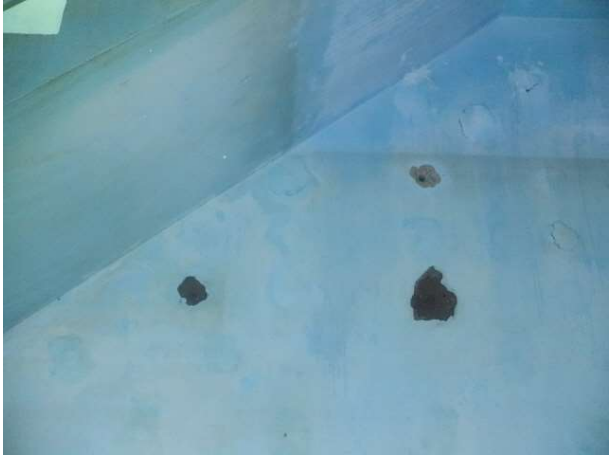
| 2지 벽체 | 도장박리 | 2지 바닥슬래브 | 도장박리 |

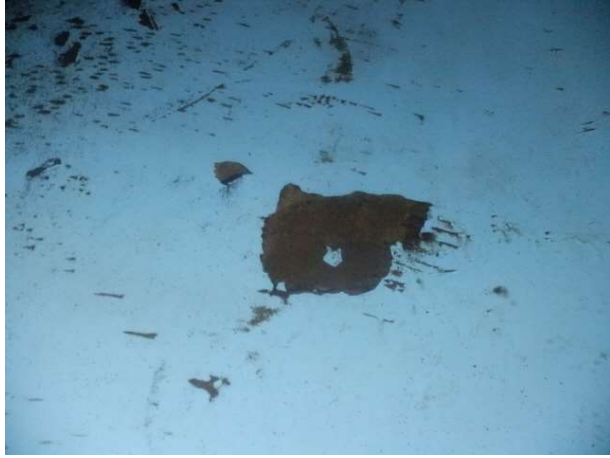
| 구 분 | | | 2024년 상반기 점검 결과 | 2024년 하반기 점검 결과 | 발생원인 | 보수방안 |
|---|---|---|---|---|---|---|
| | | 바닥슬래브 | · 균열(0.3mm미만)<br>· 도장박리<br>· 도장기포 | · 균열(0.3mm미만)<br>· 도장박리<br>· 도장기포 | · 건조수축<br>· 공용열화<br>· 부착력저하 | · 표면보수<br>· 재도장<br>· 재도장 |

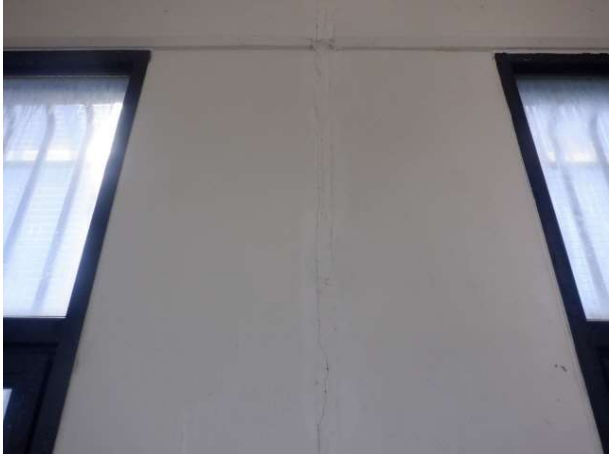
| 구 분 | | | 2024년 상반기 점검 결과 | 2024년 하반기 점검 결과 | 발생원인 | 보수방안 |
|---|---|---|---|---|---|---|
| | | 내부 | · 균열(0.3mm미만)<br>· 망상균열<br>· 신축이음 불량<br>· 도장박리<br>· 백태 | · 균열(0.3mm미만)<br>· 망상균열<br>· 신축이음 불량<br>· 도장박리<br>· 백태 | · 건조수축<br>· 건조수축<br>· 시공미흡<br>· 공용열화<br>· 수분접촉 | · 표면보수<br>· 표면보수<br>· 주의관찰<br>· 재도장<br>· 표면보수 |

| 검수실 내부 | 신축이음 불량 | 검수실 내부 | 망상균열 |

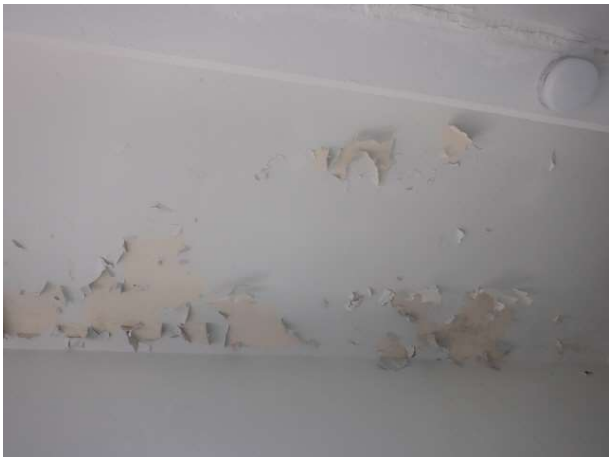
| 검수실 내부 | 상부슬래브 도장박리 | 검수실 외부 | 콘크리트 균열 |

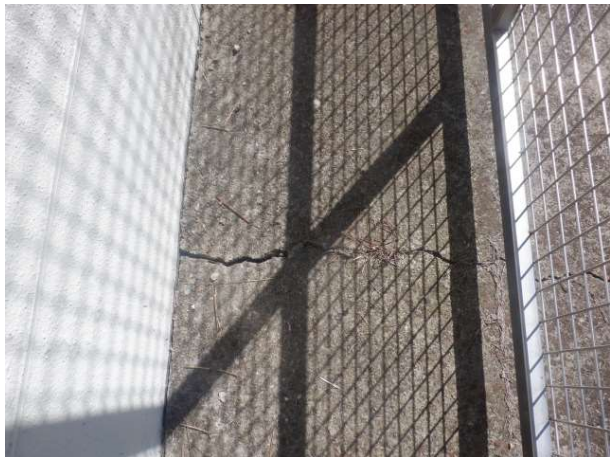
| 구 분 | | | 2024년 상반기 점검 결과 | 2024년 하반기 점검 결과 | 발생원인 | 보수방안 |
|---|---|---|---|---|---|---|
| 건축구조물 | 검수실 | 외부 | · 이격, 단차<br>· 파손<br>· 균열(0.3mm미만) | · 이격, 단차<br>· 파손<br>· 균열(0.3mm미만) | · 부등침하<br>· 외부충격<br>· 건조수축 | · 주의관찰<br>· 주의관찰<br>· 주의관찰 |

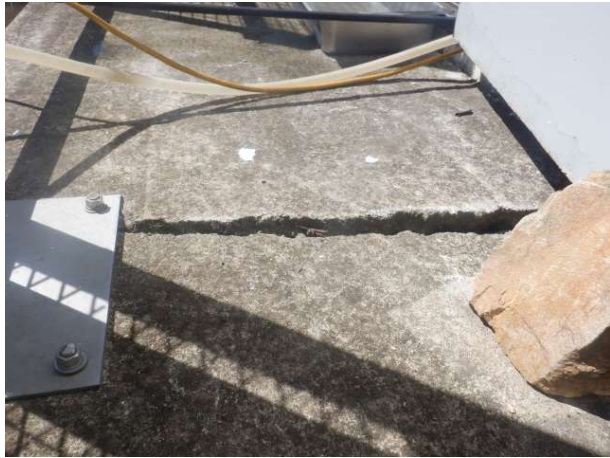
| 검수실 외부 | 이격, 단차 | 검수실 외부 | 콘크리트 파손 |

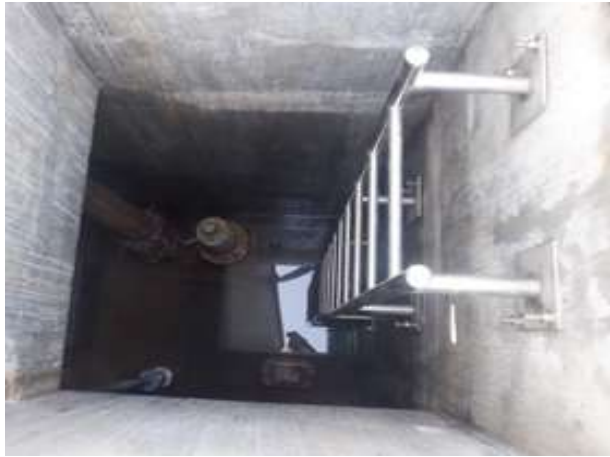
| 구 분 | | | 2024년 상반기 점검 결과 | 2024년 하반기 점검 결과 | 발생원인 | 보수방안 |
|---|---|---|---|---|---|---|
| 밸브실 | 유입 밸브실 (1지) | | · 체수 | · 체수 | · 우수유입 | · 주의관찰 |

| 유입밸브실(1지)<br>바닥슬래브 | 채수 | 통합유출밸브실<br>벽체 | 균열부백태 |

차기 점검시 밸브실에서 발생한 체수는 양수작업을 실시한 후 점검을 실시해야 할 것으로 판단된다.

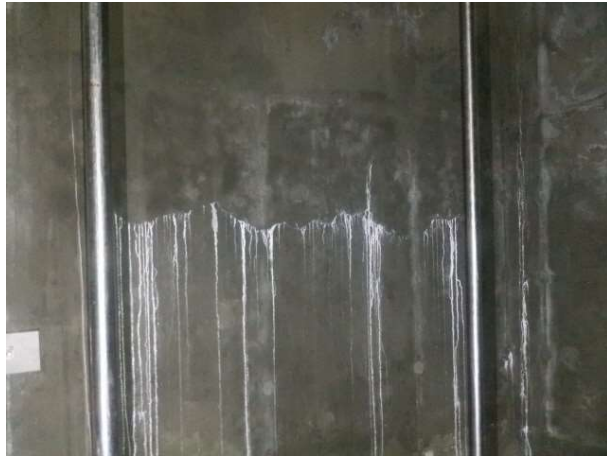
| 구 분 | | | 2024년 상반기 점검 결과 | 2024년 하반기 점검 결과 | 발생원인 | 보수방안 |
|---|---|---|---|---|---|---|
| | 통합유출 밸브실 | | · 균열부백태<br>· 백태<br>· 조인트누수 | · 균열부백태<br>· 백태<br>· 조인트누수 | · 건조수축<br>· 수분접촉<br>· 우수유입 | · 표면보수<br>· 표면보수<br>· 주의관찰 |

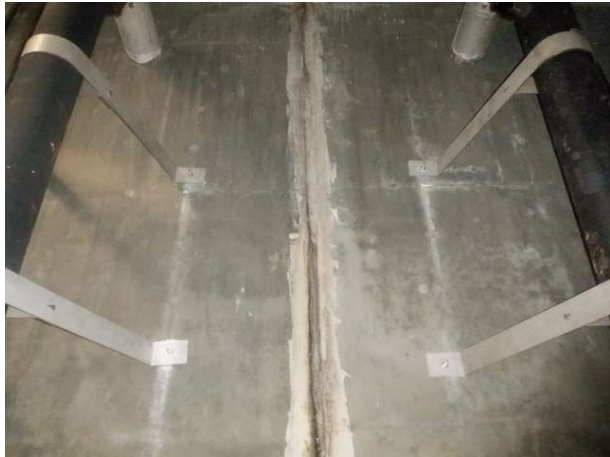
| 통합유출밸브실<br>벽체 | 조인트누수 | 통합유출밸브실<br>벽체 | 백태 |

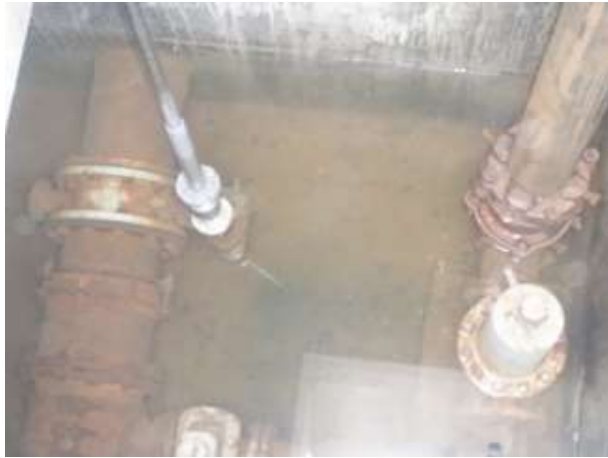
| 구 분 | | | 2024년 상반기 점검 결과 | 2024년 하반기 점검 결과 | 발생원인 | 보수방안 |
|---|---|---|---|---|---|---|
| 기전설비 | 기계설비 | 배관류 | · 배관 부식 | · 배관 부식 | · 공용열화 | · 재도장 |

| 기계설비 | 유입밸브실 (2지)<br>배관 부식 | 기계설비 | 통합유출밸브실<br>배관 부식 |
