## **21. 장안사랑배수지**

## 21.1 시설물 현황

## 21.4 정기안전점검표

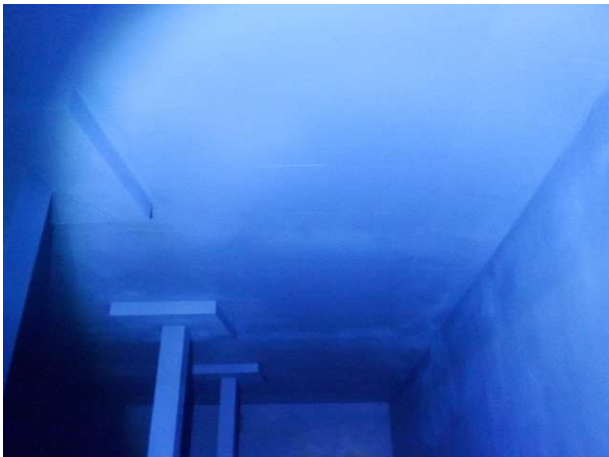
| 1지 상부슬래브 | 보수완료 | 1지 벽체 | 보수오나료 |

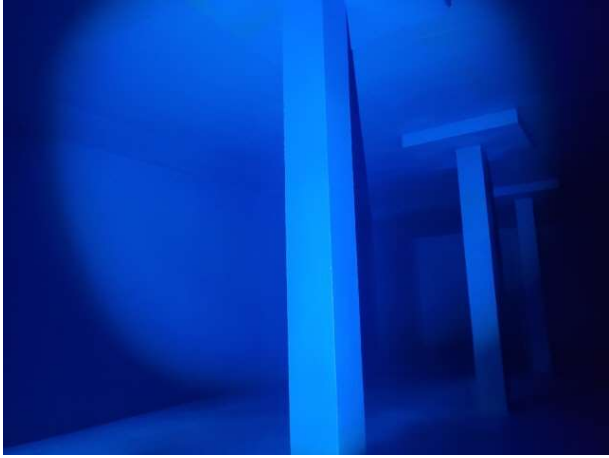
| 1지 기둥 | 보수완료 | 1지 바닥슬래브 | 보수완료 |

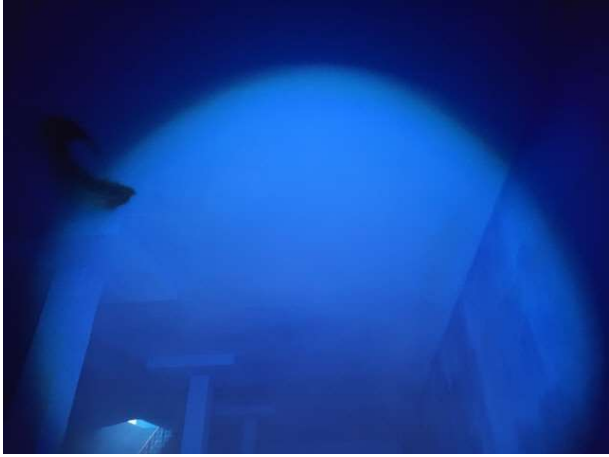
| 2지 상부슬래브 | 보수완료 | 2지 벽체 | 보수완료 |

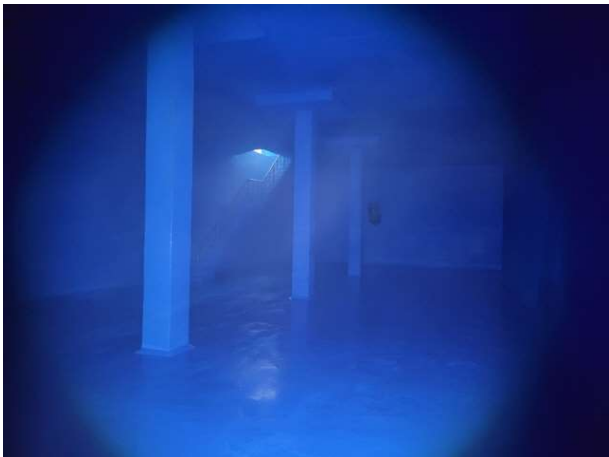
| 2지 기둥 | 보수완료 | 2지 바닥슬래브 | 도장기포 |

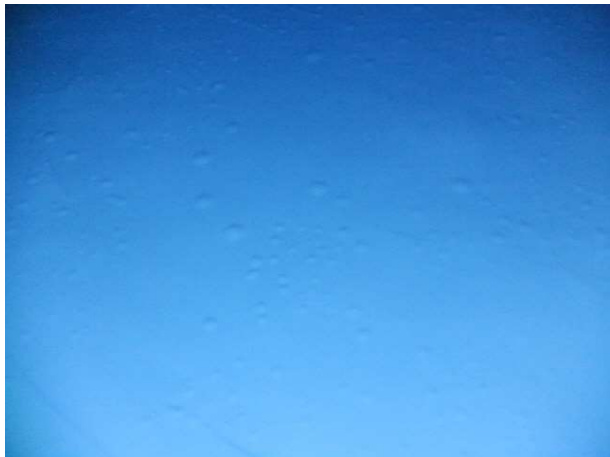
| 구 분 | | | 2024년 상반기 점검 결과 | 2024년 하반기 점검 결과 | 발생원인 | 보수방안 |
|---|---|---|---|---|---|---|
| | | 바닥슬래브 | · 도장박리 | · 도장기포 | · 부착력저하 | · 주의관찰 |

- 1지, 2지 배수지 내부에 대한 외관조사 결과, 상반기 점검대비 배수지내 도장기포가 추가 조사되었으나 그 외 손상들은 금회 점검시 보수를 실시한 것으로 확인되었다. 상기 손상의 경우 보수 후 발생한 부착력 저하로 일어난 손상으로 판단되며 경미한 정도의 비구조적인 손상으로써, 정기적인 점검을 통한 주의관찰이 요구된다.
- 밸브실(유입, 유출)에 대한 외관조사 결과, 상반기 점검대비 추가 손상은 없으며, 주요 손상으로 유입밸브실에서 철근노출, 재료분리, 파손, 체수, 백태가 조사되었으며, 유출밸브실에서 철근노출, 파손, 재료분리, 백태, 체수, 잡철근노출이 조사되었다. 배수지에 영향이 가는 구조적인 손상은 아니지만 추가적인 손상의 우려가 있으므로 표면보수, 단면보수, 단면보수(방청)가 필요한 상태이다.
- 기전설비의 경우 배관에서 부식, 차수불량이 확인되어 채도장이 요구되며, 전기설비의 작동상태는 양호한 것으로 조사되었다.
- 주변시설에 대한 외관조사 결과, 상반기 점검결과와 동일한 계단실 외부 균열(0.3mm이상), 철근노출, 재료분리, 마감재박리, 관리동 균열(0.3mm미만) 옹벽 실링재 열화, 배수로 파손 등이 조사되었으며, 기 점검에 비해 기존 손상들의 추가적인 진행은 없는 상태이다.
- 본 시설물에 설치되어 있는 공중이용시설에 대한 외관조사 결과, 전반적으로 양호한 상태이며, 작업자 및 관리자의 안전을 위해 지속적인 점검을 통한 상태 변화 확인이 필요할 것으로 판단된다.

- 배수지 2지에서 도장기포가 조사되었으며, 금회 점검시 배수지 내 보수를 실시하여 양호한 상태로 확인되었으며 지속적인 유지관리를 통해 향후 정기적인 점검을 통한 주의관찰이 요구된다.
- 밸브실은 유출·유입으로 구분되어 있으며, 재료분리, 파손, 체수, 철근노출, 백태 등이 국부적으로 발생한 것으로 조사되었다. 이러한 손상들은 배수지에 영향은 미치는 손상은 아니지만 2차손상을 발생시킬 수 있으므로 단면보수, 표면보수, 단면보수(방청)을 실시하는 것이 바람직할 것으로 판단된다.

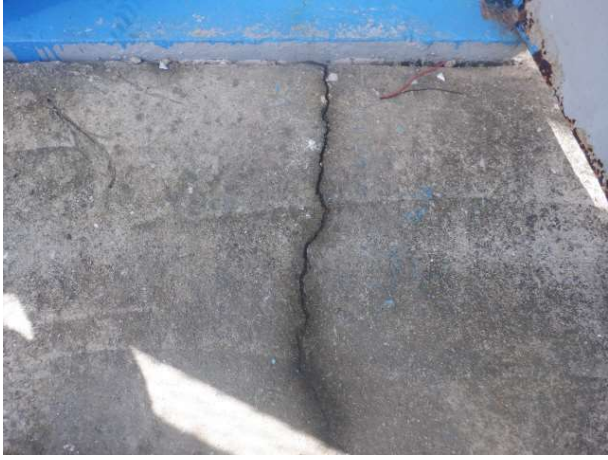
| 구 분 | | | 2024년 상반기 점검 결과 | 2024년 하반기 점검 결과 | 발생원인 | 보수방안 |
|---|---|---|---|---|---|---|
| 건축<br>구조물 | 계단실 | 외부 | · 균열(0.3mm이상) | · 균열(0.3mm이상) | · 건조수축 | · 주의관찰 |

| | | 계단실 외부 | 균열 (0.3mm이상) | 유출밸브실 (1지)<br>상부슬래브 | 백태 |

- 계단실은 균열(0.3mm이상), 철근노출, 재료분리, 마감재 박리가 국부적으로 발생하였으며, 관리동은 내부에 균열(0.3mm미만)이 조사되었다. 관리동과 계단실에서 발생한 손상들은 손상의 규모가 경미하여 주의관찰이 요구되며, 계단실 내부에서 발생한 철근노출은 내구성확보를 위해 단면보수(방청)을 실시하는 것이 바람직 할 것으로 판단된다.

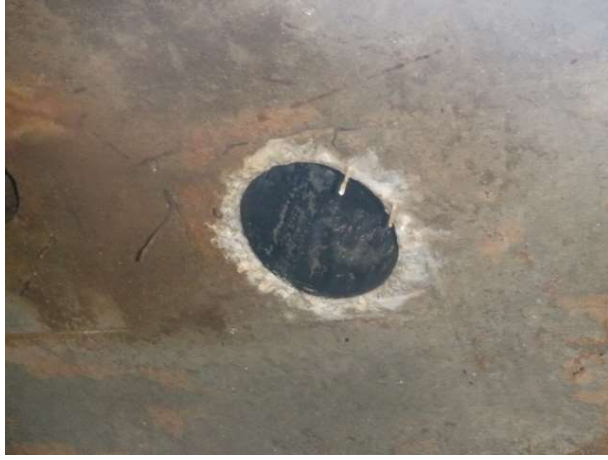
| 구 분 | | | 2024년 상반기 점검 결과 | 2024년 하반기 점검 결과 | 발생원인 | 보수방안 |
|---|---|---|---|---|---|---|
| | 유출밸브실 (1지) | | · 재료분리<br>· 파손<br>· 백태<br>· 체수<br>· 잡철근노출 | · 재료분리<br>· 파손<br>· 백태<br>· 체수<br>· 잡철근노출 | · 다짐불량<br>· 외부충격<br>· 수분접촉<br>· 우수유입<br>· 피복부족 | · 주의관찰<br>· 단면보수<br>· 표면보수<br>· 주의관찰<br>· 주의관찰 |

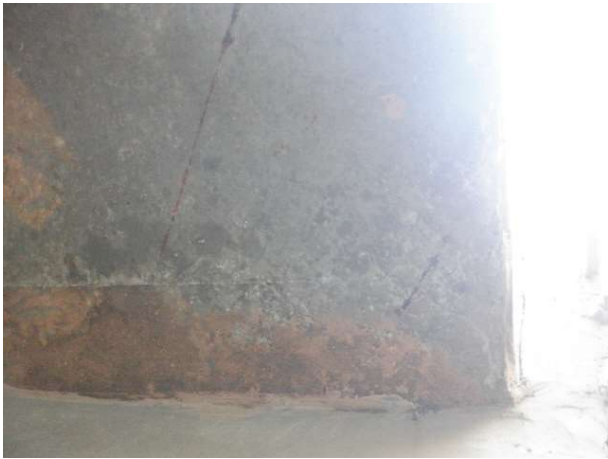
| | | 유출밸브실 (1지)<br>상부슬래브 | 재료분리 | 유출밸브실 (1지)<br>상부슬래브 | 잡철근노출 |

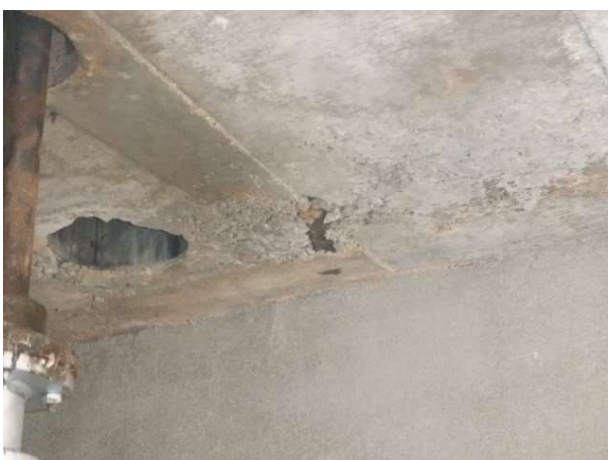
| 구 분 | | | 2024년 상반기 점검 결과 | 2024년 하반기 점검 결과 | 발생원인 | 보수방안 |
|---|---|---|---|---|---|---|
| | 유출밸브실 (2지) | | · 철근노출<br>· 파손 | · 철근노출<br>· 파손 | · 피복부족<br>· 외부충격 | · 단면보수(방청)<br>· 단면보수 |

| | | 유출밸브실 (2지)<br>상부슬래브 | 철근노출 | 전기설비 | 상태양호 |

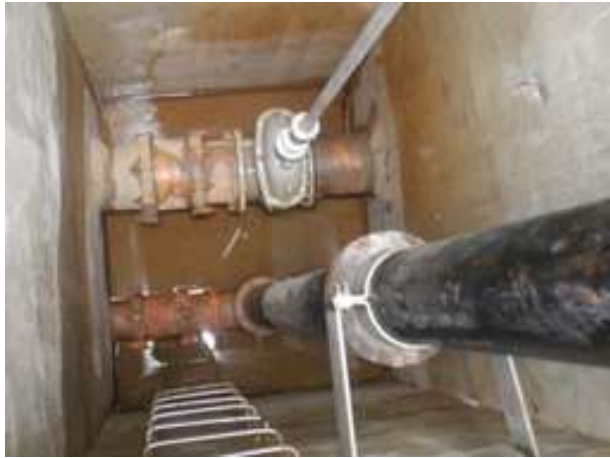
| 구 분 | | | 2024년 상반기 점검 결과 | 2024년 하반기 점검 결과 | 발생원인 | 보수방안 |
|---|---|---|---|---|---|---|
| 기전<br>설비 | 기계<br>설비 | 배관류 | · 배관 부식<br>· 차수불량 | · 배관 부식<br>· 차수불량 | · 공용열화<br>· 공용열화 | · 재도장<br>· 주의관찰 |

| 기계설비 | 유출밸브실 (1지)<br>배관 부식 | 기계설비 | 유출밸브실 (2지)<br>채수 |

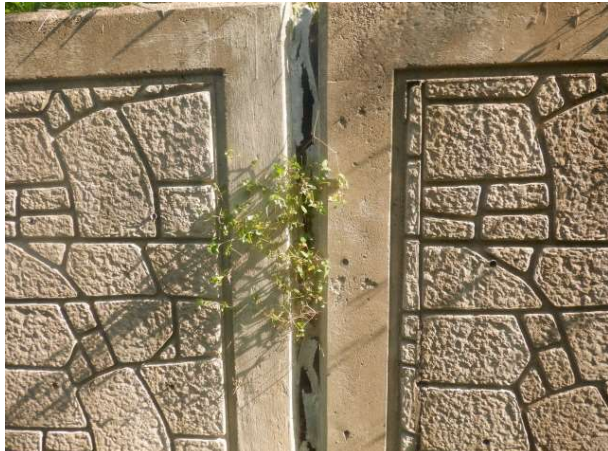
| 주변시설 | 옹벽<br>실링재 열화 |
