## **22. 전곡장외배수지**

## 22.4 정기안전점검표

| 시 설 물 명 | 전곡장외배수지 | 관 리 주 체 | 화성시맑은물사업소 |

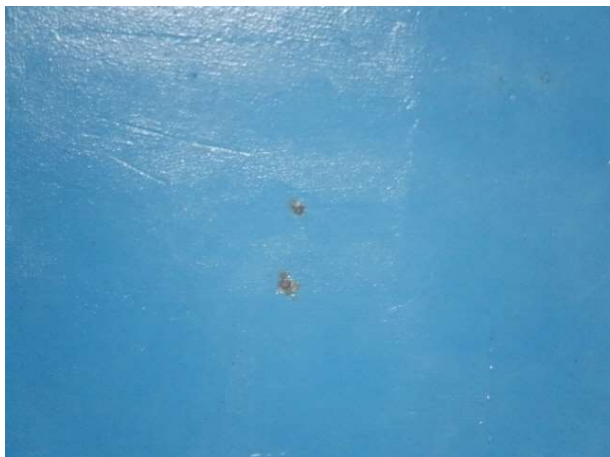
| 구 분 | | | 2024년 상반기 점검 결과 | 2024년 하반기 점검 결과 | 발생원인 | 보수방안 |
|---|---|---|---|---|---|---|
| 배수지 | 1지 | 상부슬래브 | · 녹<br>· 균열 (0.3mm미만) | · 녹<br>· 균열 (0.3mm미만) | · 공용열화<br>· 건조수축 | · 주의관찰<br>· 표면보수 |

| 1지 상부슬래브 | 녹 | 1지 상부슬래브 | 균열(0.3mm미만) |

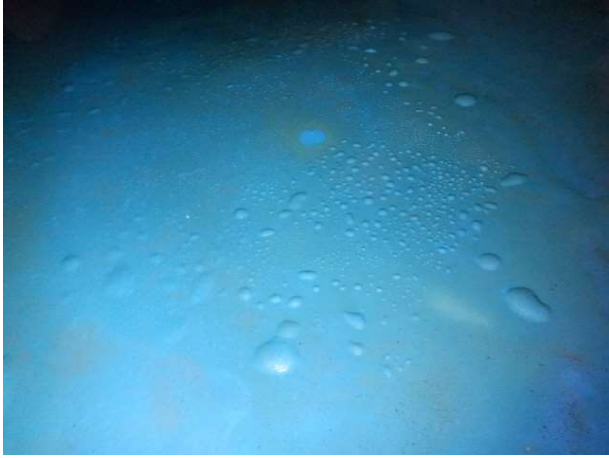
| 구 분 | | | 2024년 상반기 점검 결과 | 2024년 하반기 점검 결과 | 발생원인 | 보수방안 |
|---|---|---|---|---|---|---|
| | | 바닥슬래브 | · 도장기포 | · 도장기포 | · 부착력저하 | · 주의관찰 |

| 1지 바닥슬래브 | 도장기포 | 1지 벽체 | 도장기포 |

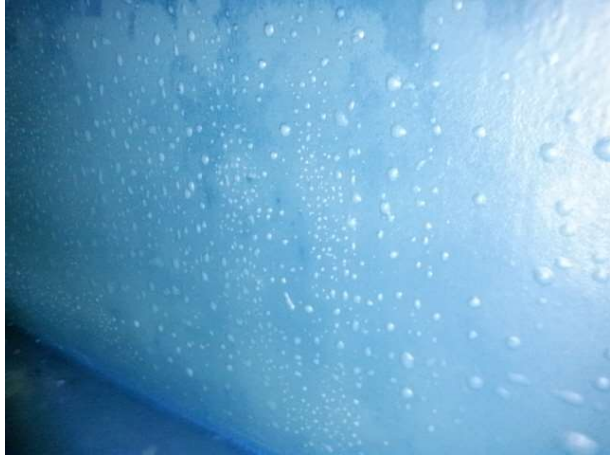
| 구 분 | | | 2024년 상반기 점검 결과 | 2024년 하반기 점검 결과 | 발생원인 | 보수방안 |
|---|---|---|---|---|---|---|
| | | 벽체 | 상태양호 | · 도장기포 | · 부착력저하 | · 주의관찰 |

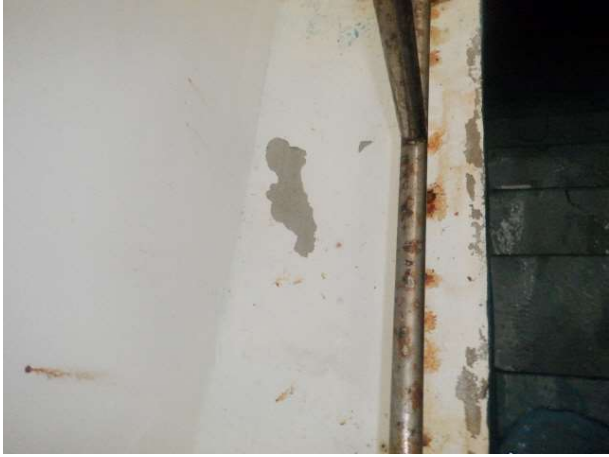
| 검수실 내부 | 도장박리 | 검수실 외부 | 포장 균열(0.3mm이상) |

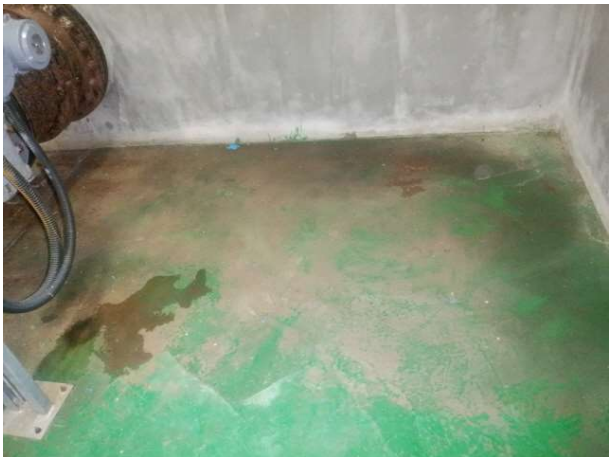
| 구 분 | | | 2024년 상반기 점검 결과 | 2024년 하반기 점검 결과 | 발생원인 | 보수방안 |
|---|---|---|---|---|---|---|
| | | 바닥슬래브 | · 실링재 열화<br>· 체수흔적 | · 실링재 열화<br>· 체수흔적 | · 공용열화<br>· 수유유입 | · 주의관찰<br>· 주의관찰 |

| 유입밸브실<br>바닥슬래브 | 채수흔적 | 유입밸브실<br>바닥슬래브 | 실링재 열화 |

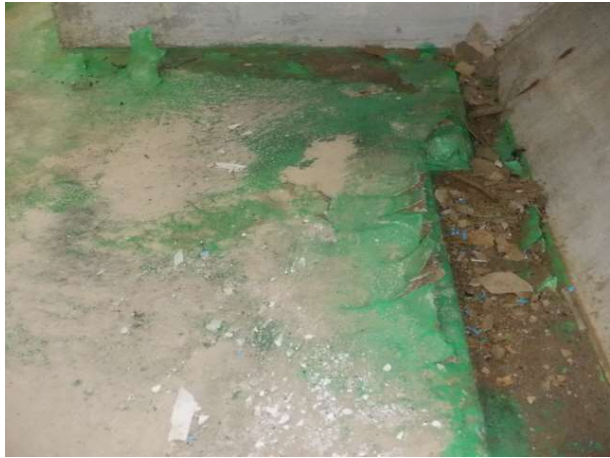
| 유입밸브실<br>바닥슬래브 | 도장박리 | 유출밸브실 벽체 | 백태 |

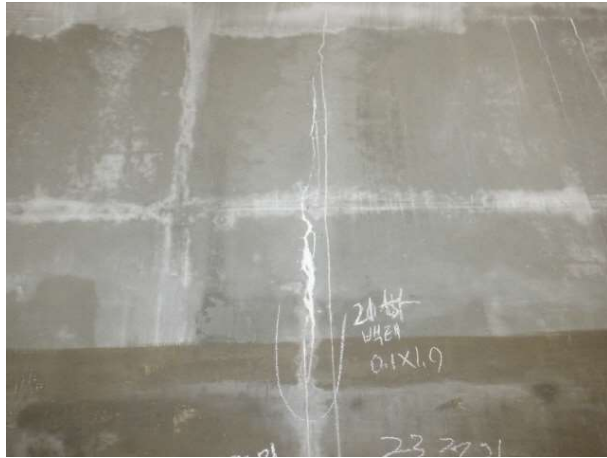
| 구 분 | | | 2024년 상반기 점검 결과 | 2024년 하반기 점검 결과 | 발생원인 | 보수방안 |
|---|---|---|---|---|---|---|
| | | 벽체 | · 백태<br>· 망상균열<br>· 잡철물 | · 백태<br>· 망상균열<br>· 잡철물 | · 수분접촉<br>· 건조수축<br>· 피복부족 | · 표면보수<br>· 표면보수<br>· 주의관찰 |

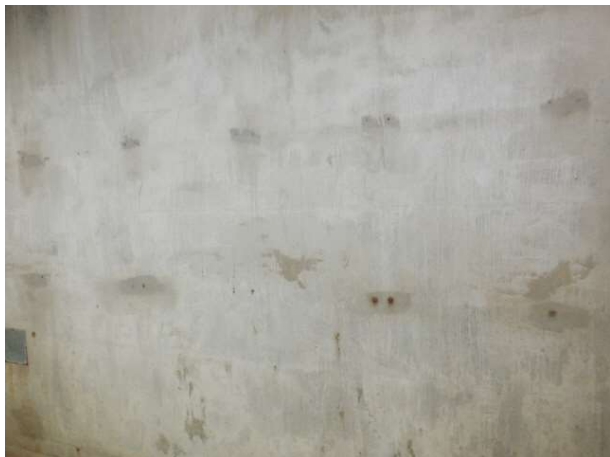
| 유출밸브실 벽체 | 잡철물 노출 | 유출밸브실 벽체 | 균열부백태 |

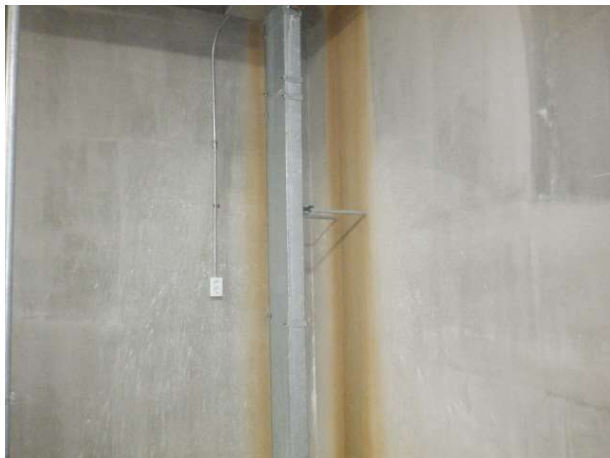
| 구 분 | | | 2024년 상반기 점검 결과 | 2024년 하반기 점검 결과 | 발생원인 | 보수방안 |
|---|---|---|---|---|---|---|
| | | 벽체 | · 누수흔적 | · 누수흔적 | · 우수유입 | · 주의관찰 |

| 유입밸브실 벽체 | 누수흔적 | 유출밸브실 보 | 박리 |

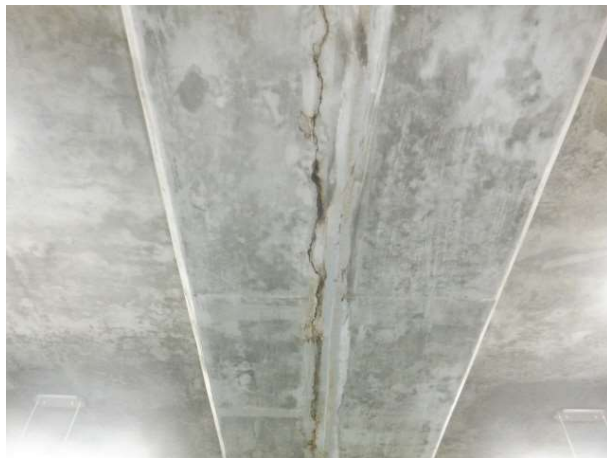
| 구 분 | | | 2024년 상반기 점검 결과 | 2024년 하반기 점검 결과 | 발생원인 | 보수방안 |
|---|---|---|---|---|---|---|
| | | 보 | · 박리 | · 박리 | · 공용열화 | · 주의관찰 |

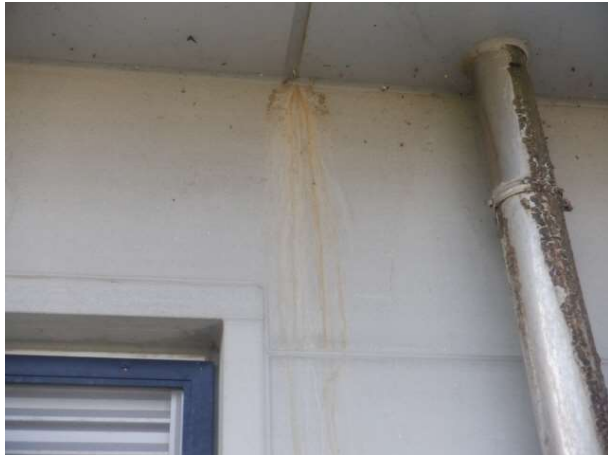
| 구 분 | | | 2024년 상반기 점검 결과 | 2024년 하반기 점검 결과 | 발생원인 | 보수방안 |
|---|---|---|---|---|---|---|
| | | 벽체 | · 누수흔적 | · 누수흔적 | · 우수유입 | · 주의관찰 |

| 전기실 외부 | 누수흔적 | 전기설비 | 상태양호 |

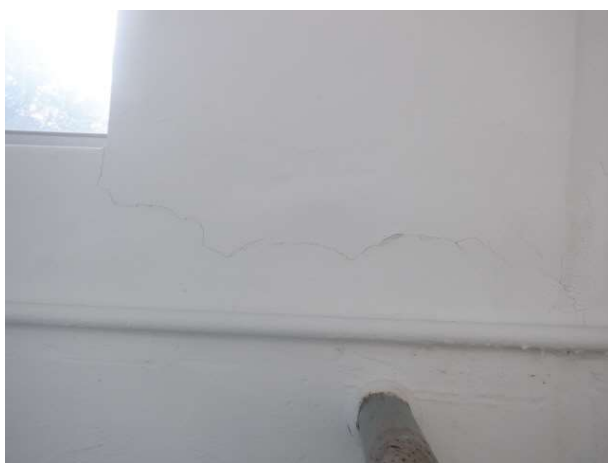
| 구 분 | | | 2024년 상반기 점검 결과 | 2024년 하반기 점검 결과 | 발생원인 | 보수방안 |
|---|---|---|---|---|---|---|
| | | 벽체 | · 몰탈균열<br>· 도장박리 | · 몰탈균열<br>· 도장박리 | · 건조수축<br>· 공용열화 | · 주의관찰<br>· 재도장 |

| 계단실 | 벽체 균열(0.3mm미만) | 주변시설 | 안전휀스 상태양호 |

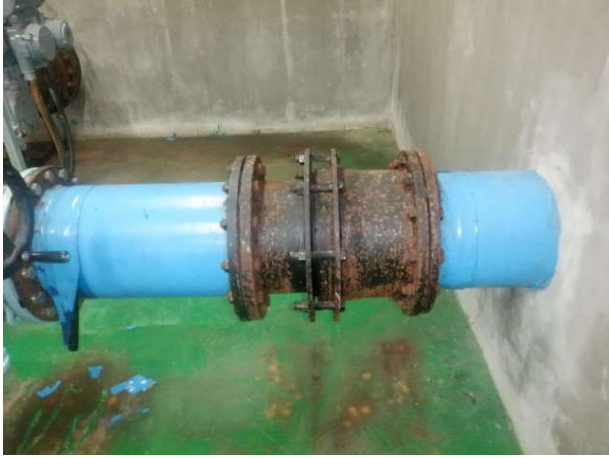
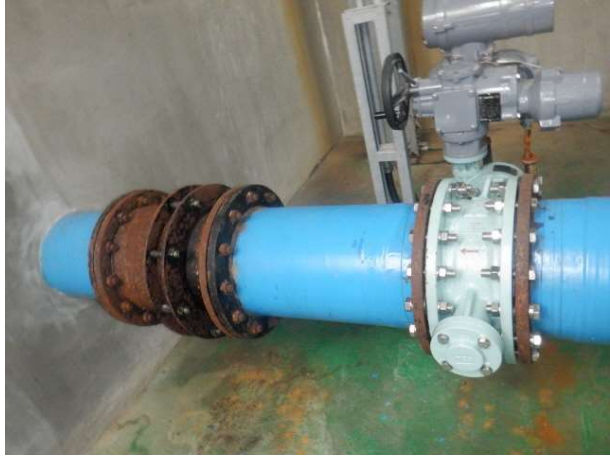
| 구 분 | | | 2024년 상반기 점검 결과 | 2024년 하반기 점검 결과 | 발생원인 | 보수방안 |
|---|---|---|---|---|---|---|
| 기전설비 | 기계설비 | 배관류 | · 부식 | · 부식 | · 공용열화 | · 재도장 |

| 기계설비(유입) | 배관 부식 | 기계설비(유입) | 배관 부식 |

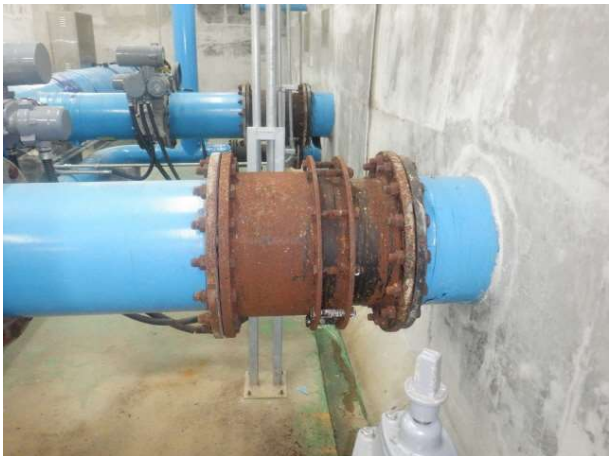
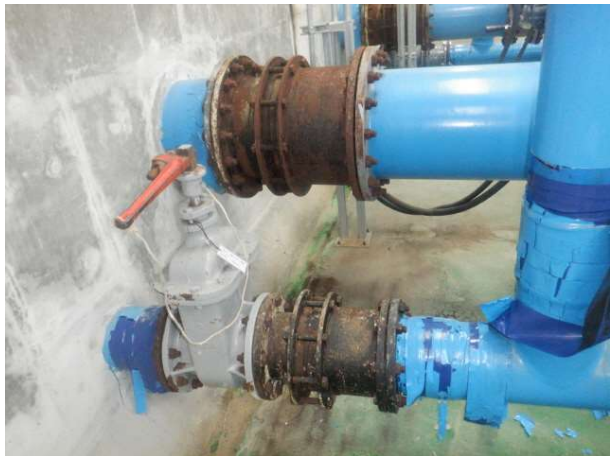
| 기계설비(유출) | 배관 부식 | 기계설비(유출) | 배관 부식 |
