## **32. 향남도이배수지**

## 32.1 시설물 현황

## 32.5 정기안전점검표

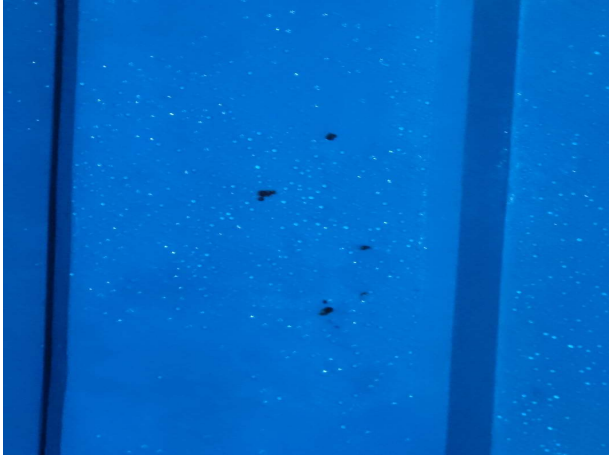
| 1지 상부슬래브 | 녹물 | 1지 벽체 | 도장박리 |

- 배수지 1지와 2지에서 조사된 녹물, 도장박리, 철근노출, 균열(0.3mm미만), 마감재 탈락 및 이격 등은 공용기간 증가, 건조수축, 시공미흡, 피복두께부족 추가 손상방지 및 내구성확보를 위해 재도장, 표면보수, 단면보수(방청), 청소를 실시하는 것이 바람직할 것으로 사료된다.

| 구 분 | | | 2023년 하반기 점검 결과 | 2024년 상반기 점검 결과 | 보수방안 |
|---|---|---|---|---|---|
| 배수지 | 1지 | 상부슬래브 | · 녹물<br>· 도장박리<br>· 철근노출<br>· 균열 (0.3mm미만) | · 녹물<br>· 도장박리<br>· 철근노출<br>· 균열 (0.3mm미만) | · 청소<br>· 재도장<br>· 단면보수(방청)<br>· 표면보수 |

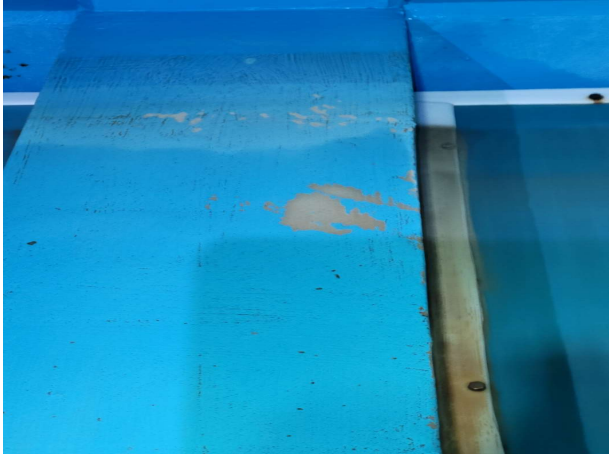
| 1지 기둥 | 도장박리 | 1지 하부슬래브 | 도장박리 |

| 구 분 | | | 2023년 하반기 점검 결과 | 2024년 상반기 점검 결과 | 보수방안 |
|---|---|---|---|---|---|
| | | 기둥 | · 녹물 | · 녹물 | · 청소 |

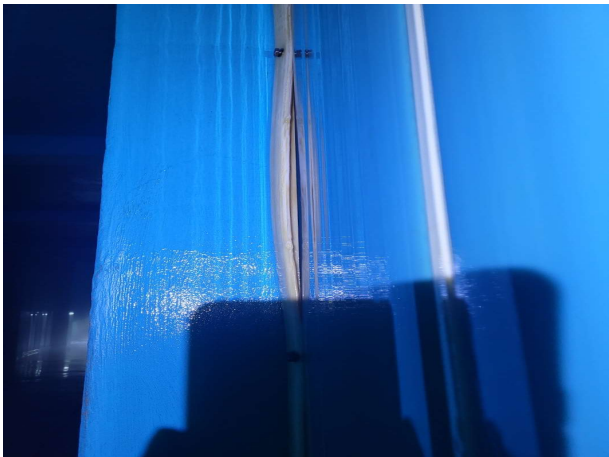
| 1지 도류벽 | 마감재 이격 | 1지 도류벽 | 브라켓 파손 |

| 구 분 | | | 2023년 하반기 점검 결과 | 2024년 상반기 점검 결과 | 보수방안 |
|---|---|---|---|---|---|
| | | 도류벽 | · 브라켓 파손<br>· 녹물오염<br>· 마감재 탈락<br>· 마감재 이격 | · 브라켓 파손<br>· 녹물오염<br>· 마감재 탈락<br>· 마감재 이격 | · 주의관찰<br>· 주의관찰<br>· 주의관찰<br>· 주의관찰 |

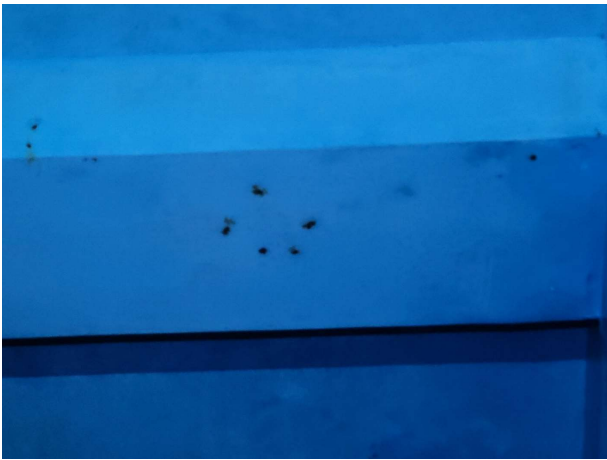
| 2지 상부슬래브 | 녹물 | 2지 상부슬래브 | 도장박리 |

| 구 분 | | | 2023년 하반기 점검 결과 | 2024년 상반기 점검 결과 | 보수방안 |
|---|---|---|---|---|---|
| | 2지 | 상부슬래브 | · 녹물<br>· 도장박리<br>· 철근노출 | · 녹물<br>· 도장박리<br>· 철근노출 | · 청소<br>· 재도장<br>· 단면보수(방청) |

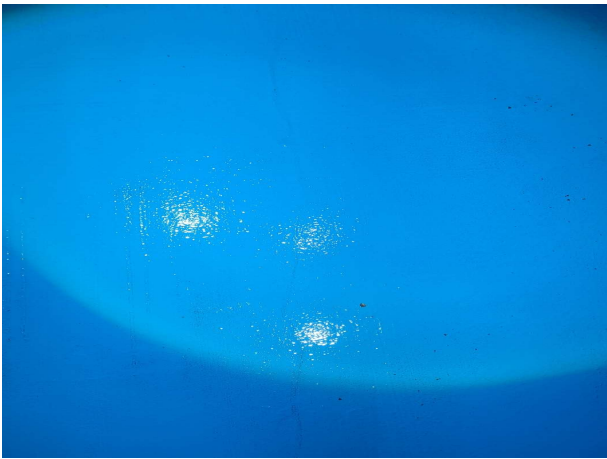
| 2지 벽체 | 균열(0.3mm미만) | 2지 하부슬래브 | 마감재 이탈 |

| 구 분 | | | 2023년 하반기 점검 결과 | 2024년 상반기 점검 결과 | 보수방안 |
|---|---|---|---|---|---|
| | | 벽체 | · 균열 (0.3mm미만)<br>· 도장박리 | · 균열 (0.3mm미만)<br>· 도장박리 | · 표면보수<br>· 재도장 |

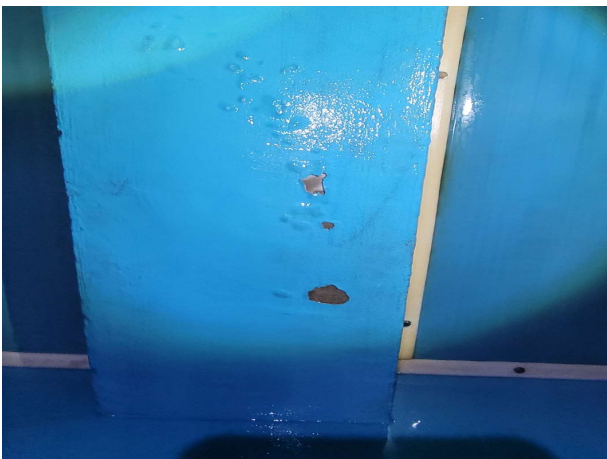
| 2지 기둥 | 도장박리 | 2지 도류벽 | 브라켓 파손 |

| 구 분 | | | 2023년 하반기 점검 결과 | 2024년 상반기 점검 결과 | 보수방안 |
|---|---|---|---|---|---|
| | | 기둥 | · 도장박리 | · 도장박리 | · 재도장 |

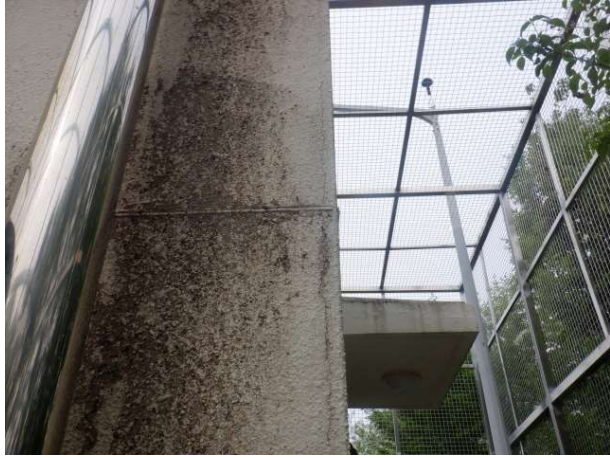
| 검수실 내부<br>상부슬래브 | 상태양호 | 검수실 외부<br>벽체 | 누수흔적 |

- 밸브실은 채수가 발생한 것으로 확인되었으며, 공용기간 중 우수유입에 의해 발생한 것으로 판단된다. 채수의 경우 양수작업을 실시하여도 우수유입으로 재 발생하므로 보수보다 정기적인 점검을 통한 주의관찰이 적합하다.
- 건축구조물의 경우 검수실과 제어실로 구성되어 있으며, 외관조사결과, 보수를 실시한 것이 조사되었으며, 검수실 외부에 균열(0.3mm이상), 마감재 탈락, 누수흔적이 조사되었다. 이러한 손상들은 구조물의 안전성에 영향을 미치는 손상이 아닌 것으로 사료되어 단기적으로 보수를 실시하는 것 보다 신규손상 발생 및 기존손상의 진전이 추가로 조사되었을 때 재도장, 주입보수 등의 보수를 실시하는 것이 적합할 것으로 판단된다.

| 구 분 | | | 2023년 하반기 점검 결과 | 2024년 상반기 점검 결과 | 보수방안 |
|---|---|---|---|---|---|
| 건축<br>구조물 | 검수실 | 외부 | · 균열 (0.3mm이상) | · 균열 (0.3mm이상)<br>· 마감재 탈락<br>· 누수흔적 | · 주의관찰<br>· 주의관찰<br>· 주의관찰 |

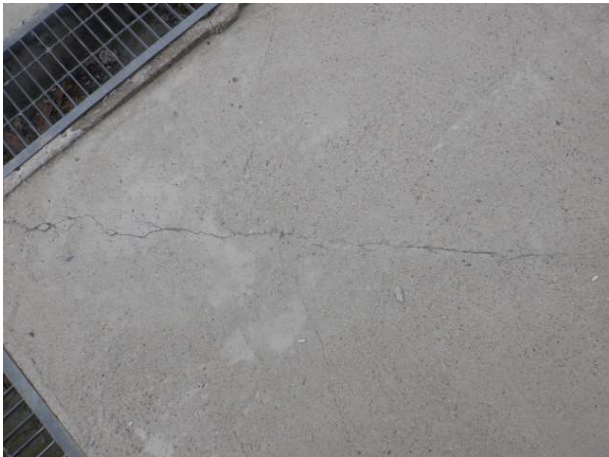
| 검수실 외부<br>바닥기초 | 균열(0.3mm이상) | 검수실 외부<br>벽체 | 마감재 탈락 |

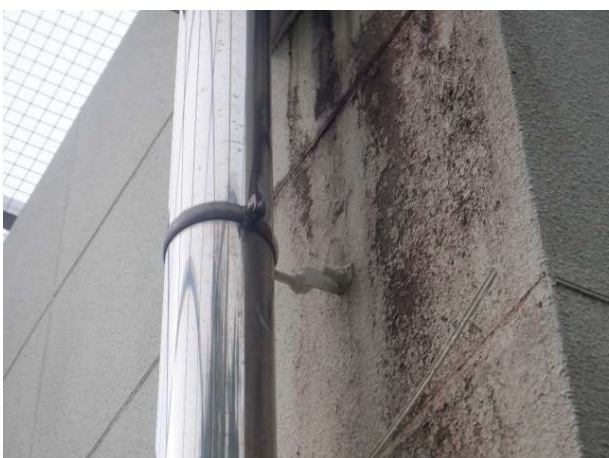
| 검수실 외부<br>벽체 | 고정밴드 파손(보수완료) | 검수실 외부<br>상부슬래브 | 상태양호 |

| 점검자 의견 및<br>특이사항 | - 정기안전점검 결과, 전차 하반기 점검이후로 구조적인 손상은 없는 것으로 확인되었으며, 검수실 내부 도장보수 및 외부 배관 고정밴드 재설치가 진행되었고 기존 손상의 진전은 없는 것으로 확인되었다. | | |

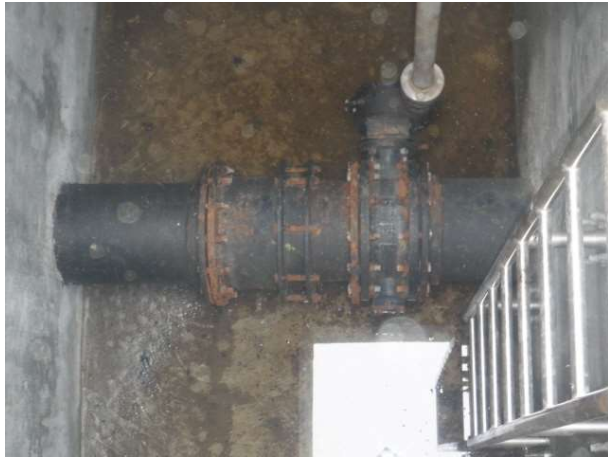
| 1지 유입밸브실<br>바닥슬래브 | 채수 | 유량계실<br>바닥슬래브 | 채수 |

| 구 분 | | | 2023년 하반기 점검 결과 | 2024년 상반기 점검 결과 | 보수방안 |
|---|---|---|---|---|---|
| | | 바닥슬래브 | · 체수 | · 체수 | · 주의관찰 |

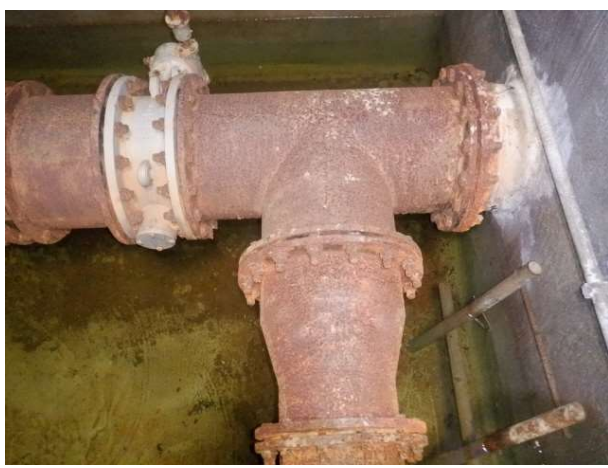
| 기계설비 | 유량계실<br>배관 부식 | 전기설비 | 상태양호 |

| 구 분 | | | 2023년 하반기 점검 결과 | 2024년 상반기 점검 결과 | 보수방안 |
|---|---|---|---|---|---|
| 기전<br>설비 | 기계<br>설비 | 배관류 | · 배관 부식<br>· 고정밴드 파손 | · 배관 부식 | · 재도장 |

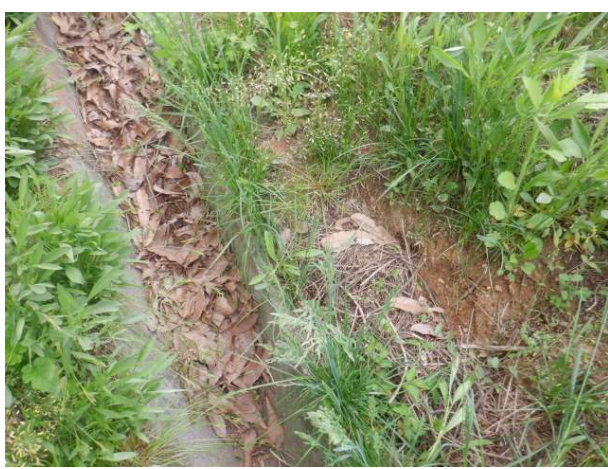
| 주변시설 | 배수로 토사퇴적 | 주변시설 | 포장부 균열/망상균열 |

- 포장부, 배수로, 사면에서 발생한 손상들은 배수지에 운영하는데 영향은 없으므로 정기적인 점검을 통한 주의관찰이 요구된다.
- 공중이용시설은 변형이나 파손이 없는 양호한 상태로 확인되어 정기적인 점검을 통한 주의관찰이 요구된다.
- 정기안전점검 결과 본 시설물은 보조부재에 경미한 결함이 발생하였으나 기능발휘에는 지장이 없으며 내구성 증진을 위하여 일부의 보수가 필요한 상태인 “양호”로 평가하였다.

| 구 분 | | | 2023년 하반기 점검 결과 | 2024년 상반기 점검 결과 | 보수방안 |
|---|---|---|---|---|---|
| | | 배수로 | · 그레이팅 변형<br>· 토사퇴적 | · 그레이팅 변형<br>· 토사퇴적 | · 주의관찰<br>· 주의관찰 |

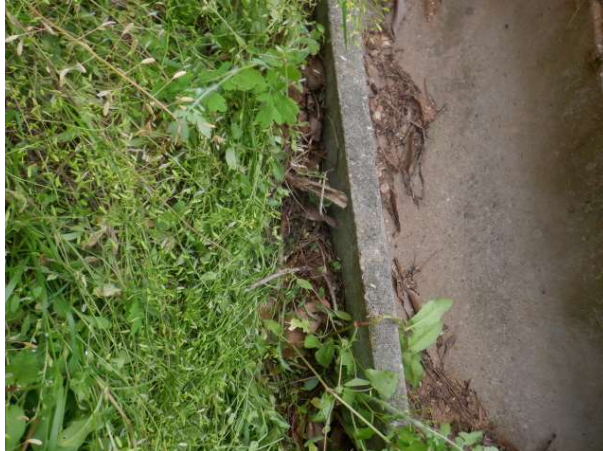
| 주변시설 | 사면 토사유실 | 주변시설 | 웬스 상태양호 |

| 구 분 | | | 2023년 하반기 점검 결과 | 2024년 상반기 점검 결과 | 보수방안 |
|---|---|---|---|---|---|
| | | 사면 | 토사유실 | 토사유실 | · 주의관찰 |
