## **25. 향남발안배수지(구)**

## 25.1 시설물 현황

25.4 정기안전점검표

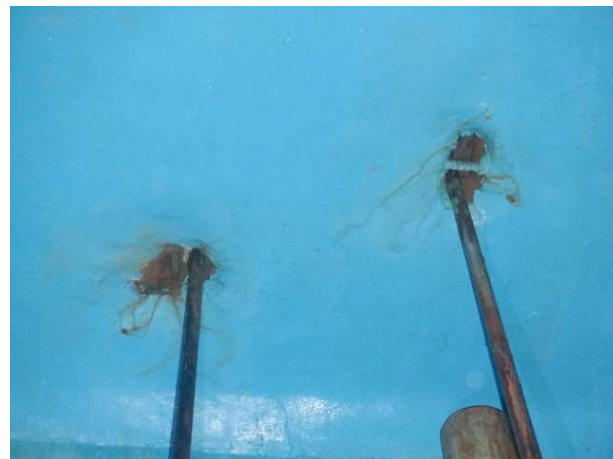
| 구 분 | | | 2024년 상반기 점검 결과 | 2024년 하반기 점검 결과 | 발생원인 | 보수방안 |
|---|---|---|---|---|---|---|
| 배수지 | 1지 | 상부슬래브 | · 백태<br>· 철근노출 | · 백태<br>· 철근노출 | · 수분 접촉<br>· 피복부족 | · 주의관찰<br>· 단면보수(방청) |

| 1지 상부슬래브 | 철근노출 | 1지 벽체 | 도장박리 |

- 향남발안배수지(구)는 경기 화성시 향남읍 발안리 51-5번지에 위치하고 있으며, 규모 7.3m x 7.5m x 4.9m x 2지(철근콘크리트)로 구성된 구조물로 배수지의 시설용량은 880㎥/일로 1984년에 준공되어 현재까지 약 40년간 공용되고 있는 시설물이다.
- 금회 배수지에서 도장박리, 도장기포, 백태, 철근노출 등이 조사되었으며, 공용기간 중 발생할 수 있는 손상인 것으로 판단된다. 철근노출의 경우 유출, 유입관 스피들 설치 도중 천공작업 한 부위에 마감미흡으로 인해 발생한 손상으로 사료된다. 금회 배수지에서 조사된 손상들은 정도가 경미하여 철근노출 외 손상들은 정기적인 점검을 통한 손상의 진전 및 추가손상 발생여부 확인이 필요한 주의관찰이 요구되며, 철근노출의 경우 내구성 확보, 추가손상방지를 위한 단면보수(방청)이 필요할 것으로 판단된다.

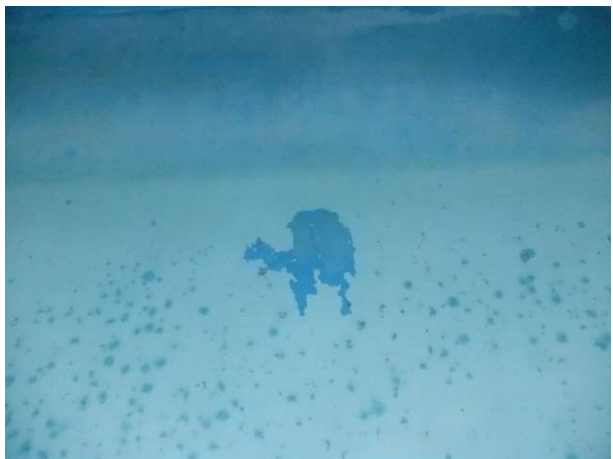
| 구 분 | | | 2024년 상반기 점검 결과 | 2024년 하반기 점검 결과 | 발생원인 | 보수방안 |
|---|---|---|---|---|---|---|
| | | 벽체 | · 도장박리<br>· 도장기포 | · 도장박리<br>· 도장기포 | · 공용열화<br>· 부착력저하 | · 주의관찰<br>· 주의관찰 |

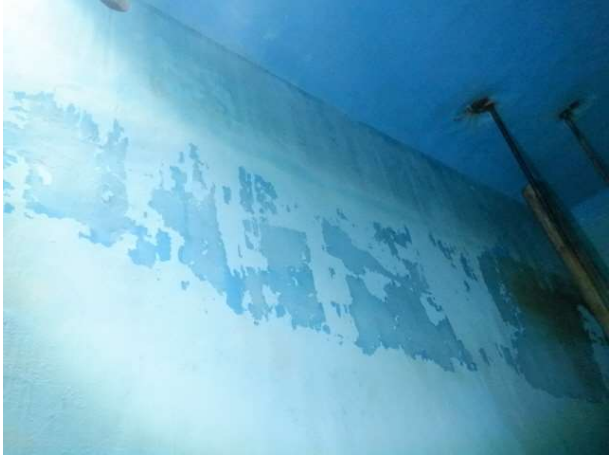
| 1지 벽체 | 도장박리 | 2지 상부슬래브 | 녹 |

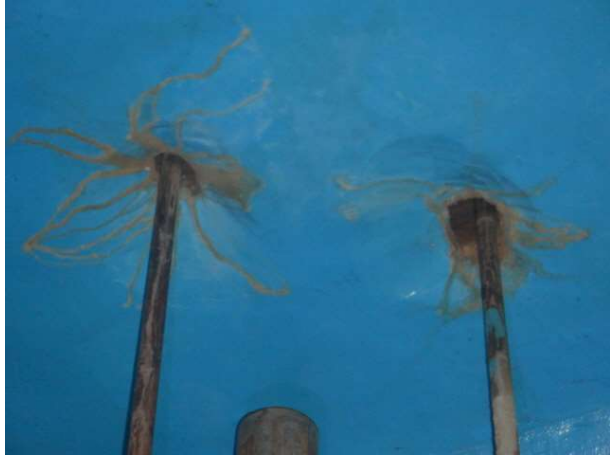
| 구 분 | | | 2024년 상반기 점검 결과 | 2024년 하반기 점검 결과 | 발생원인 | 보수방안 |
|---|---|---|---|---|---|---|
| | 2지 | 상부슬래브 | · 박락<br>· 백태<br>· 잡철물<br>· 녹 | · 박락<br>· 백태<br>· 잡철물<br>· 녹 | · 공용열화<br>· 수분 접촉<br>· 피복부족<br>· 피복주고 | · 주의관찰<br>· 주의관찰<br>· 주의관찰<br>· 주의관찰 |

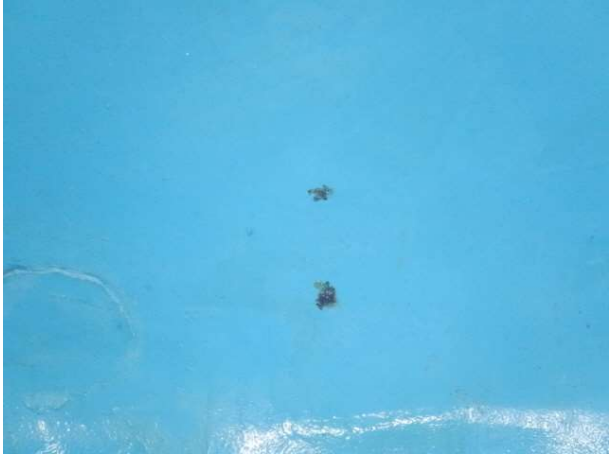
| 2지 상부슬래브 | 녹 | 2지 벽체 | 백태 |

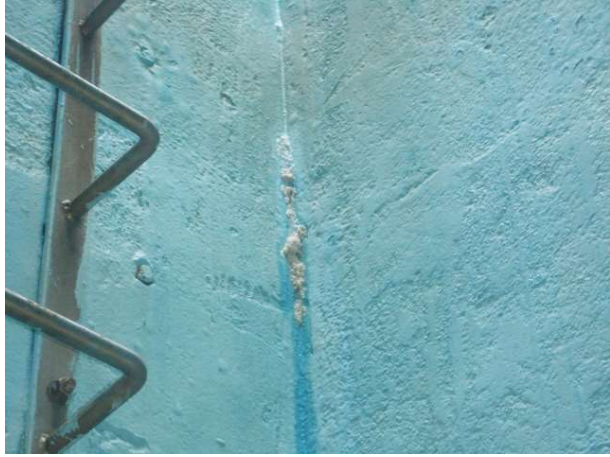
| 구 분 | | | 2024년 상반기 점검 결과 | 2024년 하반기 점검 결과 | 발생원인 | 보수방안 |
|---|---|---|---|---|---|---|
| | | 벽체 | · 도장박리<br>· 도장기포<br>· 백태 | · 도장박리<br>· 도장기포<br>· 백태 | · 공용열화<br>· 부착력저하<br>· 수분 접촉 | · 주의관찰<br>· 주의관찰<br>· 주의관찰 |

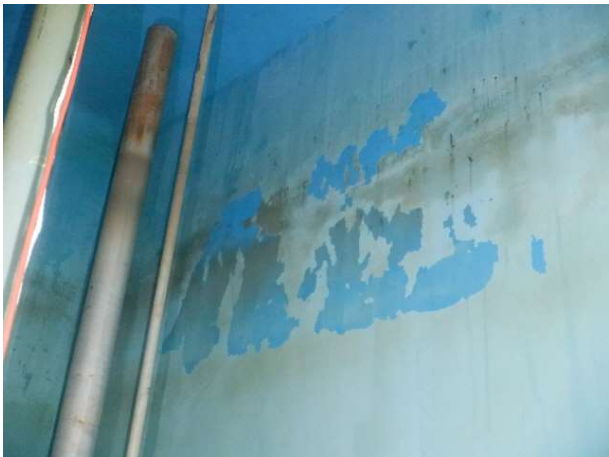
| 2지 벽체 | 도장박리 | 2지 바닥슬래브 | 도장박리 |

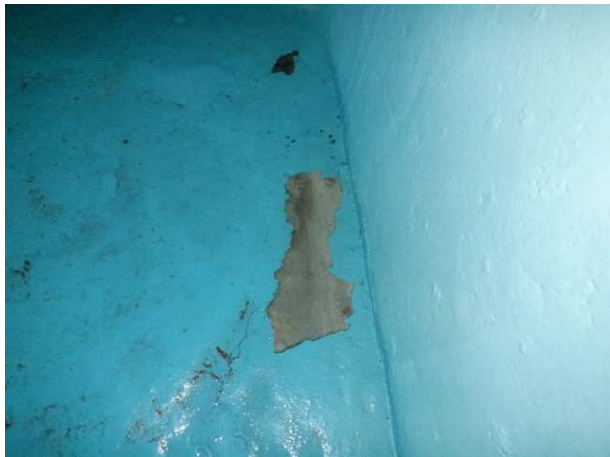
| 구 분 | | | 2024년 상반기 점검 결과 | 2024년 하반기 점검 결과 | 발생원인 | 보수방안 |
|---|---|---|---|---|---|---|
| | | 바닥슬래브 | · 도장박리 | · 도장박리 | · 공용열화 | · 주의관찰 |

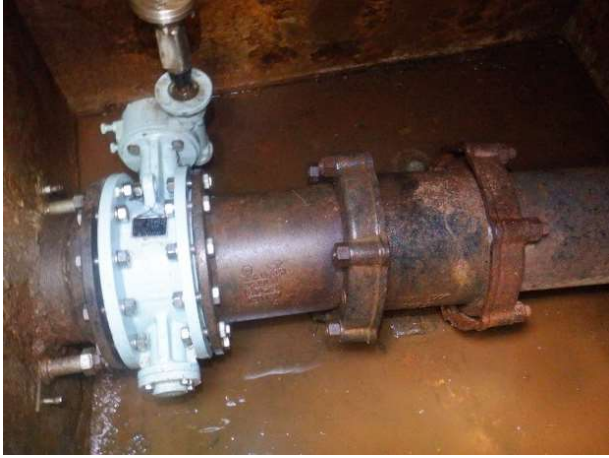
| 구 분 | | | 2024년 상반기 점검 결과 | 2024년 하반기 점검 결과 | 발생원인 | 보수방안 |
|---|---|---|---|---|---|---|
| | | 바닥슬래브 | · 체수 | · 체수 | · 우수유입 | · 주의관찰 |

| | 유입밸브실<br>바닥슬래브 | 채수 | | 유출밸브실<br>상부슬래브 | 철근노출 |

- 밸브실(유입, 유출, 드레인)에서 철근노출이 국부적으로 조사되었으며, 유입밸브실에서 체수가 조사되었다. 금회 조사된 철근노출은 상부슬래브에 천공작업 이후 마감미흡으로 인해 발생한 것으로 사료되며, 유입밸브실에 발생한 체수는 우수침투에 의해 발생한 것으로 판단된다.
- 이에 따라 철근노출은 시설물의 내구성 확보, 추가손상방지를 위한 단면보수(방청)이 필요할 것으로 판단되며, 체수의 경우 정도가 경미하여 정기점검을 통한 손상변화에 대한 주의관찰이 요구된다.

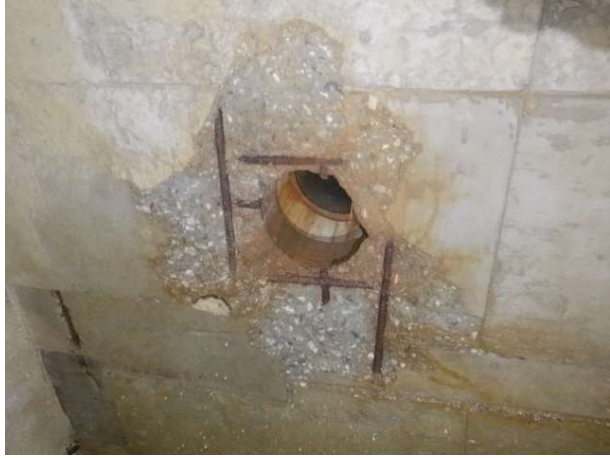
| 구 분 | | | 2024년 상반기 점검 결과 | 2024년 하반기 점검 결과 | 발생원인 | 보수방안 |
|---|---|---|---|---|---|---|
| | 유출<br>밸브실 | 상부슬래브 | · 철근노출 | · 철근노출 | · 피복부족 | · 단면보수(방청) |

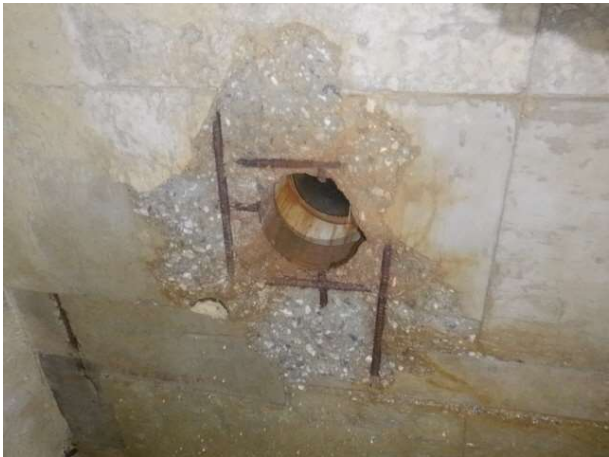
| | 유출밸브실<br>상부슬래브 | 철근노출 | | 유출밸브실 벽체 | 철근노출 |

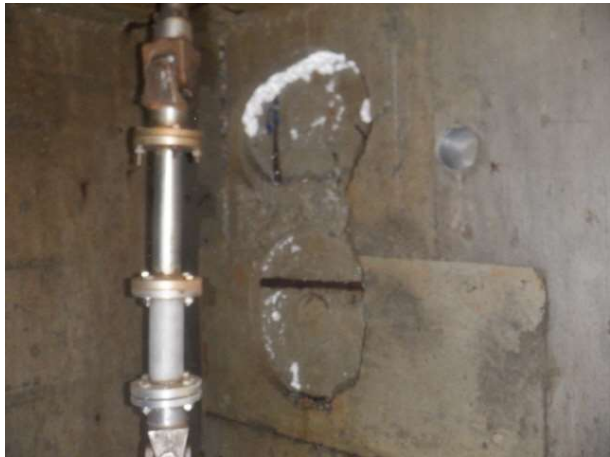
| 구 분 | | | 2024년 상반기 점검 결과 | 2024년 하반기 점검 결과 | 발생원인 | 보수방안 |
|---|---|---|---|---|---|---|
| | | 벽체 | · 철근노출 | · 철근노출 | · 피복부족 | · 단면보수(방청) |

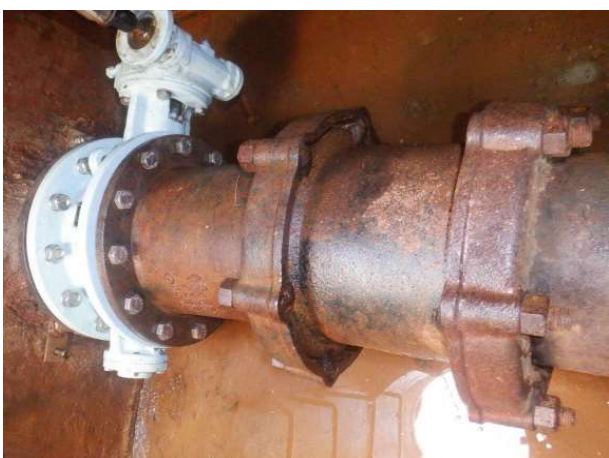
| 구 분 | | | 2024년 상반기 점검 결과 | 2024년 하반기 점검 결과 | 발생원인 | 보수방안 |
|---|---|---|---|---|---|---|
| 기전<br>설비 | 기계<br>설비 | 배관류 | · 배관 부식<br>· 차수불량 | · 배관 부식<br>· 차수불량 | · 공용열화<br>· 공용열화 | · 재도장<br>· 주의관찰 |

| | 기계설비 | 유입밸브실<br>배관 부식 | | 기계설비 | 유출밸브실<br>배관 부식 |

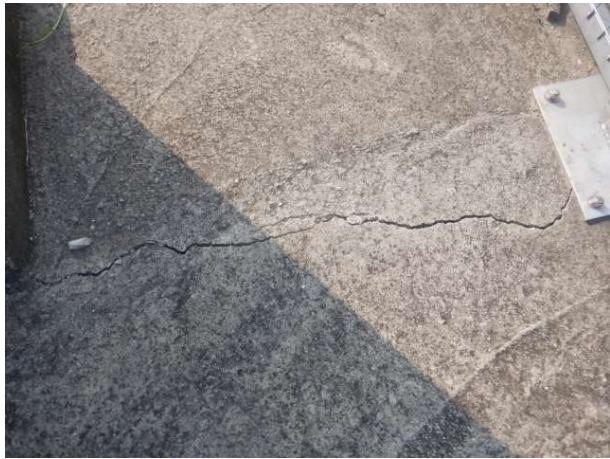
| 배수지 주변 | 균열(0.3mm이상) | 배수지 주변 | 입구부 파손 |

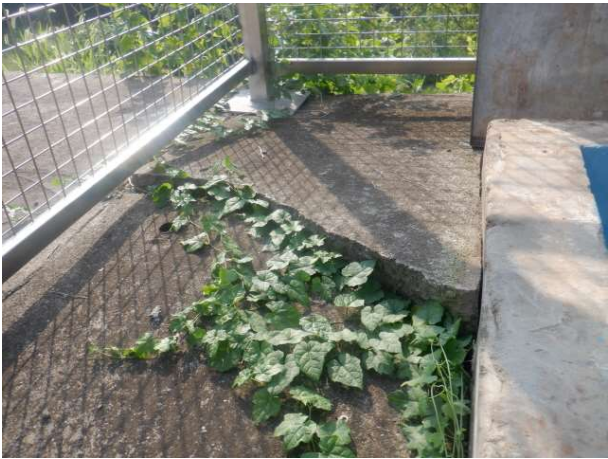
| 구 분 | | | 2024년 상반기 점검 결과 | 2024년 하반기 점검 결과 | 발생원인 | 보수방안 |
|---|---|---|---|---|---|---|
| | | 배수지 주변 | · 입구부 파손<br>· 계단파손 | · 입구부 파손<br>· 계단파손 | · 외부충격<br>· 외부충격 | · 주의관찰<br>· 주의관찰 |

- 전기실은 전반적으로 상태가 양호한 것으로 조사되었으며, 내부 벽체에 경미한 균열이 확인되었다. 이는 공용기간 증가, 건조수축 온도변화에 따라 발생한 손상으로 판단되며, 정도가 경미하여 주의관찰이 바람직 할 것으로 판단된다.
- 그 외 주변시설로 포장부에서 균열, 파손, 배수지 주변에서 계단 및 입구부 파손, 배수로 이격, 파손등이 조사되었다. 금회 조사된 입구부 파손은 상부의 무근콘크리트에서 온도수축, 응력집중 등으로 인해 발생한 것으로 판단되며, 전차 안전점검과 비교 결과 손상의 진전은 없는 것으로 조사되었다. 금회 조사된 손상들은 차기 안전점검에 따라 손상의 변화 여부 확인이 필요 할 것으로 판단되어 주의관찰이 요구된다.

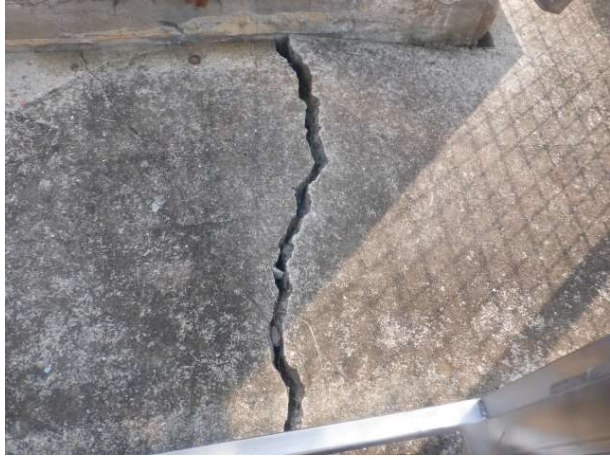
| 배수지 주변 | 입구부 파손 | 주변시설 | 배수로 상태양호 |

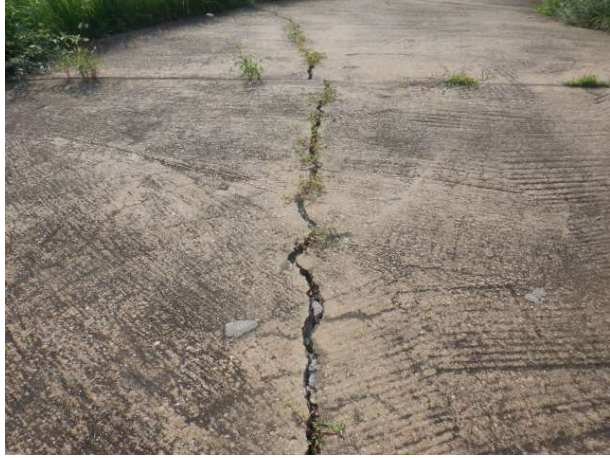
| 구 분 | | | 2024년 상반기 점검 결과 | 2024년 하반기 점검 결과 | 발생원인 | 보수방안 |
|---|---|---|---|---|---|---|
| 주변시설 | | 포장부 | · 포장부 균열<br>· 포장부 파손 | · 포장부 균열<br>· 포장부 파손 | · 다짐부족<br>· 다짐부족 | · 주의관찰<br>· 주의관찰 |

| 주변시설 | 웬스 상태양호 | 주변시설 | 포장부 파손 |
