## **34. 향남발안배수지(신)**

## 34.1 시설물 현황

## 34.5 정기안전점검표

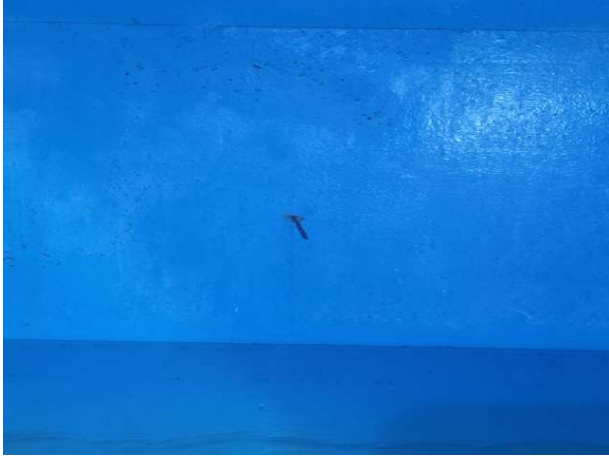
| 1지 상부슬래브 | 녹 | 1지 상부슬래브 | 철근노출 |

| 구 분 | | | 2023년 하반기 점검 결과 | 2024년 상반기 점검 결과 | 보수방안 |
|---|---|---|---|---|---|
| 배수지 | 1지 | 상부슬래브 | · 녹<br>· 철근노출<br>· 백태 | · 녹<br>· 철근노출<br>· 백태 | · 주의관찰<br>· 단면보수(방청)<br>· 주의관찰 |

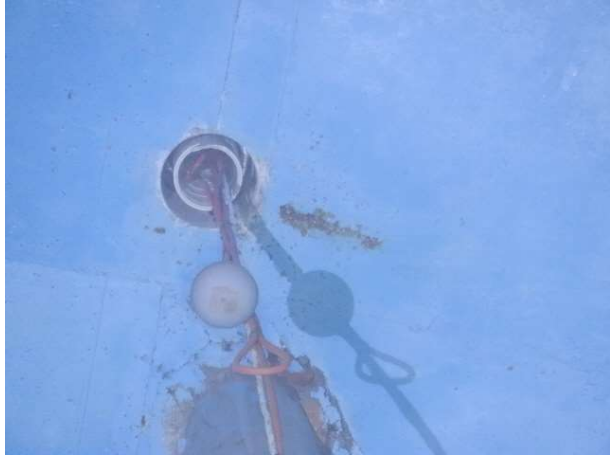
- 금회 배수지에서 녹, 철근노출, 백태, 도장박리, 등이 조사되었으며, 철근노출의 경우 피복두께 부족으로 인해 발생한 것으로 사료되며, 백태는 표면 미세공극에 내부수 침투로 인해 발생, 도장박리는 공용기간 증가에 따른 접착력 저하로 발생한 것으로 판단된다. 배수지에서 발생한 손상들은 전반적으로 정도가 경미한 것으로 조사되어, 주의관찰이 요구되며, 철근노출의 경우 추가손상방지, 내구성 확보를 위해 단면보수(방청)이 필요할 것으로 판단된다.

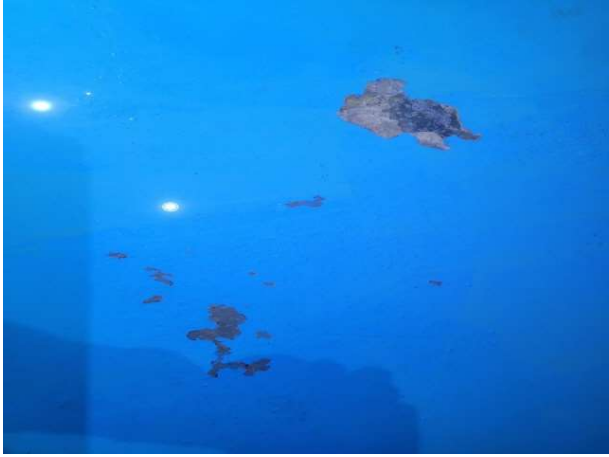
| 1지 하부슬래브 | 도장박리 | 1지 하부슬래브 | 도장박리 |

| 구 분 | | | 2023년 하반기 점검 결과 | 2024년 상반기 점검 결과 | 보수방안 |
|---|---|---|---|---|---|
| | | 바닥슬래브 | · 도장박리 | · 도장박리 | · 주의관찰 |

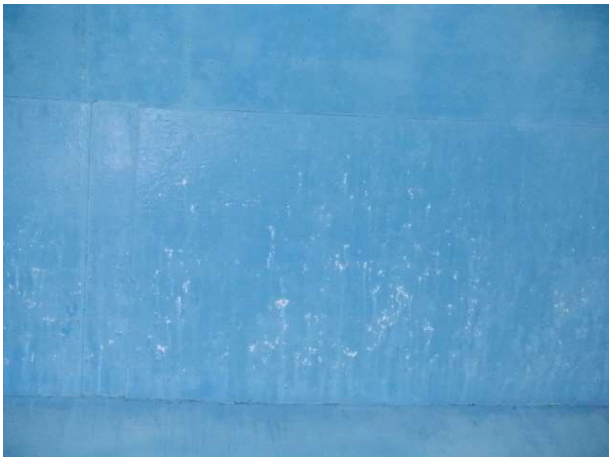
| 2지 상부슬래브 | 백태 | 2지 벽체 | 도장박리 |

| 구 분 | | | 2023년 하반기 점검 결과 | 2024년 상반기 점검 결과 | 보수방안 |
|---|---|---|---|---|---|
| | 2지 | 상부슬래브 | · 균열 (0.3mm이상)<br>· 녹<br>· 백태<br>· 박락 | · 균열 (0.3mm이상)<br>· 녹<br>· 백태<br>· 박락 | · 주입보수<br>· 주의관찰<br>· 주의관찰<br>· 주의관찰 |

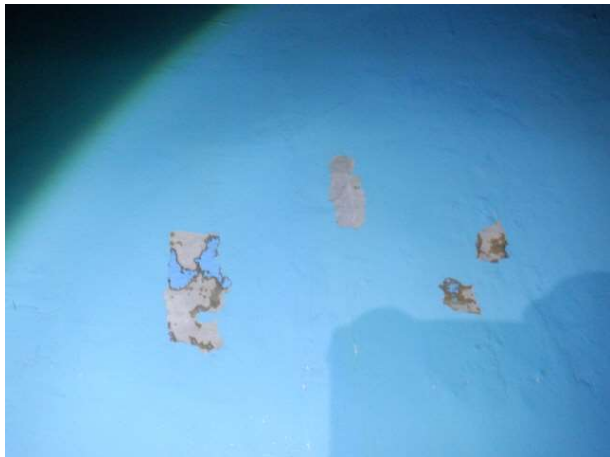
| 구 분 | | | 2023년 하반기 점검 결과 | 2024년 상반기 점검 결과 | 보수방안 |
|---|---|---|---|---|---|
| | | 벽체 | · 도장박리<br>· 백태 | · 도장박리<br>· 백태 | · 주의관찰<br>· 주의관찰 |

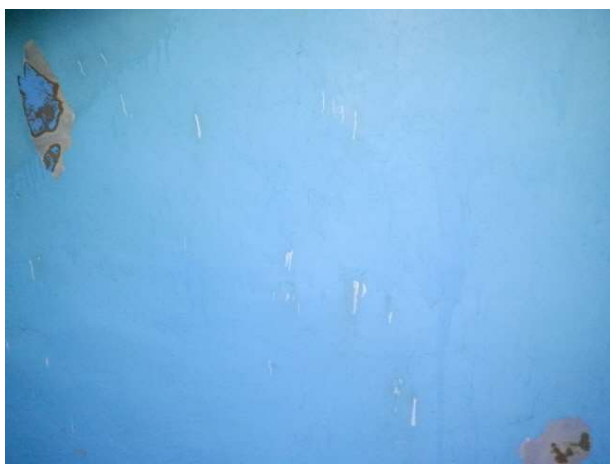
| 2지 벽체 | 백태 | 유입밸브실 1지<br>바닥슬래브 | 채수 |

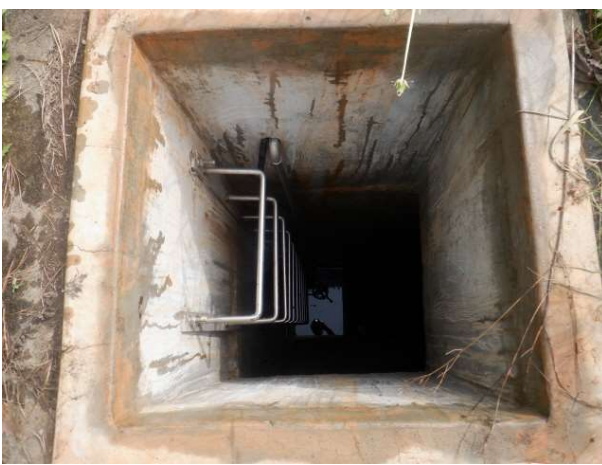
| 구 분 | | | 2023년 하반기 점검 결과 | 2024년 상반기 점검 결과 | 보수방안 |
|---|---|---|---|---|---|
| | | 바닥슬래브 | · 체수 | · 체수 | · 주의관찰 |

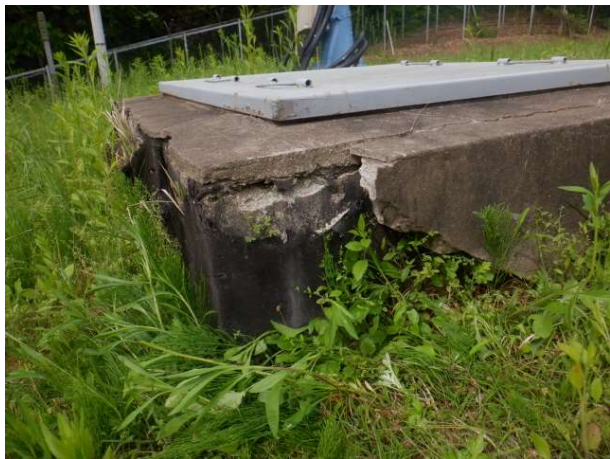
| 유출밸브실 1지<br>상부슬래브 | 몰탈 파손 | 유입밸브실 2지<br>상부슬래브 | 몰탈 파손 |

| 구 분 | | | 2023년 하반기 점검 결과 | 2024년 상반기 점검 결과 | 보수방안 |
|---|---|---|---|---|---|
| | | 유출<br>밸브실<br>(1지) | 상부슬래브 · 몰탈파손<br>바닥슬래브 · 체수<br>벽체 상태양호 | · 몰탈파손<br>· 체수<br>상태양호 | · 주의관찰<br>· 주의관찰<br>- |

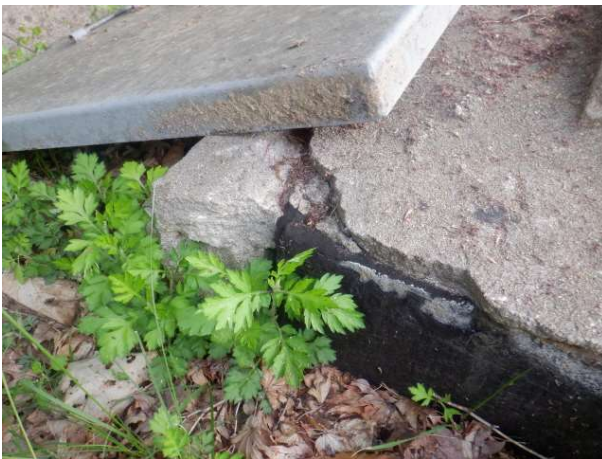
| 구 분 | | | 2023년 하반기 점검 결과 | 2024년 상반기 점검 결과 | 보수방안 |
|---|---|---|---|---|---|
| 밸브실 | 유입<br>밸브실<br>(2지) | 상부슬래브 | · 철근노출<br>· 몰탈파손 | · 철근노출<br>· 몰탈파손 | · 단면보수(방청)<br>· 주의관찰 |

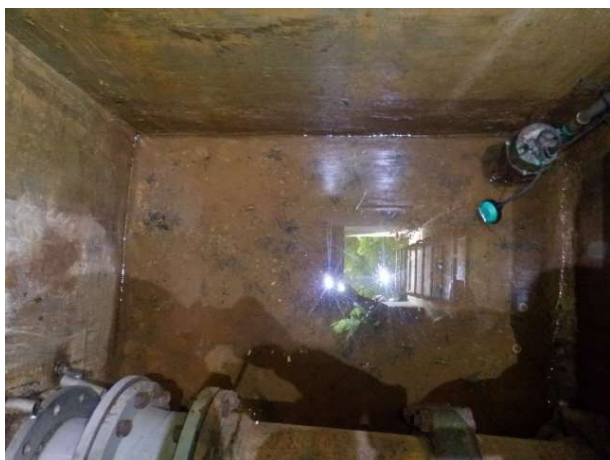
| 유입밸브실 2지<br>바닥슬래브 | 채수 | 유출밸브실 2지<br>상부슬래브 | 몰탈 파손 |

| 구 분 | | | 2023년 하반기 점검 결과 | 2024년 상반기 점검 결과 | 보수방안 |
|---|---|---|---|---|---|
| | | 바닥슬래브 | · 체수 | · 체수 | · 주의관찰 |

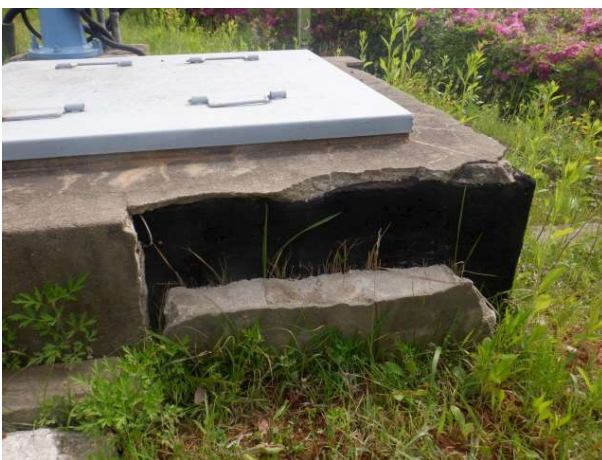
| 구 분 | | | 2023년 하반기 점검 결과 | 2024년 상반기 점검 결과 | 보수방안 |
|---|---|---|---|---|---|
| | 유출<br>밸브실<br>(2지) | 상부슬래브 | · 망상균열<br>· 철근노출<br>· 몰탈파손 | · 망상균열<br>· 철근노출<br>· 몰탈파손 | · 주의관찰<br>· 단면보수(방청)<br>· 주의관찰 |

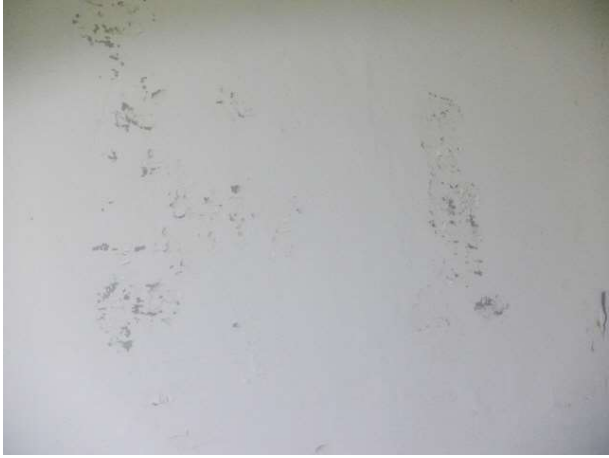
| 계단실 내부 | 도장박리 | 계단실 외부 | 도장박리 |

| 구 분 | | | 2023년 하반기 점검 결과 | 2024년 상반기 점검 결과 | 보수방안 |
|---|---|---|---|---|---|
| | | 벽체 | 상태양호 | · 보수부 도장박리 | · 주의관찰 |

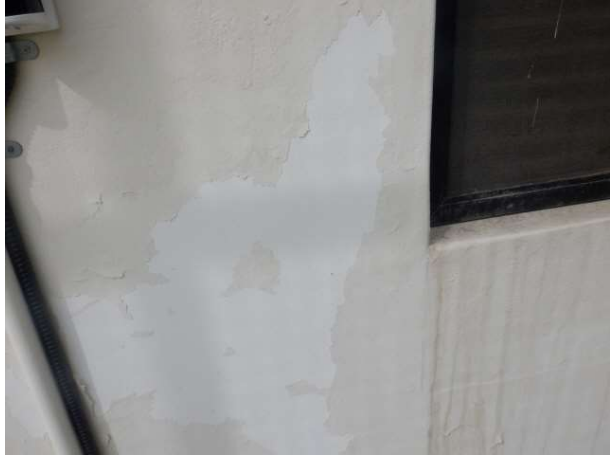
| 구 분 | | | 2023년 하반기 점검 결과 | 2024년 상반기 점검 결과 | 보수방안 |
|---|---|---|---|---|---|
| | | 벽체 | 상태양호 | · 보수부 도장박리 | · 주의관찰 |

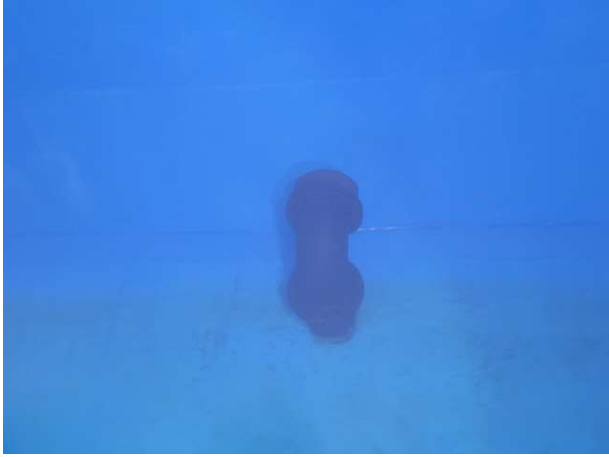
| 기계설비 | 배수관 1지<br>배관 부식 | 기계설비 | 배수관 2지<br>배관 부식 |

| 구 분 | | | 2023년 하반기 점검 결과 | 2024년 상반기 점검 결과 | 보수방안 |
|---|---|---|---|---|---|
| 기전<br>설비 | 기계<br>설비 | 배관류 | · 배관 부식 | · 배관 부식 | · 재도장 |

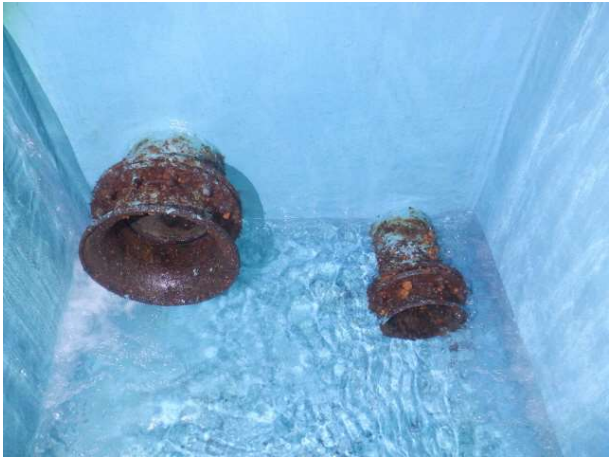
| 기계설비 | 배수지 2지(유출)<br>배관 부식 | 기계설비 | 유출밸브실 1지<br>배관부식 |

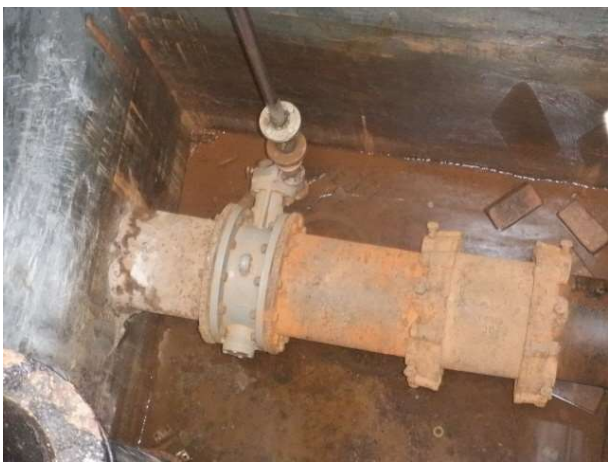
| 기계설비 | 유출밸브실 2지<br>배관 부식 | 공중이용시설 | 배수지 1지<br>안전난간 미설치 |

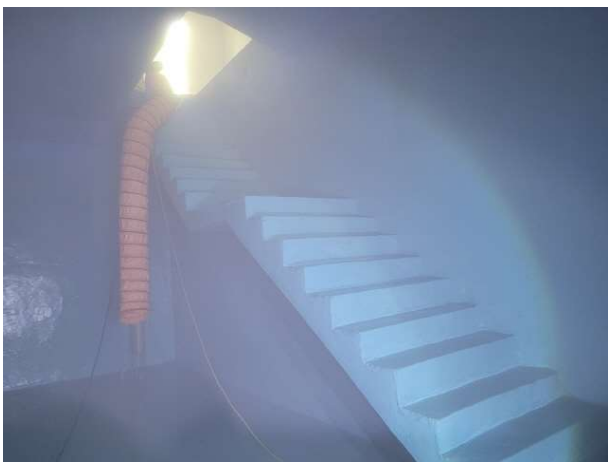
| 구 분 | | | 2023년 하반기 점검 결과 | 2024년 상반기 점검 결과 | 보수방안 |
|---|---|---|---|---|---|
| 공중이용시설 | | | · 안전난간 미설치 | · 안전난간 미설치 | · 재설치 |

- 공중이용시설 확인결과, 밸브실의 사다리는 상태가 양호한 것으로 조사되었으나 배수지 1지와 2지에서 안전난간이 미설치된 것으로 확인되었다. 안전난간 미설치의 경우 작업자 및 관리자의 추락방지를 위해 안전난간을 설치하는 것이 바람직할 것으로 판단된다.
- 정기안전점검 결과 본 시설물은 보조부재에 경미한 결함이 발생하였으나 기능발휘에는 지장이 없으며 내구성 증진을 위하여 일부의 보수가 필요한 상태인 “양호”로 평가하였다.

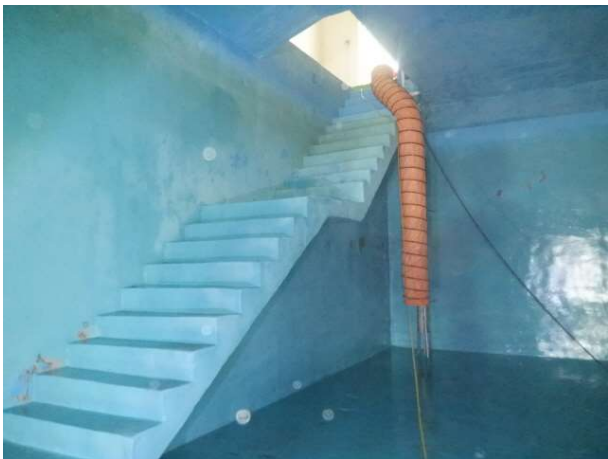
| 공중이용시설 | 배수지 2지<br>안전난간 미설치 | 공중이용시설 | 유입밸브실 1지<br>사다리 상태양호 |
