## **08. 능5배수지(증설)**

## 08.1 시설물 현황

## 08.4 정기안전점검표

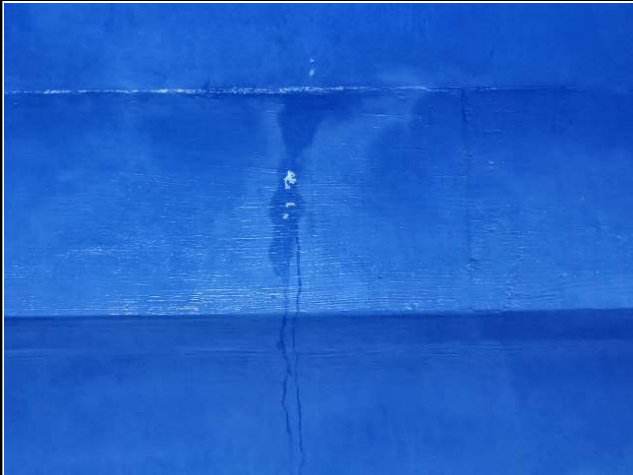
| 1지 상부슬래브 | 균열부 백태 | 1지 상부슬래브 | 녹물 |

| 구 분 | | | 2024년 상반기 점검 결과 | 2024년 하반기 점검 결과 | 발생원인 | 보수방안 |
|---|---|---|---|---|---|---|
| 배<br>수<br>지 | 1지 | 상부슬래브 | · 백태<br>· 누수흔적 | · 백태<br>· 균열부백태 | · 수분접촉<br>· 건조수축 | · 주의관찰<br>· 표면보수 |

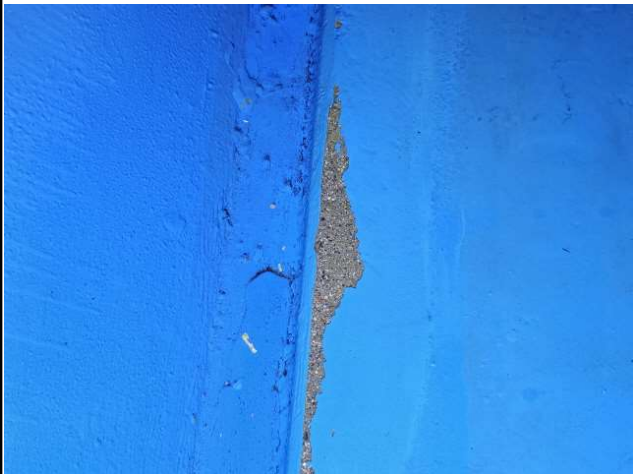
| 1지 바닥슬라브 | 도장박리 | 1지 벽체 | 균열부백태 |

| 구 분 | | | 2024년 상반기 점검 결과 | 2024년 하반기 점검 결과 | 발생원인 | 보수방안 |
|---|---|---|---|---|---|---|
| | | 바닥슬래브 | · 균열 (0.3mm미만)<br>· 도장박리 | · 균열 (0.3mm미만)<br>· 도장박리<br>· 도장기포 | · 건조수축<br>· 공용열화<br>· 부착력저하 | · 표면보수<br>· 채도장<br>· 주의관찰 |

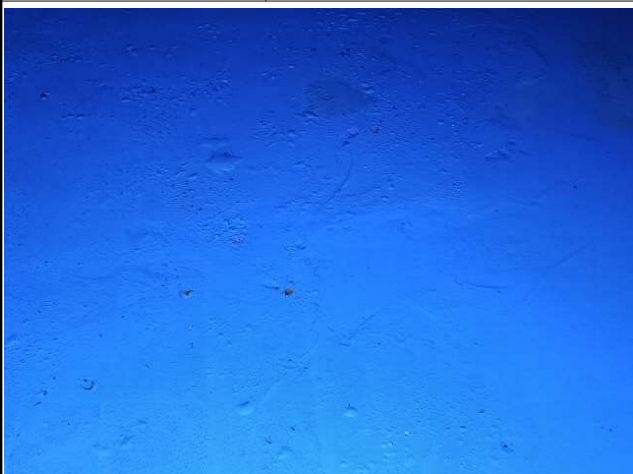
| 1지 바닥슬라브 | 균열(0.3mm미만) | 1지 벽체 | 균열(0.3mm미만) |

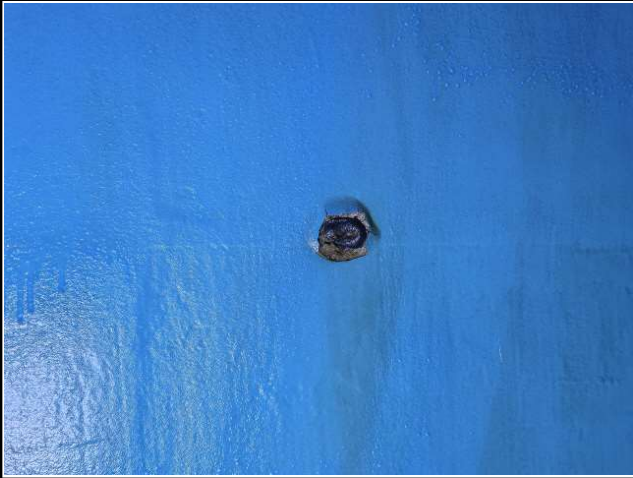
| 1지 벽체 | 박리 | 1지 바닥슬라브 | 도장기포 |

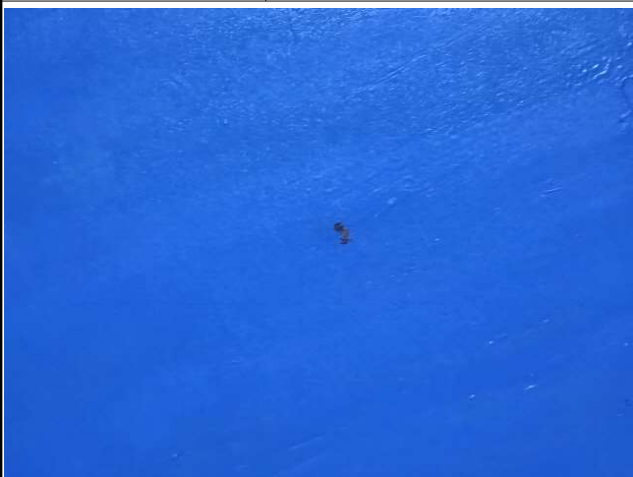
| 2지 상부슬라브 | 녹물 | 2지 벽체 | 균열(0.3mm미만) |

| 구 분 | | | 2024년 상반기 점검 결과 | 2024년 하반기 점검 결과 | 발생원인 | 보수방안 |
|---|---|---|---|---|---|---|
| | 2지 | 상부슬래브 | · 녹물 | · 녹물<br>· 백태 | · 피복부족<br>· 수분접촉 | · 청소<br>· 주의관찰 |

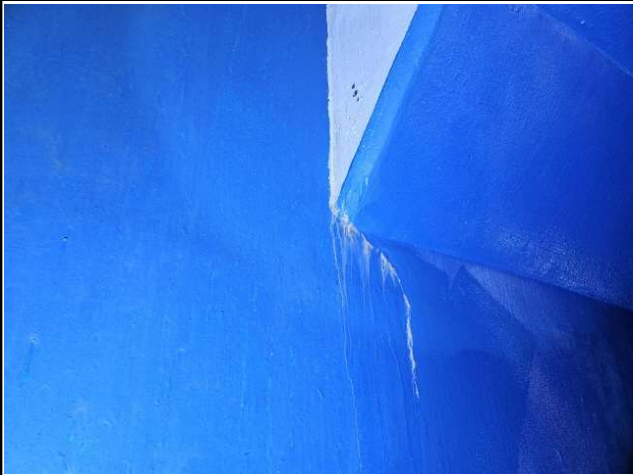
| 2지 상부슬라브 | 백태 | 2지 벽체 | 박락(폼타이홀) |

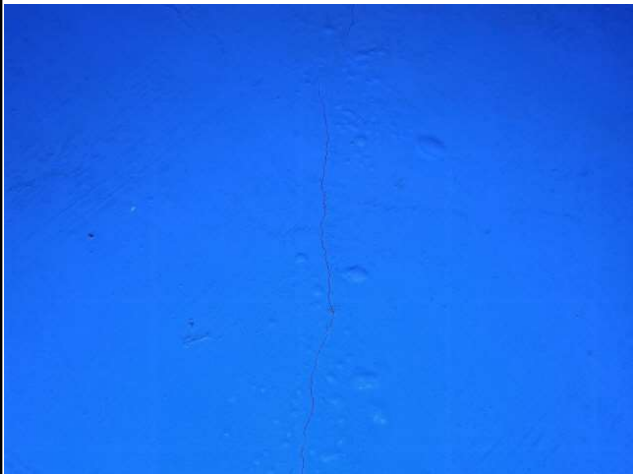
| 2지 하부슬라브 | 균열(0.3mm미만) | 2지 벽체 | 균열부백태 |

| 구 분 | | | 2024년 상반기 점검 결과 | 2024년 하반기 점검 결과 | 발생원인 | 보수방안 |
|---|---|---|---|---|---|---|
| | | 바닥슬래브 | · 망상균열<br>· 균열 (0.3mm미만) | · 망상균열<br>· 균열 (0.3mm미만)<br>· 도장박리 | · 건조수축<br>· 건조수축<br>· 공용열화 | · 주의관찰<br>· 표면보수<br>· 채도장 |

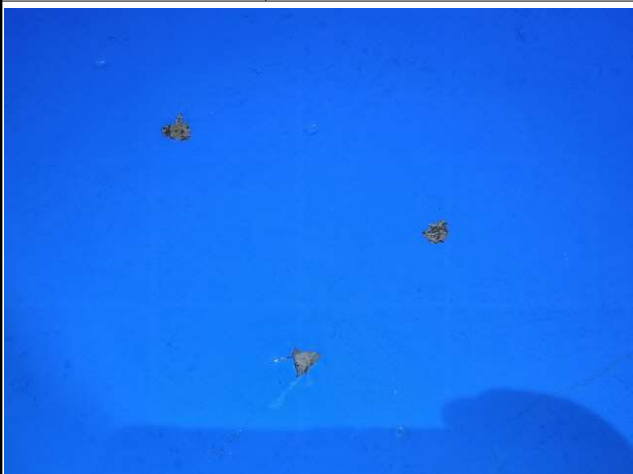
| 2지 바닥슬라브 | 도장박리 | 2지 기둥 | 도장박리 |

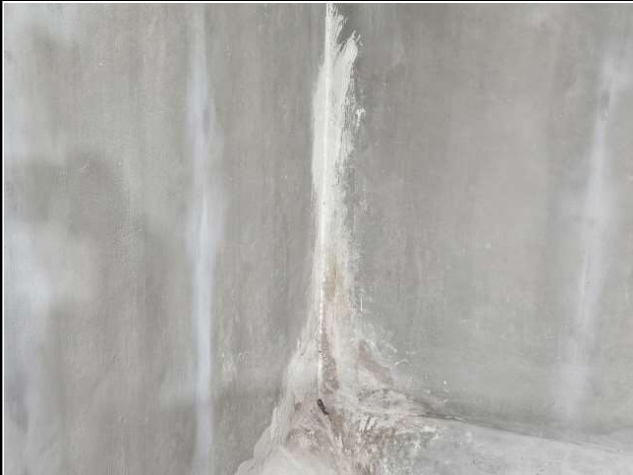
| 유입밸브실 벽체 | 백태 | 유입밸브실 벽체 | 균열부 백태 |

| 구 분 | | | 2024년 상반기 점검 결과 | 2024년 하반기 점검 결과 | 발생원인 | 보수방안 |
|---|---|---|---|---|---|---|
| 밸브실 | | 유입밸브실 | · 박리<br>· 균열 (0.3mm미만)<br>· 누수<br>· 백태<br>· 균열부백태<br>· 체수 | · 박리<br>· 균열 (0.3mm미만)<br>· 누수<br>· 백태<br>· 균열부백태<br>· 체수<br>· 도장기포 | · 공용열화<br>· 건조수축<br>· 우수유입<br>· 수분접촉<br>· 수분접촉<br>· 우수유입<br>· 부착력저하 | · 단면보수<br>· 주의관찰<br>· 주의관찰<br>· 표면보수<br>· 표면보수<br>· 주의관찰<br>· 주의관찰 |

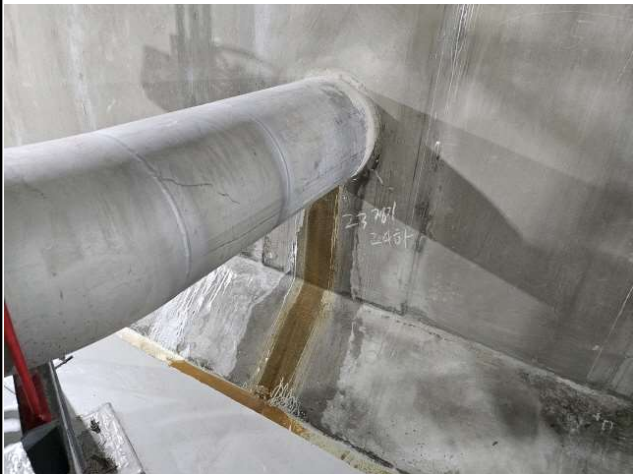
| 유입밸브실 | 누수 | 유입밸브실 상부슬라브 | 균열(0.3mm미만) |

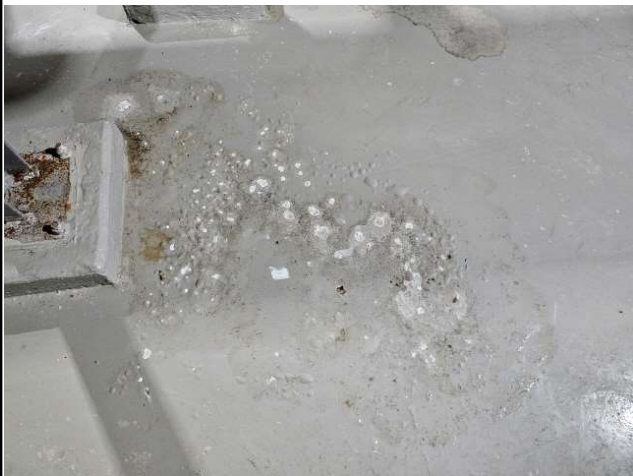
| 유입밸브실 바닥슬라브 | 도장기포 | 유입밸브실 바닥슬라브 | 누수로 인한 체수 |

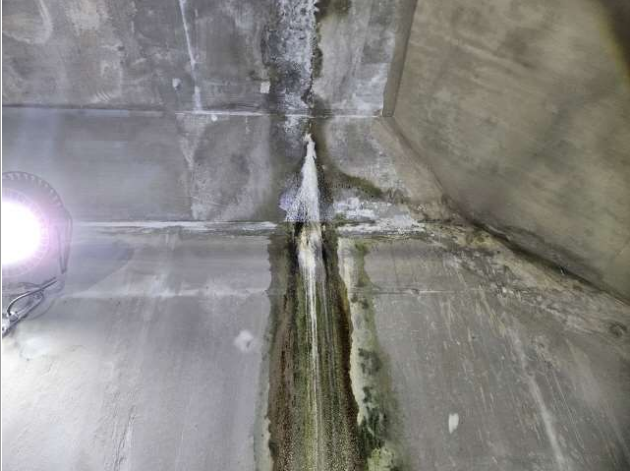
| 유출밸브실 벽체 | 백태 | 유출밸브실 벽체 | 균열(0.3mm미만) |

| 구 분 | | | 2024년 상반기 점검 결과 | 2024년 하반기 점검 결과 | 발생원인 | 보수방안 |
|---|---|---|---|---|---|---|
| | | 유출밸브실 | · 백태<br>· 체수<br>· 표면박리 | · 백태<br>· 체수<br>· 표면박리<br>· 균열 (0.3mm미만)<br>· 균열부 백태<br>· 설비 오일누유 | · 수분접촉<br>· 우수유입<br>· 공용열화<br>· 건조수축<br>· 수분접촉<br>· 공용열화 | · 표면보수<br>· 주의관찰<br>· 물탈보수<br>· 주의관찰<br>· 표면보수<br>· 정비 |

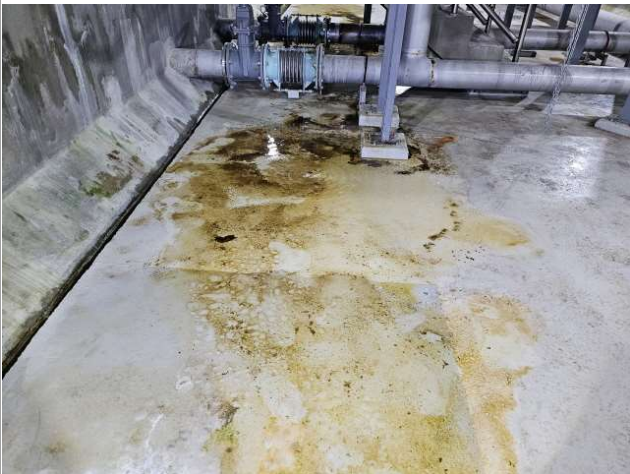
| 유출밸브실 바닥슬라브 | 채수 | 유출밸브실 계단 | 표면박리 |

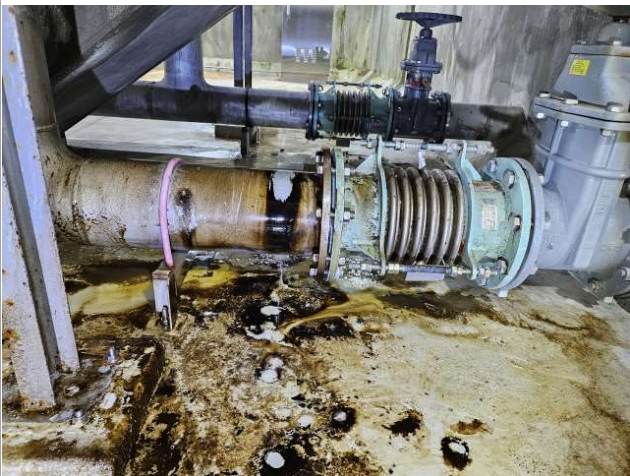
| 유출밸브실 설비 | 오일누유 | 유출밸브실 상부슬라브 | 균열부 백태 |

- 밸브실(유입, 유출)의 경우 전반적으로 양호한 상태이나 일부 경미한 수준의 오일누유 흔적이 있어 정비가 필요할 것으로 사료된다.
- 배수지 주변에 설치된 부재(장내포장, 펌수, 배수로, 사면 등)은 대체적으로 상태가 양호한 것으로 조사되었으며, 아스콘 균열 및 침하, 배수로 주변 맨홀파손 및 토사유실이 발생하여 유지보수가 요구되며, 그 외 부재들은 지속적인 점검을 통한 신규 손상 발생여부를 확인하는 것이 바람직할 것으로 판단된다.

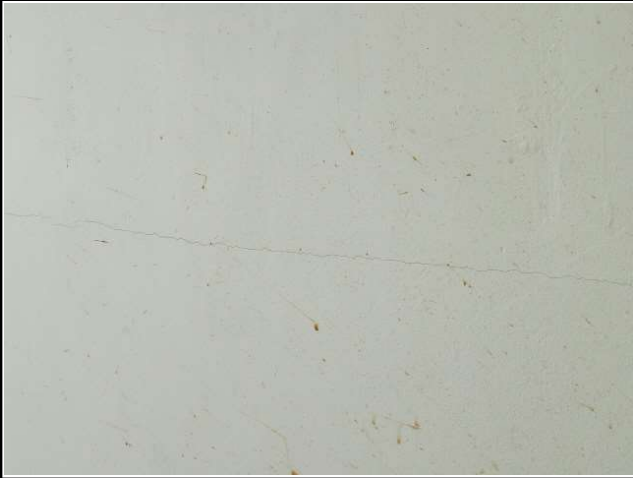
| 검수실<br>1지(내부) 벽체 | 균열(0.3mm미만) | 검수실<br>1지(내부) 벽체 | 박리 |

| 구 분 | | | 2024년 상반기 점검 결과 | 2024년 하반기 점검 결과 | 발생원인 | 보수방안 |
|---|---|---|---|---|---|---|
| | | 내부 | · 이격<br>· 균열 (0.3mm 미만) | · 균열 (0.3mm 미만)<br>· 박리<br>· 이질재 이격 | · 건조수축<br>· 공용열화<br>· 공용열화 | · 주의관찰<br>· 단면보수<br>· 주의관찰 |

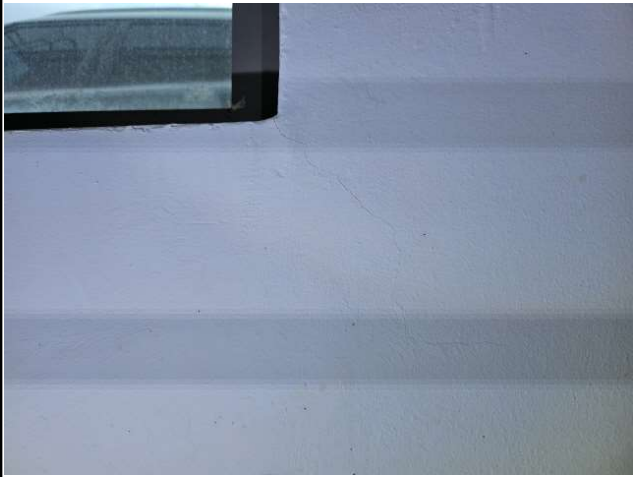
| 검수실 2지(내부)<br>벽체 | 균열(0.3mm미만) | 검수실 2지(내부)<br>상부슬라브 | 균열(0.3mm미만) |

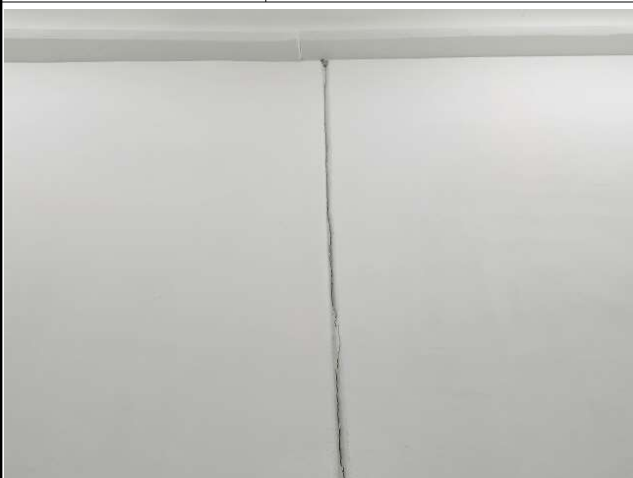
| 검수실(내부) 벽체 | 이질제 이격 | 검수실(내부) 벽체 | 균열(0.3mm미만) |

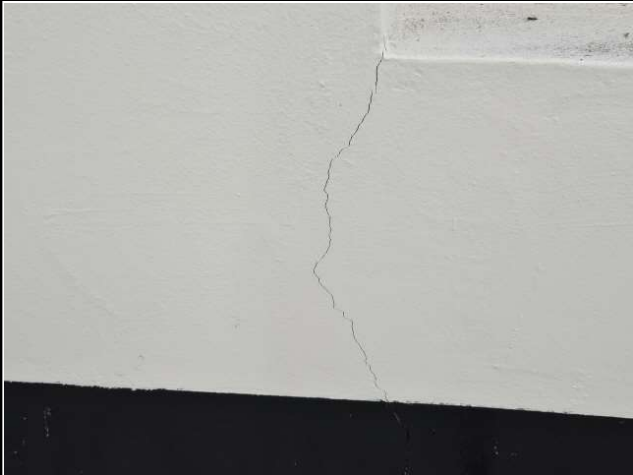
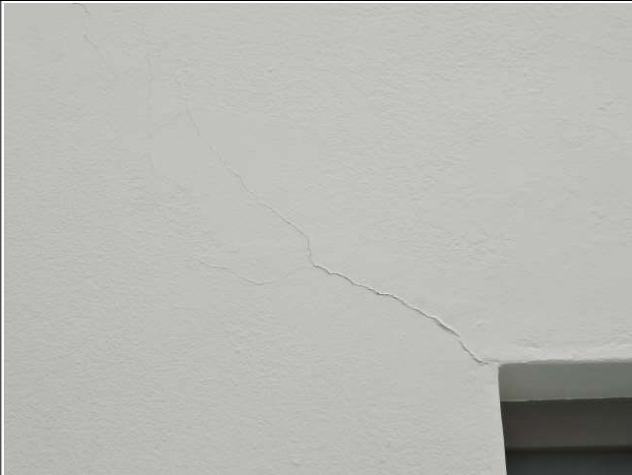
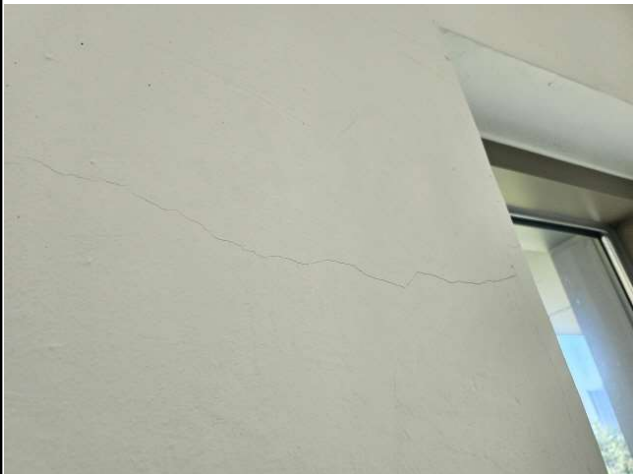
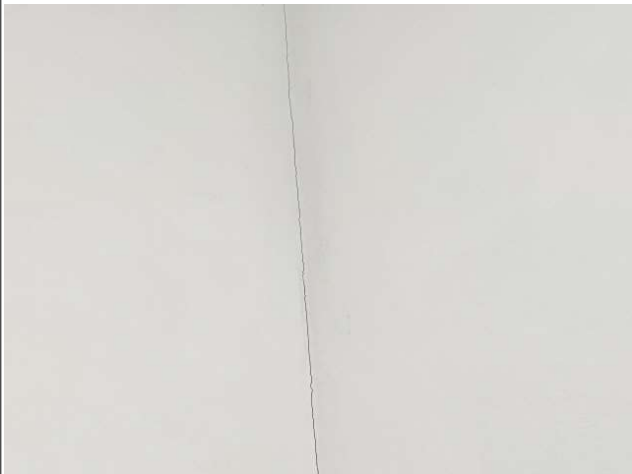
| 전기실 | 균열(0.3mm미만) | 전기실 | 균열(0.3mm미만) |

| 구 분 | | | 2024년 상반기 점검 결과 | 2024년 하반기 점검 결과 | 발생원인 | 보수방안 |
|---|---|---|---|---|---|---|
| | 전기실 | 내부 | 상태양호 | · 균열 (0.3mm 미만) | · 건조수축 | · 주의관찰 |

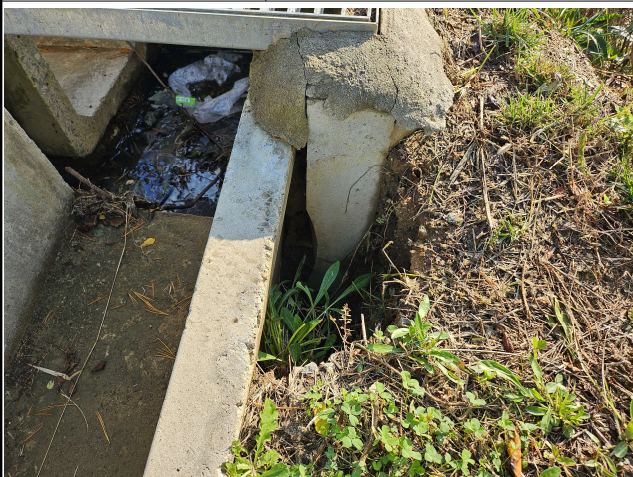
| 배수맨홀 | 맨홀파손 및 토사유실 | 장내포장 | 침하 및 포장균열 |

| 구 분 | | | 2024년 상반기 점검 결과 | 2024년 하반기 점검 결과 | 발생원인 | 보수방안 |
|---|---|---|---|---|---|---|
| | | 배수맨홀 | 상태양호 | 맨홀파손 및 토사유실 | · 우수영향 | · 토사채움 |

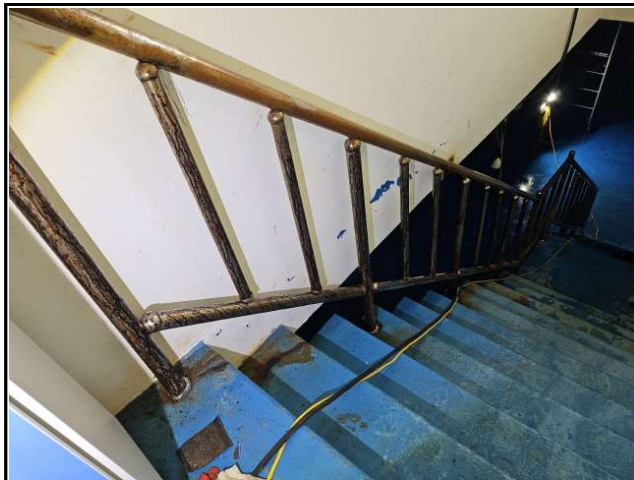
1지 난간부식

| 구 분 | | | 2024년 상반기 점검 결과 | 2024년 하반기 점검 결과 | 발생원인 | 보수방안 |
|---|---|---|---|---|---|---|
| 공중이용시설 | | | · 1지 난간부식<br>· 2지 난간부식 | · 1지 난간부식<br>· 2지 난간부식<br>· 1지 계단 백태<br>· 2지 계단 백태 | · 공용열화<br>· 공용열화<br>· 수분접촉<br>· 수분접촉 | · 주의관찰 |

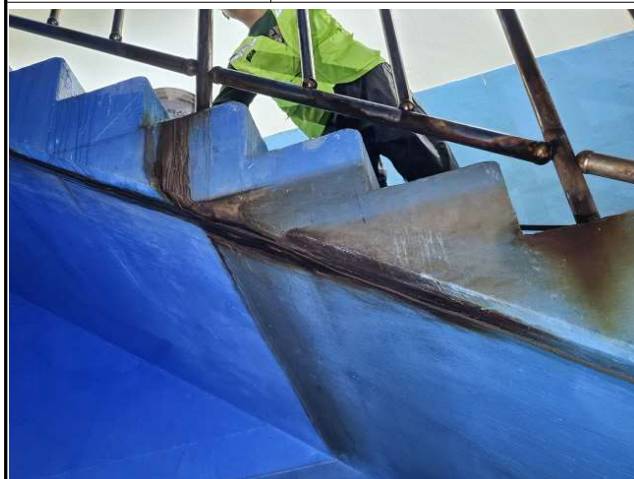
공중이용시설

2지 난간부식

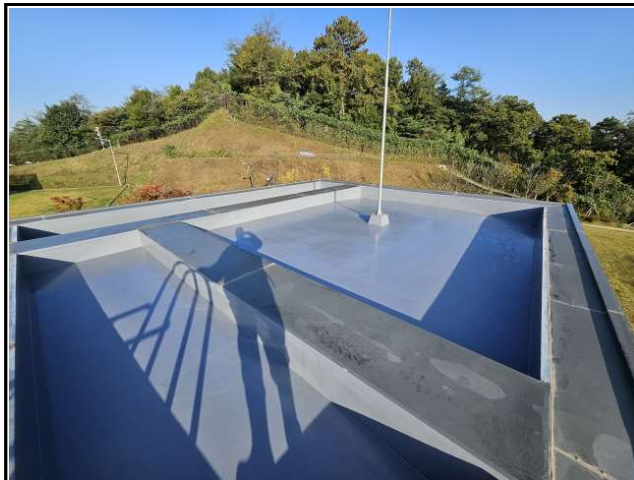
공중이용시설

검수실 옥상 보수공사 완료
