## 6 산척송수관로

01 구간

# 산척송수관로 - 이토밸브실 (NO.7+6.35)

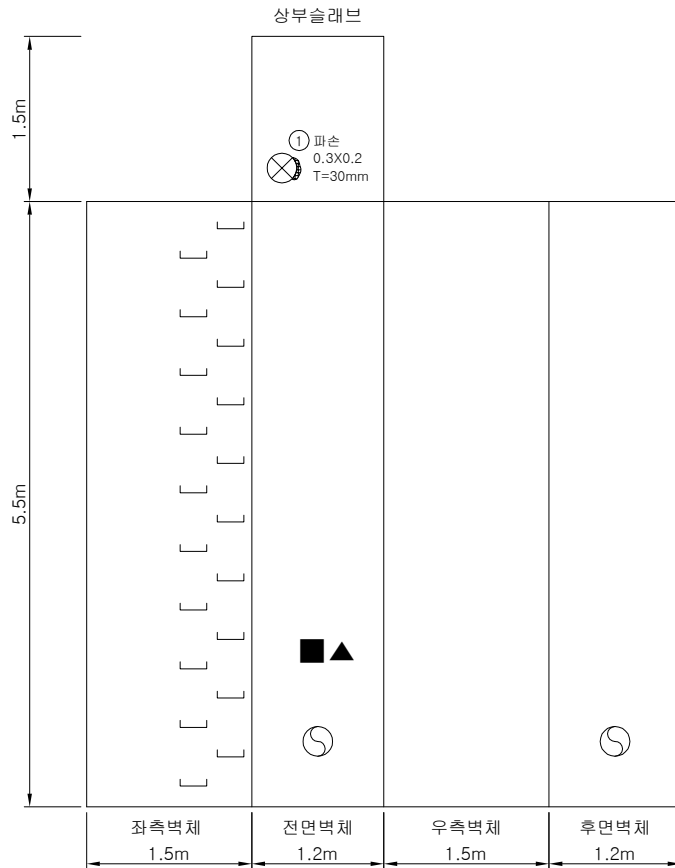
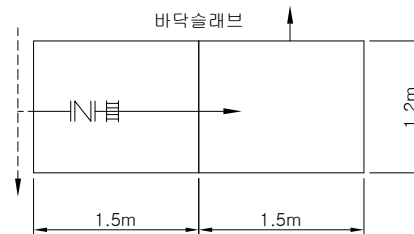
| 손상 집계 표 | | 손상 크기 | | | | | 손상 수량 | 단위 | 비고 |
|---|---|---|---|---|---|---|---|---|---|
| 1 | 파손 | | 0.30 | 0.20 | 30 | 1 | 0.06 | m² | 신규 |

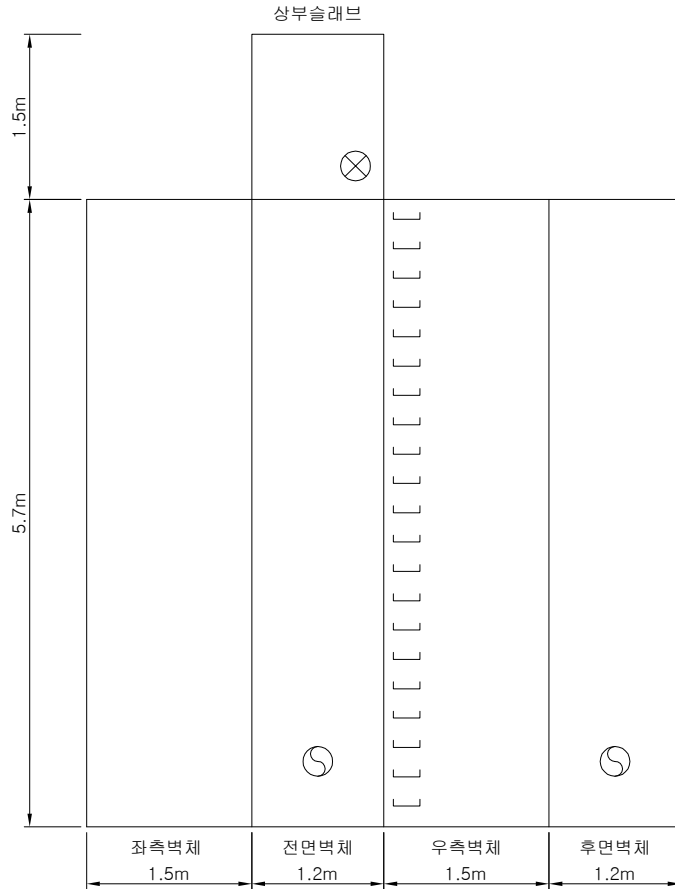
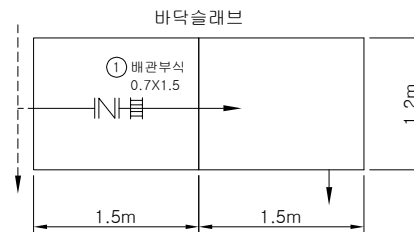
# 산척송수관로 - 이토밸브실 (NO.76+16.4)

| No. | 손상 내용 | 손상 크기 | | | | | 손상 수량 | 단위 | 비고 |
|---|---|---|---|---|---|---|---|---|---|
| 1 | 배관부식 | | 0.70 | 1.50 | | 1 | 1.05 | m² | 신규 |

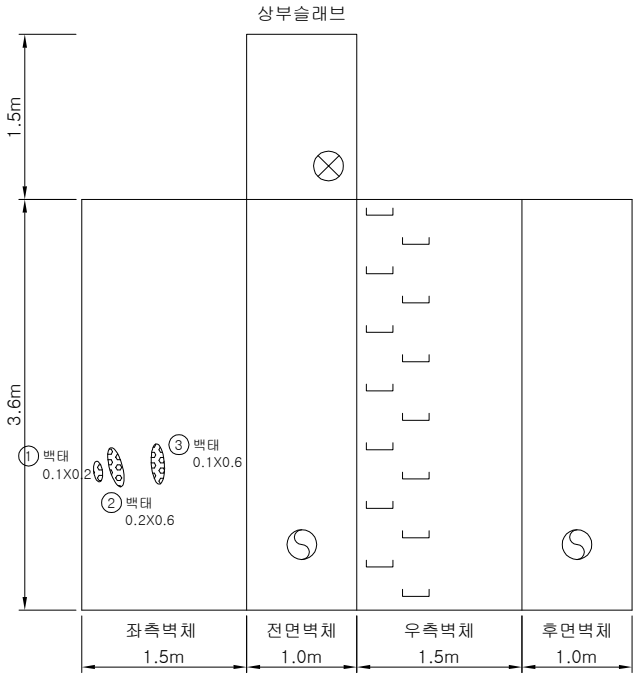
산척송수관로 - 이토밸브실 (NO.12+0.0)

| No. | 손상 내용 | 손상 크기 | | | | | 손상 수량 | 단위 | 비고 |
|---|---|---|---|---|---|---|---|---|---|
| 1 | 백태 | | 0.10 | 0.20 | | 1 | 0.02 | m <sup>2</sup> | 신규 |
| 2 | 백태 | | 0.20 | 0.60 | | 1 | 0.12 | m <sup>2</sup> | 신규 |
| 3 | 백태 | | 0.10 | 0.60 | | 1 | 0.06 | m <sup>2</sup> | 신규 |
