## 4 송산그린시티 송배수관로

# 송산그린시티 송배수관로 - 공기밸브실 (NO.48+24.0)

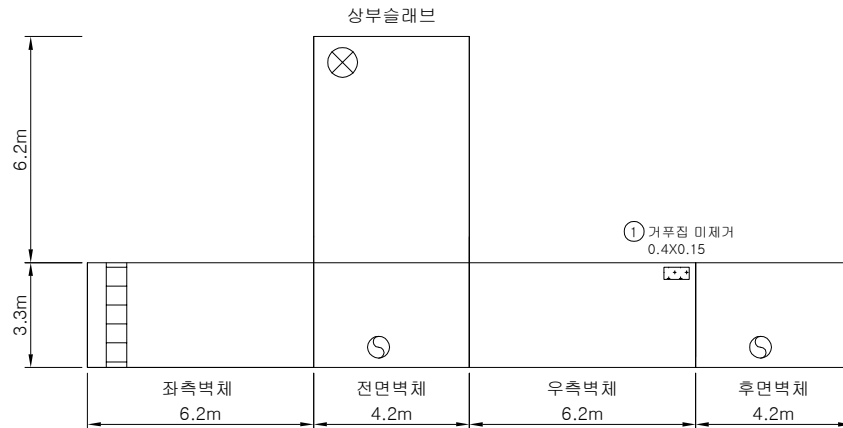
# 송산그린시티 송배수관로 - 제수밸브실 (NO.186+0.0)

| No. | 손상 내용 | 손상 크기 | | | | | 손상 수량 | 단위 | 비고 |
|---|---|---|---|---|---|---|---|---|---|
| 1 | 거푸집 미제거 | | 0.40 | 0.15 | | 1 | 0.06 | m² | 신규 |
| 2 | 마개F 표면부식 | | | | | 1 | 1.00 | EA | 신규 |

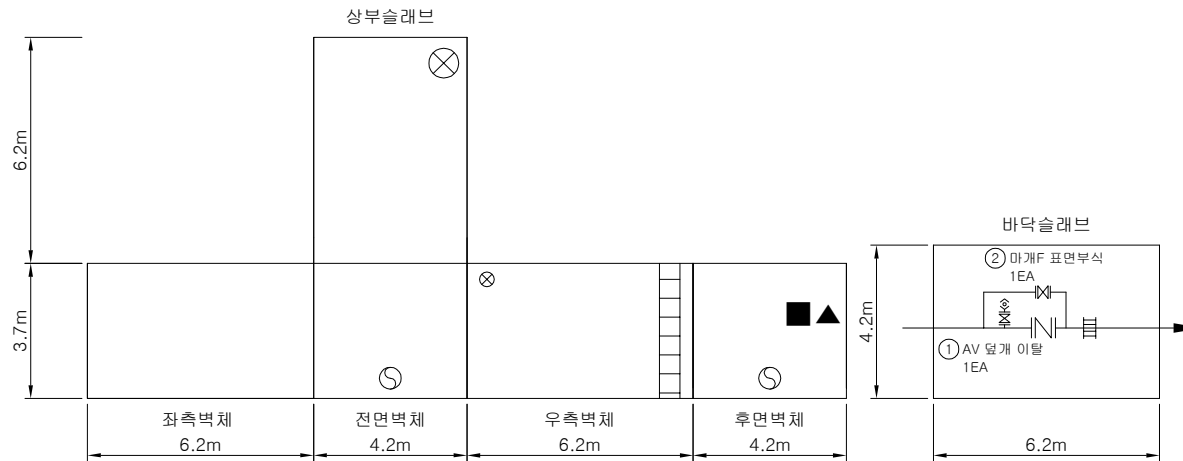
# 송산그린시티 송배수관로 - 제수밸브실 (NO.316+0.0)

| No. | 손상 내용 | 손상 크기 | | | | | 손상 수량 | 단위 | 비고 |
|---|---|---|---|---|---|---|---|---|---|
| 1 | AV 덮개 이탈 | | | | | 1 | 1.00 | EA | 신규 |
| 2 | 마개F 표면부식 | | | | | 1 | 1.00 | EA | 신규 |

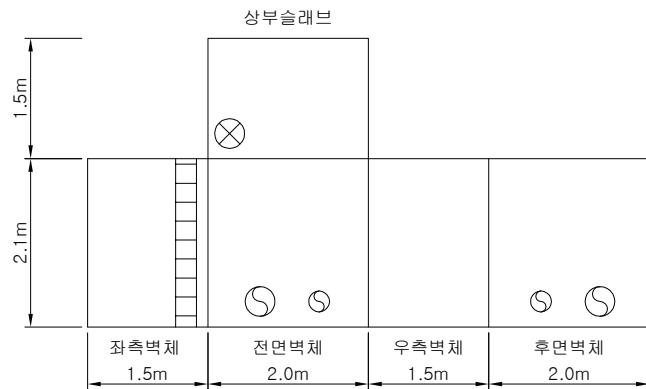
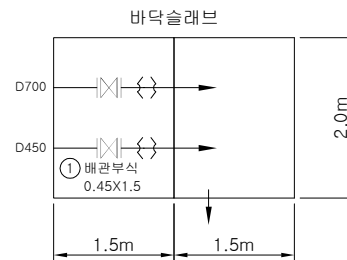
# 송산그린시티 송배수관로 - 이토밸브실 (NO.0+0.0)

| No. | 손상 내용 | 손상 크기 | | | | | 손상 수량 | 단위 | 비고 |
|---|---|---|---|---|---|---|---|---|---|
| 1 | 배관부식 | | 0.45 | 1.50 | | 1 | 0.68 | m | 기준 |

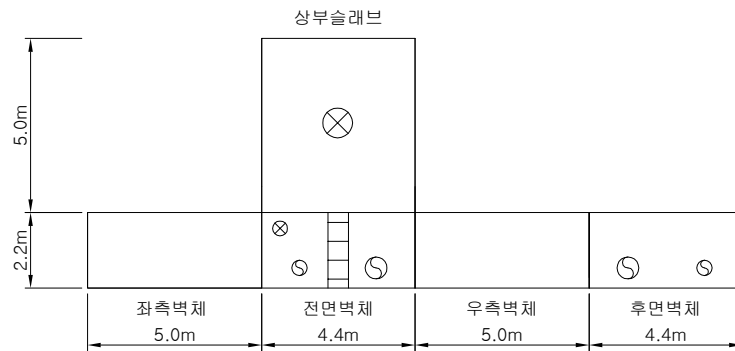
# 송산그린시티 송배수관로 - 제수밸브실 (NO.15+0.0)

| No. | 손상 내용 | 손상 크기 | | | | | 손상 수량 | 단위 | 비고 |
|---|---|---|---|---|---|---|---|---|---|
| 1 | 배관부식 | | 0.45 | 5.00 | | 1 | 2.25 | m² | 신규 |

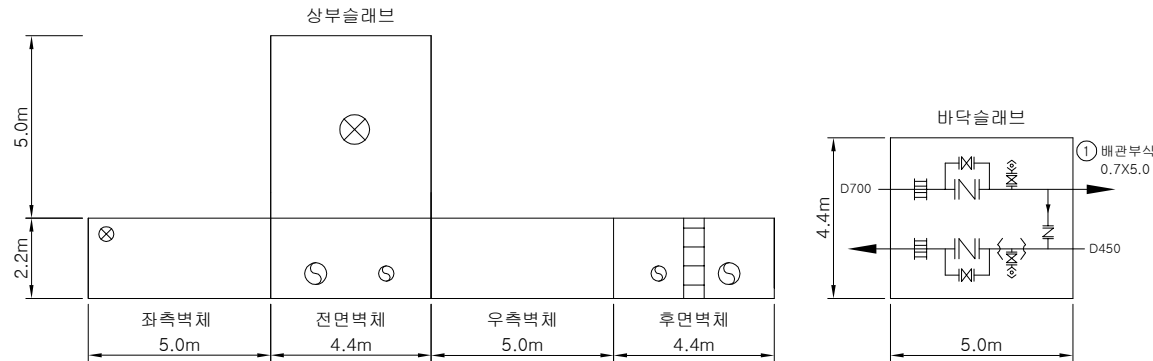
# 송산그린시티 송배수관로 - 제수밸브실 (NO.6+28.0)

| No. | 손상 내용 | 손상 크기 | | | | | 손상 수량 | 단위 | 비고 |
|---|---|---|---|---|---|---|---|---|---|
| 1 | 배관부식 | | 0.70 | 5.00 | | 1 | 3.50 | m² | 신규 |

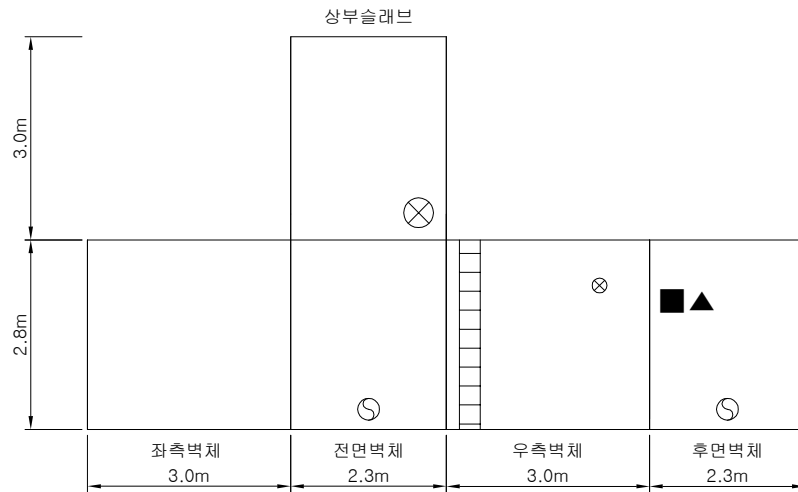
# 송산그린시티 송배수관로 - 제수밸브실 (NO.11+0.0)

| No. | 손상 내용 | 손상 크기 | | | | | 손상 수량 | 단위 | 비고 |
|---|---|---|---|---|---|---|---|---|---|
| 1 | 배관부식 | | 0.70 | 3.00 | | 1 | 2.10 | m² | 신규 |

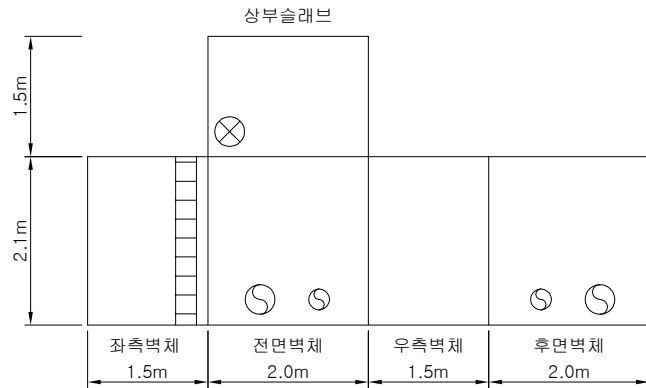
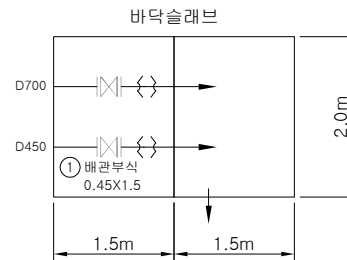
# 송산그린시티 송배수관로 - 이토밸브실 (NO.11+0.0)

| No. | 손상 내용 | 손상 크기 | | | | | 손상 수량 | 단위 | 비고 |
|---|---|---|---|---|---|---|---|---|---|
| 1 | 배관부식 | | 0.45 | 1.50 | | 1 | 0.68 | m | 기준 |
