능3배수지

# < 능3배수지 - 1지 상부슬래브 >

2022년 화성시 상수도시설물 안전점검 용역

경기도 화성시 맑은물사업소

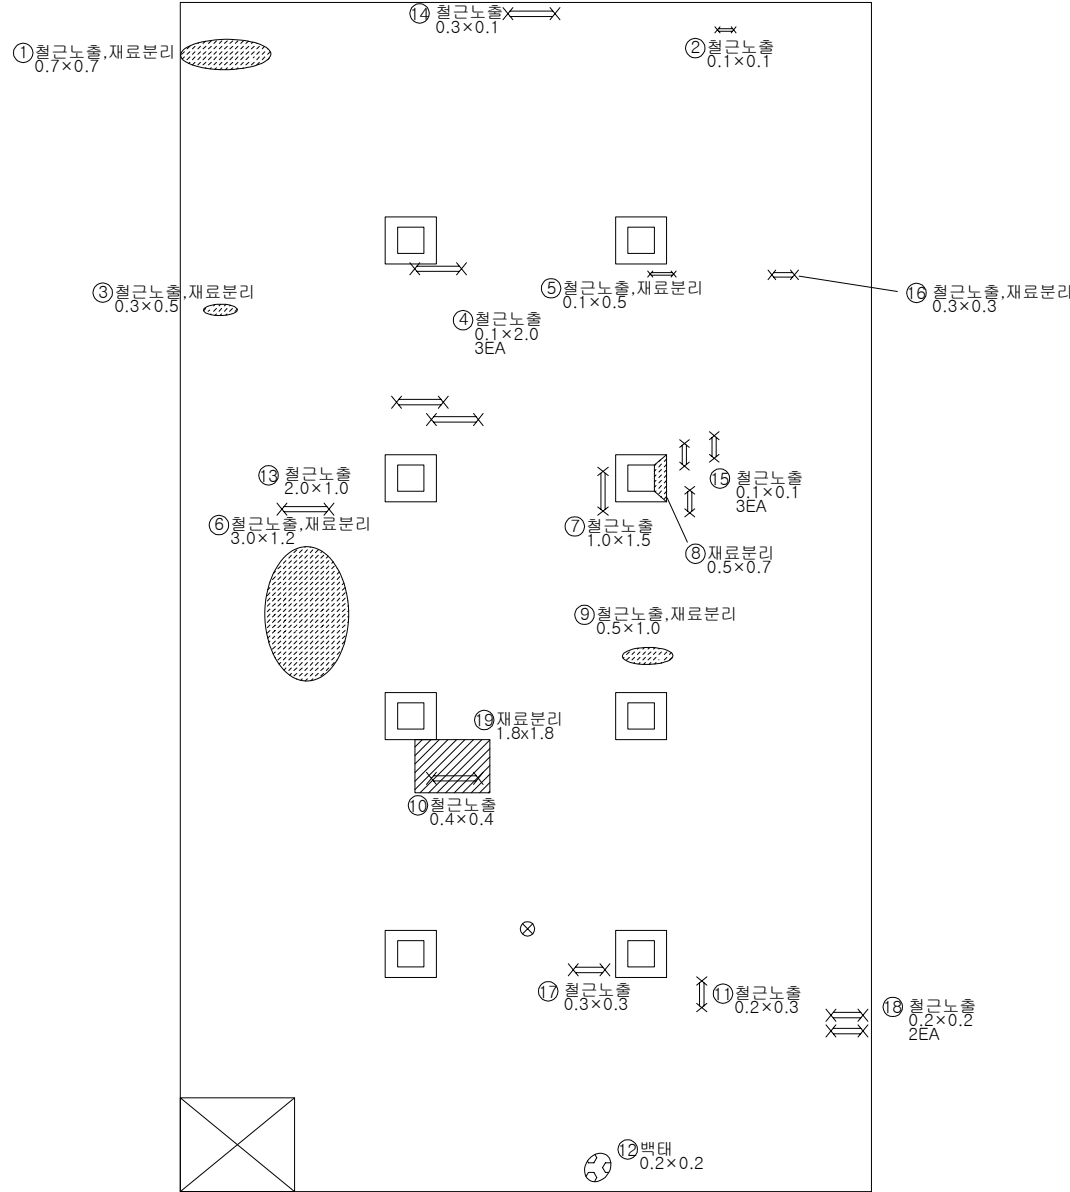
| No. | 손상 내용 | 손상 크기 | | | | | 손상 수량 | 단위 | 비고 |
|---|---|---|---|---|---|---|---|---|---|
| 1 | 철근노출,재료분리 | | 0.70 | 0.70 | | 1 | 0.49 | m² | 기존 |
| 2 | 철근노출 | | 0.10 | 0.10 | | 1 | 0.01 | m² | 기존 |
| 3 | 철근노출,재료분리 | | 0.50 | 0.30 | | 1 | 0.15 | m² | 기존 |
| 4 | 철근노출 | | 2.00 | 0.10 | | 3 | 0.60 | m² | 기존 |
| 5 | 철근노출,재료분리 | | 0.50 | 0.10 | | 1 | 0.05 | m² | 기존 |
| 6 | 철근노출,재료분리 | | 1.20 | 3.00 | | 1 | 3.60 | m² | 기존 |
| 7 | 철근노출 | | 1.50 | 1.00 | | 1 | 1.50 | m² | 기존 |
| 8 | 재료분리 | | 0.70 | 0.50 | | 1 | 0.35 | m² | 기존 |
| 9 | 철근노출,재료분리 | | 1.00 | 0.50 | | 1 | 0.50 | m² | 기존 |
| 10 | 철근노출 | | 0.40 | 0.40 | | 1 | 0.16 | m² | 기존 |
| 11 | 철근노출 | | 0.30 | 0.20 | | 1 | 0.06 | m² | 기존 |
| 12 | 백태 | | 0.20 | 0.20 | | 1 | 0.04 | m² | 기존 |
| 13 | 철근노출 | | 1.00 | 2.00 | | 1 | 2.00 | m² | 기존 |
| 14 | 철근노출 | | 0.10 | 0.30 | | 1 | 0.03 | m² | 기존 |
| 15 | 철근노출 | | 0.10 | 0.10 | | 3 | 0.03 | m² | 기존 |
| 16 | 철근노출,재료분리 | | 0.30 | 0.30 | | 1 | 0.09 | m² | 기존 |
| 17 | 철근노출 | | 0.30 | 0.30 | | 1 | 0.09 | m² | 기존 |
| 18 | 철근노출 | | 0.20 | 0.20 | | 2 | 0.08 | m² | 기존 |
| 19 | 재료분리 | | 1.80 | 1.80 | | 1 | 3.24 | m² | 신규 |

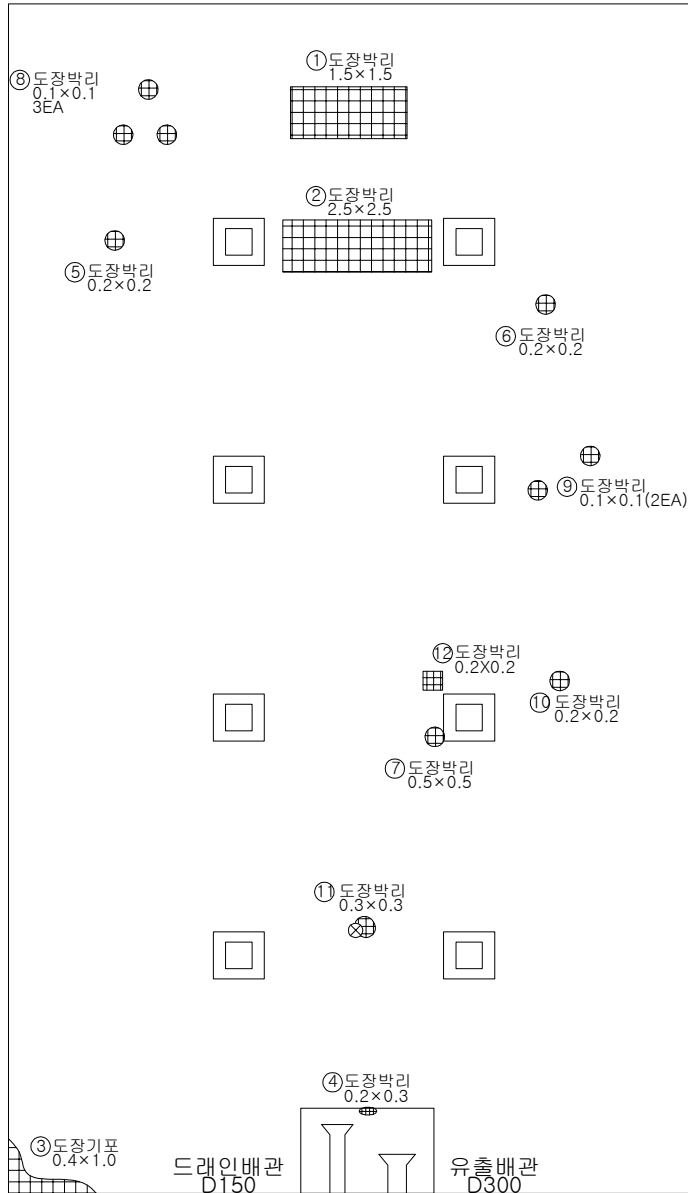
## < 능3배수지 - 1지 하부슬래브 >

| No. | 손상 내용 | 손상 크기 | | | | | 손상 수량 | 단위 | 비고 |
|---|---|---|---|---|---|---|---|---|---|
| 1 | 도장박리 | | 1.50 | 1.50 | | 1 | 2.25 | m <sup>2</sup> | 기존 |
| 2 | 도장박리 | | 2.50 | 2.50 | | 1 | 6.25 | m <sup>2</sup> | 기존 |
| 3 | 도장기포 | | 1.00 | 0.40 | | 1 | 0.40 | m <sup>2</sup> | 기존 |
| 4 | 도장박리 | | 0.30 | 0.20 | | 1 | 0.06 | m <sup>2</sup> | 기존 |
| 5 | 도장박리 | | 0.20 | 0.20 | | 1 | 0.04 | m <sup>2</sup> | 기존 |
| 6 | 도장박리 | | 0.20 | 0.20 | | 1 | 0.04 | m <sup>2</sup> | 기존 |
| 7 | 도장박리 | | 0.50 | 0.50 | | 1 | 0.25 | m <sup>2</sup> | 기존 |
| 8 | 도장박리 | | 0.10 | 0.10 | | 3 | 0.03 | m <sup>2</sup> | 기존 |
| 9 | 도장박리 | | 0.10 | 0.10 | | 2 | 0.02 | m <sup>2</sup> | 기존 |
| 10 | 도장박리 | | 0.20 | 0.20 | | 1 | 0.04 | m <sup>2</sup> | 기존 |
| 11 | 도장박리 | | 0.30 | 0.30 | | 1 | 0.09 | m <sup>2</sup> | 기존 |
| 12 | 도장박리 | | 0.20 | 0.20 | | 1 | 0.04 | m <sup>2</sup> | 신규 |

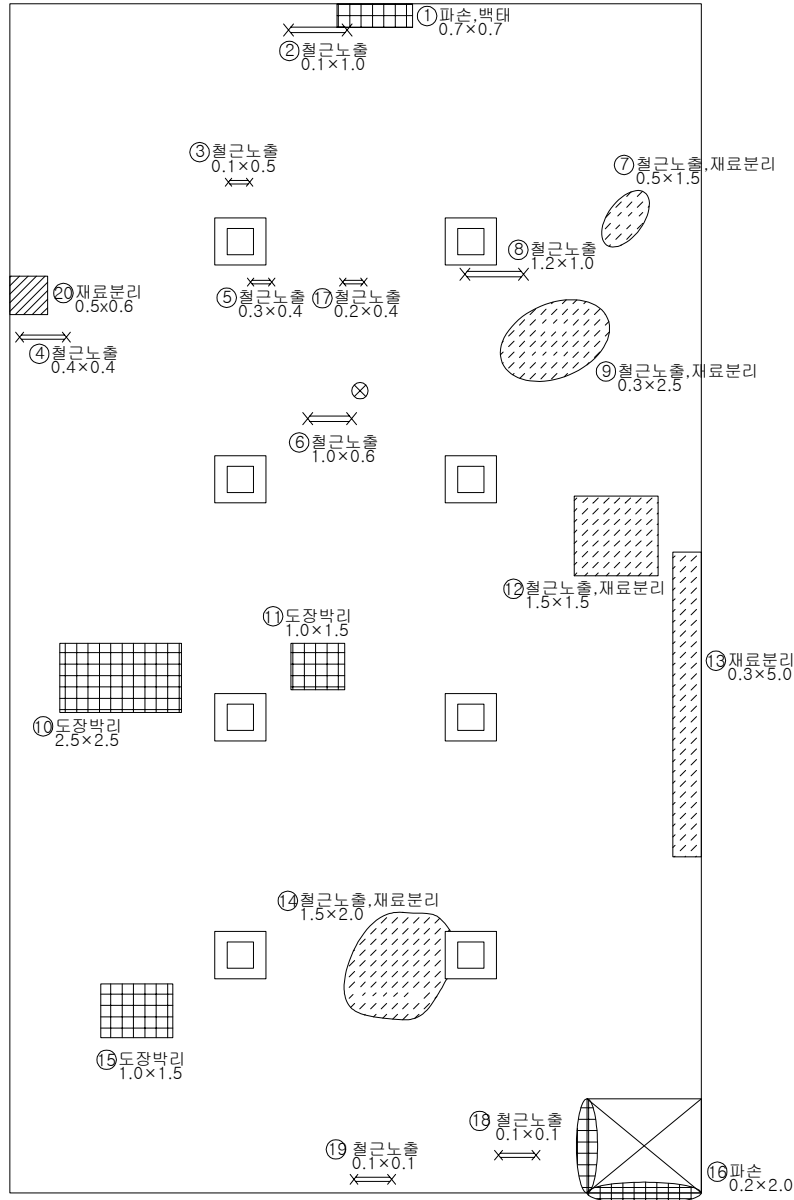
# < 능3배수지 - 2지 상부슬래브 >

| No. | 손상 내용 | 손상 크기 | | | | | 손상<br>수량 | 단위 | 비고 |
|---|---|---|---|---|---|---|---|---|---|
| 1 | 파손 백태 | | 0.70 | 0.70 | | 1 | 0.49 | m <sup>2</sup> | 기존 |
| 2 | 철근노출 | | 1.00 | 0.10 | | 1 | 0.10 | m <sup>2</sup> | 기존 |
| 3 | 철근노출 | | 0.50 | 0.10 | | 1 | 0.05 | m <sup>2</sup> | 기존 |
| 4 | 철근노출 | | 0.40 | 0.40 | | 1 | 0.16 | m <sup>2</sup> | 기존 |
| 5 | 철근노출 | | 0.40 | 0.30 | | 1 | 0.12 | m <sup>2</sup> | 기존 |
| 6 | 철근노출 | | 0.60 | 0.10 | | 1 | 0.06 | m <sup>2</sup> | 기존 |
| 7 | 철근노출, 재료분리 | | 1.50 | 0.50 | | 1 | 0.75 | m <sup>2</sup> | 기존 |
| 8 | 철근노출 | | 1.00 | 1.20 | | 1 | 1.20 | m <sup>2</sup> | 기존 |
| 9 | 철근노출, 재료분리 | | 2.50 | 0.30 | | 1 | 0.75 | m <sup>2</sup> | 기존 |
| 10 | 도장박리 | | 2.50 | 2.50 | | 1 | 6.25 | m <sup>2</sup> | 기존 |
| 11 | 도장박리 | | 1.50 | 1.00 | | 1 | 1.50 | m <sup>2</sup> | 기존 |
| 12 | 철근노출, 재료분리 | | 1.50 | 1.50 | | 1 | 2.25 | m <sup>2</sup> | 기존 |
| 13 | 재료분리 | | 5.00 | 0.30 | | 1 | 1.50 | m <sup>2</sup> | 기존 |
| 14 | 철근노출, 재료분리 | | 2.00 | 1.50 | | 1 | 3.00 | m <sup>2</sup> | 기존 |
| 15 | 도장박리 | | 1.50 | 1.00 | | 1 | 1.50 | m <sup>2</sup> | 기존 |
| 16 | 파손 백태 | | 2.00 | 0.20 | | 1 | 0.40 | m <sup>2</sup> | 기존 |
| 17 | 철근노출 | | 0.40 | 0.20 | | 1 | 0.08 | m <sup>2</sup> | 기존 |
| 18 | 철근노출 | | 0.10 | 0.10 | | 1 | 0.01 | m <sup>2</sup> | 기존 |
| 19 | 철근노출 | | 0.10 | 0.10 | | 1 | 0.01 | m <sup>2</sup> | 기존 |
| 20 | 재료분리 | | 0.60 | 0.50 | | 1 | 0.30 | m <sup>2</sup> | 신규 |

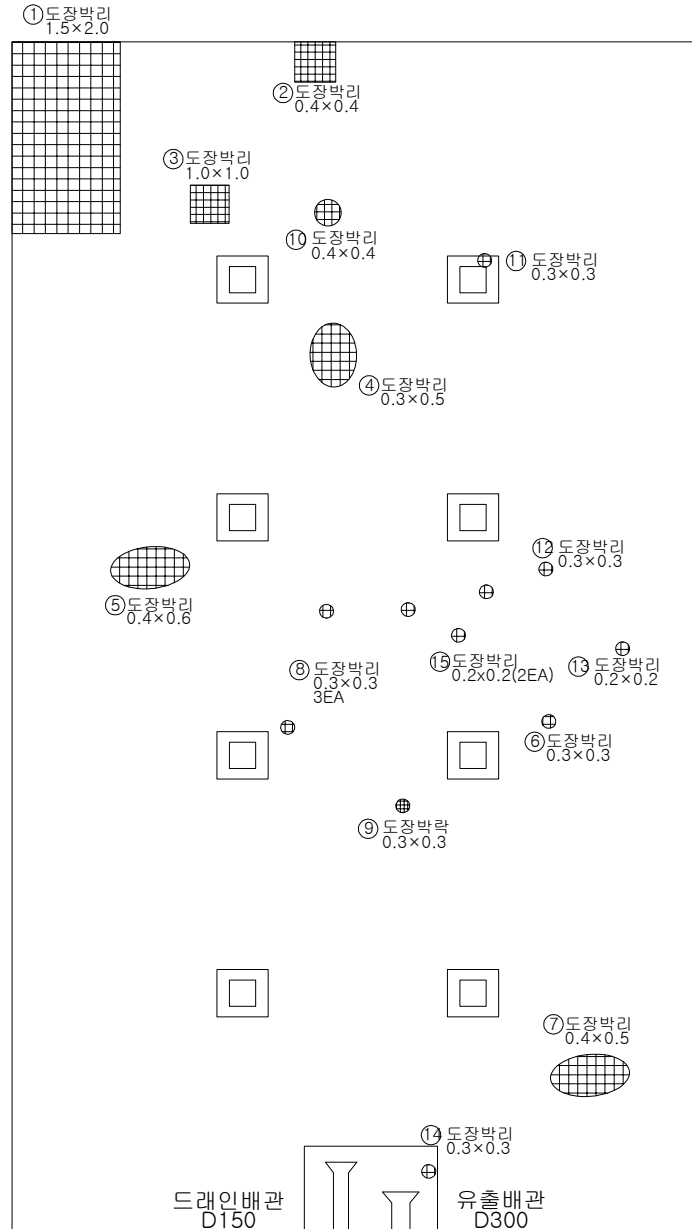
# < 능3배수지 - 2지 하부슬래브 >

| No. | 손상 내용 | 손상 크기 | | | | | 손상 수량 | 단위 | 비고 |
|---|---|---|---|---|---|---|---|---|---|
| 1 | 도장박리 | | 2.00 | 1.50 | | 1 | 3.00 | m² | 기준 |
| 2 | 도장박리 | | 0.40 | 0.40 | | 1 | 0.16 | m² | 기준 |
| 3 | 도장박리 | | 1.00 | 1.00 | | 1 | 1.00 | m² | 기준 |
| 4 | 도장박리 | | 0.50 | 0.30 | | 1 | 0.15 | m² | 기준 |
| 5 | 도장박리 | | 0.60 | 0.40 | | 1 | 0.24 | m² | 기준 |
| 6 | 도장박리 | | 0.30 | 0.30 | | 1 | 0.09 | m² | 기준 |
| 7 | 도장들뜸 | | 0.50 | 0.40 | | 1 | 0.20 | m² | 기준 |
| 8 | 도장들뜸 | | 0.30 | 0.30 | | 3 | 0.27 | m² | 기준 |
| 9 | 도장박락 | | 0.30 | 0.30 | | 1 | 0.09 | m² | 기준 |
| 10 | 도장박리 | | 0.40 | 0.40 | | 1 | 0.16 | m² | 기준 |
| 11 | 도장박리 | | 0.30 | 0.30 | | 1 | 0.09 | m² | 기준 |
| 12 | 도장박리 | | 0.30 | 0.30 | | 1 | 0.09 | m² | 기준 |
| 13 | 도장박리 | | 0.20 | 0.20 | | 1 | 0.04 | m² | 기준 |
| 14 | 도장박리 | | 0.30 | 0.30 | | 1 | 0.09 | m² | 기준 |
| 15 | 도장박리 | | 0.20 | 0.20 | | 2 | 0.08 | m² | 신규 |

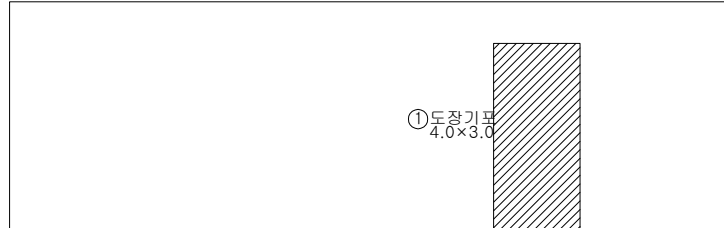
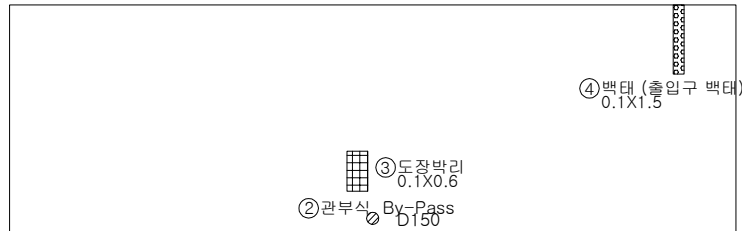
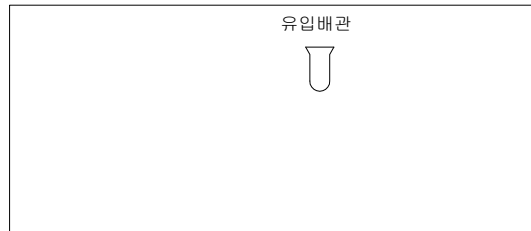
## < 능3배수지 - 2지 벽체 >

| No. | 손상 내용 | 손상 크기 | | | | | 손상 수량 | 단위 | 비고 |
|---|---|---|---|---|---|---|---|---|---|
| 1 | 도장기포 | | 3.00 | 4.00 | | 1 | 12.00 | m <sup>2</sup> | 기존 |
| 2 | 관부식 | | | | | 1 | 1.00 | EA | 기존 |
| 3 | 도장박리 | | 0.60 | 0.10 | | 1 | 0.06 | m <sup>2</sup> | 기존 |
| 4 | 백태 | | 1.50 | 0.10 | | 1 | 0.15 | m <sup>2</sup> | 신규 |

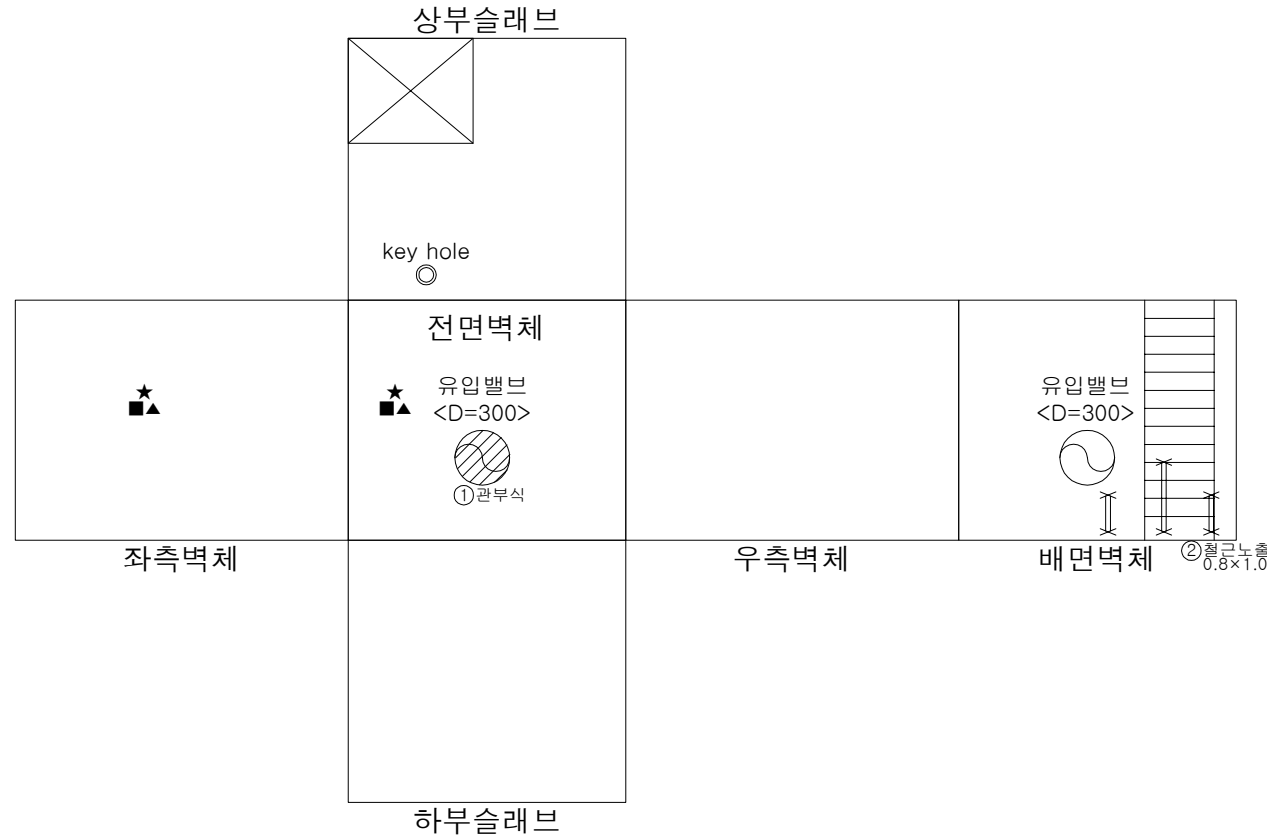
# < 능3배수지 - 1지 유입밸브실 >

| No. | 손상 내용 | 손상 크기 | | | | | 손상 수량 | 단위 | 비고 |
|---|---|---|---|---|---|---|---|---|---|
| 1 | 관부식 | | | | | 1 | 1.00 | EA | 기존 |
| 2 | 철근노출 | | 1.00 | 0.80 | | 3 | 2.40 | m² | 기존 |

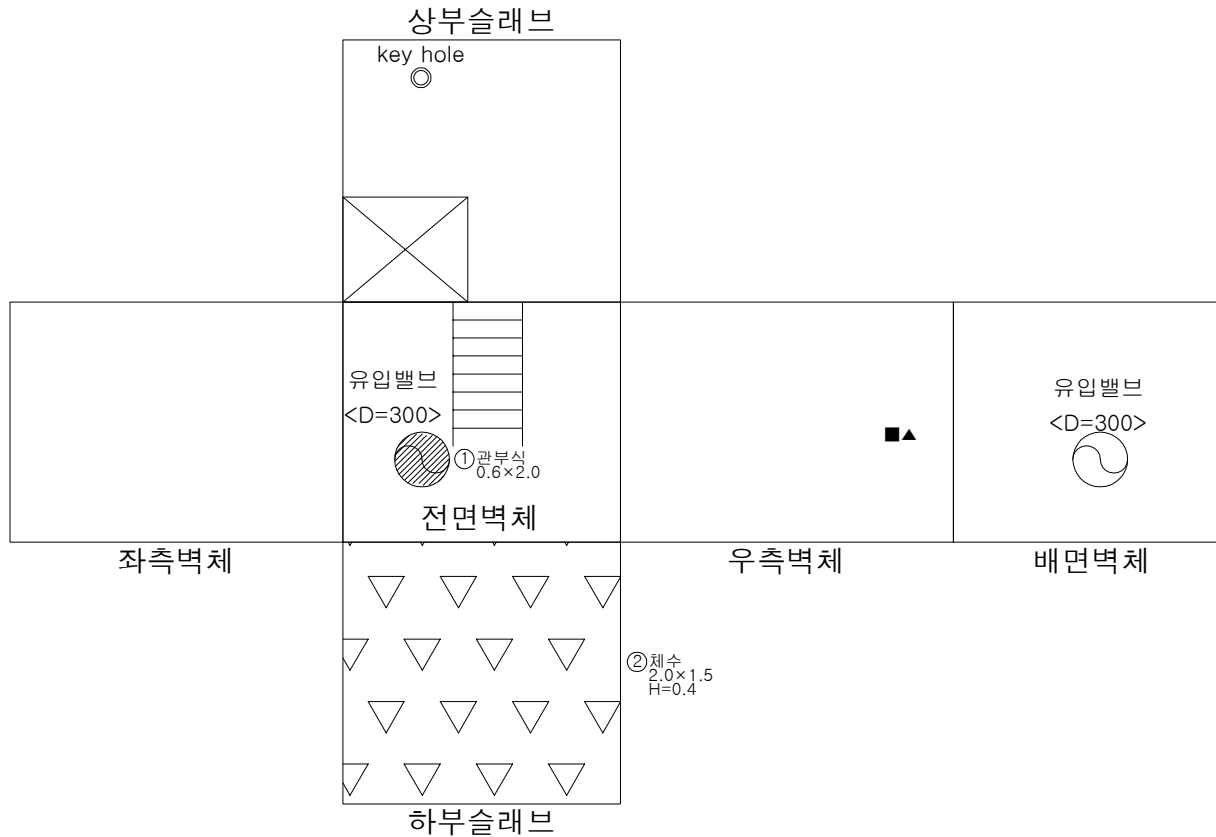
# < 능3배수지 - 2지 유입밸브실 >

| No. | 손상 내용 | 손상 크기 | | | | | 손상 수량 | 단위 | 비고 |
|---|---|---|---|---|---|---|---|---|---|
| 1 | 관부식 | | 2.00 | 0.60 | | 1 | 1.20 | m <sup>2</sup> | 기존 |
| 2 | 체수 | | 1.50 | 2.00 | | 1 | 3.00 | m <sup>2</sup> | 기존 |

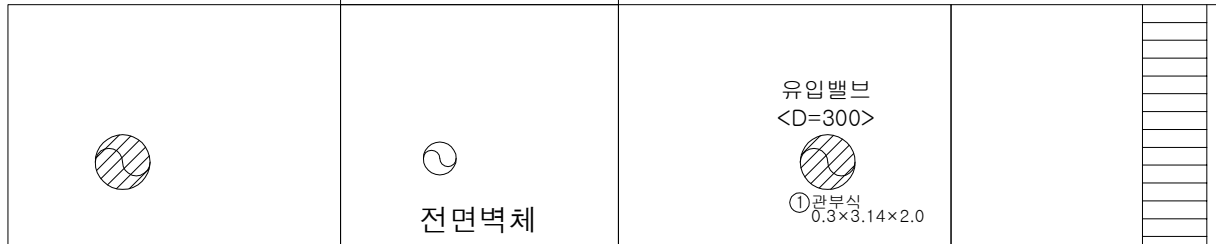
# < 능3배수지 - 제수변실 >

| No. | 손상 내용 | 손상 크기 | | | | | 손상 수량 | 단위 | 비고 |
|---|---|---|---|---|---|---|---|---|---|
| 1 | 관부식 | | 0.30 | 3.14 | | 2 | 1.88 | m | 기존 |

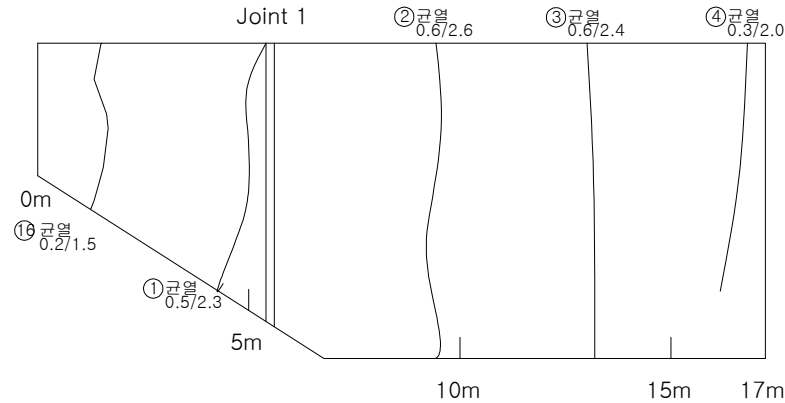
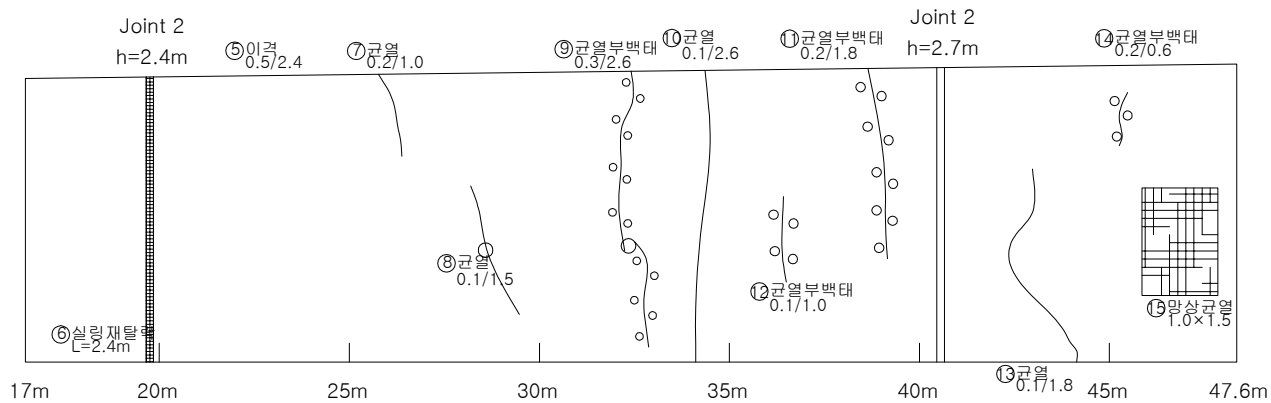
# < 능3배수지 - 옹벽(1) 0m~47.6m >

| No. | 손상 내용 | 손상 크기 | | | | | 손상 수량 | 단위 | 비고 |
|---|---|---|---|---|---|---|---|---|---|
| 1 | 균열(0.5mm이상) | 0.50 | | 2.30 | | 1 | 2.30 | m | 기존 |
| 2 | 균열(0.5mm이상) | 0.60 | | 2.60 | | 1 | 2.60 | m | 기존 |
| 3 | 균열(0.5mm이상) | 0.60 | | 2.40 | | 1 | 2.40 | m | 기존 |
| 4 | 균열(0.3mm이상) | 0.30 | | 2.00 | | 1 | 2.00 | m | 기존 |
| 5 | 이격 | 0.50 | | 2.40 | | 1 | 2.40 | m | 기존 |
| 6 | 실링재탈락 | | | 2.40 | | 1 | 2.40 | m | 기존 |
| 7 | 균열부백태 | 0.20 | | 1.00 | | 1 | 1.00 | m | 기존 |
| 8 | 균열부백태 | 0.10 | | 0.80 | | 1 | 0.80 | m | 기존 |
| 9 | 균열부백태 | 0.30 | | 2.60 | | 1 | 2.60 | m | 기존 |
| 10 | 균열(0.3mm미만) | 0.10 | | 2.60 | | 1 | 2.60 | m | 기존 |
| 11 | 균열부백태 | 0.20 | | 1.80 | | 1 | 1.80 | m | 기존 |
| 12 | 균열부백태 | 0.10 | | 1.00 | | 1 | 1.00 | m | 기존 |
| 13 | 균열(0.3mm미만) | 0.10 | | 1.80 | | 1 | 1.80 | m | 기존 |
| 14 | 균열부백태 | 0.20 | | 0.50 | | 1 | 0.50 | m | 기존 |
| 15 | 망상균열 | | 1.50 | 1.00 | | 1 | 1.50 | m <sup>2</sup> | 기존 |
| 16 | 균열(0.3mm미만) | 0.20 | | 1.50 | | 1 | 1.50 | m | 기존 |
| 17 | 균열부백태 | 0.10 | | 0.80 | | 1 | 0.80 | m | 기존 |

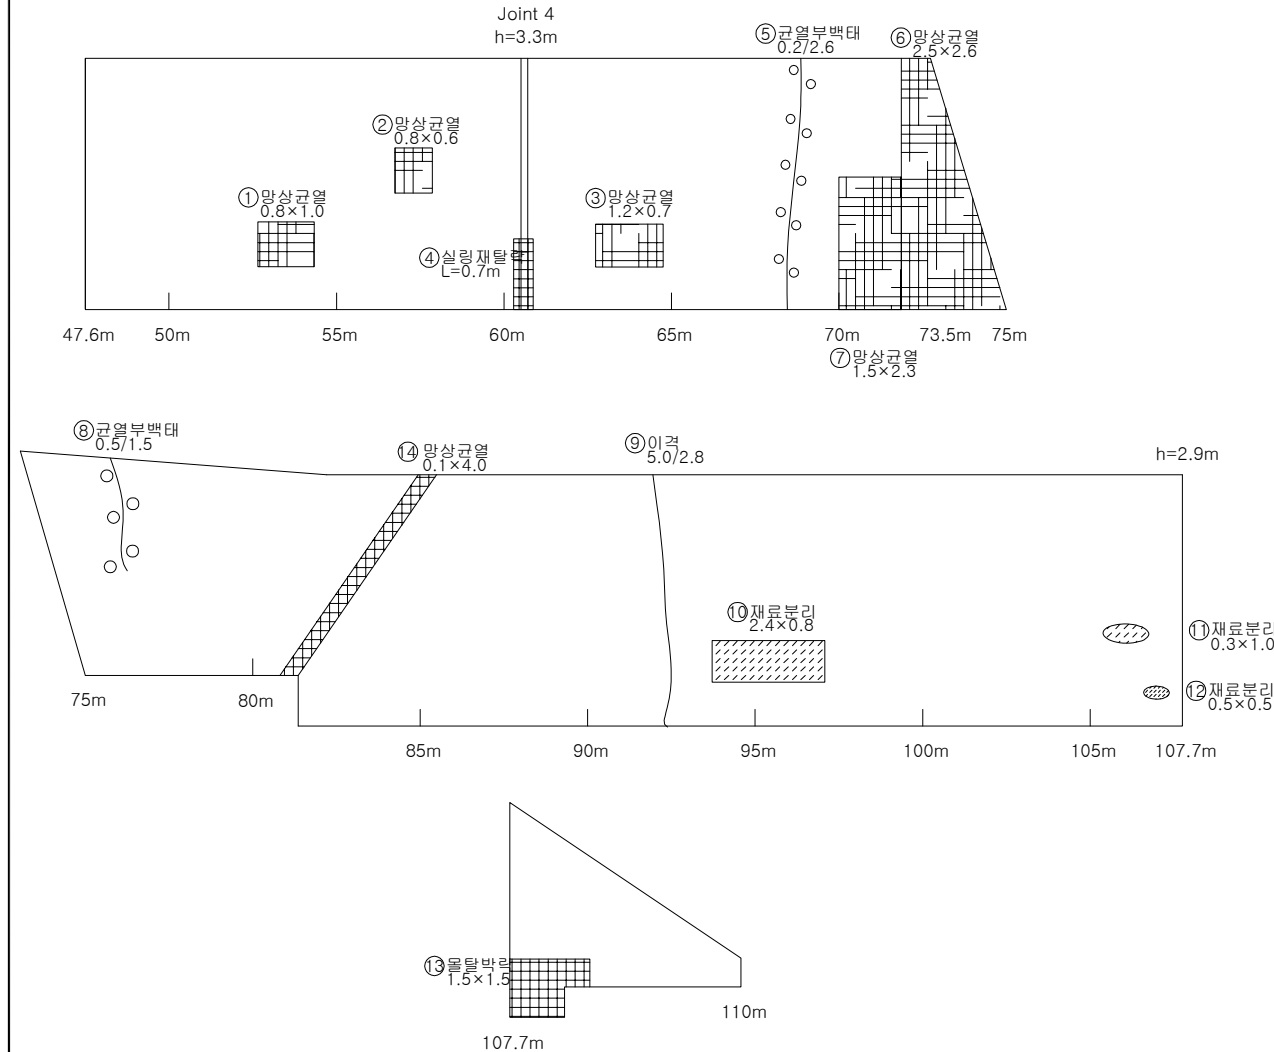
# < 능3배수지 - 옹벽(2) 47.6m~110m >

| No. | 손상 내용 | 손상 크기 | | | | | 손상 수량 | 단위 | 비고 |
|---|---|---|---|---|---|---|---|---|---|
| 1 | 망상균열 | | 1.00 | 0.80 | | 1 | 0.80 | m <sup>2</sup> | 기존 |
| 2 | 망상균열 | | 0.60 | 0.80 | | 1 | 0.48 | m <sup>2</sup> | 기존 |
| 3 | 실링재이격 | | 2.60 | | | 1 | 2.60 | m | 기존 |
| 4 | 망상균열 | | 0.70 | 1.20 | | 1 | 0.84 | m <sup>2</sup> | 기존 |
| 5 | 실링재탈락 | | | 0.70 | | 1 | 0.70 | m | 기존 |
| 6 | 균열부백태 | 0.20 | | 2.60 | | 1 | 2.60 | m | 기존 |
| 7 | 망상균열 | | 2.60 | 2.50 | | 1 | 6.50 | m <sup>2</sup> | 기존 |
| 8 | 망상균열 | | 2.30 | 1.50 | | 1 | 3.45 | m <sup>2</sup> | 기존 |
| 9 | 균열부백태 | 0.50 | | 1.50 | | 1 | 1.50 | m | 기존 |
| 10 | 이격 | 5.00 | | 2.80 | | 1 | 2.80 | m | 기존 |
| 11 | 재료분리 | | 0.80 | 2.40 | | 1 | 1.92 | m <sup>2</sup> | 기존 |
| 12 | 재료분리 | | 1.00 | 0.30 | | 1 | 0.30 | m <sup>2</sup> | 기존 |
| 13 | 재료분리 | | 0.50 | 0.50 | | 1 | 0.25 | m <sup>2</sup> | 기존 |
| 14 | 물탈박락 | | 1.50 | 1.50 | | 1 | 2.25 | m <sup>2</sup> | 기존 |
| 15 | 망상균열 | | 4.00 | 0.10 | | 1 | 0.40 | m <sup>2</sup> | 기존 |
