능5배수지

2022년 화성시 상수도시설물 안전점검 용역

경기도 화성시 맑은물사업소

2022.12.

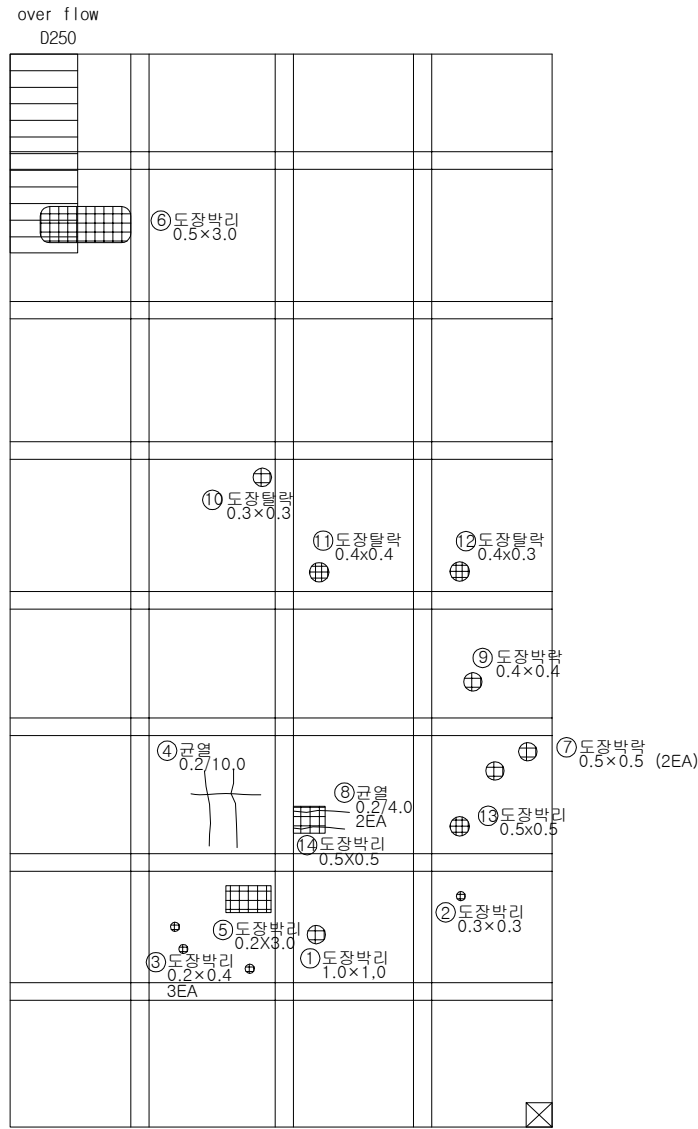
# < 능5배수지 - 1지 상부슬래브(보) >

| 손상 집계 표 | | 손상 크기 | | | | | 손상 수량 | 단위 | 비고 |
|---|---|---|---|---|---|---|---|---|---|
| 1 | 도장박리 | | 1.00 | 1.00 | | 1 | 1.00 | m <sup>2</sup> | 기존 |
| 4 | 균열(0.3mm미만) | 0.20 | | 10.00 | | 1 | 10.00 | m | 기존 |
| 6 | 도장박리 | | 3.00 | 0.50 | | 1 | 1.50 | m <sup>2</sup> | 기존 |
| 11 | 도장탈락 | | 0.40 | 0.40 | | 1 | 0.16 | m <sup>2</sup> | 신규 |

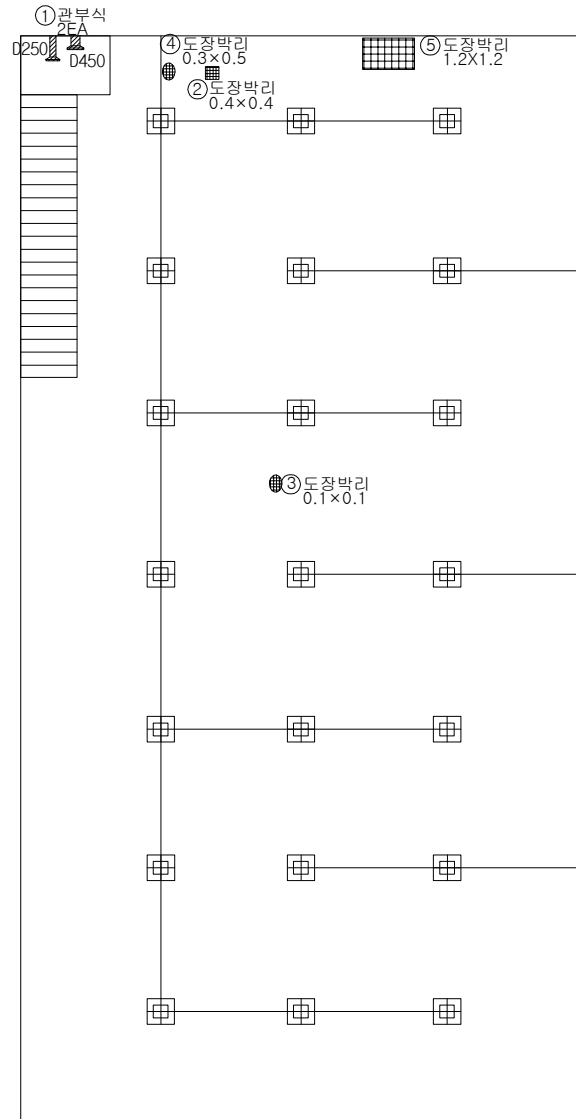
# < 능5배수지 - 1지 하부슬래브 >

| No. | 손상 내용 | 손상 크기 | | | | | 손상 수량 | 단위 | 비고 |
|---|---|---|---|---|---|---|---|---|---|
| 1 | 관부식 | | | | | 1 | 1.00 | EA | 기존 |
| 2 | 도장박리 | | 0.40 | 0.40 | | 1 | 0.16 | m <sup>2</sup> | 기존 |
| 4 | 도장박리 | | 0.50 | 0.30 | | 1 | 0.15 | m <sup>2</sup> | 기존 |

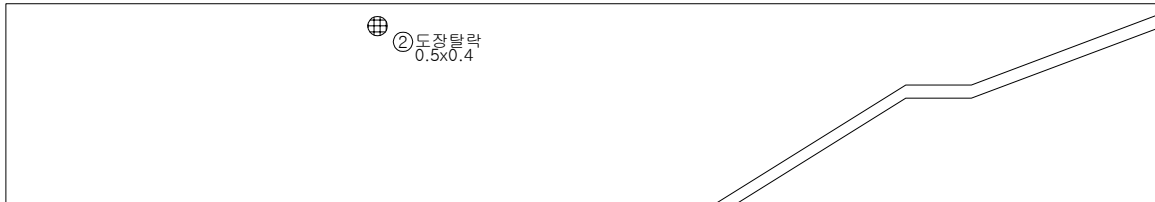
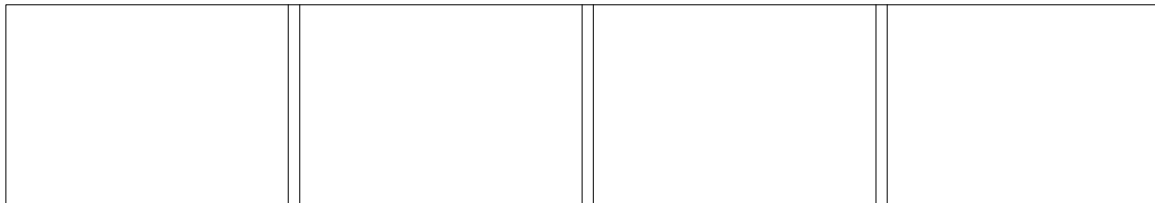
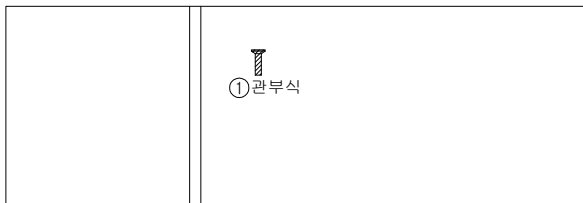
# < 능5배수지 - 1지 벽체 >

| No. | 손상 내용 | 손상 크기 | | | | | 손상 수량 | 단위 | 비고 |
|---|---|---|---|---|---|---|---|---|---|
| 1 | 관부식 | | | | | 1 | 1.00 | EA | 기존 |
| 2 | 도장탈락 | | 0.40 | 0.50 | | 1 | 0.20 | m² | 신규 |

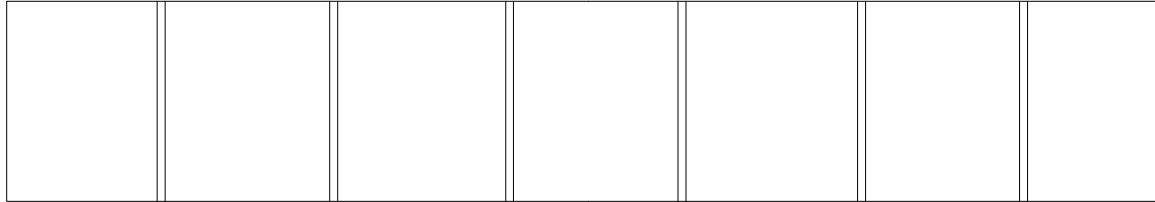
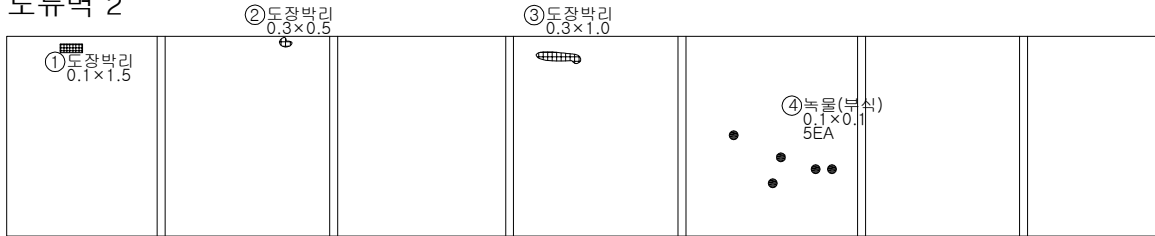
# < 능5배수지 - 1지 도류벽(1) >

| No. | 손상 내용 | 손상 크기 | | | | | 손상 수량 | 단위 | 비고 |
|---|---|---|---|---|---|---|---|---|---|
| 1 | 도장박리 | | 1.50 | 0.10 | | 1 | 0.15 | m <sup>2</sup> | 기존 |
| 2 | 도장박리 | | 0.50 | 0.30 | | 1 | 0.15 | m <sup>2</sup> | 기존 |
| 3 | 도장박리 | | 1.00 | 0.30 | | 1 | 0.30 | m <sup>2</sup> | 기존 |
| 4 | 녹물 | | 0.10 | 0.10 | | 5 | 0.05 | m <sup>2</sup> | 기존 |

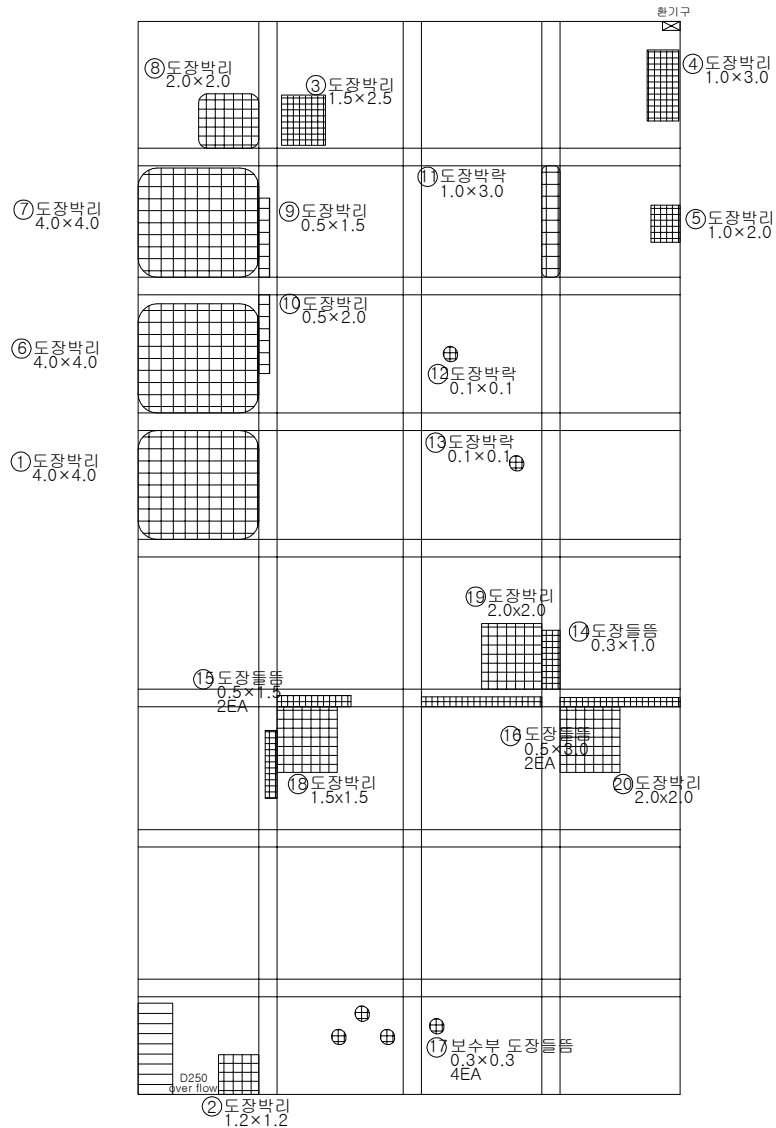
# < 능5배수지 - 2지 상부슬래브(보) >

| 손상 집계 표 | | 손상 크기 | | | | | 손상 수량 | 단위 | 비고 |
|---|---|---|---|---|---|---|---|---|---|
| 1 | 도장박리 | | 4.00 | 4.00 | | 1 | 16.00 | m <sup>2</sup> | 기존 |
| 14 | 도장들뜸 | | 0.30 | 1.00 | | 1 | 0.30 | m <sup>2</sup> | 기존 |
| 18 | 도장박리 | | 1.50 | 1.50 | | 1 | 2.25 | m <sup>2</sup> | 신규 |

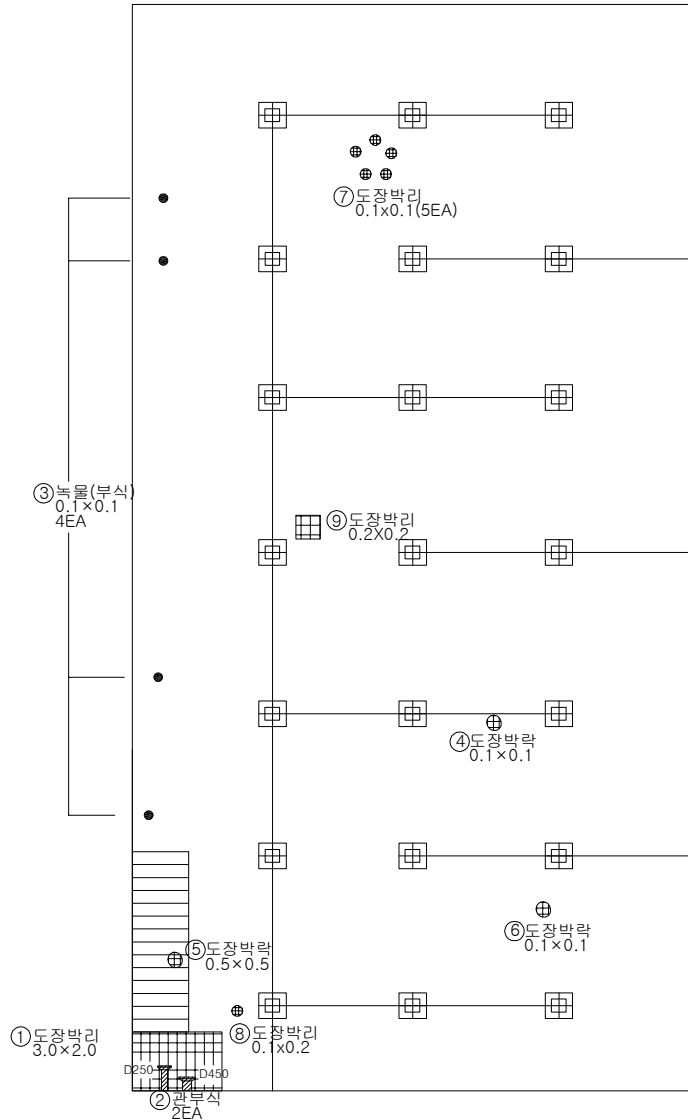
# < 능5배수지 - 2지 하부슬래브 >

| No. | 손상 내용 | 손상 크기 | | | | | 손상 수량 | 단위 | 비고 |
|---|---|---|---|---|---|---|---|---|---|
| 1 | 도장박리 | | 2.00 | 3.00 | | 1 | 6.00 | m <sup>2</sup> | 기존 |
| 2 | 관부식 | | | | | 2 | 2.00 | EA | 기존 |
| 3 | 녹물 | | 0.10 | 0.10 | | 4 | 0.04 | m <sup>2</sup> | 기존 |
| 7 | 도장박리 | | 0.10 | 0.10 | | 5 | 0.05 | m <sup>2</sup> | 신규 |

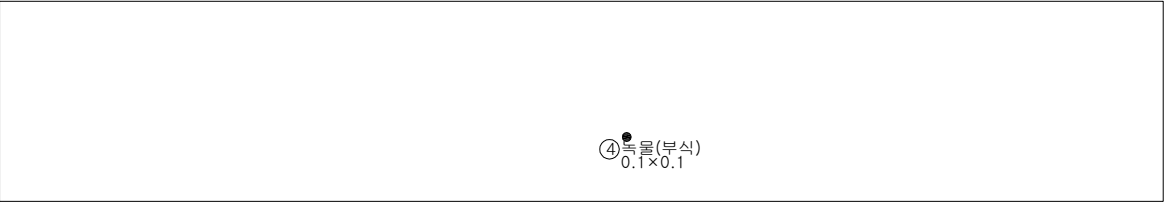
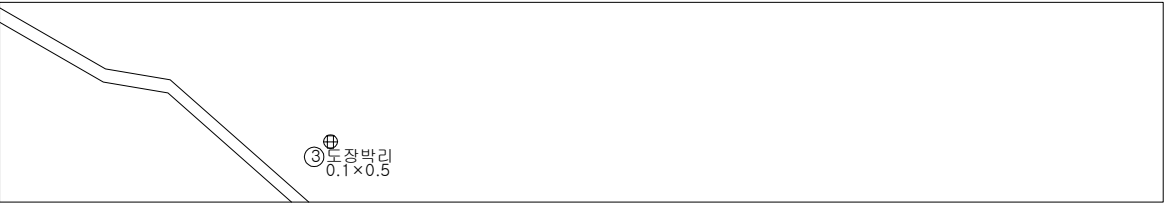
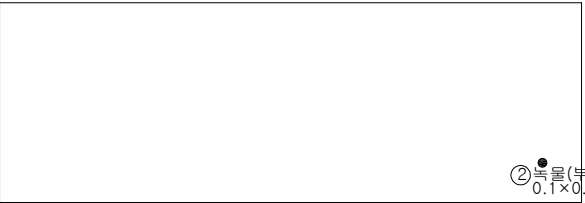
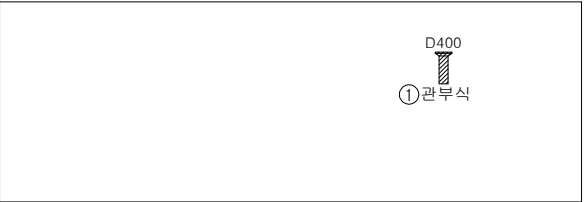
# < 능5배수지 - 2지 벽체 >

| No. | 손상 내용 | 손상 크기 | | | | | 손상 수량 | 단위 | 비고 |
|---|---|---|---|---|---|---|---|---|---|
| 1 | 관부식 | | | | | 1 | 1.00 | EA | 기존 |
| 2 | 녹물 | | 0.10 | 0.10 | | 1 | 0.01 | m² | 기존 |
| 3 | 도장박리 | | 0.50 | 0.10 | | 1 | 0.05 | m² | 기존 |

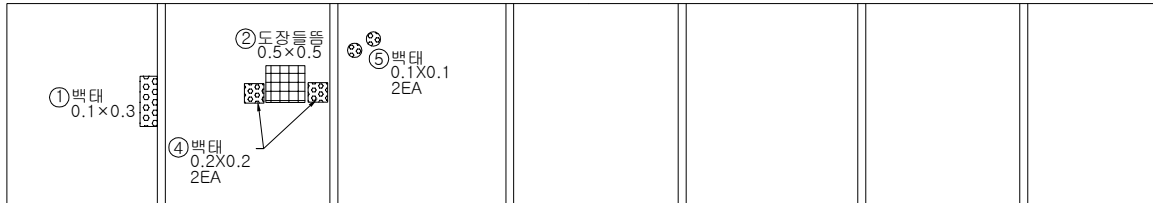
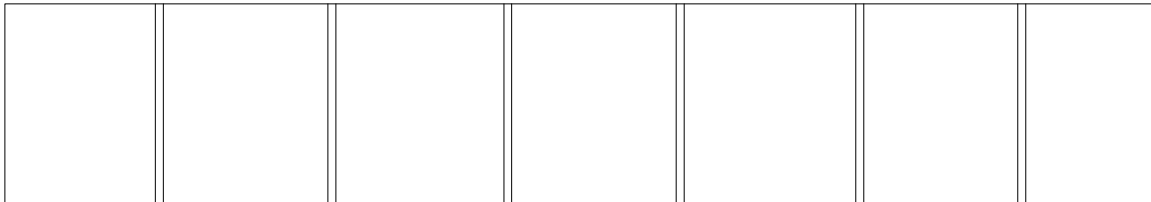
## < 능5배수지 - 2지 도류벽(1) >

| No. | 손상 내용 | 손상 크기 | | | | | 손상 수량 | 단위 | 비고 |
|---|---|---|---|---|---|---|---|---|---|
| 1 | 백태 | | 0.30 | 0.10 | | 1 | 0.03 | m² | 기존 |
| 2 | 도장들뜸 | | 0.50 | 0.50 | | 1 | 0.25 | m² | 기존 |
| 3 | 도장박리 | | 0.60 | 0.60 | | 3 | 1.08 | m² | 신규 |
| 6 | 도장박리 | | 1.20 | 0.50 | | 1 | 0.60 | m² | 신규 |

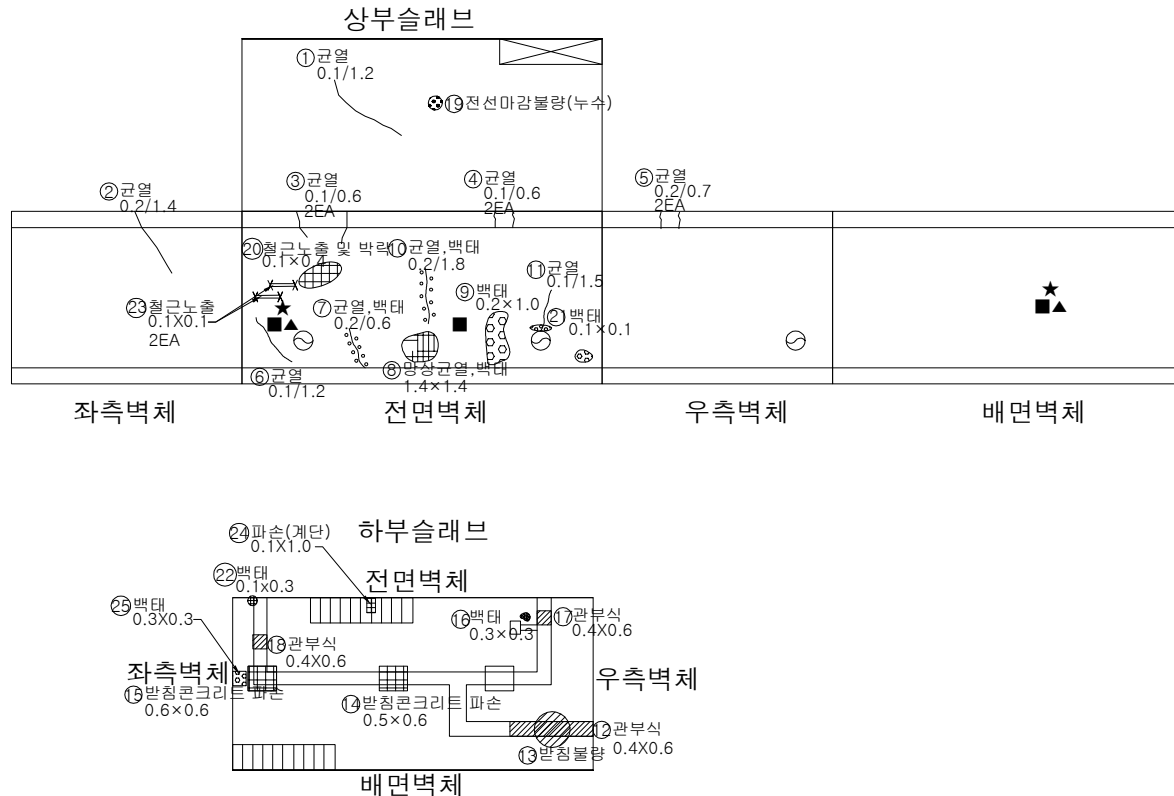
# < 능5배수지 - 배관실(유입) >

| No. | 손상 내용 | 손상 크기 | | | | | 손상 수량 | 단위 | 비고 |
|---|---|---|---|---|---|---|---|---|---|
| 1 | 균열(0.3mm미만) | 0.10 | | 1.20 | | 1 | 1.20 | m | 기존 |
| 7 | 균열부백태 | 0.20 | | 0.60 | | 1 | 0.60 | m | 기존 |
| 8 | 망상균열 | | 1.40 | 1.40 | | 1 | 1.96 | m <sup>2</sup> | 기존 |
| 12 | 관부식 | | | | | 1 | 1.00 | EA | 기존 |

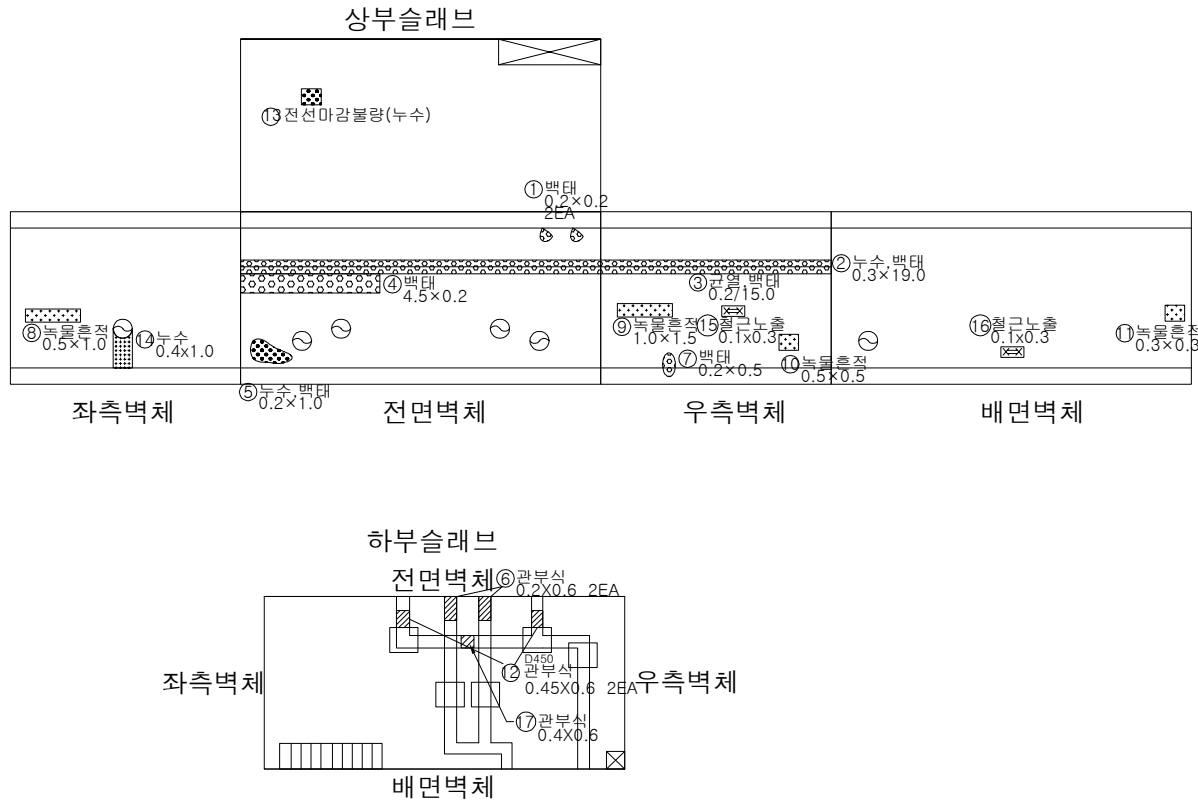
# < 능5배수지 - 배관실(유출) >

| 손상 집계 표 | | 손상 크기 | | | | | 손상 수량 | 단위 | 비고 |
|---|---|---|---|---|---|---|---|---|---|
| 2 | 누수, 백태 | | 19.00 | 0.30 | | 1 | 5.70 | m² | 기존 |
| 3 | 균열부 백태 | 0.20 | | 15.00 | | 1 | 15.00 | m | 기존 |
| 13 | 전선마감불량, 누수 | | | | | 1 | 1.00 | EA | 기존 |
| 14 | 누수 | | 1.00 | 0.40 | | 1 | 0.40 | m² | 신규 |

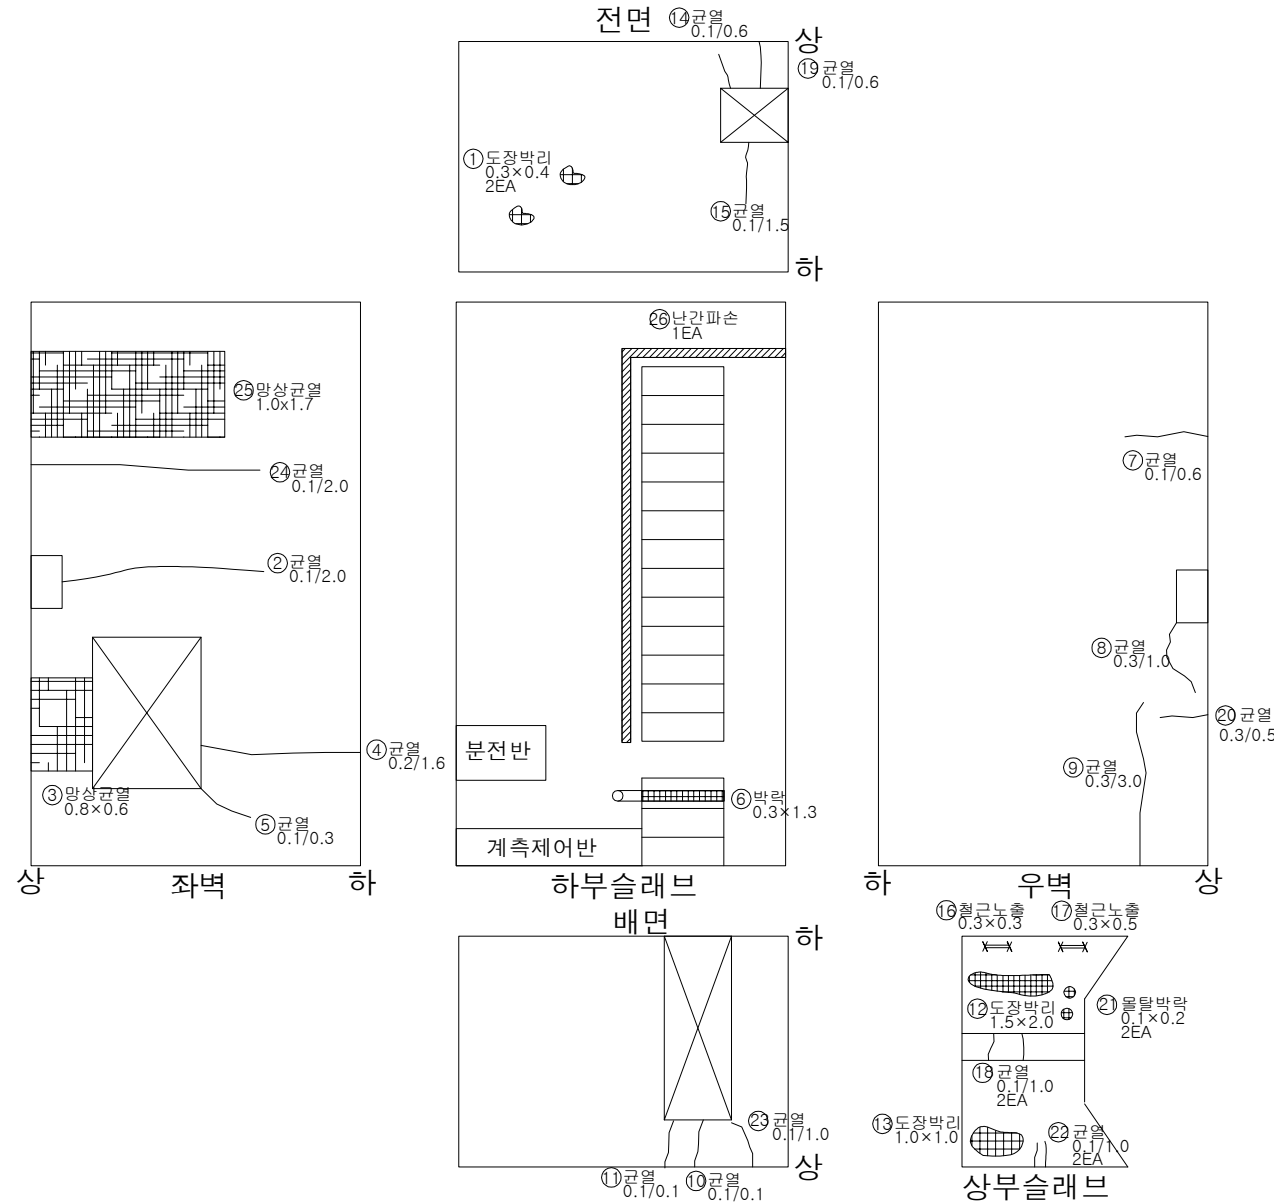
# < 능5배수지 - 배관검수실 내부 >

| 손상 집계 표 | | 손상 크기 | | | | | 손상 수량 | 단위 | 비고 |
|---|---|---|---|---|---|---|---|---|---|
| 3 | 망상균열 | | 0.60 | 0.80 | | 1 | 0.48 | m <sup>2</sup> | 기존 |
| 8 | 균열(0.3mm이상) | 0.30 | | 1.00 | | 1 | 1.00 | m | 기존 |
| 9 | 균열(0.3mm이상) | 0.30 | | 3.00 | | 1 | 3.00 | m | 기존 |
| 20 | 균열(0.3mm이상) | 0.30 | | 0.60 | | 1 | 0.60 | m | 기존 |

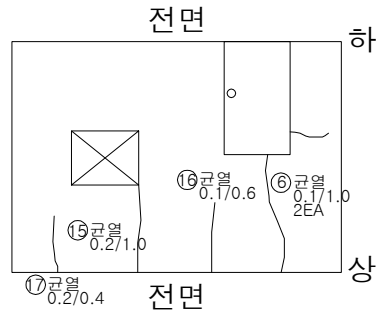
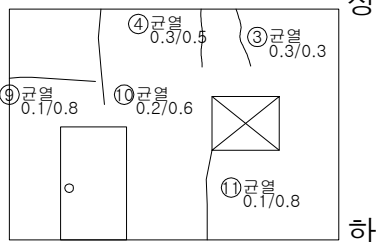
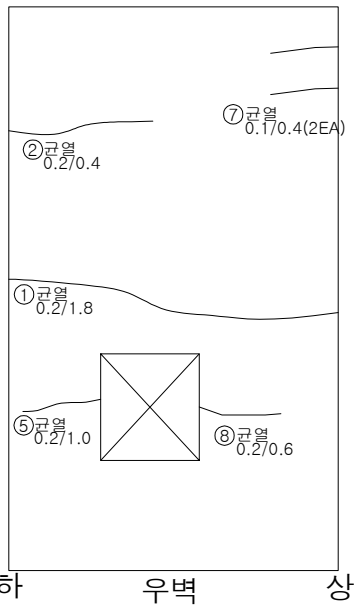
# < 능5배수지 - 검수실 외부 >

| No. | 손상 내용 | 손상 크기 | | | | | 손상 수량 | 단위 | 비고 |
|---|---|---|---|---|---|---|---|---|---|
| 1 | 균열(0.3mm미만) | 0.20 | | 1.80 | | 1 | 1.80 | m | 기존 |
| 4 | 균열(0.3mm이상) | 0.30 | | 0.50 | | 1 | 0.50 | m | 기존 |
| 7 | 균열(0.3mm미만) | 0.10 | | 0.40 | | 2 | 0.80 | m | 신규 |

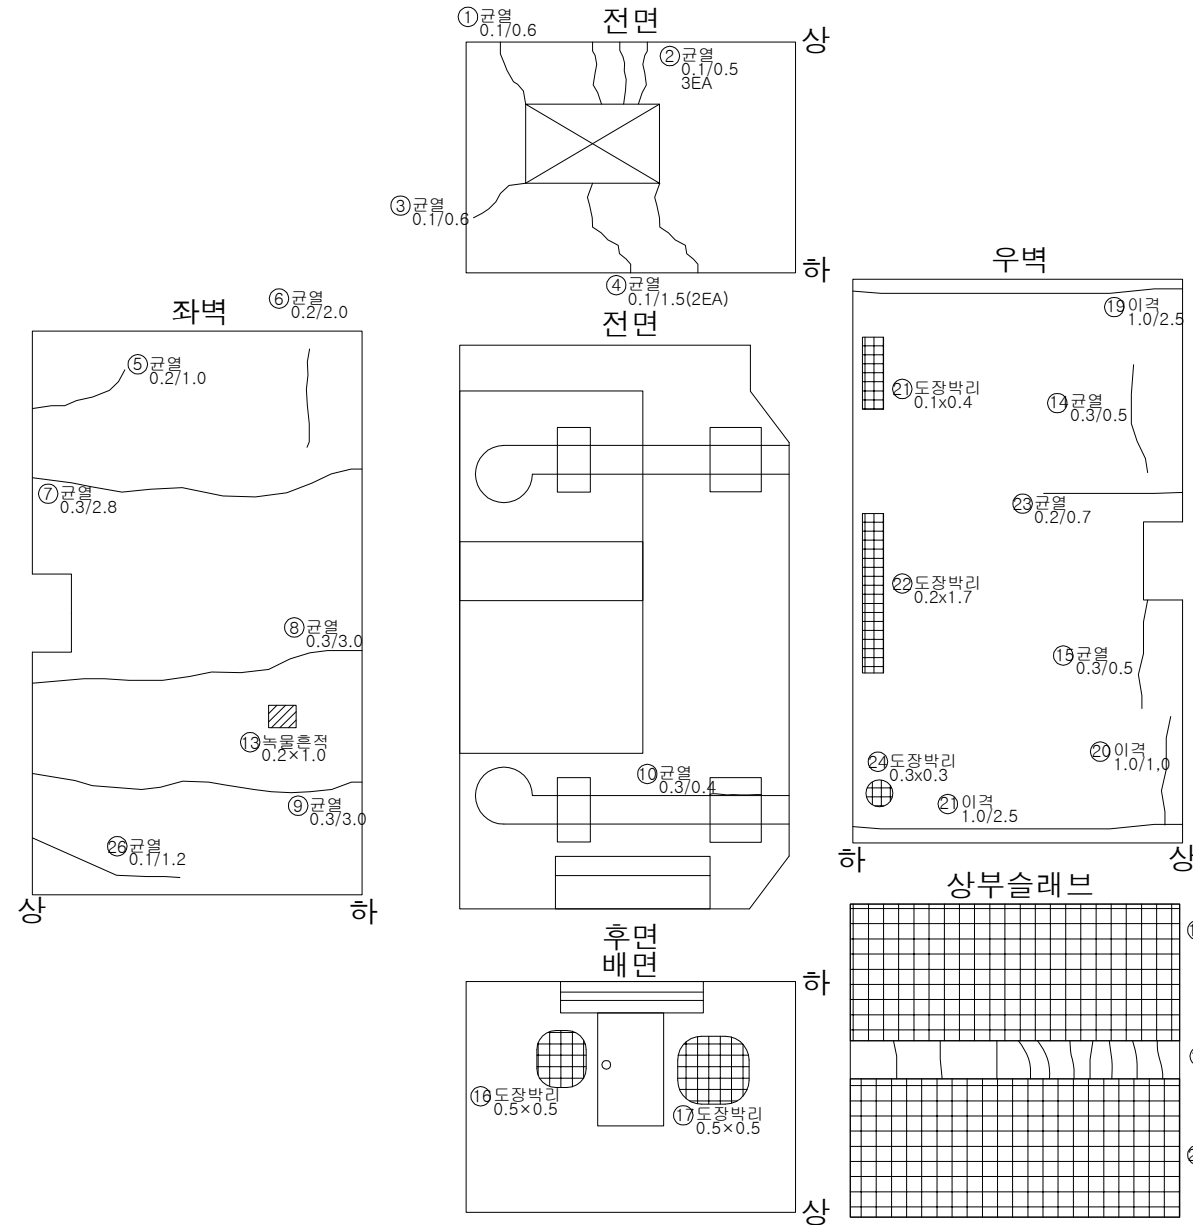
# < 능5배수지 - 검수실 내부 >

| No. | 손상 내용 | 손상 크기 | | | | | 손상 수량 | 단위 | 비고 |
|---|---|---|---|---|---|---|---|---|---|
| 1 | 균열(0.3mm미만) | 0.10 | | 0.60 | | 1 | 0.60 | m | 기존 |
| 7 | 균열(0.3mm이상) | 0.30 | | 2.80 | | 1 | 2.80 | m | 기존 |
| 8 | 균열(0.3mm이상) | 0.30 | | 3.00 | | 1 | 3.00 | m | 기존 |
| 9 | 균열(0.3mm이상) | 0.30 | | 3.00 | | 1 | 3.00 | m | 기존 |

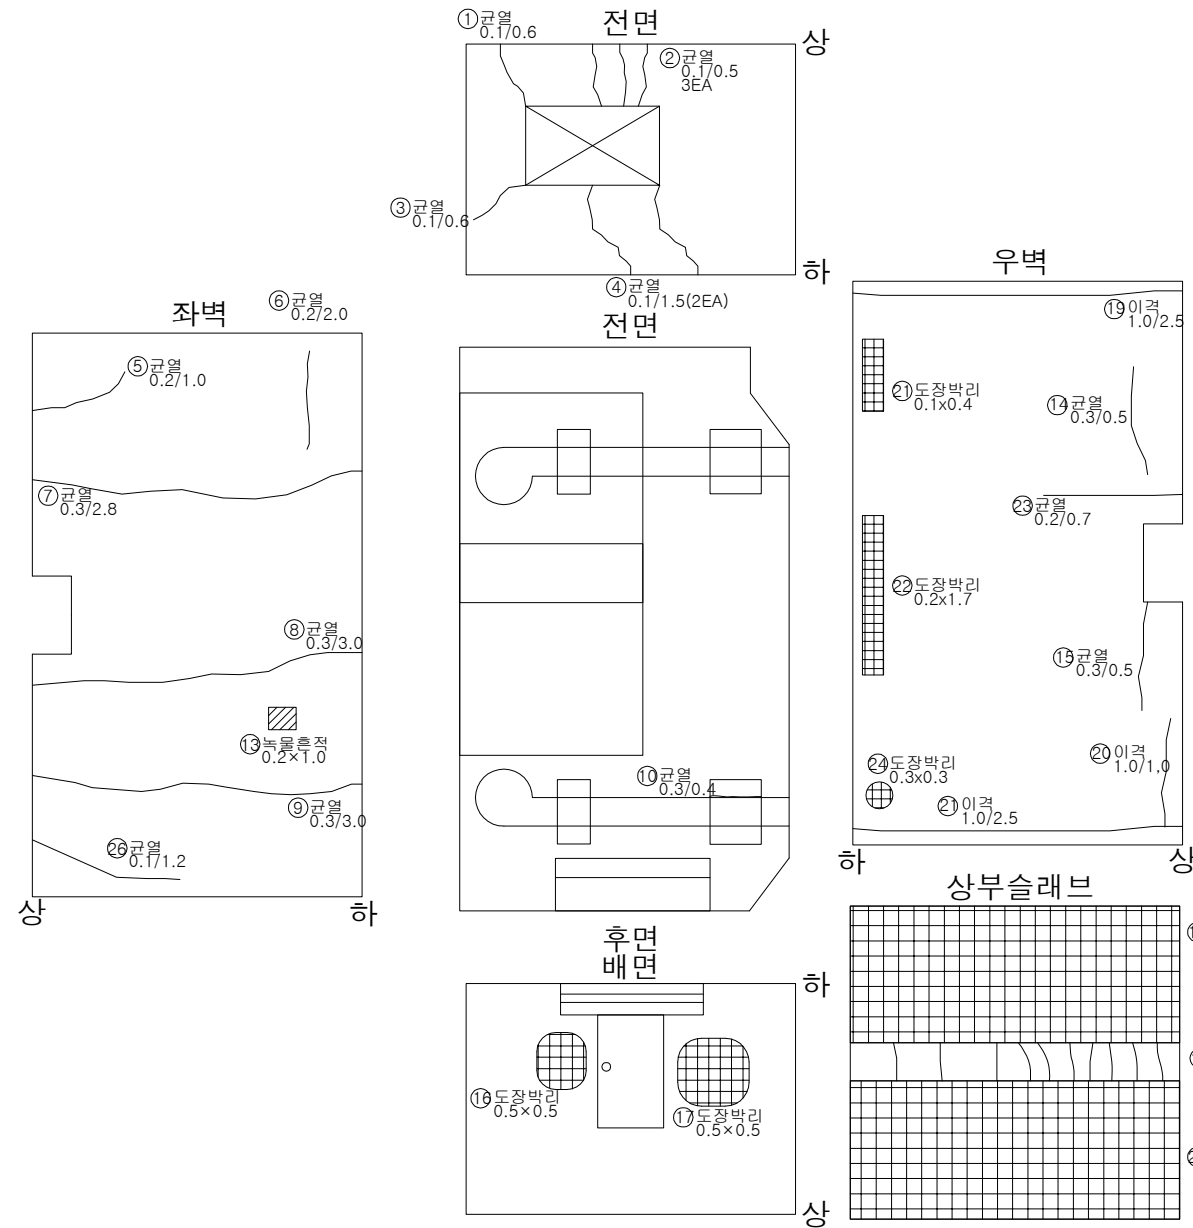
# < 능5배수지 - 검수실 내부 >

| No. | 손상 내용 | 손상 크기 | | | | | 손상 수량 | 단위 | 비고 |
|---|---|---|---|---|---|---|---|---|---|
| 1 | 균열(0.3mm미만) | 0.10 | | 1.20 | | 1 | 1.20 | m | 신규 |
