# 동탄신리배수지

# 동탄신리배수지 - 1지 상부슬래브

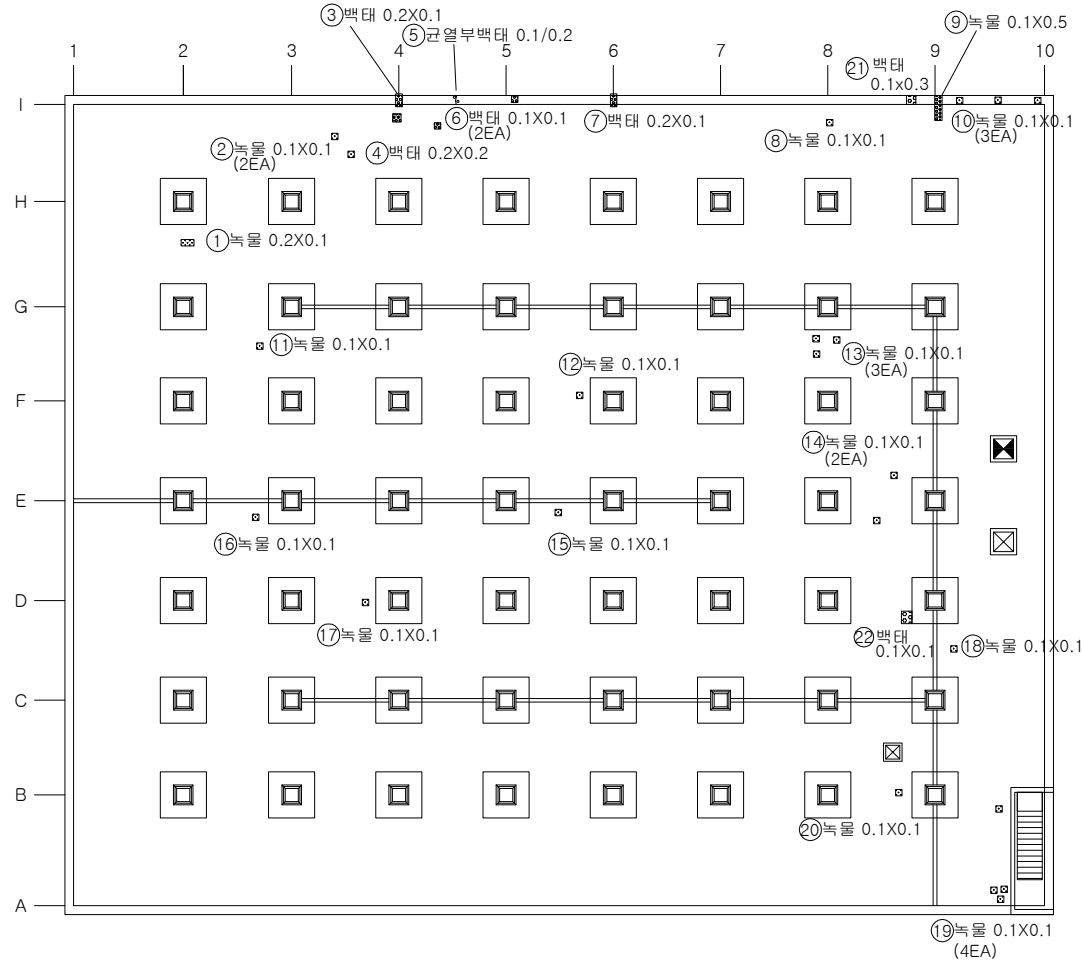
| 손상 집계표 | | 손상 크기 | | | | | 손상 수량 | 단위 | 비고 |
|---|---|---|---|---|---|---|---|---|---|
| 1 | 녹물 | | 0.10 | 0.20 | | 1 | 0.02 | m <sup>2</sup> | 기존 |
| 3 | 백태 | | 0.10 | 0.20 | | 1 | 0.02 | m <sup>2</sup> | 기존 |
| 5 | 균열부백태 | 0.10 | | 0.20 | | 1 | 0.20 | m | 기존 |
| 21 | 백태 | | 0.30 | 0.10 | | 1 | 0.03 | m <sup>2</sup> | 신규 |
| 22 | 백태 | | 0.10 | 0.10 | | 1 | 0.01 | m <sup>2</sup> | 신규 |

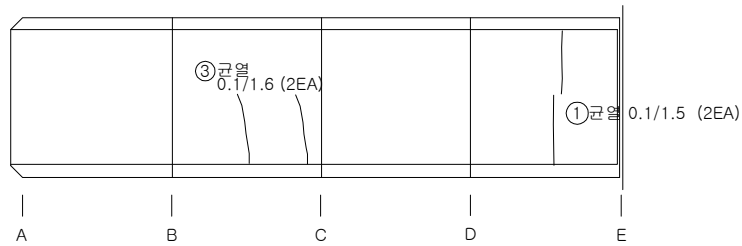
# 동탄신리배수지 - 1지 벽체 (1)

| No. | 손상 내용 | 손상 크기 | | | | | 손상 수량 | 단위 | 비고 |
|---|---|---|---|---|---|---|---|---|---|
| 1 | 균열(0.3mm미만) | 0.10 | | 1.50 | | 2 | 3.00 | m | 기존 |
| 2 | 균열(0.3mm미만) | 0.10 | | 1.50 | | 1 | 1.50 | m | 기존 |
| 3 | 균열(0.3mm미만) | 0.10 | | 1.60 | | 2 | 3.20 | m | 신규 |

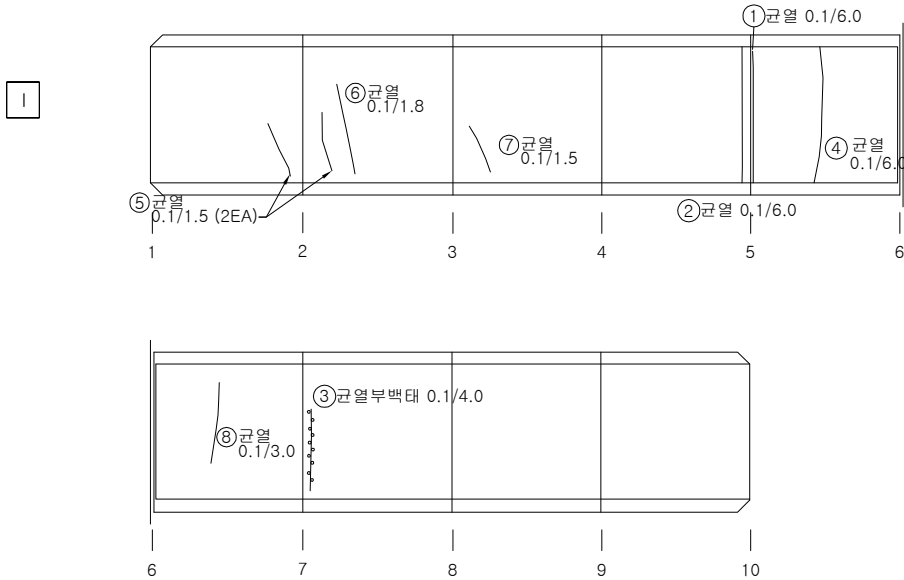
동탄신리배수지 - 1지 벽체 (2)

| 손상 집계 표 | | 손상 크기 | | | | | 손상 수량 | 단위 | 비고 |
|---|---|---|---|---|---|---|---|---|---|
| 1 | 균열(0.3mm미만) | 0.10 | | 6.00 | | 1 | 6.00 | m | 기존 |
| 3 | 균열부백태 | 0.10 | | 4.00 | | 1 | 4.00 | m | 기존 |
| 4 | 균열(0.3mm미만) | 0.10 | | 6.00 | | 1 | 6.00 | m | 신규 |

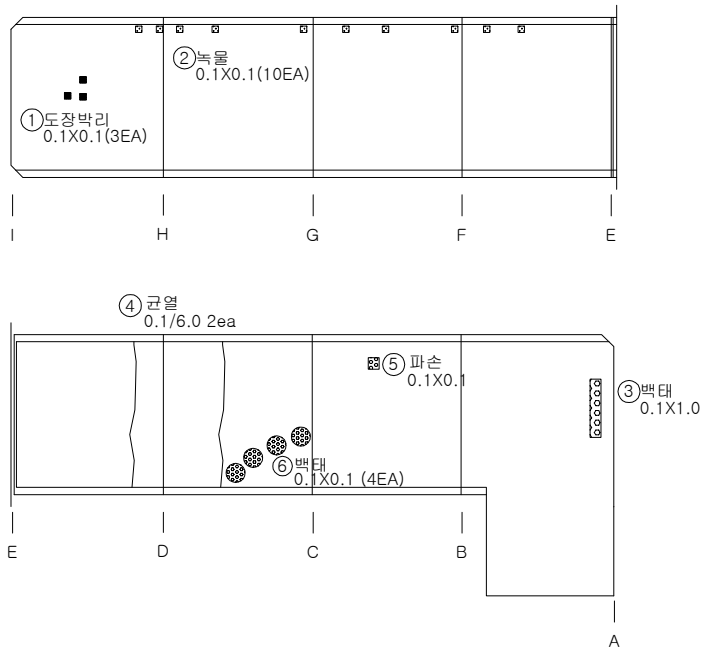
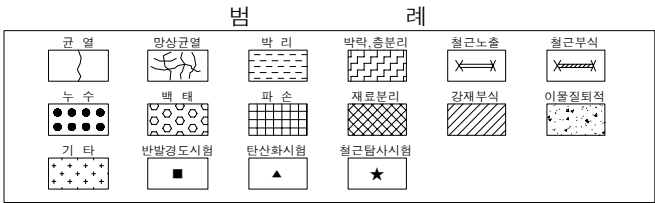
동탄신리배수지 - 1지 벽체 (3)

| No. | 손상 내용 | 손상 크기 | | | | | 손상<br>수량 | 단위 | 비고 |
|---|---|---|---|---|---|---|---|---|---|
| 1 | 도장박리 | | 0.10 | 0.10 | | 3 | 0.03 | m <sup>2</sup> | 기존 |
| 2 | 녹물 | | 0.10 | 0.10 | | 10 | 0.10 | m <sup>2</sup> | 기존 |
| 4 | 균열(0.3mm미만) | 0.10 | | 6.00 | | 1 | 6.00 | m | 신규 |
| 5 | 파손 | | 0.10 | 0.10 | | 1 | 0.01 | m <sup>2</sup> | 신규 |

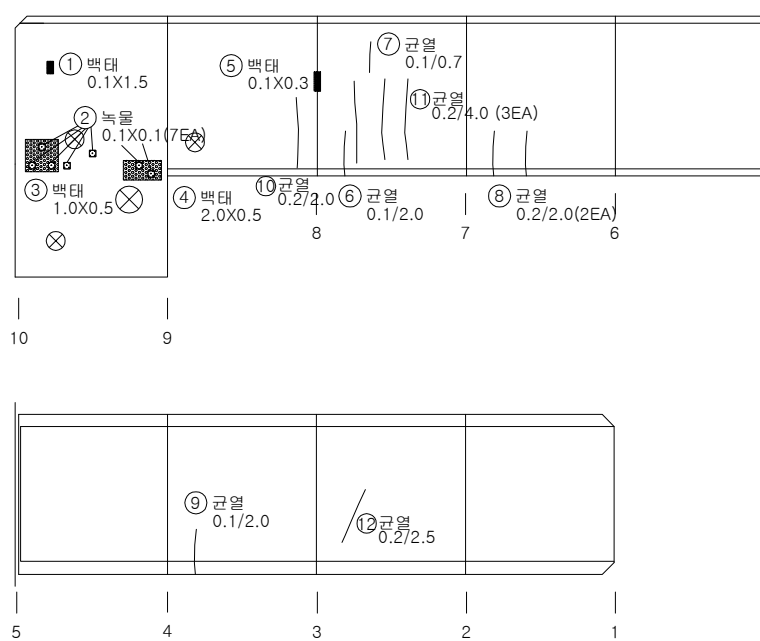
# 동탄신리배수지 - 1지 벽체 (4)

| No. | 손상 내용 | 손상 크기 | | | | | 손상 수량 | 단위 | 비고 |
|---|---|---|---|---|---|---|---|---|---|
| 1 | 백태 | | 1.50 | 0.10 | | 1 | 0.15 | m <sup>2</sup> | 기존 |
| 6 | 균열(0.3mm미만) | 0.10 | | 2.00 | | 1 | 2.00 | m | 기존 |
| 10 | 균열(0.3mm미만) | 0.20 | | 2.00 | | 1 | 2.00 | m | 신규 |
| 11 | 균열(0.3mm미만) | 0.20 | | 4.00 | | 3 | 12.00 | m | 신규 |

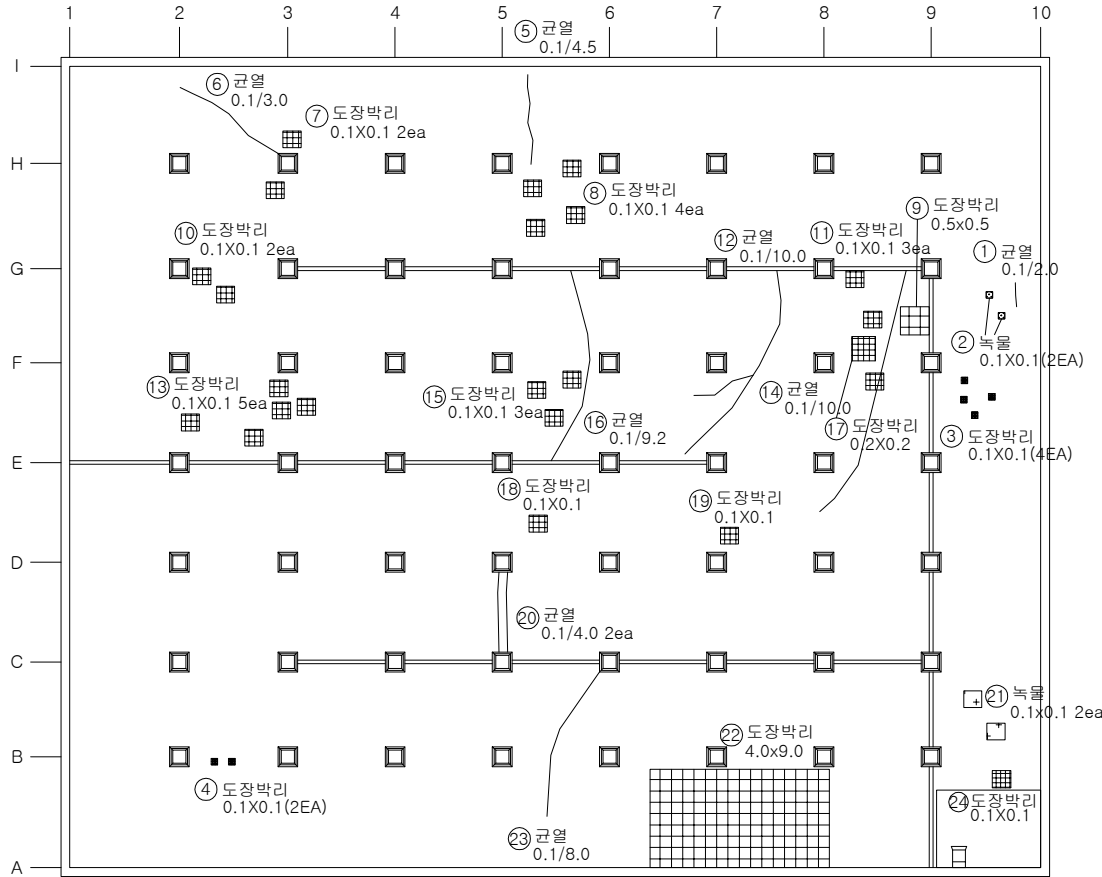
# 동탄신리배수지 - 1지 바닥슬래브

| 손상 집계 표 | | 손상 크기 | | | | | 손상 수량 | 단위 | 비고 |
|---|---|---|---|---|---|---|---|---|---|
| 1 | 균열(0.3mm미만) | 0.10 | | 2.00 | | 1 | 2.00 | m | 기존 |
| 5 | 균열(0.3mm미만) | 0.10 | | 4.50 | | 1 | 4.50 | m | 신규 |
| 12 | 균열(0.3mm미만) | 0.10 | | 10.00 | | 1 | 10.00 | m | 신규 |

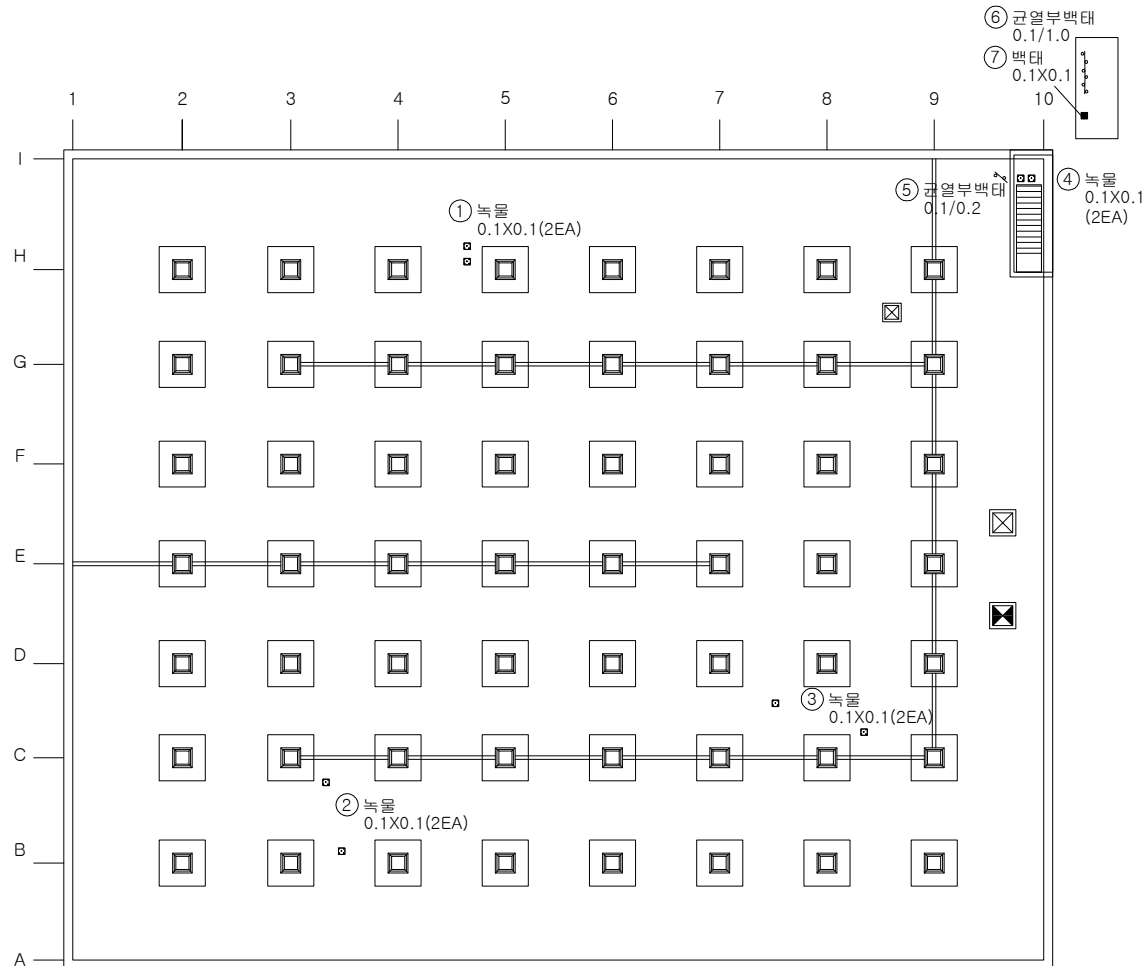
# 동탄신리배수지 - 2지 상부슬래브

| No. | 손상 내용 | 손상 크기 | | | | | 손상 수량 | 단위 | 비고 |
|---|---|---|---|---|---|---|---|---|---|
| 5 | 균열부백태 | 0.10 | | 0.20 | | 1 | 0.20 | m | 기존 |
| 6 | 균열부백태 | 0.10 | | 1.00 | | 1 | 1.00 | m | 기존 |

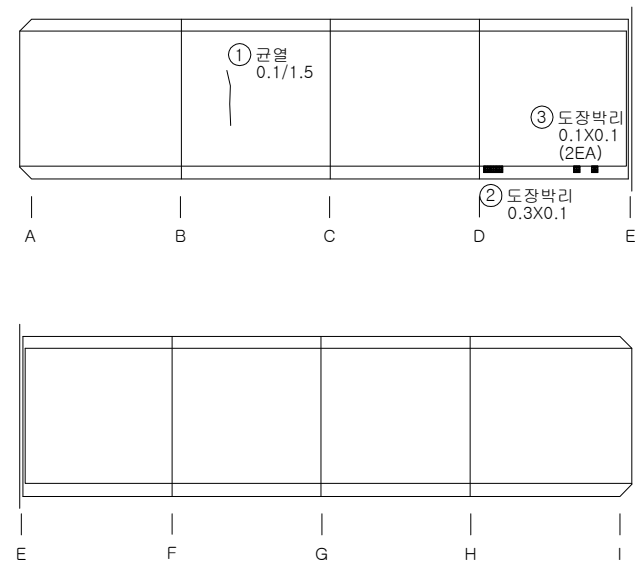
동탄신리배수지 - 2지 벽체 (1)

| No. | 손상 내용 | 손상 크기 | | | | | 손상 수량 | 단위 | 비고 |
|---|---|---|---|---|---|---|---|---|---|
| 1 | 균열(0.3mm미만) | 0.10 | | 1.50 | | 1 | 1.50 | m | 기준 |

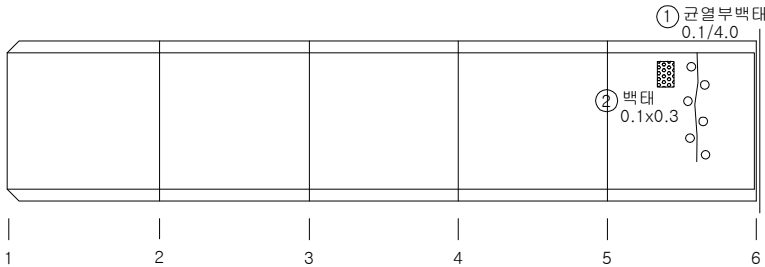
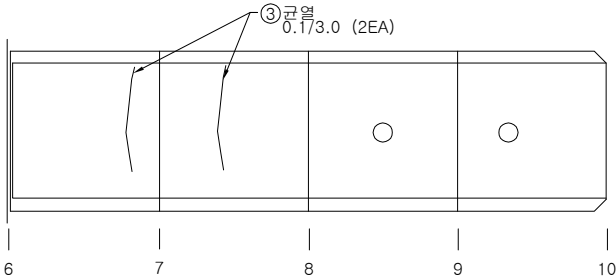
동탄신리배수지 - 2지 벽체 (2)

| No. | 손상 내용 | 손상 크기 | | | | | 손상 수량 | 단위 | 비고 |
|---|---|---|---|---|---|---|---|---|---|
| 1 | 균열부백태 | 0.10 | | 4.00 | | 1 | 4.00 | m | 신규 |
| 3 | 균열(0.3mm미만) | 0.10 | | 3.00 | | 2 | 6.00 | m | 신규 |

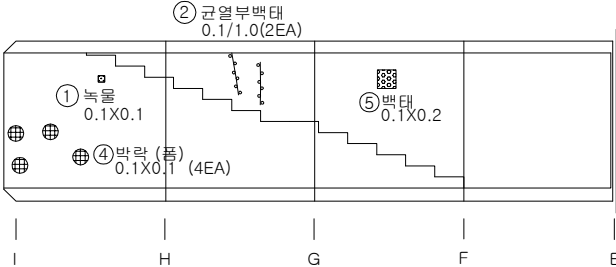
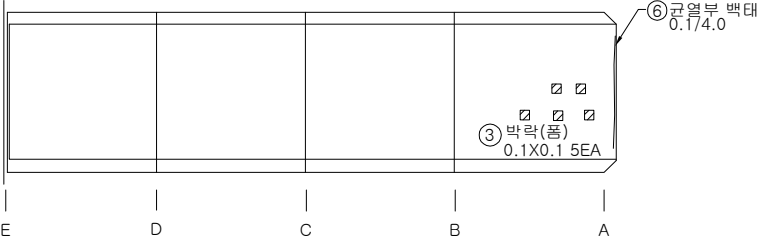
동탄신리배수지 - 2지 벽체 (3)

| No. | 손상 내용 | 손상 크기 | | | | | 손상 수량 | 단위 | 비고 |
|---|---|---|---|---|---|---|---|---|---|
| 2 | 균열부벽태 | 0.10 | | 1.00 | | 2 | 2.00 | m | 기존 |
| 6 | 균열부벽태 | 0.10 | | 4.00 | | 1 | 4.00 | m | 신규 |

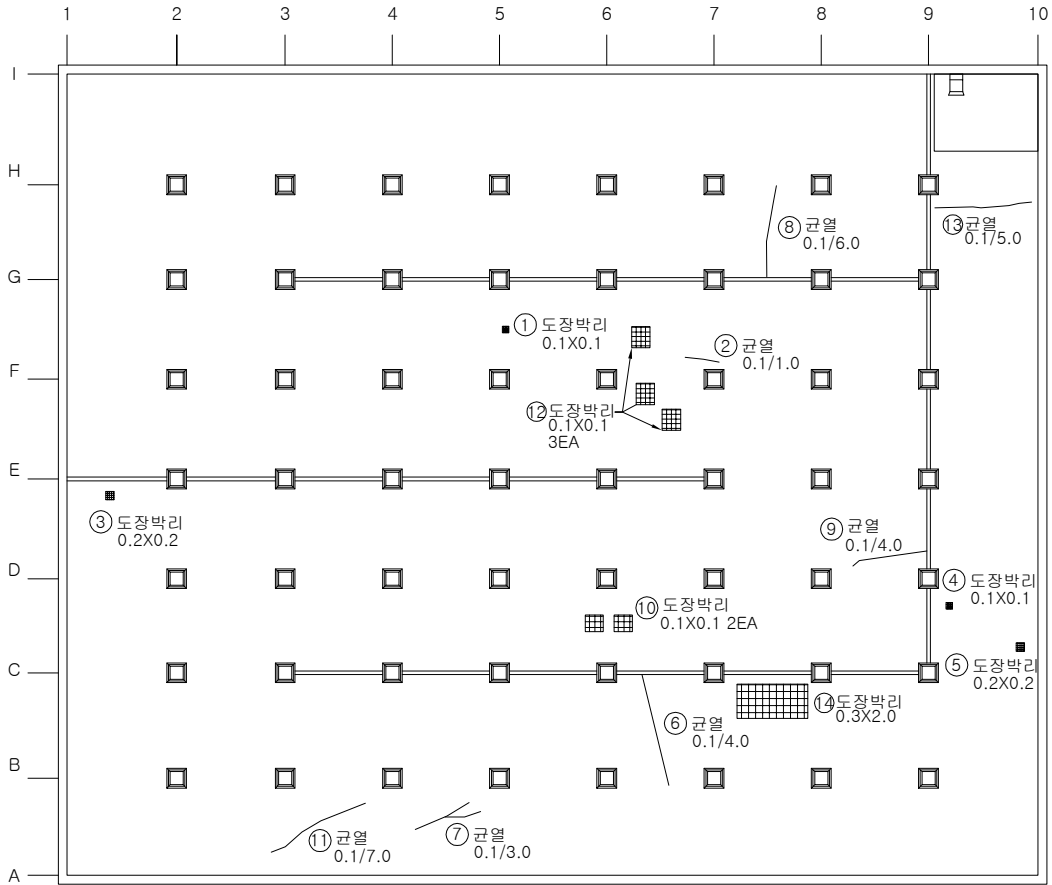
동탄신리배수지 - 2지 바닥슬래브

| 손상 집계 표 | | 손상 크기 | | | | | 손상 수량 | 단위 | 비고 |
|---|---|---|---|---|---|---|---|---|---|
| 2 | 균열(0.3mm미만) | 0.10 | | 1.00 | | 1 | 1.00 | m | 기존 |
| 8 | 균열(0.3mm미만) | 0.10 | | 6.00 | | 1 | 6.00 | m | 신규 |
| 11 | 균열(0.3mm미만) | 0.10 | | 7.00 | | 1 | 7.00 | m | 신규 |

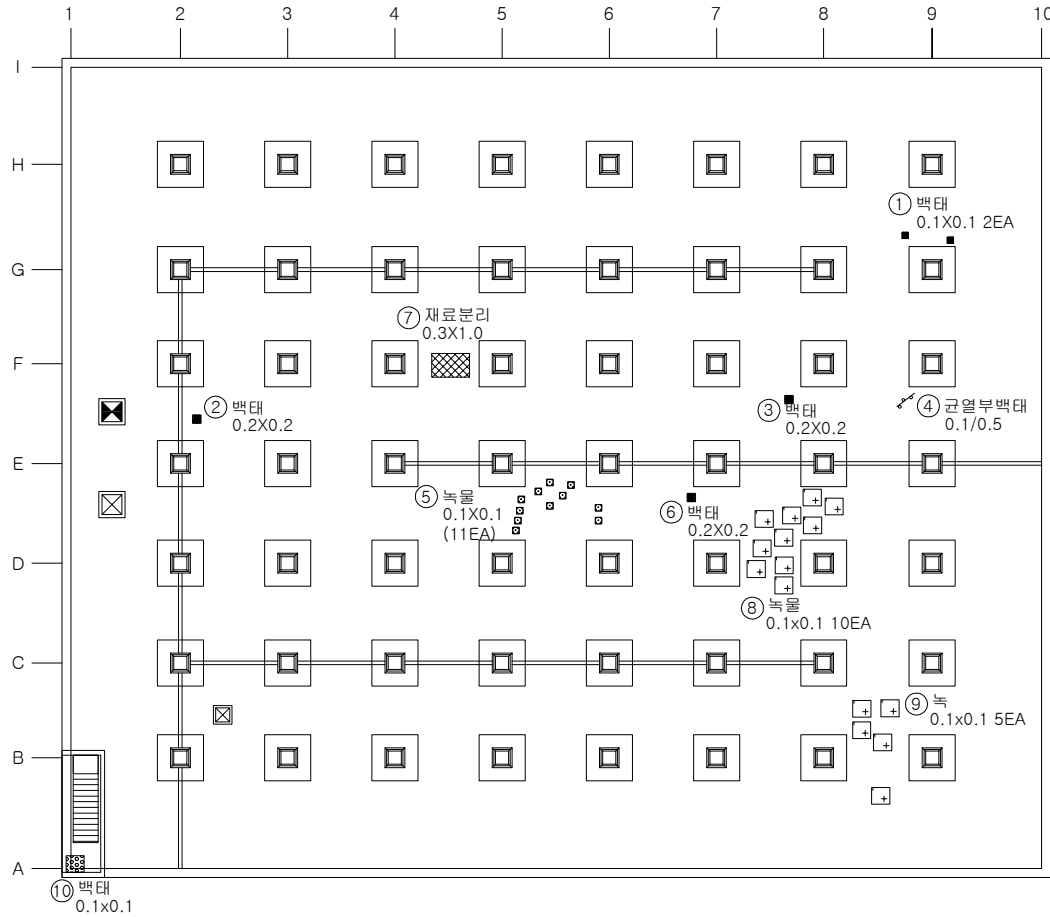
# 동탄신리배수지 - 3지 상부슬래브

| No. | 손상 내용 | 손상 크기 | | | | | 손상 수량 | 단위 | 비고 |
|---|---|---|---|---|---|---|---|---|---|
| 4 | 균열부백태 | 0.10 | | 0.50 | | 1 | 0.50 | m | 기존 |

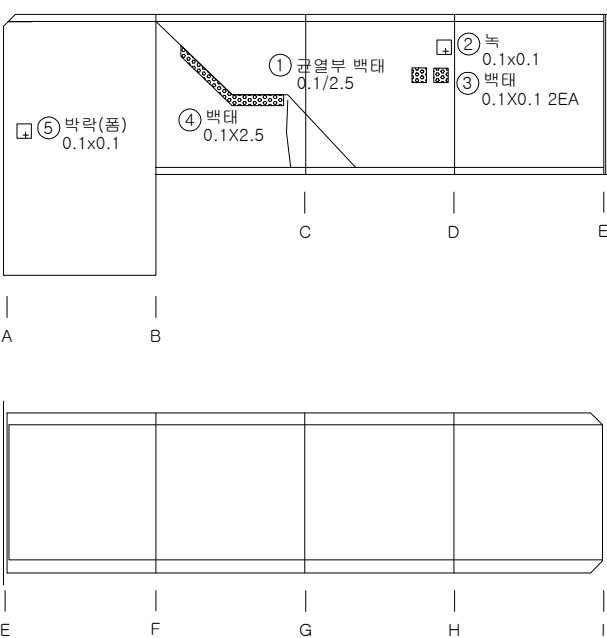
동탄신리배수지 - 3지 벽체 (1)

| No. | 손상 내용 | 손상 크기 | | | | | 손상 수량 | 단위 | 비고 |
|---|---|---|---|---|---|---|---|---|---|
| 1 | 균열부백태 | 0.10 | | 2.50 | | 1 | 2.50 | m | 기준 |

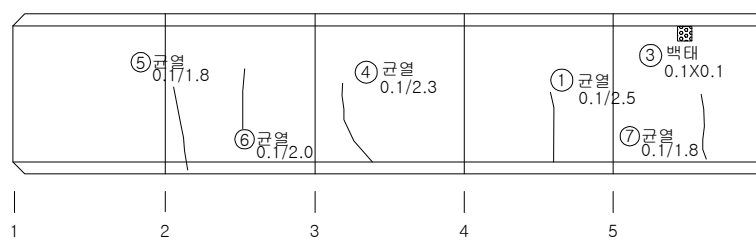
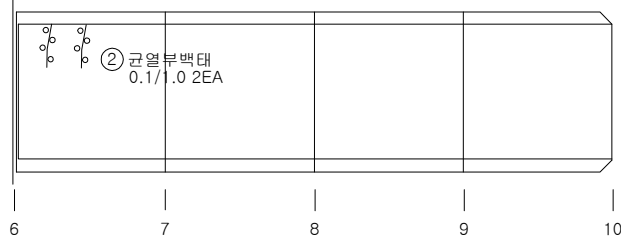
## 동탄신리배수지 - 3지 벽체 (2)

| No. | 손상 내용 | 손상 크기 | | | | | 손상 수량 | 단위 | 비고 |
|---|---|---|---|---|---|---|---|---|---|
| 1 | 균열(0.3mm미만) | 0.10 | | 2.50 | | 1 | 2.50 | m | 기존 |
| 2 | 균열부백태 | 0.10 | | 1.00 | | 2 | 2.00 | m | 기존 |
| 4 | 균열(0.3mm미만) | 0.10 | | 2.30 | | 1 | 2.30 | m | 신규 |

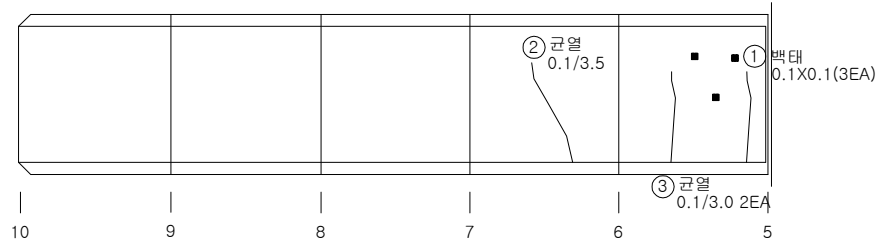
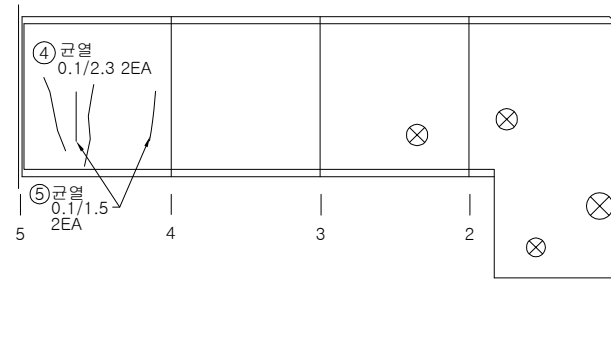
# 동탄신리배수지 - 3지 벽체 (4)

| No. | 손상 내용 | 손상 크기 | | | | | 손상 수량 | 단위 | 비고 |
|---|---|---|---|---|---|---|---|---|---|
| 2 | 균열(0.3mm미만) | 0.10 | | 3.50 | | 1 | 3.50 | m | 신규 |
| 3 | 균열(0.3mm미만) | 0.10 | | 3.00 | | 2 | 6.00 | m | 신규 |
| 4 | 균열(0.3mm미만) | 0.10 | | 2.30 | | 2 | 4.60 | m | 신규 |
| 5 | 균열(0.3mm미만) | 0.10 | | 1.50 | | 2 | 3.00 | m | 신규 |

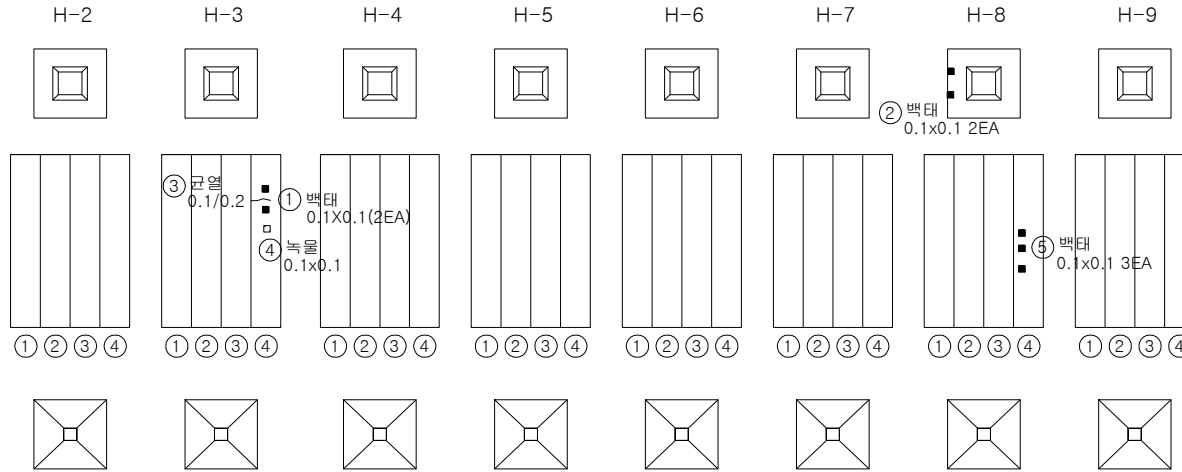
# 동탄신리배수지 - 3지 기동 (4)

| 손상 집계 표 | | 손상 크기 | | | | | 손상 수량 | 단위 | 비고 |
|---|---|---|---|---|---|---|---|---|---|
| 3 | 균열(0.3mm미만) | 0.10 | | 0.20 | | 1 | 0.20 | m | 신규 |

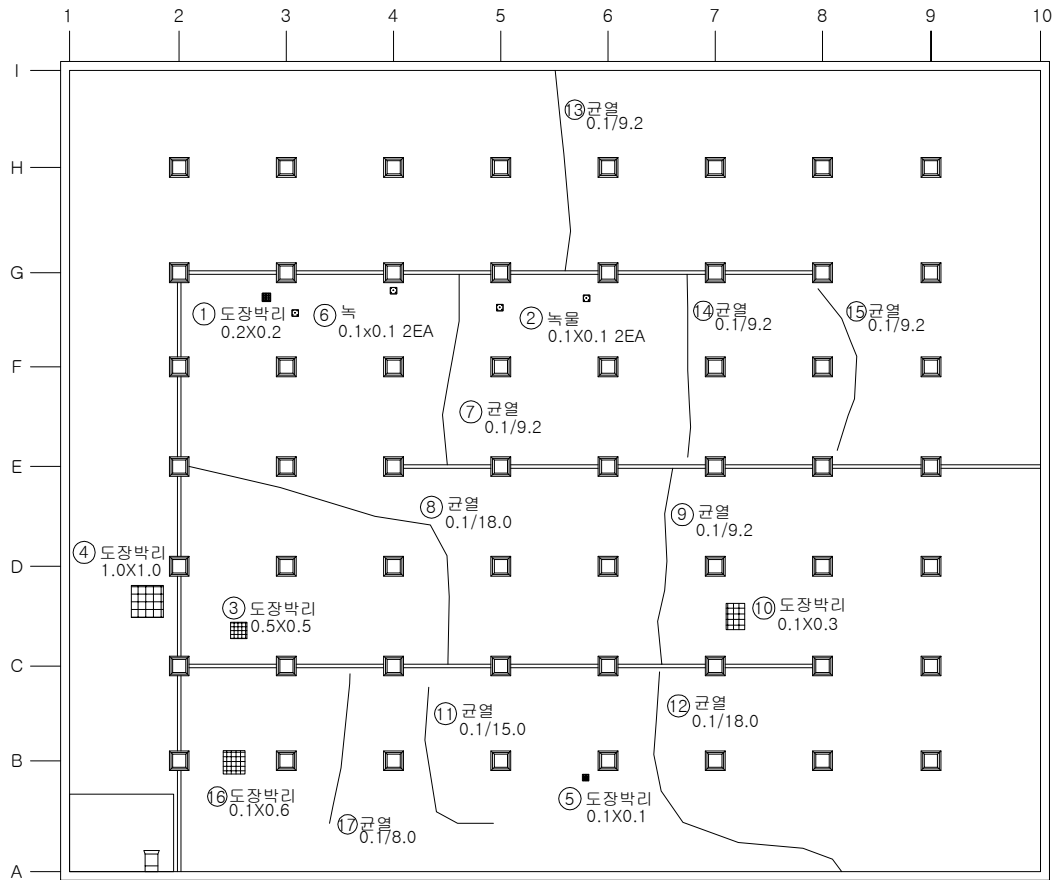
동탄신리배수지 - 3지 바닥슬래브

| 손상 집계 표 | | 손상 크기 | | | | | 손상 수량 | 단위 | 비고 |
|---|---|---|---|---|---|---|---|---|---|
| 7 | 균열(0.3mm미만) | 0.10 | | 9.20 | | 1 | 9.20 | m | 신규 |
| 8 | 균열(0.3mm미만) | 0.10 | | 18.00 | | 1 | 18.00 | m | 신규 |
| 11 | 균열(0.3mm미만) | 0.10 | | 15.00 | | 1 | 15.00 | m | 신규 |

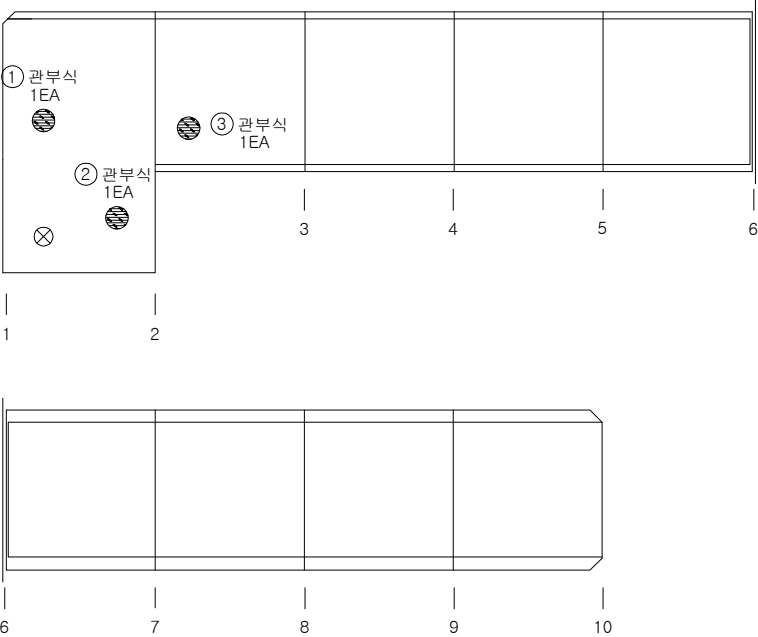
동탄신리배수지 - 4지 벽체 (2)

| No. | 손상 내용 | 손상 크기 | | | | | 손상 수량 | 단위 | 비고 |
|---|---|---|---|---|---|---|---|---|---|
| 1 | 관부식 | | | | | 1 | 1.00 | EA | 기존 |
| 2 | 관부식 | | | | | 1 | 1.00 | EA | 기존 |
| 3 | 관부식 | | | | | 1 | 1.00 | EA | 기존 |

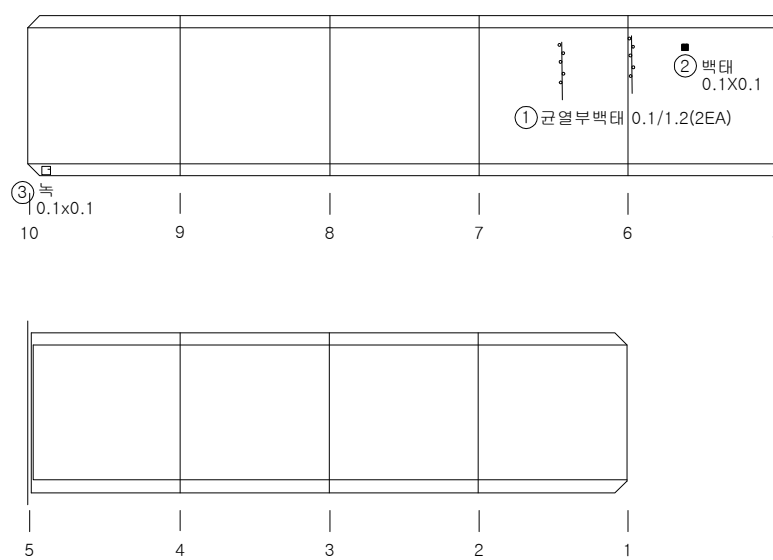
# 동탄신리배수지 - 4지 벽체 (4)

| No. | 손상 내용 | 손상 크기 | | | | | 손상 수량 | 단위 | 비고 |
|---|---|---|---|---|---|---|---|---|---|
| 1 | 균열부벽태 | 0.10 | | 1.20 | | 2 | 2.40 | m | 기준 |

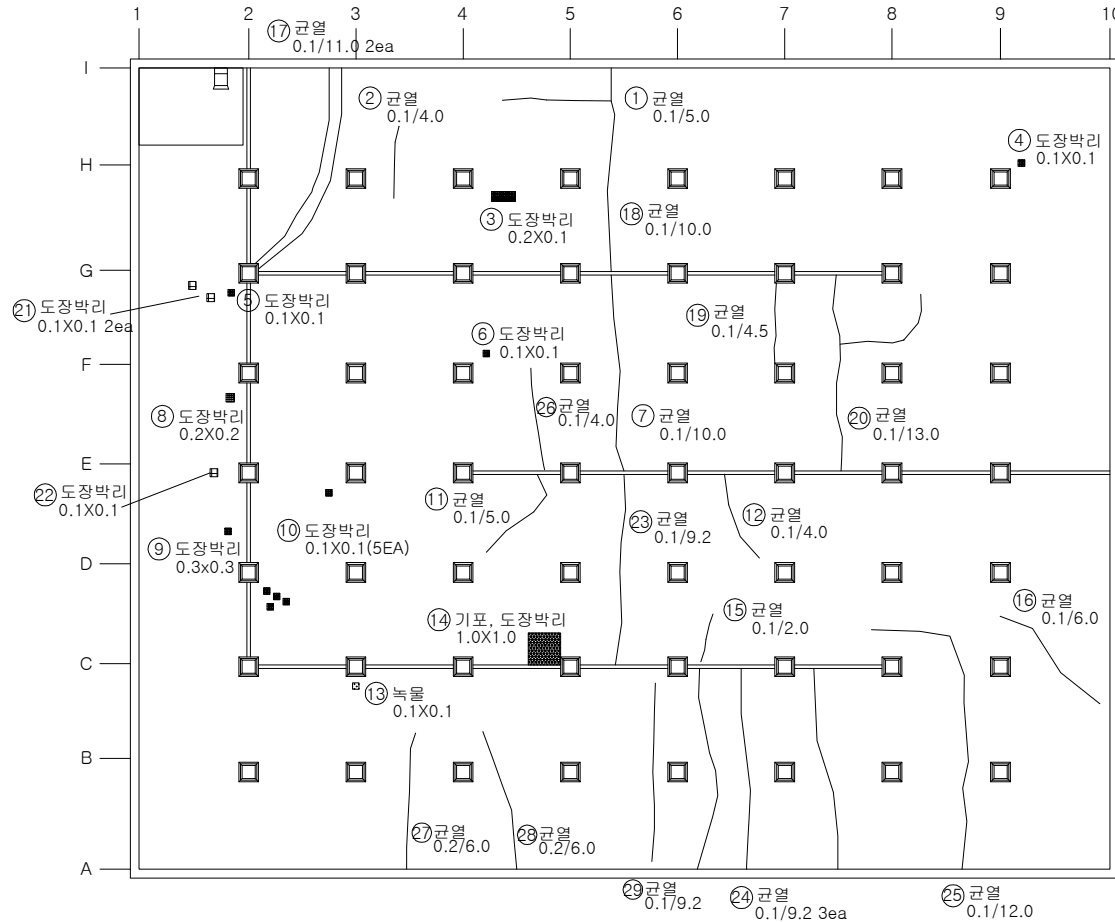
# 동탄신리배수지 - 4지 바닥슬래브

| No. | 손상 내용 | 손상 크기 | | | | | 손상<br>수량 | 단위 | 비고 |
|---|---|---|---|---|---|---|---|---|---|
| 1 | 균열(0.3mm미만) | 0.10 | | 5.00 | | 1 | 5.00 | m | 기준 |
| 17 | 균열(0.3mm미만) | 0.10 | | 11.00 | | 2 | 22.00 | m | 신규 |
| 20 | 균열(0.3mm미만) | 0.10 | | 13.00 | | 1 | 13.00 | m | 신규 |

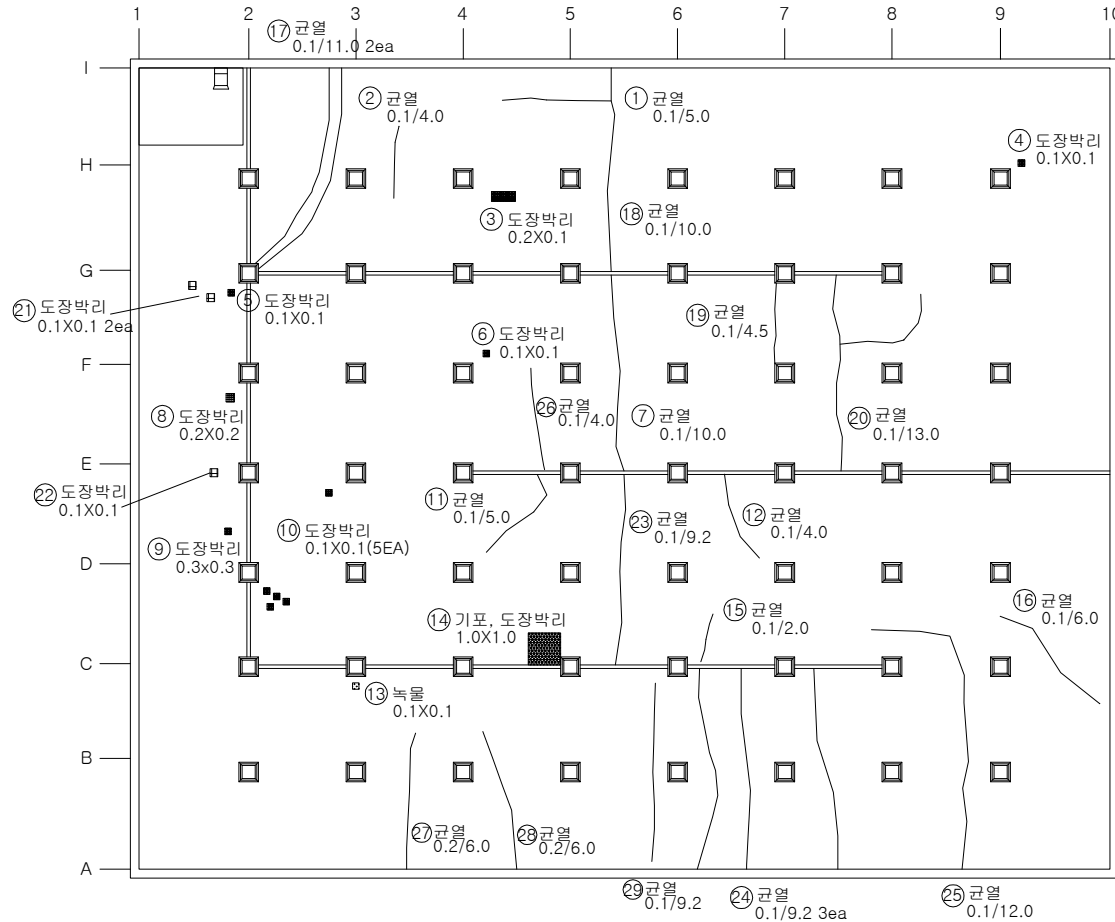
# 동탄신리배수지 - 4지 바닥슬래브(2)

| No. | 손상 내용 | 손상 크기 | | | | | 손상 수량 | 단위 | 비고 |
|---|---|---|---|---|---|---|---|---|---|
| 26 | 균열(0.3mm미만) | 0.10 | | 4.00 | | 1 | 4.00 | m | 신규 |
| 27 | 균열(0.3mm미만) | 0.20 | | 6.00 | | 1 | 6.00 | m | 신규 |
| 28 | 균열(0.3mm미만) | 0.20 | | 6.00 | | 1 | 6.00 | m | 신규 |

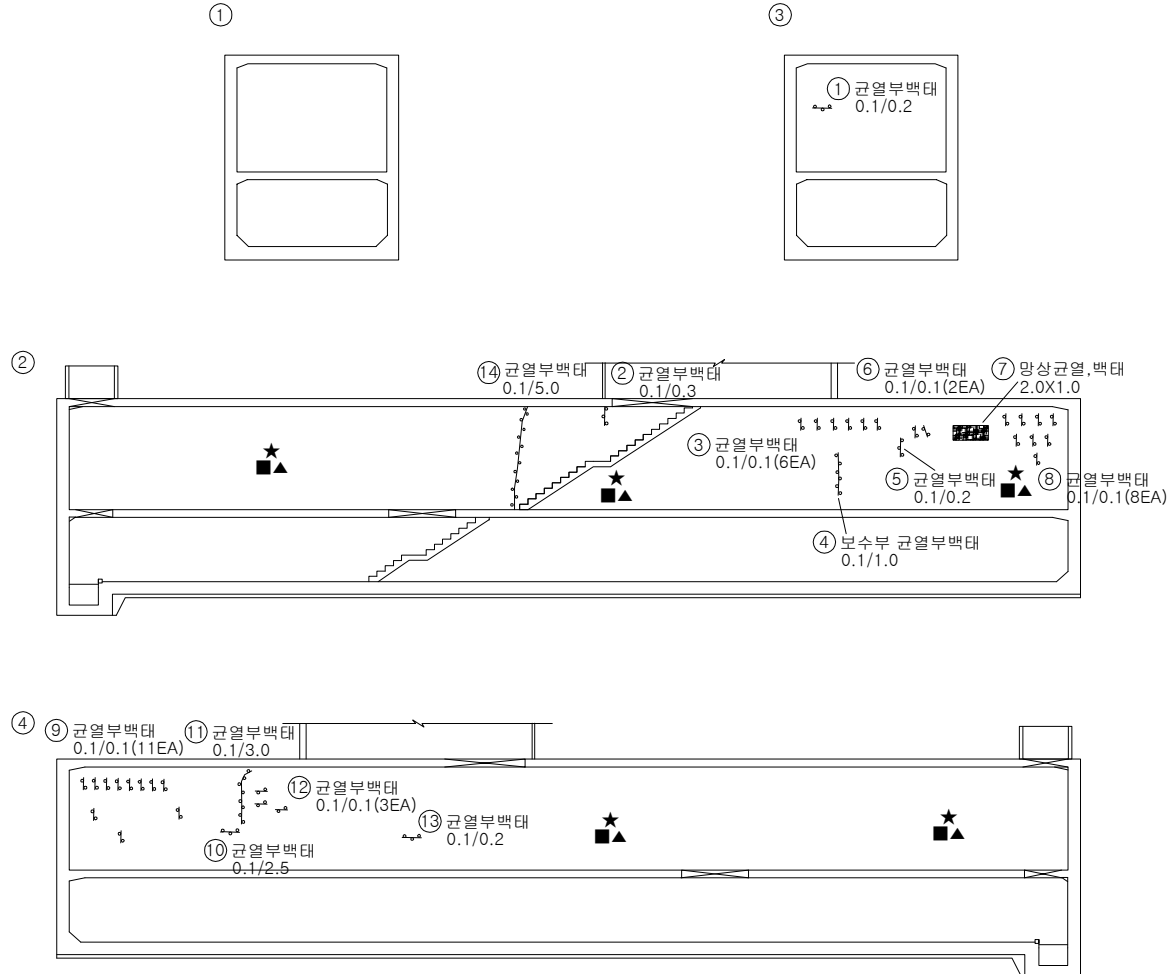
# 동탄신리배수지 - 유입배관실 벽체

| No. | 손상 내용 | 손상 크기 | | | | | 손상 수량 | 단위 | 비고 |
|---|---|---|---|---|---|---|---|---|---|
| 1 | 균열부벽태 | 0.10 | | 0.20 | | 1 | 0.20 | m | 기존 |
| 4 | 보수부 균열부벽태 | 0.10 | | 1.00 | | 1 | 1.00 | m | 기존 |
| 7 | 망상균열, 벽태 | | 1.00 | 2.00 | | 1 | 2.00 | m | 기존 |
| 14 | 균열부벽태 | 0.10 | | 5.00 | | 1 | 5.00 | m | 신규 |

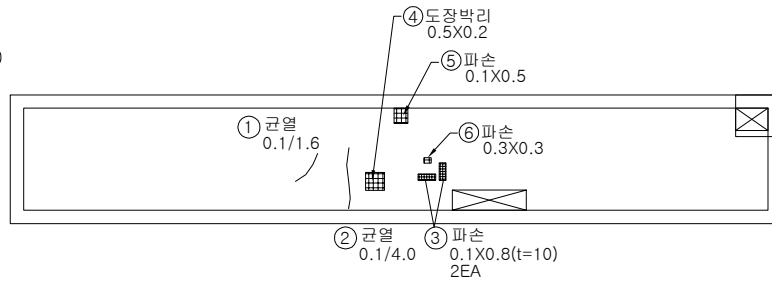
# 동탄신리배수지 - 유입배관실 상부,바닥슬래브

| No. | 손상 내용 | 손상 크기 | | | | | 손상 수량 | 단위 | 비고 |
|---|---|---|---|---|---|---|---|---|---|
| 1 | 균열(0.3mm미만) | 0.10 | | 1.60 | | 1 | 1.60 | m | 신규 |
| 2 | 균열(0.3mm미만) | 0.10 | | 4.00 | | 1 | 4.00 | m | 신규 |

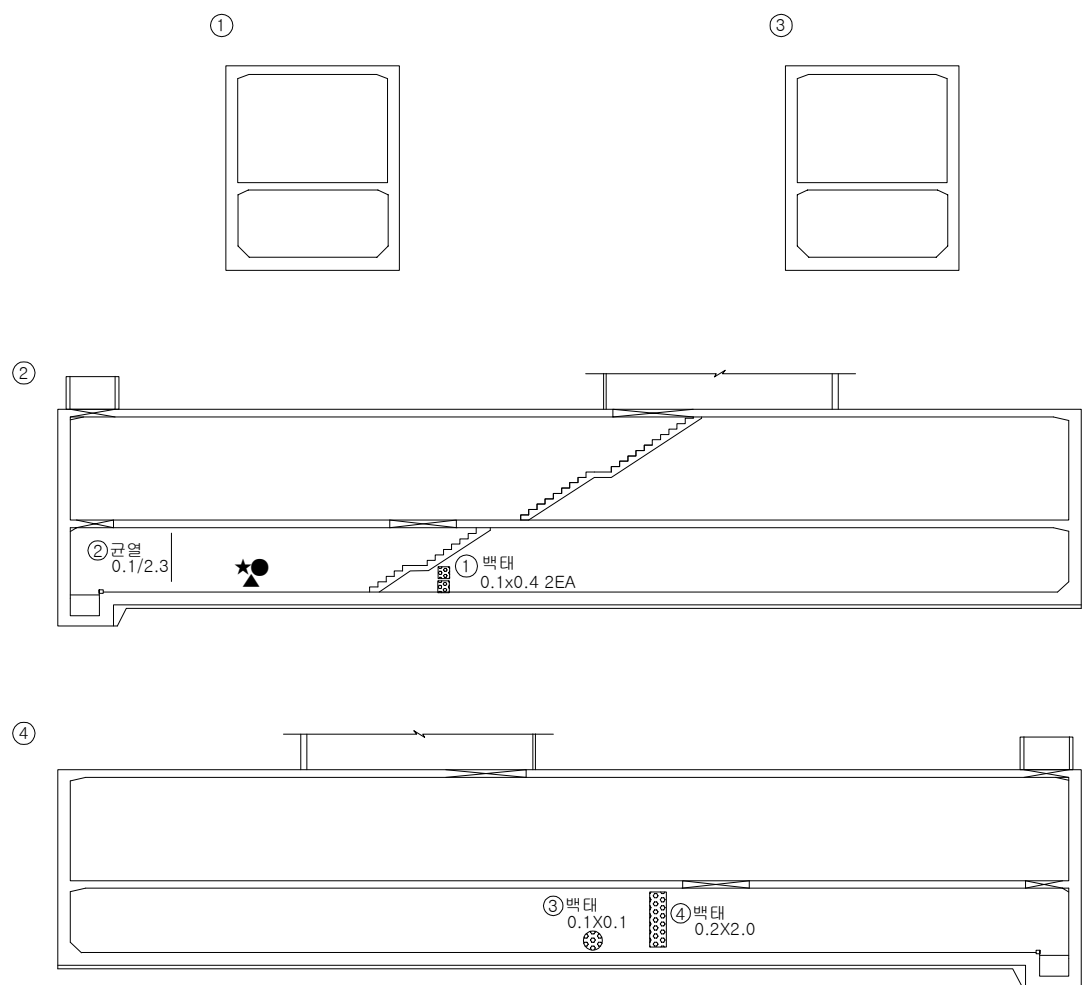
동탄신리배수지 - 유출배관실 벽체

| No. | 손상 내용 | 손상 크기 | | | | | 손상 수량 | 단위 | 비고 |
|---|---|---|---|---|---|---|---|---|---|
| 2 | 균열(0.3mm미만) | 0.10 | | 2.30 | | 1 | 2.30 | m | 신규 |

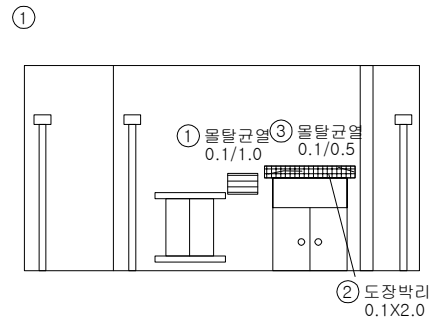
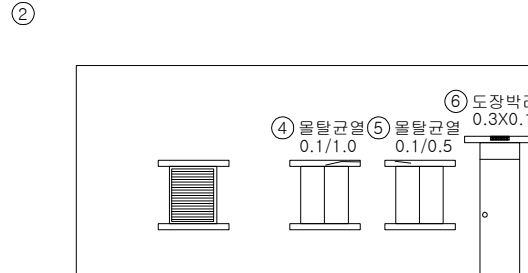
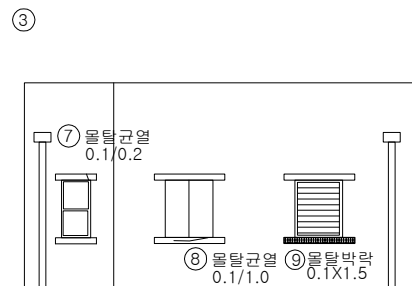
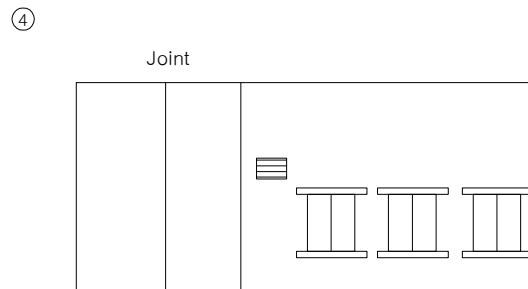
# 동탄신리배수지 - 검수실(2,4지) 외부

| No. | 손상 내용 | 손상 크기 | | | | | 손상 수량 | 단위 | 비고 |
|---|---|---|---|---|---|---|---|---|---|
| 1 | 물탈균열 | 0.10 | | 1.00 | | 1 | 0.10 | m <sup>2</sup> | 기존 |
| 4 | 물탈균열 | 0.10 | | 1.00 | | 1 | 0.10 | m <sup>2</sup> | 기존 |

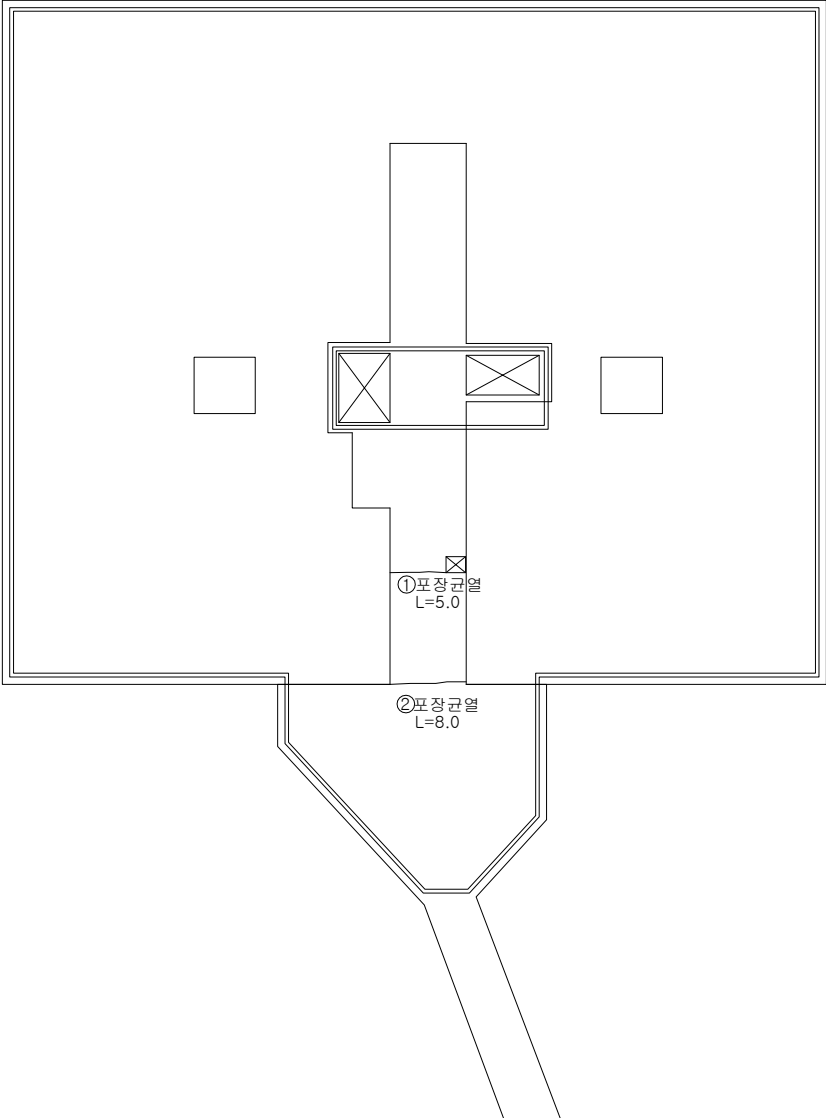
동탄신리배수지-부대시설

| No. | 손상 내용 | 손상 크기 | | | | | 손상 수량 | 단위 | 비고 |
|---|---|---|---|---|---|---|---|---|---|
| 1 | 포장균열 | | | 5.00 | | 1 | 5.00 | m | 신규 |
| 2 | 포장균열 | | | 8.00 | | 1 | 8.00 | m | 신규 |
