장안사랑(신)배수지

# < 봉담동화배수지 - 1지 상부슬래브 >

2022년 화성시 상수도시설물 안전점검 용역

경기도 화성시 맑은물사업소

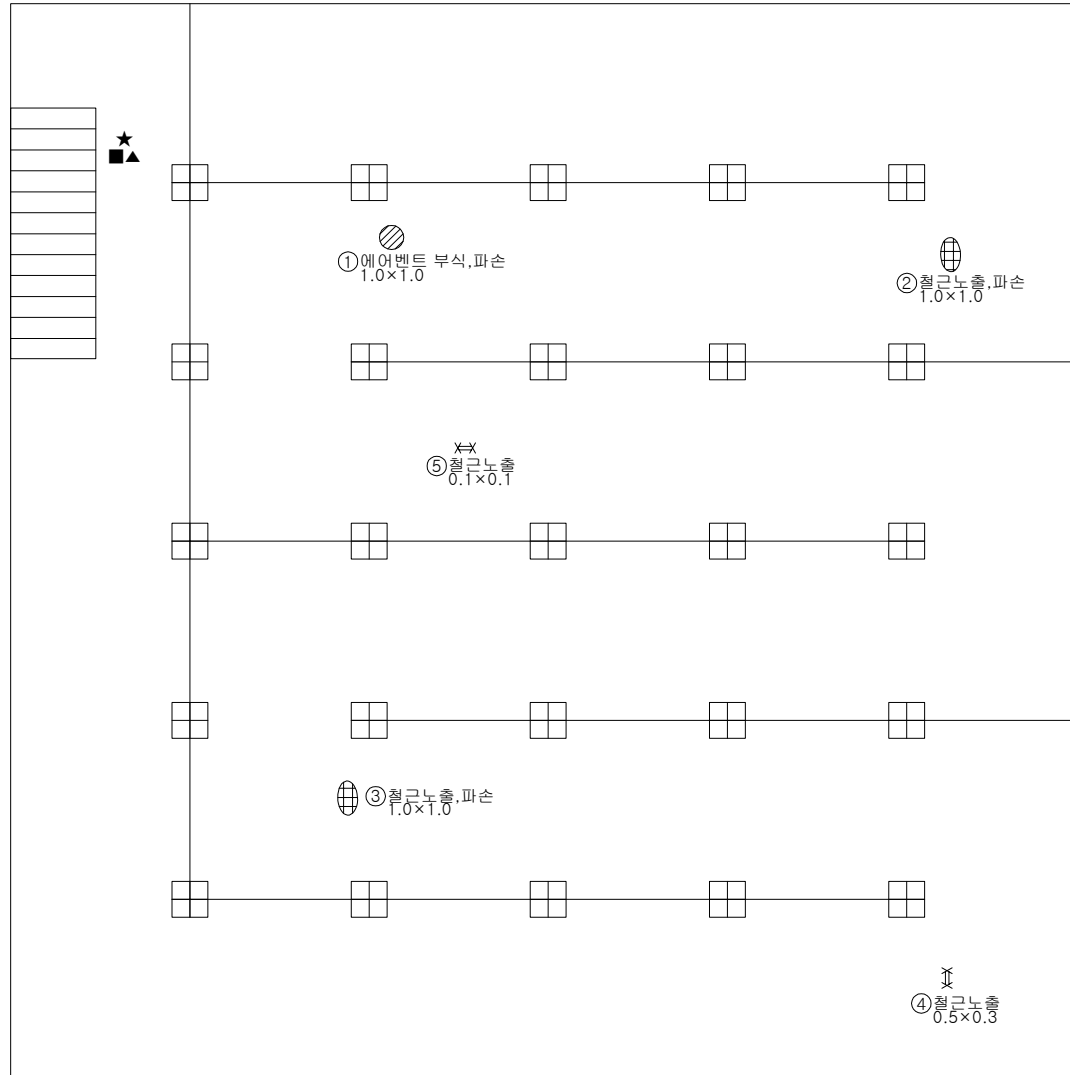
| No. | 손상 내용 | 손상 크기 | | | | | 손상 수량 | 단위 | 비고 |
|---|---|---|---|---|---|---|---|---|---|
| 1 | 에어벤트 부식, 파손 | | 1.00 | 1.00 | | 1 | 1.00 | m <sup>2</sup> | 기존 |
| 2 | 철근노출, 파손 | | 1.00 | 1.00 | | 1 | 1.00 | m <sup>2</sup> | 기존 |
| 3 | 철근노출, 파손 | | 1.00 | 1.00 | | 1 | 1.00 | m <sup>2</sup> | 기존 |
| 4 | 철근노출 | | 0.30 | 0.50 | | 1 | 0.15 | m <sup>2</sup> | 기존 |
| 5 | 철근노출 | | 0.10 | 0.10 | | 1 | 0.01 | m <sup>2</sup> | 기존 |

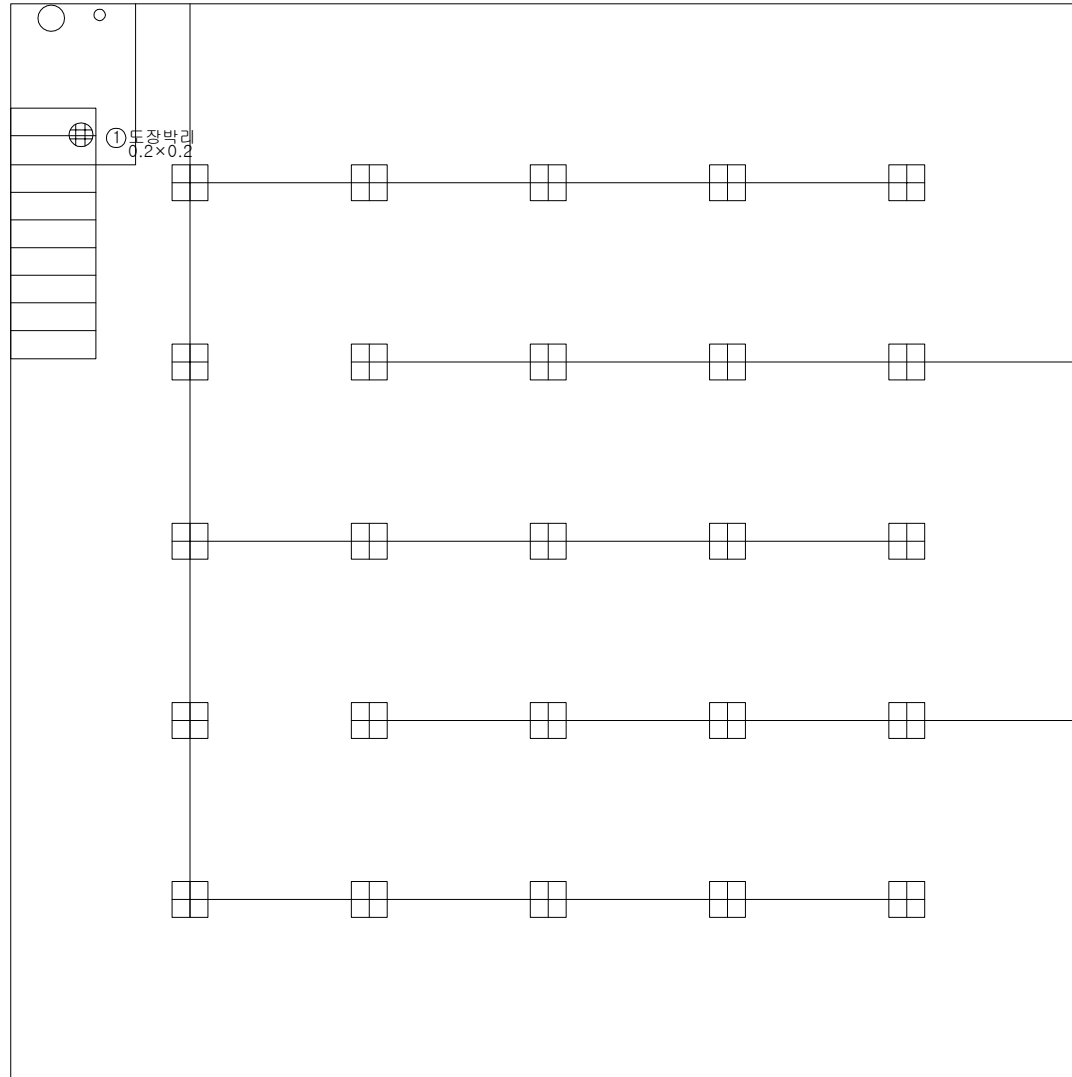
# < 봉담동화배수지 - 1지 하부슬래브 >

| No. | 손상 내용 | 손상 크기 | | | | | 손상 수량 | 단위 | 비고 |
|---|---|---|---|---|---|---|---|---|---|
| 1 | 도장박리 | | 0.20 | 0.20 | | 1 | 0.04 | m <sup>2</sup> | 기존 |

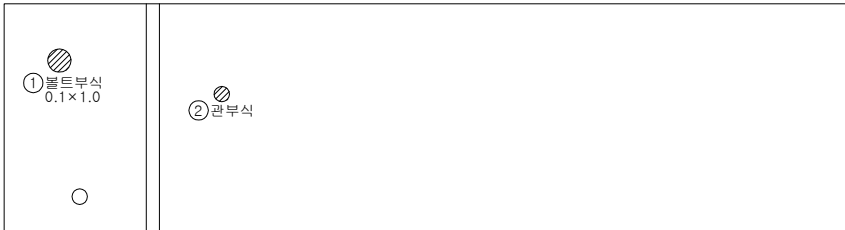
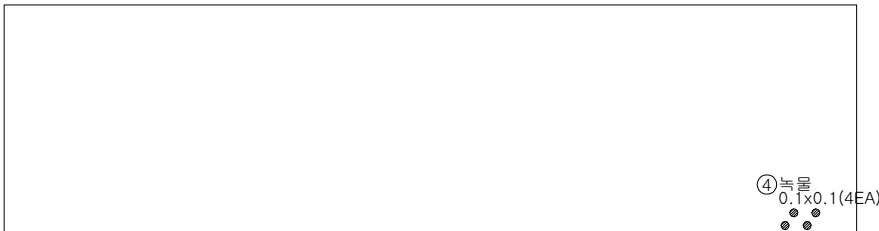
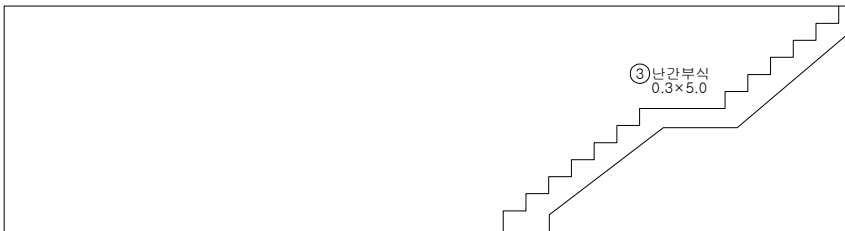
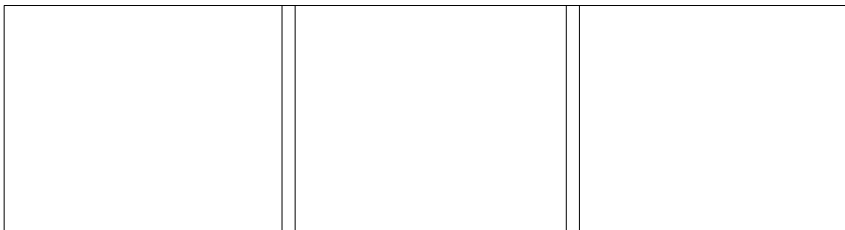
## < 봉담동화배수지 - 1지 벽체 >

| No. | 손상 내용 | 손상 크기 | | | | | 손상 수량 | 단위 | 비고 |
|---|---|---|---|---|---|---|---|---|---|
| 1 | 불트부식 | | 1.00 | 0.10 | | 1 | 0.10 | m <sup>2</sup> | 기존 |
| 2 | 관부식 | | | | | 1 | 1.00 | EA | 기존 |
| 3 | 난간부식 | | 5.00 | 0.30 | | 1 | 1.50 | m <sup>2</sup> | 기존 |
| 4 | 녹물 | | 0.10 | 0.10 | | 4 | 0.04 | m <sup>2</sup> | 신규 |

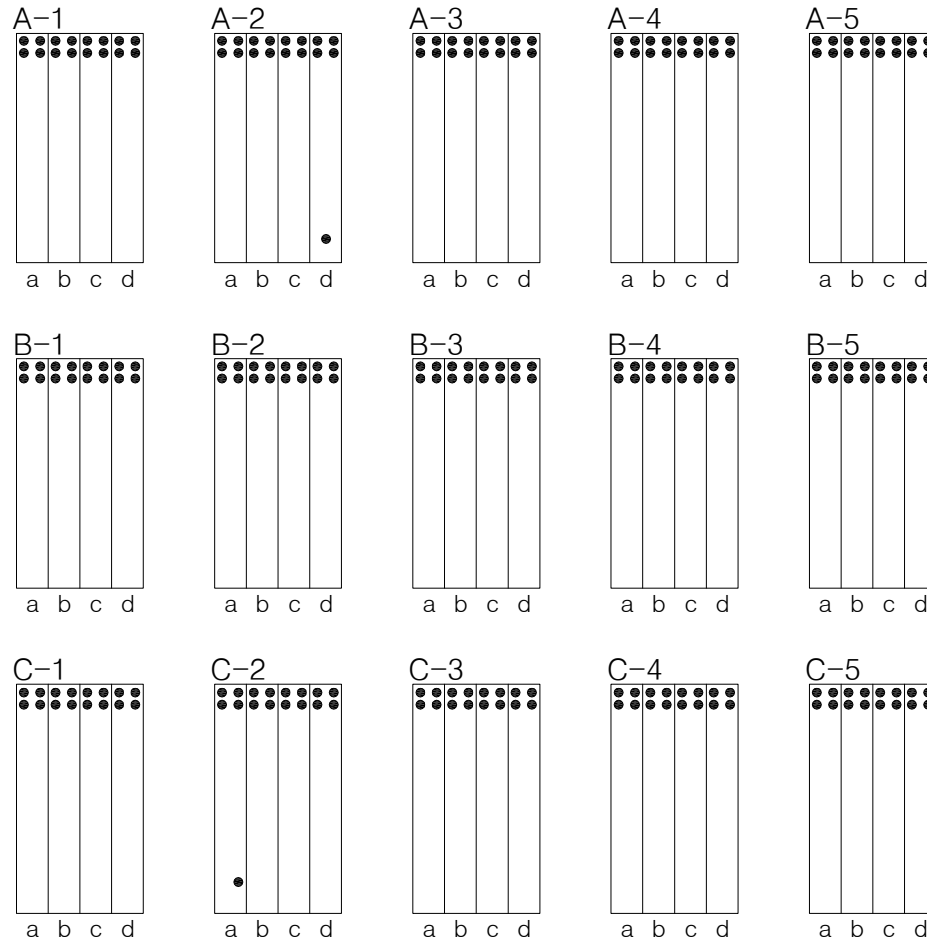
# < 봉담동화배수지 - 1지 기둥(1) >

| No. | 손상 내용 | 손상 크기 | | | | | 손상 수량 | 단위 | 비고 |
|---|---|---|---|---|---|---|---|---|---|
| 1 | 녹물(부식) | | 0.10 | 0.10 | | 242 | 2.42 | m <sup>2</sup> | 기존 |

① 녹물(부식)  
0.1×0.1  
242EA

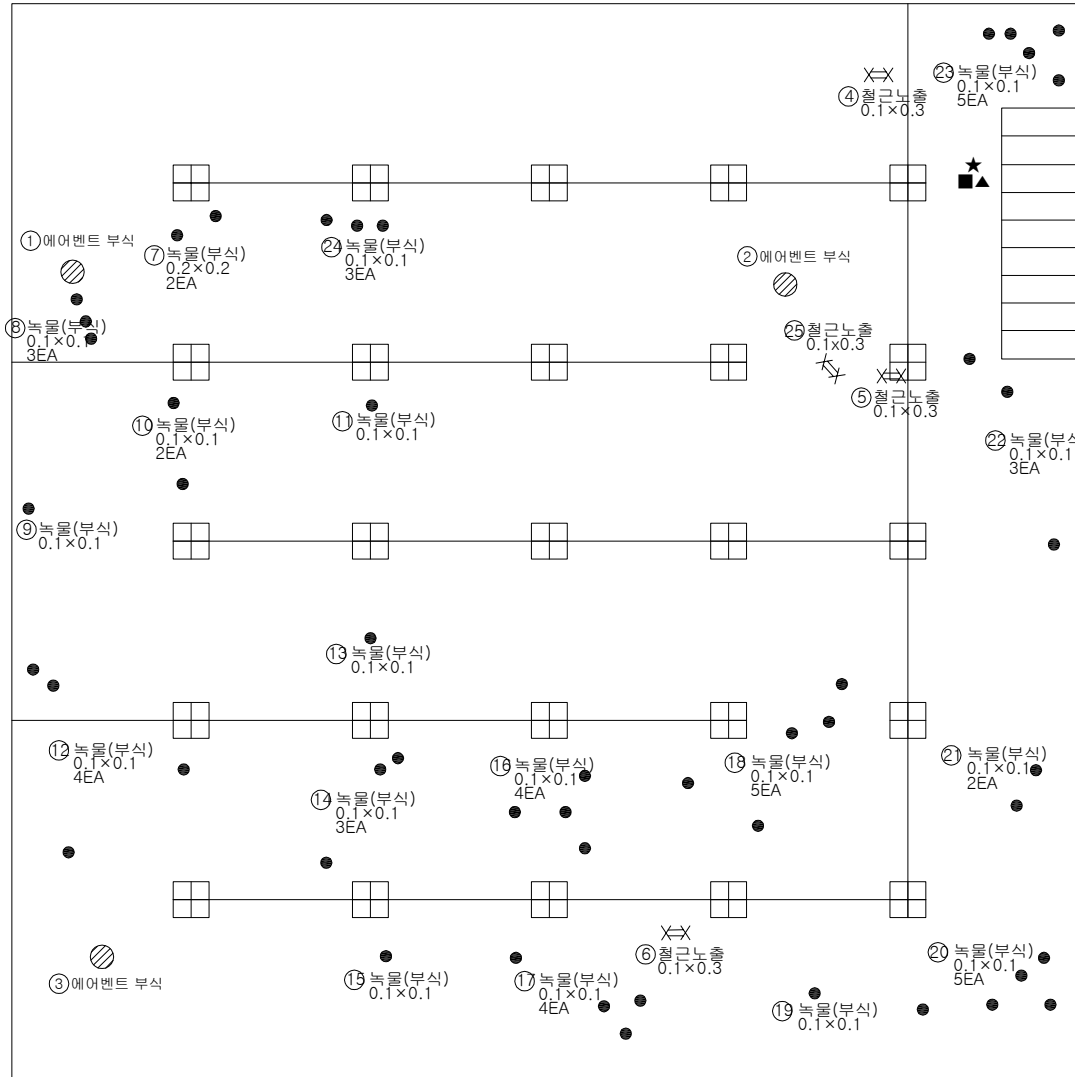
# < 봉담동화배수지 - 2지 상부슬래브 >

| No. | 손상 내용 | 손상 크기 | | | | | 손상 수량 | 단위 | 비고 |
|---|---|---|---|---|---|---|---|---|---|
| 1 | 에어벤트 부식 | | | | | 1 | 1.00 | EA | 기존 |
| 4 | 철근노출 | | 0.30 | 0.10 | | 1 | 0.03 | m <sup>2</sup> | 기존 |
| 7 | 녹물 | | 0.20 | 0.20 | | 2 | 0.08 | m <sup>2</sup> | 기존 |
| 25 | 철근노출 | | 0.30 | 0.10 | | 1 | 0.03 | m <sup>2</sup> | 신규 |

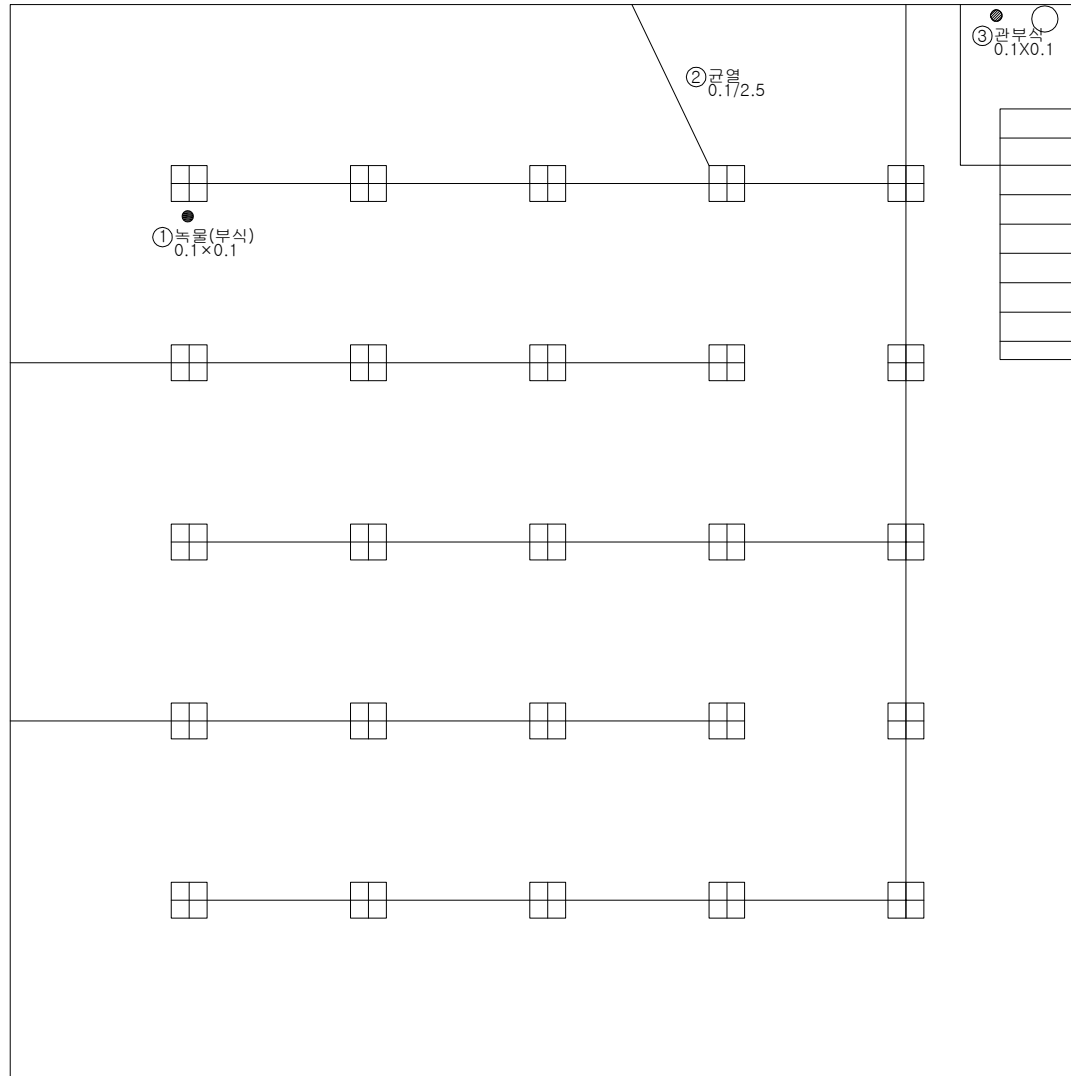
# < 봉담동화배수지 - 2지 하부슬래브 >

| No. | 손상 내용 | 손상 크기 | | | | | 손상 수량 | 단위 | 비고 |
|---|---|---|---|---|---|---|---|---|---|
| 1 | 녹물(부식) | | 0.10 | 0.10 | | 1 | 0.01 | m <sup>2</sup> | 기존 |
| 2 | 균열(0.3mm미만) | 0.10 | | 2.50 | | 1 | 2.50 | m | 신규 |
| 3 | 관부식 | | 0.10 | 0.10 | | 1 | 1.00 | EA | 신규 |

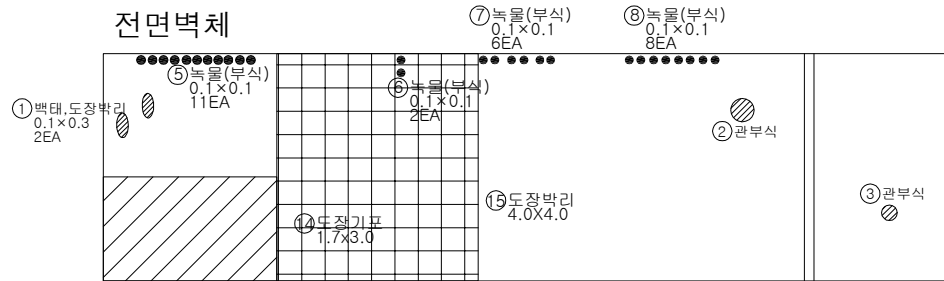
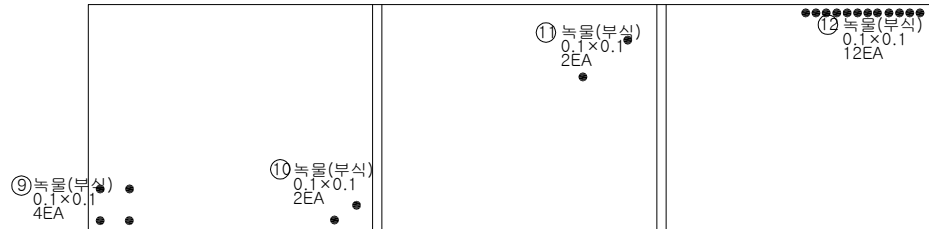
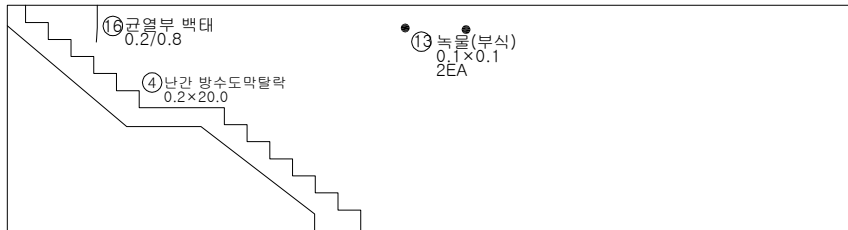
## < 봉담동화배수지 - 2지 벽체 >

| No. | 손상 내용 | 손상 크기 | | | | | 손상 수량 | 단위 | 비고 |
|---|---|---|---|---|---|---|---|---|---|
| 1 | 백태, 도장박리 | | 0.30 | 0.10 | | 2 | 0.06 | ㎡ | 기존 |
| 2 | 관부식 | | | | | 1 | 1.00 | EA | 기존 |
| 4 | 난간부식 | | 20.00 | 0.20 | | 1 | 4.00 | ㎡ | 기존 |
| 5 | 녹물 | | 0.10 | 0.10 | | 11 | 0.11 | ㎡ | 기존 |
| 14 | 도장기포 | | 3.00 | 1.70 | | 1 | 5.10 | ㎡ | 신규 |
| 15 | 도장박리 | | 4.00 | 4.00 | | 1 | 16.00 | ㎡ | 신규 |
| 16 | 균열부 백태 | 0.20 | | 0.80 | | 1 | 0.80 | m | 신규 |

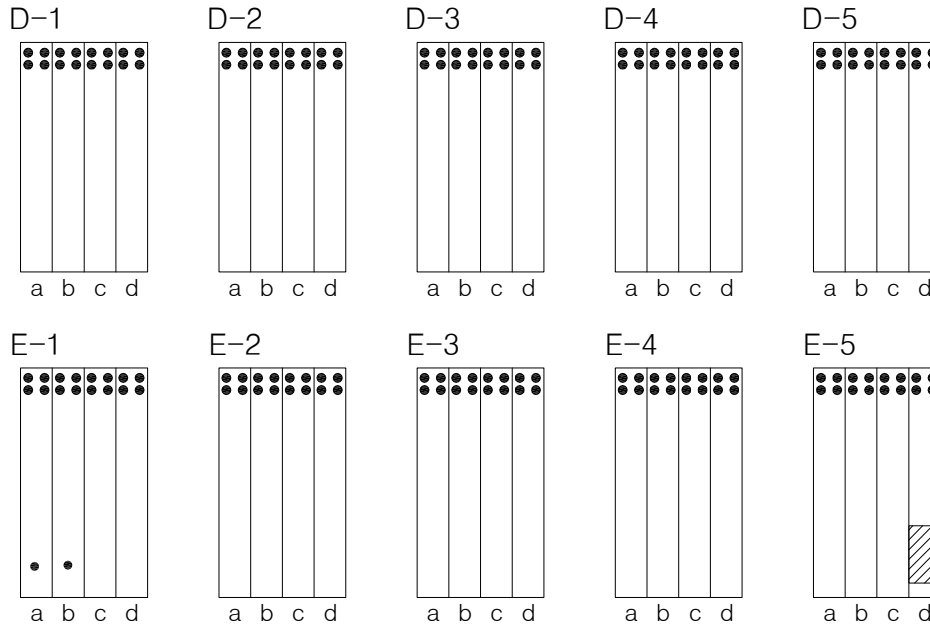
| No. | 손상 내용 | 손상 크기 | | | | | 손상 수량 | 단위 | 비고 |
|---|---|---|---|---|---|---|---|---|---|
| 1 | 녹물(부식) | | 0.10 | 0.10 | | 162 | 1.62 | m <sup>2</sup> | 기존 |

① 녹물(부식)  
0.1×0.1  
162EA

② 도장기포  
0.2X1.0

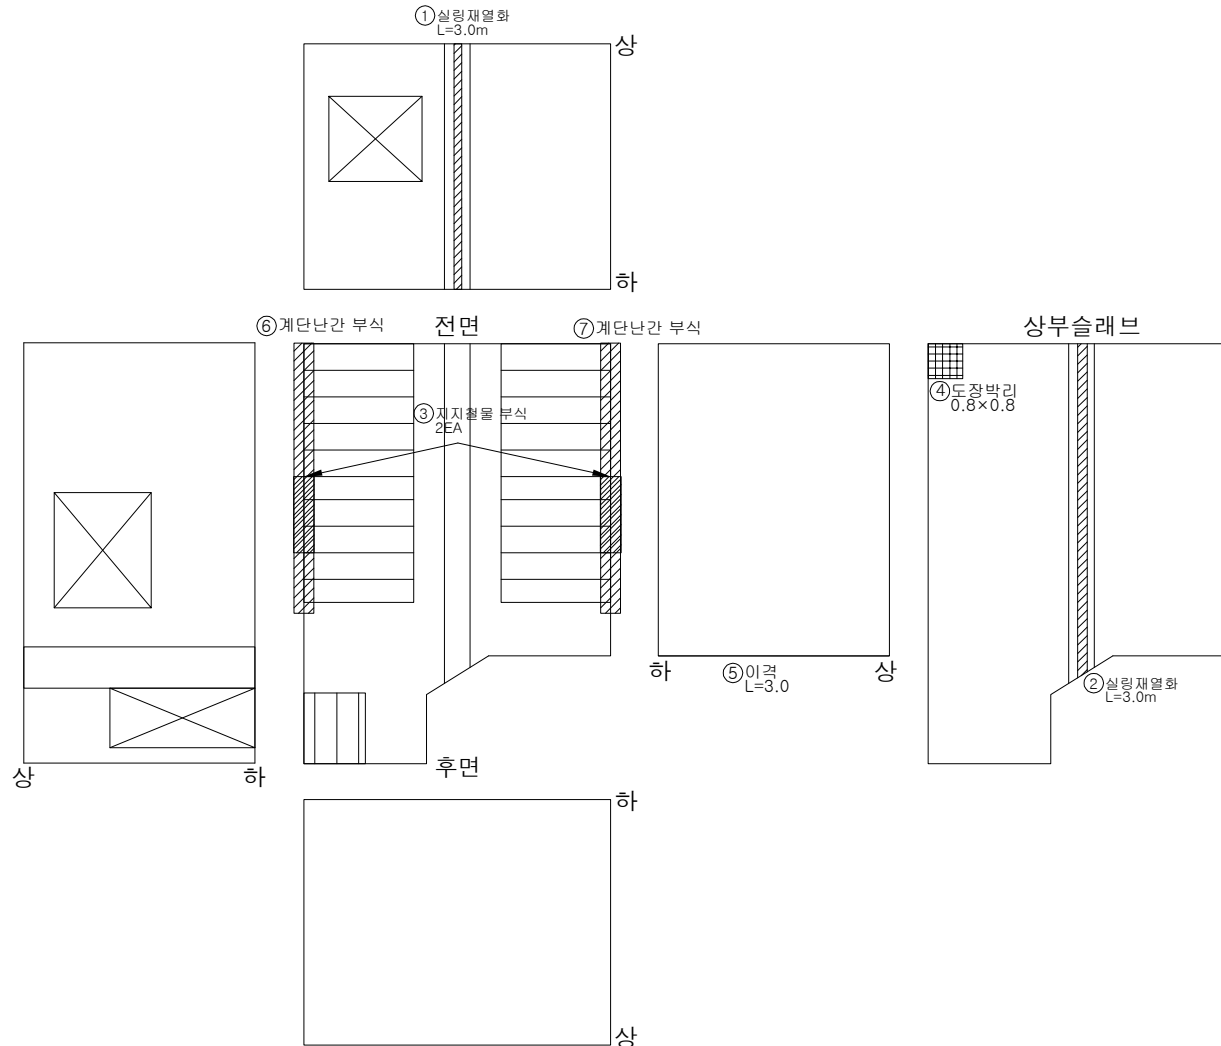
# < 봉담동화배수지 - 검수실 내부 >

| No. | 손상 내용 | 손상 크기 | | | | | 손상 수량 | 단위 | 비고 |
|---|---|---|---|---|---|---|---|---|---|
| 3 | 지지철물 부식 | | | | | 2 | 2.00 | EA | 기존 |
| 6 | 난간부식 | | | | | 1 | 1.00 | EA | 신규 |
| 7 | 난간부식 | | | | | 1 | 1.00 | EA | 신규 |

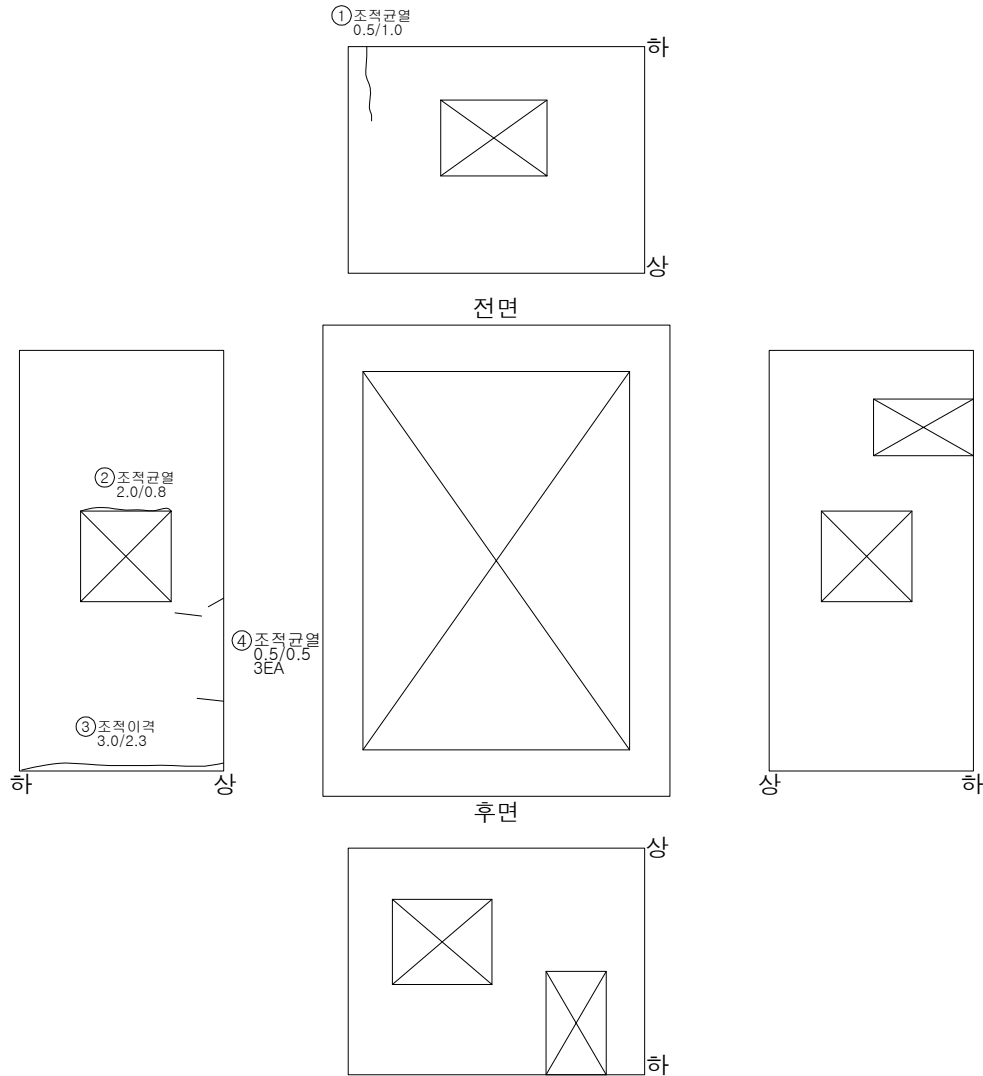
# < 봉담동화배수지 - 검수실 외부 >

| No. | 손상 내용 | 손상 크기 | | | | | 손상 수량 | 단위 | 비고 |
|---|---|---|---|---|---|---|---|---|---|
| 1 | 조적균열 | 0.50 | | 1.00 | | 1 | 1.00 | m | 기존 |
| 2 | 조적균열 | 0.80 | | 2.00 | | 1 | 2.00 | m | 기존 |
| 4 | 조적균열 | 0.50 | | 0.50 | | 3 | 1.50 | m | 신규 |

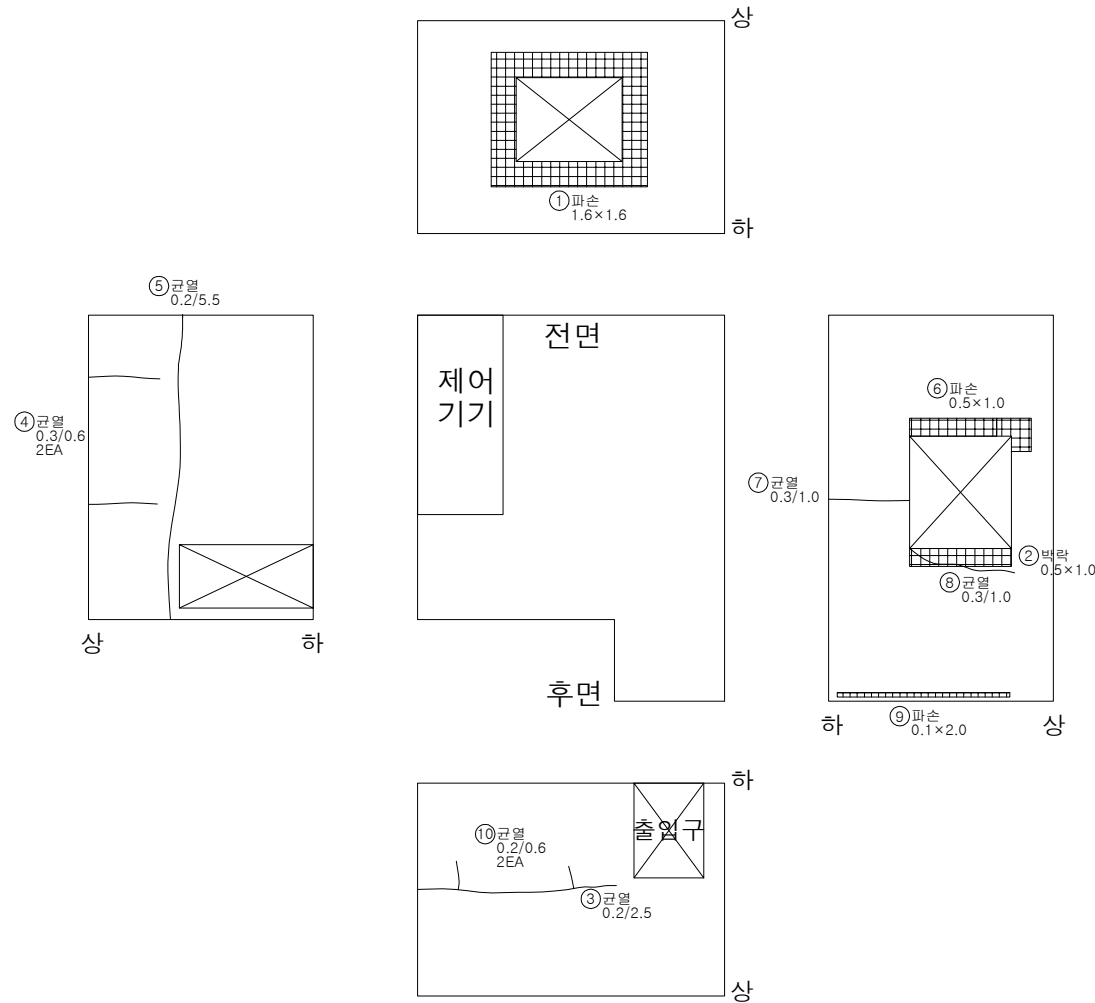
# < 봉담동화배수지 - 기계제어실 내부 >

| No. | 손상 내용 | 손상 크기 | | | | | 손상 수량 | 단위 | 비고 |
|---|---|---|---|---|---|---|---|---|---|
| 3 | 균열(0.3mm미만) | 0.20 | | 2.50 | | 1 | 2.50 | m | 기존 |
| 4 | 균열(0.3mm이상) | 0.30 | | 0.60 | | 2 | 1.20 | m | 기존 |
| 5 | 균열(0.3mm미만) | 0.20 | | 5.50 | | 1 | 5.50 | m | 기존 |
| 7 | 균열(0.3mm이상) | 0.30 | | 1.00 | | 1 | 1.00 | m | 기존 |
| 8 | 균열(0.3mm이상) | 0.30 | | 1.00 | | 1 | 1.00 | m | 기존 |
| 10 | 균열(0.3mm미만) | 0.20 | | 0.60 | | 2 | 1.20 | m | 기존 |

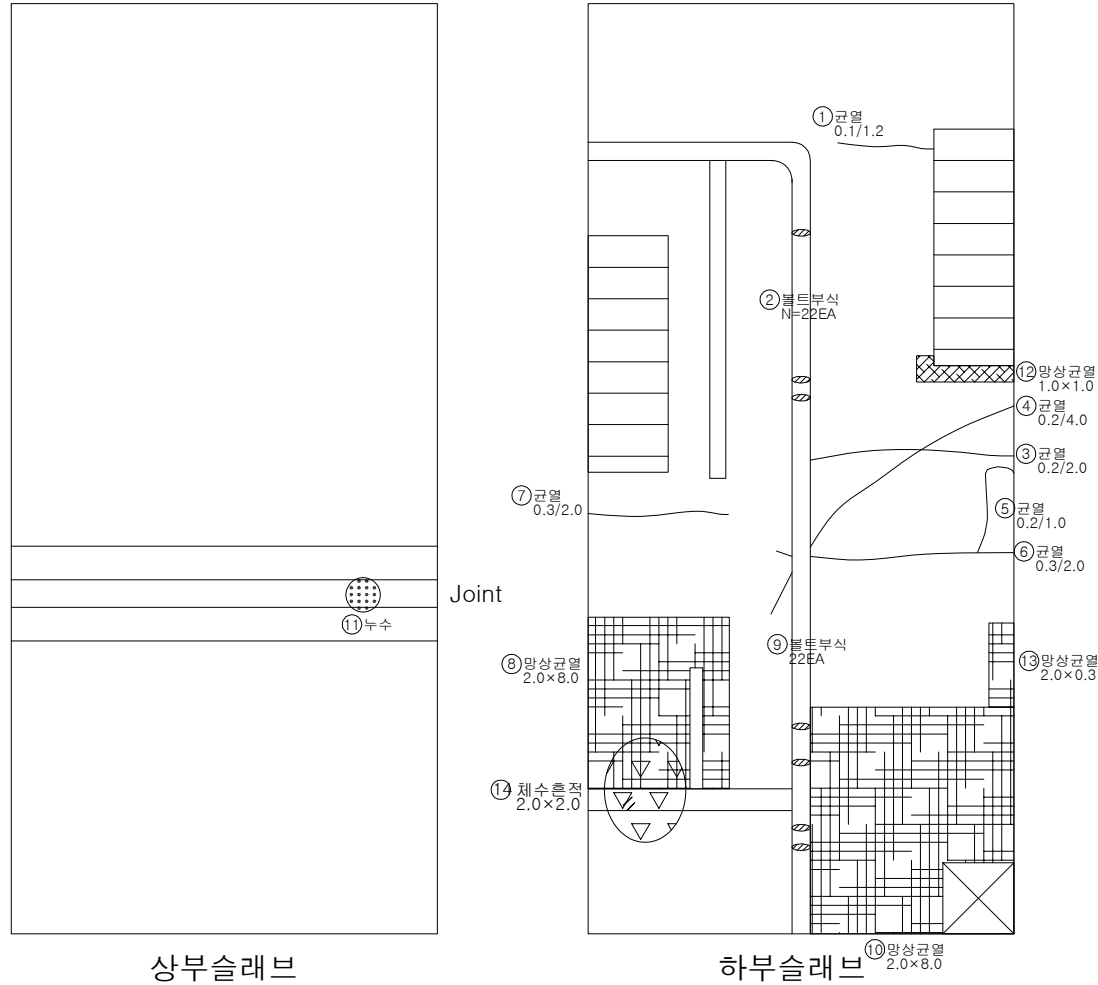
# < 봉담동화배수지 - 배관실(유입) >

| No. | 손상 내용 | 손상 크기 | | | | | 손상 수량 | 단위 | 비고 |
|---|---|---|---|---|---|---|---|---|---|
| 1 | 균열 (0.3mm미만) | 0.10 | | 1.20 | | 1 | 1.20 | m | 기존 |
| 2 | 볼트부식 | | | | | 22 | 22.00 | EA | 기존 |
| 6 | 균열 (0.3mm이상) | 0.30 | | 2.00 | | 1 | 2.00 | m | 기존 |
| 8 | 망상균열 | 2.00 | | 8.00 | | 1 | 16.00 | m <sup>2</sup> | 기존 |
| 11 | 누수 | | | | | 1 | 1.00 | EA | 기존 |

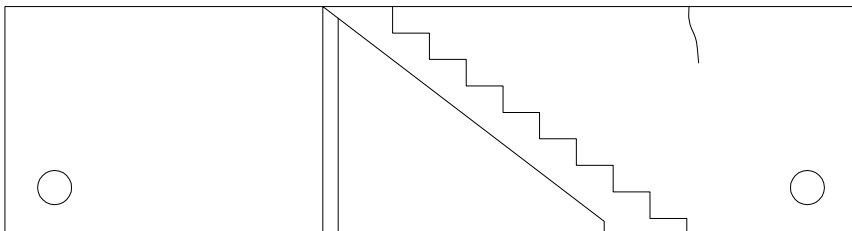
좌측벽체

① 균열  
0.1/0.6

| No. | 손상 내용 | 손상 크기 | | | | | 손상 수량 | 단위 | 비고 |
|---|---|---|---|---|---|---|---|---|---|
| 1 | 균열(0.3mm미만) | 0.10 | | 0.60 | | 1 | 0.60 | m | 기존 |

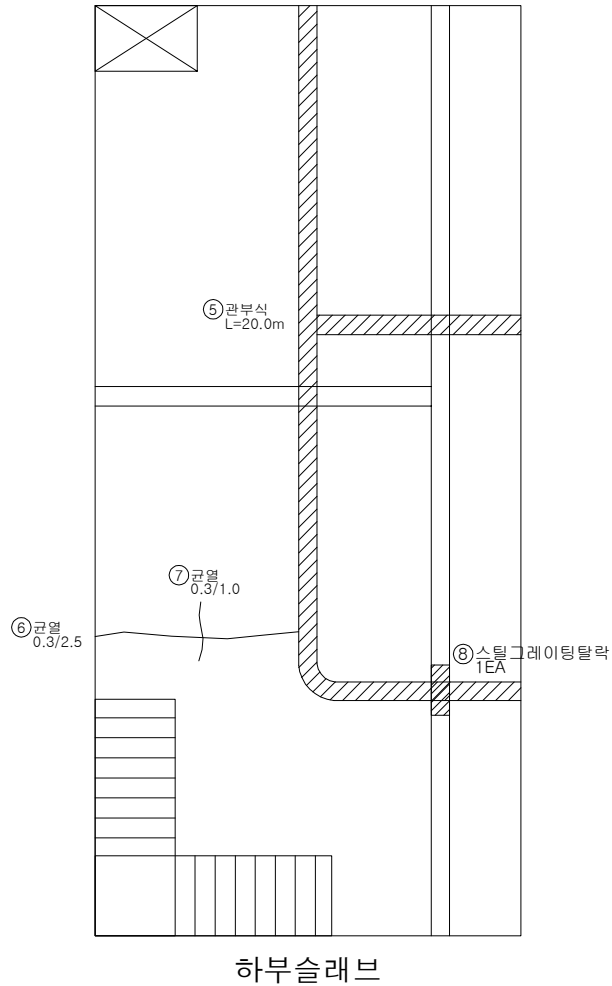
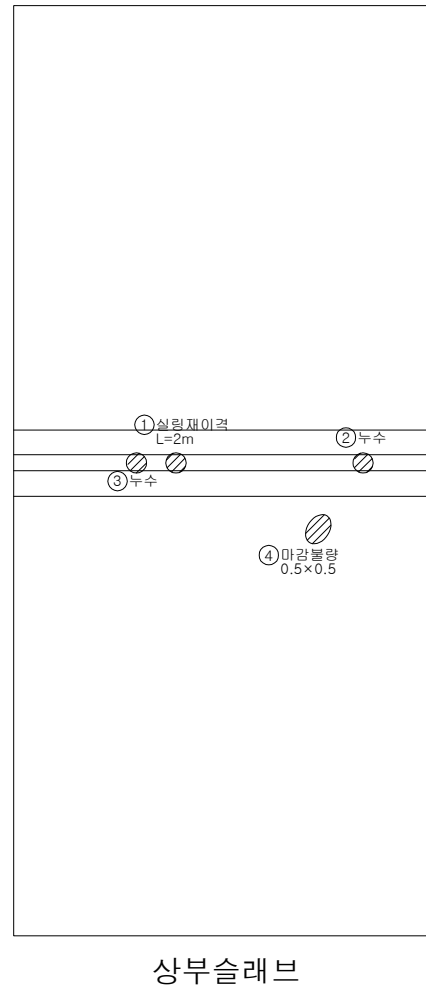
# < 봉담동화배수지 - 배관실(유출) >

| 손상 집계 표 | | 손상 크기 | | | | | 손상 수량 | 단위 | 비고 |
|---|---|---|---|---|---|---|---|---|---|
| 2 | 누수 | | | | | 1 | 1.00 | EA | 기존 |
| 3 | 누수 | | | | | 1 | 1.00 | EA | 기존 |
| 5 | 관부식 | | | 20.00 | | 1 | 20.00 | m | 기존 |
| 6 | 균열(0.3mm이상) | 0.30 | | 2.50 | | 1 | 2.50 | m | 기존 |
| 7 | 균열(0.3mm이상) | 0.30 | | 1.00 | | 1 | 1.00 | m | 기존 |
