# 비봉구포배수지

2022년 화성시 상수도시설물 안전점검 용역

경기도 화성시 맑은물사업소

2022.12.

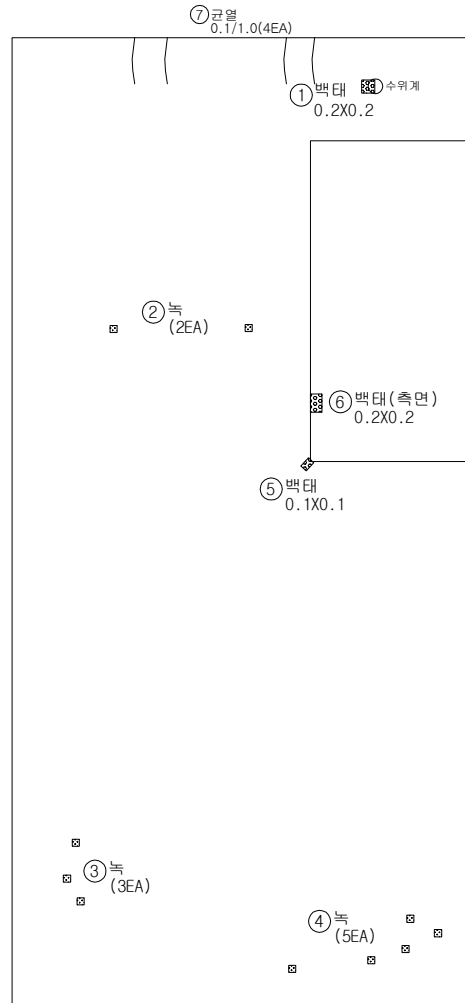
# 비봉구포배수지 - 1지 상부슬래브

| No. | 손상 내용 | 손상 크기 | | | | | 손상 수량 | 단위 | 비고 |
|---|---|---|---|---|---|---|---|---|---|
| 1 | 백태 | | 0.20 | 0.20 | | 1 | 0.04 | m <sup>2</sup> | 기존 |
| 2 | 녹물 | | | | | 2 | 2.00 | EA | 기존 |
| 3 | 녹물 | | | | | 3 | 3.00 | EA | 기존 |
| 4 | 녹물 | | | | | 5 | 5.00 | EA | 기존 |
| 5 | 백태 | | 0.10 | 0.10 | | 1 | 0.01 | m <sup>2</sup> | 기존 |
| 6 | 백태 | | 0.20 | 0.20 | | 1 | 0.04 | m <sup>2</sup> | 기존 |
| 7 | 균열(0.3mm미만) | 0.10 | | 1.00 | | 4 | 4.00 | m | 신규 |

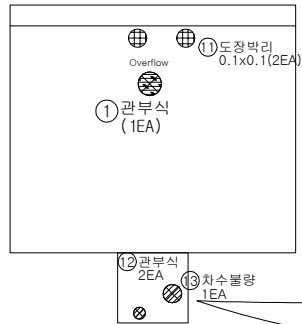
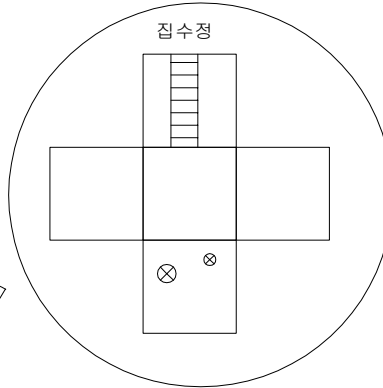
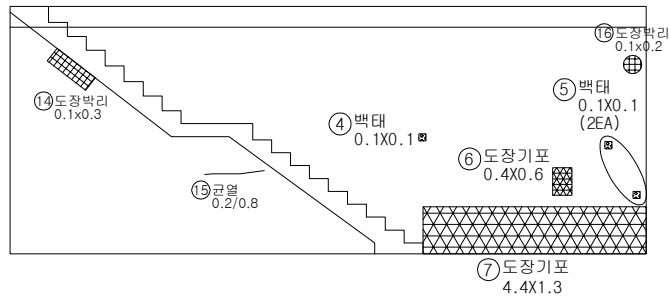
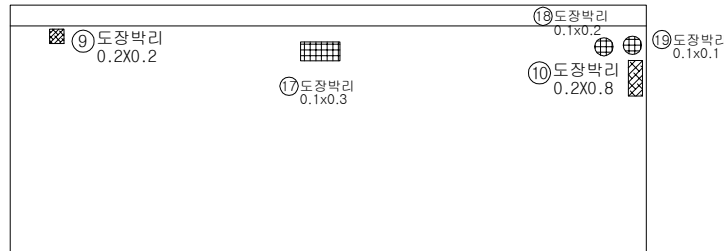
# 비봉구포배수지 - 1지 벽체

| No. | 손상 내용 | 손상 크기 | | | | | 손상 수량 | 단위 | 비고 |
|---|---|---|---|---|---|---|---|---|---|
| 1 | 관부식 | | | | | 1 | 1.00 | EA | 기존 |
| 2 | 관부식 | | | | | 1 | 1.00 | EA | 기존 |
| 3 | 도장박리 | | 1.20 | 1.70 | | 1 | 2.04 | m <sup>2</sup> | 기존 |
| 4 | 백태 | | 0.10 | 0.10 | | 1 | 0.01 | m <sup>2</sup> | 기존 |
| 5 | 백태 | | 0.10 | 0.10 | | 2 | 0.02 | m <sup>2</sup> | 기존 |
| 6 | 도장기포 | | 0.60 | 0.40 | | 1 | 0.24 | m <sup>2</sup> | 기존 |
| 7 | 도장기포 | | 1.00 | 4.40 | | 1 | 4.40 | m <sup>2</sup> | 기존 |
| 8 | 도장박리 | | 0.80 | 0.80 | | 1 | 0.64 | m <sup>2</sup> | 기존 |
| 9 | 도장박리 | | 0.20 | 0.20 | | 1 | 0.04 | m <sup>2</sup> | 기존 |
| 10 | 도장박리 | | 0.80 | 0.20 | | 1 | 0.16 | m <sup>2</sup> | 기존 |
| 11 | 도장박리 | | 0.10 | 0.10 | | 2 | 0.02 | m <sup>2</sup> | 신규 |
| 12 | 관부식 | | | | | 2 | 2.00 | EA | 신규 |
| 13 | 차수불량 | | | | | 1 | 1.00 | EA | 신규 |
| 14 | 도장박리 | | 0.30 | 0.10 | | 1 | 0.03 | m <sup>2</sup> | 신규 |
| 15 | 균열(0.3mm미만) | 0.20 | | 0.80 | | 1 | 0.80 | m | 신규 |
| 16 | 도장박리 | | 0.20 | 0.10 | | 1 | 0.02 | m <sup>2</sup> | 신규 |
| 17 | 도장박리 | | 0.30 | 0.10 | | 1 | 0.03 | m <sup>2</sup> | 신규 |
| 18 | 도장박리 | | 0.20 | 0.10 | | 1 | 0.02 | m <sup>2</sup> | 신규 |
| 19 | 도장박리 | | 0.10 | 0.10 | | 1 | 0.01 | m <sup>2</sup> | 신규 |

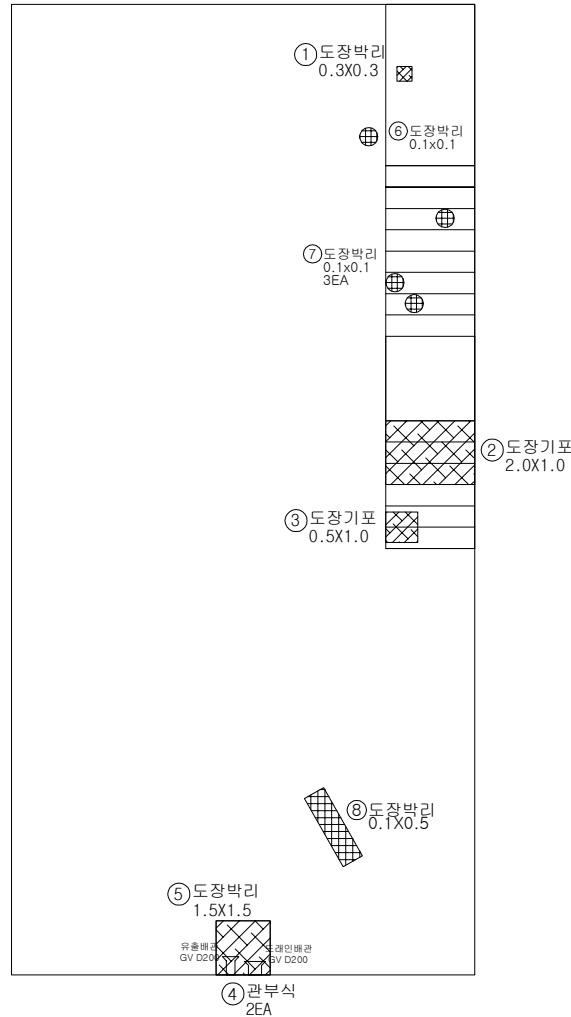
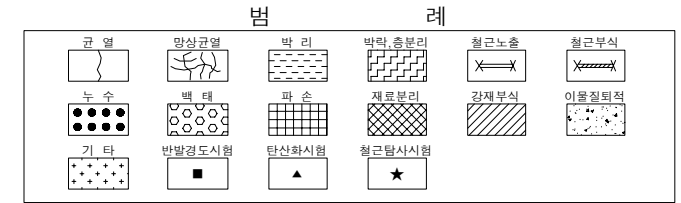
# 비봉구포배수지 - 1지 하부슬래브

| No. | 손상 내용 | 손상 크기 | | | | | 손상 수량 | 단위 | 비고 |
|---|---|---|---|---|---|---|---|---|---|
| 1 | 도장박리 | | 0.30 | 0.30 | | 1 | 0.09 | m² | 기존 |
| 2 | 도장기포 | | 1.00 | 2.00 | | 1 | 2.00 | m² | 기존 |
| 3 | 도장기포 | | 1.00 | 0.50 | | 1 | 0.50 | m² | 기존 |
| 4 | 관부식 | | | | | 2 | 2.00 | EA | 기존 |
| 5 | 도장박리 | | 1.50 | 1.50 | | 1 | 2.25 | m² | 기존 |
| 6 | 도장박리 | | 0.10 | 0.10 | | 1 | 0.01 | m² | 신규 |
| 7 | 도장박리 | | 0.10 | 0.10 | | 3 | 0.03 | m² | 신규 |
| 8 | 도장박리 | | 0.50 | 0.10 | | 1 | 0.05 | m² | 신규 |

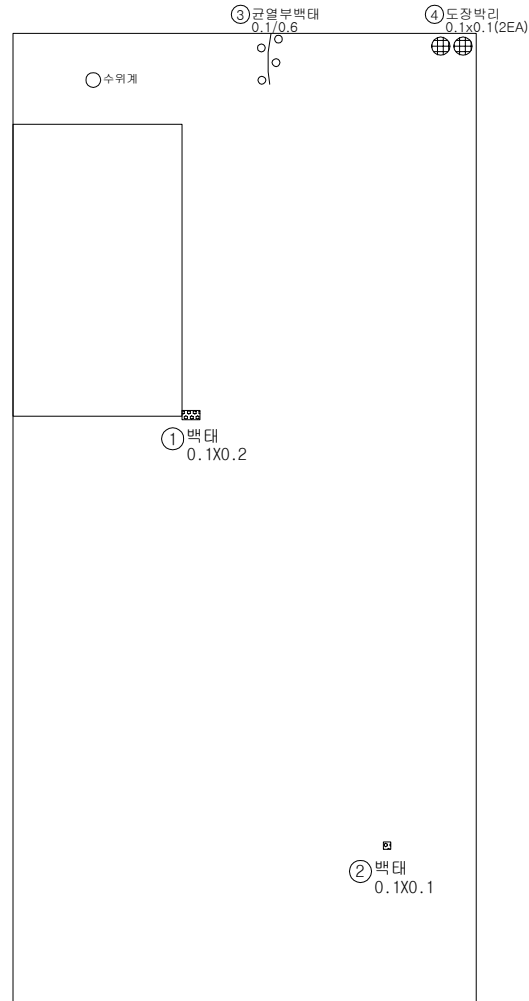
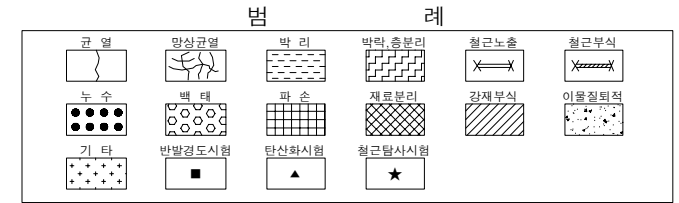
# 비봉구포배수지 - 2지 상부슬래브

| No. | 손상 내용 | 손상 크기 | | | | | 손상 수량 | 단위 | 비고 |
|---|---|---|---|---|---|---|---|---|---|
| 1 | 백태 | | 0.20 | 0.10 | | 1 | 0.02 | m² | 기존 |
| 2 | 백태 | | 0.10 | 0.10 | | 1 | 0.01 | m² | 기존 |
| 3 | 균열부백태 | 0.10 | | 0.60 | | 1 | 0.60 | m | 신규 |
| 4 | 도장박리 | | 0.10 | 0.10 | | 2 | 0.02 | m² | 신규 |

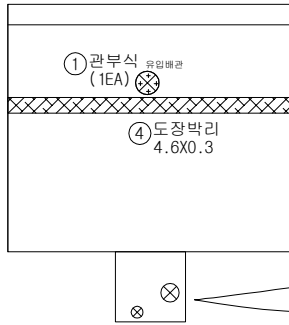
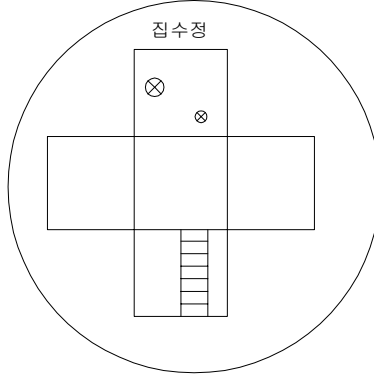
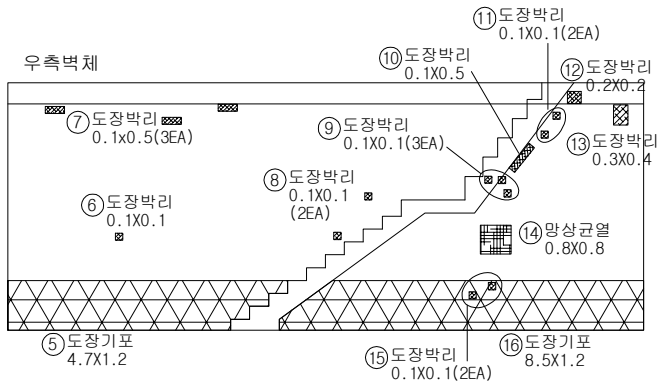
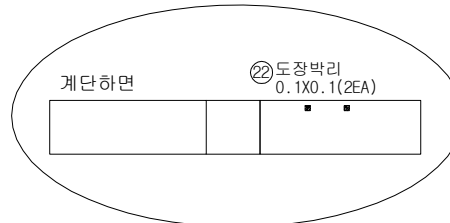
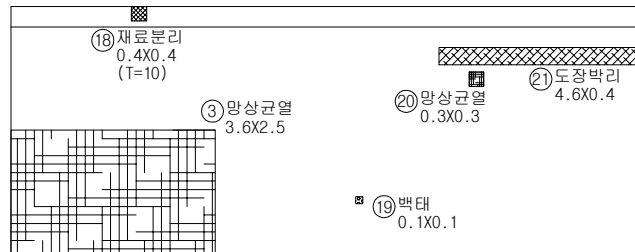
# 비봉구포배수지 - 2지 벽체

| No. | 손상 내용 | 손상 크기 | | | | | 손상 수량 | 단위 | 비고 |
|---|---|---|---|---|---|---|---|---|---|
| 1 | 관부식 | | | | | 1 | 1.00 | EA | 기존 |
| 2 | 관부식 | | | | | 1 | 1.00 | EA | 기존 |
| 3 | 망상균열 | | 2.50 | 3.60 | | 1 | 9.00 | m² | 기존 |
| 4 | 도장박리 | | 0.30 | 4.60 | | 1 | 1.38 | m² | 기존 |
| 5 | 도장기포 | | 1.20 | 4.70 | | 1 | 5.64 | m² | 기존 |
| 6 | 도장박리 | | 0.10 | 0.10 | | 1 | 0.01 | m² | 기존 |
| 7 | 도장박리 | | 0.50 | 0.10 | | 3 | 0.15 | m² | 기존 |
| 8 | 도장박리 | | 0.10 | 0.10 | | 2 | 0.02 | m² | 기존 |
| 9 | 도장박리 | | 0.10 | 0.10 | | 3 | 0.03 | m² | 기존 |
| 10 | 도장박리 | | 0.50 | 0.10 | | 1 | 0.05 | m² | 기존 |
| 11 | 도장박리 | | 0.10 | 0.10 | | 2 | 0.02 | m² | 기존 |
| 12 | 도장박리 | | 0.20 | 0.20 | | 1 | 0.04 | m² | 기존 |
| 13 | 도장박리 | | 0.40 | 0.30 | | 1 | 0.12 | m² | 기존 |
| 14 | 망상균열 | | 0.80 | 0.80 | | 1 | 0.64 | m² | 기존 |
| 15 | 도장박리 | | 0.10 | 0.10 | | 2 | 0.02 | m² | 기존 |
| 16 | 도장기포 | | 1.20 | 8.50 | | 1 | 10.20 | m² | 기존 |
| 17 | 도장박리 | | 0.10 | 0.10 | | 3 | 0.03 | m² | 기존 |
| 18 | 재료분리 | | 0.40 | 0.40 | | 1 | 0.16 | m² | 기존 |
| 19 | 백태 | | 0.10 | 0.10 | | 1 | 0.01 | m² | 기존 |
| 20 | 망상균열 | | 0.30 | 0.30 | | 1 | 0.09 | m² | 기존 |
| 21 | 도장박리 | | 0.40 | 4.60 | | 1 | 1.84 | m² | 기존 |
| 22 | 도장박리 | | 0.10 | 0.10 | | 2 | 0.02 | m² | 기존 |
| 23 | 플랜지부누수 | | | | | 1 | 1.00 | EA | 신규 |

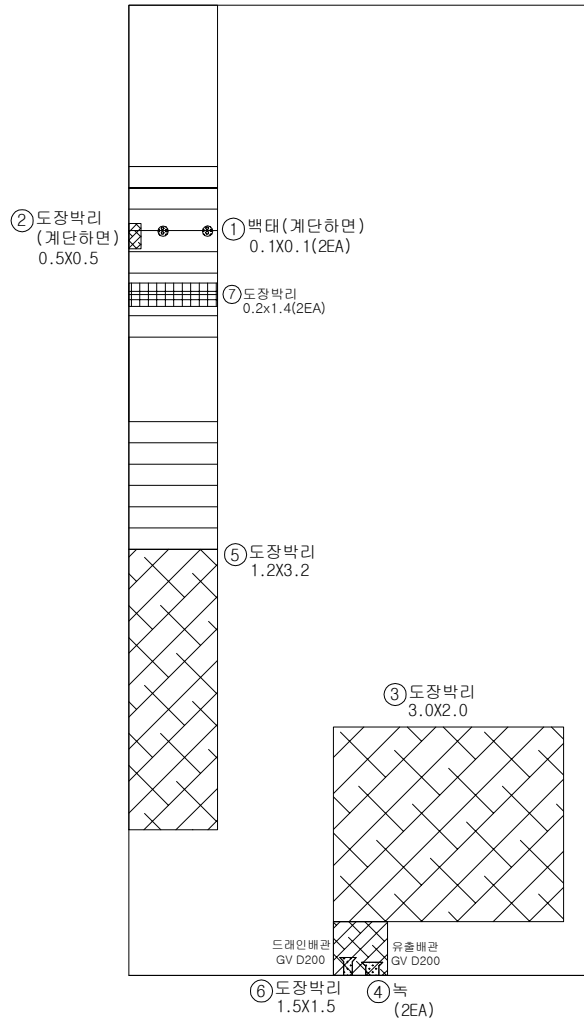
# 비봉구포배수지 - 2지 하부슬래브

| No. | 손상 내용 | 손상 크기 | | | | | 손상 수량 | 단위 | 비고 |
|---|---|---|---|---|---|---|---|---|---|
| 1 | 백태 | | 0.10 | 0.10 | | 2 | 0.02 | m² | 기존 |
| 2 | 도장박리 | | 0.50 | 0.50 | | 1 | 0.25 | m² | 기존 |
| 3 | 도장박리 | | 2.00 | 3.00 | | 1 | 6.00 | m² | 기존 |
| 4 | 녹물 | | | | | 2 | 2.00 | EA | 기존 |
| 5 | 도장박리 | | 3.20 | 1.20 | | 1 | 3.84 | m² | 기존 |
| 6 | 도장박리 | | 1.50 | 1.50 | | 1 | 2.25 | m² | 기존 |
| 7 | 도장박리 | | 1.40 | 0.20 | | 2 | 0.56 | m² | 신규 |

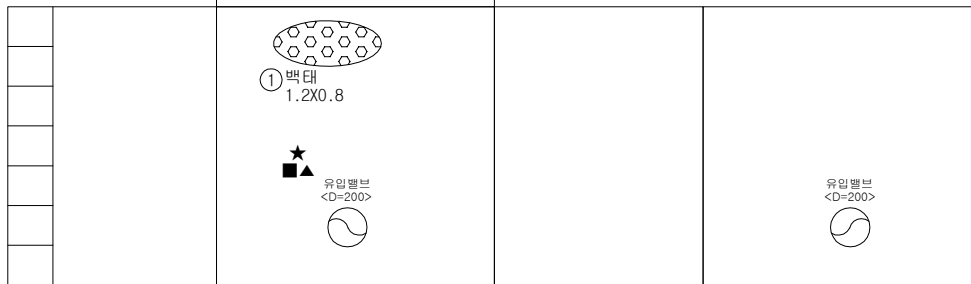
# 비봉구포배수지 - 1지 유입밸브실

③ 파손 (모르타르)  
2.0X1.5  
(T=10)

⑥ 백태  
0.2X0.2

① 백태  
1.2X0.8

④ 채수  
2.0X1.5  
(H=470)

⑤ 백태  
0.1X0.2

② 백태  
0.1X0.9

| No. | 손상 내용 | 손상 크기 | | | | | 손상<br>수량 | 단위 | 비고 |
|---|---|---|---|---|---|---|---|---|---|
| 1 | 백태 | | 0.80 | 1.20 | | 1 | 0.96 | m <sup>2</sup> | 기존 |
| 2 | 백태 | | 0.90 | 0.10 | | 1 | 0.09 | m <sup>2</sup> | 기존 |
| 3 | 물탈파손 | | 1.50 | 2.00 | | 1 | 3.00 | m <sup>2</sup> | 기존 |
| 4 | 채수 | | 1.50 | 2.00 | | 1 | 3.00 | m <sup>2</sup> | 기존 |
| 5 | 백태 | | 0.20 | 0.10 | | 1 | 0.02 | m <sup>2</sup> | 기존 |
| 6 | 백태 | | 0.20 | 0.20 | | 1 | 0.04 | m <sup>2</sup> | 신규 |

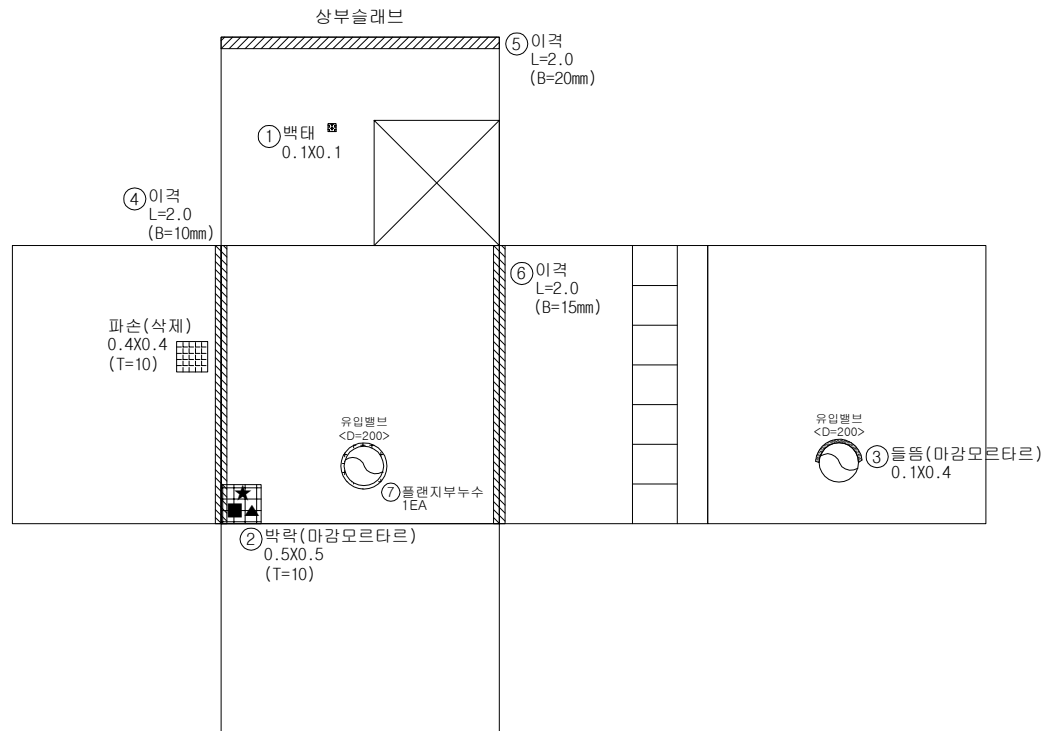
# 비봉구포배수지 - 2지 유입밸브실

| No. | 손상 내용 | 손상 크기 | | | | | 손상 수량 | 단위 | 비고 |
|---|---|---|---|---|---|---|---|---|---|
| 1 | 백태 | | 0.10 | 0.10 | | 1 | 0.01 | m <sup>2</sup> | 기존 |
| 2 | 물탈박락 | | 0.50 | 0.50 | | 1 | 0.25 | m <sup>2</sup> | 기존 |
| 3 | 물탈들뜸 | | 0.40 | 0.10 | | 1 | 0.04 | m <sup>2</sup> | 기존 |
| 4 | 이격 | | | 2.00 | | 1 | 2.00 | m | 기존 |
| 5 | 이격 | | | 2.00 | | 1 | 2.00 | m | 기존 |
| 6 | 이격 | | | 2.00 | | 1 | 2.00 | m | 기존 |
| 7 | 플랜지부누수 | | | | | 1 | 1.00 | EA | 신규 |

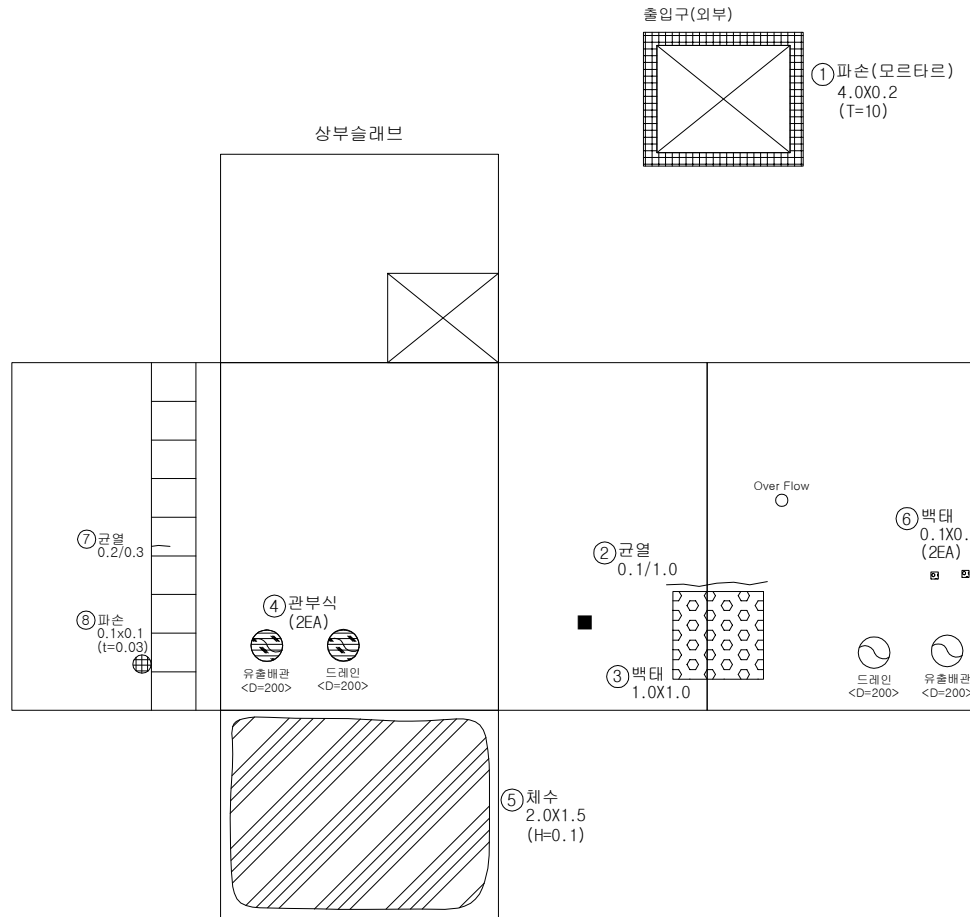
# 비봉구포배수지 - 1지 유출밸브실

| 손상 집계 표 | | 손상 크기 | | | | | 손상 수량 | 단위 | 비고 |
|---|---|---|---|---|---|---|---|---|---|
| 1 | 물탈파손 | | 0.20 | 4.00 | | 1 | 0.80 | m <sup>2</sup> | 기존 |
| 2 | 균열(0.3mm미만) | 0.10 | | 1.00 | | 1 | 1.00 | m | 기존 |
| 3 | 백태 | | 1.00 | 1.00 | | 1 | 1.00 | m <sup>2</sup> | 기존 |
| 4 | 관부식 | | | | | 2 | 2.00 | EA | 기존 |
| 5 | 체수 | | 1.50 | 2.00 | | 1 | 3.00 | m <sup>3</sup> | 기존 |
| 6 | 백태 | | 0.10 | 0.10 | | 2 | 0.02 | m <sup>2</sup> | 기존 |
| 7 | 균열(0.3mm미만) | 0.20 | | 0.30 | | 1 | 0.30 | m | 신규 |
| 8 | 파손 | | 0.10 | 0.10 | | 1 | 0.01 | m <sup>2</sup> | 신규 |

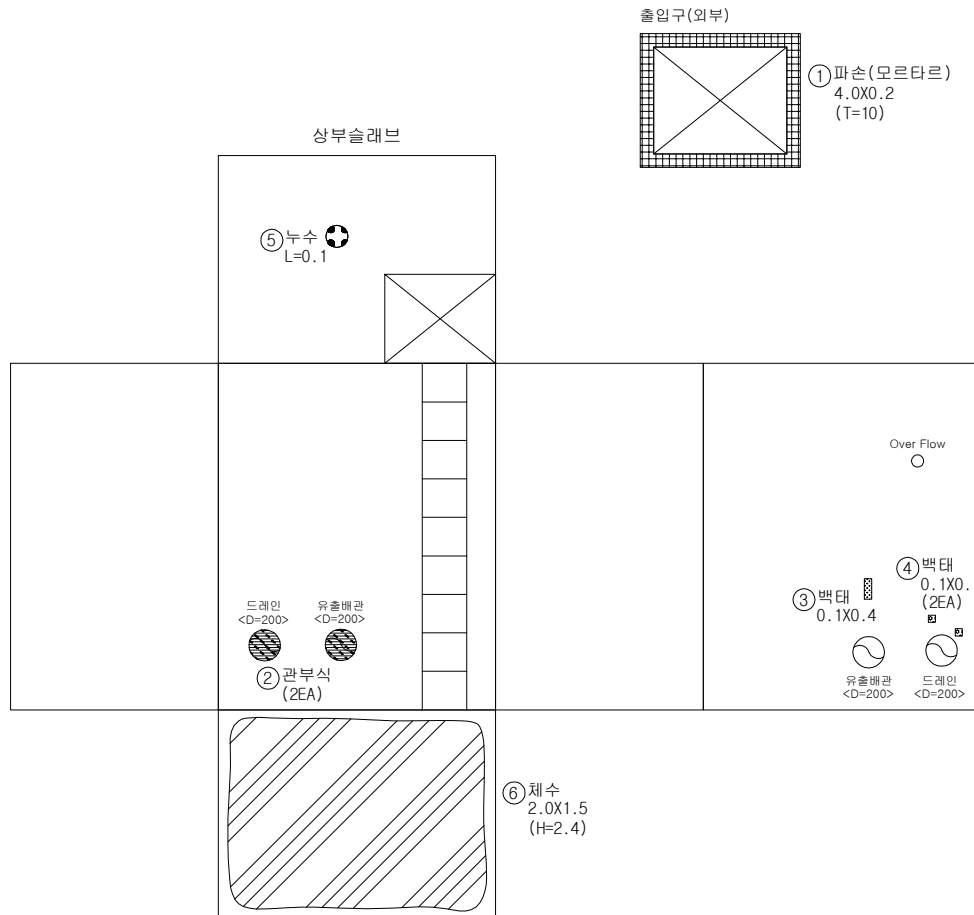
# 비봉구포배수지 - 2지 유출밸브실

| No. | 손상 내용 | 손상 크기 | | | | | 손상 수량 | 단위 | 비고 |
|---|---|---|---|---|---|---|---|---|---|
| 1 | 물탈파손 | | 0.20 | 4.00 | | 1 | 0.80 | m² | 기존 |
| 2 | 관부식 | | | | | 2 | 2.00 | EA | 기존 |
| 3 | 백태 | | 0.40 | 0.10 | | 1 | 0.04 | m² | 기존 |
| 4 | 백태 | | 0.10 | 0.10 | | 2 | 0.02 | m² | 기존 |
| 5 | 누수 | | | 0.10 | | 1 | 0.10 | m | 기존 |
| 6 | 체수 | | 1.50 | 2.00 | | 1 | 3.00 | m² | 기존 |

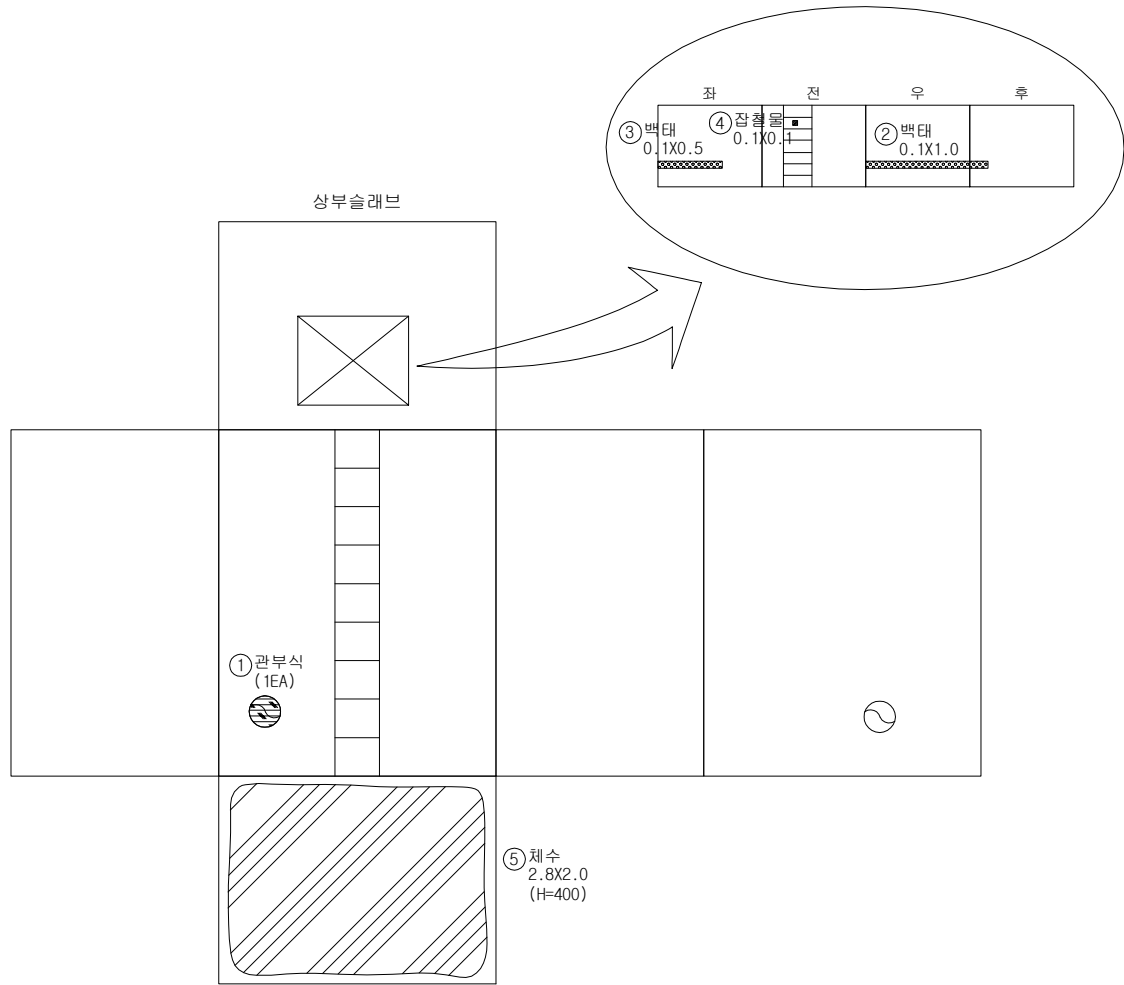
# 비봉구포배수지 - 유량계실

| 손상 집계 표 | | 손상 크기 | | | | | 손상 수량 | 단위 | 비고 |
|---|---|---|---|---|---|---|---|---|---|
| 1 | 관부식 | | | | | 1 | 1.00 | EA | 기존 |
| 2 | 백태 | | 1.00 | 0.10 | | 1 | 0.10 | m <sup>2</sup> | 기존 |
| 3 | 백태 | | 0.50 | 0.10 | | 1 | 0.05 | m <sup>2</sup> | 기존 |
| 4 | 잠철물 | | 0.10 | 0.10 | | 1 | 0.01 | m <sup>2</sup> | 기존 |
| 5 | 체수 | | 2.00 | 2.80 | | 1 | 5.60 | m <sup>2</sup> | 기존 |

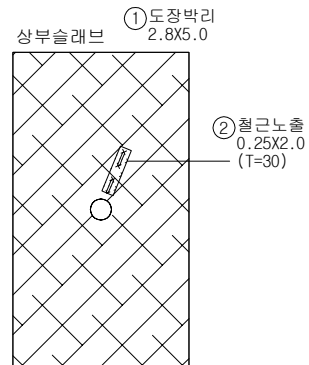
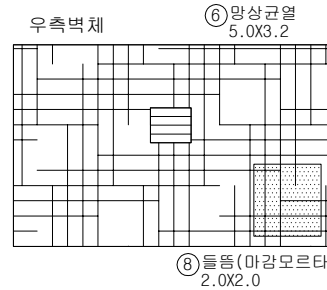
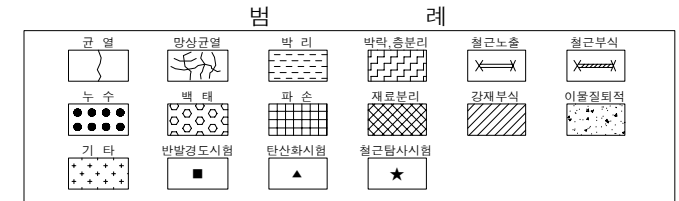
## 비봉구포배수지 - 검수실(내부)

| No. | 손상 내용 | 손상 크기 | | | | | 손상 수량 | 단위 | 비고 |
|---|---|---|---|---|---|---|---|---|---|
| 1 | 도장박리 | | 5.00 | 2.80 | | 1 | 14.00 | ㎡ | 기존 |
| 2 | 철근노출 | | 2.00 | 0.25 | | 1 | 0.50 | ㎡ | 기존 |
| 3 | 망상균열 | | 3.20 | 5.00 | | 1 | 16.00 | ㎡ | 기존 |
| 4 | 망상균열 | | 2.00 | 2.80 | | 1 | 5.60 | ㎡ | 기존 |
| 5 | 도장박리 | | 1.60 | 2.80 | | 1 | 4.48 | ㎡ | 기존 |
| 6 | 망상균열 | | 3.20 | 5.00 | | 1 | 16.00 | ㎡ | 기존 |
| 7 | 망상균열 | | 2.70 | 2.80 | | 1 | 7.56 | ㎡ | 기존 |
| 8 | 물탈들뜸 | | 2.00 | 2.00 | | 1 | 4.00 | ㎡ | 기존 |
| 9 | 물탈들뜸 | | 3.20 | 2.80 | | 1 | 8.96 | ㎡ | 기존 |
| 10 | 도장박리 | | 0.50 | 0.30 | | 1 | 0.15 | ㎡ | 기존 |

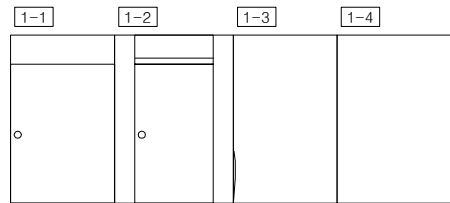
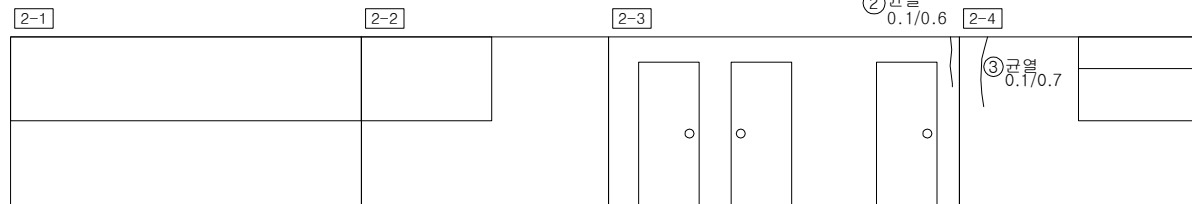
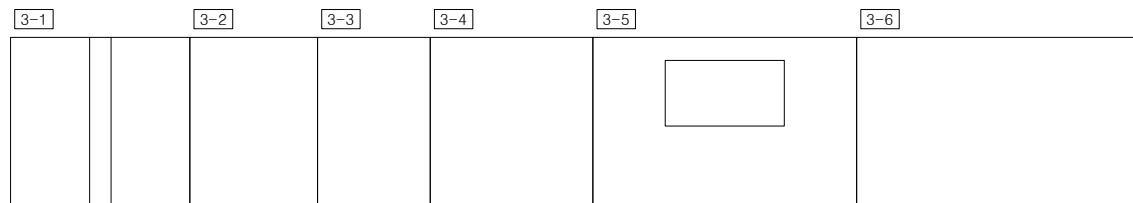
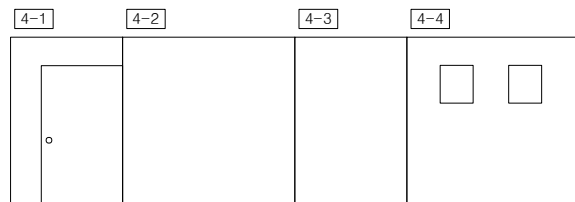
# 비봉구포배수지 - 기타 건축물(전기실 및 관리동) 벽체(내부)

① 균열  
0.2/0.5

② 균열  
0.1/0.6

③ 균열  
0.17/0.7

| No. | 손상 내용 | 손상 크기 | | | | | 손상 수량 | 단위 | 비고 |
|---|---|---|---|---|---|---|---|---|---|
| 1 | 균열(0.3mm미만) | 0.20 | | 0.50 | | 1 | 0.50 | m | 기존 |
| 2 | 균열(0.3mm미만) | 0.10 | | 0.60 | | 1 | 0.60 | m | 기존 |
| 3 | 균열(0.3mm미만) | 0.10 | | 0.70 | | 1 | 0.70 | m | 신규 |

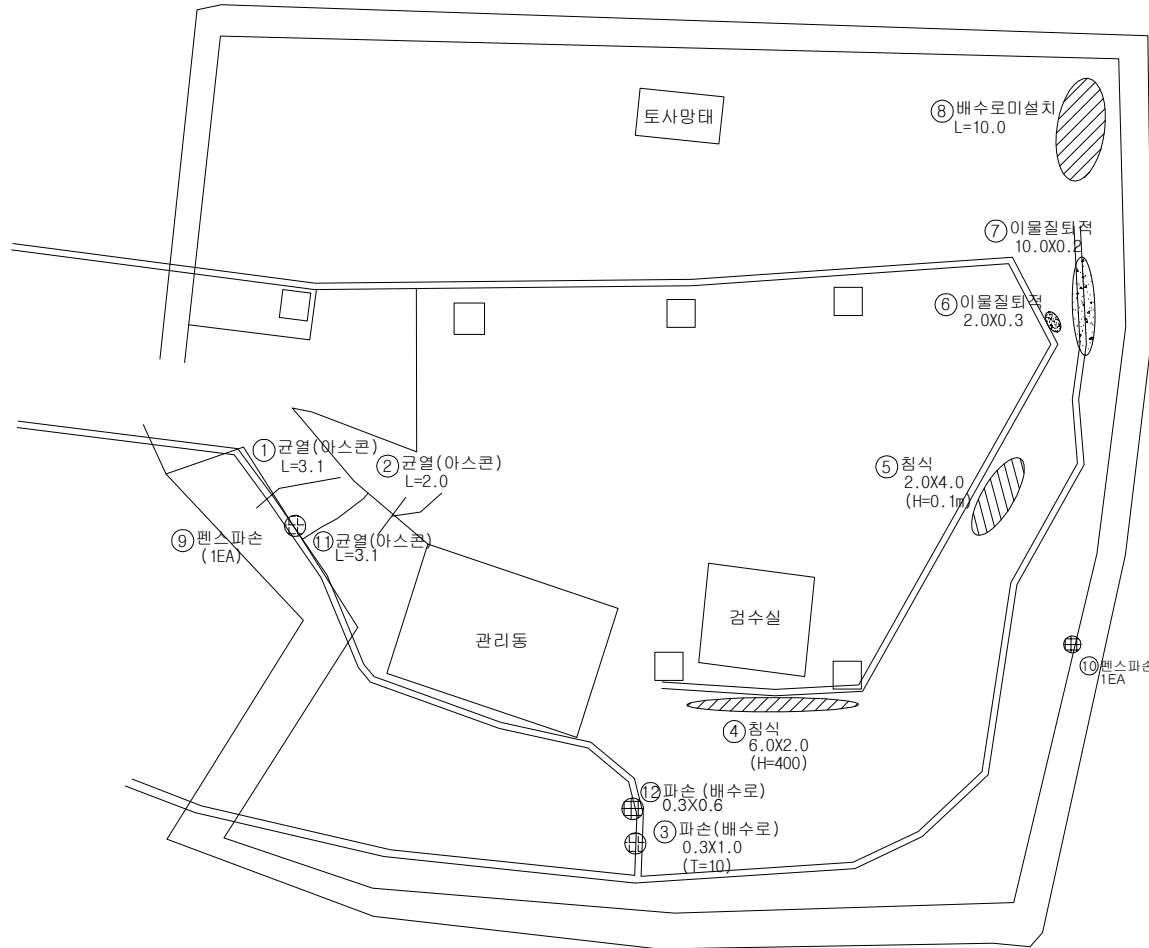
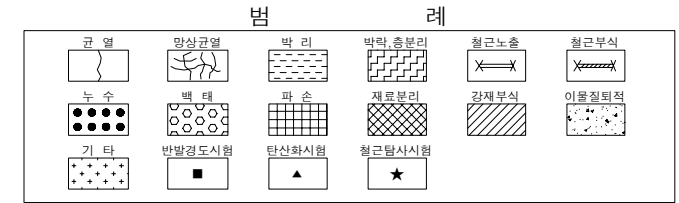
# 비봉구포배수지 - 부대시설

| No. | 손상 내용 | 손상 크기 | | | | | 손상 수량 | 단위 | 비고 |
|---|---|---|---|---|---|---|---|---|---|
| 1 | 아스콘균열 | | | 3.10 | | 1 | 3.10 | m | 기존 |
| 2 | 아스콘균열 | | | 2.00 | | 1 | 2.00 | m | 기존 |
| 3 | 배수로파손 | | 1.00 | 0.30 | | 1 | 0.30 | m <sup>2</sup> | 기존 |
| 4 | 침식 | | 2.00 | 6.00 | | 1 | 12.00 | m <sup>2</sup> | 기존 |
| 5 | 침식 | | 4.00 | 2.00 | | 1 | 8.00 | m <sup>2</sup> | 기존 |
| 6 | 이물질퇴적 | | 0.30 | 2.00 | | 1 | 0.60 | m <sup>2</sup> | 기존 |
| 7 | 이물질퇴적 | | 0.20 | 10.00 | | 1 | 2.00 | m <sup>2</sup> | 기존 |
| 8 | 배수로미설치 | | | 10.00 | | 1 | 10.00 | m | 기존 |
| 9 | 펜스파손 | | | | | 1 | 1.00 | EA | 기존 |
| 10 | 펜스파손 | | | | | 1 | 1.00 | EA | 신규 |
| 11 | 관열(아스콘) | | | 3.10 | | 1 | 3.10 | m | 신규 |
| 12 | 파손(배수로) | | 0.60 | 0.30 | | 1 | 0.18 | m <sup>2</sup> | 신규 |
