## 08 정남문학배수지(증설)

# 01 토목구조물

# 정남문학배수지(증설) - 1지 상부슬래브

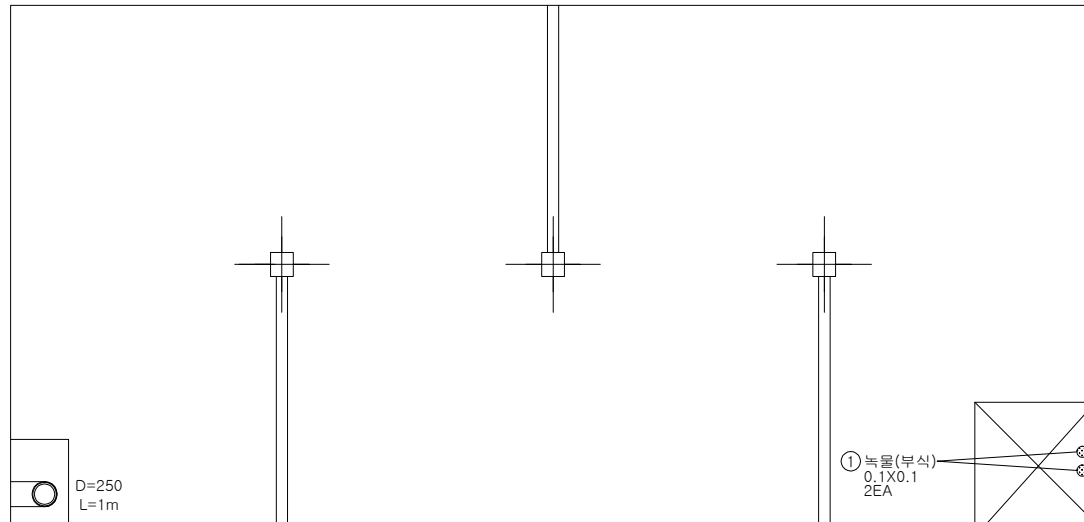
# 정남문학배수지(증설) - 1지 하부슬래브

| No. | 손상 내용 | 손상 크기 | | | | | 손상 수량 | 단위 | 비고 |
|---|---|---|---|---|---|---|---|---|---|
| 1 | 녹물(부식) | | 0.10 | 0.10 | | 2 | 0.02 | m <sup>2</sup> | 신규 |

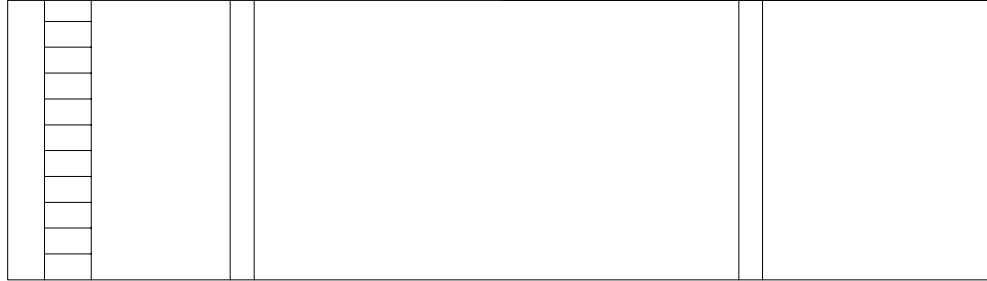
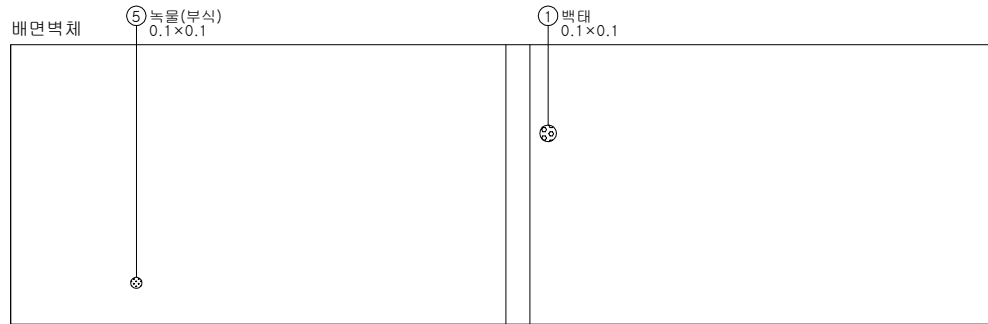
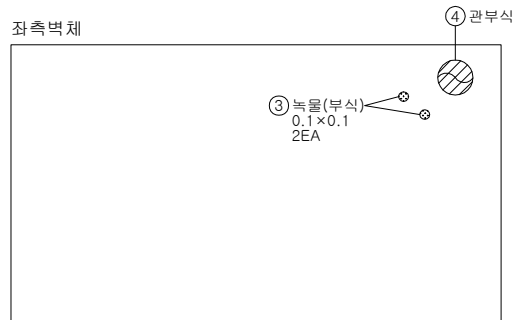
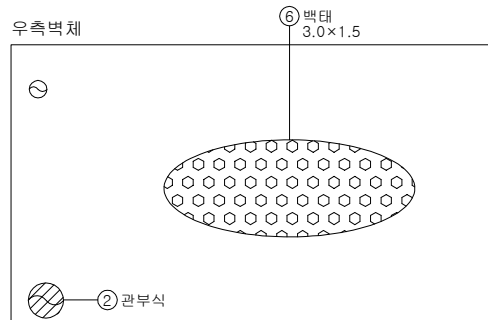
# 정남문학배수지(증설) - 1지 벽체

| No. | 손상 내용 | 손상 크기 | | | | | 손상 수량 | 단위 | 비고 |
|---|---|---|---|---|---|---|---|---|---|
| 1 | 백태 | | 0.10 | 0.10 | | 1 | 0.01 | m | 기존 |
| 2 | 관부식 | | | | | 1 | 1.00 | EA | 기존 |
| 3 | 녹물(부식) | | 0.10 | 0.10 | | 2 | 2.00 | m | 기존 |
| 4 | 관부식 | | | | | 1 | 1.00 | EA | 기존 |
| 5 | 녹물(부식) | | 0.10 | 0.10 | | 1 | 0.01 | m | 기존 |
| 6 | 백태 | | 3.00 | 1.50 | | 1 | 4.50 | m | 보수 |

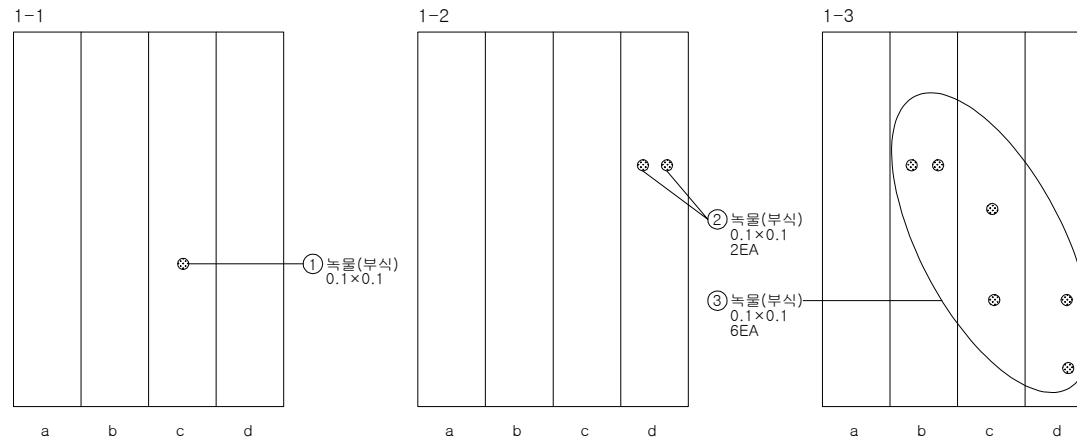
# 정남문학배수지(증설) - 1지 기둥

| No. | 손상 내용 | 손상 크기 | | | | | 손상<br>수량 | 단위 | 비고 |
|---|---|---|---|---|---|---|---|---|---|
| 1 | 녹물(부식) | | 0.10 | 0.10 | | 1 | 0.01 | m <sup>2</sup> | 기존 |
| 2 | 녹물(부식) | | 0.10 | 0.10 | | 2 | 0.02 | m <sup>2</sup> | 기존 |
| 3 | 녹물(부식) | | 0.10 | 0.10 | | 6 | 0.06 | m <sup>2</sup> | 기존 |

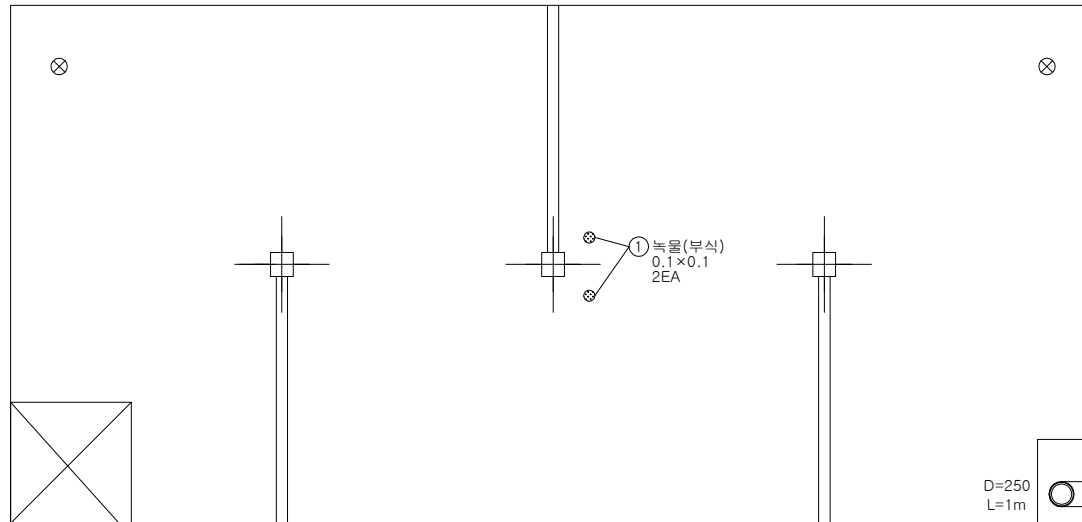
# 정남문학배수지(증설) - 2지 하부슬래브

| No. | 손상 내용 | 손상 크기 | | | | | 손상 수량 | 단위 | 비고 |
|---|---|---|---|---|---|---|---|---|---|
| 1 | 녹물(부식) | | 0.10 | 0.10 | | 2 | 0.02 | m <sup>2</sup> | 기존 |

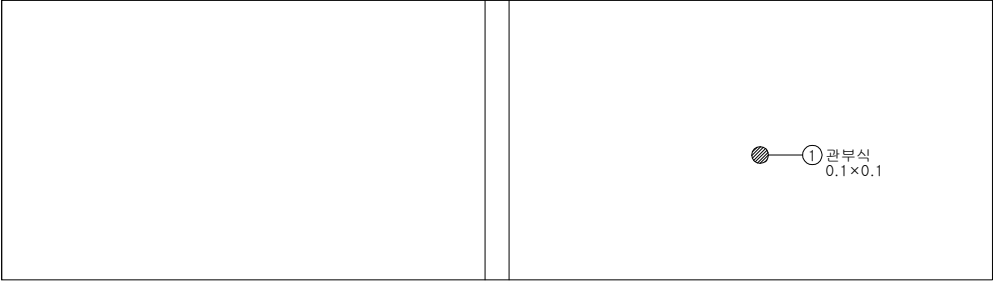
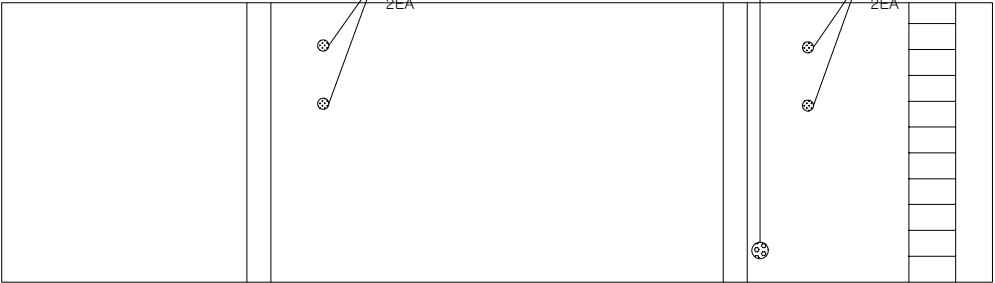
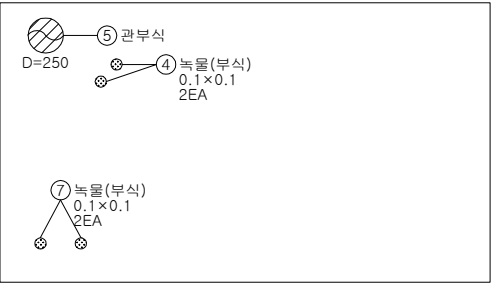
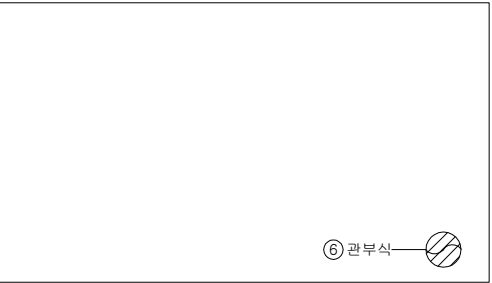
# 정남문학배수지(증설) - 2지 벽체

| No. | 손상 내용 | 손상 크기 | | | | | 손상 수량 | 단위 | 비고 |
|---|---|---|---|---|---|---|---|---|---|
| 1 | 관부식 | | | | | 1 | 1.00 | EA | 기존 |
| 2 | 녹물(부식) | | 0.10 | 0.10 | | 2 | 0.02 | m² | 기존 |
| 3 | 녹물(부식) | | 0.10 | 0.10 | | 2 | 0.02 | m² | 기존 |
| 4 | 녹물(부식) | | 0.10 | 0.10 | | 2 | 0.02 | m² | 기존 |
| 5 | 관부식 | | | | | 1 | 1.00 | EA | 기존 |
| 6 | 관부식 | | | | | 1 | 1.00 | EA | 기존 |
| 7 | 녹물(부식) | | 0.10 | 0.10 | | 2 | 0.02 | m² | 신규 |
| 8 | 백태 | | 0.10 | 0.10 | | 1 | 0.01 | m² | 보수 |

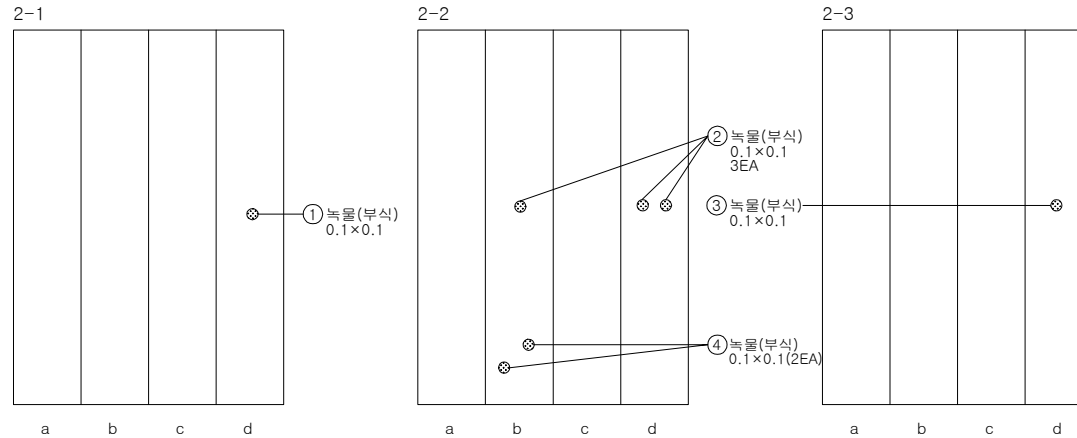
# 정남문학배수지(증설) - 2지 기동

| No. | 손상 내용 | 손상 크기 | | | | | 손상<br>수량 | 단위 | 비고 |
|---|---|---|---|---|---|---|---|---|---|
| 1 | 녹물(부식) | | 0.10 | 0.10 | | 1 | 0.01 | m <sup>2</sup> | 기존 |
| 2 | 녹물(부식) | | 0.10 | 0.10 | | 3 | 0.03 | m <sup>2</sup> | 기존 |
| 3 | 녹물(부식) | | 0.10 | 0.10 | | 1 | 0.01 | m <sup>2</sup> | 기존 |
| 4 | 녹물(부식) | | 0.10 | 0.10 | | 2 | 0.02 | m <sup>2</sup> | 기존 |

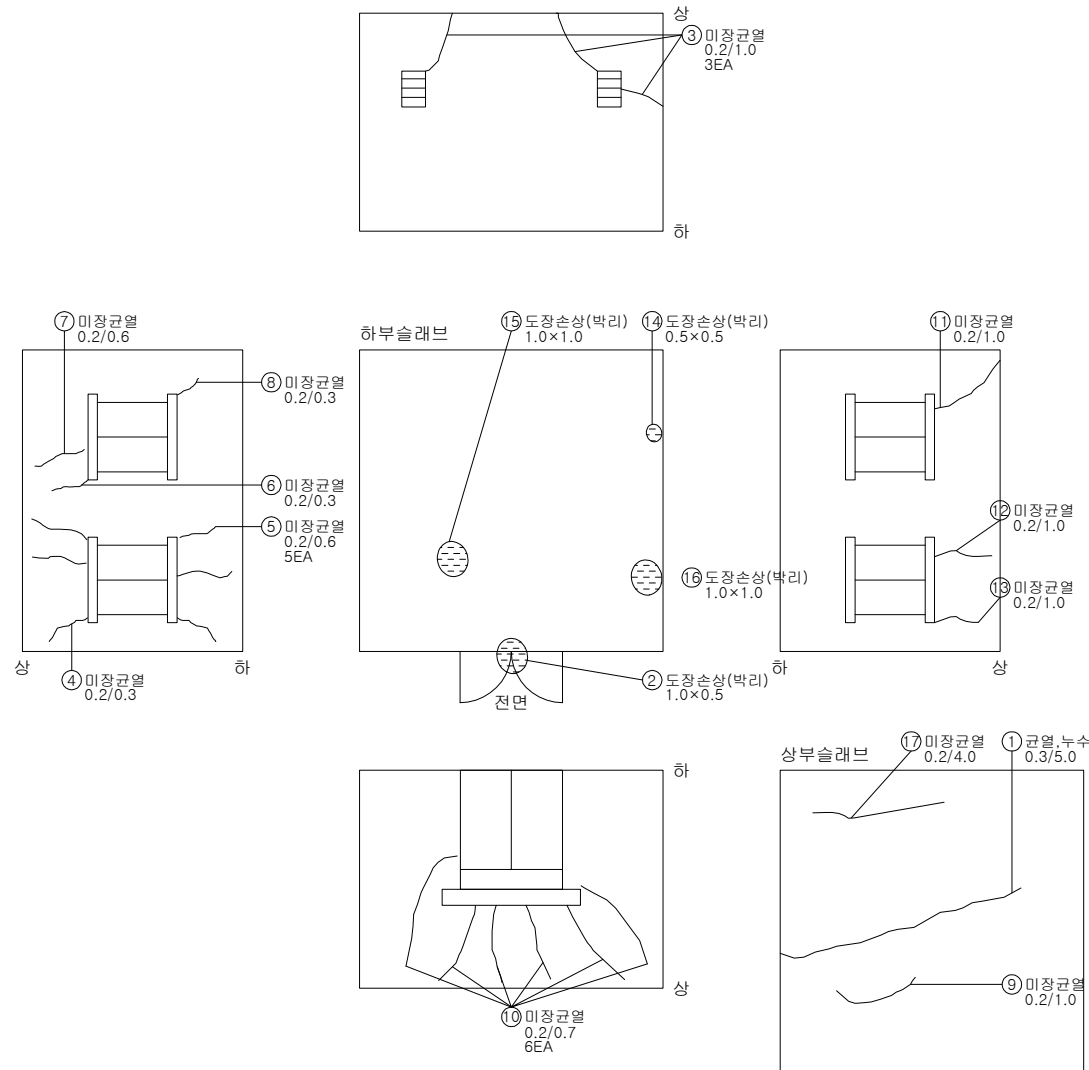
# 정남문학배수지(증설) - 제어실 내부

| 손상 집계 표 | | 손상 크기 | | | | | 손상 수량 | 단위 | 비고 |
|---|---|---|---|---|---|---|---|---|---|
| 1 | 균열, 누수 | 0.30 | | 5.00 | | 1 | 5.00 | m | 기존 |
| 2 | 도장손상(박리) | | 1.00 | 0.50 | | 1 | 0.50 | m <sup>2</sup> | 기존 |
| 3 | 미장균열 | 0.20 | | 0.10 | | 3 | 0.30 | m | 기존 |
| 4 | 미장균열 | 0.20 | | 0.30 | | 1 | 0.30 | m | 기존 |
| 5 | 미장균열 | 0.20 | | 0.60 | | 5 | 3.00 | m | 기존 |
| 6 | 미장균열 | 0.20 | | 0.30 | | 1 | 0.30 | m | 기존 |
| 7 | 미장균열 | 0.20 | | 0.60 | | 1 | 0.60 | m | 기존 |
| 8 | 미장균열 | 0.20 | | 0.30 | | 1 | 0.30 | m | 기존 |
| 9 | 미장균열 | 0.20 | | 1.00 | | 1 | 1.00 | m | 기존 |
| 10 | 미장균열 | 0.20 | | 0.70 | | 6 | 4.20 | m | 기존 |
| 11 | 미장균열 | 0.20 | | 1.00 | | 1 | 1.00 | m | 기존 |
| 12 | 미장균열 | 0.20 | | 1.00 | | 1 | 1.00 | m | 기존 |
| 13 | 미장균열 | 0.20 | | 1.00 | | 1 | 1.00 | m | 기존 |
| 14 | 도장손상(박리) | | 0.50 | 0.50 | | 1 | 0.25 | m <sup>2</sup> | 기존 |
| 15 | 도장손상(박리) | | 1.00 | 1.00 | | 1 | 1.00 | m <sup>2</sup> | 기존 |
| 16 | 도장손상(박리) | | 1.00 | 1.00 | | 1 | 1.00 | m <sup>2</sup> | 기존 |
| 17 | 미장균열 | 0.20 | | 4.00 | | 1 | 4.00 | m | 기존 |

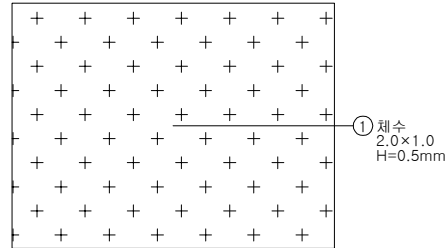
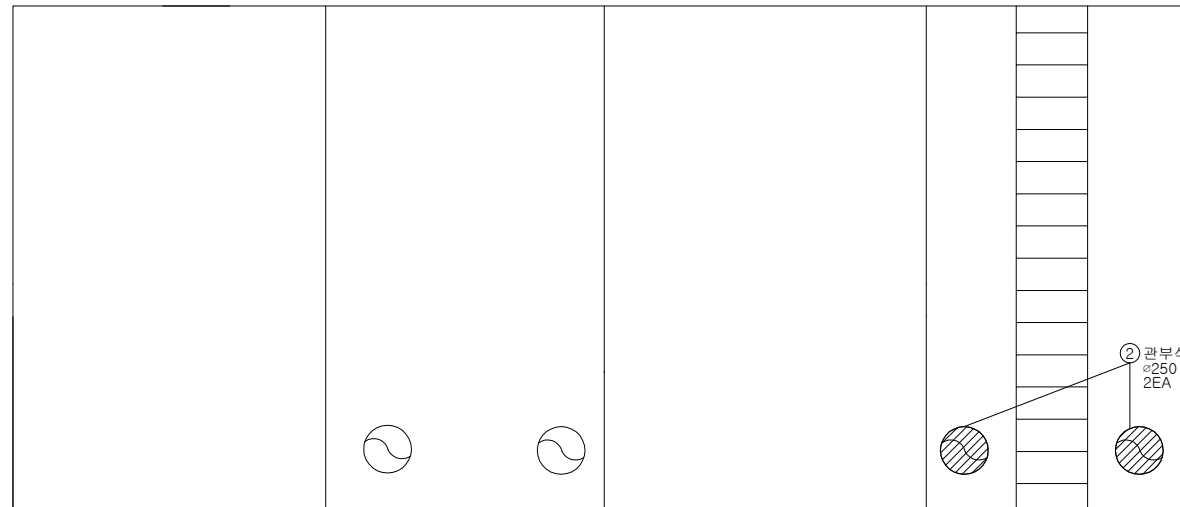
# 정남문학배수지(증설) - 통합유입밸브실

| No. | 손상 내용 | 손상 크기 | | | | | 손상 수량 | 단위 | 비고 |
|---|---|---|---|---|---|---|---|---|---|
| 1 | 채수 | | 2.00 | 1.00 | 0.50 | 1 | 2.00 | m <sup>2</sup> | 기존 |
| 2 | 관부식 | | | | | 2 | 250.00 | ø | 신규 |

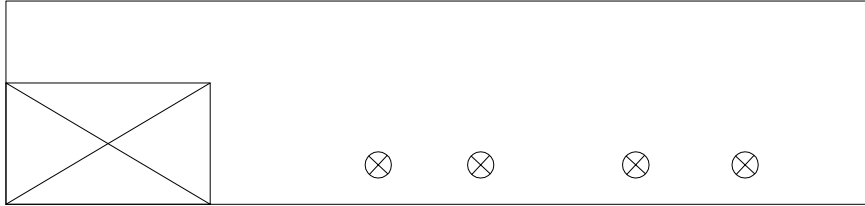
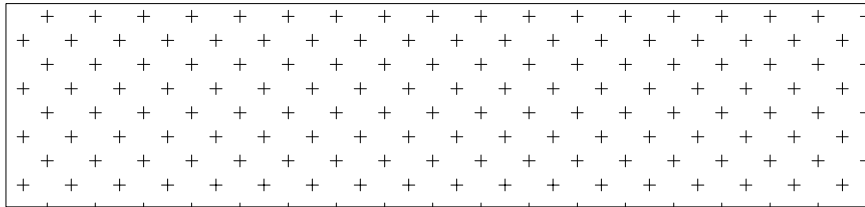
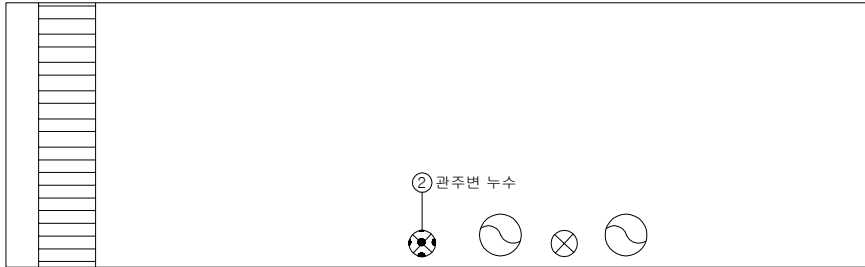
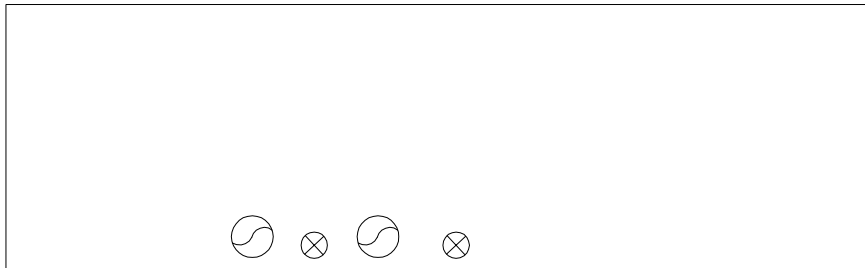
# 정남문학배수지(증설) - 통합유출밸브실

| No. | 손상 내용 | 손상 크기 | | | | | 손상 수량 | 단위 | 비고 |
|---|---|---|---|---|---|---|---|---|---|
| 1 | 체수 | | 3.00 | 1.00 | 0.30 | 1 | 3.00 | m <sup>2</sup> | 기존 |
| 2 | 관주변 누수 | | | | | 1 | 1.00 | EA | 기존 |

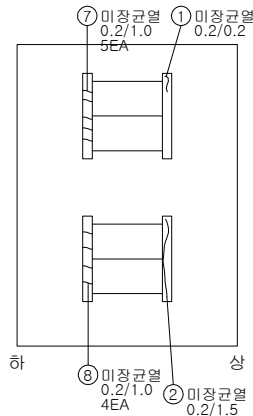
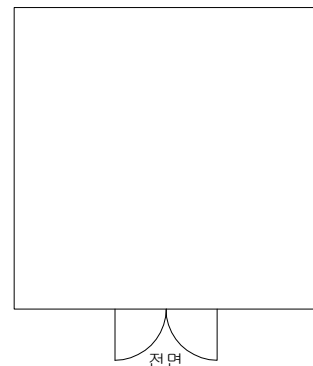
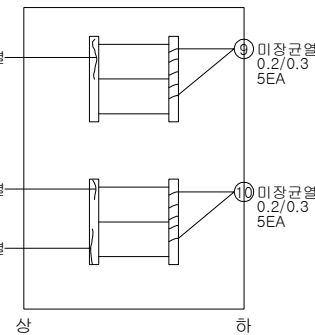
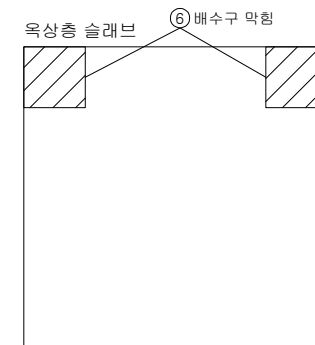
# 정남문학배수지(증설) - 제어실 외부

| No. | 손상 내용 | 손상 크기 | | | | | 손상 수량 | 단위 | 비고 |
|---|---|---|---|---|---|---|---|---|---|
| 1 | 미장균열 | 0.20 | | 0.20 | | 1 | 0.02 | m | 기존 |
| 2 | 미장균열 | 0.20 | | 1.50 | | 1 | 1.00 | m | 기존 |
| 3 | 미장균열 | 0.20 | | 0.40 | | 1 | 0.02 | m | 기존 |
| 4 | 미장균열 | 0.20 | | 0.30 | | 1 | 0.02 | m | 기존 |
| 5 | 미장균열 | 0.20 | | 0.50 | | 2 | 0.02 | m | 기존 |
| 6 | 배수구 막힘 | | | | | 1 | 1.00 | EA | 기존 |
| 7 | 미장균열 | 0.20 | | 1.00 | | 5 | 5.00 | m | 기존 |
| 8 | 미장균열 | 0.20 | | 1.00 | | 4 | 4.00 | m | 기존 |
| 9 | 미장균열 | 0.20 | | 0.30 | | 5 | 1.50 | m | 신규 |
| 10 | 미장균열 | 0.20 | | 0.30 | | 5 | 1.50 | m | 신규 |
