## 14 향남도이배수지

# 01 토목구조물

# 향남도이배수지 - 1지 상부슬래브(보)

| 2022년 화성시 상수도시설물 안전점검 용역 | 경기도 화성시 맑은물사업소 | 2022.12. | 손철호 | 향남도이배수지 - 1지 하부슬래브 | 1-02 |

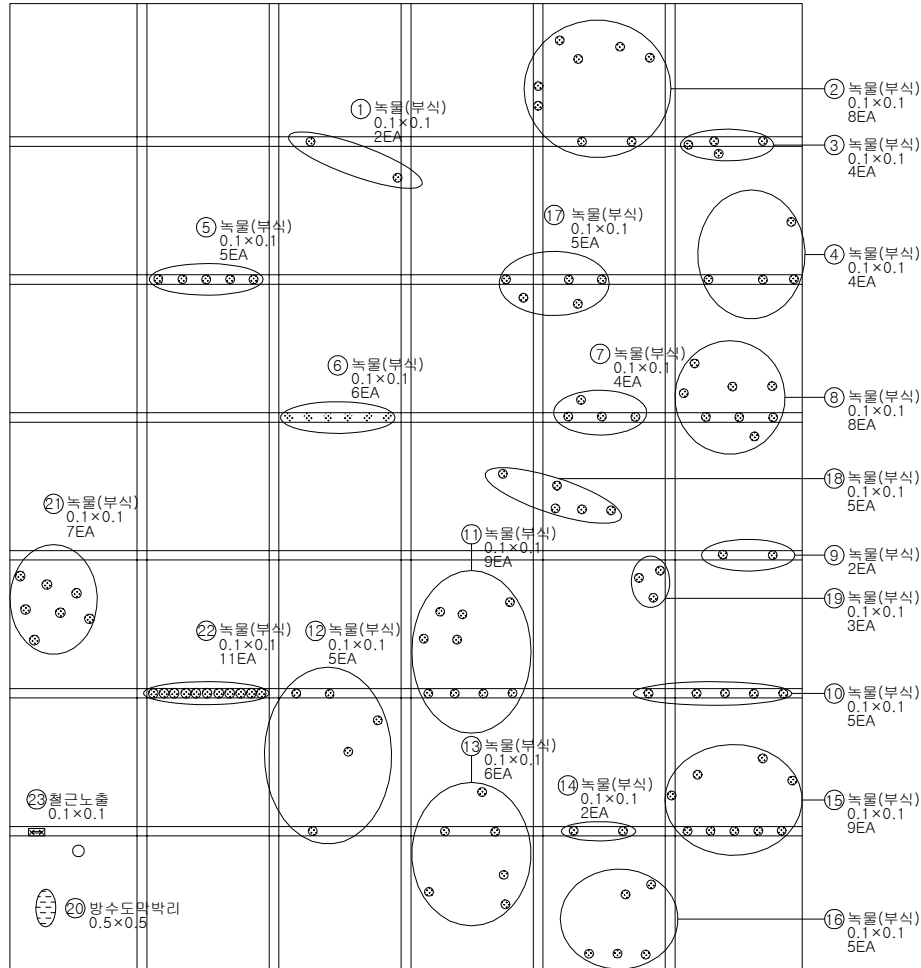
| 손상 집계 표 | | 손상 크기 | | | | | 손상 수량 | 단위 | 비고 |
|---|---|---|---|---|---|---|---|---|---|
| 1 | 녹물(부식) | | 0.1 | 0.1 | | 2 | 0.02 | m <sup>2</sup> | 기준 |
| 20 | 방수도막박리 | | 0.5 | 0.5 | | 1 | 0.25 | m <sup>2</sup> | 기준 |
| 23 | 철근노출 | | 0.1 | 0.1 | | 1 | 0.01 | m <sup>2</sup> | 신규 |

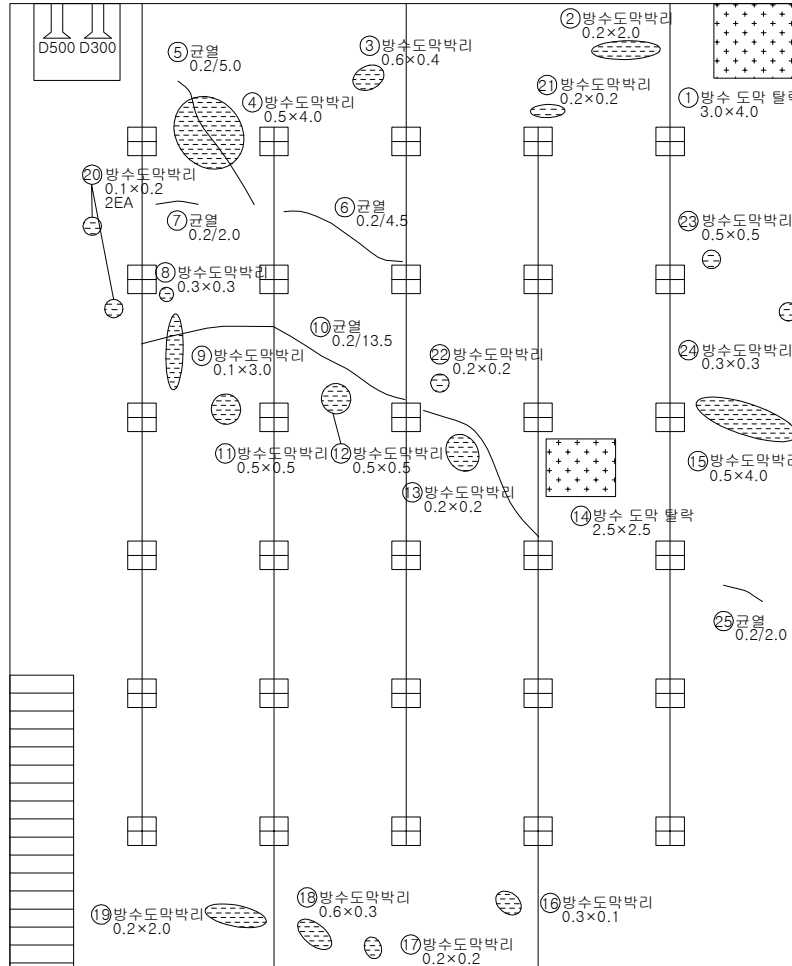
# 향남도이배수지 - 1지 하부슬래브

| 손상 집계 표 | | 손상 크기 | | | | | 손상 수량 | 단위 | 비고 |
|---|---|---|---|---|---|---|---|---|---|
| 1 | 방수도막탈락 | | 3.0 | 4.0 | | 1 | 12.00 | m <sup>2</sup> | 기존 |
| 5 | 균열(0.3mm미만) | 0.2 | | 5.0 | | 1 | 5.00 | m | 기존 |
| 14 | 방수도막탈락 | | 2.5 | 2.5 | | 1 | 6.25 | m <sup>2</sup> | 기존 |
| 25 | 균열(0.3mm미만) | 0.2 | | 2.0 | | 1 | 2.00 | m | 신규 |

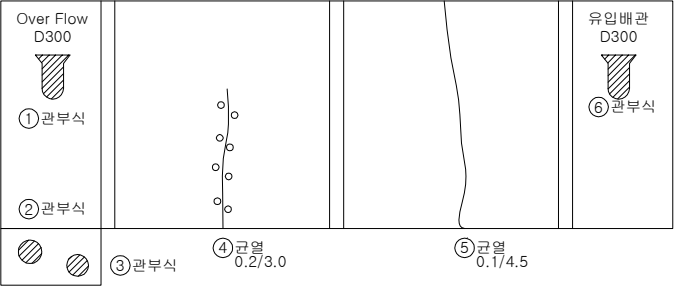
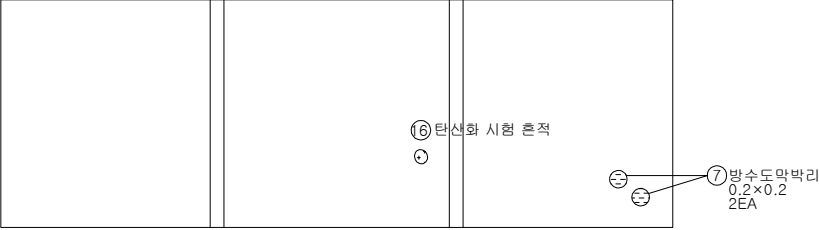
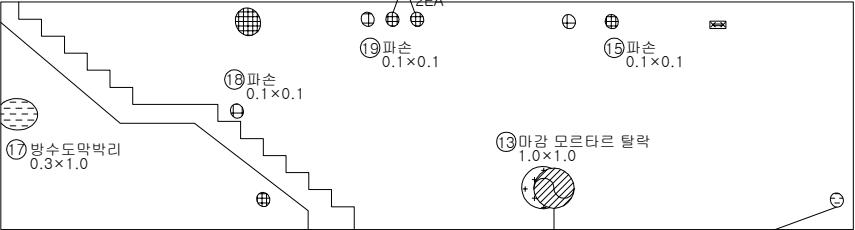
# 향남도이배수지 - 1지 벽체

| No. | 손상 내용 | 손상 크기 | | | | | 손상 수량 | 단위 | 비고 |
|---|---|---|---|---|---|---|---|---|---|
| 1 | 관부식 | | | | | 1 | 1.00 | EA | 기준 |
| 4 | 균열(0.3mm미만) | 0.2 | | 3.0 | | 1 | 3.00 | m | 기준 |
| 11 | 철근노출 | | 0.1 | 0.1 | | 1 | 0.01 | m² | 기준 |
| 13 | 마강 모르타르 탈락 | | 1.0 | 1.0 | | 1 | 1.00 | m² | 기준 |

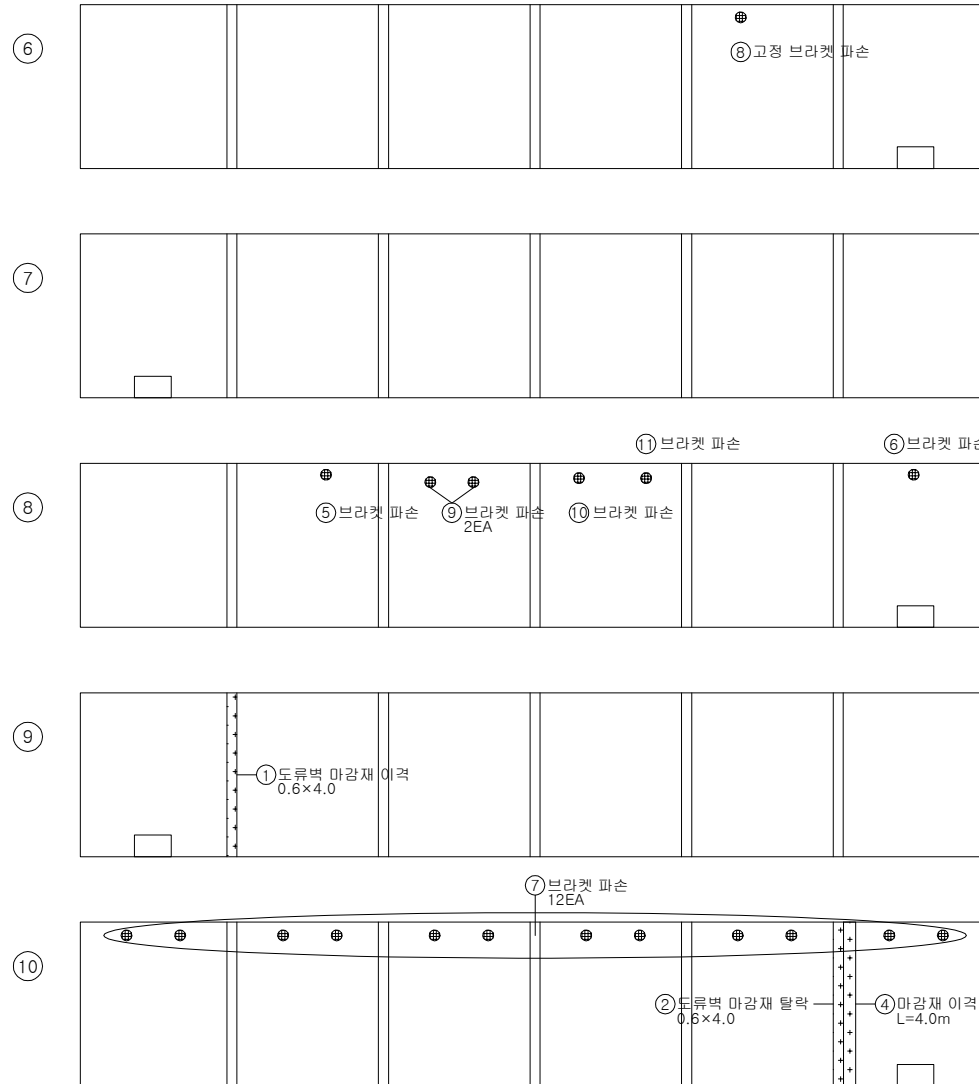
## 향남도이배수지 - 1지 도류벽(2)

| No. | 손상 내용 | 손상 크기 | | | | | 손상 수량 | 단위 | 비고 |
|---|---|---|---|---|---|---|---|---|---|
| 1 | 도류벽 마감재 탈락 | 0.6 | | 4.0 | | 1 | 2.40 | m <sup>2</sup> | 기존 |
| 4 | 마감재 이격 | | | 4.0 | | 1 | 4.00 | m | 기존 |
| 5 | 브라켓 파손 | | | | | 1 | 1.00 | EA | 기존 |
| 11 | 브라켓 파손 | | | | | 1 | 1.00 | EA | 신규 |

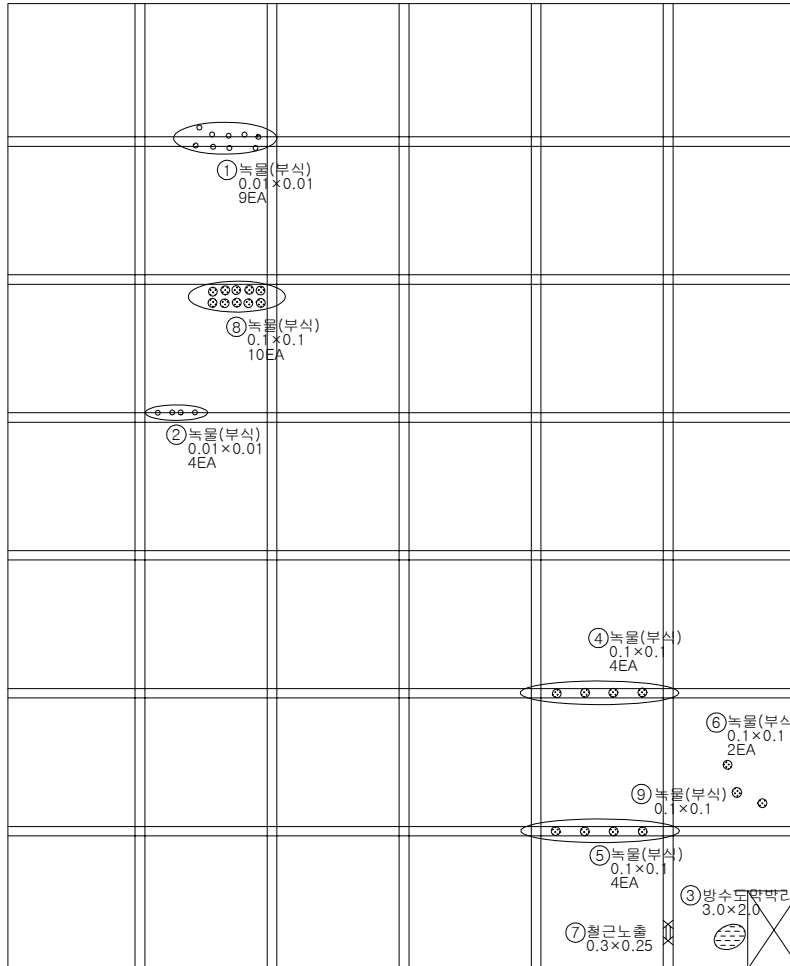
# 향남도이배수지 - 2지 상부슬래브(보)

| No. | 손상 내용 | 손상 크기 | | | | | 손상 수량 | 단위 | 비고 |
|---|---|---|---|---|---|---|---|---|---|
| 1 | 녹물(부식) | | 0.1 | 0.1 | | 9 | 0.09 | m² | 기존 |
| 3 | 방수도막박리 | | 3.0 | 2.0 | | 1 | 0.60 | m² | 기존 |
| 7 | 철근노출 | | 0.3 | 0.25 | | 1 | 0.08 | m² | 기존 |

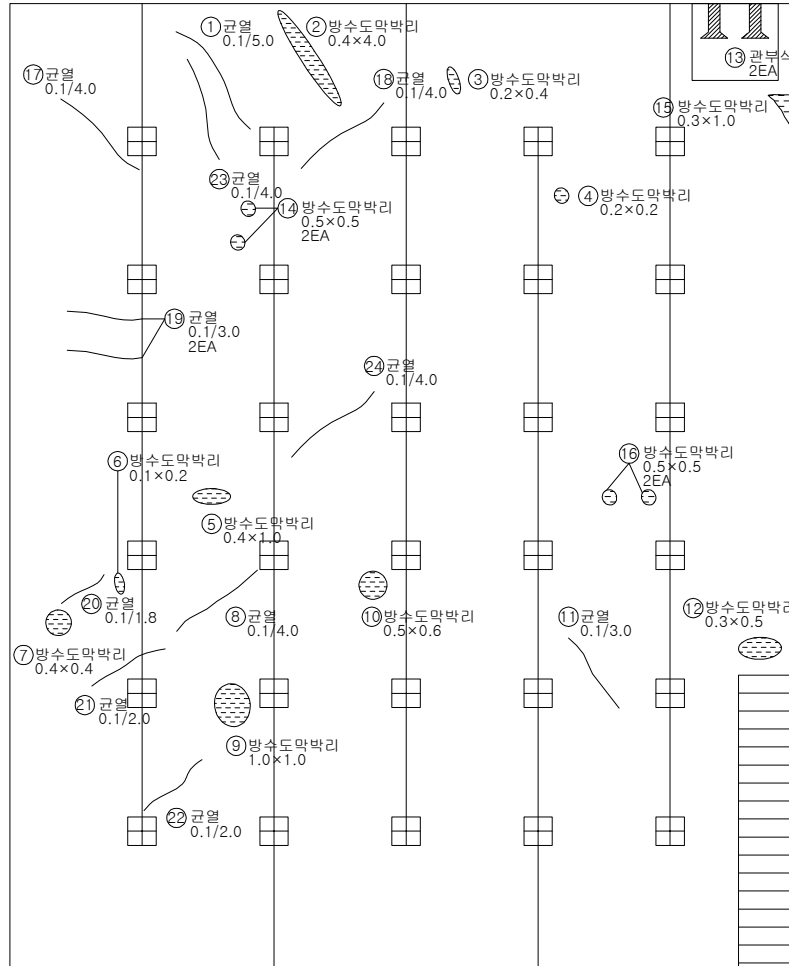
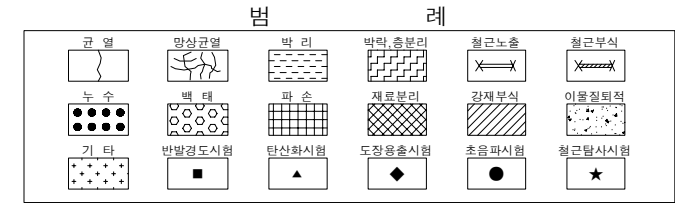
# 향남도이배수지 - 2지 하부슬래브

| No. | 손상 내용 | 손상 크기 | | | | | 손상 수량 | 단위 | 비고 |
|---|---|---|---|---|---|---|---|---|---|
| 1 | 균열(0.3mm미만) | 0.1 | | 5.0 | | 1 | 5.00 | m | 기존 |
| 2 | 방수도막박리 | | 0.4 | 4.0 | | 1 | 1.60 | m <sup>2</sup> | 기존 |
| 13 | 관부식 | | | | | 2 | 2.00 | EA | 기존 |
| 17 | 균열(0.3mm미만) | 0.1 | | 4.0 | | 1 | 4.00 | m | 신규 |

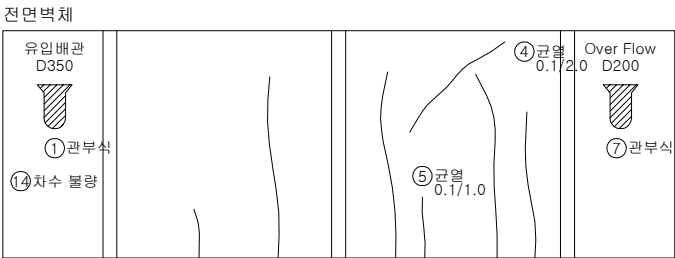
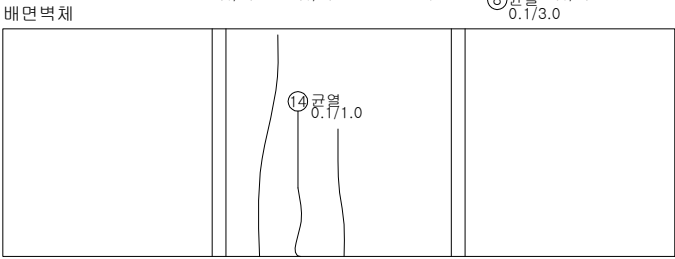
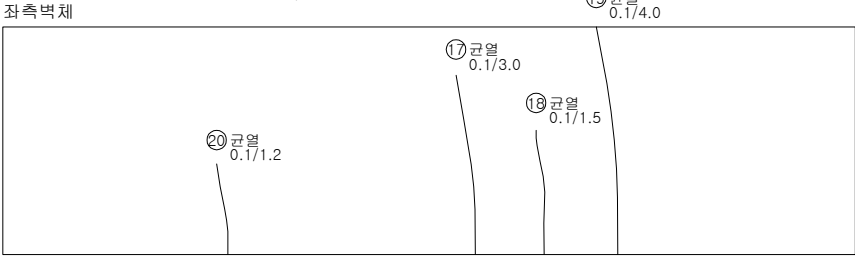
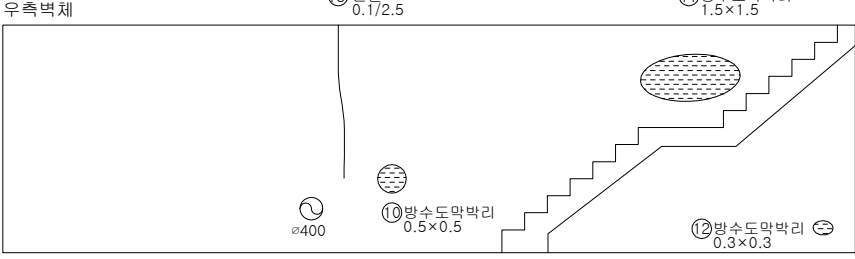
향남도이배수지 - 2지 벽체

| No. | 손상 내용 | 손상 크기 | | | | | 손상 수량 | 단위 | 비고 |
|---|---|---|---|---|---|---|---|---|---|
| 1 | 관부식 | | | | | 1 | 1.00 | EA | 기존 |
| 2 | 균열(0.3mm미만) | 0.1 | | 0.5 | | 1 | 0.50 | m | 기존 |
| 10 | 방수도막박리 | | 0.5 | 0.5 | | 1 | 0.25 | m <sup>2</sup> | 기존 |
| 16 | 균열(0.3mm미만) | 0.1 | | 4.0 | | 1 | 4.00 | m | 보수 |

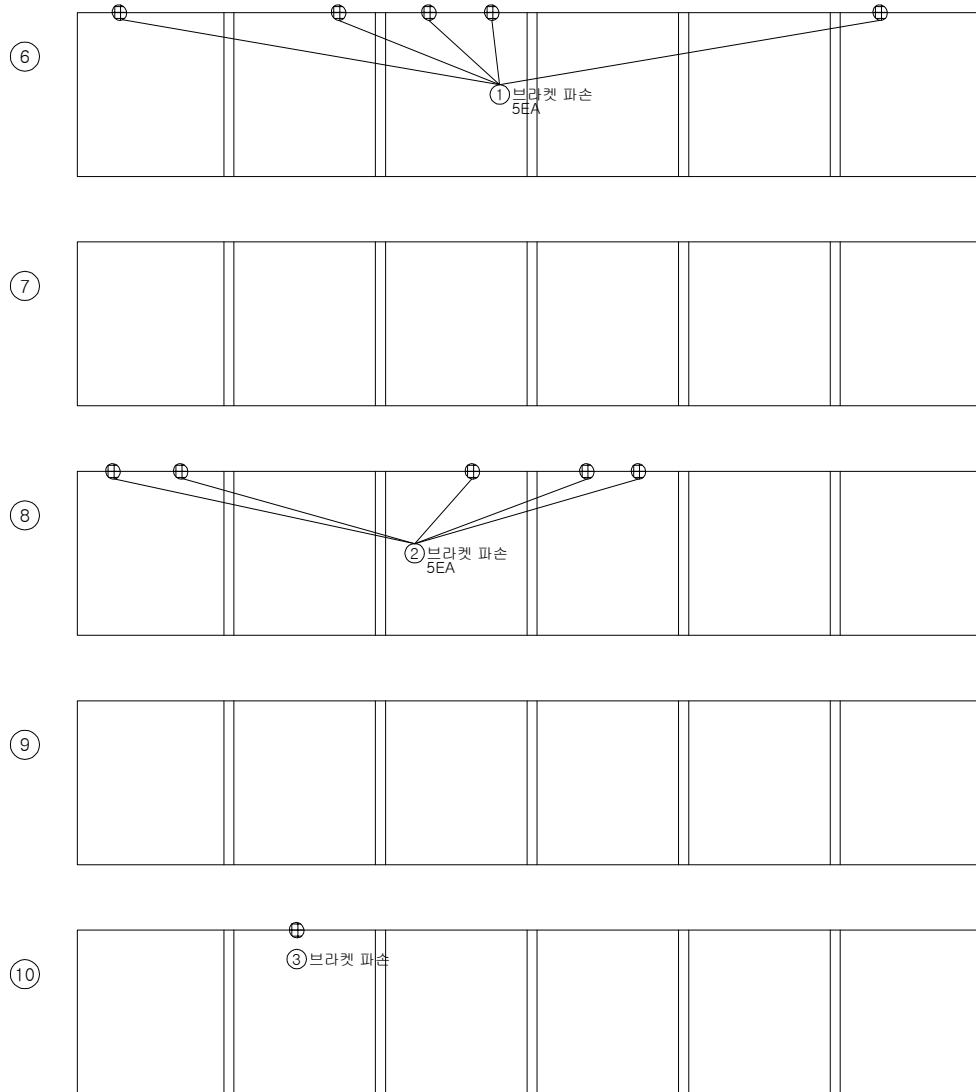
## 향남도이배수지 - 2지 도류벽(2)

| No. | 손상 내용 | 손상 크기 | | | | | 손상<br>수량 | 단위 | 비고 |
|---|---|---|---|---|---|---|---|---|---|
| 1 | 브라켓 파손 | | | | | 5 | 5.00 | EA | 기존 |
| 2 | 브라켓 파손 | | | | | 5 | 5.00 | EA | 기존 |
| 3 | 브라켓 파손 | | | | | 1 | 1.00 | EA | 기존 |

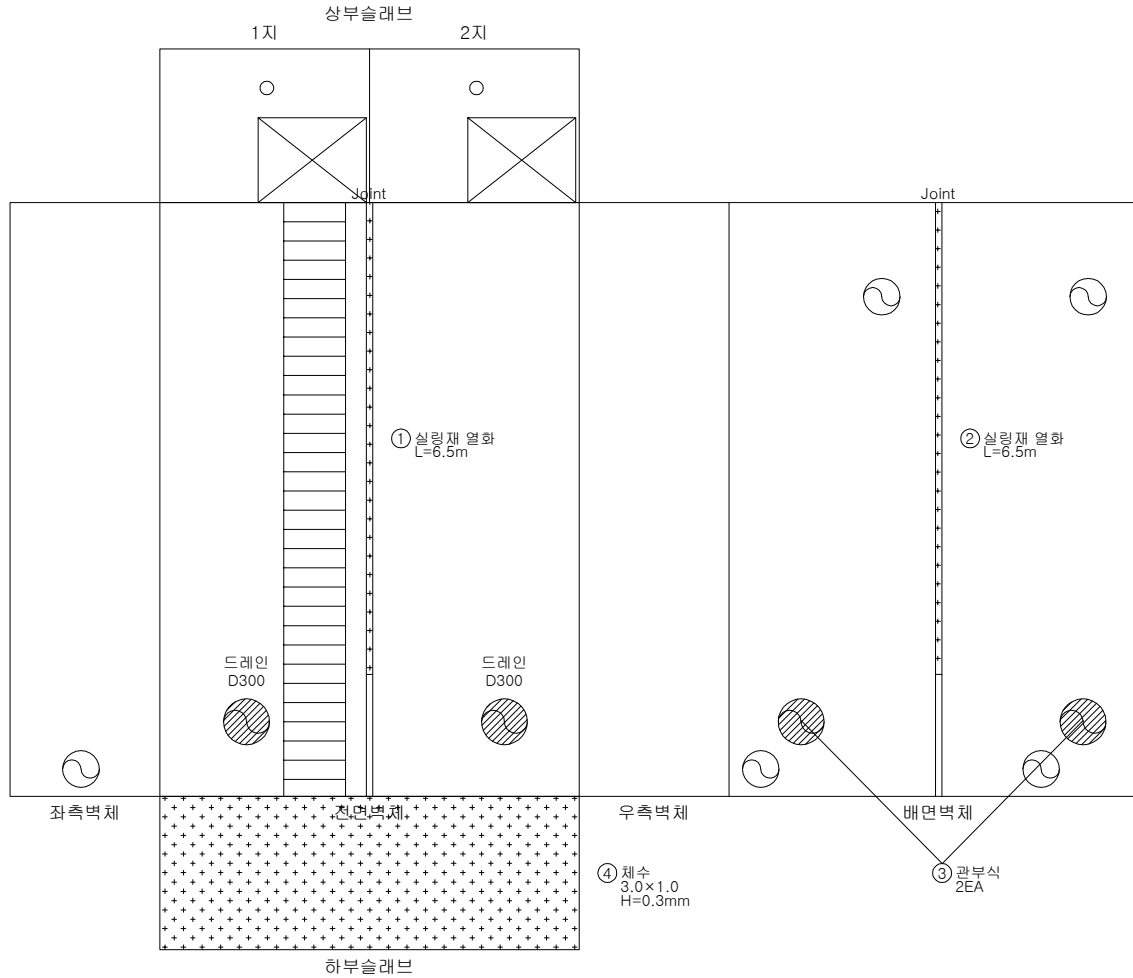
# 향남도이배수지 - 통합유출밸브실

| No. | 손상 내용 | 손상 크기 | | | | | 손상 수량 | 단위 | 비고 |
|---|---|---|---|---|---|---|---|---|---|
| 3 | 관부식 | | | | | 2 | 2.00 | EA | 기존 |

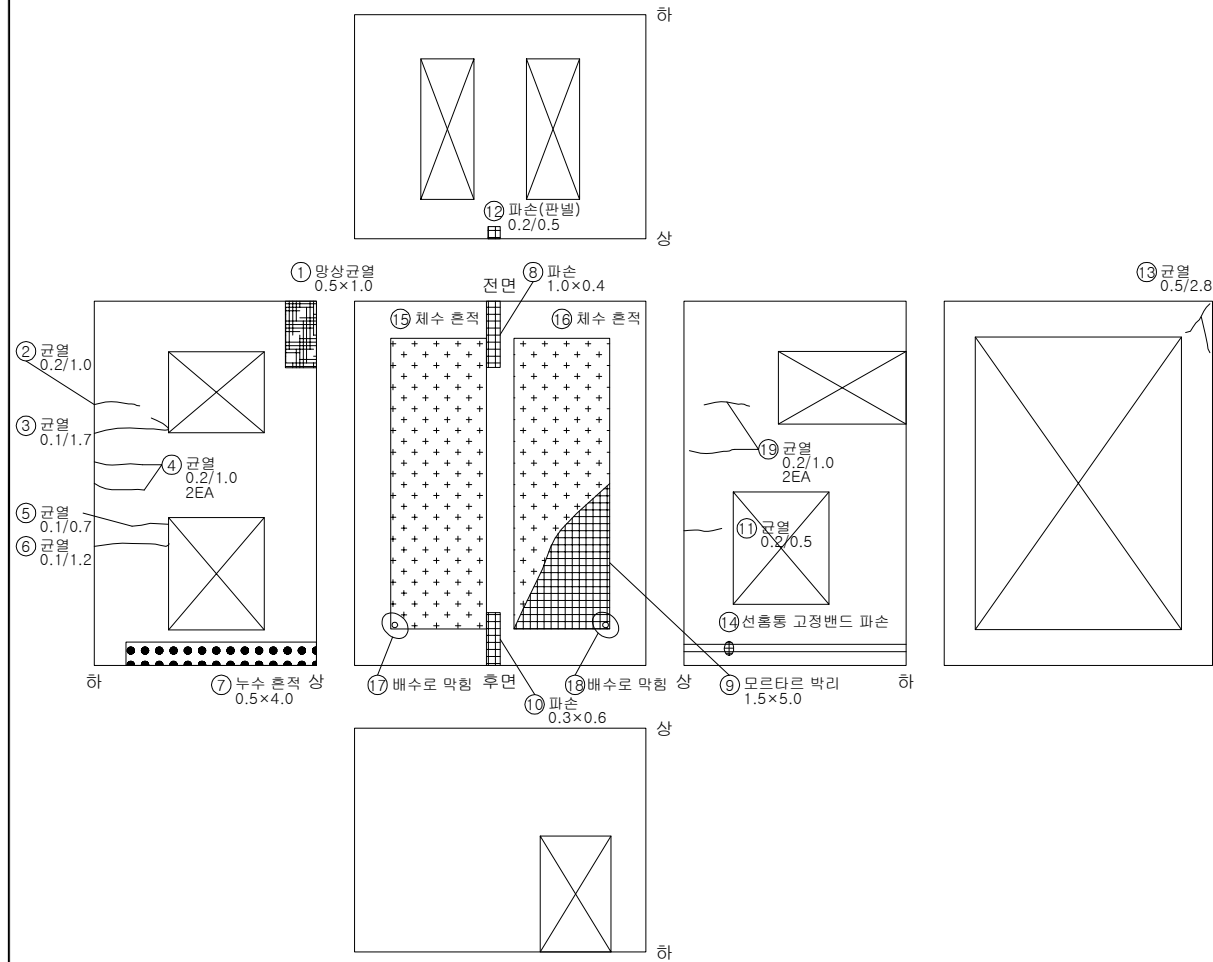
# 향남도이배수지 - 검수실 외부

| 손상 집계 표 | | 손상 크기 | | | | | 손상 수량 | 단위 | 비고 |
|---|---|---|---|---|---|---|---|---|---|
| 1 | 망상균열 | | 0.5 | 1.0 | | 1 | 1.00 | m | 기존 |
| 7 | 누수흔적 | | 0.5 | 4.0 | | 1 | 2.00 | m | 기존 |
| 13 | 균열(0.5mm이상) | 0.5 | | 2.8 | | 1 | 2.80 | m | 기존 |
| 19 | 균열(0.3mm미만) | 0.2 | | 1.0 | | 2 | 2.00 | m | 신규 |

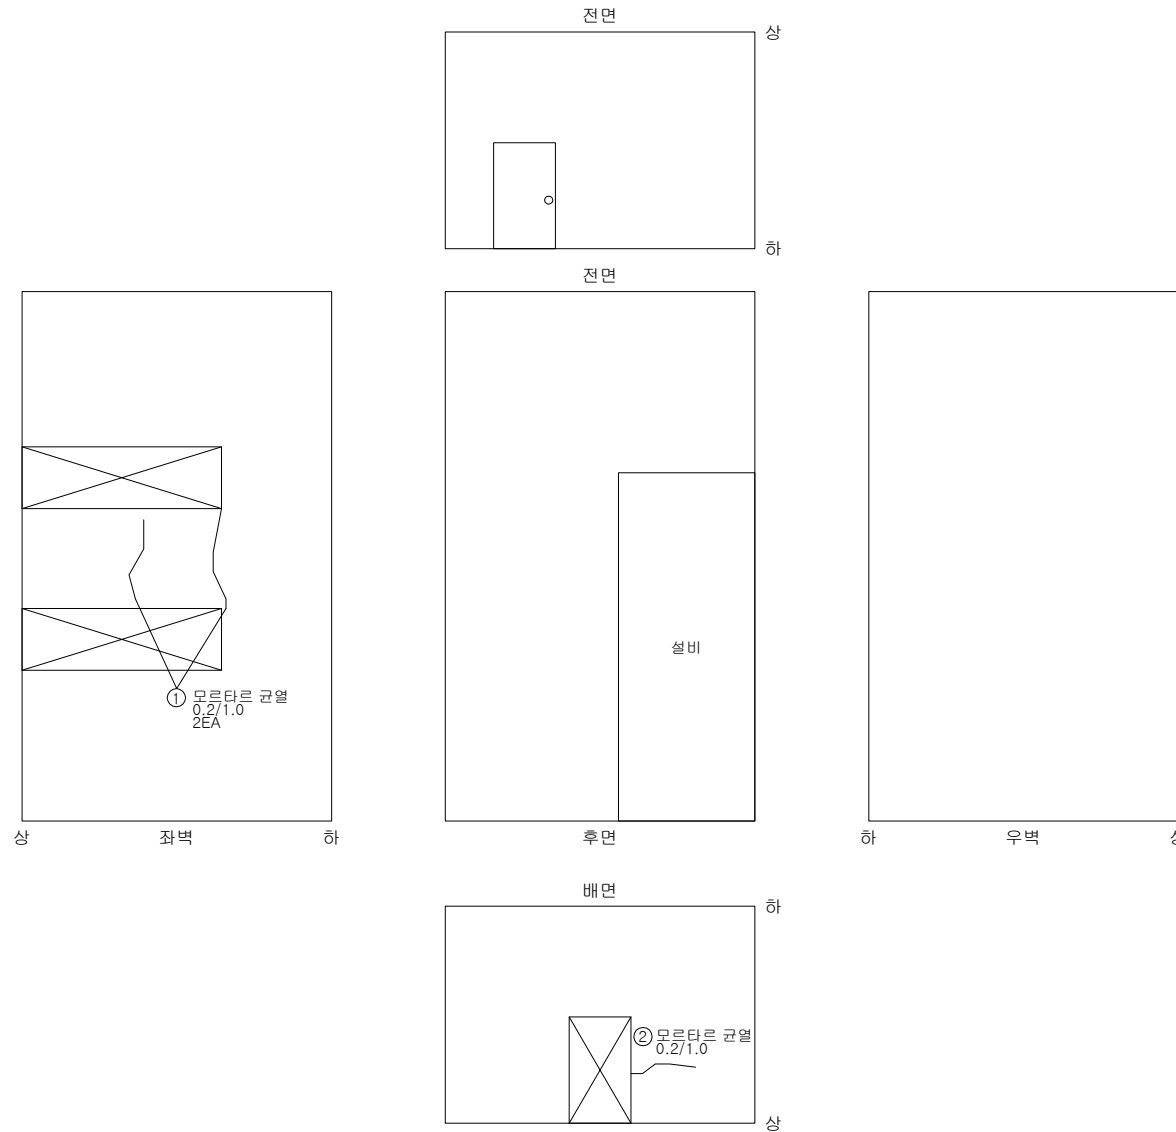
| No. | 손상 내용 | 손상 크기 | | | | | 손상<br>수량 | 단위 | 비고 |
|---|---|---|---|---|---|---|---|---|---|
| 1 | 모르타르 균열 | 0.2 | | 1.0 | | 2 | 2.00 | m | 기존 |
| 2 | 모르타르 균열 | 0.2 | | 1.0 | | 1 | 1.00 | m | 기존 |
