# 01 정남문학산업단지배수지

# 01 토목구조물

| 과업명 | 2022년 화성시 상수도시설물 안전점검 용역 | 발주처 | 경기도 화성시 맑은물사업소 | 조사일자 | 2022. 12. | 조사자 | 손철호 | TITLE | 정남문학산업단지배수지 - 1층 홀 바닥판 상,하면 | DWG NO. | 2-09 |

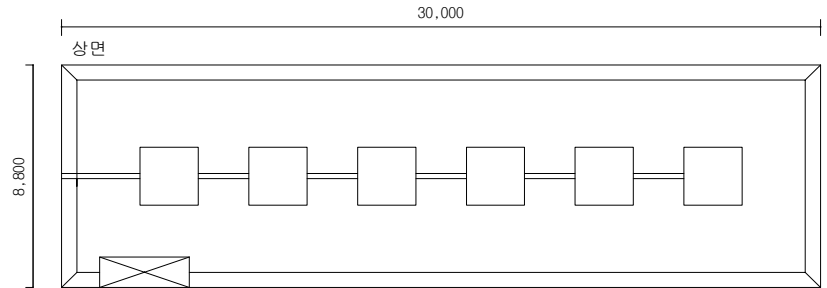
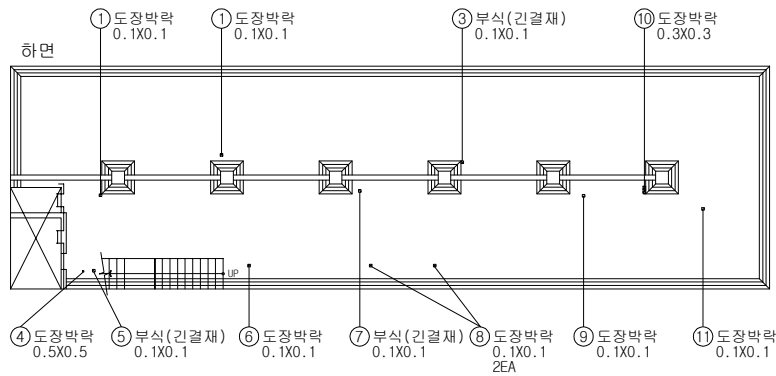
# 정남문학산업단지배수지 - 1지 바닥판 상,하면

| 손상 집계 표 | | 손상 크기 | | | | | 손상 수량 | 단위 | 비고 |
|---|---|---|---|---|---|---|---|---|---|
| 1 | 도장박락 | | 0.10 | 0.10 | | 1 | 0.01 | m² | 신규 |
| 2 | 도장박락 | | 0.10 | 0.10 | | 1 | 0.01 | m² | 신규 |
| 3 | 부식(긴결재) | | 0.10 | 0.10 | | 1 | 0.01 | m² | 신규 |
| 4 | 도장박락 | | 0.50 | 0.50 | | 1 | 0.25 | m² | 신규 |
| 5 | 부식(긴결재) | | 0.10 | 0.10 | | 1 | 0.01 | m² | 신규 |
| 6 | 도장박락 | | 0.10 | 0.10 | | 1 | 0.01 | m² | 신규 |
| 7 | 부식(긴결재) | | 0.10 | 0.10 | | 1 | 0.01 | m² | 신규 |
| 8 | 도장박락 | | 0.10 | 0.10 | | 2 | 0.02 | m² | 신규 |
| 9 | 도장박락 | | 0.10 | 0.10 | | 1 | 0.01 | m² | 신규 |
| 10 | 도장박락 | | 0.30 | 0.30 | | 1 | 0.03 | m² | 신규 |
| 11 | 도장박락 | | 0.10 | 0.10 | | 1 | 0.01 | m² | 신규 |

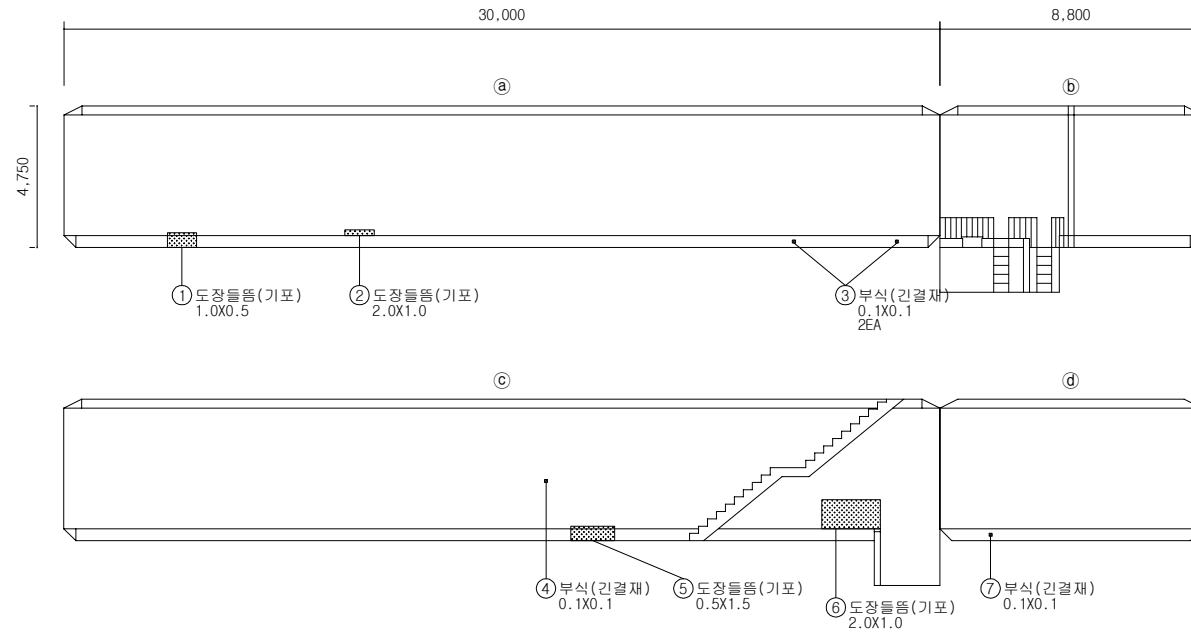
# 정남문학산업단지배수지 - 1지 벽체

| No. | 손상 내용 | 손상 크기 | | | | | 손상 수량 | 단위 | 비고 |
|---|---|---|---|---|---|---|---|---|---|
| 1 | 도장들뜸(기포) | | 1.00 | 0.50 | | 1 | 0.50 | m² | 신규 |
| 2 | 도장들뜸(기포) | | 0.20 | 1.00 | | 1 | 0.20 | m² | 신규 |
| 3 | 부식(긴결재) | | 0.10 | 0.10 | | 2 | 0.01 | m² | 신규 |
| 4 | 부식(긴결재) | | 0.10 | 0.10 | | 1 | 0.01 | m² | 신규 |
| 5 | 도장들뜸(기포) | | 0.50 | 1.50 | | 1 | 0.75 | m² | 신규 |
| 6 | 도장들뜸(기포) | | 2.00 | 1.00 | | 1 | 2.00 | m² | 신규 |
| 7 | 부식(긴결재) | | 0.10 | 0.10 | | 1 | 0.01 | m² | 신규 |

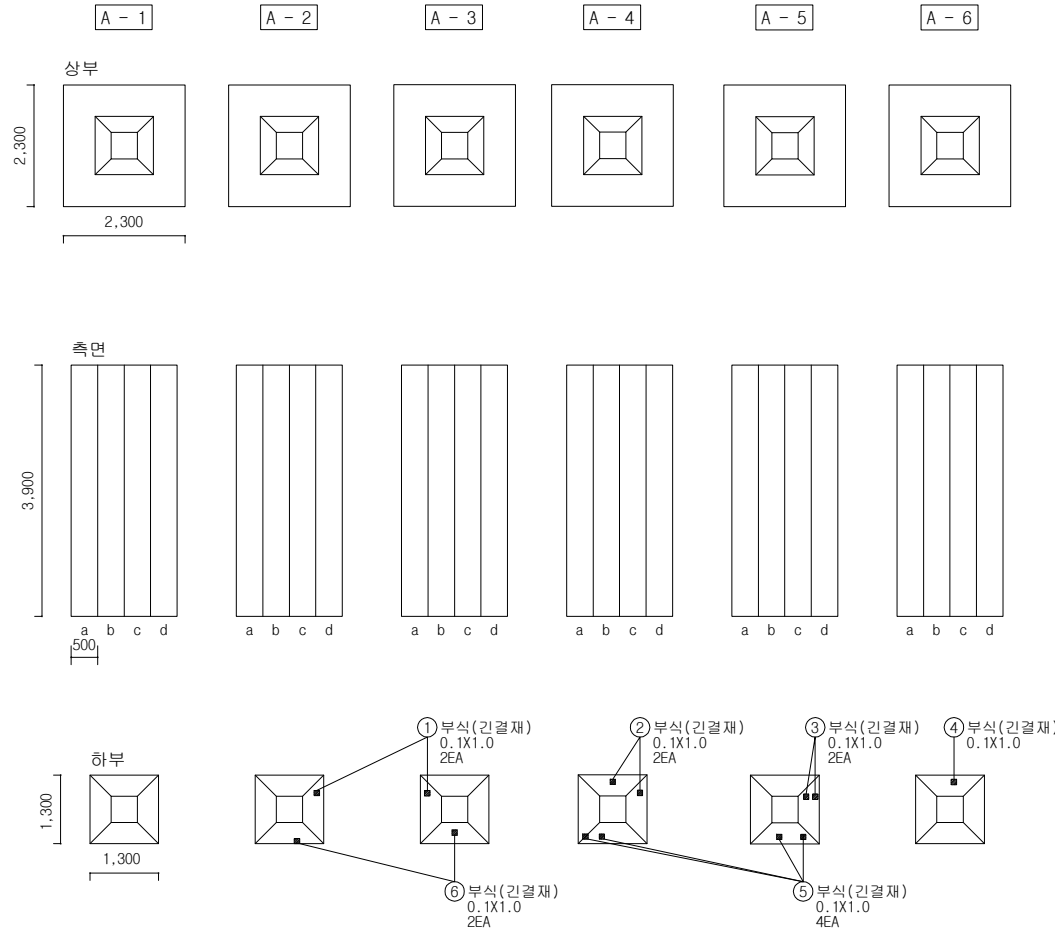
# 정남문학산업단지배수지 - 1지 기둥

| 손상 집계 표 | | 손상 크기 | | | | | 손상 수량 | 단위 | 비고 |
|---|---|---|---|---|---|---|---|---|---|
| 1 | 부식(긴결재) | | 0.10 | 0.10 | | 2 | 0.02 | m <sup>2</sup> | 신규 |
| 2 | 부식(긴결재) | | 0.10 | 0.10 | | 3 | 0.03 | m <sup>2</sup> | 신규 |
| 3 | 부식(긴결재) | | 0.10 | 0.10 | | 2 | 0.02 | m <sup>2</sup> | 신규 |
| 4 | 부식(긴결재) | | 0.10 | 0.10 | | 1 | 0.01 | m <sup>2</sup> | 신규 |
| 5 | 부식(긴결재) | | 0.10 | 0.10 | | 4 | 0.04 | m <sup>2</sup> | 신규 |
| 6 | 부식(긴결재) | | 0.10 | 0.10 | | 2 | 0.02 | m <sup>2</sup> | 신규 |

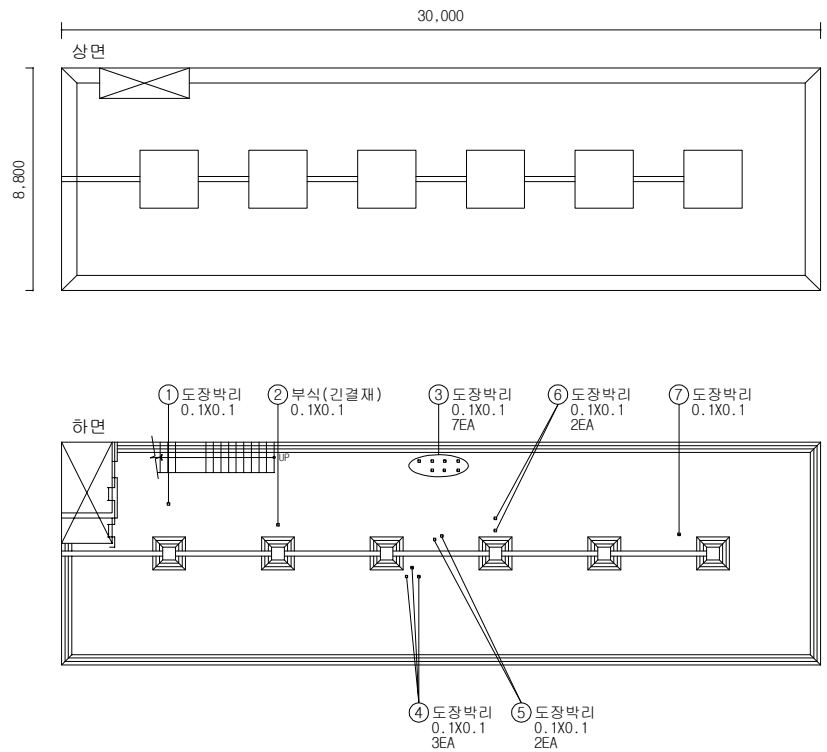
# 정남문학산업단지배수지 - 2지 바닥판 상,하면

| No. | 손상 내용 | 손상 크기 | | | | | 손상 수량 | 단위 | 비고 |
|---|---|---|---|---|---|---|---|---|---|
| 1 | 도장박리 | | 0.10 | 0.10 | | 1 | 0.01 | m <sup>2</sup> | 신규 |
| 2 | 부식(긴결재) | | 0.10 | 0.10 | | 1 | 0.01 | m <sup>2</sup> | 신규 |
| 3 | 도장박리 | | 0.10 | 0.10 | | 7 | 0.07 | m <sup>2</sup> | 신규 |
| 4 | 도장박리 | | 0.10 | 0.10 | | 3 | 0.03 | m <sup>2</sup> | 신규 |
| 5 | 도장박리 | | 0.10 | 0.10 | | 2 | 0.02 | m <sup>2</sup> | 신규 |
| 6 | 도장박리 | | 0.10 | 0.10 | | 2 | 0.02 | m <sup>2</sup> | 신규 |
| 7 | 도장박리 | | 0.10 | 0.10 | | 1 | 0.01 | m <sup>2</sup> | 신규 |

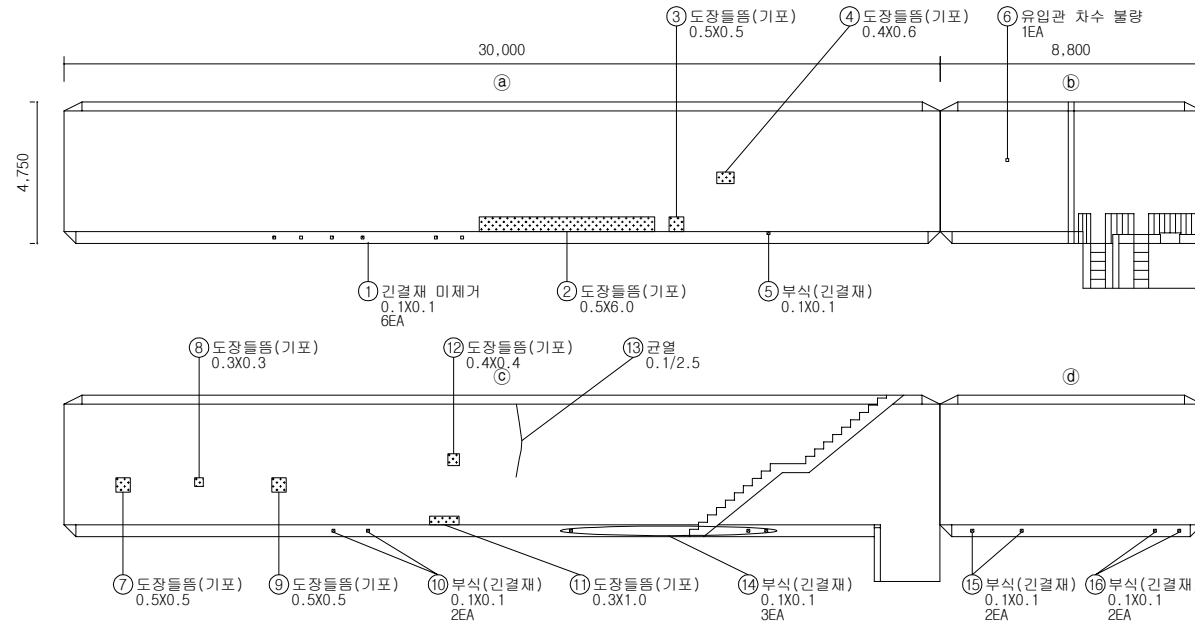
# 정남문학산업단지배수지 - 2지 벽체

| No. | 손상 내용 | 손상 크기 | | | | | 손상 수량 | 단위 | 비고 |
|---|---|---|---|---|---|---|---|---|---|
| 1 | 간결재 미제거 | | 0.10 | 0.10 | | 6 | 0.06 | m² | 신규 |
| 2 | 도장들뜸(기포) | | 0.50 | 6.00 | | 1 | 3.00 | m² | 신규 |
| 3 | 도장들뜸(기포) | | 0.50 | 0.50 | | 1 | 0.25 | m² | 신규 |
| 4 | 도장들뜸(기포) | | 0.40 | 0.60 | | 1 | 0.24 | m² | 신규 |
| 5 | 부식(간결재) | | 0.10 | 0.10 | | 1 | 0.01 | m² | 신규 |
| 6 | 유입관 차수 불량 | | | | | 1 | 1.00 | EA | 신규 |
| 7 | 도장들뜸(기포) | | 0.50 | 0.50 | | 1 | 0.25 | m² | 신규 |
| 8 | 도장들뜸(기포) | | 0.30 | 0.30 | | 1 | 0.09 | m² | 신규 |
| 9 | 도장들뜸(기포) | | 0.50 | 0.50 | | 1 | 0.25 | m² | 신규 |
| 10 | 부식(간결재) | | 0.10 | 0.10 | | 2 | 0.02 | m² | 신규 |
| 11 | 도장들뜸(기포) | | 0.30 | 1.00 | | 1 | 0.30 | m² | 신규 |
| 12 | 도장들뜸(기포) | | 0.40 | 0.40 | | 1 | 0.16 | m² | 신규 |
| 13 | 균열(CW=0.3mm미만) | 1.00 | | 2.50 | | 1 | 2.50 | m | 신규 |
| 14 | 부식(간결재) | | 0.10 | 0.10 | | 3 | 0.03 | m² | 신규 |
| 15 | 부식(간결재) | | 0.10 | 0.10 | | 2 | 0.02 | m² | 신규 |
| 16 | 부식(간결재) | | 0.10 | 0.10 | | 2 | 0.02 | m² | 신규 |

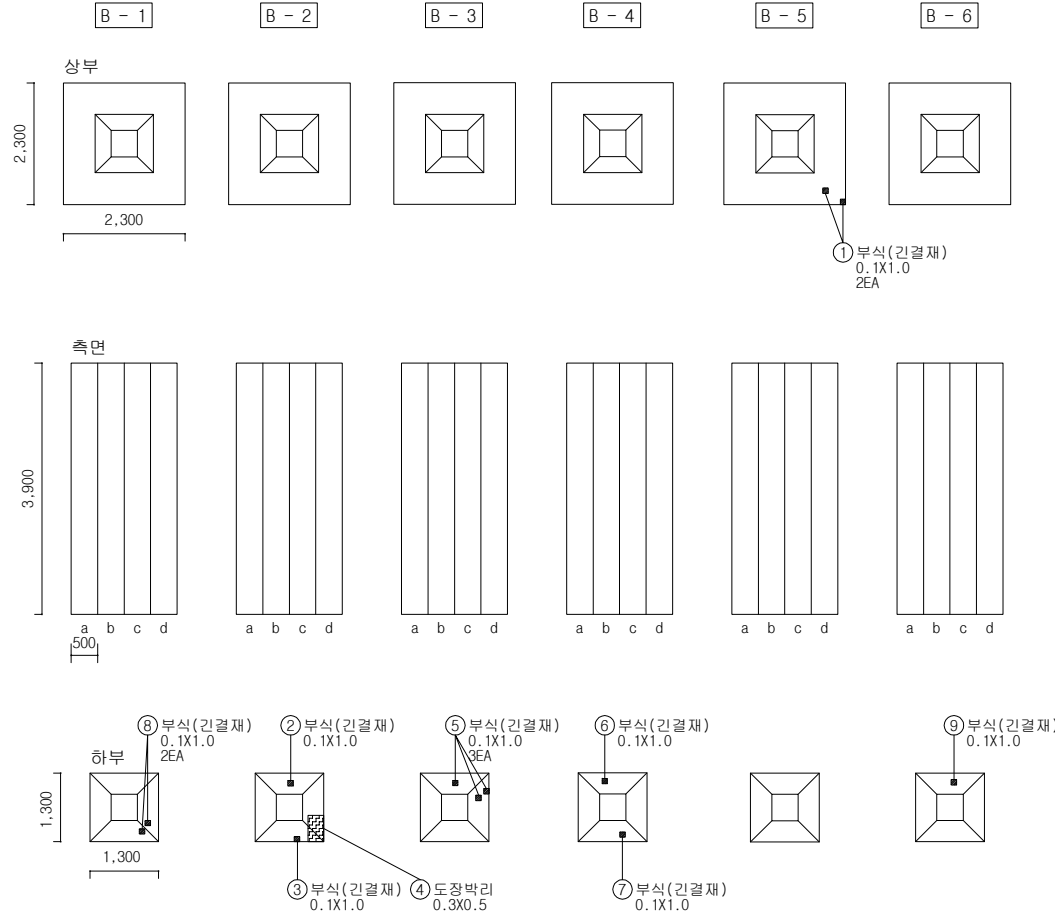
# 정남문학산업단지배수지 - 2지 기둥

| No. | 손상 내용 | 손상 크기 | | | | | 손상 수량 | 단위 | 비고 |
|---|---|---|---|---|---|---|---|---|---|
| 1 | 부식(긴결재) | | 0.10 | 0.10 | | 2 | 0.02 | m <sup>2</sup> | 신규 |
| 2 | 부식(긴결재) | | 0.10 | 0.10 | | 1 | 0.01 | m <sup>2</sup> | 신규 |
| 3 | 부식(긴결재) | | 0.10 | 0.10 | | 1 | 0.01 | m <sup>2</sup> | 신규 |
| 4 | 도장박리 | | 0.30 | 0.50 | | 1 | 0.15 | m <sup>2</sup> | 신규 |
| 5 | 부식(긴결재) | | 0.10 | 0.10 | | 3 | 0.03 | m <sup>2</sup> | 신규 |
| 6 | 부식(긴결재) | | 0.10 | 0.10 | | 1 | 0.01 | m <sup>2</sup> | 신규 |
| 7 | 부식(긴결재) | | 0.10 | 0.10 | | 1 | 0.01 | m <sup>2</sup> | 신규 |
| 8 | 부식(긴결재) | | 0.10 | 0.10 | | 2 | 0.02 | m <sup>2</sup> | 신규 |
| 9 | 부식(긴결재) | | 0.10 | 0.10 | | 1 | 0.01 | m <sup>2</sup> | 신규 |

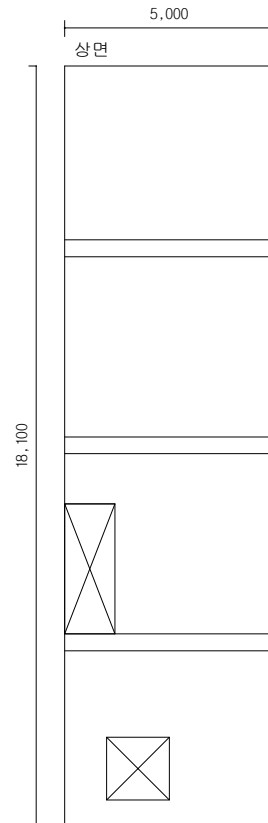
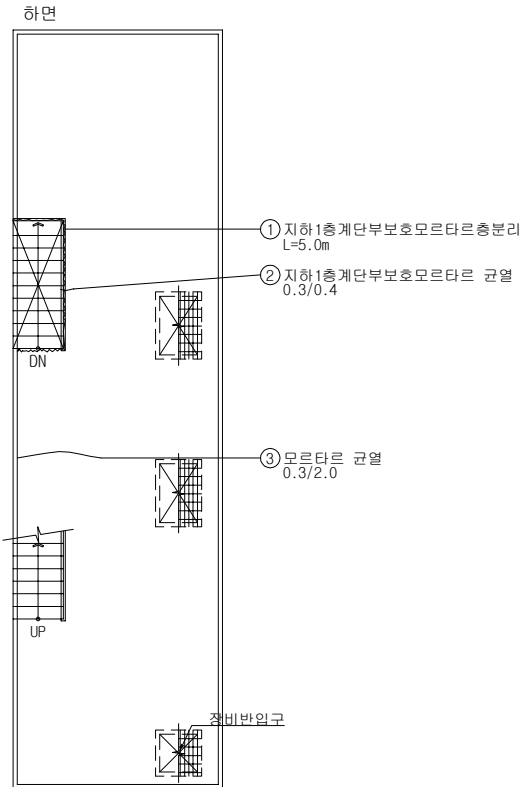
# 정남문학산업단지배수지 - 유입밸브실 바닥판 상,하면

| 손상 집계 표 | | 손상 크기 | | | | | 손상 수량 | 단위 | 비고 |
|---|---|---|---|---|---|---|---|---|---|
| 1 | 보호모르타르충분리 | | | 5.00 | | 1 | 5.00 | m | 기준 |
| 2 | 보호모르타르 균열 | 0.30 | | 0.40 | | 1 | 0.40 | m | 기준 |
| 3 | 모르타르 균열 | 0.30 | | 2.00 | | 1 | 2.00 | m | 신규 |

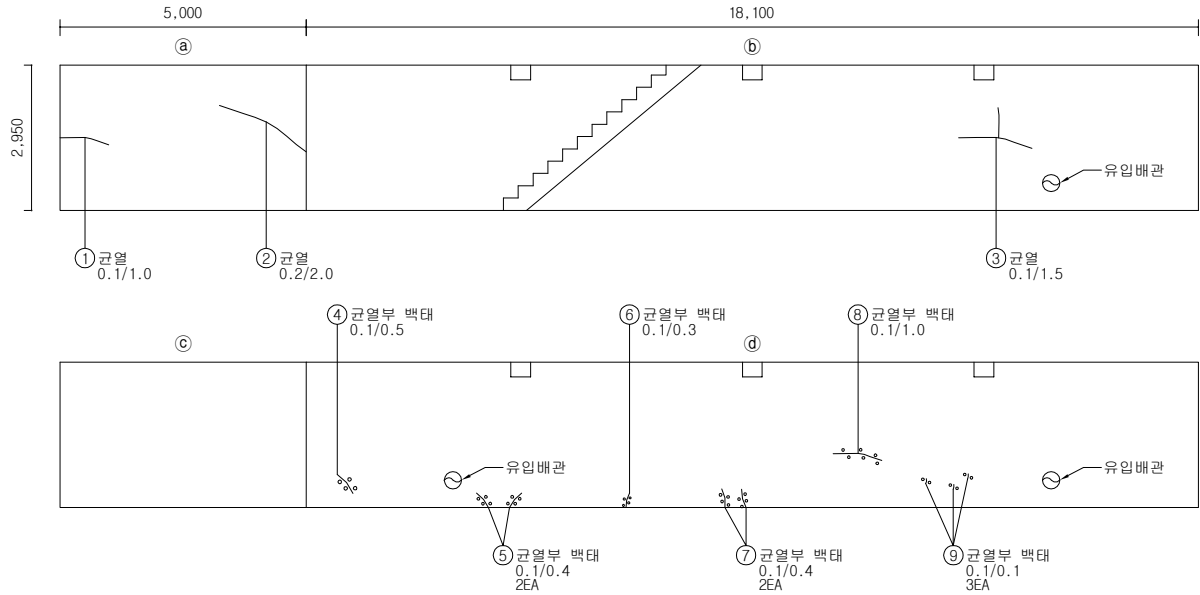
정남문학산업단지배수지 - 유입밸브실 벽체

| No. | 손상 내용 | 손상 크기 | | | | | 손상 수량 | 단위 | 비고 |
|---|---|---|---|---|---|---|---|---|---|
| 1 | 균열 (CW=0.3mm이하) | 0.10 | | 1.00 | | 1 | 1.00 | m | 신규 |
| 2 | 균열 (CW=0.3mm이하) | 0.20 | | 2.00 | | 1 | 1.00 | m | 신규 |
| 3 | 균열 (CW=0.3mm이하) | 0.30 | | 2.00 | | 1 | 2.00 | m | 신규 |
| 4 | 균열부 백태 | 0.10 | | 0.50 | | 1 | 0.50 | m | 신규 |
| 5 | 균열부 백태 | 0.10 | | 0.40 | | 2 | 0.80 | m | 신규 |
| 6 | 균열부 백태 | 0.10 | | 0.30 | | 1 | 0.30 | m | 신규 |
| 7 | 균열부 백태 | 0.10 | | 0.40 | | 2 | 0.80 | m | 신규 |
| 8 | 균열부 백태 | 0.10 | | 1.00 | | 1 | 1.00 | m | 신규 |
| 9 | 균열부 백태 | 0.10 | | 0.10 | | 3 | 0.30 | m | 신규 |

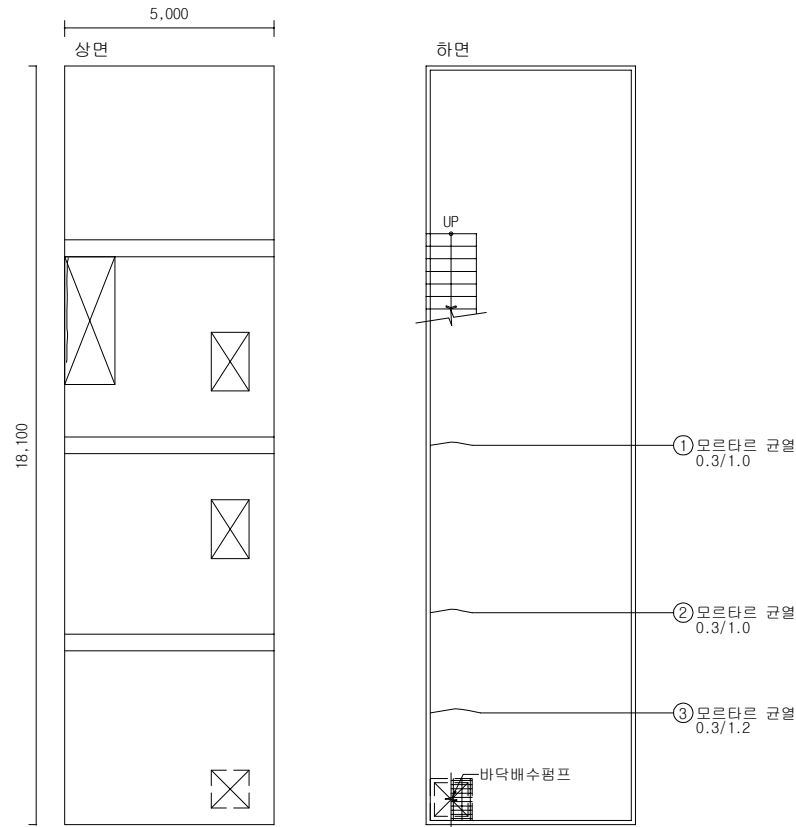
# 정남문학산업단지배수지 - 유출밸브실 바닥판 상,하면

| 손상 집계 표 | | 손상 크기 | | | | | 손상 수량 | 단위 | 비고 |
|---|---|---|---|---|---|---|---|---|---|
| 1 | 모르타르 균열 | 0.30 | | 1.00 | | 1 | 1.00 | m | 신규 |
| 2 | 모르타르 균열 | 0.30 | | 1.00 | | 1 | 1.00 | m | 신규 |
| 3 | 모르타르 균열 | 0.30 | | 1.20 | | 1 | 1.20 | m | 신규 |

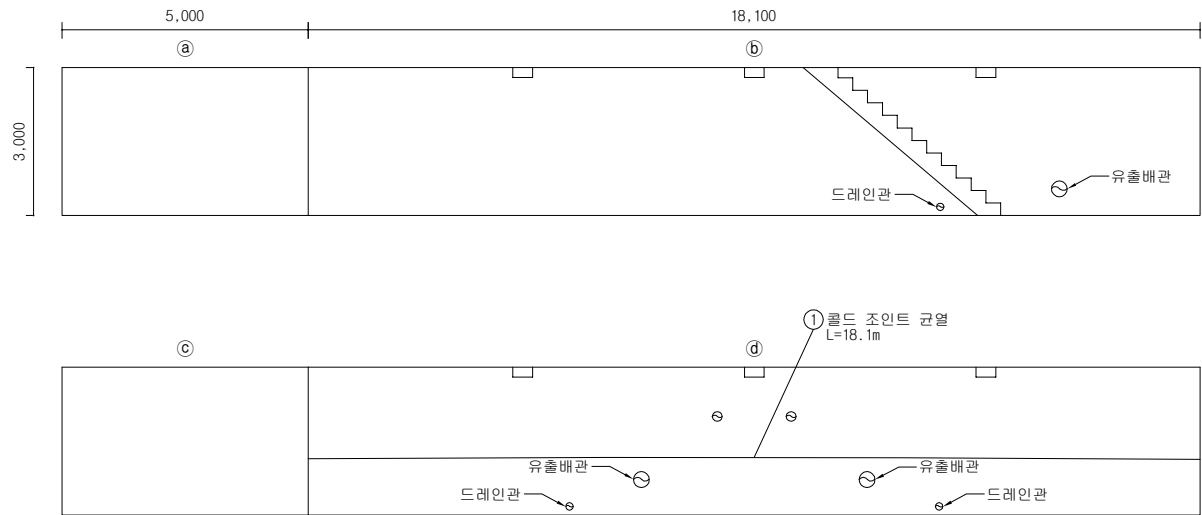
# 정남문학산업단지배수지 - 유출밸브실 벽체

| No. | 손상 내용 | 손상 크기 | | | | | 손상 수량 | 단위 | 비고 |
|---|---|---|---|---|---|---|---|---|---|
| 1 | 콜드 조인트 균열 | | | 18.10 | | 1 | 18.10 | m | 신규 |

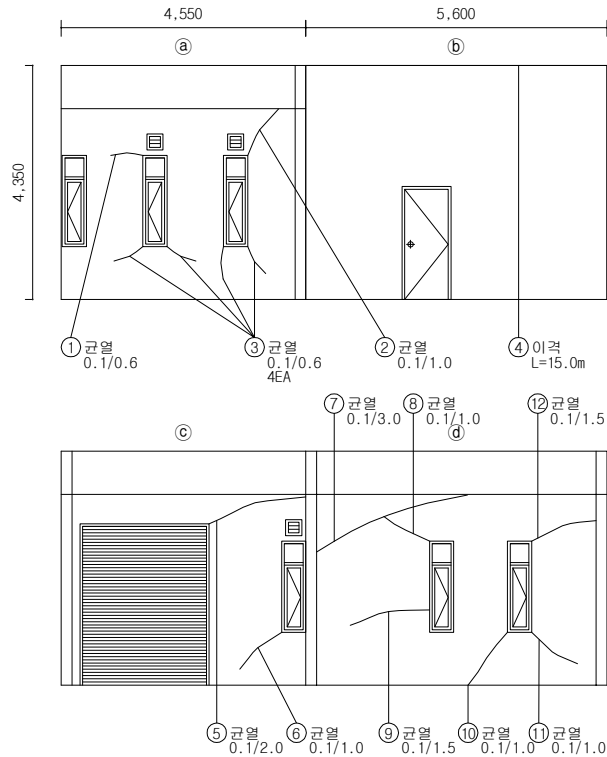
# 정남문학산업단지배수지 - 1층 약품투입실 벽체

| No. | 손상 내용 | 손상 크기 | | | | | 손상 수량 | 단위 | 비고 |
|---|---|---|---|---|---|---|---|---|---|
| 1 | 균열 (CW=0.3mm미만) | 0.10 | | 0.60 | | 1 | 0.60 | m | 신규 |
| 2 | 균열 (CW=0.3mm미만) | 0.10 | | 1.00 | | 1 | 1.00 | m | 신규 |
| 3 | 균열 (CW=0.3mm미만) | 0.10 | | 0.60 | | 4 | 2.40 | m | 신규 |
| 4 | 이격 | | | 15.00 | | 1 | 15.00 | m | 신규 |
| 5 | 균열 (CW=0.3mm미만) | 0.10 | | 2.00 | | 1 | 2.00 | m | 신규 |
| 6 | 균열 (CW=0.3mm미만) | 0.10 | | 1.00 | | 1 | 1.00 | m | 신규 |
| 7 | 균열 (CW=0.3mm미만) | 0.10 | | 3.00 | | 1 | 3.00 | m | 신규 |
| 8 | 균열 (CW=0.3mm미만) | 0.10 | | 1.00 | | 1 | 1.00 | m | 신규 |
| 9 | 균열 (CW=0.3mm미만) | 0.10 | | 1.50 | | 1 | 1.50 | m | 신규 |
| 10 | 균열 (CW=0.3mm미만) | 0.10 | | 1.00 | | 1 | 1.00 | m | 신규 |
| 11 | 균열 (CW=0.3mm미만) | 0.10 | | 1.00 | | 1 | 1.00 | m | 신규 |
| 12 | 균열 (CW=0.3mm미만) | 0.10 | | 1.50 | | 1 | 1.50 | m | 신규 |

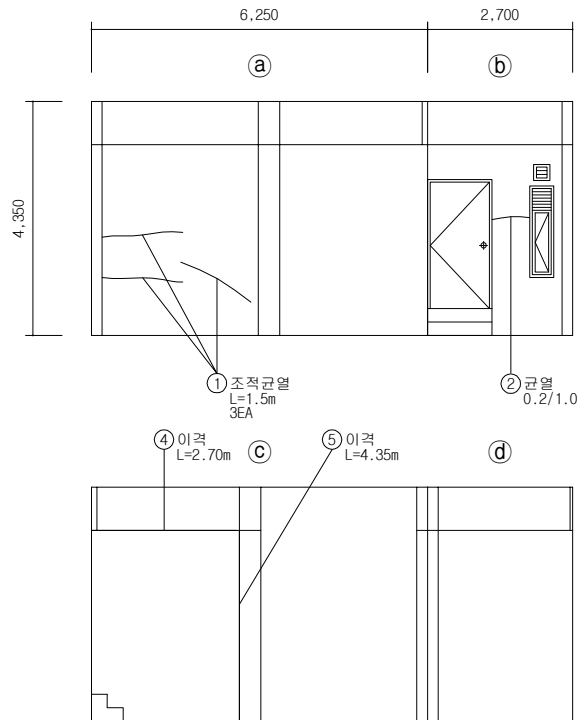
# 정남문학산업단지배수지 - 1층 전기실 벽체

| No. | 손상 내용 | 손상 크기 | | | | | 손상 수량 | 단위 | 비고 |
|---|---|---|---|---|---|---|---|---|---|
| 1 | 조적균열 | | | 1.50 | | 3 | 4.50 | m | 신규 |
| 2 | 균열 (GW=0.3mm미만) | 0.20 | | 1.00 | | 1 | 1.00 | m | 신규 |

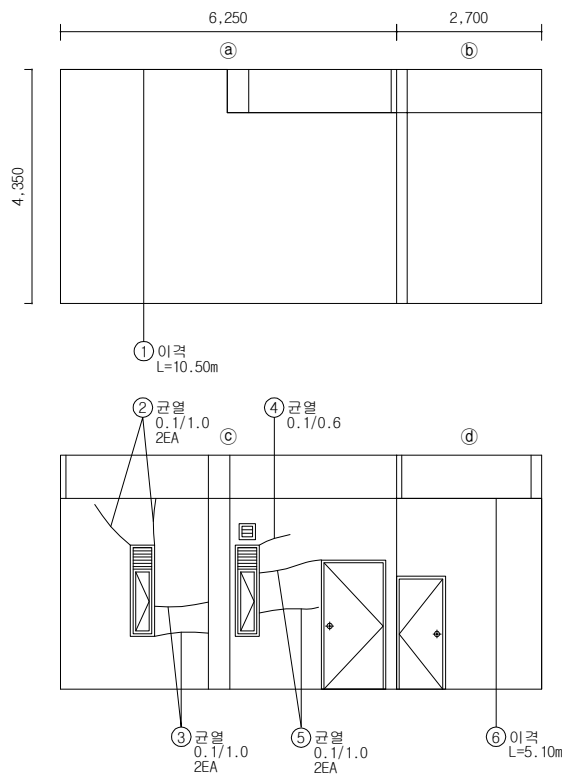
정남문학산업단지배수지 - 1층 홀 벽체

| 손상 집계 표 | | 손상 크기 | | | | | 손상 수량 | 단위 | 비고 |
|---|---|---|---|---|---|---|---|---|---|
| 2 | 균열 (CW=0.3mm미만) | 0.10 | | 1.00 | | 2 | 2.00 | m | 신규 |
| 3 | 균열 (CW=0.3mm미만) | 0.10 | | 1.00 | | 2 | 2.00 | m | 신규 |
| 4 | 균열 (CW=0.3mm미만) | 0.10 | | 0.60 | | 1 | 0.60 | m | 신규 |
| 5 | 균열 (CW=0.3mm미만) | 0.10 | | 1.00 | | 2 | 2.00 | m | 신규 |

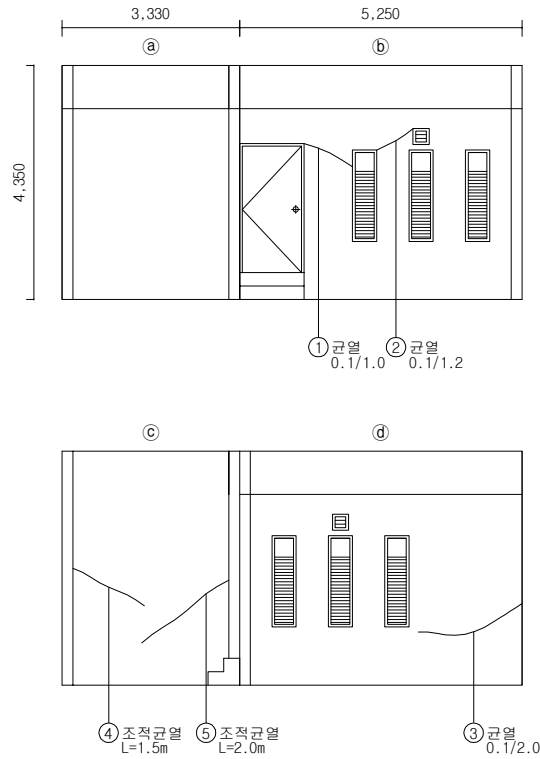
# 정남문학산업단지배수지 - 1층 계단실 벽체

| No. | 손상 내용 | 손상 크기 | | | | | 손상 수량 | 단위 | 비고 |
|---|---|---|---|---|---|---|---|---|---|
| 1 | 균열 (CW=0.3mm이하) | 0.10 | | 1.00 | | 1 | 1.00 | m | 신규 |
| 2 | 균열 (CW=0.3mm이하) | 0.10 | | 1.20 | | 1 | 1.20 | m | 신규 |
| 3 | 균열 (CW=0.3mm이하) | 0.10 | | 2.00 | | 1 | 2.00 | m | 신규 |
| 4 | 조적균열 | | | 1.50 | | 1 | 1.50 | m | 신규 |
| 5 | 조적균열 | | | 2.00 | | 1 | 2.00 | m | 신규 |
