# 개별부재 손상 및 결함상태 조사표

| 개별부재명 : 상부슬래브 | | 복합부재명 : 배수지 1호지 | | 표번호 |
| 망도번호 : 1-01 | | 개별시설물명 : 배수지 | | 1-01 |

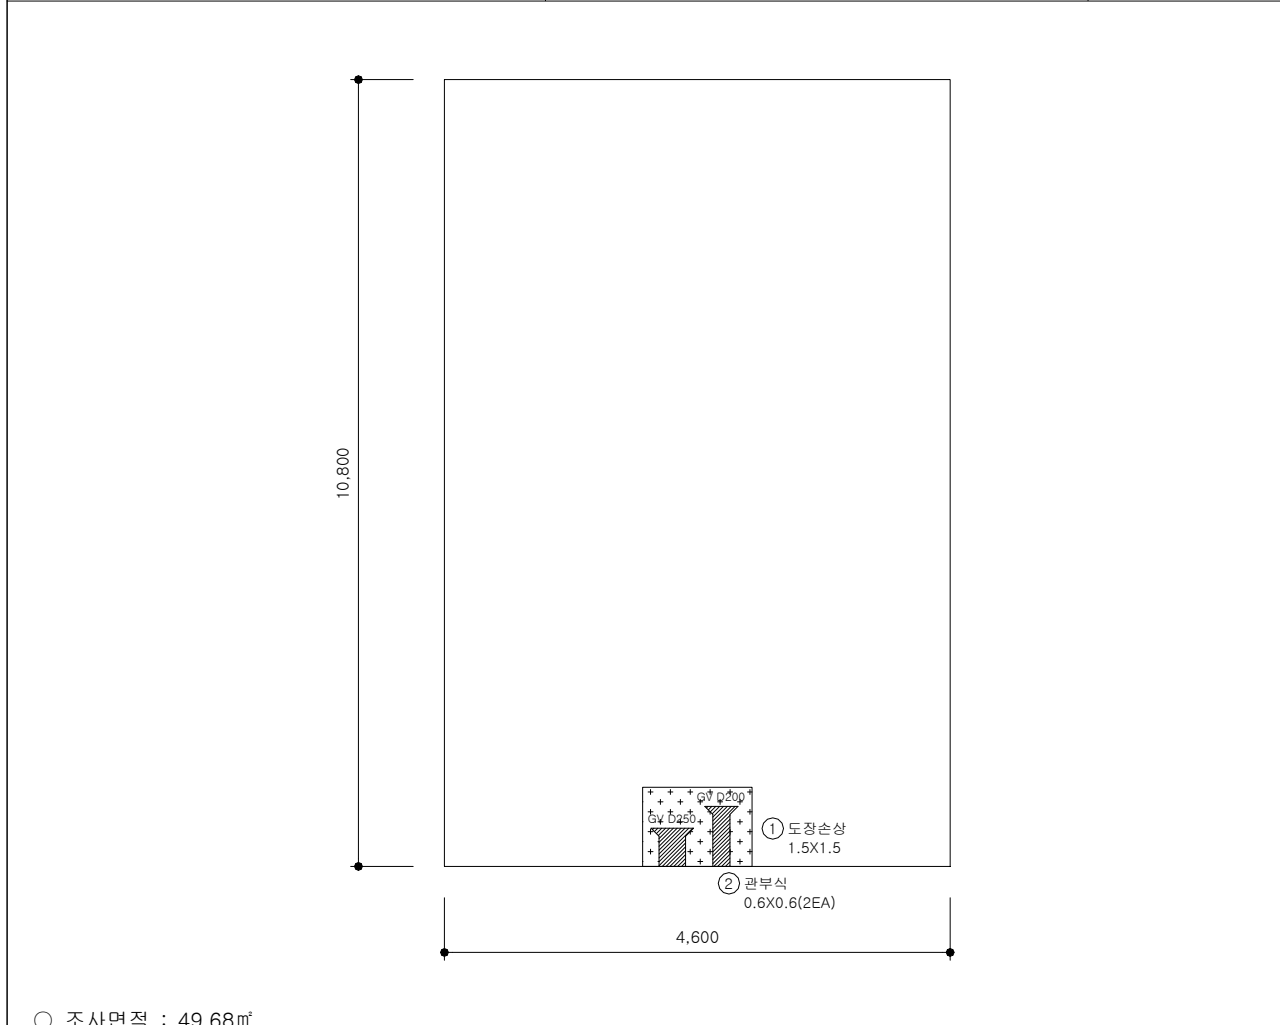
| 망도번호 : 1-03 | 개별시설물명 : 배수지 | 1-03 |

| 번호 | 조사항목 | 조사내용 | 손상(결함)정도 | 상태결과 |
|---|---|---|---|---|
| 1 | 상태양호 | | | a |

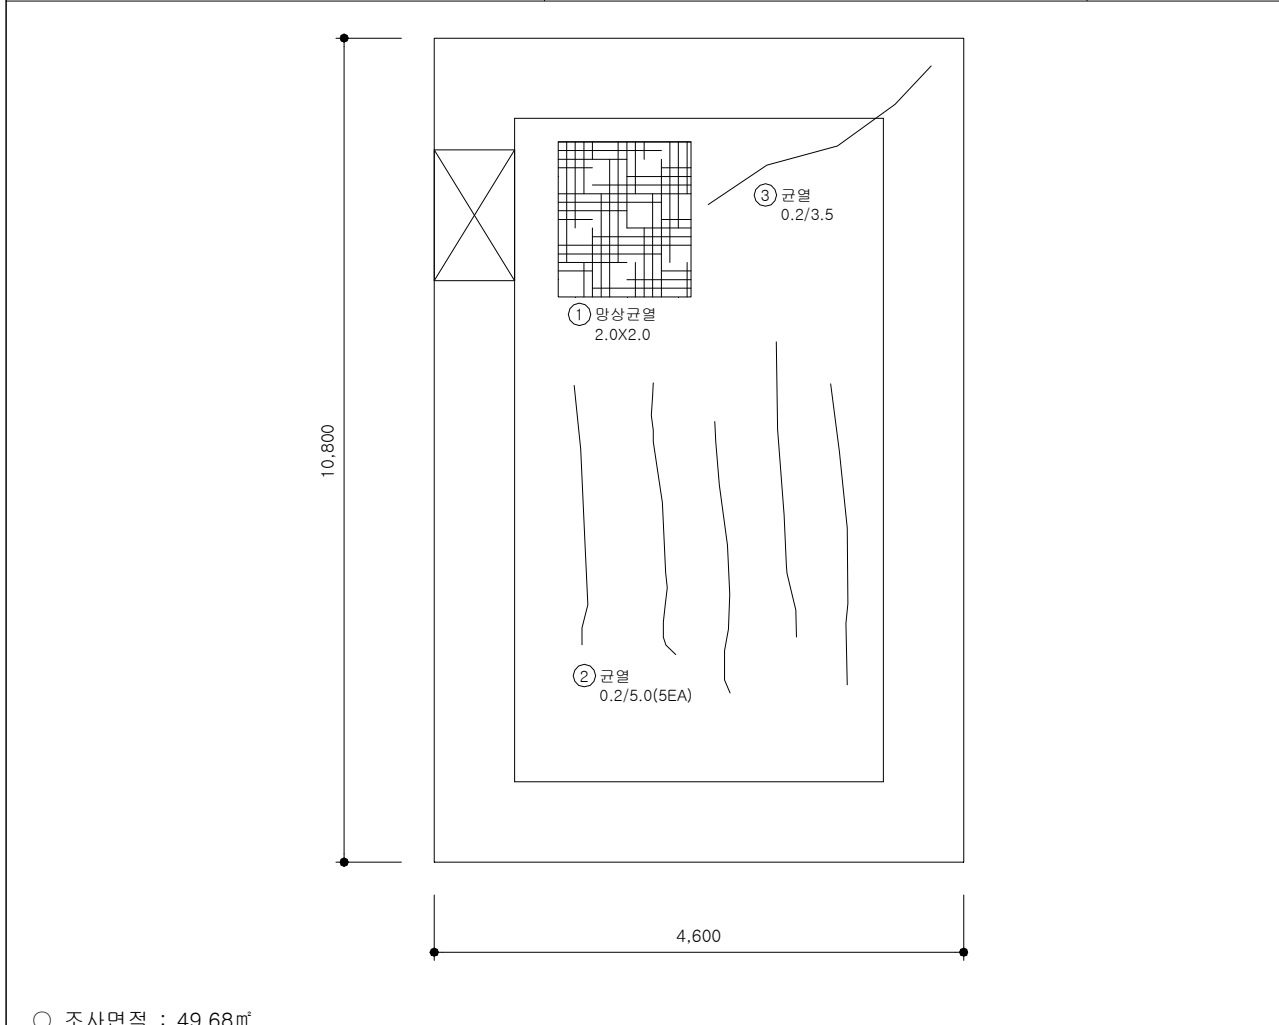
| 망도번호 : 1-04 | 개별시설물명 : 배수지 | 1-04 |

| 번호 | 조사항목 | 조사내용 | 손상(결함)정도 | 상태결과 |
|---|---|---|---|---|
| 1 | 균열(0.3mm미만) | 개소 : 6EA, 손상수량 : 28.50m | 면적을 20%이하 | c |

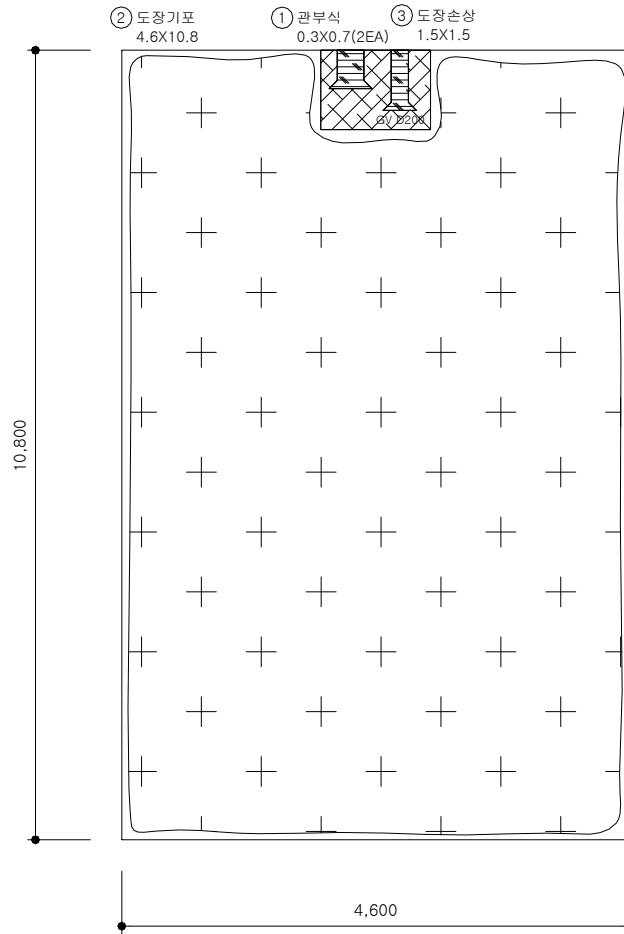
| 망도번호 : 1-06 | 개별시설물명 : 배수지 | 1-06 |

| 번호 | 조사항목 | 조사내용 | 손상(결함)정도 | 상태결과 |
|---|---|---|---|---|
| 1 | 상태양호 | | | a |

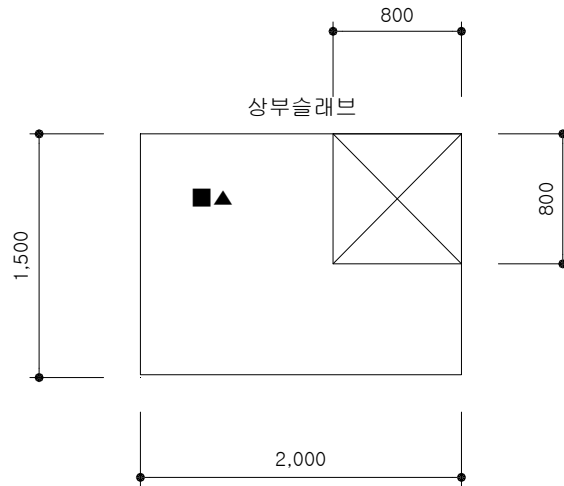
| 망도번호 : 1-07 | 개별시설물명 : 밸브실 | 1-07 |

| 번호 | 조사항목 | 조사내용 | 손상(결함)정도 | 상태결과 |
|---|---|---|---|---|
| 1 | 콘크리트 탄산화시험 | 탄산화 깊이 : 1.70mm | 탄산화 잔여깊이 30mm이상 | a |

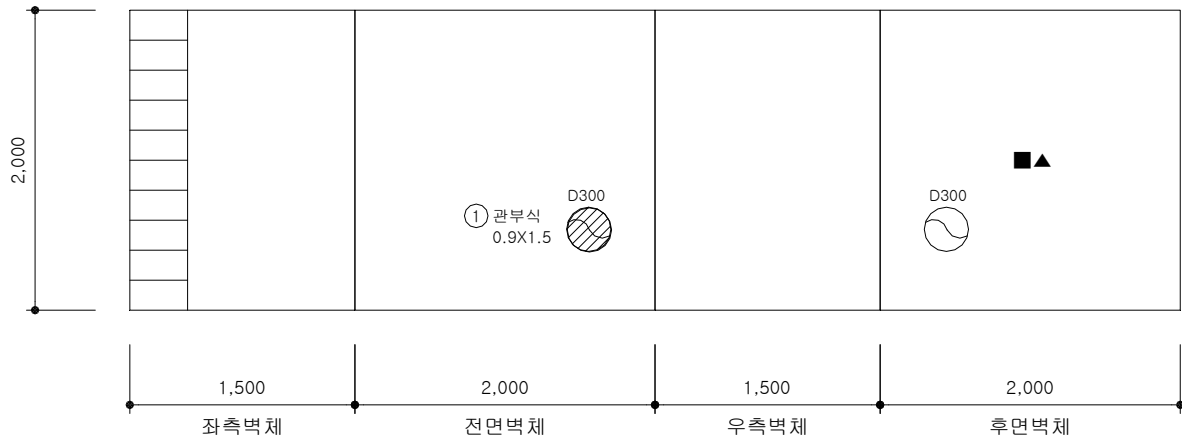
| 망도번호 : 1-07 | 개별시설물명 : 밸브실 | 1-08 |

| 번호 | 조사항목 | 조사내용 | 손상(결함)정도 | 상태결과 |
|---|---|---|---|---|
| 1 | 콘크리트 탄산화시험 | 탄산화 깊이 : 2.10mm | 탄산화 잔여깊이 30mm이상 | a |

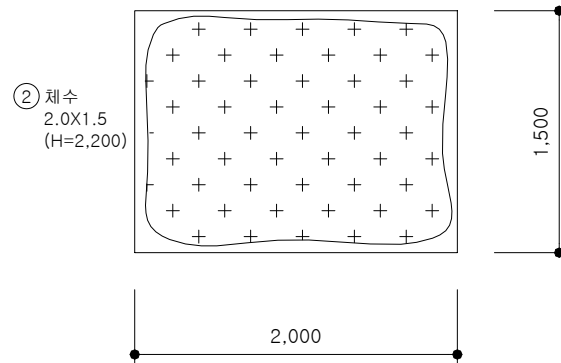
| 망도번호 : 1-07 | 개별시설물명 : 밸브실 | 1-09 |

| 번호 | 조사항목 | 조사내용 | 손상(결함)정도 | 상태결과 |
|---|---|---|---|---|
| 1 | 상태양호 | | | a |

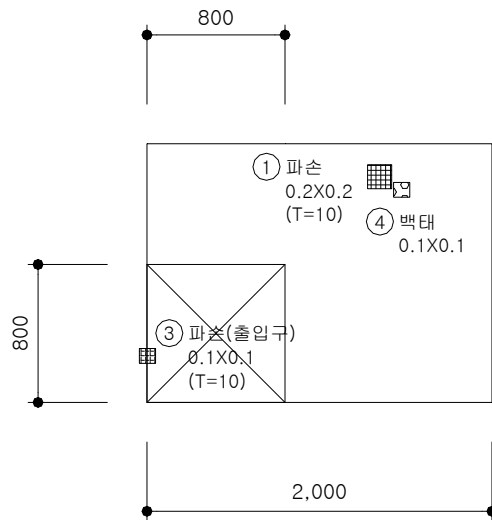
| 망도번호 : 1-08 | 개별시설물명 : 밸브실 | 1-10 |

| 번호 | 조사항목 | 조사내용 | 손상(결함)정도 | 상태결과 |
|---|---|---|---|---|
| 1 | 백태 | 개소 : 1EA, 손상수량 : 0.01㎡ | 면적율 5%미만 | b |
| 2 | 콘크리트 파손 | 개소 : 2EA, 손상수량 : 0.05㎡ | T=10mm미만, 면적율 10%미만 | b |

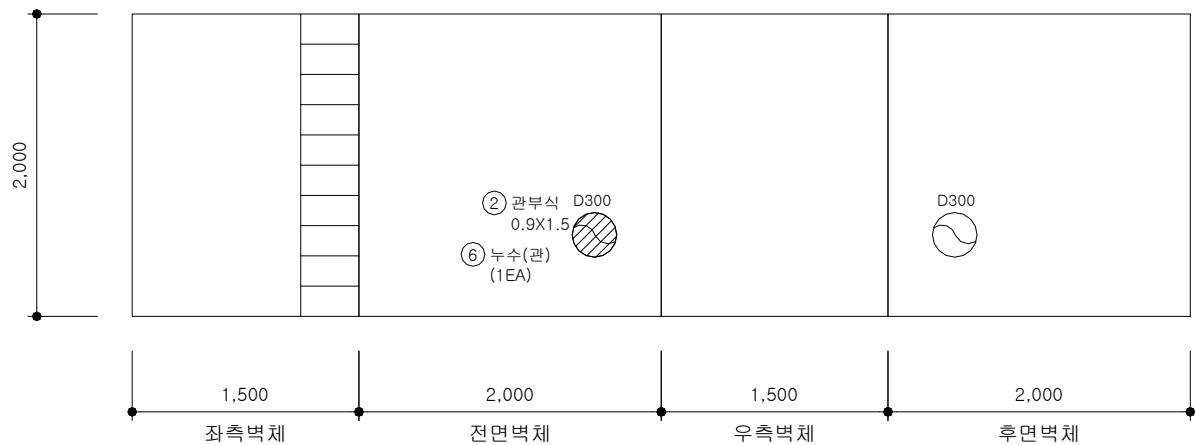
| 망도번호 : 1-08 | 개별시설물명 : 밸브실 | 1-11 |

| 번호 | 조사항목 | 조사내용 | 손상(결함)정도 | 상태결과 |
|---|---|---|---|---|
| 1 | 상태양호 | | | a |

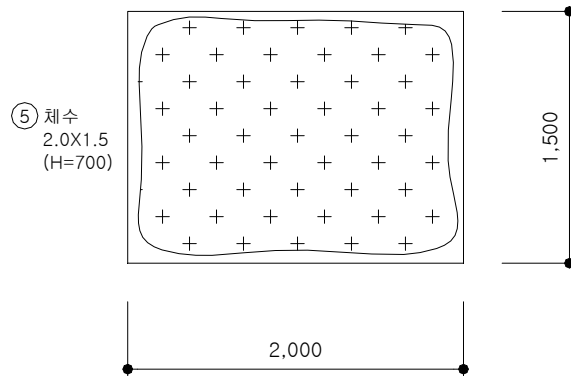
| 망도번호 : 1-08 | 개별시설물명 : 밸브실 | 1-12 |

| 번호 | 조사항목 | 조사내용 | 손상(결함)정도 | 상태결과 |
|---|---|---|---|---|
| 1 | 상태양호 | | | a |

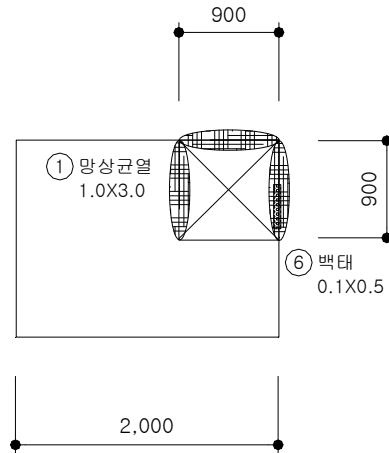
| 망도번호 : 1-09 | 개별시설물명 : 밸브실 | 1-13 |

| 번호 | 조사항목 | 조사내용 | 손상(결함)정도 | 상태결과 |
|---|---|---|---|---|
| 1 | 백태 | 개소 : 1EA, 손상수량 : 0.05㎡ | 면적율 5%미만 | b |

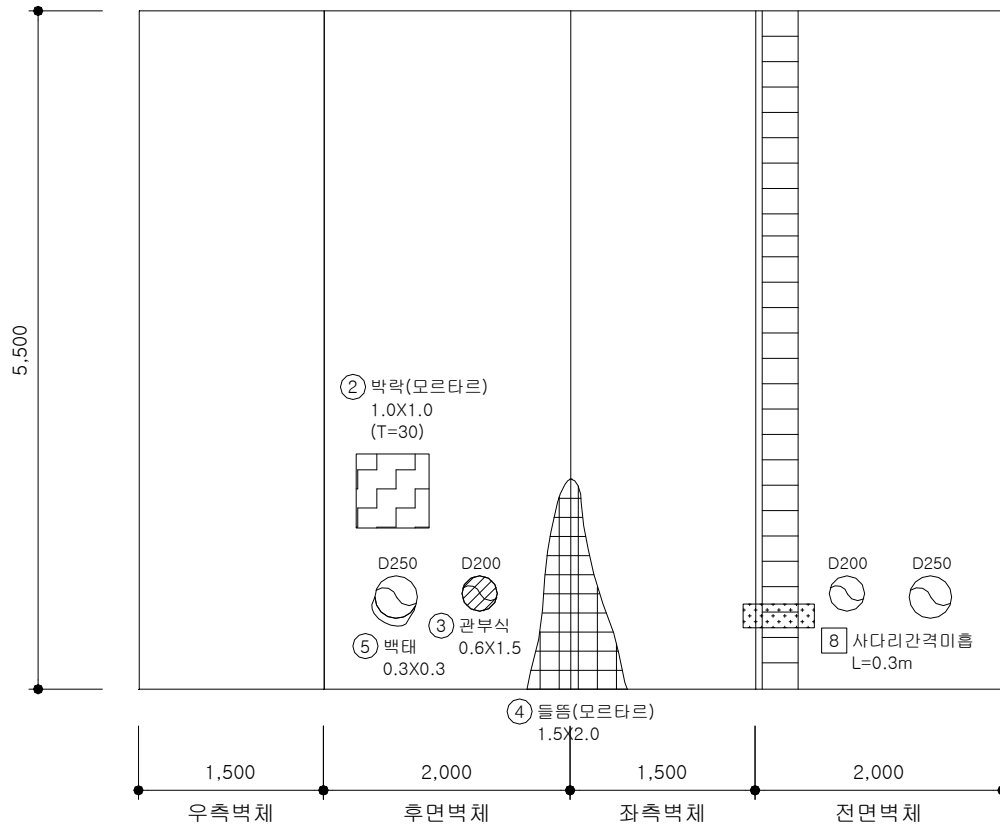
| 망도번호 : 1-09 | 개별시설물명 : 밸브실 | 1-14 |

| 번호 | 조사항목 | 조사내용 | 손상(결함)정도 | 상태결과 |
|---|---|---|---|---|
| 1 | 상태양호 | | | a |

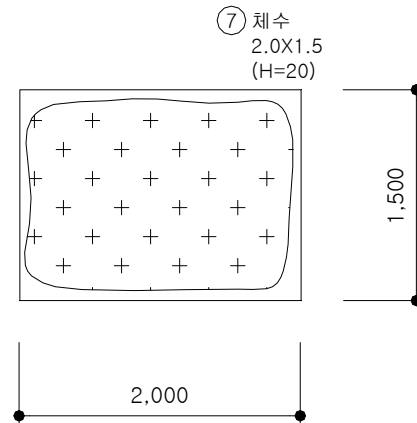
| 망도번호 : 1-09 | 개별시설물명 : 밸브실 | 1-15 |

| 번호 | 조사항목 | 조사내용 | 손상(결함)정도 | 상태결과 |
|---|---|---|---|---|
| 1 | 상태양호 | | | a |

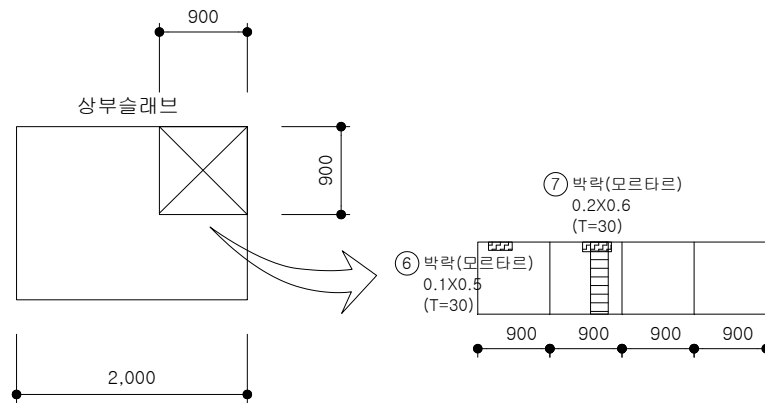
| 망도번호 : 1-10 | 개별시설물명 : 밸브실 | 1-16 |

| 번호 | 조사항목 | 조사내용 | 손상(결함)정도 | 상태결과 |
|---|---|---|---|---|
| 1 | 상태양호 | | | a |

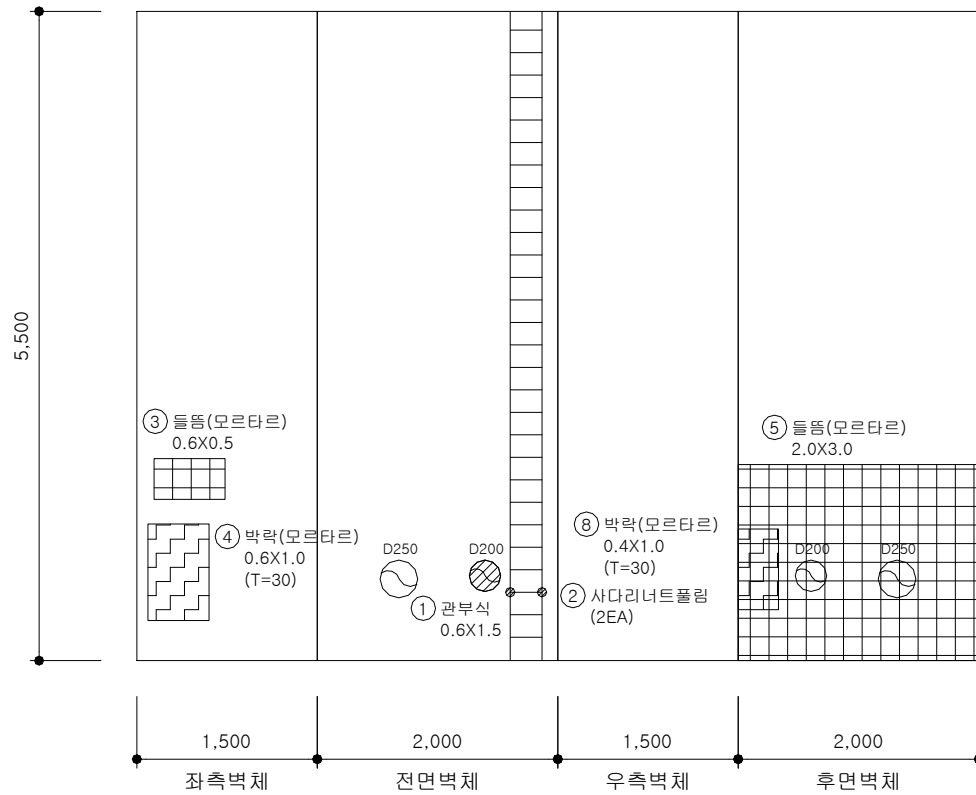
| 망도번호 : 1-10 | 개별시설물명 : 밸브실 | 1-17 |

| 번호 | 조사항목 | 조사내용 | 손상(결함)정도 | 상태결과 |
|---|---|---|---|---|
| 1 | 상태양호 | | | a |

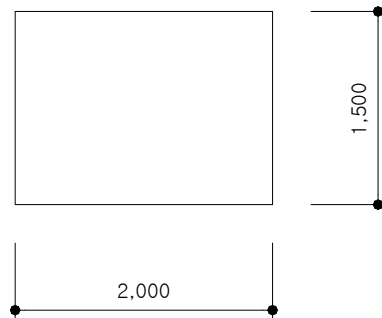
| 망도번호 : 1-10 | 개별시설물명 : 밸브실 | 1-18 |

| 번호 | 조사항목 | 조사내용 | 손상(결함)정도 | 상태결과 |
|---|---|---|---|---|
| 1 | 상태양호 | | | a |

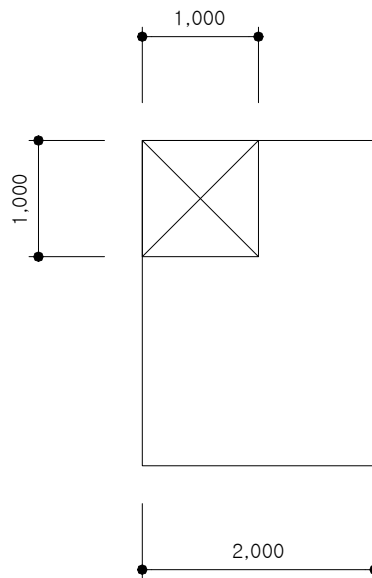
| 망도번호 : 1-11 | 개별시설물명 : 밸브실 | 1-19 |

| 번호 | 조사항목 | 조사내용 | 손상(결함)정도 | 상태결과 |
|---|---|---|---|---|
| 1 | 상태양호 | | | a |

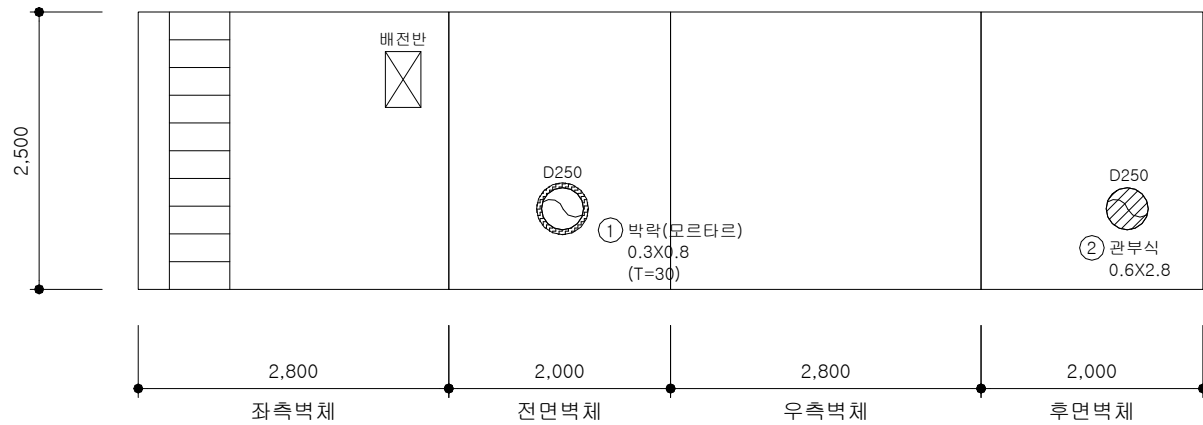
| 망도번호 : 1-11 | 개별시설물명 : 밸브실 | 1-20 |

| 번호 | 조사항목 | 조사내용 | 손상(결함)정도 | 상태결과 |
|---|---|---|---|---|
| 1 | 상태양호 | | | a |

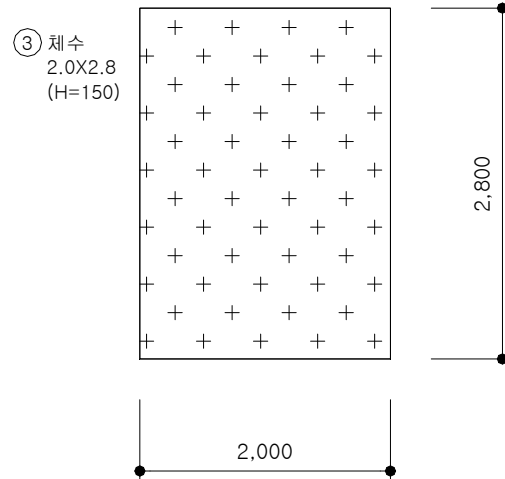
| 망도번호 : 1-11 | 개별시설물명 : 밸브실 | 1-21 |

| 번호 | 조사항목 | 조사내용 | 손상(결함)정도 | 상태결과 |
|---|---|---|---|---|
| 1 | 상태양호 | | | a |
