# 개별부재 손상 및 결함상태 조사표

| 개별부재명 : 상부슬래브 | 복합부재명 : 배수지 1호지 | 표번호 |
| 망도번호 : 1-01 | 개별시설물명 : 배수지 | 1-01 |

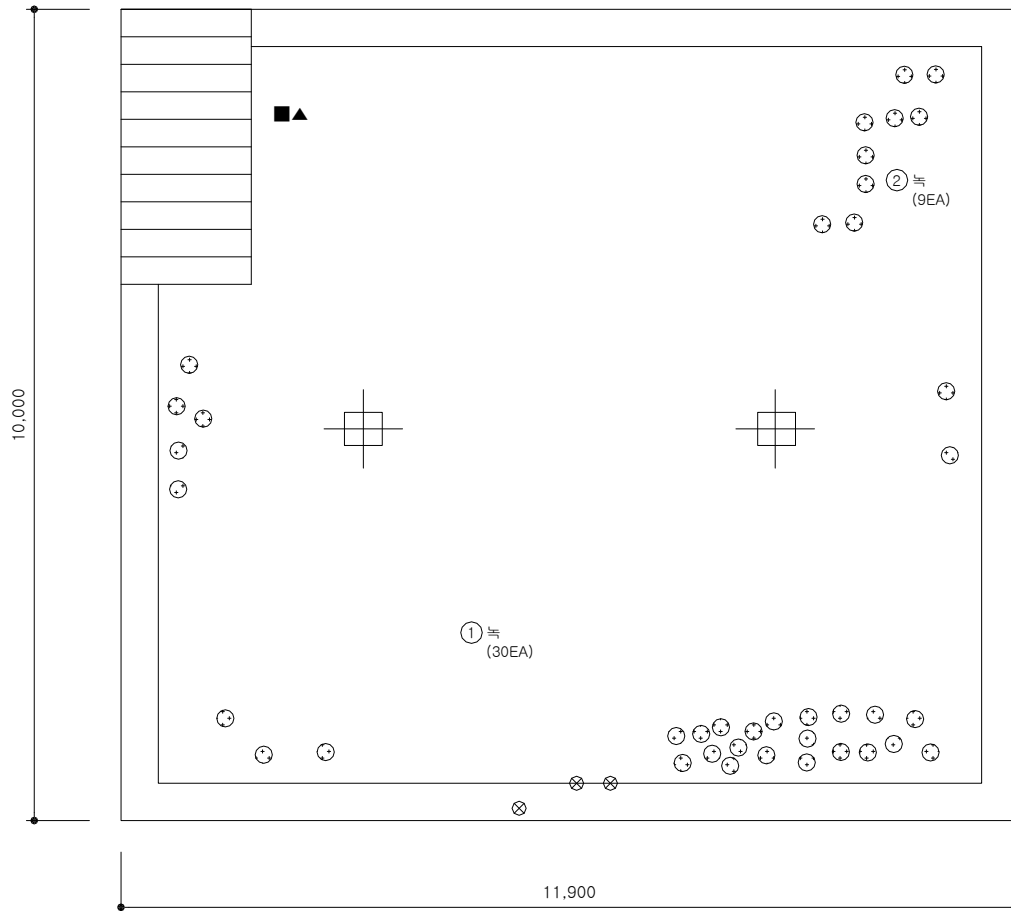
| 번호 | 조사항목 | 조사내용 | 손상(결함)정도 | 상태결과 |
|---|---|---|---|---|
| 1 | 콘크리트 탄산화시험 | 탄산화 깊이 : 0.90mm | 탄산화 잔여깊이 30mm이상 | a |

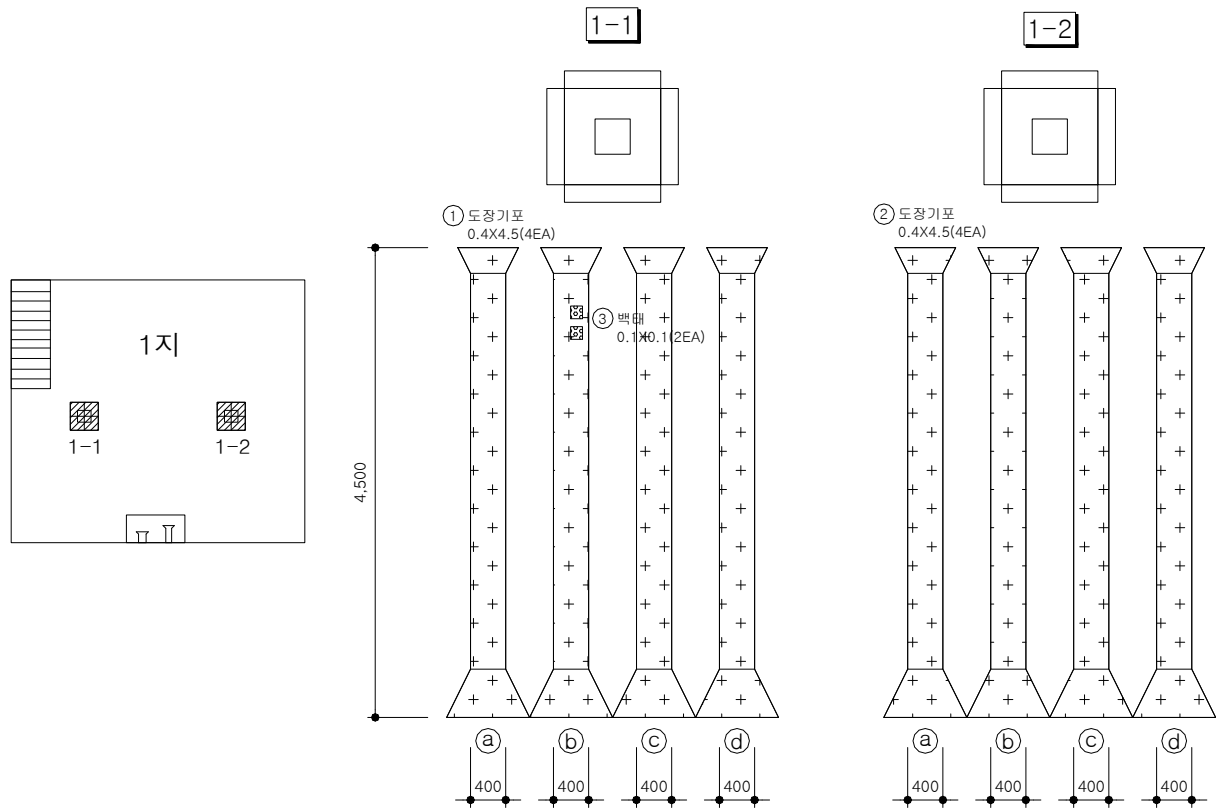
| 망도번호 : 1-04 | 개별시설물명 : 배수지 | 1-03 |

| 번호 | 조사항목 | 조사내용 | 손상(결함)정도 | 상태결과 |
|---|---|---|---|---|
| 1 | 백태 | 개소 : 2EA, 수량 : 0.02㎡ | 면적을 5%미만 | b |

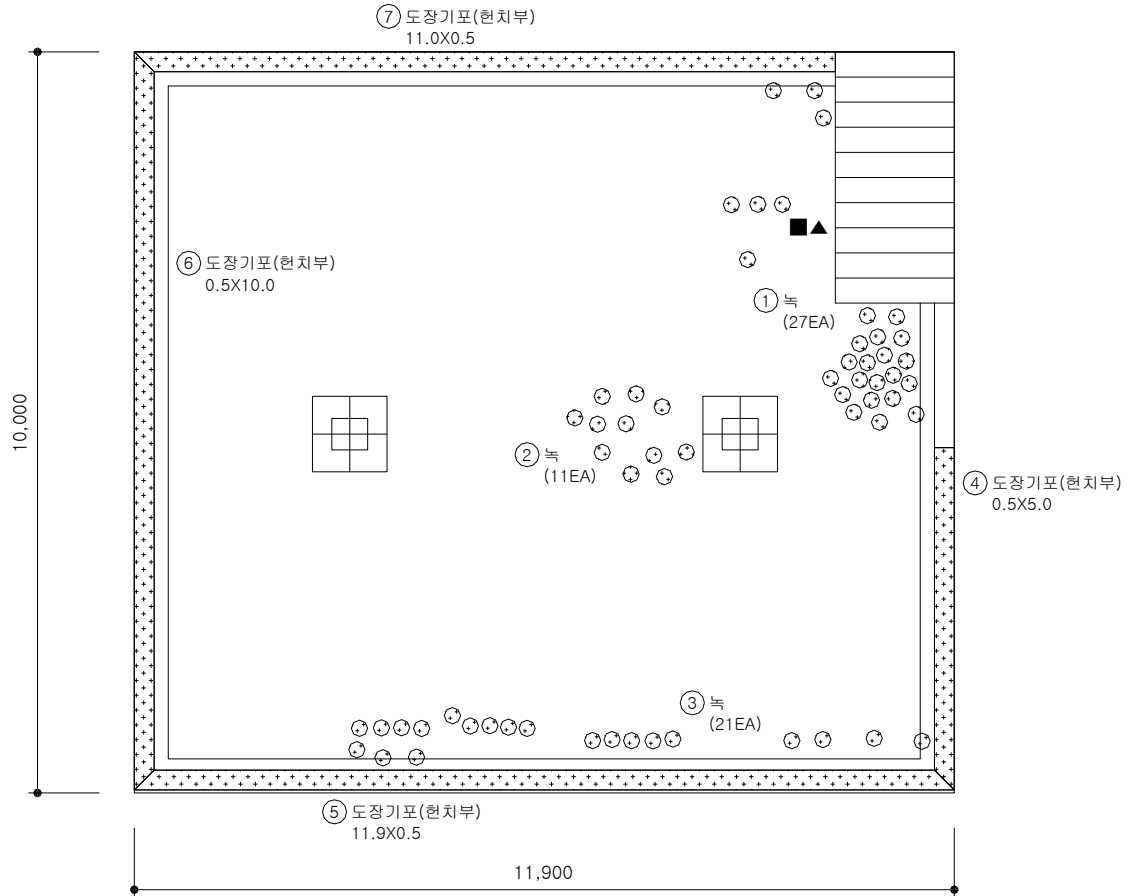
| 망도번호 : 1-05 | 개별시설물명 : 배수지 | 1-05 |

| 번호 | 조사항목 | 조사내용 | 손상(결함)정도 | 상태결과 |
|---|---|---|---|---|
| 1 | 콘크리트 탄산화시험 | 탄산화 깊이 : 1.20mm | 탄산화 잔여깊이 30mm이상 | a |

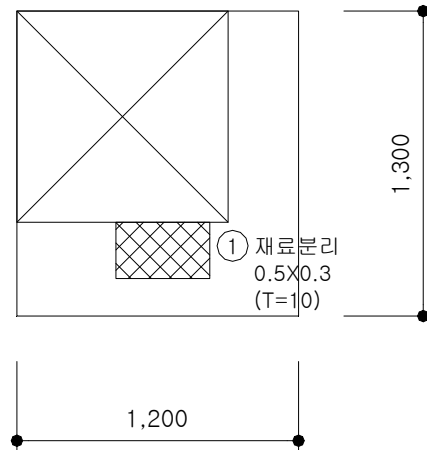
| 망도번호 : 1-09 | 개별시설물명 : 밸브실 | 1-09 |

| 번호 | 조사항목 | 조사내용 | 손상(결함)정도 | 상태결과 |
|---|---|---|---|---|
| 1 | 재료분리 | 개소 : 1EA, 수량 : 0.15㎡ | T=20mm미만, 면적을 10%미만 | b |

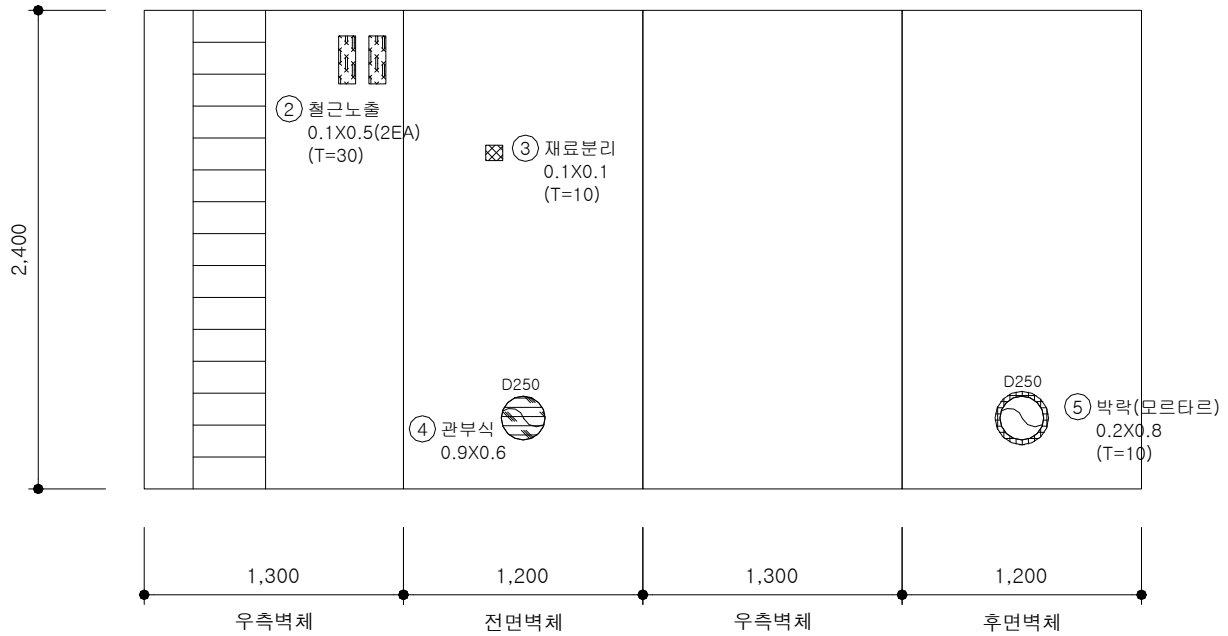
| 망도번호 : 1-09 | 개별시설물명 : 밸브실 | 1-10 |

| 번호 | 조사항목 | 조사내용 | 손상(결함)정도 | 상태결과 |
|---|---|---|---|---|
| 1 | 재료분리 | 개소 : 1EA, 수량 : 0.01㎡ | T=10mm미만, 면적을 10%미만 | b |
| 2 | 철근노출 | 개소 : 2EA, 수량 : 0.10㎡ | 면적을 1.0%미만 | b |

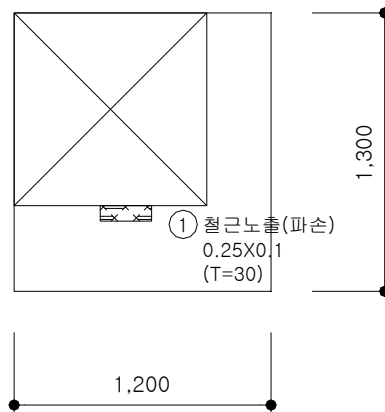
| 망도번호 : 1-10 | 개별시설물명 : 밸브실 | 1-12 |

| 번호 | 조사항목 | 조사내용 | 손상(결함)정도 | 상태결과 |
|---|---|---|---|---|
| 1 | 콘크리트 파손 | 개소 : 1EA, 수량 : 0.03㎡ | T=20mm이상, 면적을 10%미만 | c |

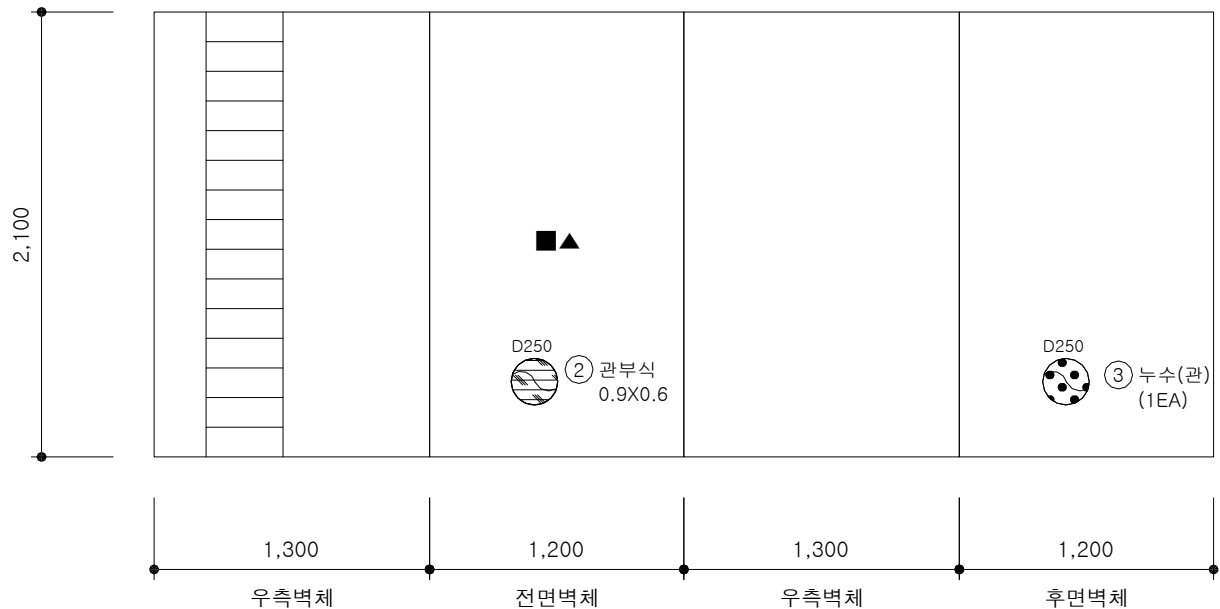
| 망도번호 : 1-10 | 개별시설물명 : 밸브실 | 1-13 |

| 번호 | 조사항목 | 조사내용 | 손상(결함)정도 | 상태결과 |
|---|---|---|---|---|
| 1 | 콘크리트 탄산화시험 | 탄산화 깊이 : 2.50mm | 탄산화 잔여깊이 30mm이상 | a |

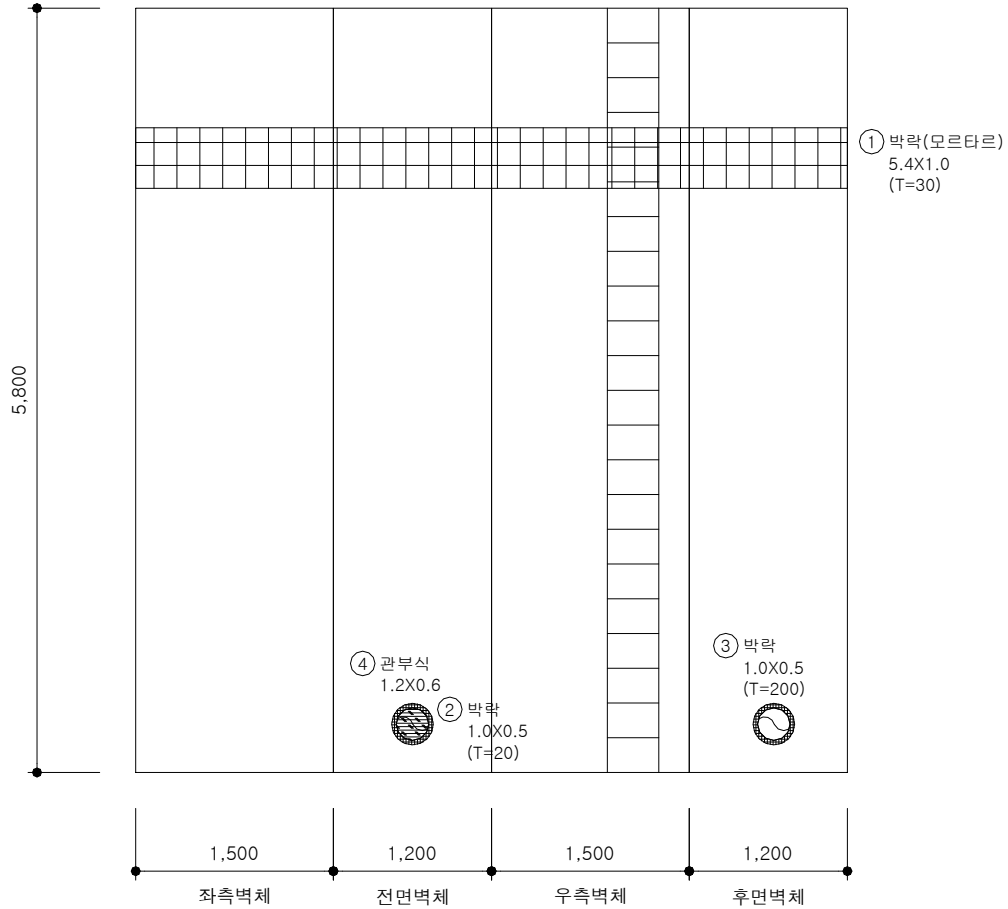
| 망도번호 : 1-11 | 개별시설물명 : 밸브실 | 1-15 |

| 번호 | 조사항목 | 조사내용 | 손상(결함)정도 | 상태결과 |
|---|---|---|---|---|
| 1 | 콘크리트 박락 | 개소 : 1EA, 수량 : 0.5㎡ | T=20mm이상, 면적을 10%미만 | d |
| 2 | 콘크리트 박락 | 개소 : 1EA, 수량 : 0.5㎡ | T=25mm이상 | e |

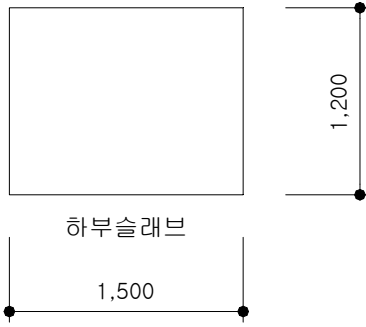
| 망도번호 : 1-11 | | 개별시설물명 : 밸브실 | | 1-16 |

| 번호 | 조사항목 | 조사내용 | 손상(결함)정도 | 상태결과 |
|---|---|---|---|---|
| 1 | 상태양호 | | | a |

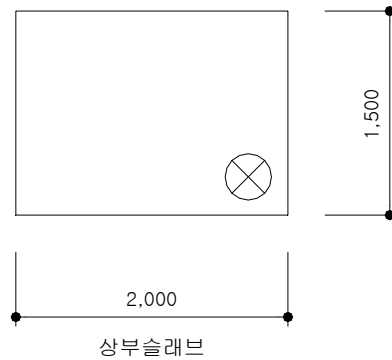
| 망도번호 : 1-12 | 개별시설물명 : 밸브실 | 1-17 |

| 번호 | 조사항목 | 조사내용 | 손상(결함)정도 | 상태결과 |
|---|---|---|---|---|
| 1 | 상태양호 | | | a |

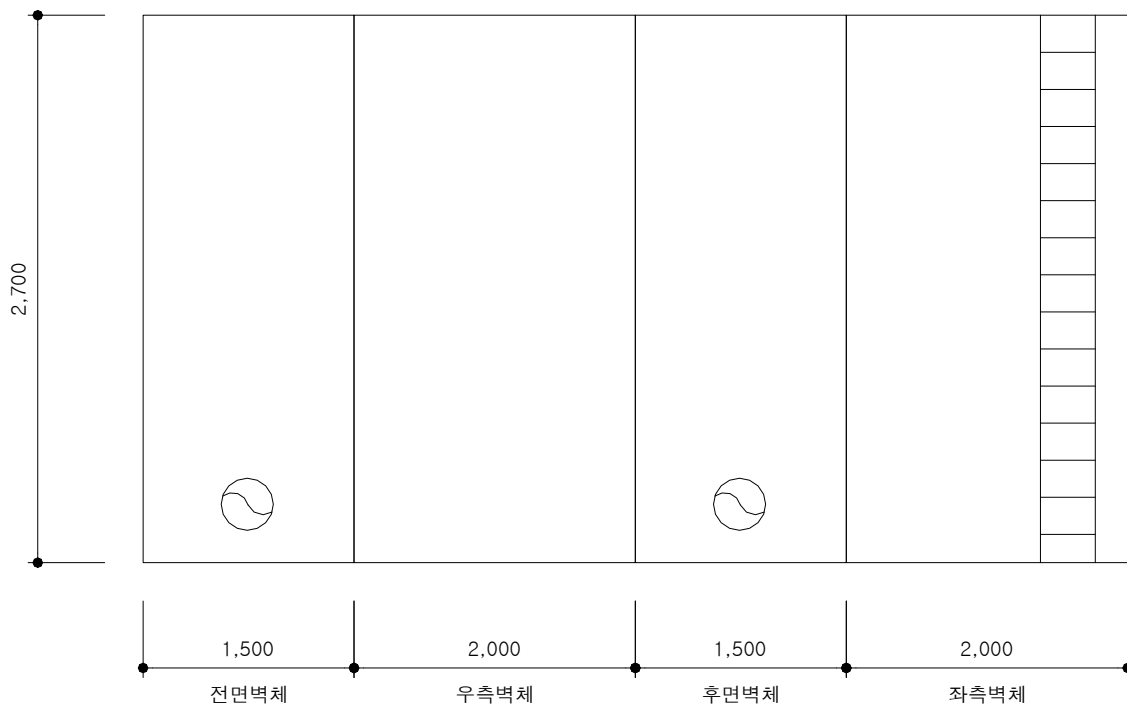
| 망도번호 : 1-12 | 개별시설물명 : 밸브실 | 1-18 |

| 번호 | 조사항목 | 조사내용 | 손상(결함)정도 | 상태결과 |
|---|---|---|---|---|
| 1 | 상태양호 | | | a |

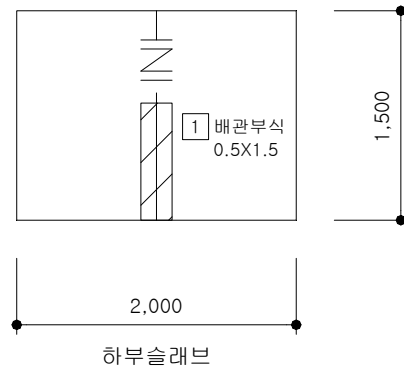
| 망도번호 : 1-12 | 개별시설물명 : 밸브실 | 1-19 |

| 번호 | 조사항목 | 조사내용 | 손상(결함)정도 | 상태결과 |
|---|---|---|---|---|
| 1 | 상태양호 | | | a |
