# 개별부재 손상 및 결함상태 조사표

| 개별부재명 : 상부슬래브 | | 복합부재명 : 배수지 1호지 | | 표번호 |
| 망도번호 : 1-01 | | 개별시설물명 : 배수지 | | 1-01 |

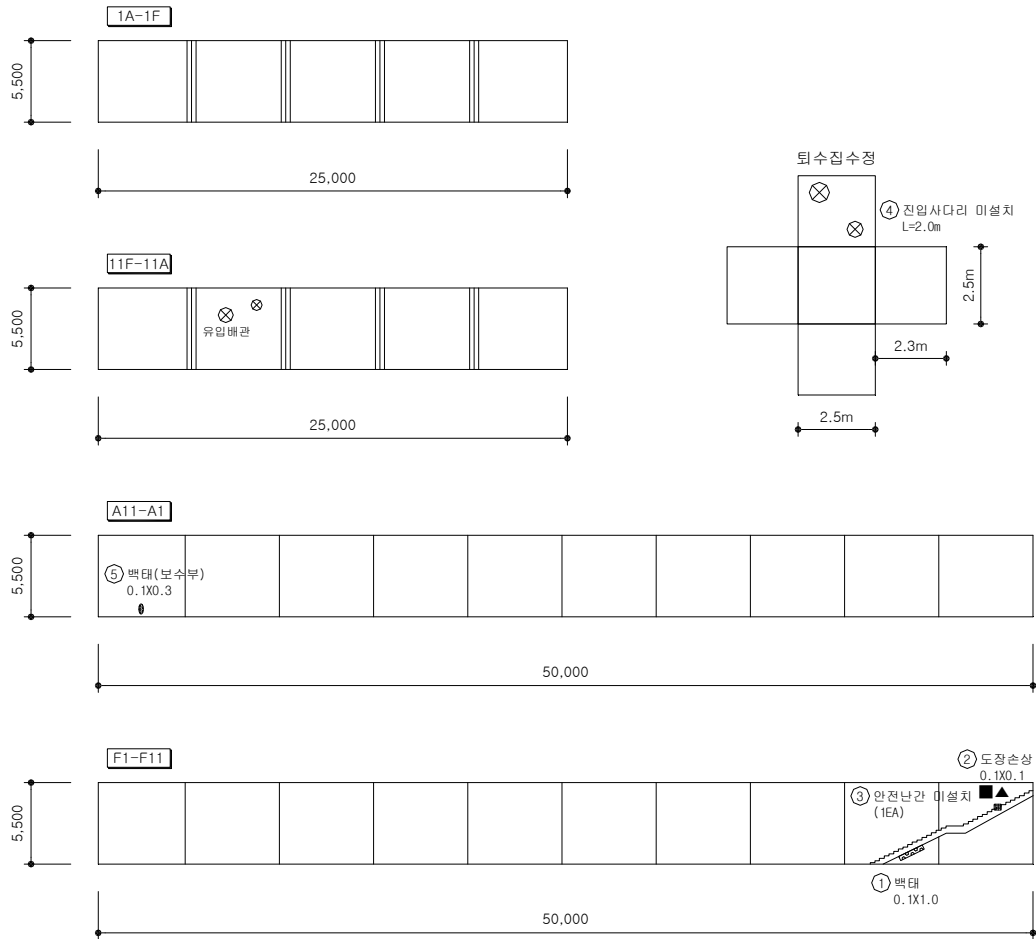
| 망도번호 : 1-02 | 개별시설물명 : 배수지 | 1-02 |

| 번호 | 조사항목 | 조사내용 | 손상(결함)정도 | 상태결과 |
|---|---|---|---|---|
| 1 | 콘크리트 탄산화시험 | 탄산화 깊이 : 1.60mm | 탄산화 잔여깊이 30mm이상 | a |
| 2 | 백태 | 개소 : 2EA, 수량 : 0.13㎡ | 면적을 5%미만 | b |

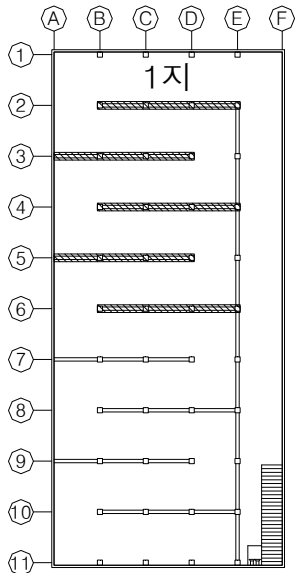
| 망도번호 : 1-08 | | 개별시설물명 : 배수지 | | 1-03 | |

| 번호 | 조사항목 | 조사내용 | 손상(결함)정도 | 상태결과 |
|---|---|---|---|---|
| 1 | 상태양호 | | | a |

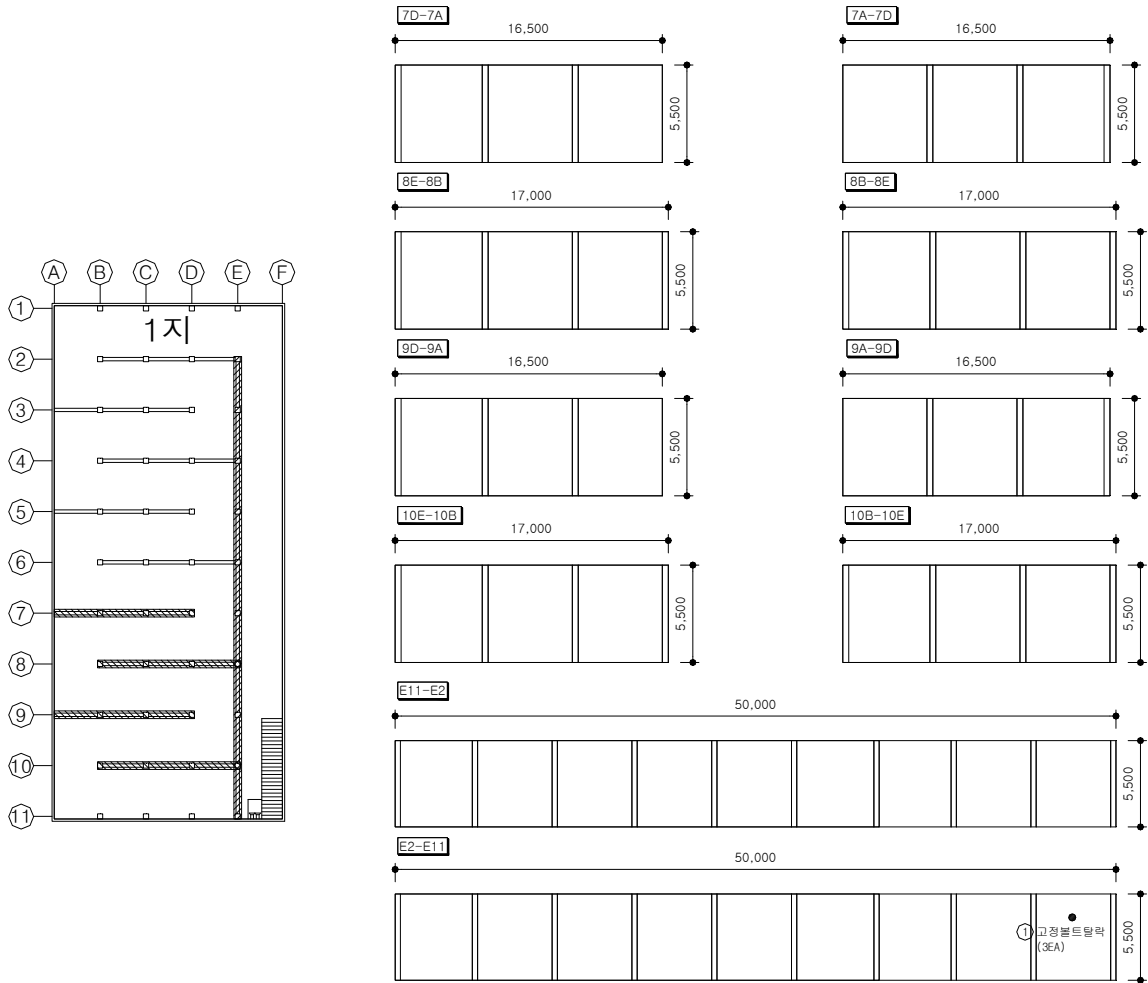
| 망도번호 : 1-09 | 개별시설물명 : 배수지 | 1-04 |

| 번호 | 조사항목 | 조사내용 | 손상(결함)정도 | 상태결과 |
|---|---|---|---|---|
| 1 | 상태양호 | | | a |

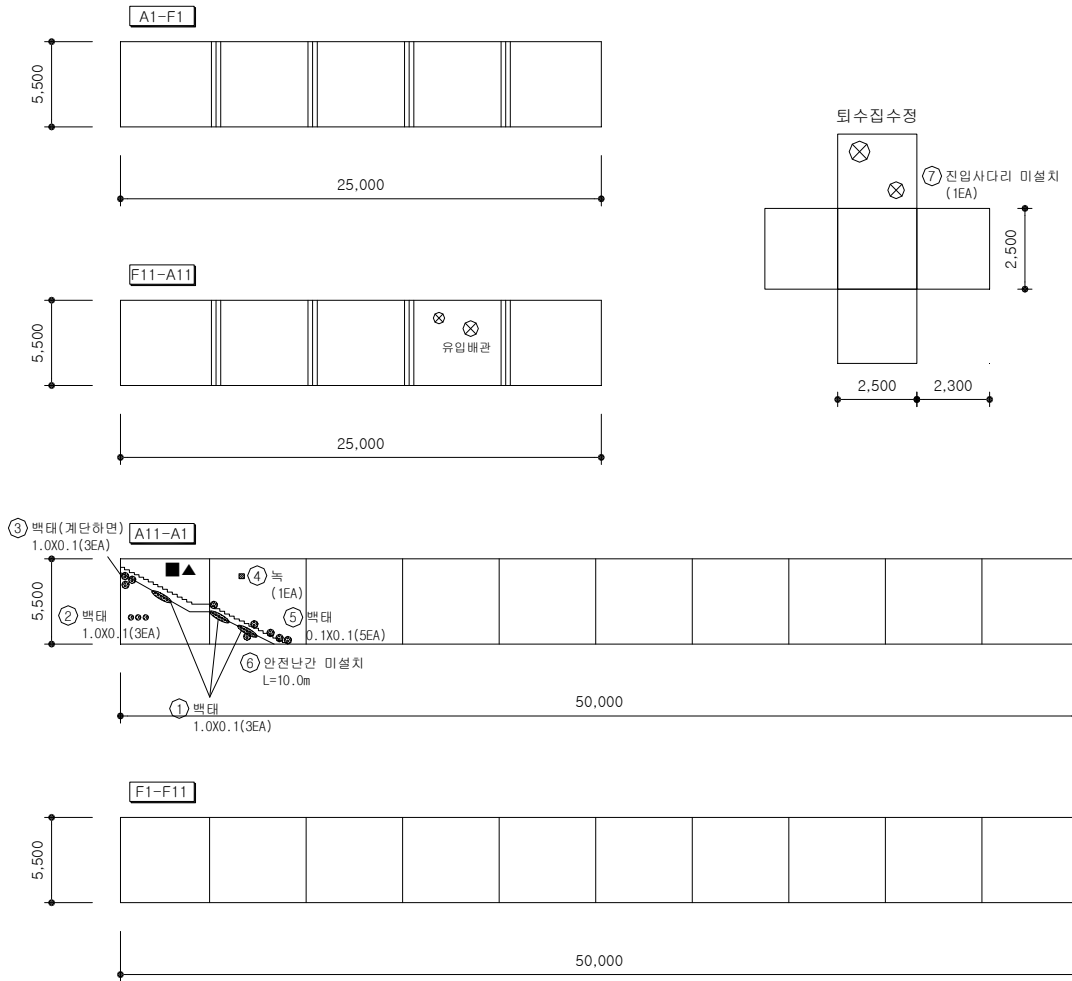
| 망도번호 : 1-11 | 개별시설물명 : 배수지 | 1-11 |

| 번호 | 조사항목 | 조사내용 | 손상(결함)정도 | 상태결과 |
|---|---|---|---|---|
| 1 | 콘크리트 탄산화시험 | 탄산화 깊이 : 2.10mm | 탄산화 잔여깊이 30mm이상 | a |
| 2 | 백태 | 개소 : 14EA, 수량 : 0.68㎡ | 면적을 5%미만 | b |

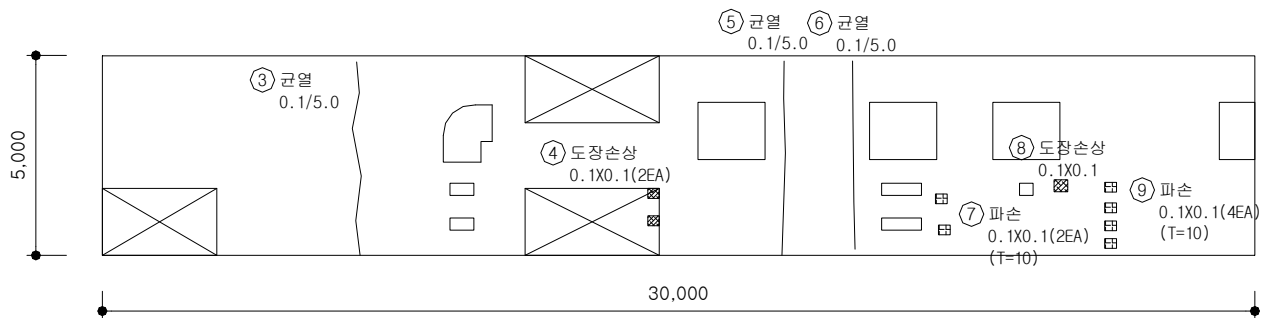
| 망도번호 : 1-19 | 개별시설물명 : 밸브실 | 1-21 |

| 번호 | 조사항목 | 조사내용 | 손상(결함)정도 | 상태결과 |
|---|---|---|---|---|
| 1 | 균열(0.3mm미만) | 개소 : 3EA, 수량 : 15.00m | 면적을 5%이하 | a |
| 2 | 콘크리트 파손 | 개소 : 6EA, 수량 : 0.06㎡ | T=20mm미만, 면적을 10%미만 | b |

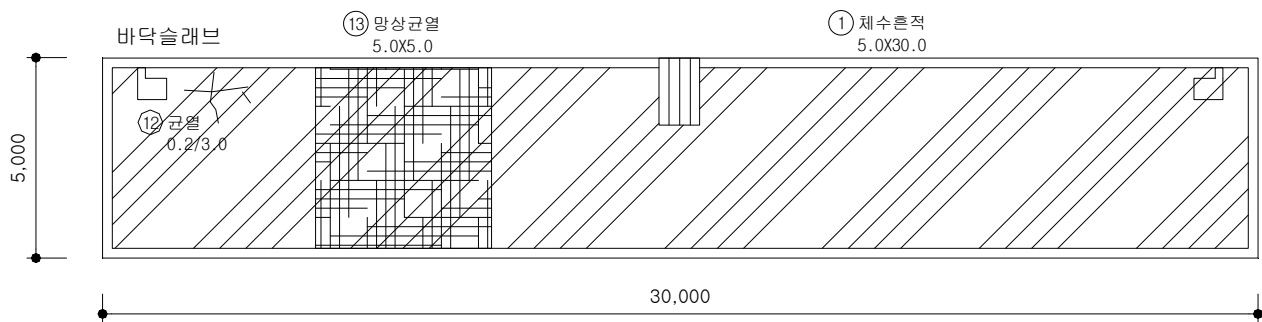
| 망도번호 : 1-20 | 개별시설물명 : 밸브실 | 1-24 |

| 번호 | 조사항목 | 조사내용 | 손상(결함)정도 | 상태결과 |
|---|---|---|---|---|
| 1 | 균열(0.3mm미만) | 개소 : 1EA, 수량 : 3.00m | 면적율 5%이하 | b |
