# 개별부재 손상 및 결함상태 조사표

| 개별부재명 : 상부슬래브 | 복합부재명 : 배수지#1 | 표번호 |
| 망도번호 : 001 | 개별시설물명 : 배수지 | 1-01 |

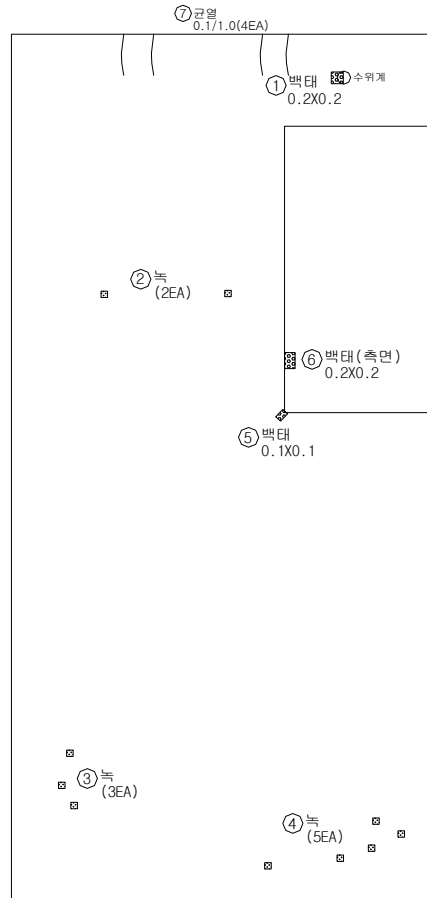
| 번호 | 조사항목 | 조사내용 | 손상(결함)정도 | 상태결과 |
|---|---|---|---|---|
| 1 | 균열(0.3mm미만) | 균열(0.3mm미만) | 면적 : 4.00m 개소 : 4개소 | a |
| 2 | 녹물 | 녹물 | 면적 : 10개소 개소 : 10개소 | b |
| 3 | 백태 | 백태 | 면적 : 0.09㎡ 개소 : 3개소 | b |

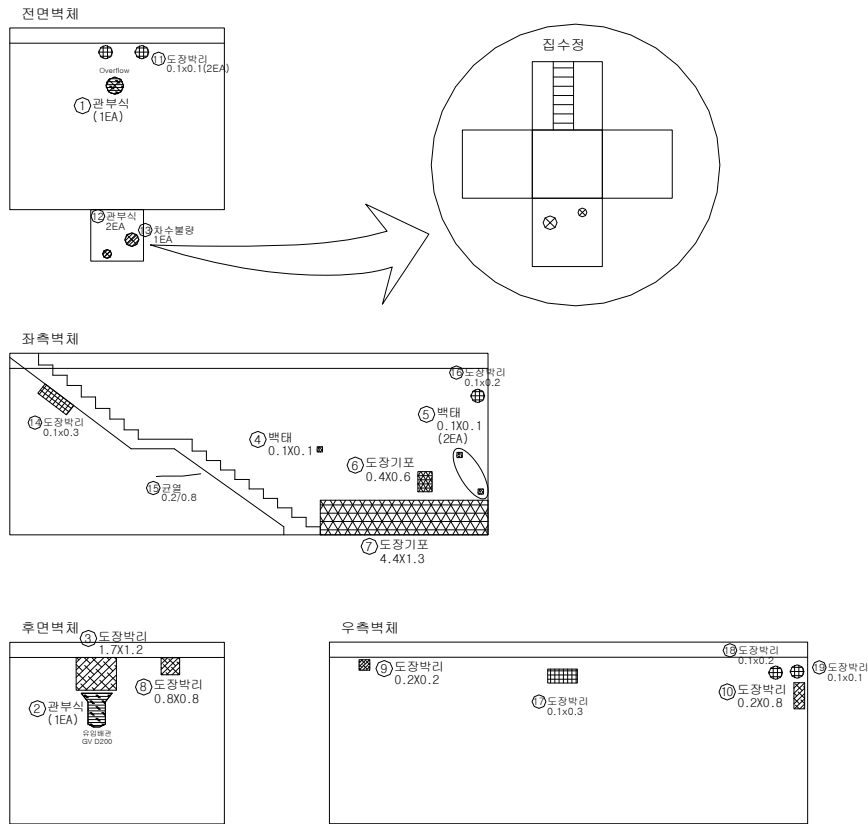
| 망도번호 : 002 | 개별시설물명 : 배수지 | 1-02 |

| 번호 | 조사항목 | 조사내용 | 손상(결함)정도 | 상태결과 |
|---|---|---|---|---|
| 1 | 균열(0.3mm미만) | 균열(0.3mm미만) | 면적 : 0.80m 개소 : 1개소 | a |
| 2 | 도장기포 | 도장기포 | 면적 : 5.96㎡ 개소 : 2개소 | b |
| 3 | 도장박리 | 도장박리 | 면적 : 3.01㎡ 개소 : 11개소 | b |
| 4 | 백태 | 백태 | 면적 : 0.03㎡ 개소 : 3개소 | b |
| 5 | 탄산화깊이측정시험 | - | - | a |

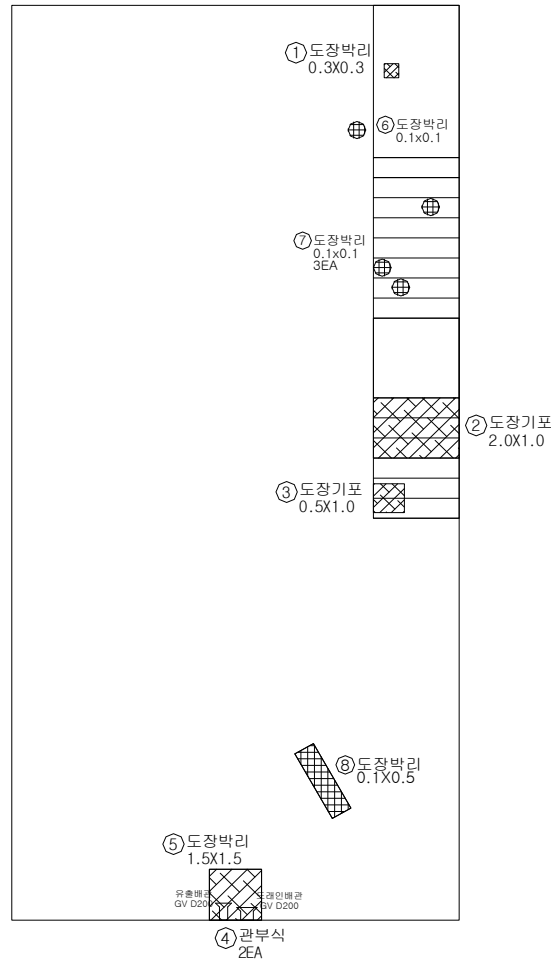
| 망도번호 : 003 | 개별시설물명 : 배수지 | 1-03 |

| 번호 | 조사항목 | 조사내용 | 손상(결함)정도 | 상태결과 |
|---|---|---|---|---|
| 1 | 도장기포 | 도장기포 | 면적 : 2.50㎡ 개소 : 2개소 | b |
| 2 | 도장박리 | 도장박리 | 면적 : 2.43㎡ 개소 : 7개소 | b |

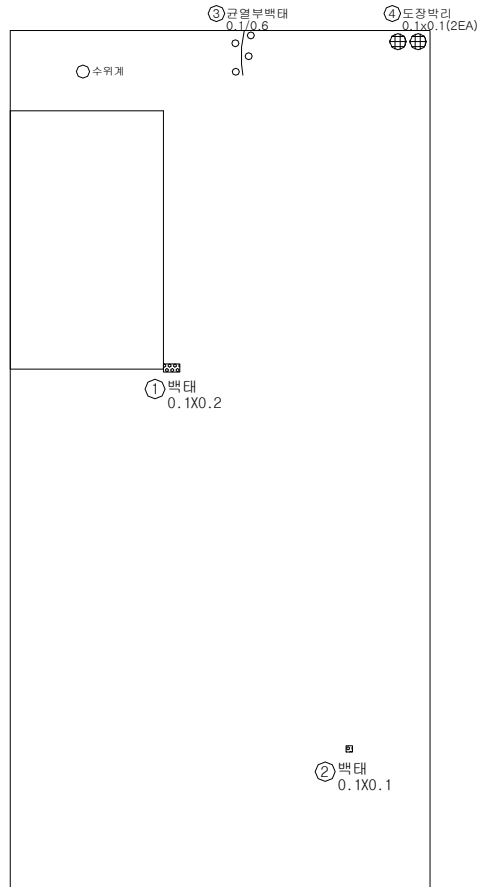
| 망도번호 : 004 | 개별시설물명 : 배수지 | 1-04 |

| 번호 | 조사항목 | 조사내용 | 손상(결함)정도 | 상태결과 |
|---|---|---|---|---|
| 1 | 균열부백태 | 균열부백태 | 면적 : 0.60m 개소 : 1개소 | b |
| 2 | 도장박리 | 도장박리 | 면적 : 0.02㎡ 개소 : 2개소 | b |
| 3 | 백태 | 백태 | 면적 : 0.03㎡ 개소 : 2개소 | b |

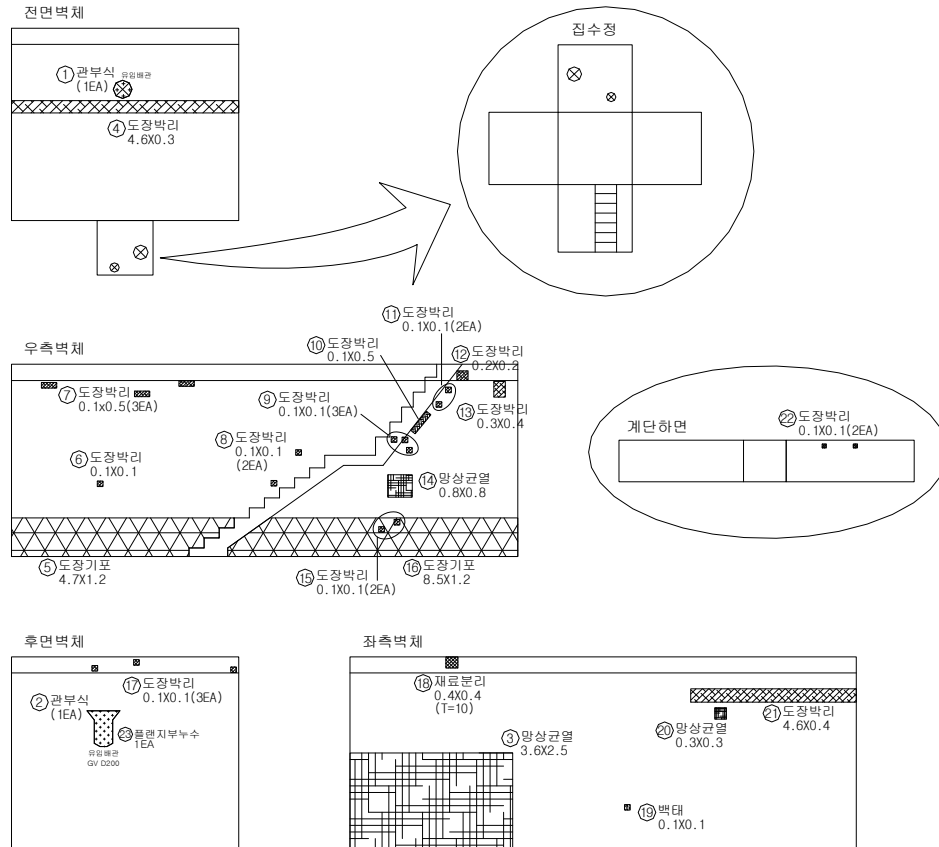
| 망도번호 : 005 | 개별시설물명 : 배수지 | 1-05 |

| 번호 | 조사항목 | 조사내용 | 손상(결함)정도 | 상태결과 |
|---|---|---|---|---|
| 1 | 도장기포 | 도장기포 | 면적 : 15.84㎡ 개소 : 2개소 | b |
| 2 | 도장박리 | 도장박리 | 면적 : 3.73㎡ 개소 : 23개소 | b |
| 3 | 망상균열 | 망상균열 | 면적 : 9.73㎡ 개소 : 3개소 | b |
| 4 | 백태 | 백태 | 면적 : 0.01㎡ 개소 : 1개소 | b |
| 5 | 재료분리 | 재료분리 | 면적 : 0.16㎡ 개소 : 1개소 | b |
| 6 | 탄산화깊이측정시험 | - | - | a |

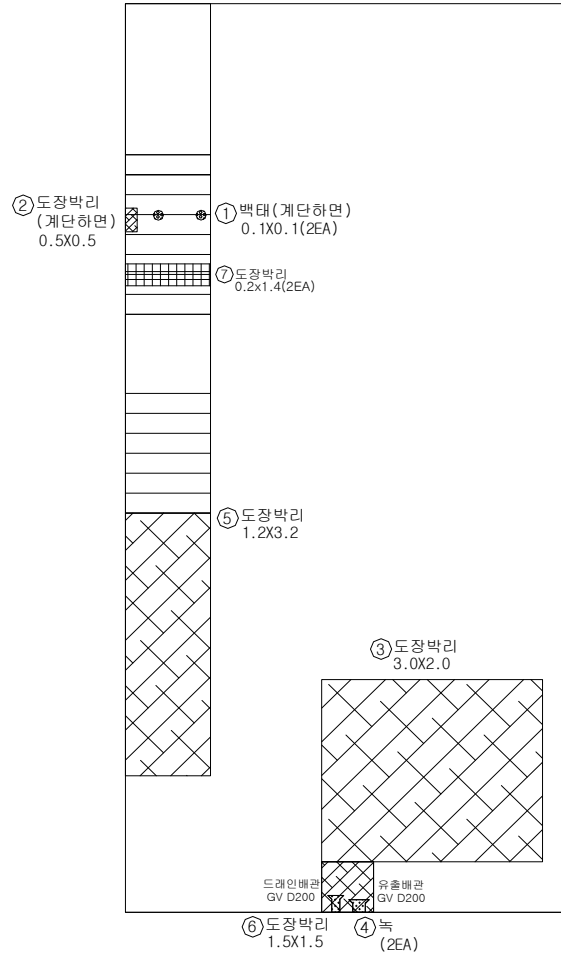
| 망도번호 : 006 | 개별시설물명 : 배수지 | 1-06 |

| 번호 | 조사항목 | 조사내용 | 손상(결함)정도 | 상태결과 |
|---|---|---|---|---|
| 1 | 녹물 | 녹물 | 면적 : 2개소 개소 : 2개소 | b |
| 2 | 도장박리 | 도장박리 | 면적 : 12.90㎡ 개소 : 6개소 | b |
| 3 | 백태 | 백태 | 면적 : 0.02㎡ 개소 : 2개소 | b |

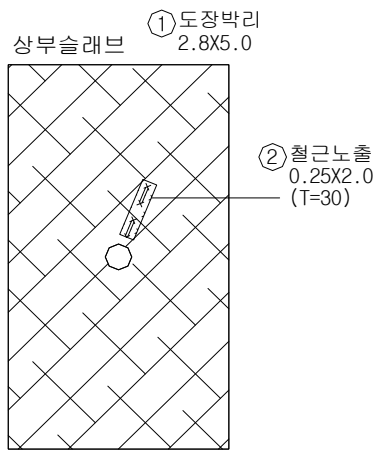
| 망도번호 : 012 | 개별시설물명 : 배수지 | 1-07 |

| 번호 | 조사항목 | 조사내용 | 손상(결함)정도 | 상태결과 |
|---|---|---|---|---|
| 1 | 도장박리 | 도장박리 | 면적 : 14.00㎡ 개소 : 1개소 | b |
| 2 | 철근노출 | 철근노출 | 면적 : 0.50㎡ 개소 : 1개소 | b |

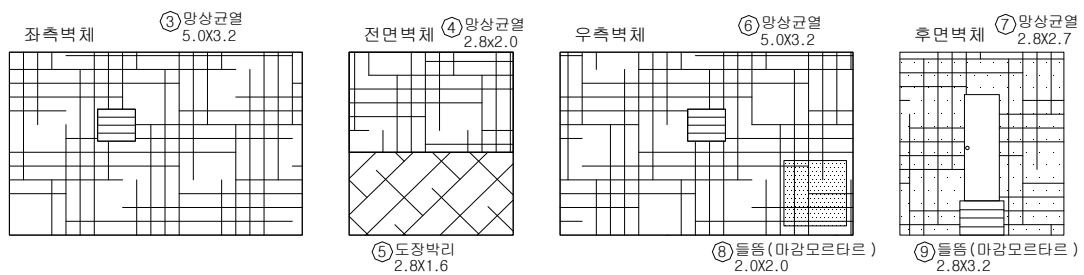
| 망도번호 : 012 | 개별시설물명 : 배수지 | 1-08 |

| 번호 | 조사항목 | 조사내용 | 손상(결함)정도 | 상태결과 |
|---|---|---|---|---|
| 1 | 망상균열 | 망상균열 | 면적 : 45.16㎡ 개소 : 4개소 | b |
| 2 | 물탈들뜸 | 물탈들뜸 | 면적 : 12.96㎡ 개소 : 2개소 | b |
| 3 | 도장박리 | 도장박리 | 면적 : 4.48㎡ 개소 : 1개소 | b |

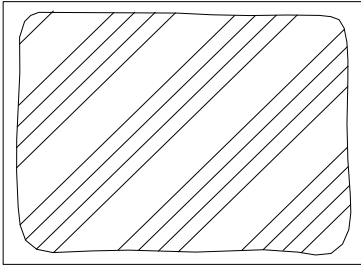
| 개별부재명 : 하부슬래브 | | 복합부재명 : 유입밸브실#1 | | 표번호 | |
|---|---|---|---|---|--|
| 망도번호 : 007 | | 개별시설물명 : 배수지 | | 1-12 | |

| 개별부재명 : 하부슬래브 | | 복합부재명 : 유입밸브실#1 | | 표번호 | |
|---|---|---|---|---|--|
| <p>④ 체수<br/>2.0X1.5<br/>(H=470)</p> | | | | | |
| 1 | 체수 | 체수 | 면적 : 3.00㎡ 개소 : 1개소 | b | |

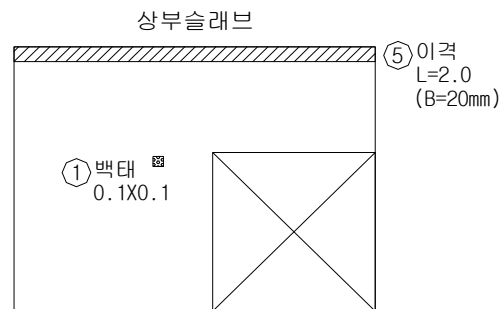
| 망도번호 : 008 | 개별시설물명 : 배수지 | 1-13 |

| 번호 | 조사항목 | 조사내용 | 손상(결함)정도 | 상태결과 |
|---|---|---|---|---|
| 1 | 백태 | 백태 | 면적 : 0.01 m <sup>2</sup> 개소 : 1개소 | b |
| 2 | 이격 | 이격 | 면적 : 2.00m 개소 : 1개소 | b |

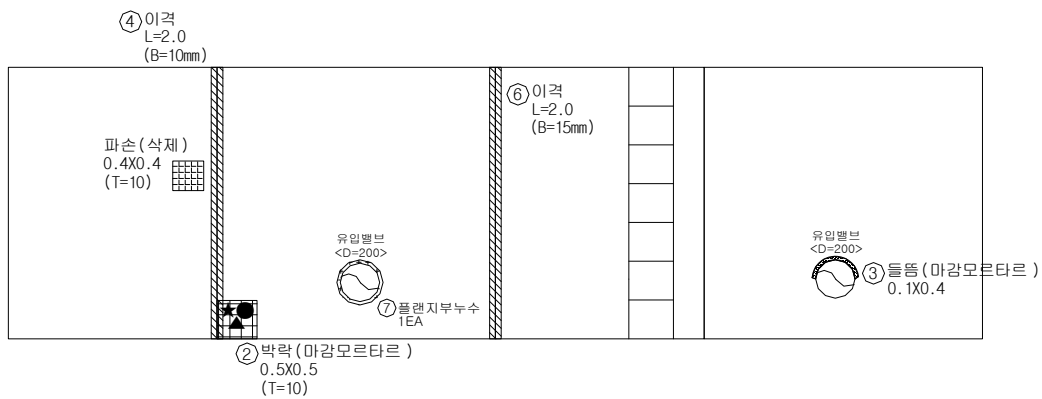
| 망도번호 : 008 | 개별시설물명 : 배수지 | 1-14 |

| 번호 | 조사항목 | 조사내용 | 손상(결함)정도 | 상태결과 |
|---|---|---|---|---|
| 1 | 이격 | 이격 | 면적 : 4.00m 개소 : 2개소 | b |
| 2 | 물탈들뜸 | 물탈들뜸 | 면적 : 0.04㎡ 개소 : 1개소 | b |
| 3 | 물탈박락 | 물탈박락 | 면적 : 0.25㎡ 개소 : 1개소 | b |

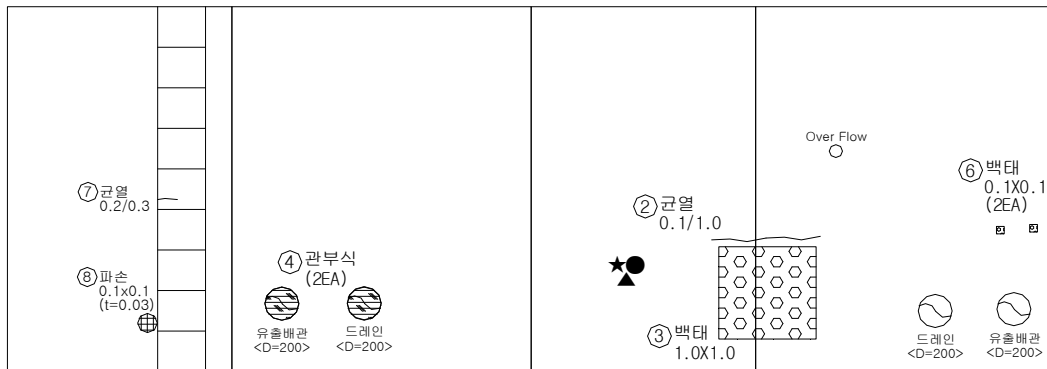
| 망도번호 : 009 | 개별시설물명 : 배수지 | 1-17 |

| 번호 | 조사항목 | 조사내용 | 손상(결함)정도 | 상태결과 |
|---|---|---|---|---|
| 1 | 균열(0.3mm미만) | 균열(0.3mm미만) | 면적 : 1.30㎡ 개소 : 2개소 | b |
| 2 | 백태 | 백태 | 면적 : 1.02㎡ 개소 : 3개소 | b |
| 3 | 파손 | 파손 | 면적 : 0.01㎡ 개소 : 1개소 | b |

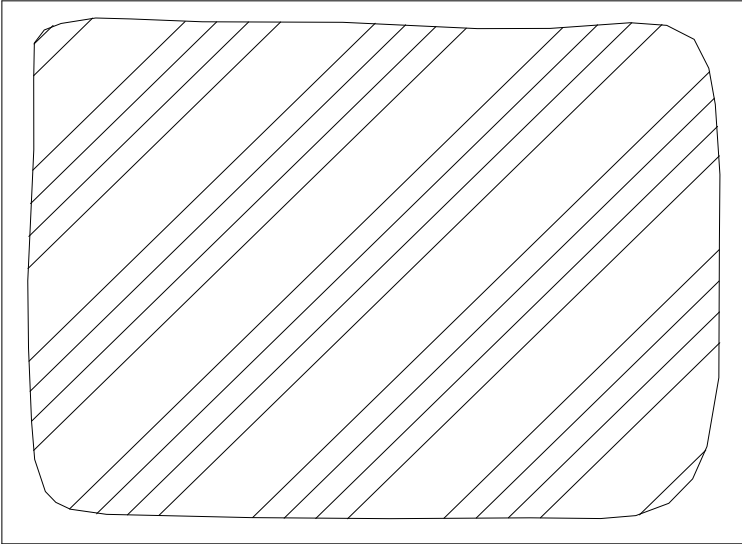
| 망도번호 : 009 | | 개별시설물명 : 배수지 | | 1-18 |

체수  
 2.0X1.5  
 (H=0.1)

| 번호 | 조사항목 | 조사내용 | 손상(결함)정도 | 상태결과 |
|---|---|---|---|---|
| 1 | 체수 | 체수 | 면적 : 3.00㎡ 개소 : 1개소 | b |

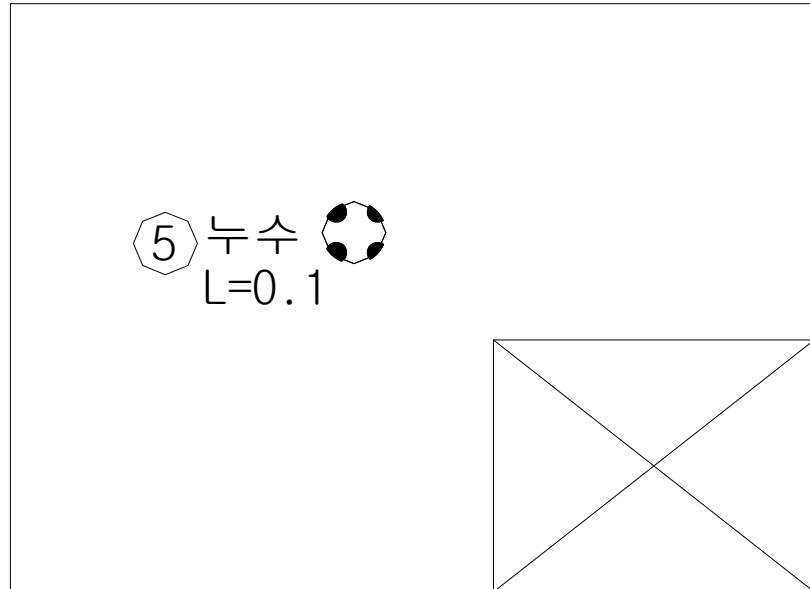
| 망도번호 : 010 | 개별시설물명 : 배수지 | 1-19 |

| 번호 | 조사항목 | 조사내용 | 손상(결함)정도 | 상태결과 |
|---|---|---|---|---|
| 1 | 누수 | 누수 | 면적 : 0.10㎡ 개소 : 1개소 | b |
| 2 | 물탈파손 | 물탈파손 | 면적 : 0.80㎡ 개소 : 1개소 | b |

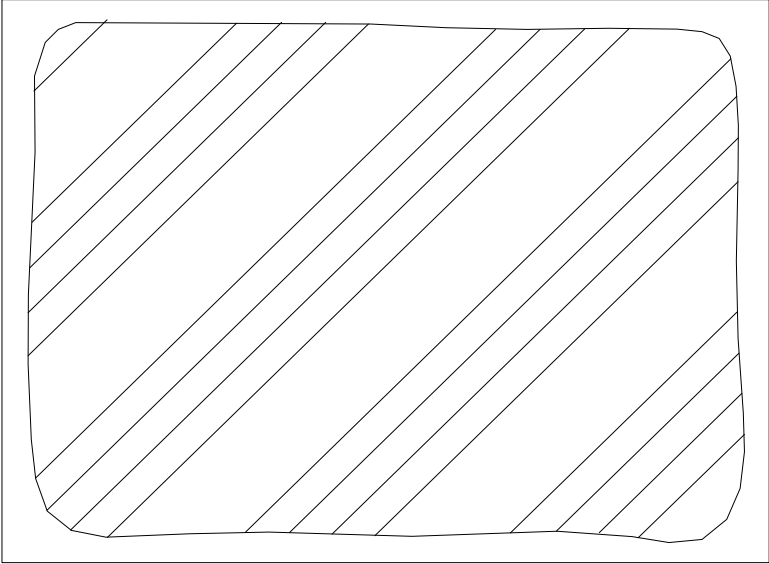
| 망도번호 : 010 | 개별시설물명 : 배수지 | 1-21 |

체수  
 2.0X1.5  
 (H=2.4)

| 번호 | 조사항목 | 조사내용 | 손상(결함)정도 | 상태결과 |
|---|---|---|---|---|
| 1 | 체수 | 체수 | 면적 : 3.00㎡ 개소 : 1개소 | b |

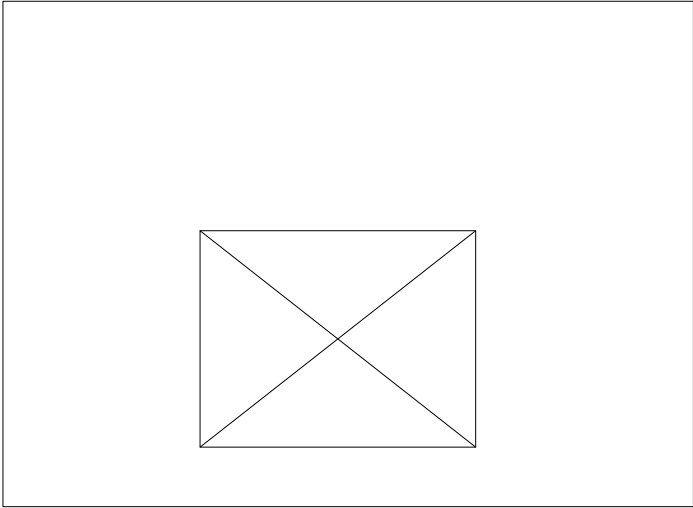
| 개별부재명 : 상부슬래브 | | 복합부재명 : 유량계실 | | 표번호 |
|---|---|---|---|---|
| 망도번호 : 011 | | 개별시설물명 : 배수지 | | 1-22 |

| 개별부재명 : 상부슬래브 | | 복합부재명 : 유량계실 | | 표번호 |
|---|---|---|---|---|
| 1 | 상태양호 | - | - | a |

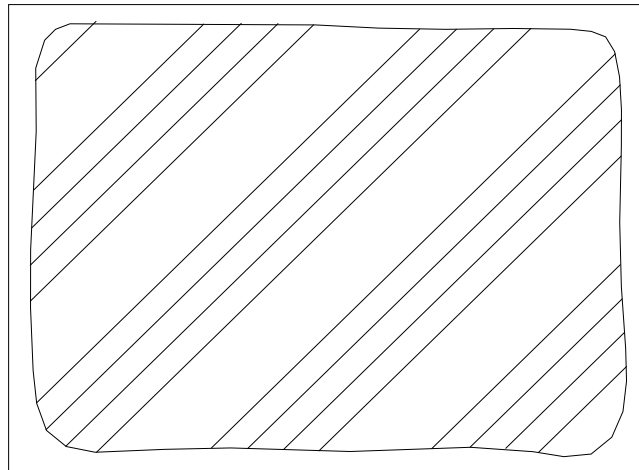
| 망도번호 : 011 | 개별시설물명 : 배수지 | 1-24 |

⑤ 체수  
2.8X2.0  
(H=400)

| 번호 | 조사항목 | 조사내용 | 손상(결함)정도 | 상태결과 |
|---|---|---|---|---|
| 1 | 체수 | 체수 | 면적 : 3.00㎡ 개소 : 1개소 | b |
