# 개별부재 손상 및 결함상태 조사표

| 개별부재명 : 상부슬래브 | | 복합부재명 : 배수지 1호지 | | 표번호 | |
| 망도번호 : 1-01 | | 개별시설물명 : 배수지 1지 | | 1-01 | |

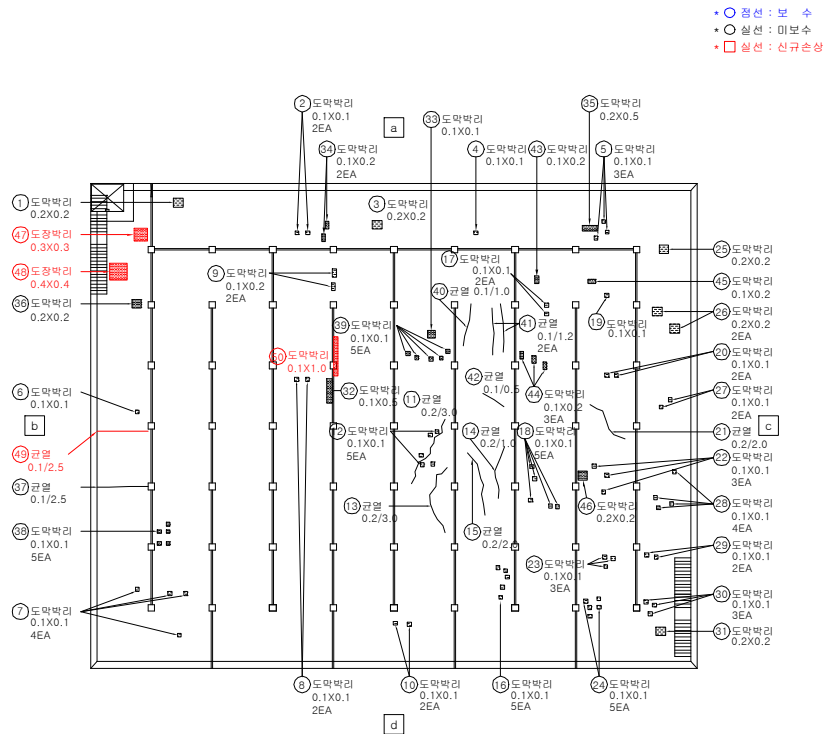
| 망도번호 : 1-03 | 개별시설물명 : 배수지 | 1-03 |

| 번호 | 조사항목 | 조사내용 | 손상(결함)정도 | 상태결과 |
|---|---|---|---|---|
| 1 | 균열 0.3mm미만 | 11 개소 L=19.9 m | 면적을 5% 이하 | b |
| 2 | 방수도막박리 | 90 개소 A=1.59 m <sup>2</sup> | - | - |

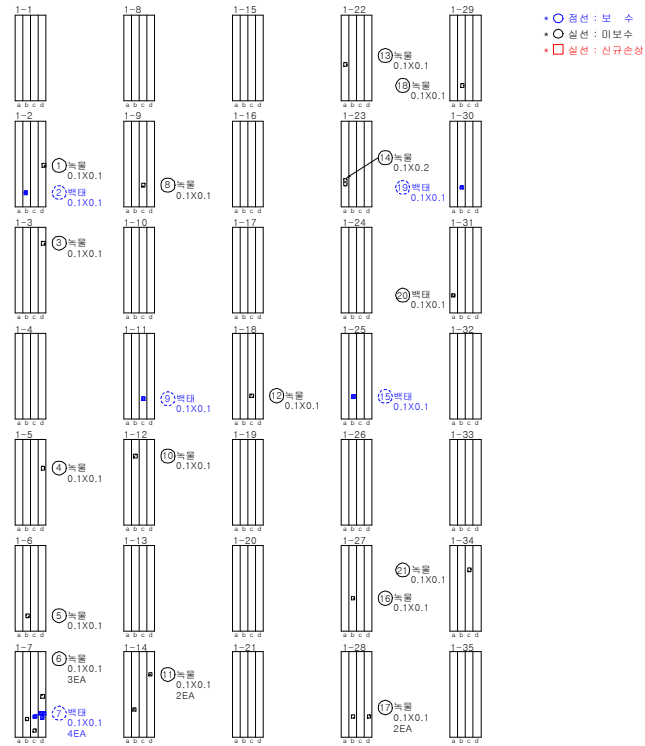
| 망도번호 : 1-05 | 개별시설물명 : 배수지 | 1-05 |

| 번호 | 조사항목 | 조사내용 | 손상(결함)정도 | 상태결과 |
|---|---|---|---|---|
| 1 | 녹물(부식) | 1 개소 A=0.01 m <sup>2</sup> | — | — |
| 2 | 탄산화시험흔적 | 2 개소 | — | — |

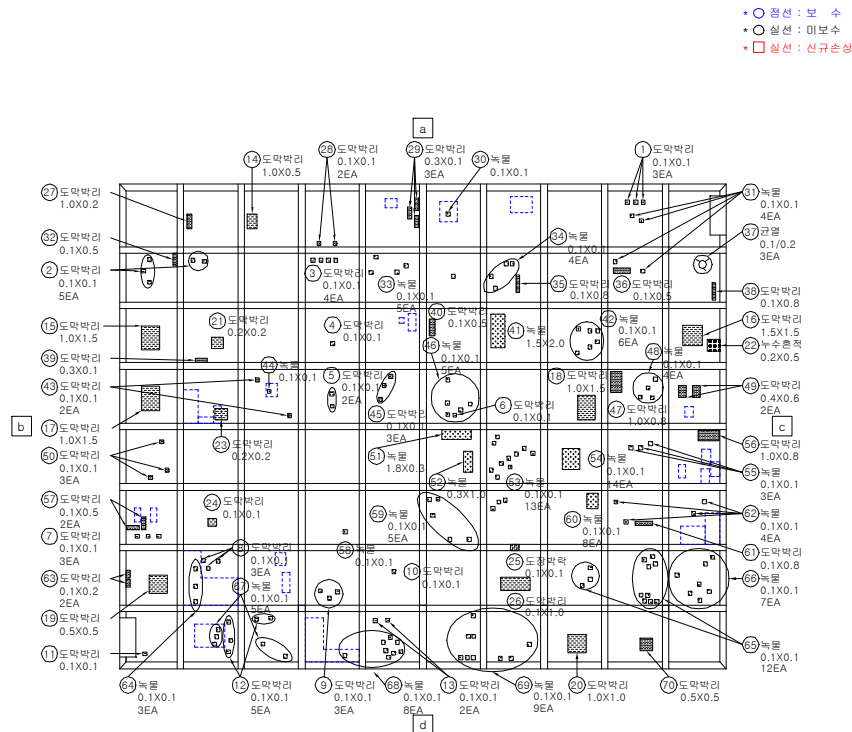
| 망도번호 : 1-06 | 개별시설물명 : 배수지 | 1-06 |

| 번호 | 조사항목 | 조사내용 | 손상(결함)정도 | 상태결과 |
|---|---|---|---|---|
| 1 | 방수도막박리 | 78 개소 A=12.18 m <sup>2</sup> | - | - |
| 2 | 녹물(부식) | 125 개소 A=5.06 m <sup>2</sup> | - | - |
| 3 | 균열 0.3mm미만 | 3 개소 L=0.60 m | 면적율 5% 이하 | b |

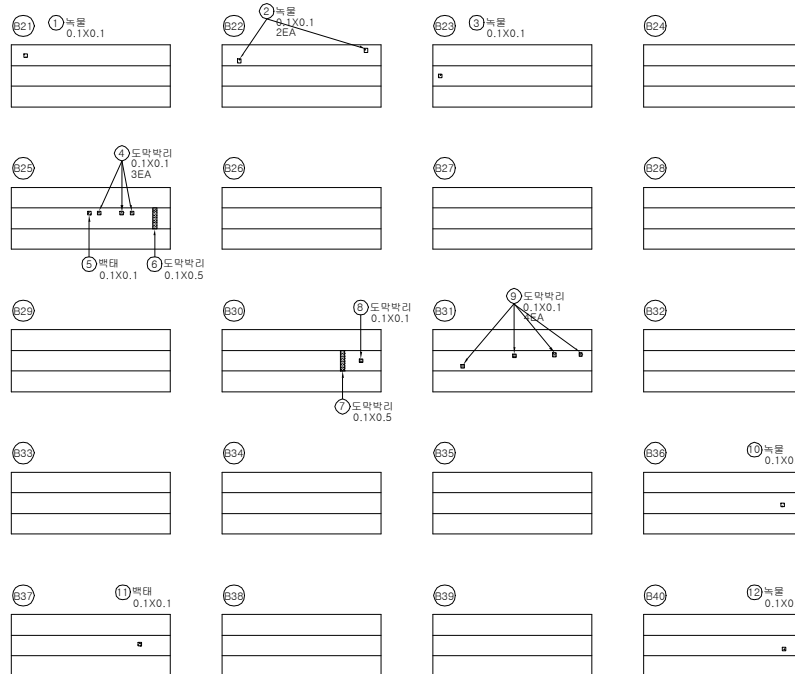
| 망도번호 : 1-07 | 개별시설물명 : 배수지 | 1-07 |

| 번호 | 조사항목 | 조사내용 | 손상(결함)정도 | 상태결과 |
|---|---|---|---|---|
| 1 | 녹물(부식) | 6 개소 A=0.06 m <sup>2</sup> | - | - |
| 2 | 방수도막박리 | 10 개소 A=0.18 m <sup>2</sup> | - | - |
| 3 | 백태 | 2 개소 A=0.02 m <sup>2</sup> | 면적율 5% 미만 | b |

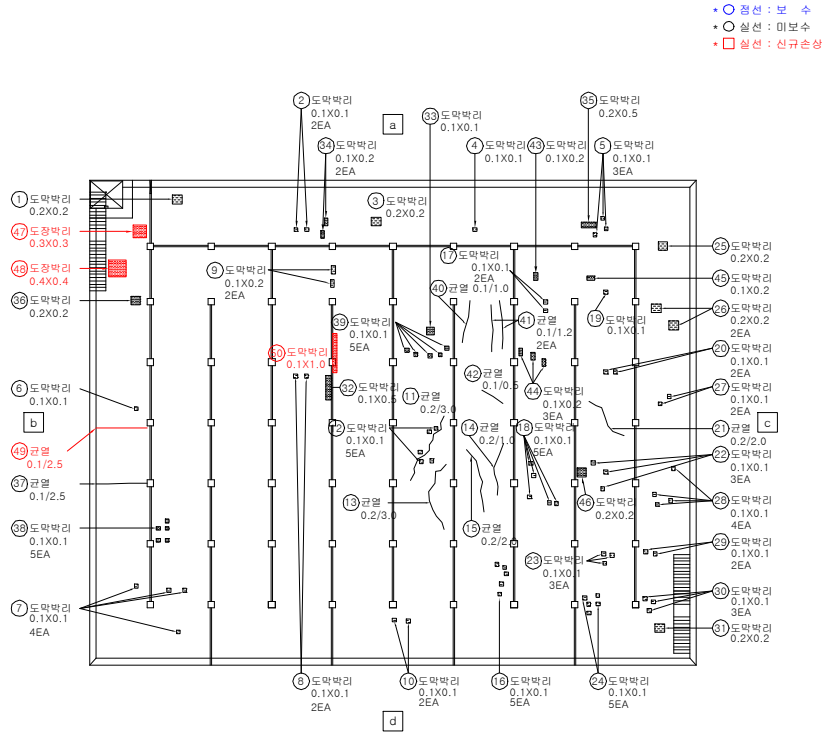
| 망도번호 : 1-08 | 개별시설물명 : 배수지 | 1-08 |

| 번호 | 조사항목 | 조사내용 | 손상(결함)정도 | 상태결과 |
|---|---|---|---|---|
| 1 | 0.3mm미만 | 9 개소 L=15.8 m | 면적율 5% 이하 | b |
| 2 | 방수도막박리 | 101 개소 A=14.79㎡ | - | - |

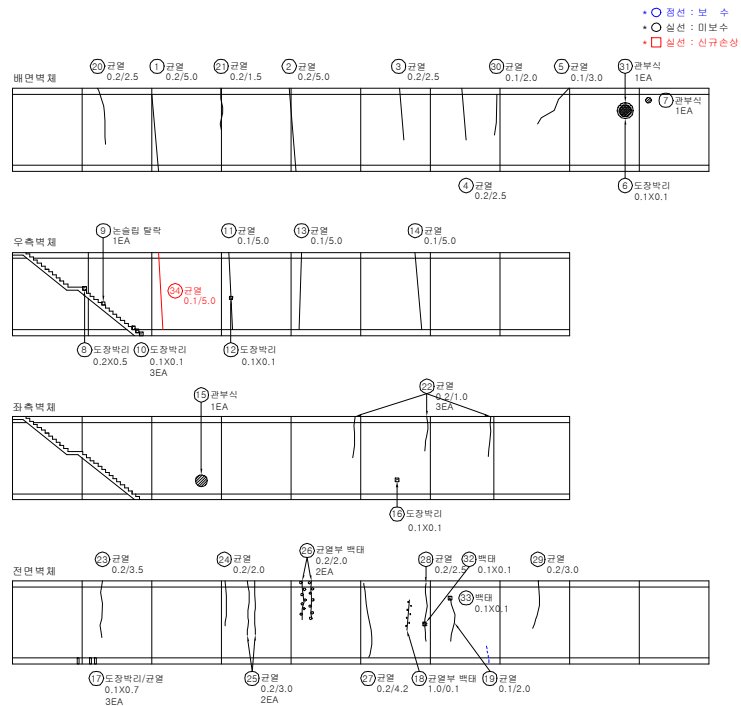
| 망도번호 : 1-09 | 개별시설물명 : 배수지 | 1-09 |

| 번호 | 조사항목 | 조사내용 | 손상(결함)정도 | 상태결과 |
|---|---|---|---|---|
| 1 | 0.3mm미만 | 23 개소 L=70.20 m | 면적율 5% 이하 | b |
| 3 | 관부식 | 3 개소 | 경미한 부식 | b |
| 4 | 방수도막박리 | 7 개소 A=0.16 m <sup>2</sup> | - | - |
| 5 | 백태 | 5 개소 A=5.02 m <sup>2</sup> | 면적율 5% 미만 | b |

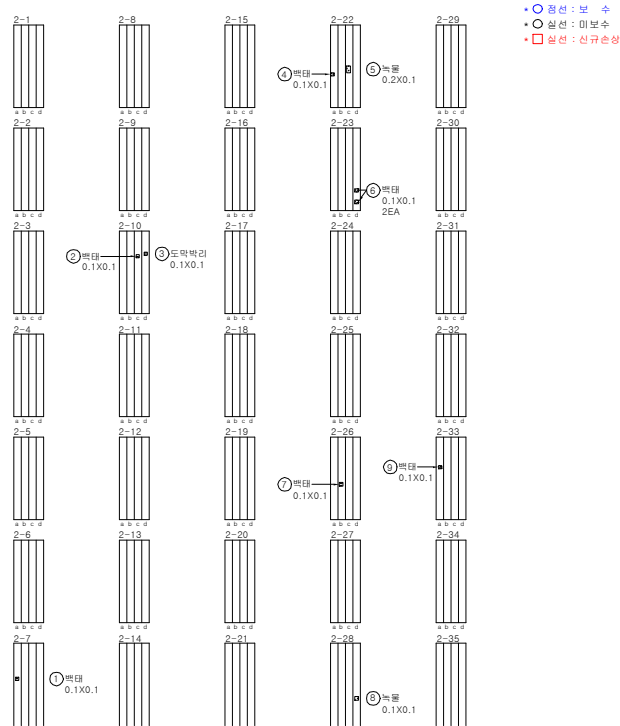
| 망도번호 : 1-10 | 개별시설물명 : 배수지 | 1-10 |

| 번호 | 조사항목 | 조사내용 | 손상(결함)정도 | 상태결과 |
|---|---|---|---|---|
| 1 | 방수도막박리 | 1 개소 A=0.01 m <sup>2</sup> | - | - |
| 2 | 백태 | 7 개소 A=1.06 m <sup>2</sup> | 면적율 5% 미만 | b |
| 3 | 녹물(부식) | 2 개소 A=0.03 m <sup>2</sup> | - | - |

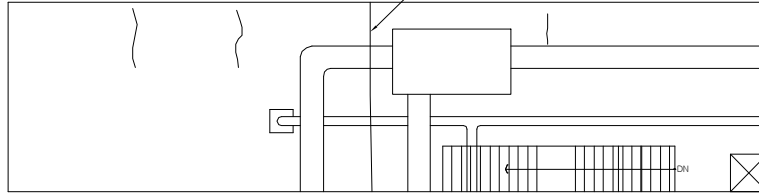
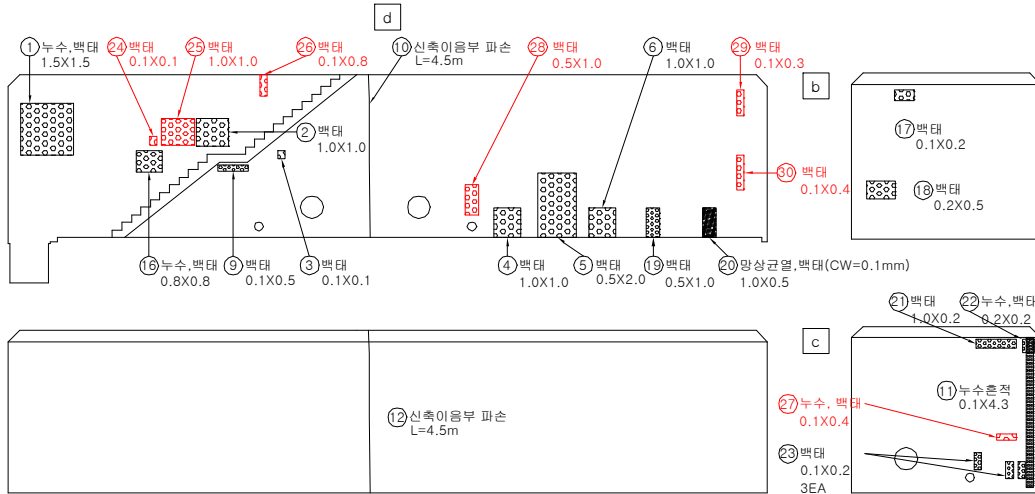
13 균열  
0.2/1.514 균열  
0.3/1.5

8 신축이음부 파손  
L=5.0m15 균열  
0.2/1.0

| 번호 | 조사항목 | 조사내용 | 손상(결함)정도 | 상태결과 |
|---|---|---|---|---|
| 1 | 누수, 누수흔적 | 5 개소 A=3.40 m <sup>2</sup> | 현저한 흔적 | b |
