## 개별부재 손상 및 결함상태 조사표

| 개별부재명 : 하부슬래브 | 복합부재명 : 배수지 1호지 | 표번호 |
| 망도번호 : 1-02 | 개별시설물명 : 배수지 1지 | 1-02 |

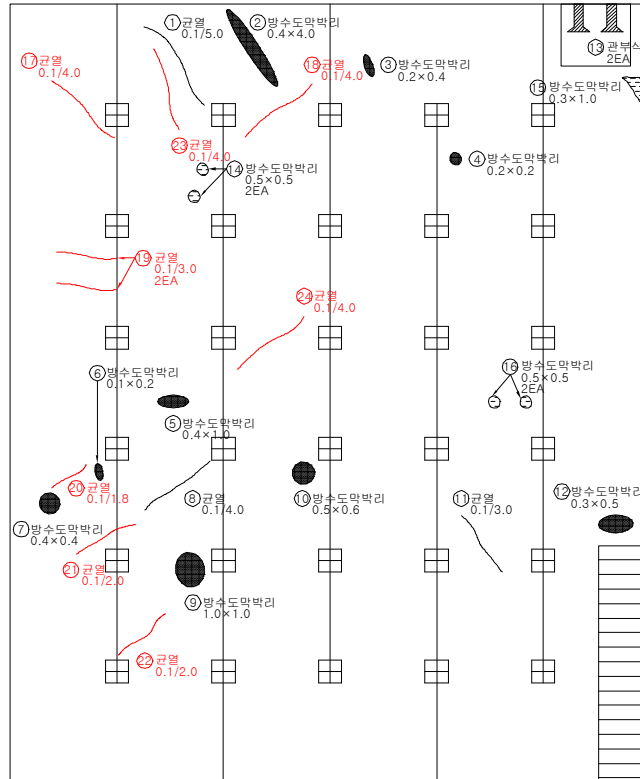
| 망도번호 : 1-09 | 개별시설물명 : 배수지 | 1-09 |

| 번호 | 조사항목 | 조사내용 | 손상(결함)정도 | 상태결과 |
|---|---|---|---|---|
| 1 | 0.3mm미만 | 12 개소 L=39.80 m | 면적을 5% 이하 | b |
| 2 | 관부식 | 2 개소 | 경미한 부식 | b |
| 3 | 방수도막박리 | 14 개소 A=5.05 m <sup>2</sup> | - | - |

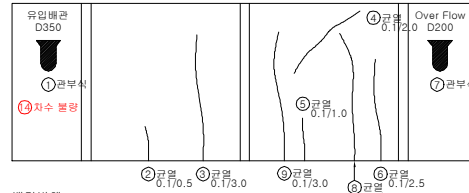
| 망도번호 : 1-10 | 개별시설물명 : 배수지 | 1-10 |

| 번호 | 조사항목 | 조사내용 | 손상(결함)정도 | 상태결과 |
|---|---|---|---|---|
| 1 | 0.3mm미만 | 10 개소 L=21.50 m | 면적율 5% 이하 | b |
| 3 | 관부식 | 2 개소 | 경미한 부식 | b |
| 4 | 방수도막박리 | 3 개소 A=2.51 m <sup>2</sup> | - | - |

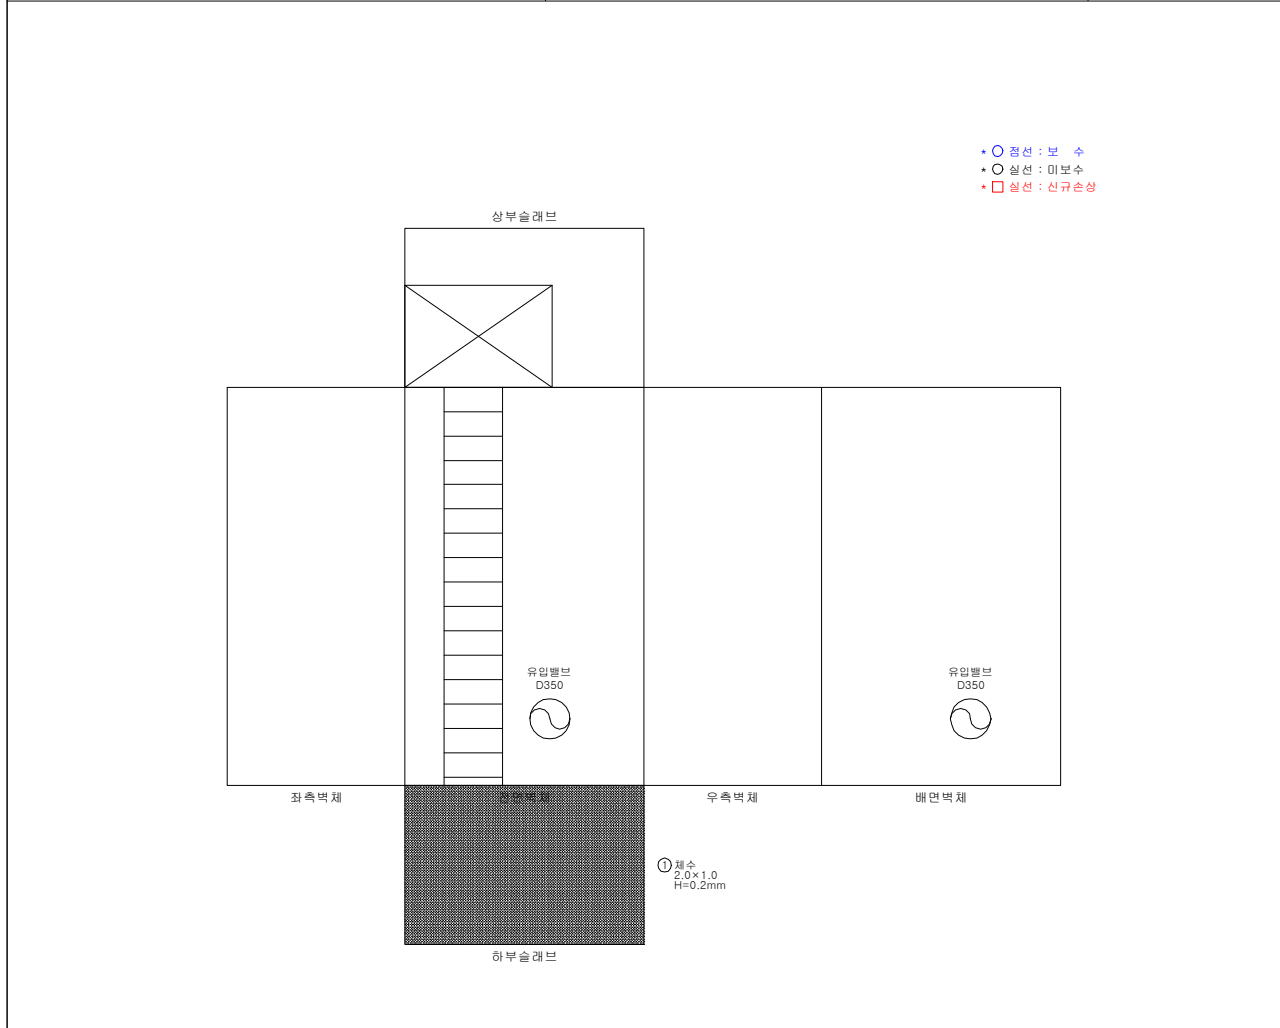
| 망도번호 : 1-16 | 개별시설물명 : 밸브실 | 1-16 |

| 번호 | 조사항목 | 조사내용 | 손상(결함)정도 | 상태결과 |
|---|---|---|---|---|
| 1 | 체수 | 1 개소 A=2.00 m <sup>2</sup> | - | - |

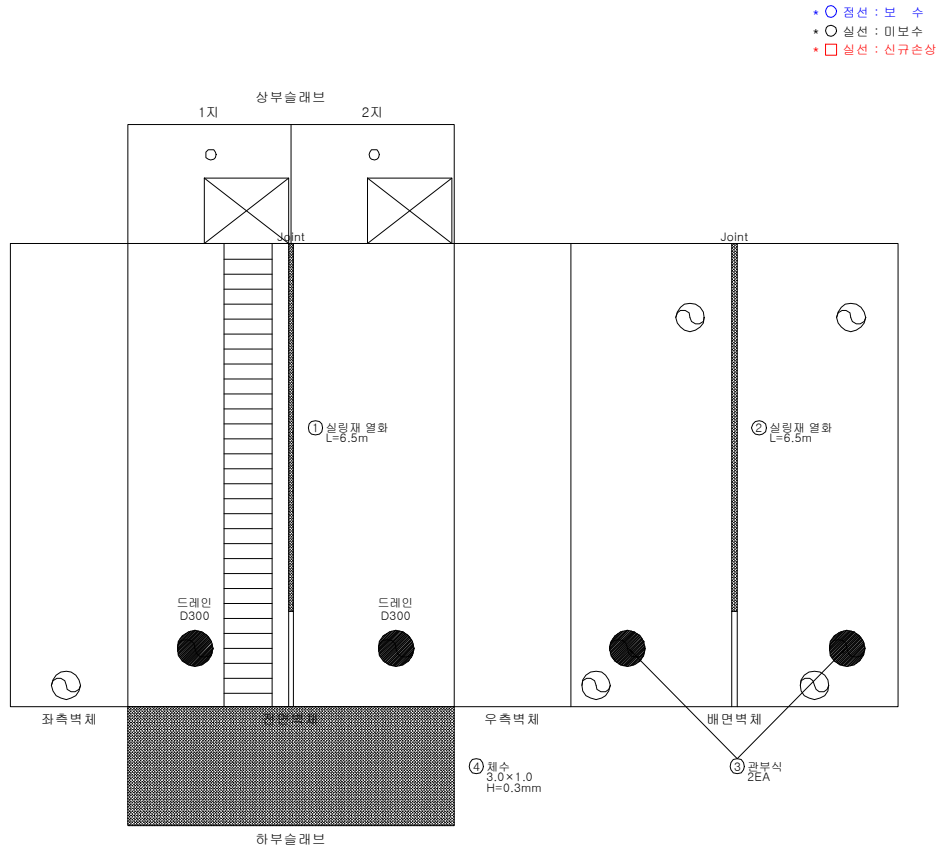
| 망도번호 : 1-22 | 개별시설물명 : 밸브실 | 1-22 |

| 번호 | 조사항목 | 조사내용 | 손상(결함)정도 | 상태결과 |
|---|---|---|---|---|
| 1 | 채수 | 1 개소 A=3.00 m <sup>2</sup> | - | - |

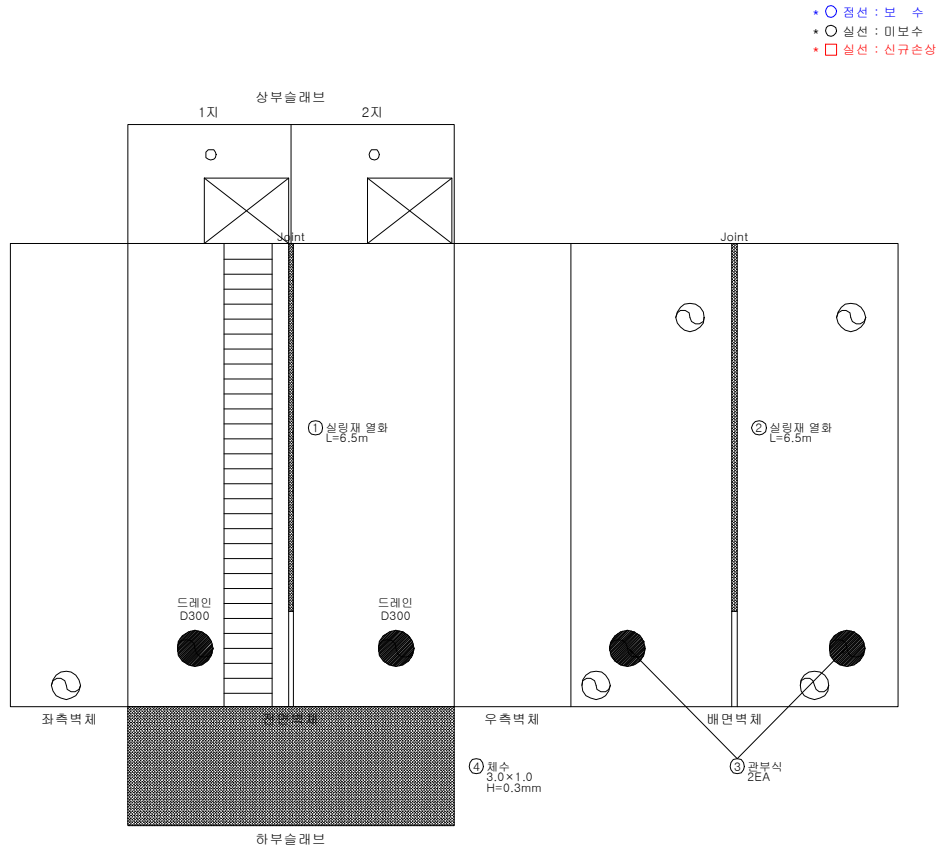
| 망도번호 : 1-23 | 개별시설물명 : 밸브실 | 1-23 |

| 번호 | 조사항목 | 조사내용 | 손상(결함)정도 | 상태결과 |
|---|---|---|---|---|
| 1 | 실링재열화 | 2 개소 A=13.00 m <sup>2</sup> | 경미한 열화 | b |
| 2 | 관부식 | 2 개소 | 경미한 부식 | b |
