## 관로 상태조사표

| 위 치 | | 개별부재명 | 복합부재명 | 개별시설물명 | 표번호 |
|---|---|---|---|---|---|
| Sta. No. 0+0.00~ 4+9.70 | | 01(01) | 01구간 | 송수관로 | 1-01 |

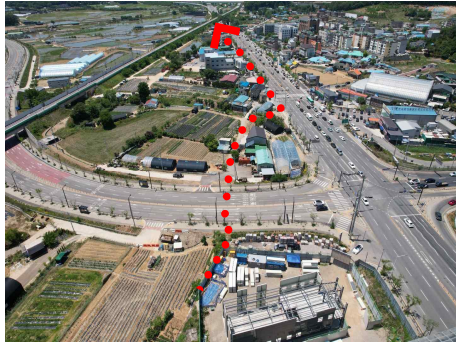
| 위 치 | | 개별부재명 | 복합부재명 | 개별시설물명 | 표번호 |
|---|---|---|---|---|---|
| [Sta. No. 0+0.0] | | | [Sta. No. 3+15.20] | | |

| 위 치 | | 개별부재명 | 복합부재명 | 개별시설물명 | 표번호 |
|---|---|---|---|---|---|
| 5 | 관로사고이력 | 사고 및 정비실시 기록 분석 | 0.0건/km.년 | a | |
| 8 | 경과년수 | 관로 매설환경조사 | 2017년, 경과년수 5년 | a | |
| 특이사항 | | • 관종 : SP, 관경 : 1200mm, 연장 : 169.70m, 규모 : 191.93㎥ | | | |

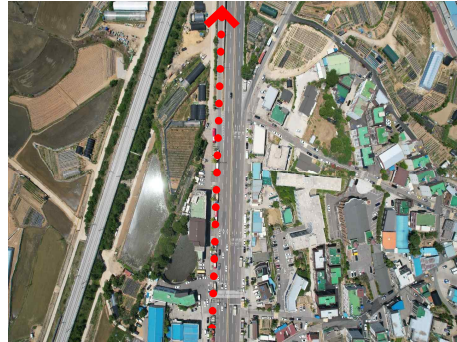
| 위 치 | | 개별부재명 | 복합부재명 | 개별시설물명 | 표번호 |
|---|---|---|---|---|---|
| [Sta. No. 5+3.0] | | | [Sta. No. ] | | |

| 위 치 | | 개별부재명 | 복합부재명 | 개별시설물명 | 표번호 |
|---|---|---|---|---|---|
| 5 | 관로사고이력 | 사고 및 정비실시 기록 분석 | 0.0건/km.년 | a | |
| 8 | 경과년수 | 관로 매설환경조사 | 2017년, 경과년수 5년 | a | |
| 특이사항 | | ● 관종 : SP, 관경 : 1200mm, 연장 : 338.30m, 규모 : 382.61㎥ | | | |

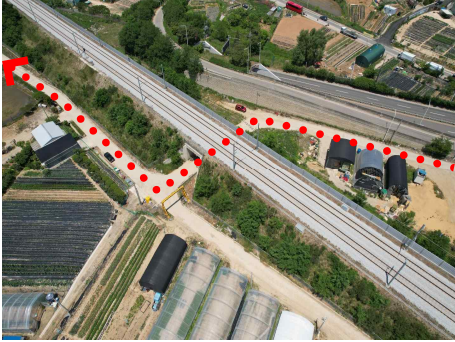
| 위 치 | 개별부재명 | 복합부재명 | 개별시설물명 | 표번호 |
|---|---|---|---|---|
| [Sta. No. 16+21.0] | | [Sta. No. ] | | |

| 위 치 | 개별부재명 | 복합부재명 | 개별시설물명 | 표번호 |
|---|---|---|---|---|
| 5 | 관로사고이력 | 사고 및 정비실시 기록 분석 | 0.0건/km.년 | a |
| 8 | 경과년수 | 관로 매설환경조사 | 2017년, 경과년수 5년 | a |
| 특이사항 | | <ul style="list-style-type: none"> <li>관종 : SP, 관경 : 1200mm, 연장 : 966.00m, 규모 : 1092.52㎡</li> </ul> | | |

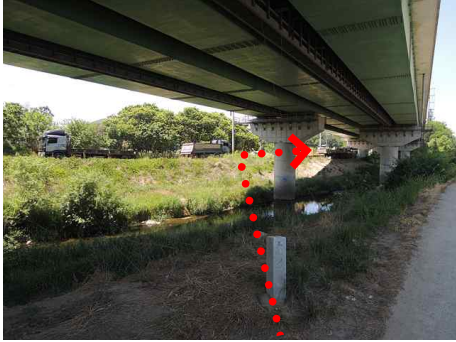
| 위 치 | 개별부재명 | 복합부재명 | 개별시설물명 | 표번호 |
|---|---|---|---|---|
| [Sta. No. 36+34.0] | | [Sta. No. ] | | |

| 위 치 | 개별부재명 | 복합부재명 | 개별시설물명 | 표번호 |
|---|---|---|---|---|
| 5 | 관로사고이력 | 사고 및 정비실시 기록 분석 | 0.0건/km.년 | a |
| 8 | 경과년수 | 관로 매설환경조사 | 2017년, 경과년수 5년 | a |
| 특이사항 | | <ul style="list-style-type: none"> <li>관종 : SP, 관경 : 1200mm, 연장 : 34.00m, 규모 : 38.45㎡</li> </ul> | | |

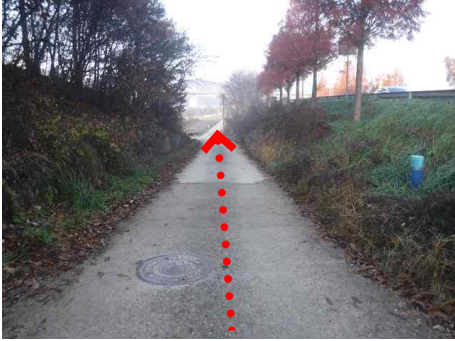
| 위 치 | | 개별부재명 | 복합부재명 | 개별시설물명 | 표번호 |
|---|---|---|---|---|---|
| [Sta. No. 48+38.0] | | [Sta. No. 60+0.0] | | | |

| 위 치 | | 개별부재명 | 복합부재명 | 개별시설물명 | 표번호 |
|---|---|---|---|---|---|
| 5 | 관로사고이력 | 사고 및 정비실시 기록 분석 | 0.0건/km.년 | a | |
| 8 | 경과년수 | 관로 매설환경조사 | 2017년, 경과년수 5년 | a | |
| 특이사항 | | ● 관종 : SP, 관경 : 1200mm, 연장 : 1160.06m, 규모 : 1312.00㎥ | | | |

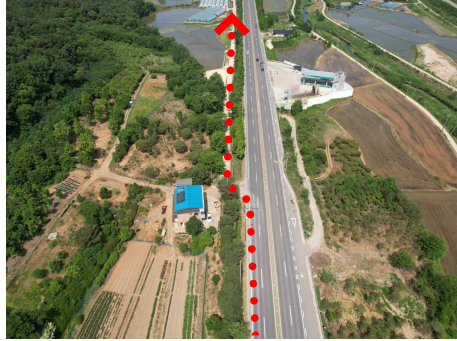
| 위 치 | | 개별부재명 | 복합부재명 | 개별시설물명 | 표번호 |
|---|---|---|---|---|---|
| [Sta. No. 73+0.0] | | [Sta. No. 66+37.0] | | | |

| 위 치 | | 개별부재명 | 복합부재명 | 개별시설물명 | 표번호 |
|---|---|---|---|---|---|
| 5 | 관로사고이력 | 사고 및 정비실시 기록 분석 | 0.0건/km.년 | a | |
| 8 | 경과년수 | 관로 매설환경조사 | 2017년, 경과년수 5년 | a | |
| 특이사항 | | ● 관종 : SP, 관경 : 1200mm, 연장 : 331.94m, 규모 : 375.42㎥ | | | |

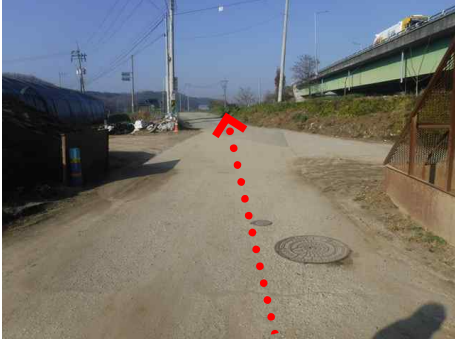
| 위 치 | 개별부재명 | 복합부재명 | 개별시설물명 | 표번호 |
|---|---|---|---|---|
| [Sta. No. 88+22.0] | | [Sta. No. ] | | |

| 위 치 | 개별부재명 | 복합부재명 | 개별시설물명 | 표번호 |
|---|---|---|---|---|
| 5 | 관로사고이력 | 사고 및 정비실시 기록 분석 | 0.0건/km.년 | a |
| 8 | 경과년수 | 관로 매설환경조사 | 2017년, 경과년수 5년 | a |
| 특이사항 | | <ul style="list-style-type: none"> <li>관종 : SP, 관경 : 1200mm, 연장 : 544.00m, 규모 : 615.25㎡</li> </ul> | | |

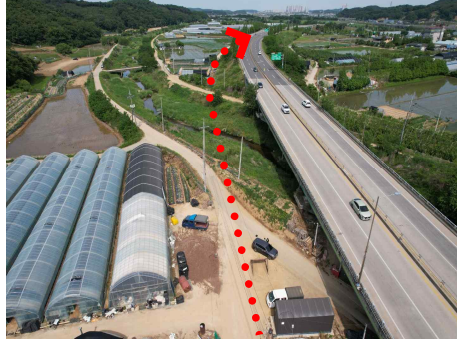
| 위 치 | 개별부재명 | 복합부재명 | 개별시설물명 | 표번호 |
|---|---|---|---|---|
| [Sta. No. 88+24.0] | | [Sta. No. ] | | |

| 위 치 | 개별부재명 | 복합부재명 | 개별시설물명 | 표번호 |
|---|---|---|---|---|
| 5 | 관로사고이력 | 사고 및 정비실시 기록 분석 | 0.0건/km.년 | a |
| 8 | 경과년수 | 관로 매설환경조사 | 2017년, 경과년수 5년 | a |
| 특이사항 | | <ul style="list-style-type: none"> <li>관종 : SP, 관경 : 1200mm, 연장 : 74.00m, 규모 : 83.69㎡</li> </ul> | | |

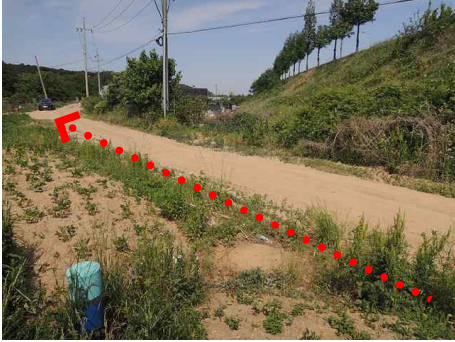
| 위 치 | 개별부재명 | 복합부재명 | 개별시설물명 | 표번호 |
|---|---|---|---|---|
| [Sta. No. 91+4.0] | | [Sta. No. 94+0.0] | | |

| 위 치 | 개별부재명 | 복합부재명 | 개별시설물명 | 표번호 |
|---|---|---|---|---|
| 5 | 관로사고이력 | 사고 및 정비실시 기록 분석 | 0.0건/km.년 | a |
| 8 | 경과년수 | 관로 매설환경조사 | 2017년, 경과년수 5년 | a |
| 특이사항 | | ● 관종 : SP, 관경 : 1200mm, 연장 : 583.00m, 규모 : 659.36㎡ | | |

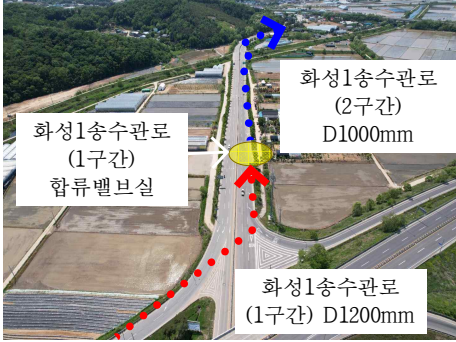
| 위 치 | 개별부재명 | 복합부재명 | 개별시설물명 | 표번호 |
|---|---|---|---|---|
| [Sta. No. 106+0.0] | | [Sta. No. 109+0.0] | | |

| 위 치 | 개별부재명 | 복합부재명 | 개별시설물명 | 표번호 |
|---|---|---|---|---|
| 5 | 관로사고이력 | 사고 및 정비실시 기록 분석 | 0.0건/km.년 | a |
| 8 | 경과년수 | 관로 매설환경조사 | 2017년, 경과년수 5년 | a |
| 특이사항 | | ● 관종 : SP, 관경 : 1200mm, 연장 : 160.00m, 규모 : 180.96㎡ | | |
