# 밸브실 상태조사표

| •개별부재명 : 10+19.0[Mb] | •복합부재명 : 02구간 | •개별시설물명 : 송수관로 |
| •위치(Sta. No.) : 10+19.0 | •밸브실명 : 제수밸브실 | •매설위치 : 차도 |

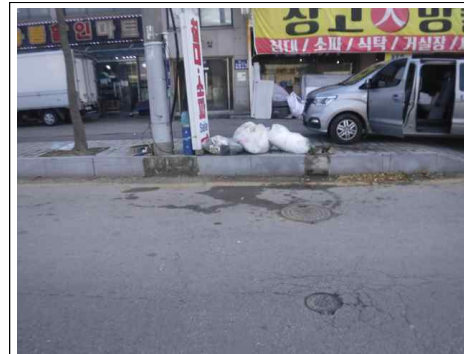
밸브실 외부 전경

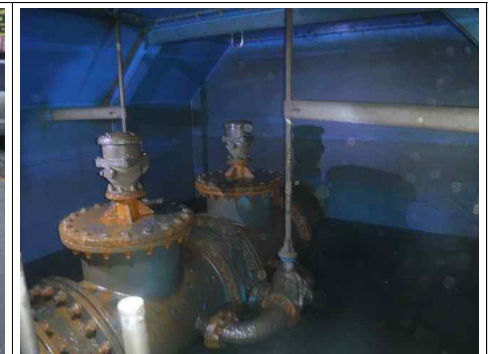
밸브실 내부 전경

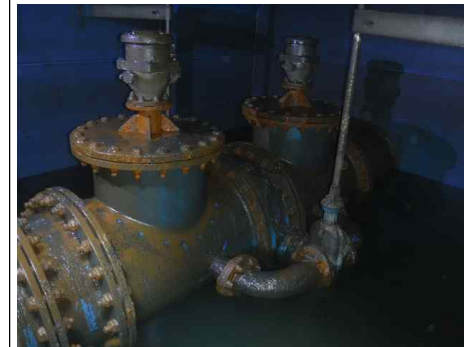
배관 및 밸브 상태

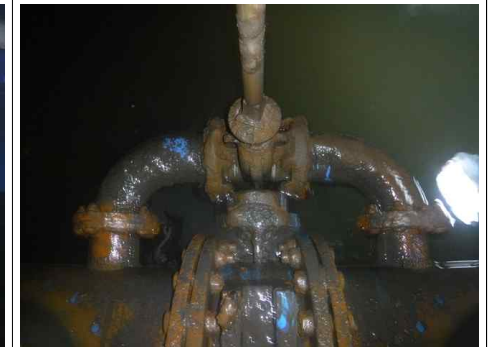
부관 및 밸브 상태

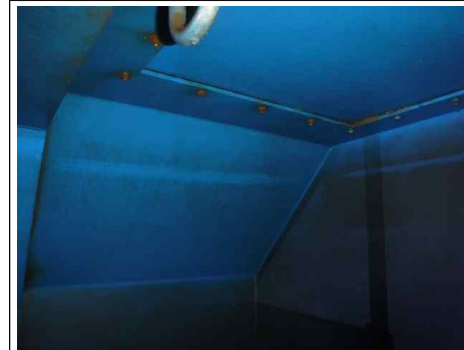
구조물 상태

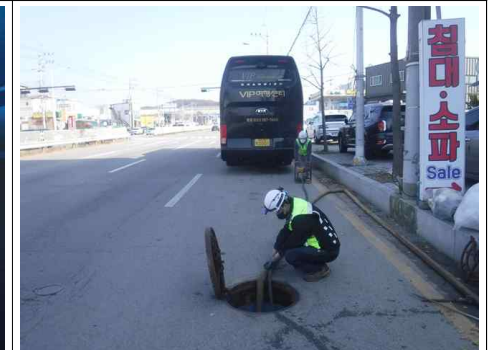
밸브실 양수 전경

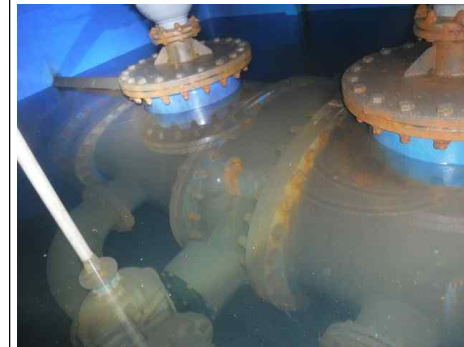
배관 상태

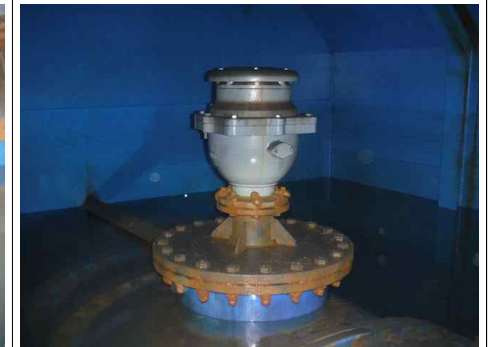
밸브 상태

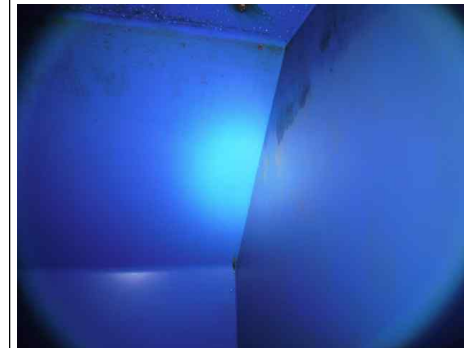
구조물 상태

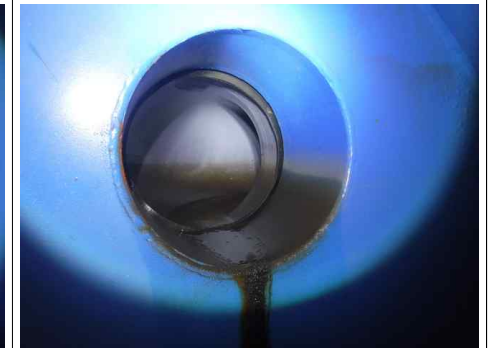
환기구 상태

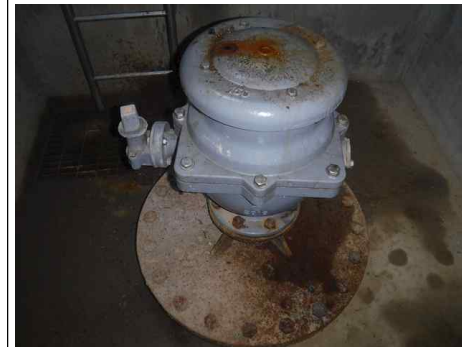
밸브 상태

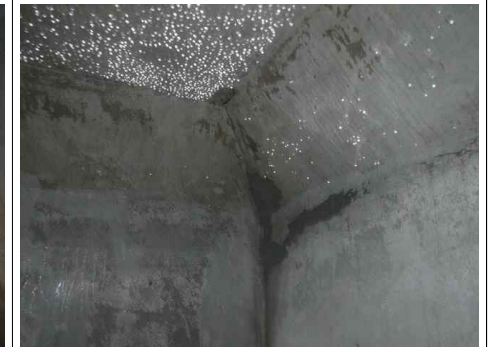
구조물 상태

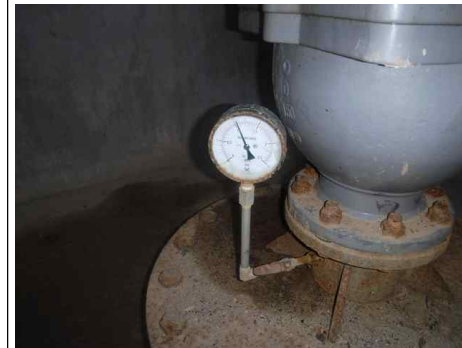
수압계 작동상태 양호

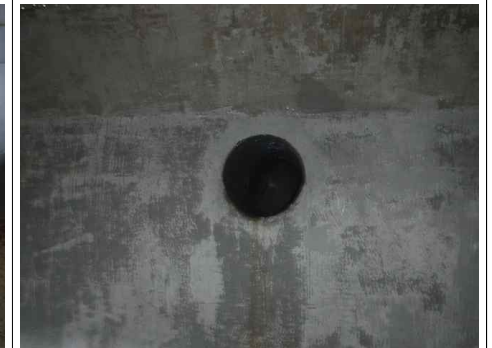
환기구 상태

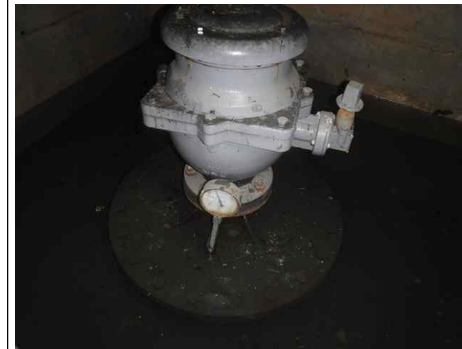
밸브 상태

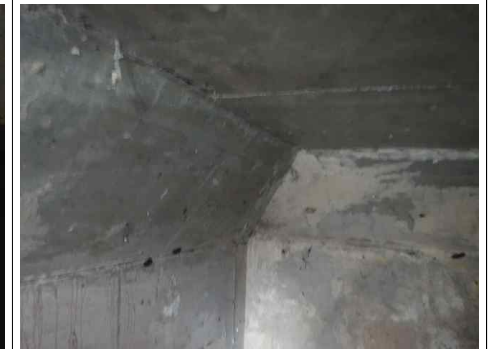
구조물 상태

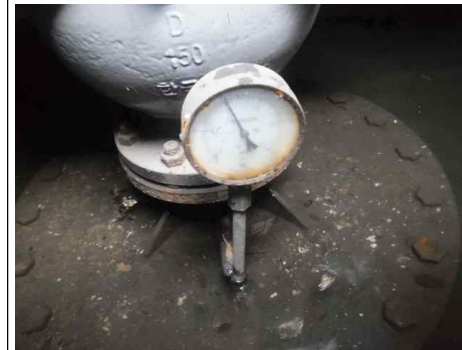
수압계 작동상태 양호

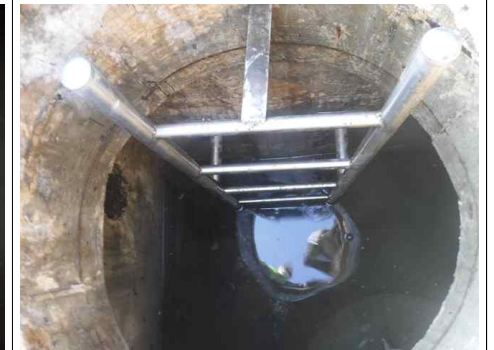
사다리 상태양호

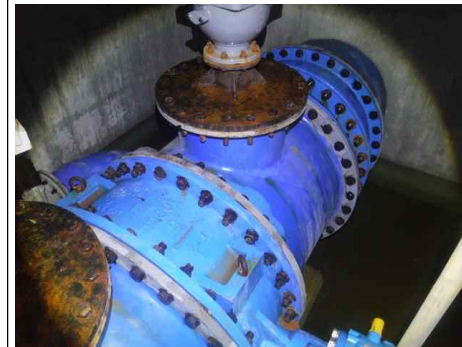
| 번호 | 손상(결함) 종류 | 조사 내용 | 손상(결함) 정도 | 평가 |
|---|---|---|---|---|
| 2 | 관로부식 | 마개F 표면부식 | 경미한 전면부식 | b |

배관 및 밸브 상태

| 번호 | 손상(결함) 종류 | 조사 내용 | 손상(결함) 정도 | 평가 |
|---|---|---|---|---|
| 검토<br>내용 | - 마개F 표면부식 : 도장보수(철재류) | | | |

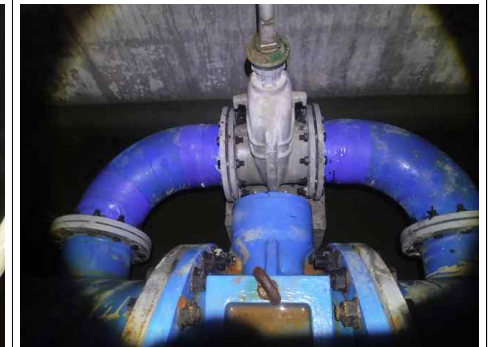
부관 및 밸브 상태

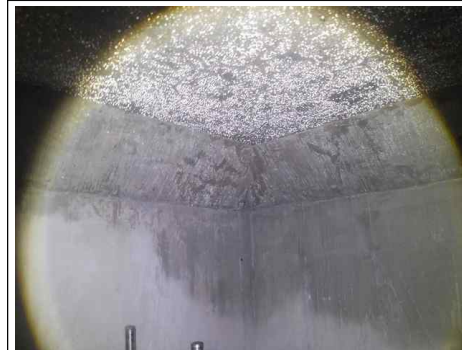
구조물 상태

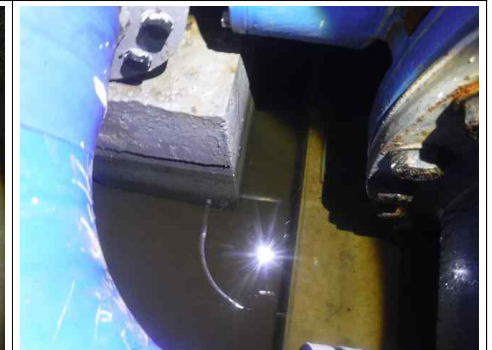
밸브 받침콘크리트 상태

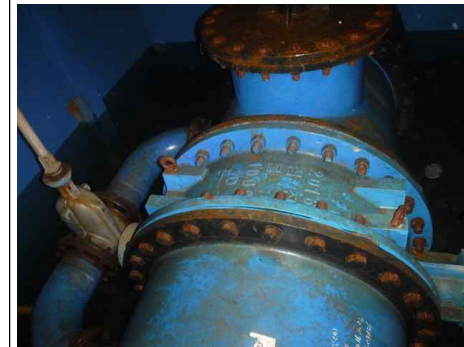
| 번호 | 손상(결함) 종류 | 조사 내용 | 손상(결함) 정도 | 평가 |
|---|---|---|---|---|
| 2 | 관로부식 | 마개F 표면부식 | 경미한 전면부식 | b |

배관 상태

| 번호 | 손상(결함) 종류 | 조사 내용 | 손상(결함) 정도 | 평가 |
|---|---|---|---|---|
| 검토<br>내용 | - 마개F 표면부식 : 도장보수(철재류) | | | |

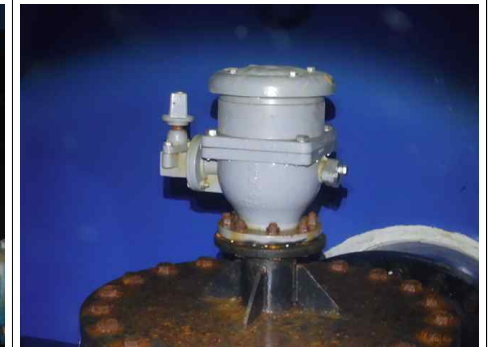
밸브 상태

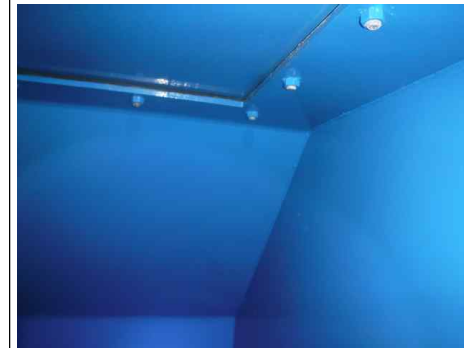
구조물 상태

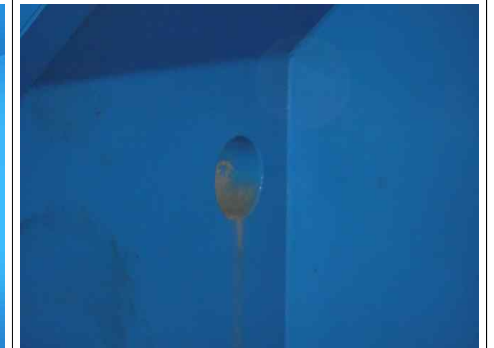
환기구 상태양호

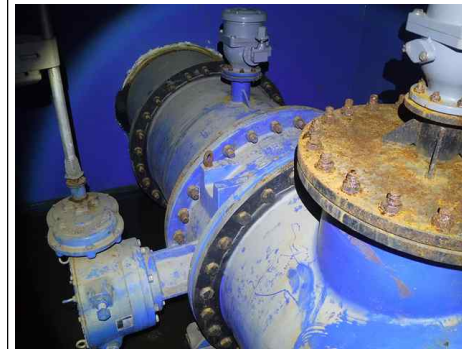
배관 및 밸브 상태

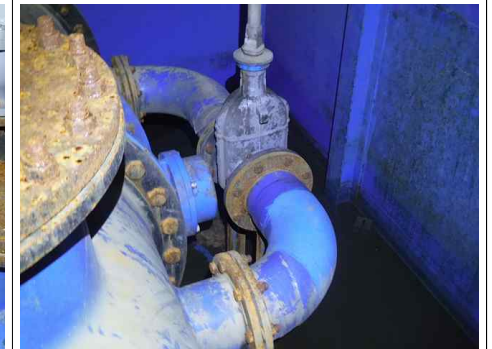
부관 및 밸브 상태

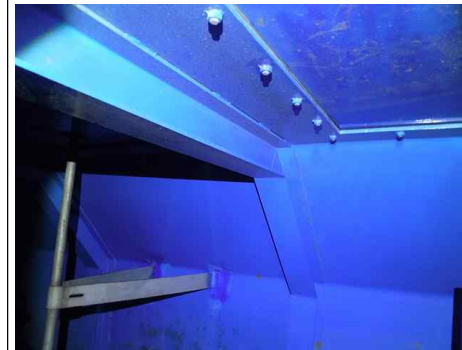
구조물 상태

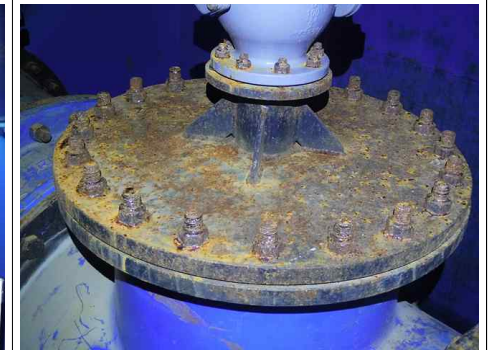
| 번호 | 손상(결함) 종류 | 조사 내용 | 손상(결함) 정도 | 평가 |
|---|---|---|---|---|
| 2 | 관로부식 | 마개F 표면부식 | 경미한 전면부식 | b |

마개F 표면부식

| 번호 | 손상(결함) 종류 | 조사 내용 | 손상(결함) 정도 | 평가 |
|---|---|---|---|---|
| 검토<br>내용 | - 마개F 표면부식 : 도장보수(철재류) | | | |
