# 개별부재 손상 및 결함상태 조사표

| 개별부재명 : 상부슬래브 | 복합부재명 : 배수지 1호지 | 표번호 |
| 망도번호 : 1-01 | 개별시설물명 : 배수지 | 1-01 |

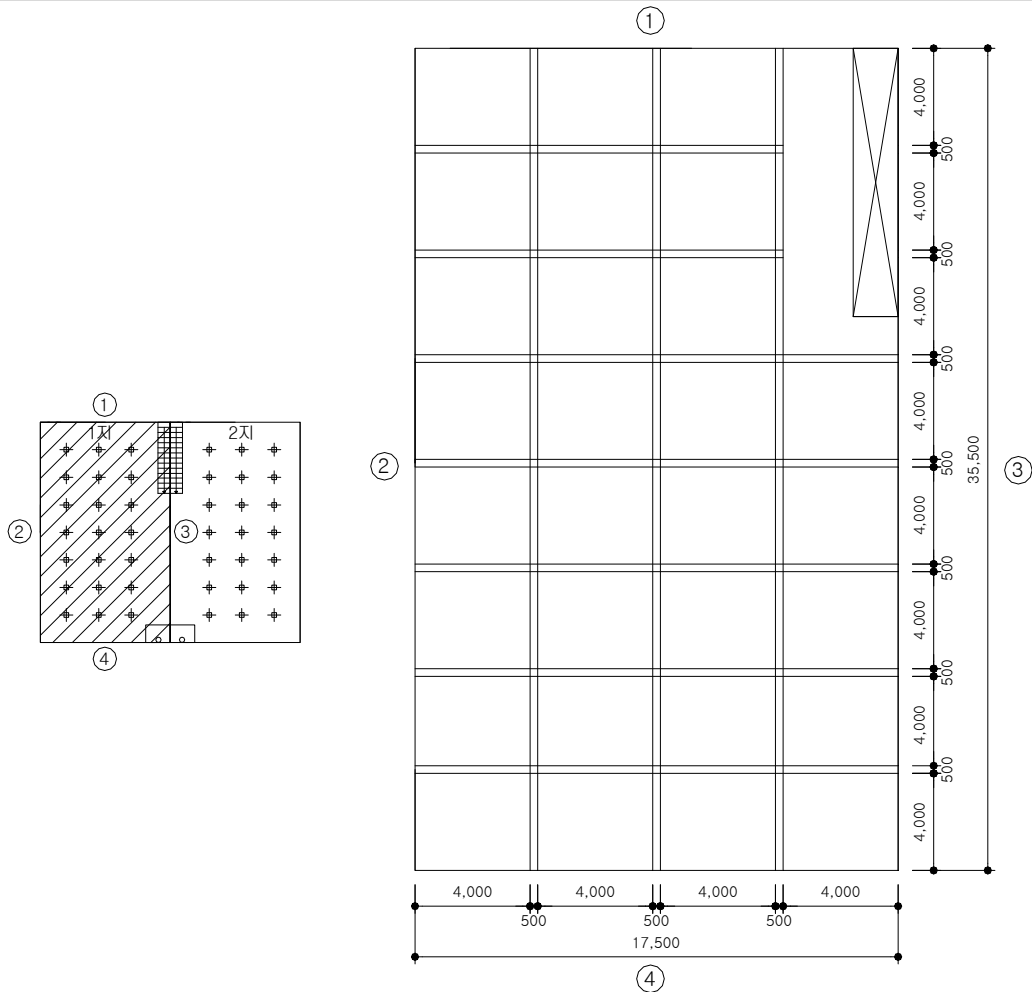
| 번호 | 조사항목 | 조사내용 | 손상(결함)정도 | 상태결과 |
|---|---|---|---|---|
| 1 | 상태양호 | | | a |

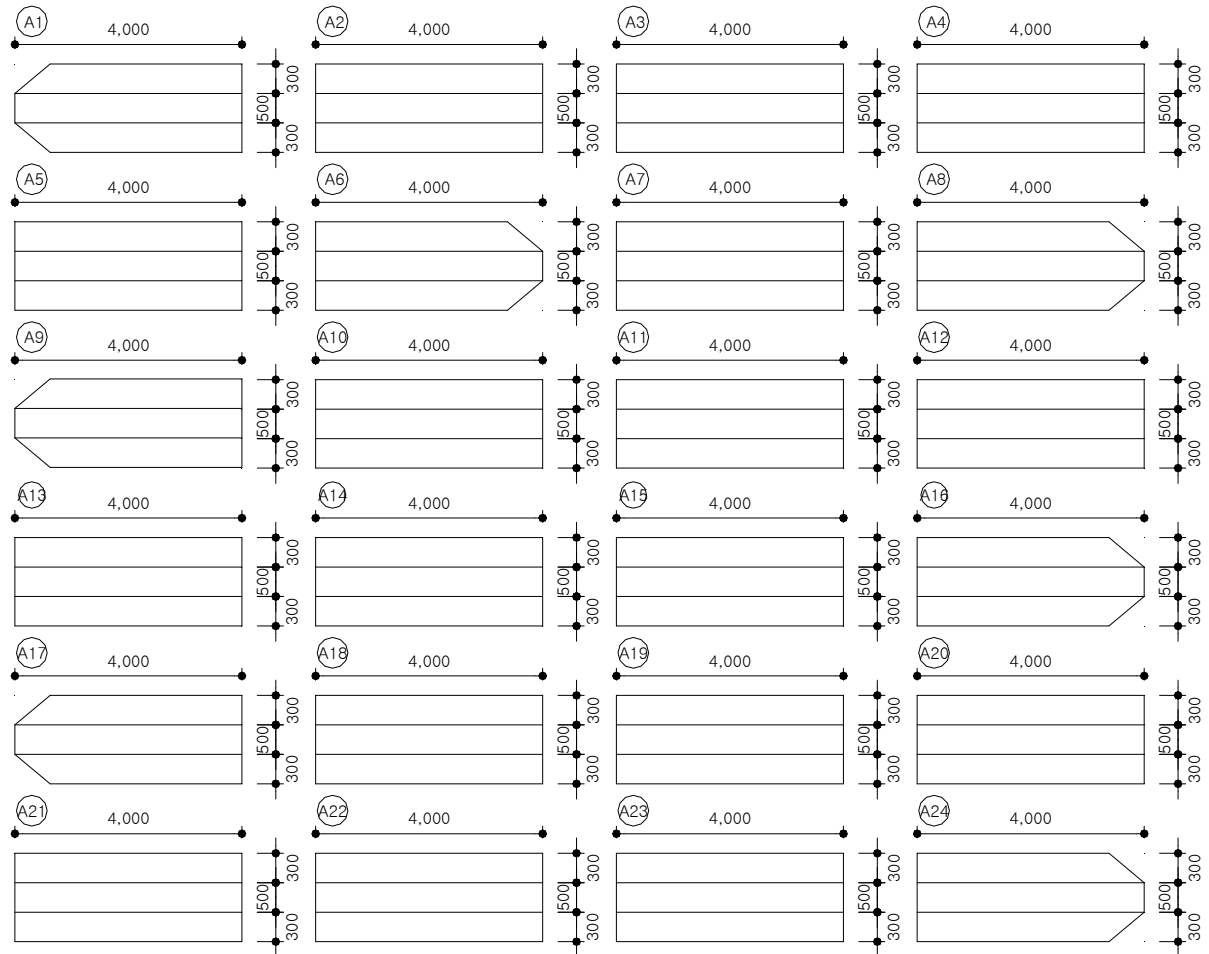
| 망도번호 : 1-02 | 개별시설물명 : 배수지 | 1-04 |

| 번호 | 조사항목 | 조사내용 | 손상(결함)정도 | 상태결과 |
|---|---|---|---|---|
| 1 | 상태양호 | | | a |

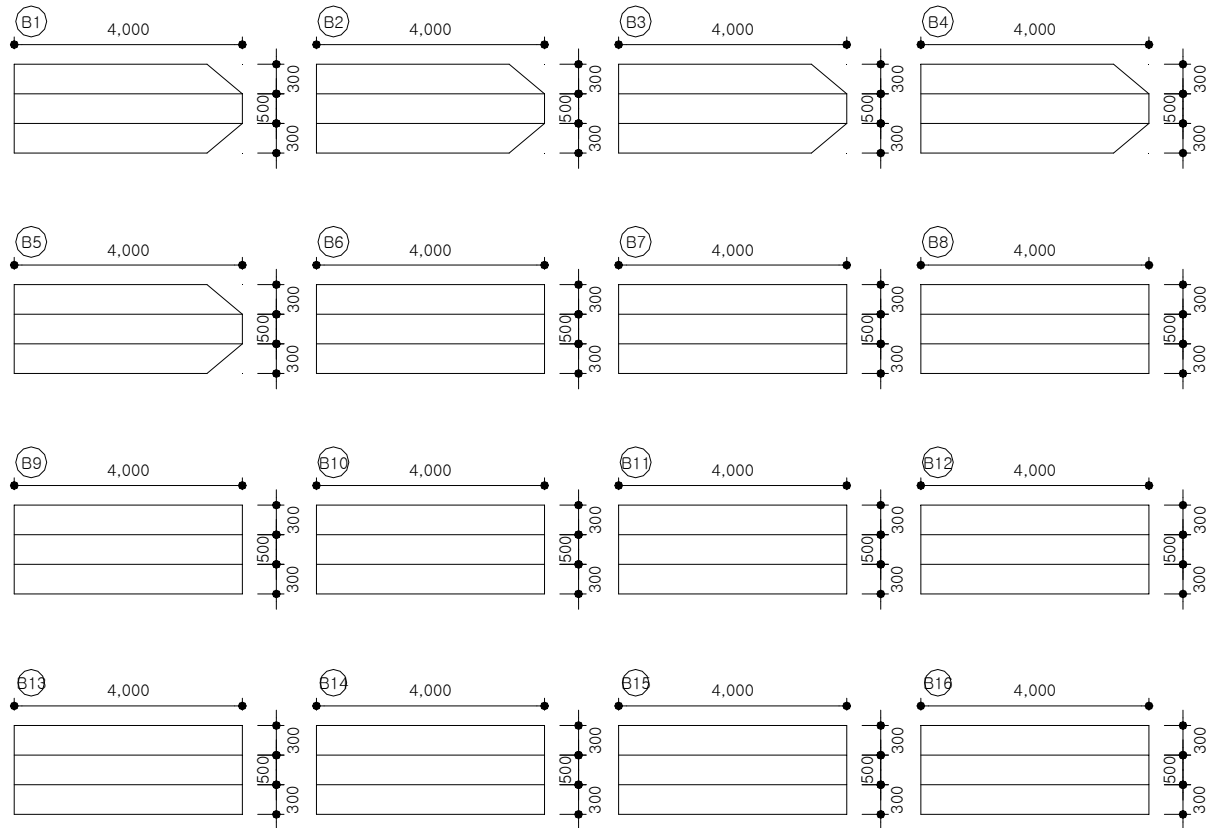
| 망도번호 : 1-03 | 개별시설물명 : 배수지 | 1-05 |

| 번호 | 조사항목 | 조사내용 | 손상(결함)정도 | 상태결과 |
|---|---|---|---|---|
| 1 | 상태양호 | | | a |

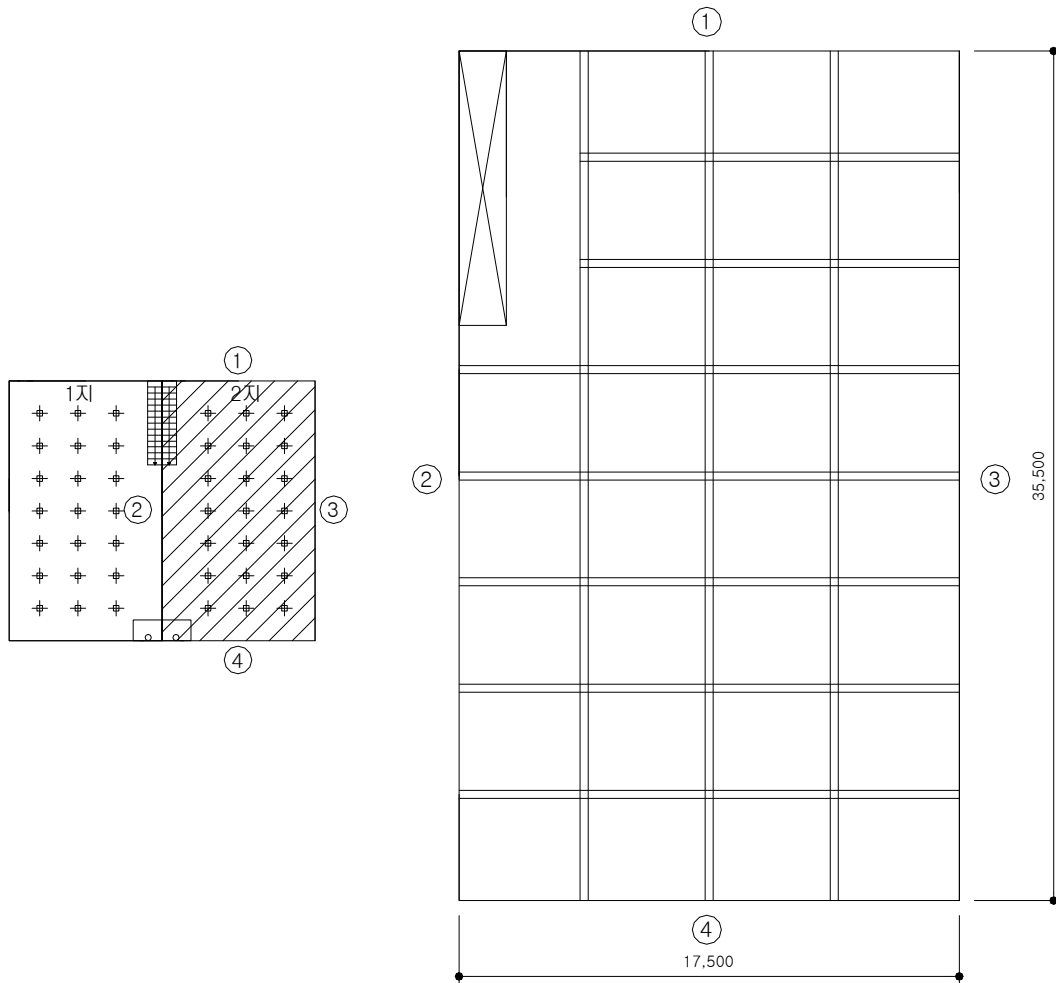
| 망도번호 : 1-08 | 개별시설물명 : 배수지 | 1-08 |

| 번호 | 조사항목 | 조사내용 | 손상(결함)정도 | 상태결과 |
|---|---|---|---|---|
| 1 | 상태양호 | | | a |

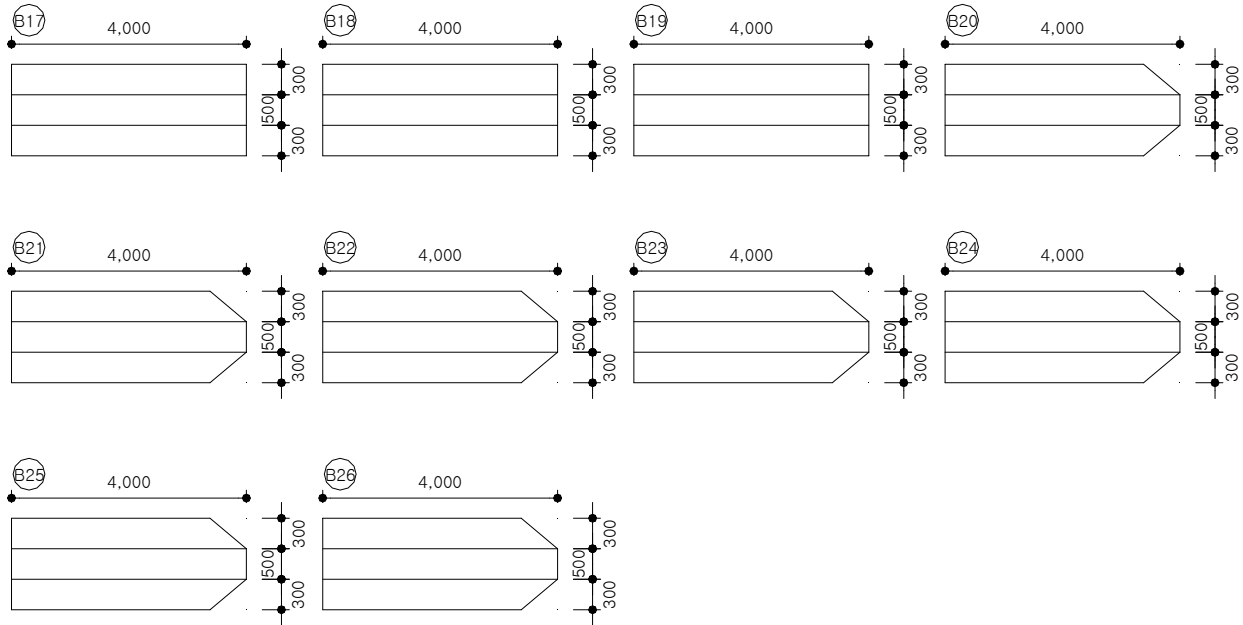
| 망도번호 : 1-11 | 개별시설물명 : 배수지 | 1-13 |

| 번호 | 조사항목 | 조사내용 | 손상(결함)정도 | 상태결과 |
|---|---|---|---|---|
| 1 | 상태양호 | | | a |

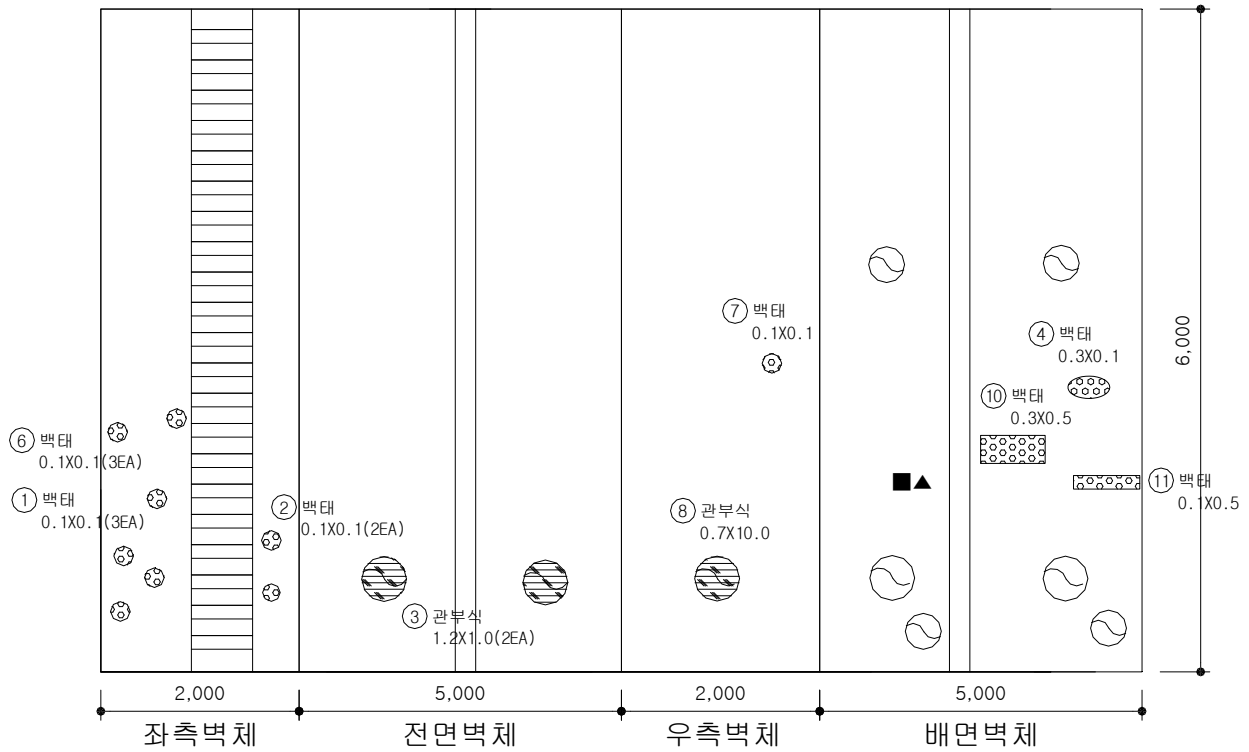
| 망도번호 : 1-20 | 개별시설물명 : 밸브실 | 1-16 |

| 번호 | 조사항목 | 조사내용 | 손상(결함)정도 | 상태결과 |
|---|---|---|---|---|
| 1 | 콘크리트 탄산화시험 | 탄산화 깊이 : 2.30mm | 탄산화 잔여깊이 30mm이상 | a |
| 2 | 백태 | 개소 : 12EA, 수량 : 0.32㎡ | 면적을 5%미만 | b |

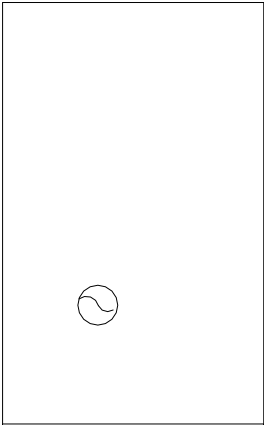
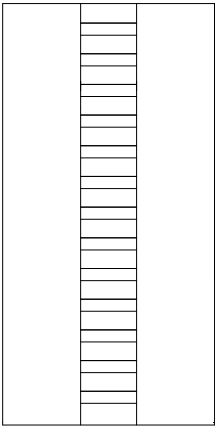
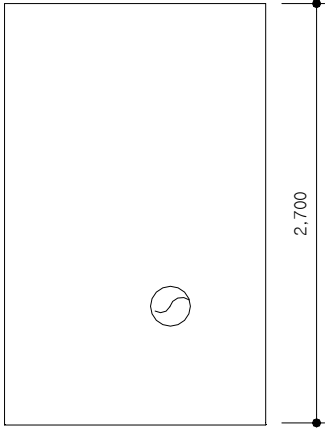
| 망도번호 : 1-21 | | 개별시설물명 : 밸브실 | | 1-19 | |

| 번호 | 조사항목 | 조사내용 | 손상(결함)정도 | 상태결과 |
|---|---|---|---|---|
| 1 | 상태양호 | | | a |

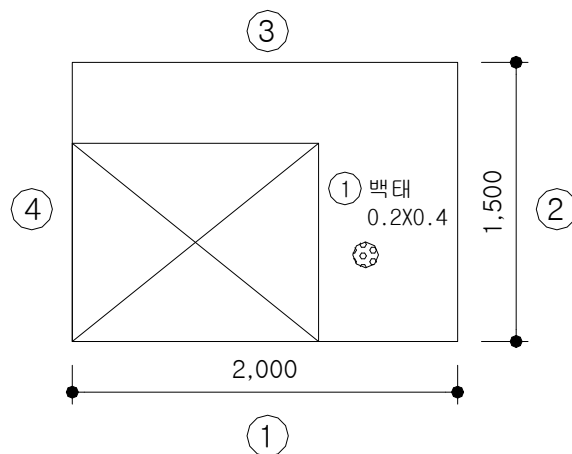
| 망도번호 : 1-18 | 개별시설물명 : 밸브실 | 1-21 |

| 번호 | 조사항목 | 조사내용 | 손상(결함)정도 | 상태결과 |
|---|---|---|---|---|
| 1 | 백태 | 개소 : 1EA, 수량 : 0.08㎡ | 면적을 5%미만 | b |

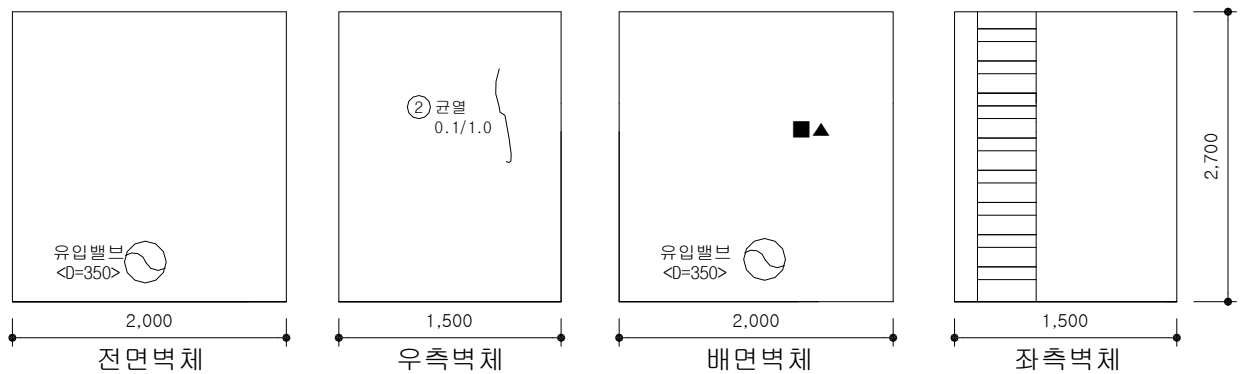
| 망도번호 : 1-18 | 개별시설물명 : 밸브실 | 1-22 |

| 번호 | 조사항목 | 조사내용 | 손상(결함)정도 | 상태결과 |
|---|---|---|---|---|
| 1 | 콘크리트 탄산화시험 | 탄산화 깊이 : 2.10mm | 탄산화 잔여깊이 30mm이상 | a |
| 2 | 0.3mm미만 균열 | 개소 : 1EA, 수량 : 1.00m | 면적을 5%미만 | a |

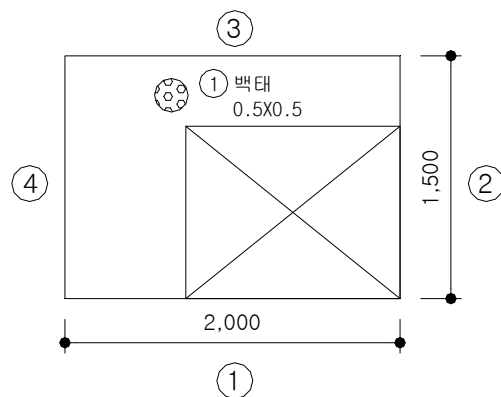
| 망도번호 : 1-19 | 개별시설물명 : 밸브실 | 1-24 |

| 번호 | 조사항목 | 조사내용 | 손상(결함)정도 | 상태결과 |
|---|---|---|---|---|
| 1 | 백태 | 개소 : 1EA, 수량 : 0.25㎡ | 면적을 5%이상 ~10%미만 | c |

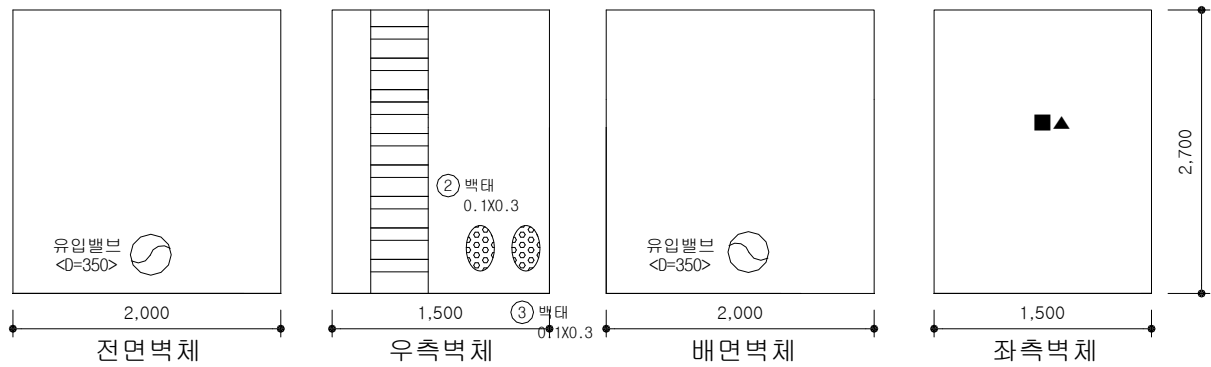
| 망도번호 : 1-19 | 개별시설물명 : 밸브실 | 1-25 |

| 번호 | 조사항목 | 조사내용 | 손상(결함)정도 | 상태결과 |
|---|---|---|---|---|
| 1 | 콘크리트 탄산화시험 | 탄산화 깊이 : 2.70mm | 탄산화 잔여깊이 30mm이상 | a |
| 2 | 백태 | 개소 : 2EA, 수량 : 0.06 | 면적을 5%미만 | b |
