# 개별부재 손상 및 결함상태 조사표

| 개별부재명 : 상부슬래브 | 복합부재명 : 배수지 1호지 | 표번호 |
| 망도번호 : 001 | 개별시설물명 : 배수지 | 1-01 |

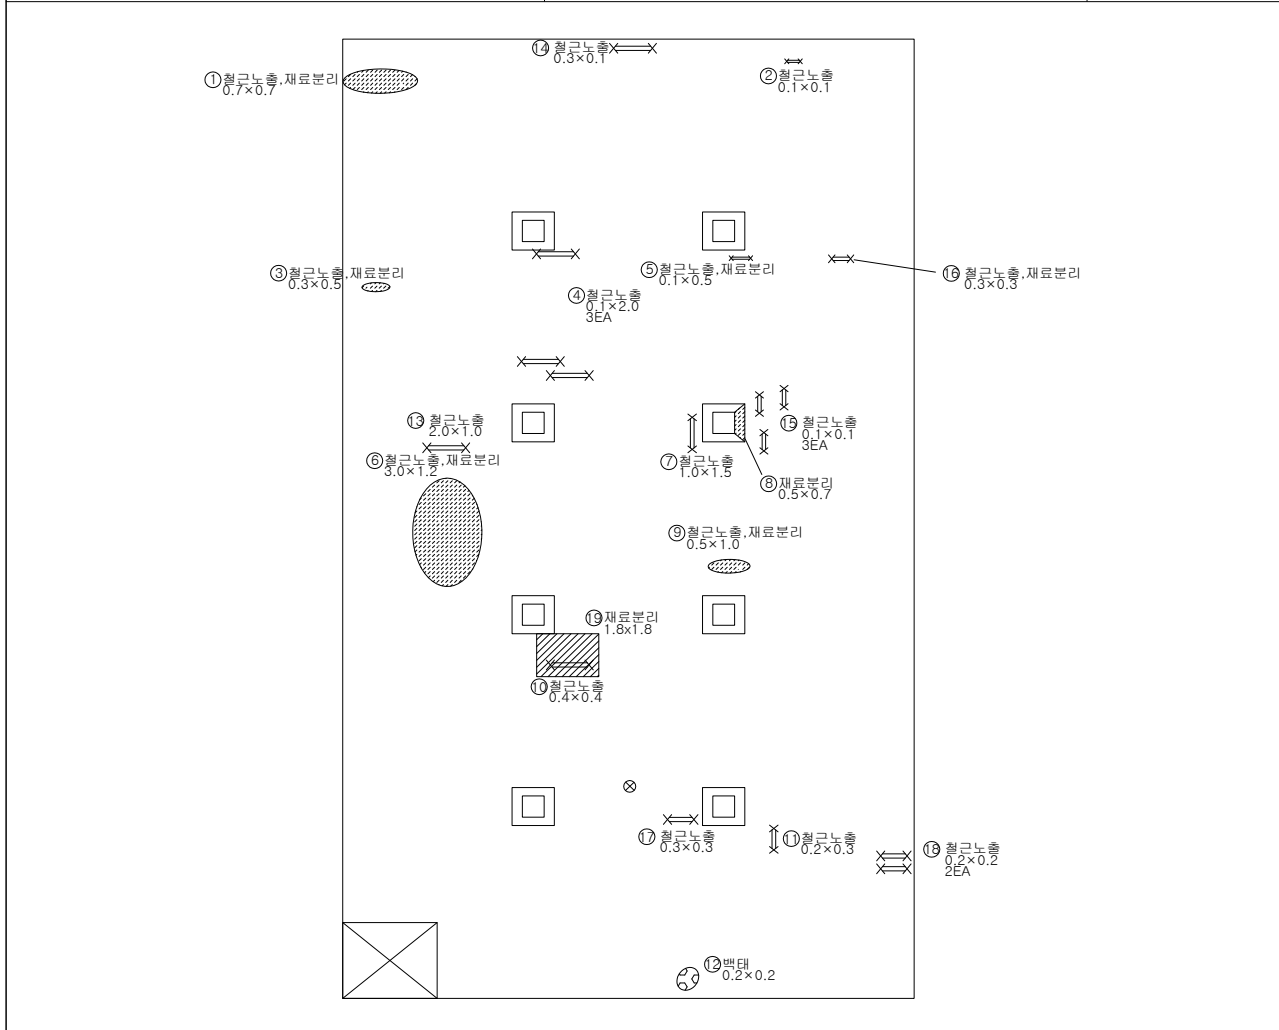
| 번호 | 조사항목 | 조사내용 | 손상(결함)정도 | 상태결과 |
|---|---|---|---|---|
| 1 | 백태 | 백태 | 면적 : 0.04㎡ 개소 : 1개소 | b |
| 2 | 재료분리 | 재료분리 | 면적 : 3.59㎡ 개소 : 2개소 | b |
| 3 | 철근노출 | 철근노출 | 면적 : 4.56㎡ 개소 : 15개소 | b |
| 4 | 철근노출,재료분리 | 철근노출,재료분리 | 면적 : 4.88㎡ 개소 : 6개소 | b |

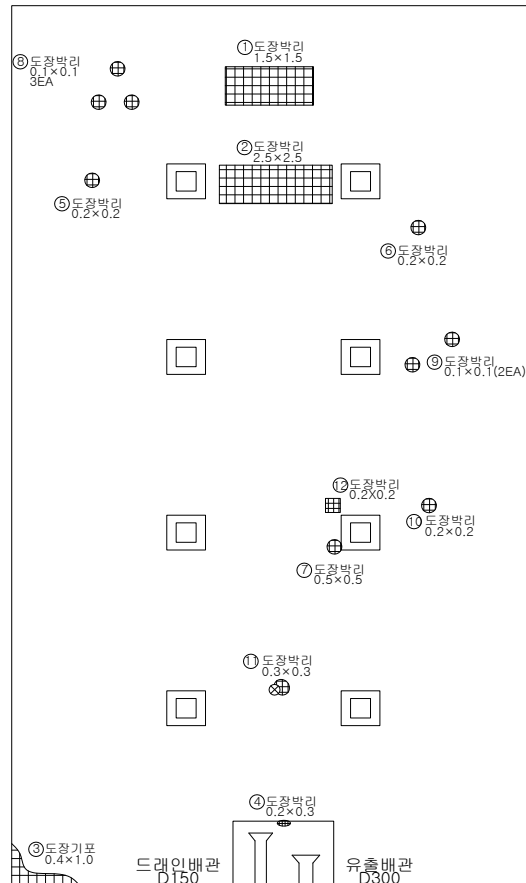
| 망도번호 : 002 | 개별시설물명 : 배수지 | 1-02 |

| 번호 | 조사항목 | 조사내용 | 손상(결함)정도 | 상태결과 |
|---|---|---|---|---|
| 1 | 도장기포 | 도장기포 | 면적: 0.4 m <sup>2</sup> 개소: 1 개소 | b |
| 2 | 도장박리 | 도장박리 | 면적: 9.1 m <sup>2</sup> 개소: 13 개소 | b |

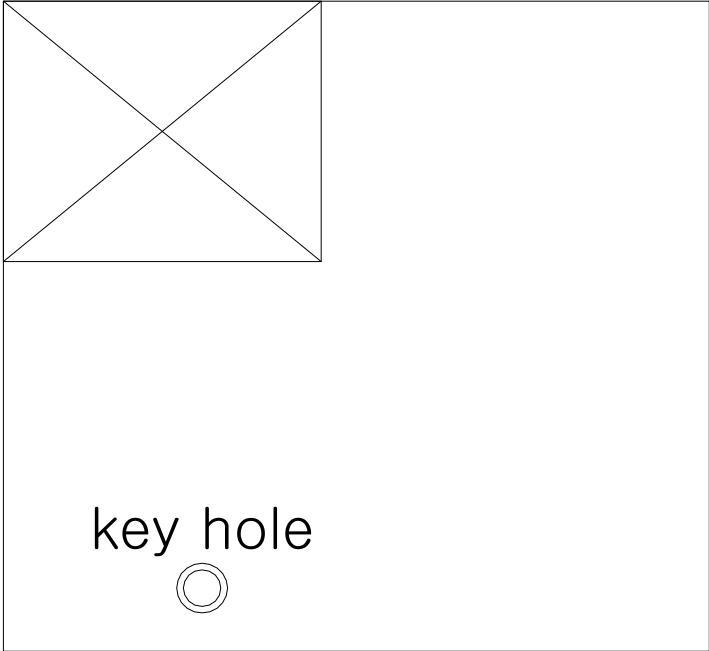
| 개별부재명 : 상부슬래브 | | 복합부재명 : 유입밸브실1호지 | | 표번호 |
|---|---|---|---|---|
| 망도번호 : 009 | | 개별시설물명 : 배수지 | | 1-05 |

| 개별부재명 : 상부슬래브 | | 복합부재명 : 유입밸브실1호지 | | 표번호 |
|---|---|---|---|---|
| 1 | 상태양호 | | | a |

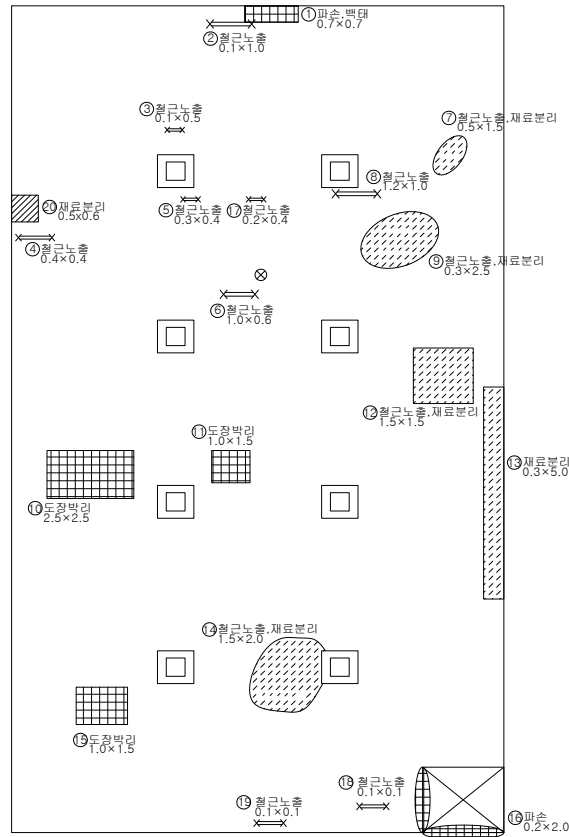
| 망도번호 : 005 | 개별시설물명 : 배수지 | 1-08 |

| 번호 | 조사항목 | 조사내용 | 손상(결함)정도 | 상태결과 |
|---|---|---|---|---|
| 1 | 도장박리 | 도장박리 | 면적 : 9.25㎡ 개소 : 3개소 | b |
| 2 | 재료분리 | 재료분리 | 면적 : 1.80㎡ 개소 : 2개소 | b |
| 3 | 철근노출 | 철근노출 | 면적 : 2.33㎡ 개소 : 9개소 | b |
| 4 | 철근노출,재료분리 | 철근노출,재료분리 | 면적 : 6.75㎡ 개소 : 4개소 | b |
| 5 | 파손 | 파손 | 면적 : 0.40㎡ 개소 : 1개소 | b |
| 6 | 파손,백태 | 파손,백태 | 면적 : 0.49㎡ 개소 : 1개소 | b |

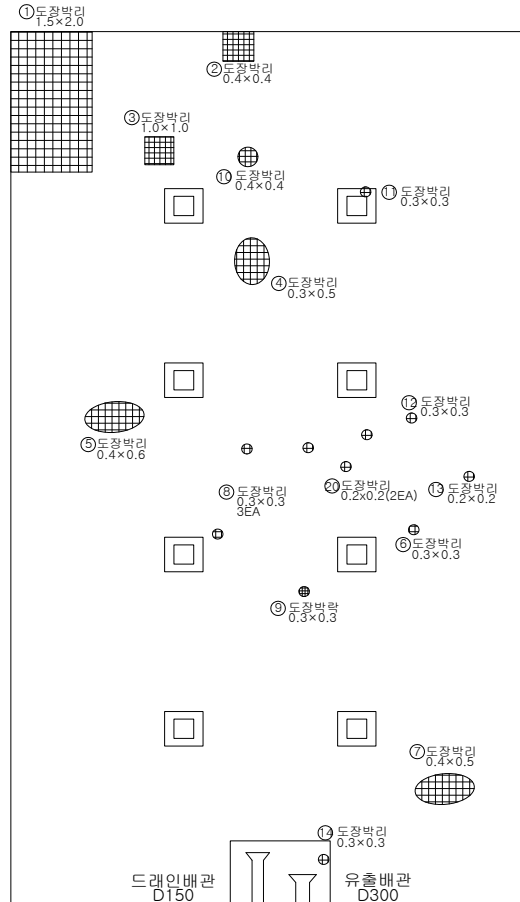
| 망도번호 : 006 | 개별시설물명 : 배수지 | 1-09 |

| 번호 | 조사항목 | 조사내용 | 손상(결함)정도 | 상태결과 |
|---|---|---|---|---|
| 1 | 도장들뜸 | 도장들뜸 | 면적 : 0.24㎡ 개소 : 1개소 | b |
| 2 | 도장박락 | 도장박락 | 면적 : 0.09㎡ 개소 : 1개소 | b |
| 3 | 도장박리 | 도장박리 | 면적 : 5.42㎡ 개소 : 16개소 | b |

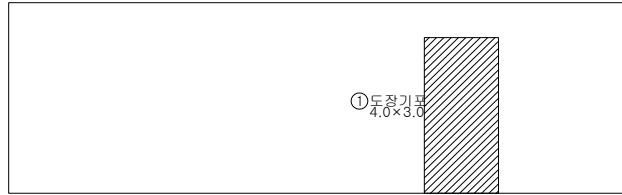
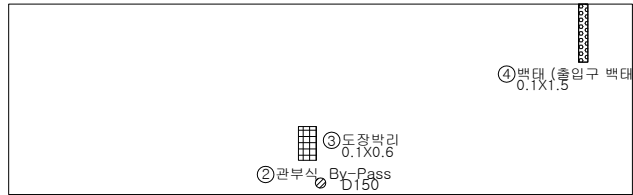
| 망도번호 : 007 | 개별시설물명 : 배수지 | 1-10 |

| 번호 | 조사항목 | 조사내용 | 손상(결함)정도 | 상태결과 |
|---|---|---|---|---|
| 1 | 도장기포 | | 면적 : 12㎡ 개소 : 1개소 | b |
| 2 | 도장박리 | | 면적 : 0.06㎡ 개소 : 1개소 | b |
| 3 | 백태 | | 면적 : 0.15㎡ 개소 : 1개소 | b |

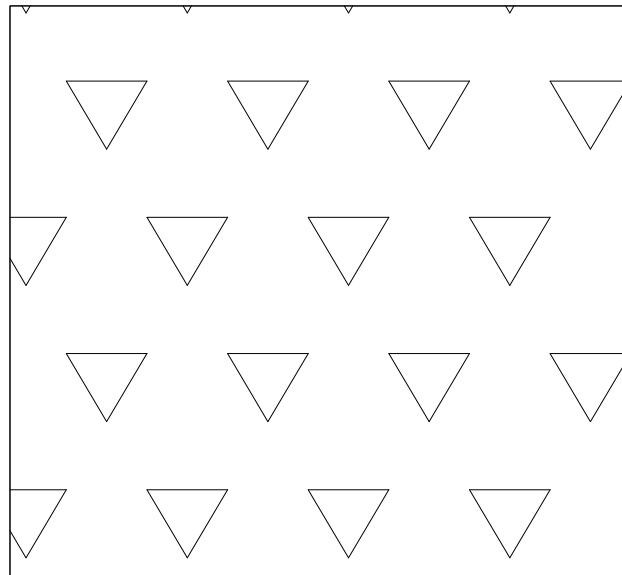
| 망도번호 : 010 | 개별시설물명 : 배수지 | 1-13 |

② 체수  
2.0×1.5  
H=0.4
