# 개별부재 손상 및 결함상태 조사표

| 개별부재명 : 상부슬래브(보) | 복합부재명 : 배수지#1 | 표번호 |
| 망도번호 : 001 | 개별시설물명 : 배수지 | 1-01 |

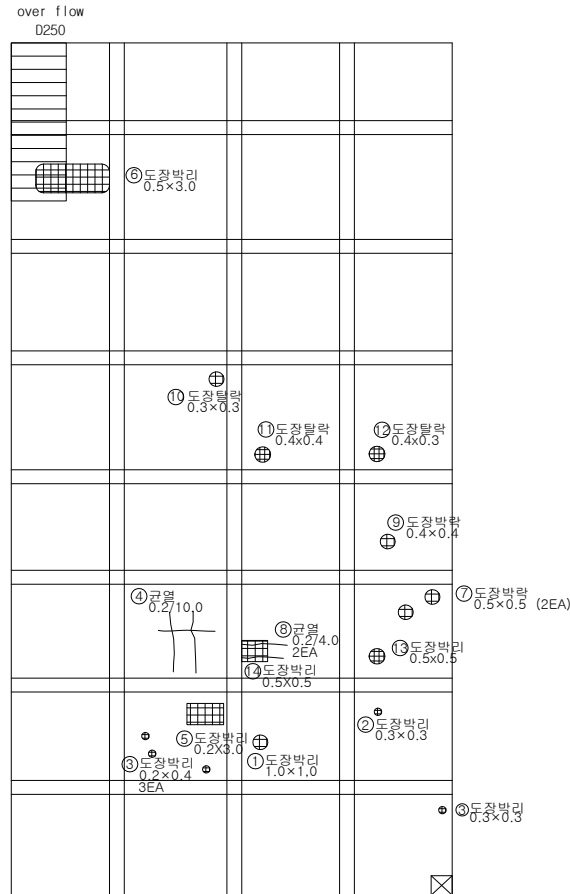
| 번호 | 조사항목 | 조사내용 | 손상(결함)정도 | 상태결과 |
|---|---|---|---|---|
| 1 | 균열(0.3mm미만) | 균열(0.3mm미만) | 면적 : 18.00m 개소 : 3개소 | a |

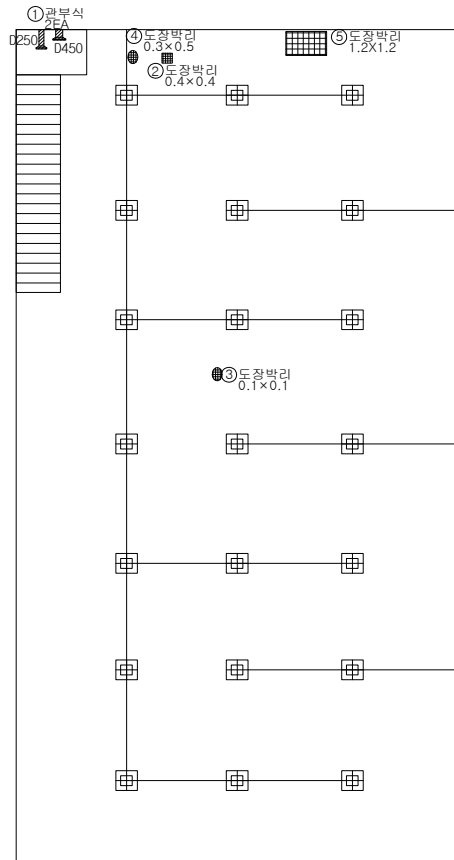
| 망도번호 : 002 | 개별시설물명 : 배수지 | 1-02 |

| 번호 | 조사항목 | 조사내용 | 손상(결함)정도 | 상태결과 |
|---|---|---|---|---|
| 1 | 상태양호 | - | - | a |

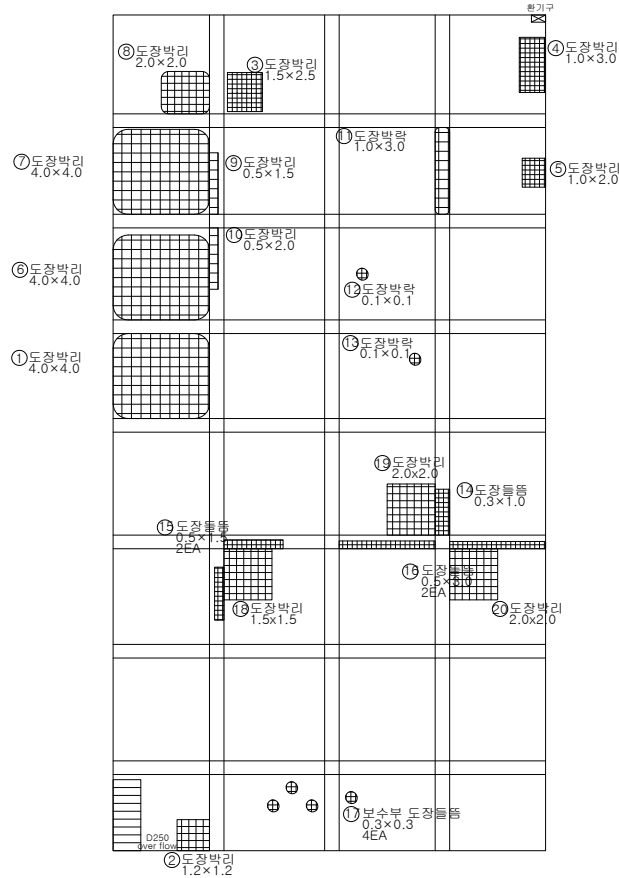
| 망도번호 : 008 | 개별시설물명 : 배수지 | 1-06 |

| 번호 | 조사항목 | 조사내용 | 손상(결함)정도 | 상태결과 |
|---|---|---|---|---|
| 1 | 상태양호 | - | - | a |

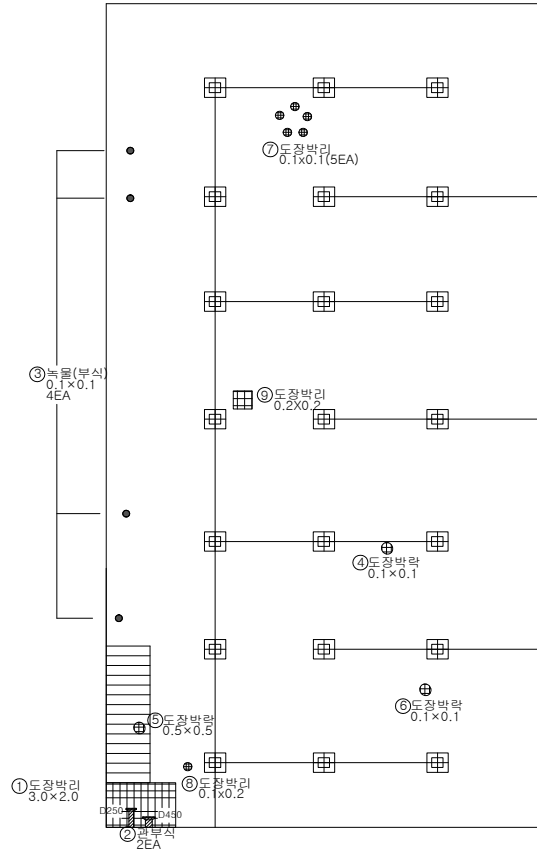
| 망도번호 : 009 | 개별시설물명 : 배수지 | 1-07 |

| 번호 | 조사항목 | 조사내용 | 손상(결함)정도 | 상태결과 |
|---|---|---|---|---|
| 1 | 상태양호 | - | - | a |

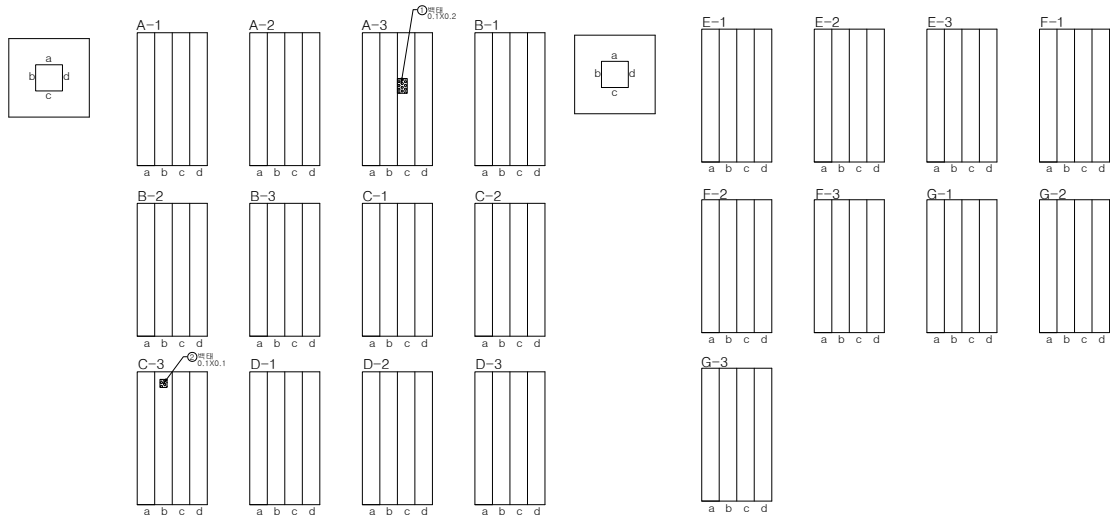
| 망도번호 : 013,014 | 개별시설물명 : 배수지 | 1-10 |

| 번호 | 조사항목 | 조사내용 | 손상(결함)정도 | 상태결과 |
|---|---|---|---|---|
| 1 | 백태 | 백태 | 면적 : 0.03㎡ 개소 : 2개소 | b |

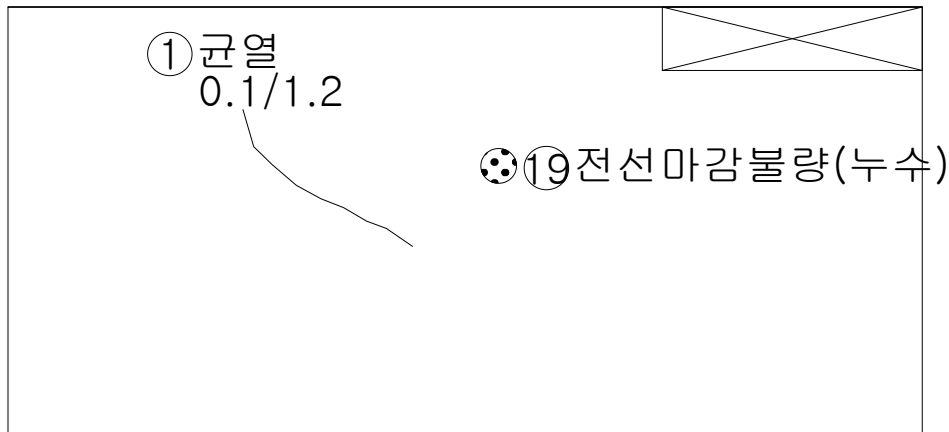
| 망도번호 : 015 | 개별시설물명 : 배수지 | 1-11 |

| 번호 | 조사항목 | 조사내용 | 손상(결함)정도 | 상태결과 |
|---|---|---|---|---|
| 1 | 균열(0.3mm미만) | 균열(0.3mm미만) | 면적 : 1.20m 개소 : 1개소 | a |
| 2 | 전선마감불량, 누수 | 전선마감불량, 누수 | 면적 : 0.04㎡ 개소 : 1개소 | b |

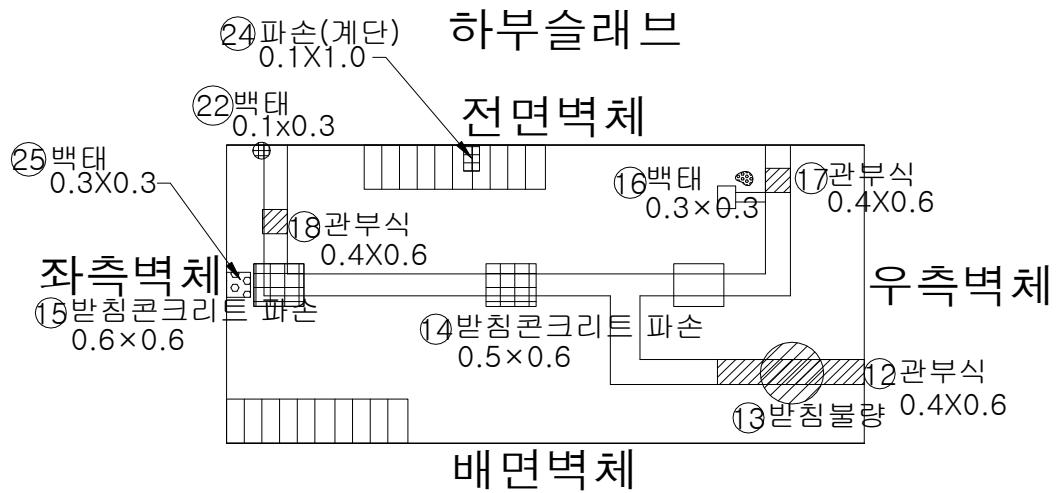
| 망도번호 : 015 | 개별시설물명 : 배수지 | 1-12 |

| 번호 | 조사항목 | 조사내용 | 손상(결함)정도 | 상태결과 |
|---|---|---|---|---|
| 1 | 파손 | 파손 | 면적 : 0.10㎡ 개소 : 1개소 | b |
| 2 | 백태 | 백태 | 면적 : 0.21㎡ 개소 : 3개소 | b |

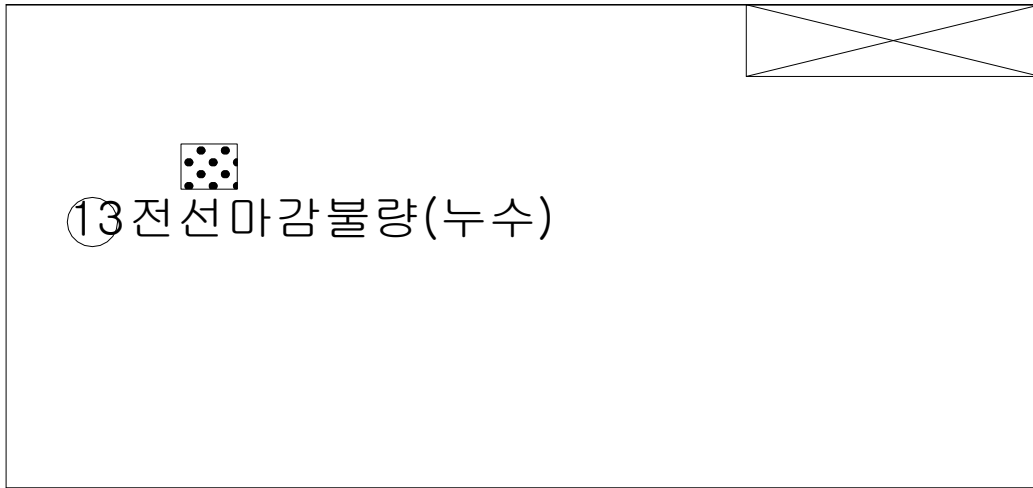
| 망도번호 : 016 | 개별시설물명 : 배수지 | 1-14 |

| 번호 | 조사항목 | 조사내용 | 손상(결함)정도 | 상태결과 |
|---|---|---|---|---|
| 1 | 전선마감불량,누수 | 전선마감불량,누수 | 면적 : 1.00개소 개소 :1개소 | b |

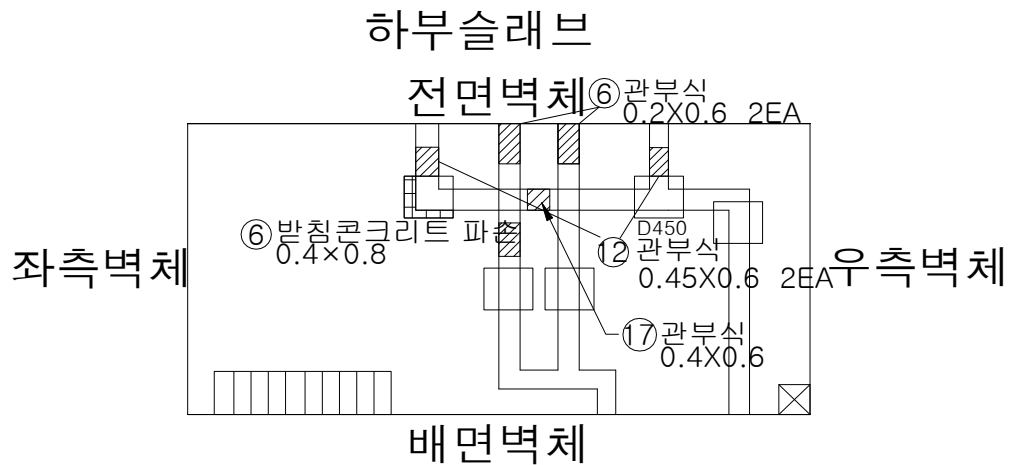
| 망도번호 : 016 | 개별시설물명 : 배수지 | 1-15 |

| 번호 | 조사항목 | 조사내용 | 손상(결함)정도 | 상태결과 |
|---|---|---|---|---|
| 1 | 상태양호 | - | - | a |

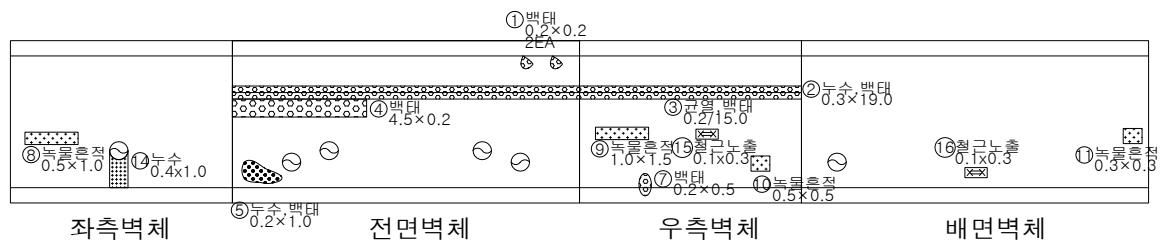
| 망도번호 : 016 | 개별시설물명 : 배수지 | 1-16 |

| 번호 | 조사항목 | 조사내용 | 손상(결함)정도 | 상태결과 |
|---|---|---|---|---|
| 1 | 녹물흔적 | 녹물흔적 | 면적 : 2.34㎡ 개소 : 4개소 | b |
| 2 | 누수,백태 | 누수,백태 | 면적 : 5.90㎡ 개소 : 2개소 | b |
| 3 | 균열(0.3mm미만) | 균열(0.3mm미만) | 면적 : 15.00m 개소 : 1개소 | b |
| 4 | 철근노출 | 철근노출 | 면적 : 0.06㎡ 개소 : 2개소 | b |

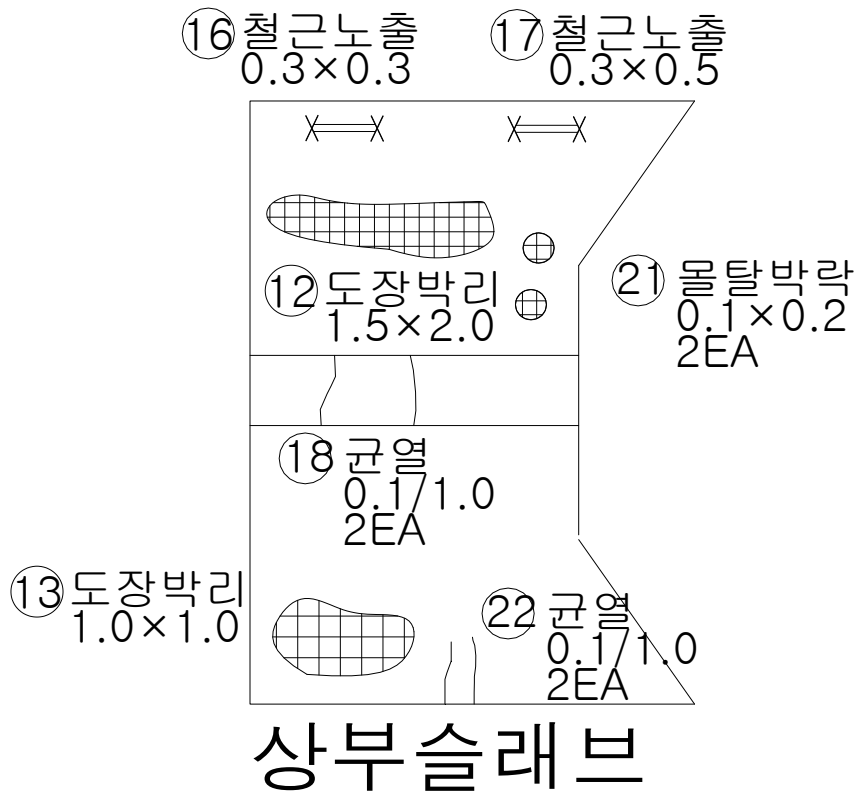
| 망도번호 : 017 | 개별시설물명 : 배수지 | 1-17 |

| 번호 | 조사항목 | 조사내용 | 손상(결함)정도 | 상태결과 |
|---|---|---|---|---|
| 1 | 균열(0.3mm미만) | 균열(0.3mm미만) | 면적 : 4.00㎡ 개소 : 4개소 | a |
| 2 | 철근노출 | 철근노출 | 면적 : 0.24㎡ 개소 : 2개소 | c |
| 3 | 도장박리 | 도장박리 | 면적 : 4.00㎡ 개소 : 2개소 | b |
| 4 | 몰탈박락 | 몰탈박락 | 면적 : 0.04㎡ 개소 : 2개소 | b |

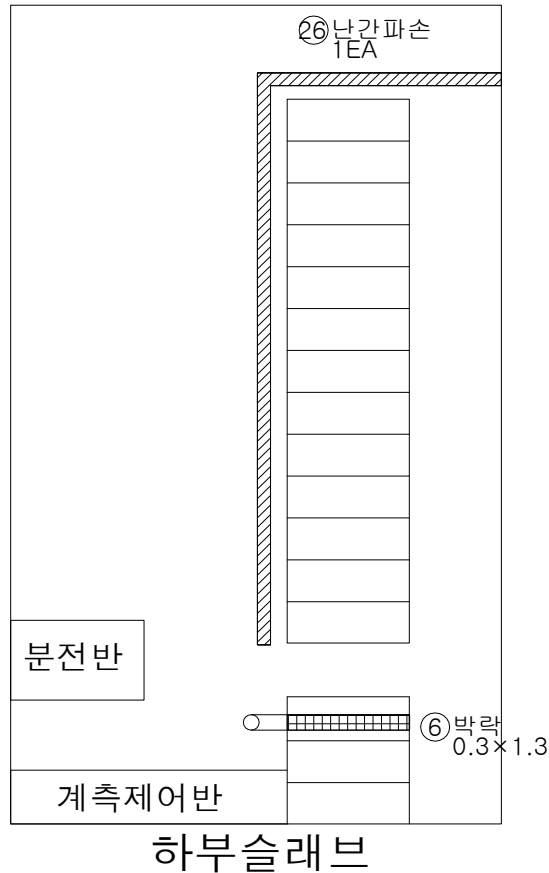
| 망도번호 : 011 | 개별시설물명 : 배수지 | 1-18 |

| 번호 | 조사항목 | 조사내용 | 손상(결함)정도 | 상태결과 |
|---|---|---|---|---|
| 1 | 박락 | 박락 | 면적 : 0.39㎡ 개소 : 1개소 | b |

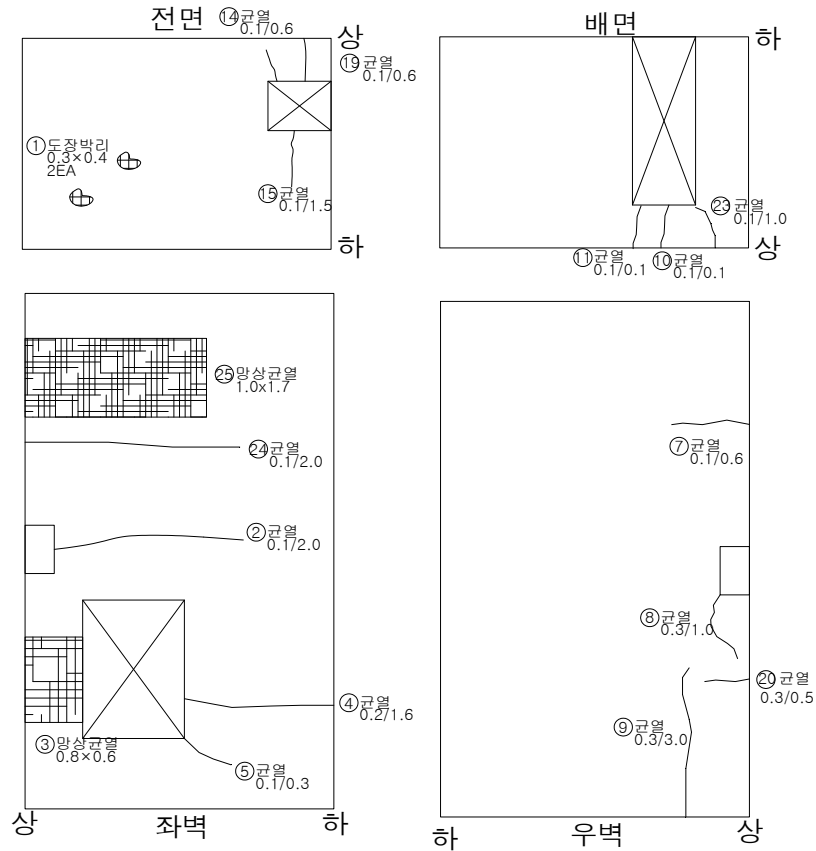
| 망도번호 : 017 | 개별시설물명 : 배수지 | 1-19 |

| 번호 | 조사항목 | 조사내용 | 손상(결함)정도 | 상태결과 |
|---|---|---|---|---|
| 1 | 균열(0.3mm미만) | 균열(0.3mm미만) | 면적 : 9.40m 개소 : 10개소 | a |
| 2 | 균열(0.3mm이상) | 균열(0.3mm이상) | 면적 : 4.50m 개소 : 3개소 | b |
| 3 | 도장박리 | 도장박리 | 면적 : 0.24㎡ 개소 : 2개소 | b |
| 4 | 망상균열 | 망상균열 | 면적 : 2.18㎡ 개소 : 2개소 | b |

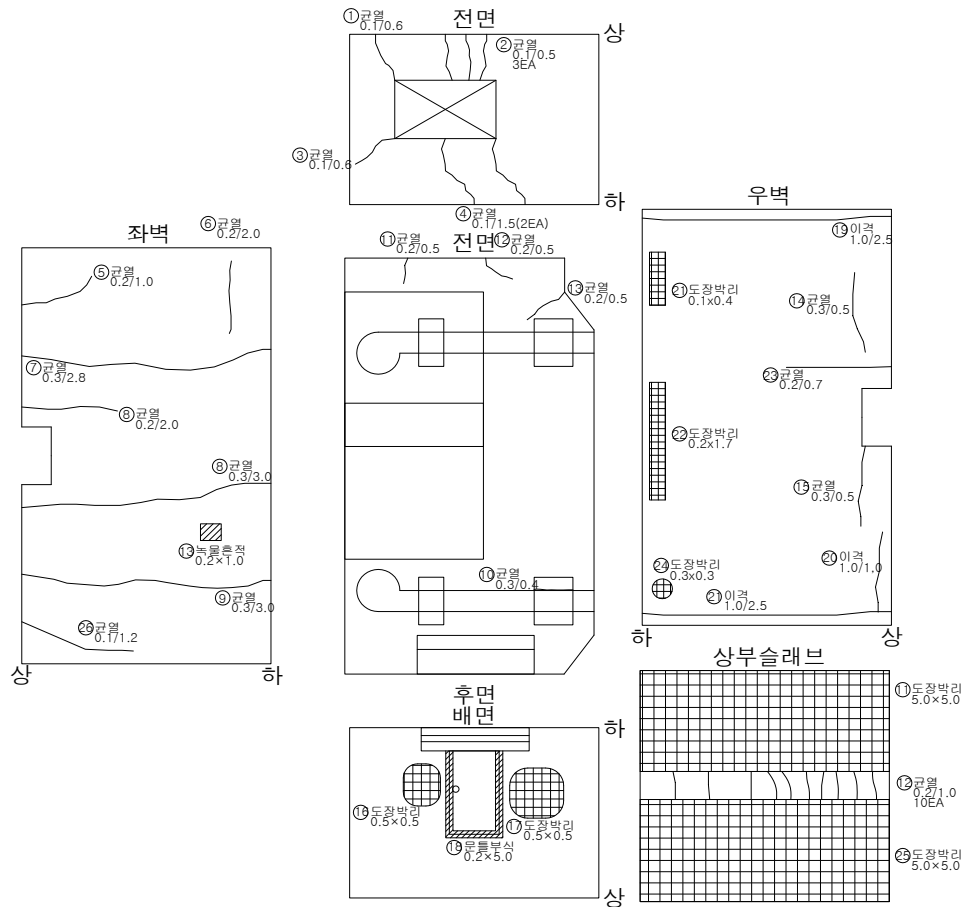
| 망도번호 : 020 | 개별시설물명 : 배수지 | 1-20 |

| 번호 | 조사항목 | 조사내용 | 손상(결함)정도 | 상태결과 |
|---|---|---|---|---|
| 1 | 균열(0.3mm미만) | 균열(0.3mm미만) | 면적 : 20.00m 개소 : 20개소 | a |
| 2 | 균열(0.3mm이상) | 균열(0.3mm이상) | 면적 : 10.20m 개소 : 6개소 | b |
| 3 | 녹물흔적 | 녹물흔적 | 면적 : 0.20㎡ 개소 : 1개소 | b |
| 4 | 도장박리 | 도장박리 | 면적 : 50.97㎡ 개소 : 7개소 | b |
| 5 | 이격 | 이격 | 면적 : 6.00m 개소 : 3개소 | b |
