# 개별부재 손상 및 결함상태 조사표

| 개별부재명 : 상부슬래브 | 복합부재명 : 배수지1호지 | 표번호 |
| 망도번호 : 001 | 개별시설물명 : 배수지 | 1-01 |

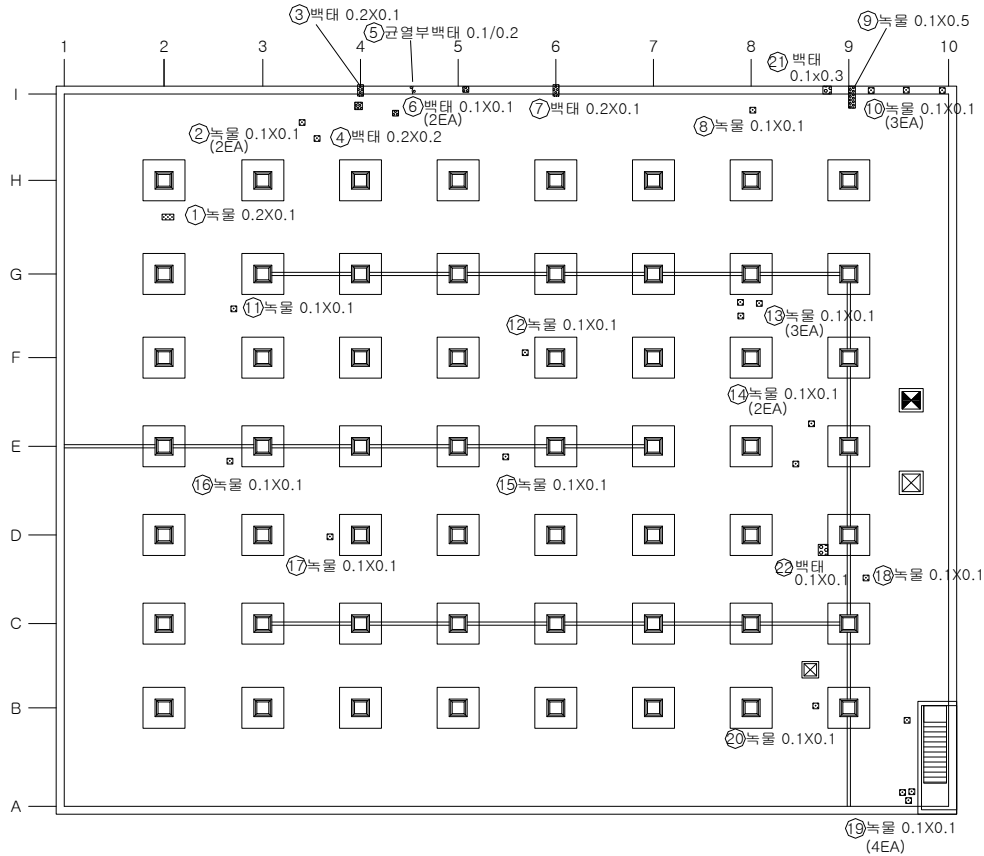
| 번호 | 조사항목 | 조사내용 | 손상(결함)정도 | 상태결과 |
|---|---|---|---|---|
| 1 | 균열(0.3mm미만) | 균열(0.3mm미만) | 면적 : 0.20m 개소 : 1개소 | a |
| 2 | 녹물 | 균열(0.3mm이상) | 면적 : 0.26㎡ 개소 : 21개소 | b |
| 3 | 백태 | 철근노출 | 면적 : 0.14㎡ 개소 : 7개소 | b |

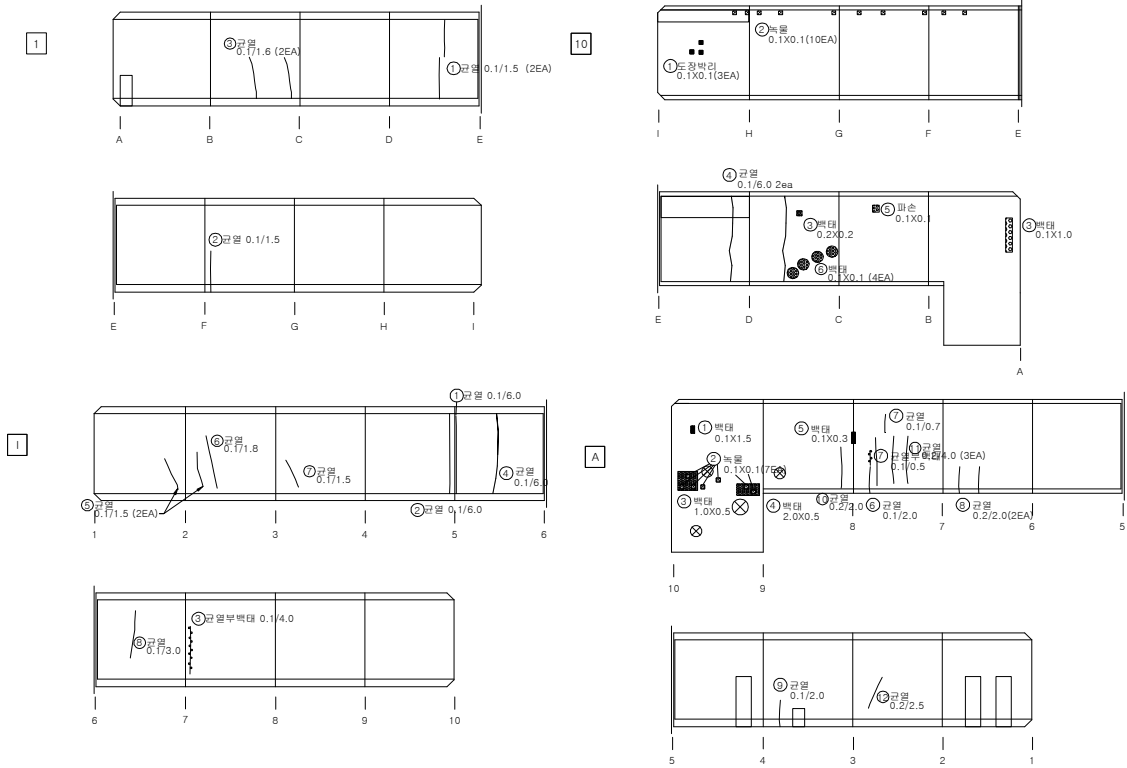
| 망도번호 : 002~005 | 개별시설물명 : 배수지 | 1-02 |

| 번호 | 조사항목 | 조사내용 | 손상(결함)정도 | 상태결과 |
|---|---|---|---|---|
| 1 | 균열(0.3mm미만) | 균열(0.3mm미만) | 면적 : 80.20m 개소 : 26개소 | a |
| 2 | 균열부백태 | 균열부백태 | 면적 : 4.00m 개소 : 1개소 | b |
| 3 | 녹물 | 녹물 | 면적 : 0.17㎡ 개소 : 17개소 | b |
| 4 | 도장박리 | 도장박리 | 면적 : 0.03㎡ 개소 : 3개소 | b |
| 5 | 백태 | 백태 | 면적 : 1.82㎡ 개소 : 9개소 | b |
| 6 | 파손 | 파손 | 면적 : 0.01㎡ 개소 : 1개소 | b |
| 7 | 탄산화 잔여깊이 | - | - | a |

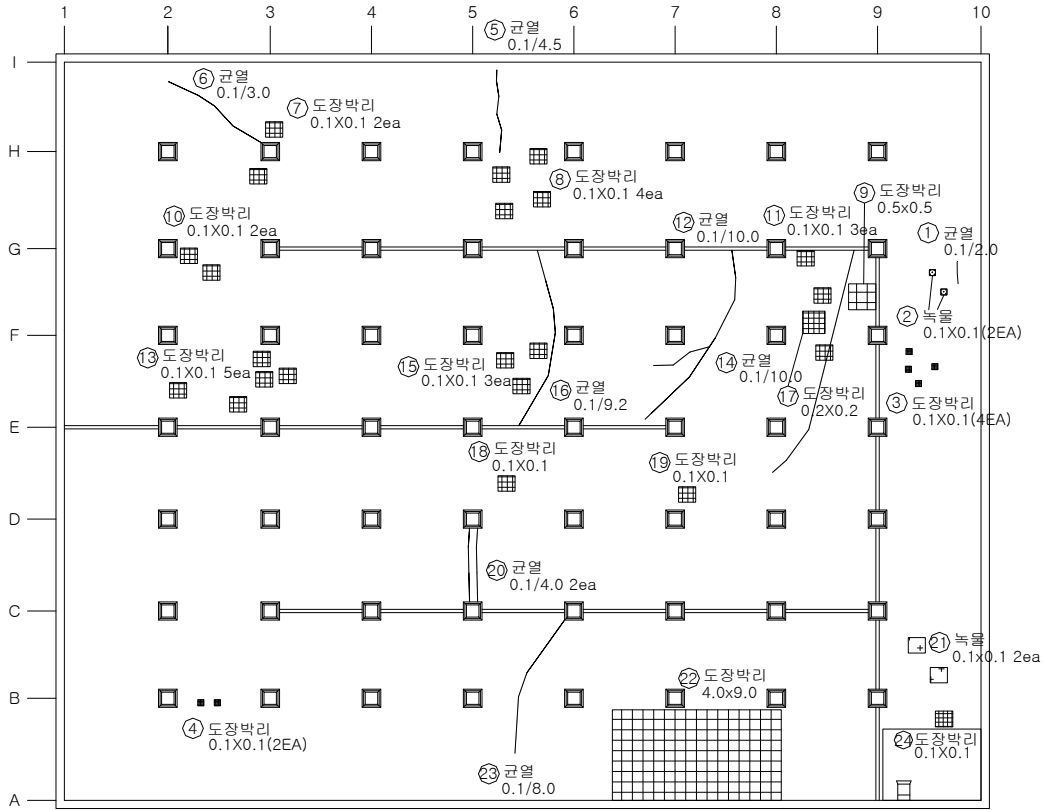
| 망도번호 : 010 | 개별시설물명 : 배수지 | 1-04 |

| 번호 | 조사항목 | 조사내용 | 손상(결함)정도 | 상태결과 |
|---|---|---|---|---|
| 1 | 균열(0.3mm미만) | 균열(0.3mm미만) | 면적 : 54.70m 개소 : 9개소 | a |
| 2 | 녹물 | 녹물 | 면적 : 0.04㎡ 개소 : 4개소 | b |
| 3 | 도장박리 | 도장박리 | 면적 : 36.57㎡ 개소 : 31개소 | b |

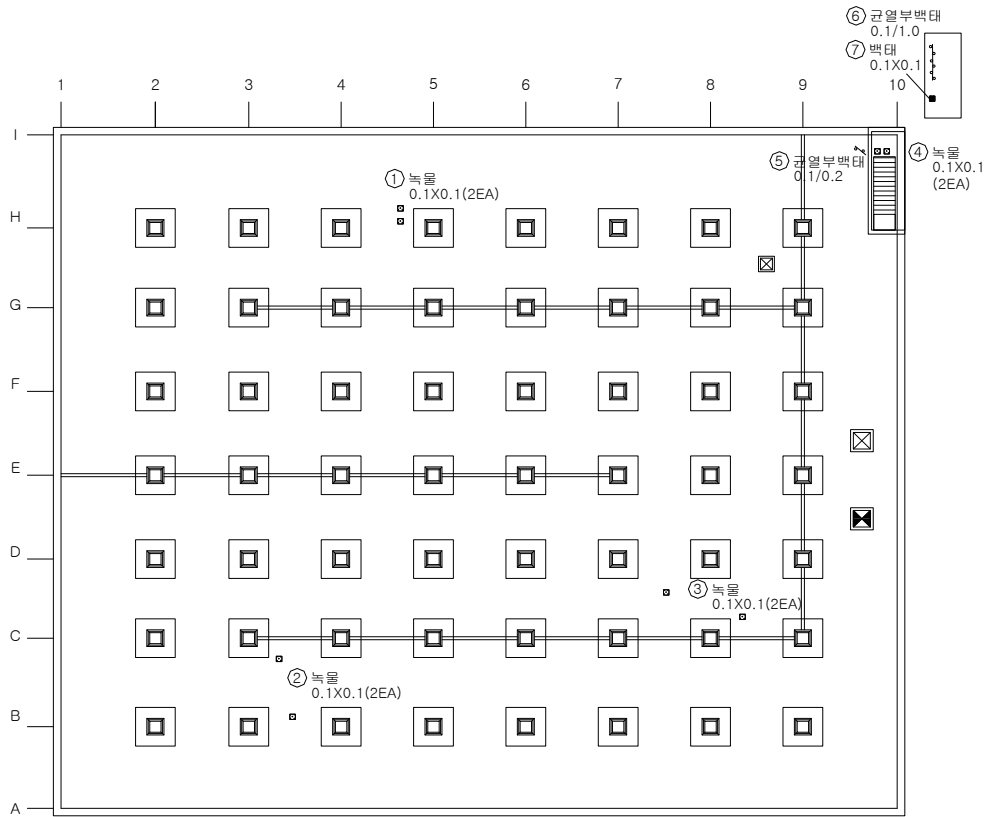
| 망도번호 : 011 | 개별시설물명 : 배수지 | 1-05 |

| 번호 | 조사항목 | 조사내용 | 손상(결함)정도 | 상태결과 |
|---|---|---|---|---|
| 1 | 균열(0.3mm미만) | 균열(0.3mm미만) | 면적 : 1.20m 개소 : 2개소 | a |
| 2 | 백태 | 백태 | 면적 : 0.01㎡ 개소 : 1개소 | b |
| 3 | 녹물 | 녹물 | 면적 : 0.08㎡ 개소 : 8개소 | b |

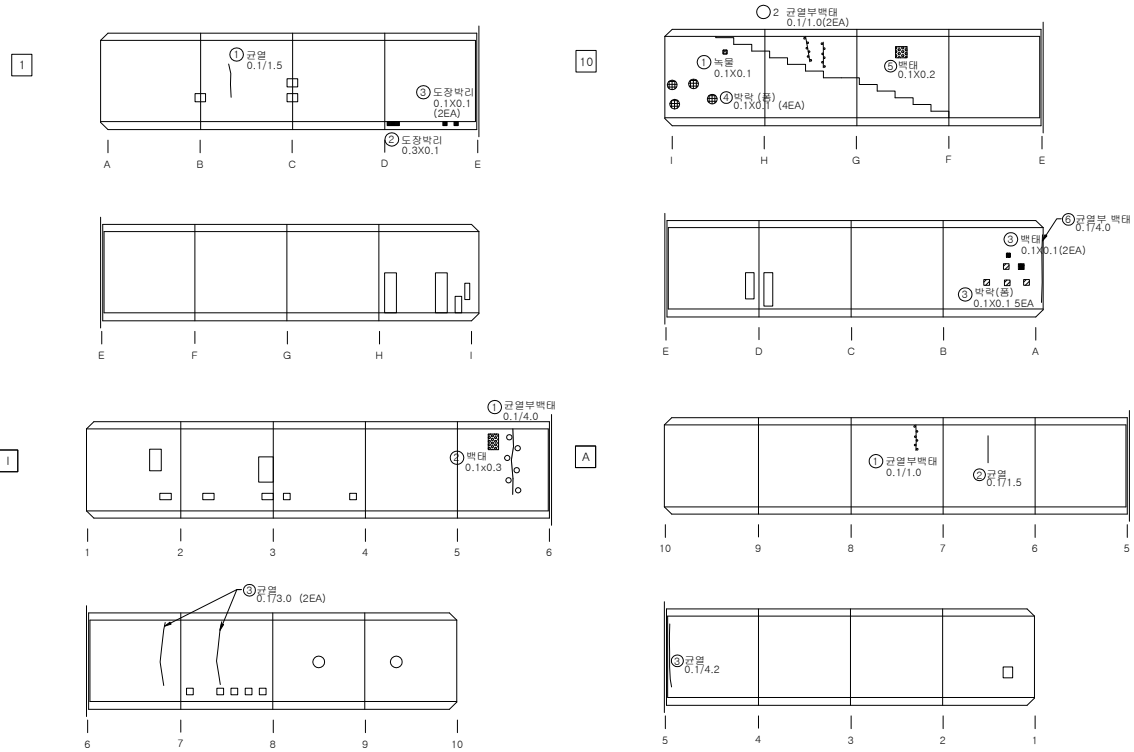
| 망도번호 : 012~015 | 개별시설물명 : 배수지 | 1-06 |

| 번호 | 조사항목 | 조사내용 | 손상(결함)정도 | 상태결과 |
|---|---|---|---|---|
| 1 | 균열(0.3mm미만) | 균열(0.3mm미만) | 면적 : 13.20m 개소 : 5개소 | a |
| 2 | 녹물 | 녹물 | 면적 : 0.02㎡ 개소 : 2개소 | b |
| 3 | 도장박리 | 도장박리 | 면적 : 0.05㎡ 개소 : 3개소 | b |
| 4 | 도장박락 | 도장박락 | 면적 : 0.09㎡ 개소 : 9개소 | b |
| 5 | 백태 | 백태 | 면적 : 0.05㎡ 개소 : 2개소 | b |
| 6 | 탄산화 잔여깊이 | - | - | a |

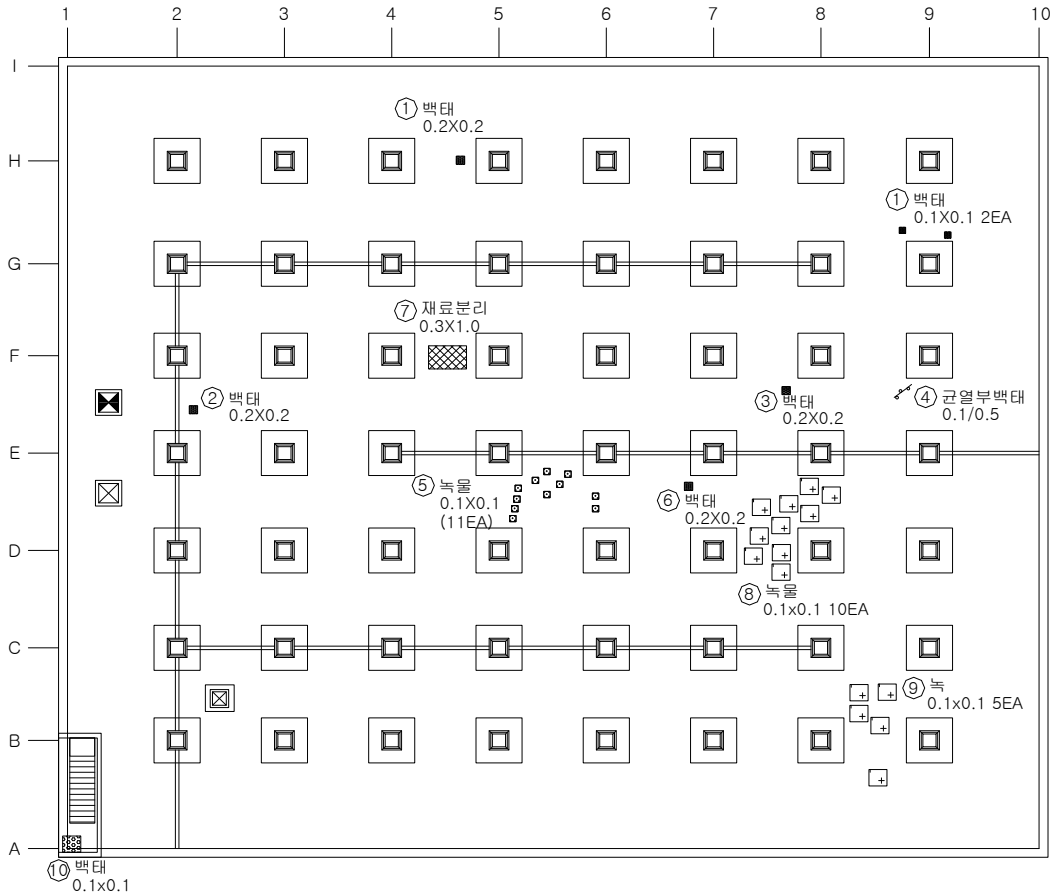
| 망도번호 : 021 | 개별시설물명 : 배수지 | 1-09 |

| 번호 | 조사항목 | 조사내용 | 손상(결함)정도 | 상태결과 |
|---|---|---|---|---|
| 1 | 균열(0.3mm미만) | 균열(0.3mm미만) | 면적 : 0.50m 개소 : 1개소 | a |
| 2 | 녹물 | 녹물 | 면적 : 0.26㎡ 개소 : 26개소 | b |
| 3 | 백태 | 백태 | 면적 : 0.14㎡ 개소 : 5개소 | b |
| 4 | 재료분리 | 재료분리 | 면적 : 0.30㎡ 개소 : 1개소 | b |

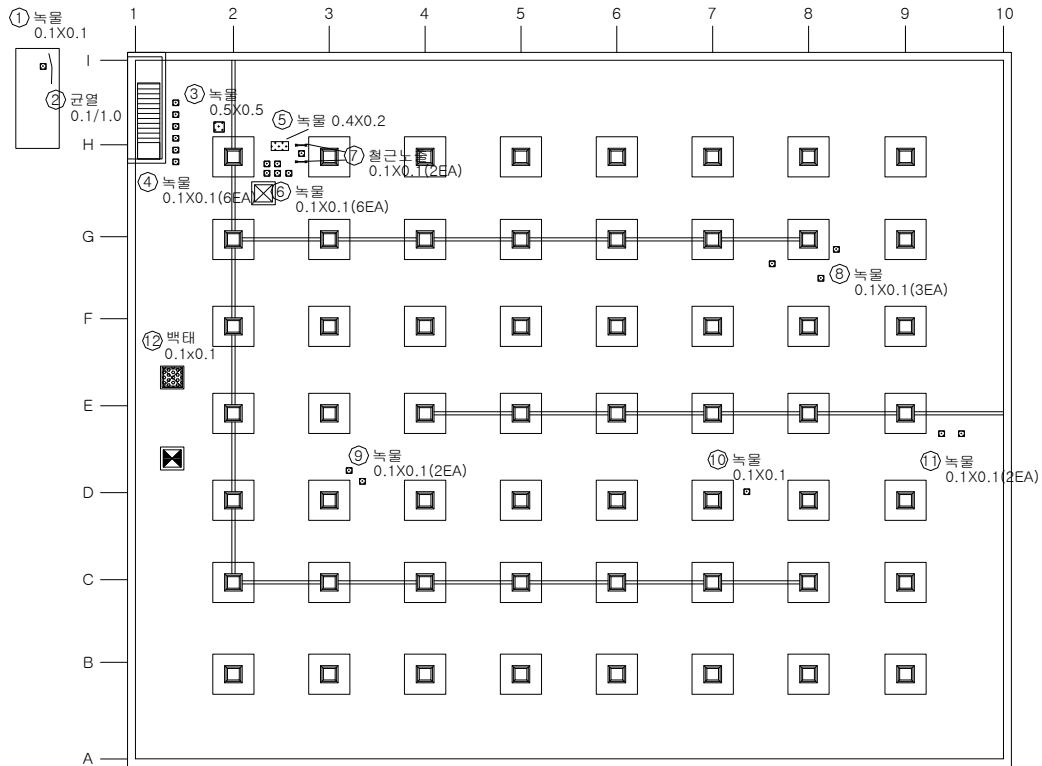
| 망도번호 : 031 | 개별시설물명 : 배수지 | 1-13 |

| 번호 | 조사항목 | 조사내용 | 손상(결함)정도 | 상태결과 |
|---|---|---|---|---|
| 1 | 균열(0.3mm미만) | 균열(0.3mm미만) | 면적 : 1.00m 개소 : 1개소 | a |
| 2 | 녹물 | 녹물 | 면적 : 0.54㎡ 개소 : 23개소 | b |
| 3 | 백태 | 백태 | 면적 : 0.01㎡ 개소 : 1개소 | b |
| 4 | 철근노출 | 철근노출 | 면적 : 0.02㎡ 개소 : 2개소 | b |

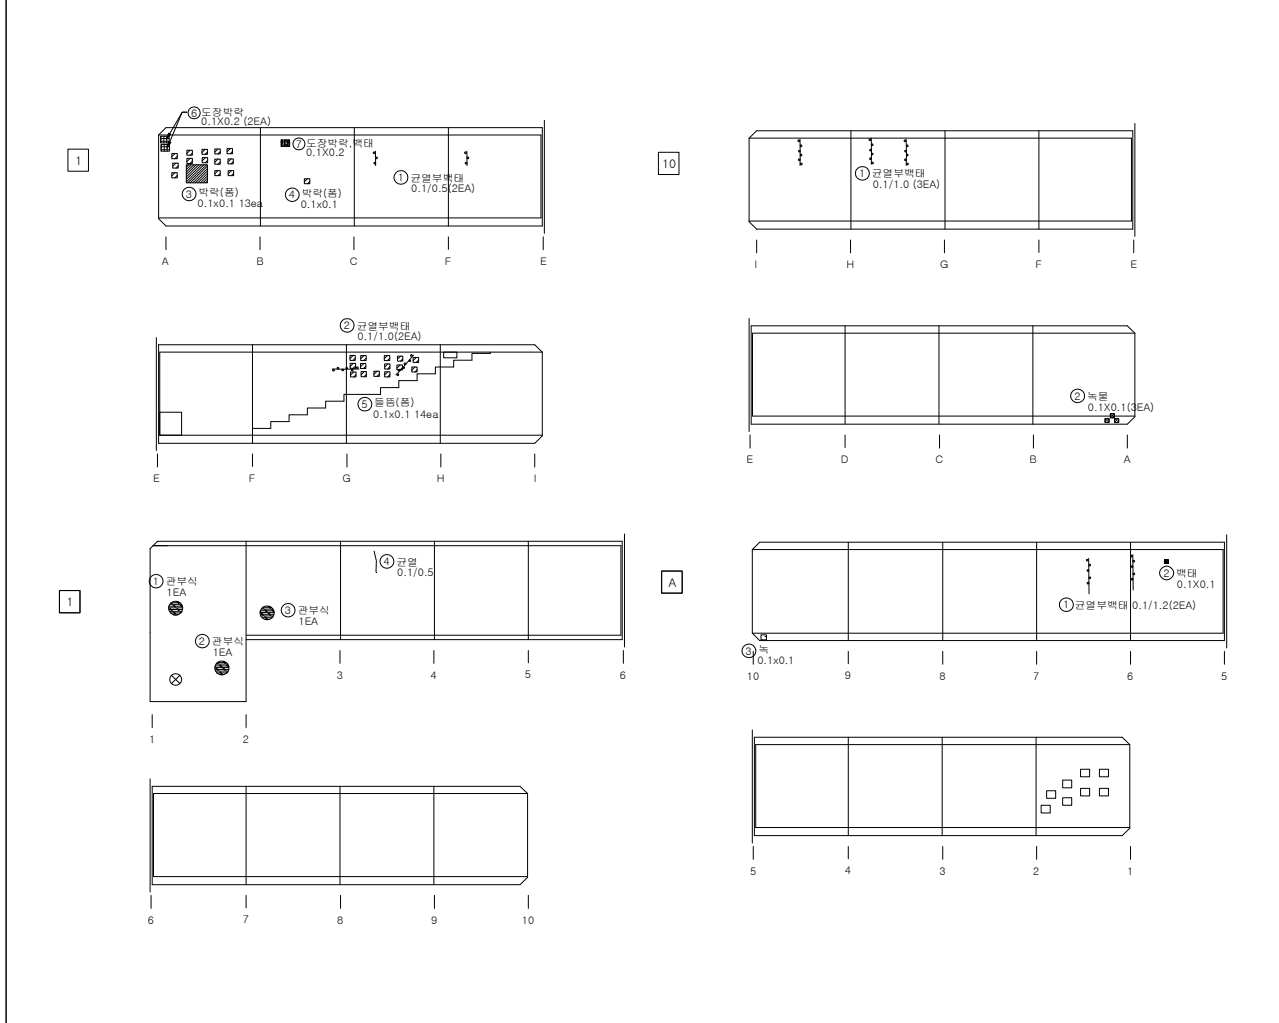
| 망도번호 : 032~035 | 개별시설물명 : 배수지 | 1-14 |

| 번호 | 조사항목 | 조사내용 | 손상(결함)정도 | 상태결과 |
|---|---|---|---|---|
| 1 | 균열(0.3mm미만) | 균열(0.3mm미만) | 면적 : 8.40㎡ 개소 : 9개소 | a |
| 2 | 녹물 | 녹물 | 면적 : 0.04㎡ 개소 : 4개소 | b |
| 3 | 도장박락 | 도장박락 | 면적 : 0.04㎡ 개소 : 2개소 | b |
| 4 | 도장박락, 백태 | 도장박락, 백태 | 면적 : 0.02㎡ 개소 : 1개소 | b |
| 5 | 백태 | 백태 | 면적 : 0.01㎡ 개소 : 1개소 | b |

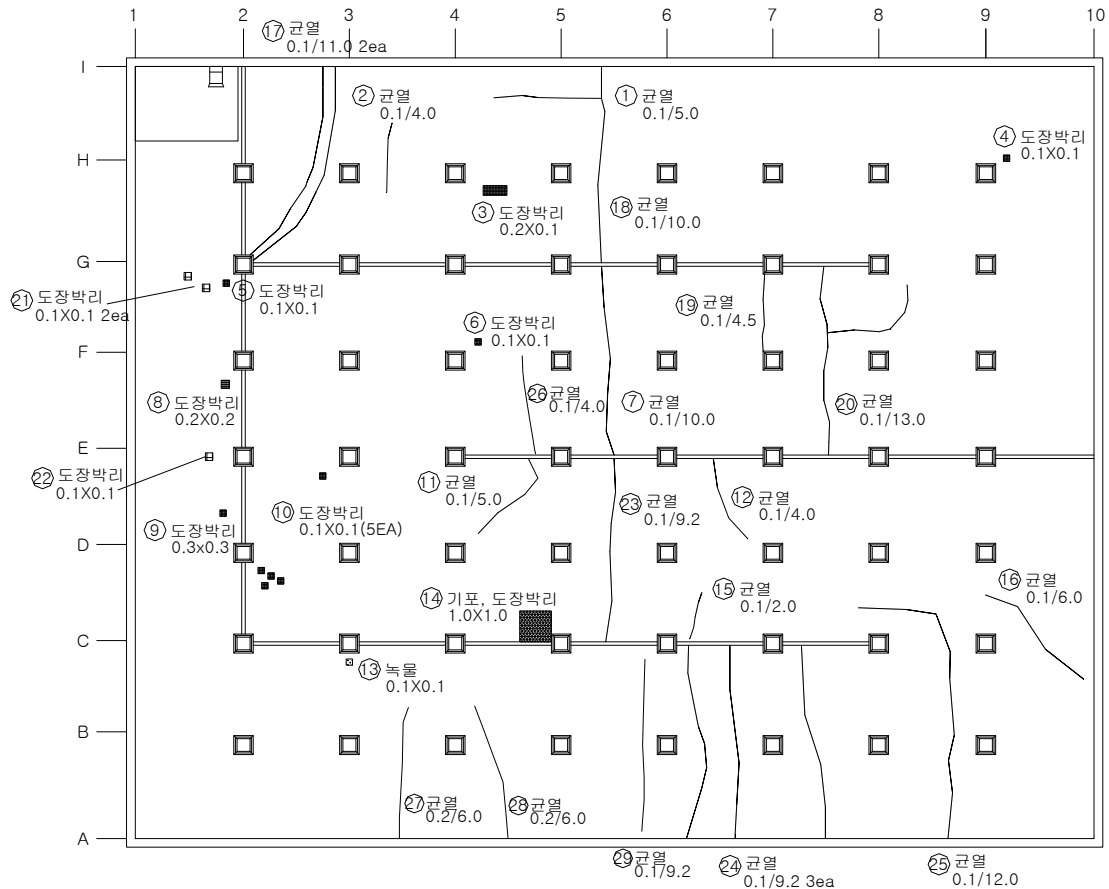
| 망도번호 : 040 | 개별시설물명 : 배수지 | 1-16 |

| 번호 | 조사항목 | 조사내용 | 손상(결함)정도 | 상태결과 |
|---|---|---|---|---|
| 1 | 균열(0.3mm미만) | 균열(0.3mm미만) | 면적 : 159.50m 개소 : 21개소 | a |
| 2 | 녹물 | 녹물 | 면적 : 0.01㎡ 개소 : 1개소 | b |
| 3 | 도장박리 | 도장박리 | 면적 : 0.25㎡ 개소 : 13개소 | b |
| 4 | 기포, 도장박리 | 기포, 도장박리 | 면적 : 1.00㎡ 개소 : 1개소 | b |

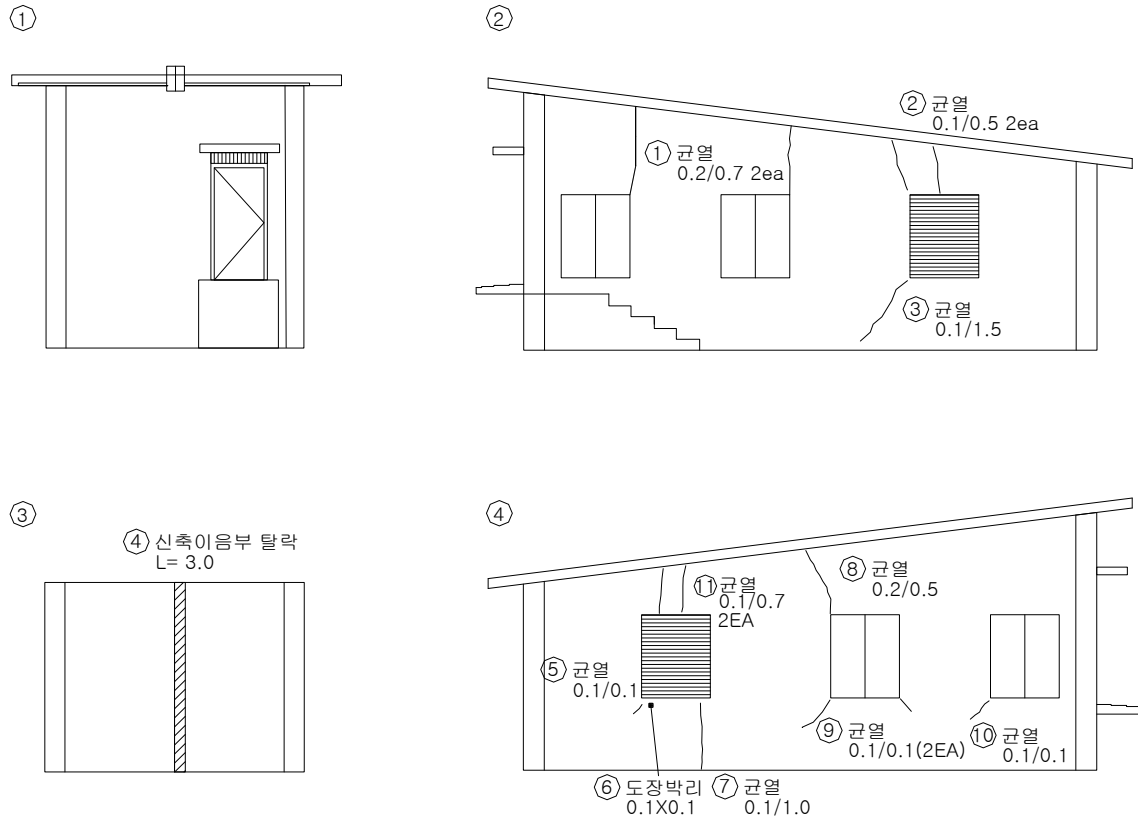
| 망도번호 : 047 | 개별시설물명 : 배수지 | 1-18 |

| 번호 | 조사항목 | 조사내용 | 손상(결함)정도 | 상태결과 |
|---|---|---|---|---|
| 1 | 균열(0.3mm미만) | 균열(0.3mm미만) | 면적 : 7.20m 개소 : 13개소 | a |
| 2 | 신축이음부 탈락 | 신축이음부 탈락 | 면적 : 3.00m 개소 : 1개소 | b |

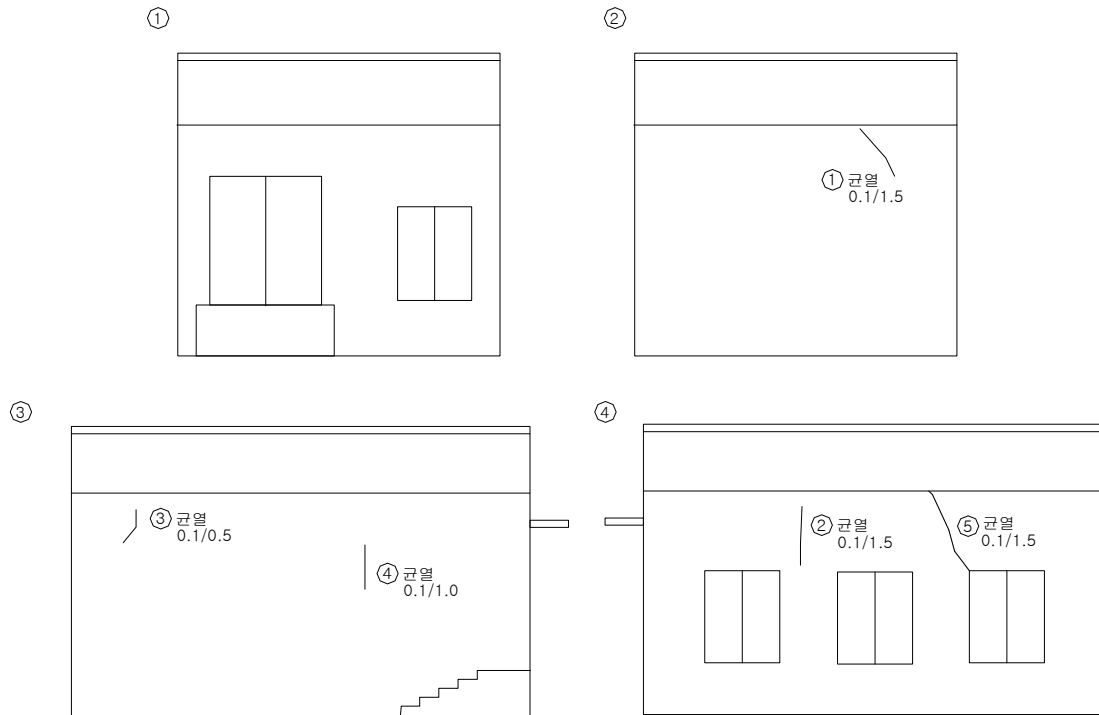
| 망도번호 : 046 | 개별시설물명 : 배수지 | 1-22 |

| 번호 | 조사항목 | 조사내용 | 손상(결함)정도 | 상태결과 |
|---|---|---|---|---|
| 1 | 균열(0.3mm미만) | 균열(0.3mm미만) | 면적 : 6.00m 개소 : 5개소 | a |

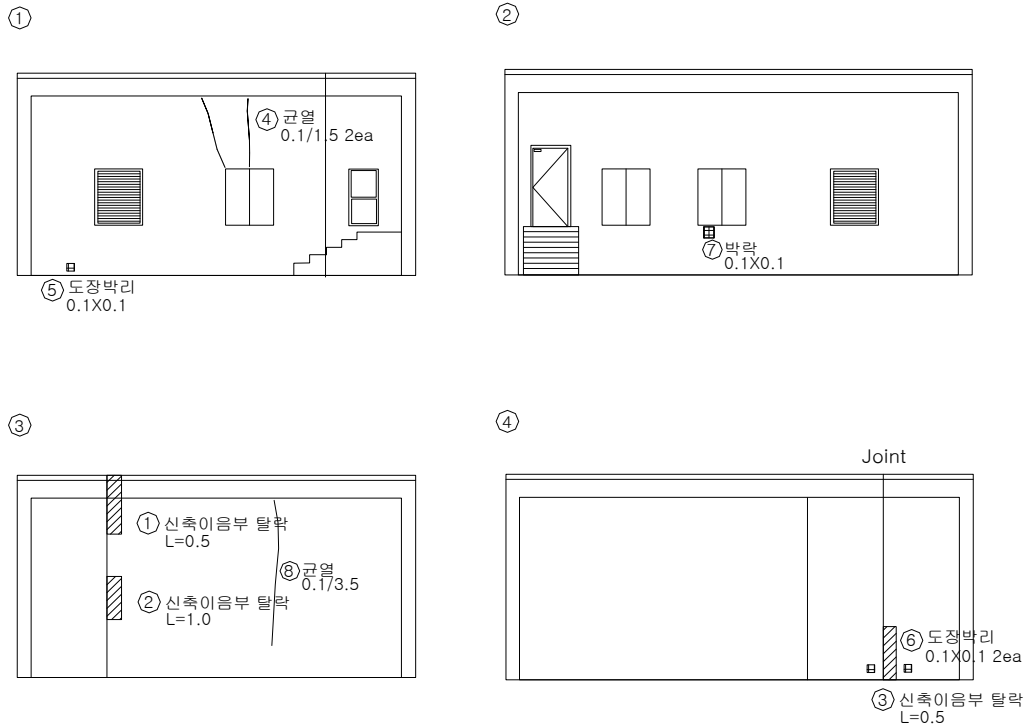
| 망도번호 : 049 | 개별시설물명 : 배수지 | 1-26 |

| 번호 | 조사항목 | 조사내용 | 손상(결함)정도 | 상태결과 |
|---|---|---|---|---|
| 1 | 균열(0.3mm미만) | 균열(0.3mm미만) | 면적 : 6.50m 개소 : 3개소 | a |
| 2 | 도장박리 | 도장박리 | 면적 : 0.03㎡ 개소 : 3개소 | b |
| 3 | 박락 | 박락 | 면적 : 0.01㎡ 개소 : 1개소 | b |
| 4 | 신축이음부 탈락 | 신축이음부 탈락 | 면적 : 2.00m 개소 : 3개소 | b |

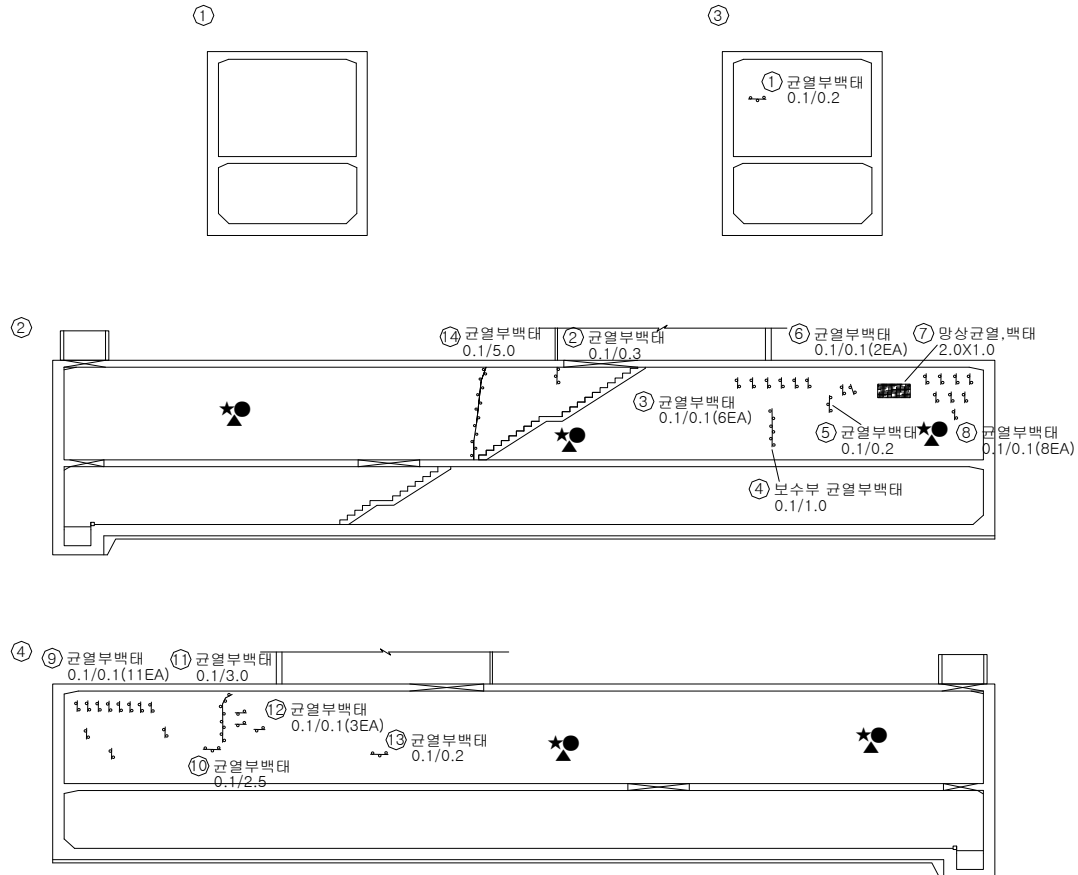
| 망도번호 : 042 | 개별시설물명 : 배수지 | 1-29 |

| 번호 | 조사항목 | 조사내용 | 손상(결함)정도 | 상태결과 |
|---|---|---|---|---|
| 1 | 균열(0.3mm미만) | 균열(0.3mm미만) | 면적 : 15.40m 개소 : 38개소 | a |
| 2 | 백태 | 백태 | 면적 : 2.00㎡ 개소 : 1개소 | b |
| 3 | 망상균열 | 망상균열 | 면적 : 2.00㎡ 개소 : 1개소 | b |
| 4 | 탄산화 잔여깊이 | - | - | a |

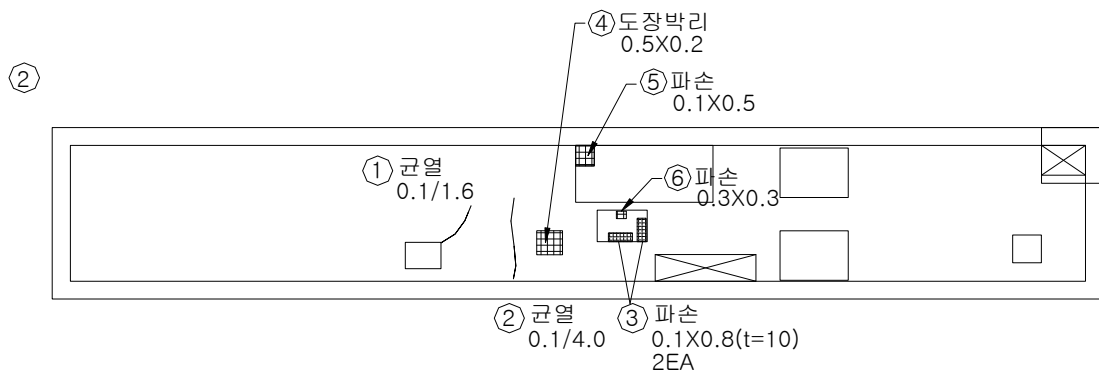
| 망도번호 : 043 | 개별시설물명 : 배수지 | 1-30 |

| 번호 | 조사항목 | 조사내용 | 손상(결함)정도 | 상태결과 |
|---|---|---|---|---|
| 1 | 균열(0.3mm미만) | 균열(0.3mm미만) | 면적 : 5.60m 개소 : 2개소 | a |
| 2 | 파손 | 파손 | 면적 : 0.30㎡ 개소 : 4개소 | b |
| 3 | 도장박리 | 도장박리 | 면적 : 0.10㎡ 개소 : 1개소 | b |

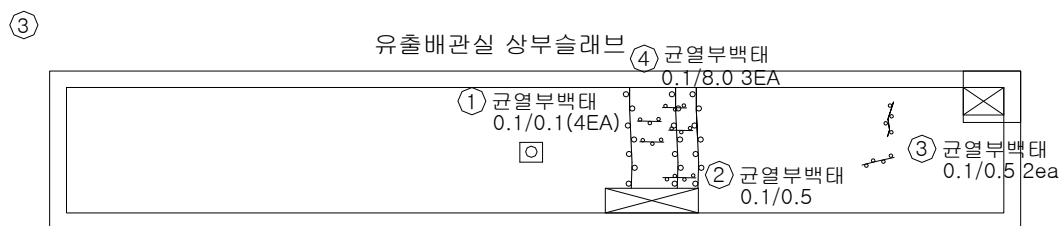
| 망도번호 : 045 | 개별시설물명 : 배수지 | 1-31 |

| 번호 | 조사항목 | 조사내용 | 손상(결함)정도 | 상태결과 |
|---|---|---|---|---|
| 1 | 균열0.3mm미만 | 균열0.3mm미만 | 면적 : 25.9m 개소 : 10개소 | a |
| 2 | 백태 | 백태 | 면적 : 25.9m 개소 : 10개소 | b |

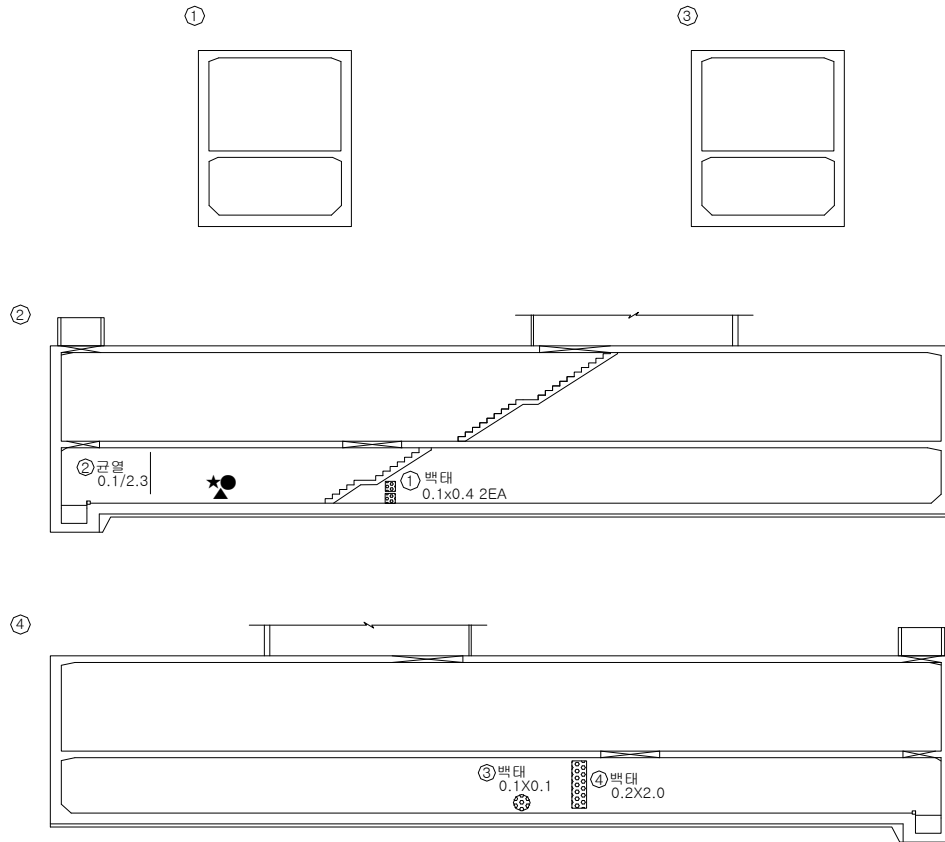
| 망도번호 : 044 | 개별시설물명 : 배수지 | 1-32 |

| 번호 | 조사항목 | 조사내용 | 손상(결함)정도 | 상태결과 |
|---|---|---|---|---|
| 1 | 균열(0.3mm미만) | 균열(0.3mm미만) | 면적 : 2.30m 개소 : 1개소 | a |
| 2 | 백태 | 백태 | 면적 : 0.49㎡ 개소 : 4개소 | b |
