# 개별부재 손상 및 결함상태 조사표

| 개별부재명 : 상부슬래브 | 복합부재명 : 배수지#1 | 표번호 |
| 망도번호 : 001 | 개별시설물명 : 배수지 | 1-01 |

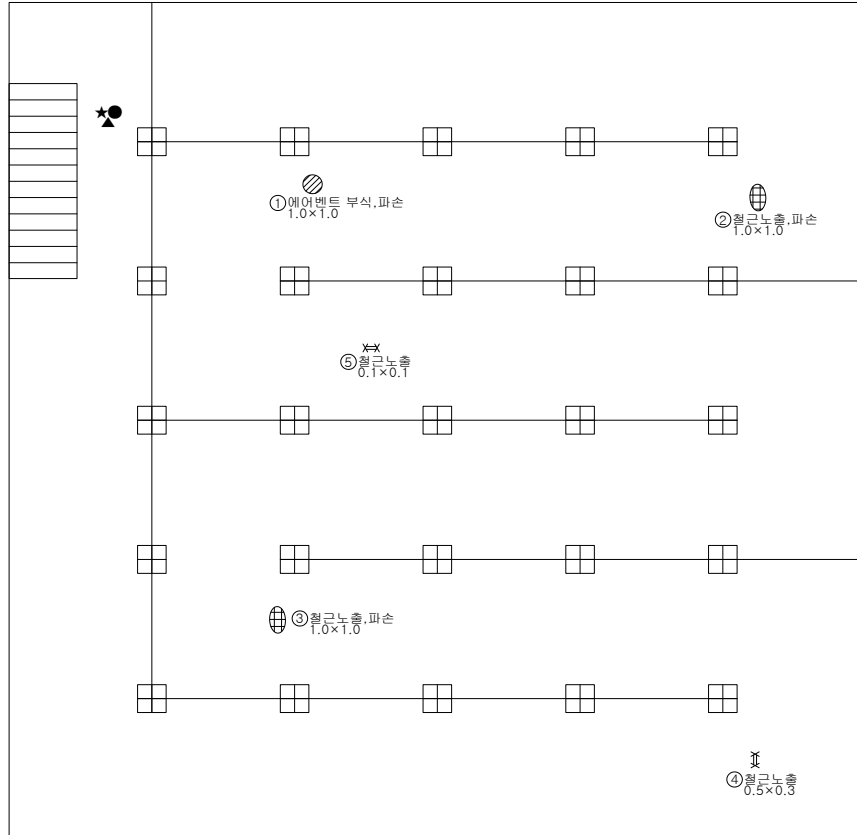
| 번호 | 조사항목 | 조사내용 | 손상(결함)정도 | 상태결과 |
|---|---|---|---|---|
| 1 | 에어벤트 부식, 파손 | 균열(0.3mm미만) | 면적 : 1.00㎡ 개소 : 1개소 | b |
| 2 | 철근노출 | 균열(0.3mm이상) | 면적 : 0.16㎡ 개소 : 2개소 | b |
| 3 | 철근노출 및 파손 | 철근노출 | 면적 : 2.00㎡ 개소 : 2개소 | b |
| 4 | 탄산화깊이측정시험 | - | - | a |

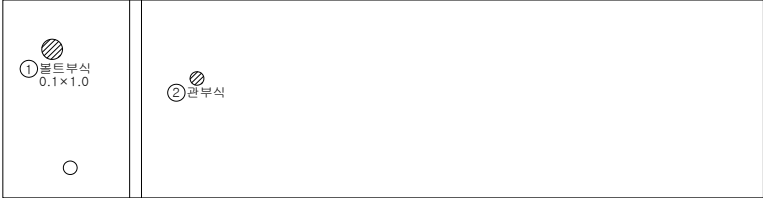
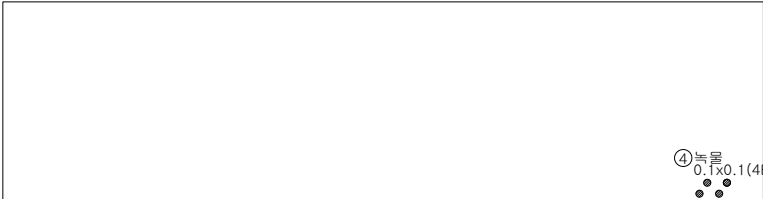
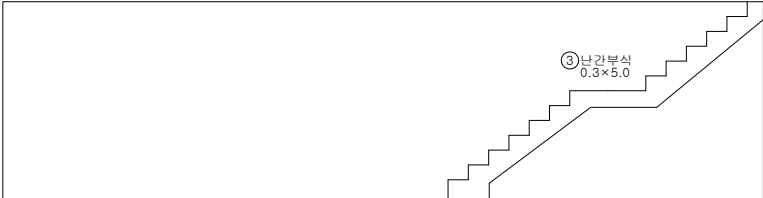
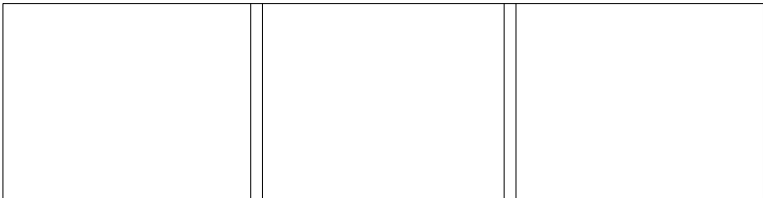
| 망도번호 : 003 | | 개별시설물명 : 배수지 | | 1-03 |

| 번호 | 조사항목 | 조사내용 | 손상(결함)정도 | 상태결과 |
|---|---|---|---|---|
| 1 | 녹물 | 녹물 | 면적 : 0.04㎡ 개소 : 4개소 | b |

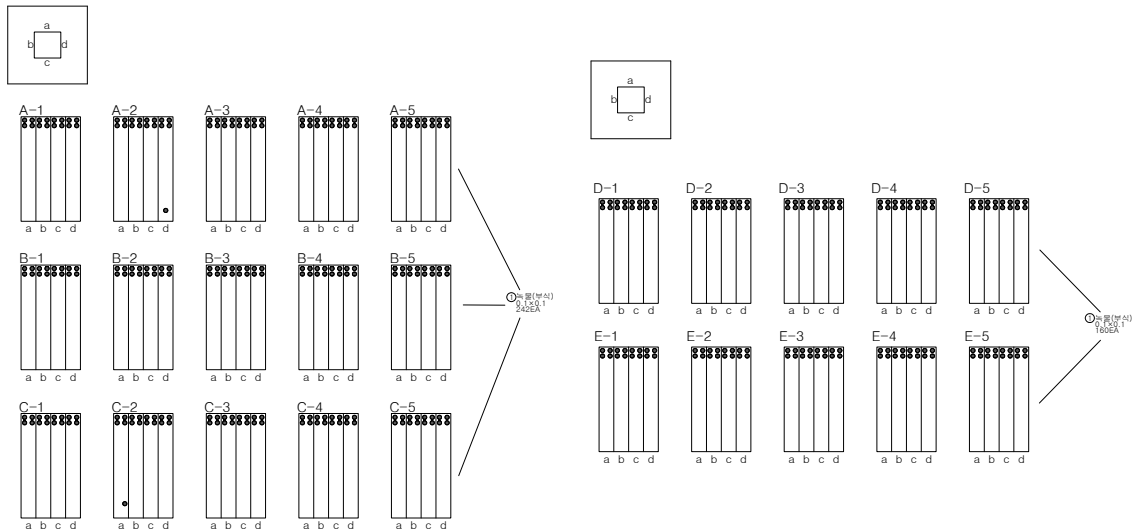
| 망도번호 : 006,007 | 개별시설물명 : 배수지 | 1-05 |

| 번호 | 조사항목 | 조사내용 | 손상(결함)정도 | 상태결과 |
|---|---|---|---|---|
| 1 | 녹물(부식) | 녹물(부식) | 면적 : 4.02㎡ 개소 : 402개소 | b |

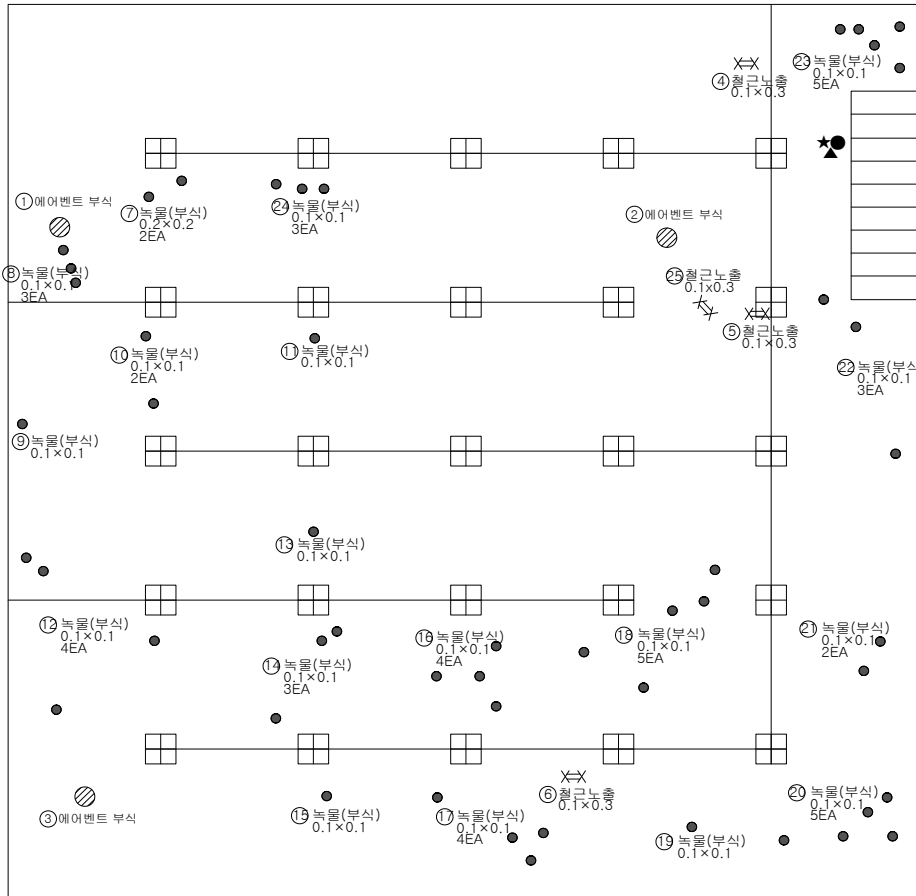
| 망도번호 : 009 | 개별시설물명 : 배수지 | 1-06 |

| 번호 | 조사항목 | 조사내용 | 손상(결함)정도 | 상태결과 |
|---|---|---|---|---|
| 1 | 녹물 | 녹물 | 면적 : 0.56 소 : 50개소 | b |
| 2 | 철근노출 | 철근노출 | 면적 : 0.12㎡ 개소 : 4개소 | b |
| 3 | 탄산화깊이측정시험 | - | - | a |

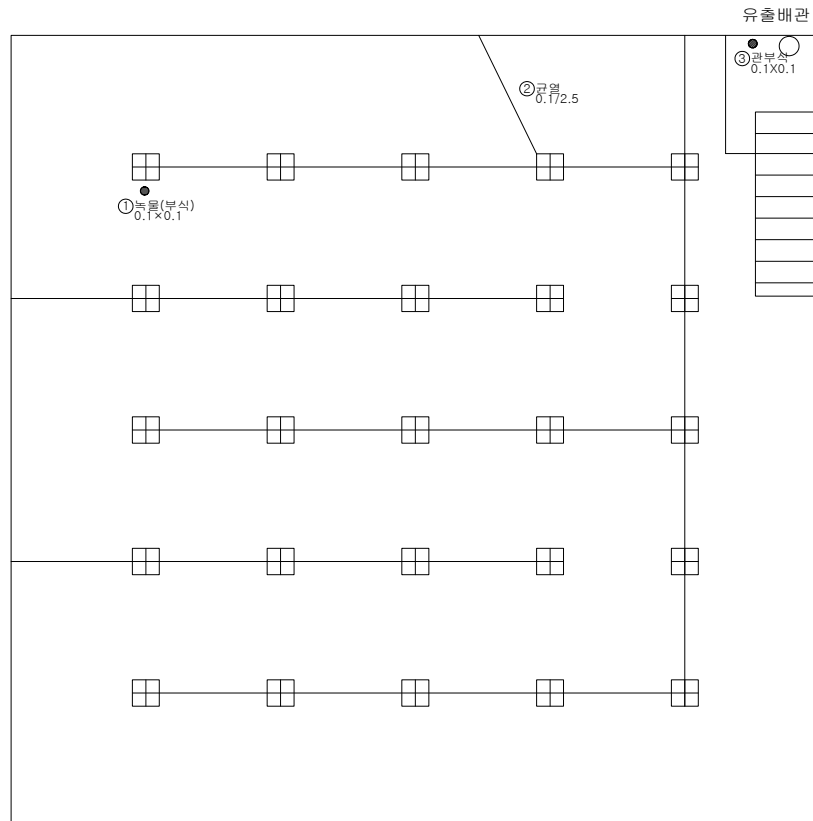
| 망도번호 : 009 | 개별시설물명 : 배수지 | 1-07 |

| 번호 | 조사항목 | 조사내용 | 손상(결함)정도 | 상태결과 |
|---|---|---|---|---|
| 1 | 균열(0.3mm미만) | 균열(0.3mm미만) | 면적 : 2.50m 개소 : 1개소 | a |
| 2 | 녹물(부식) | 녹물(부식) | 면적 : 0.01㎡ 개소 : 1개소 | b |

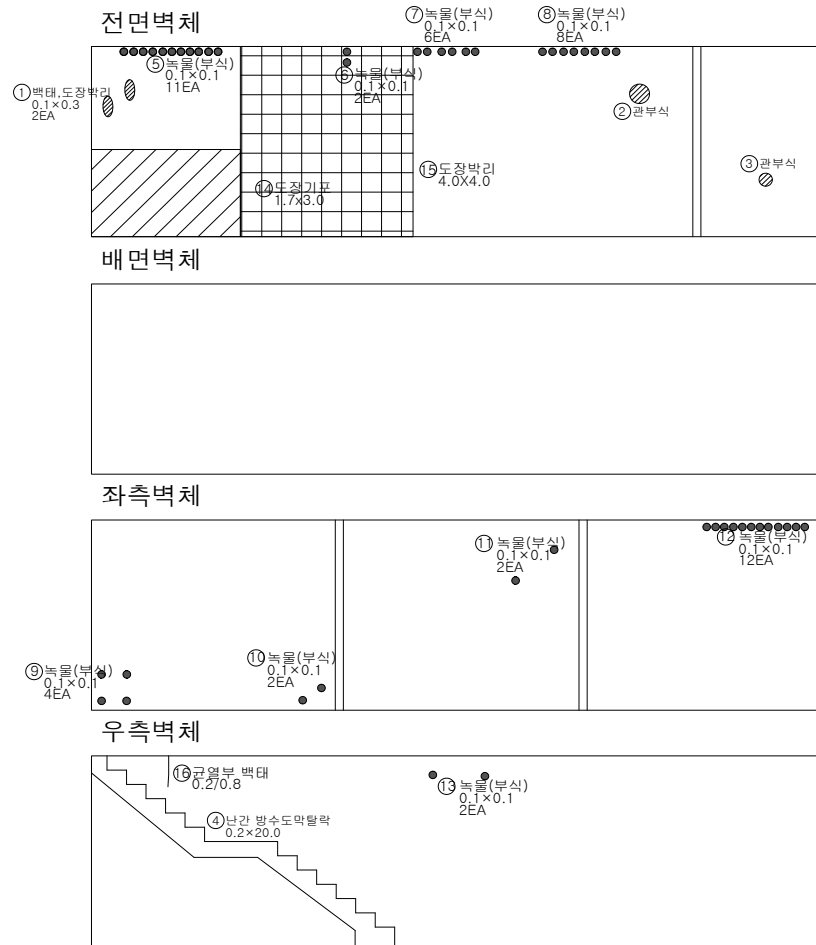
| 망도번호 : 010 | 개별시설물명 : 배수지 | 1-08 |

| 번호 | 조사항목 | 조사내용 | 손상(결함)정도 | 상태결과 |
|---|---|---|---|---|
| 1 | 균열부 백태 | 균열부 백태 | 면적 : 0.80m 개소 : 1개소 | b |
| 2 | 녹물 | 녹물 | 면적 : 0.49㎡ 개소 : 49개소 | b |
| 3 | 백태,도장박리 | 백태,도장박리 | 면적 : 0.06㎡ 개소 : 2개소 | b |

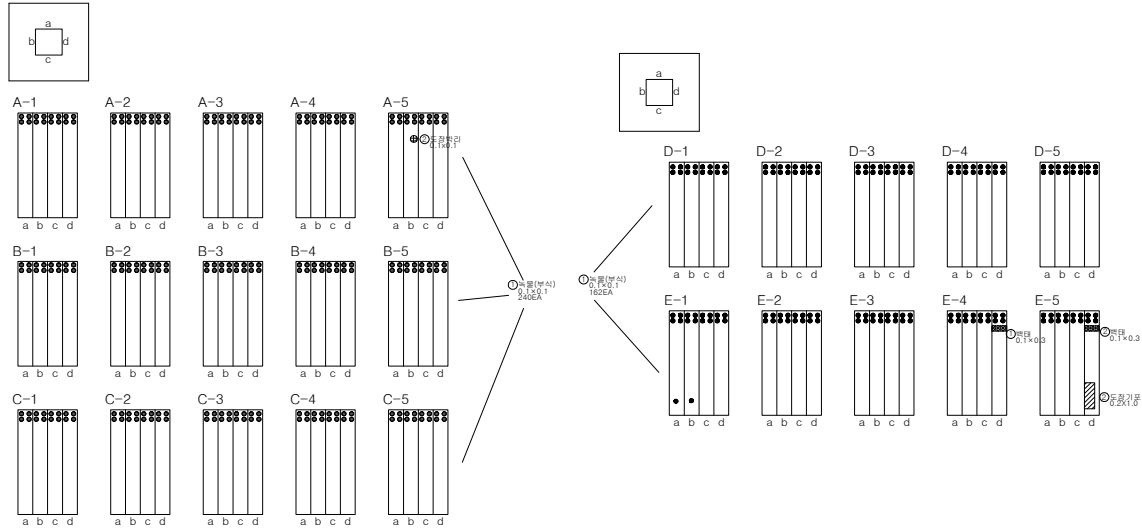
| 망도번호 : 013,014 | 개별시설물명 : 배수지 | 1-10 |

| 번호 | 조사항목 | 조사내용 | 손상(결함)정도 | 상태결과 |
|---|---|---|---|---|
| 1 | 녹물(부식) | 녹물(부식) | 면적 : 4.02㎡ 개소 : 402개소 | b |

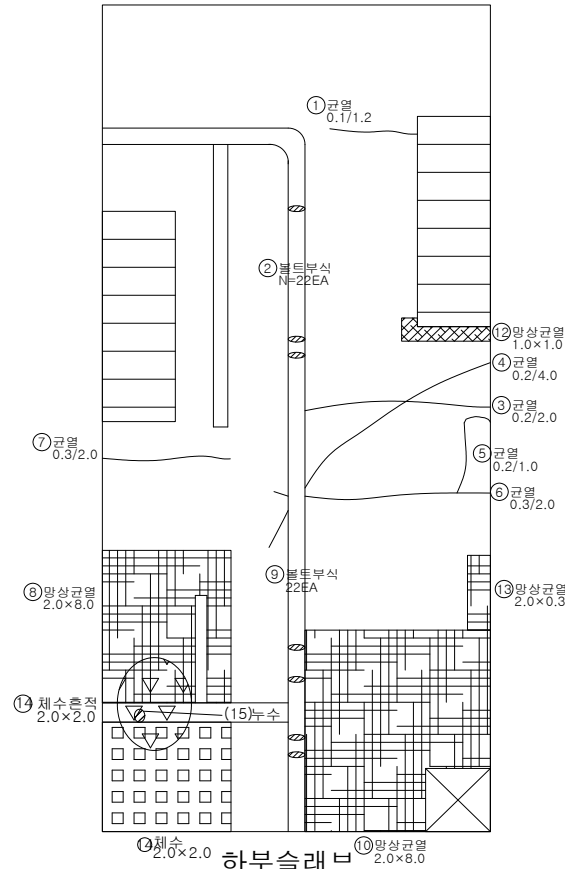
| 망도번호 : 018 | 개별시설물명 : 배수지 | 1-12 |

| 번호 | 조사항목 | 조사내용 | 손상(결함)정도 | 상태결과 |
|---|---|---|---|---|
| 1 | 균열(0.3mm미만) | 균열(0.3mm미만) | 면적 : 7.60m 개소 : 3개소 | a |
| 2 | 균열(0.3mm이상) | 균열(0.3mm이상) | 면적 : 4.00m 개소 : 2개소 | b |
| 3 | 망상균열 | 망상균열 | 면적 : 33.60㎡ 개소 : 4개소 | b |

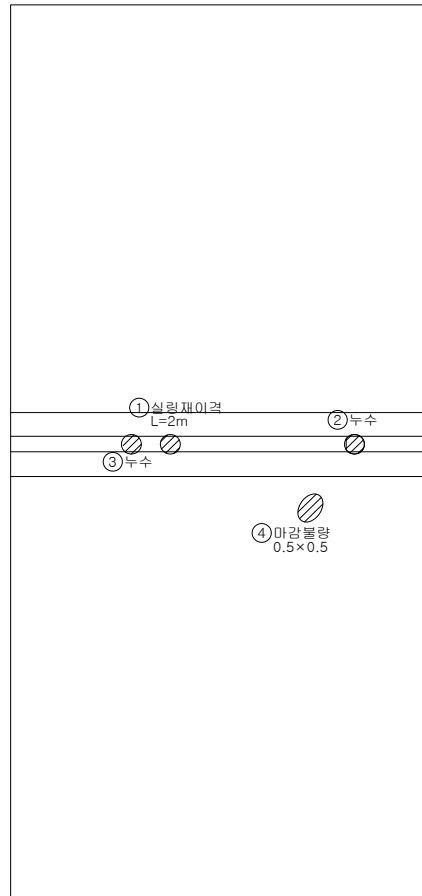
| 망도번호 : 020 | 개별시설물명 : 배수지 | 1-14 |

| 번호 | 조사항목 | 조사내용 | 손상(결함)정도 | 상태결과 |
|---|---|---|---|---|
| 1 | 누수 | 누수 | 면적 : 2개소 개소 : 2개소 | b |

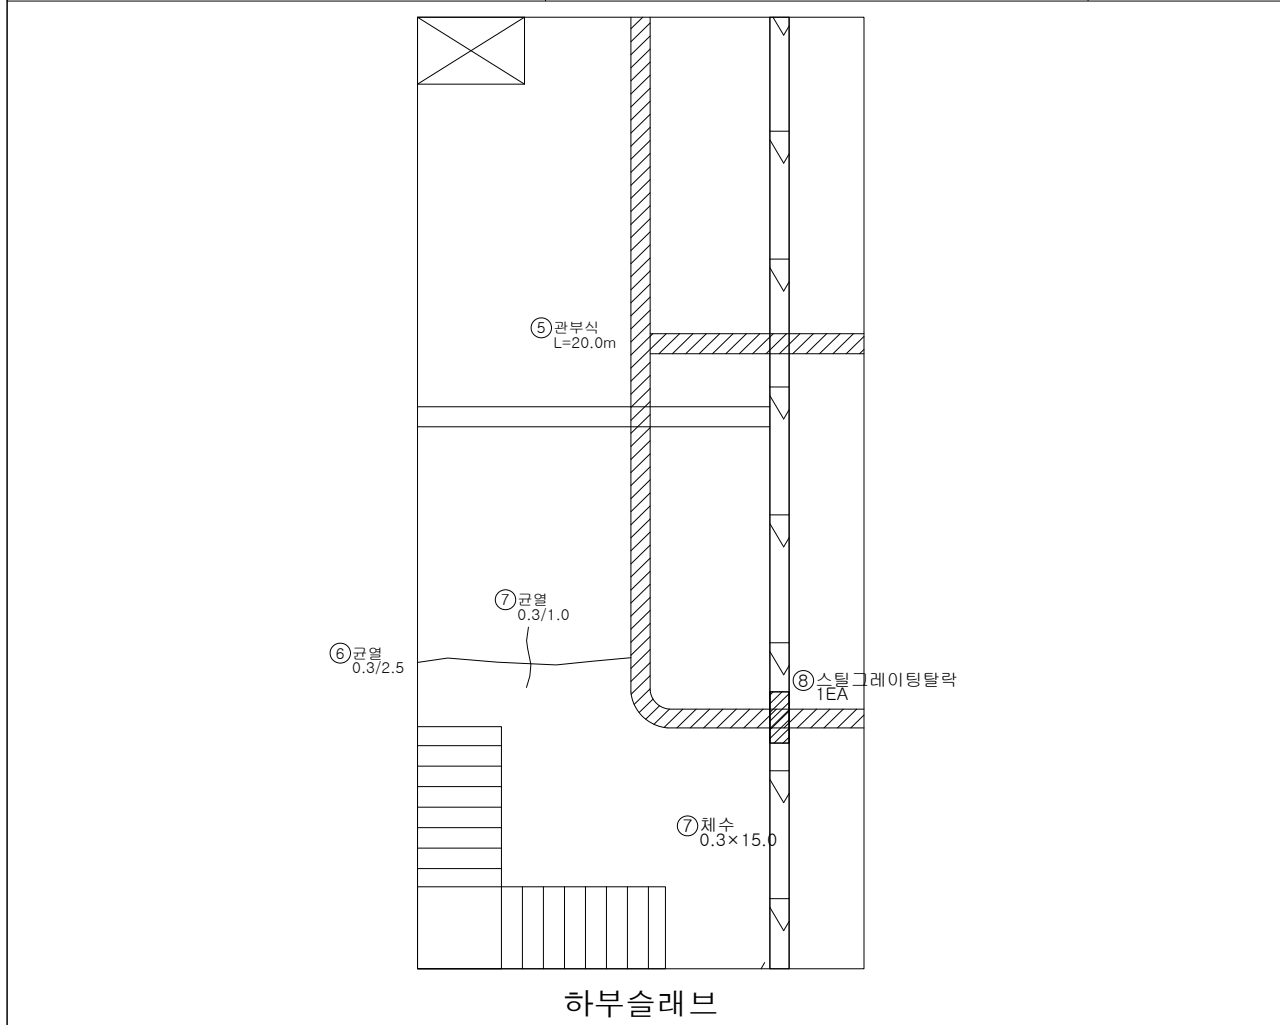
| 망도번호 : 020 | 개별시설물명 : 배수지 | 1-15 |

| 번호 | 조사항목 | 조사내용 | 손상(결함)정도 | 상태결과 |
|---|---|---|---|---|
| 1 | 균열(0.3mm이상) | 균열(0.3mm이상) | 면적 : 3.50m 개소 : 2개소 | b |

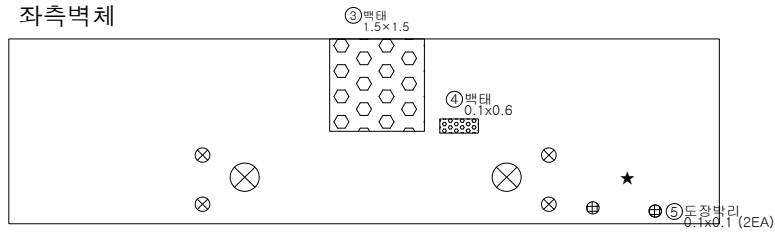
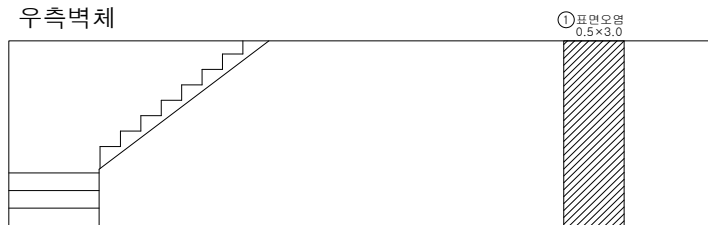
| 망도번호 : 021 | 개별시설물명 : 배수지 | 1-16 |

| 번호 | 조사항목 | 조사내용 | 손상(결함)정도 | 상태결과 |
|---|---|---|---|---|
| 1 | 백태 | 백태 | 면적 : 2.31㎡ 개소 : 2개소 | b |

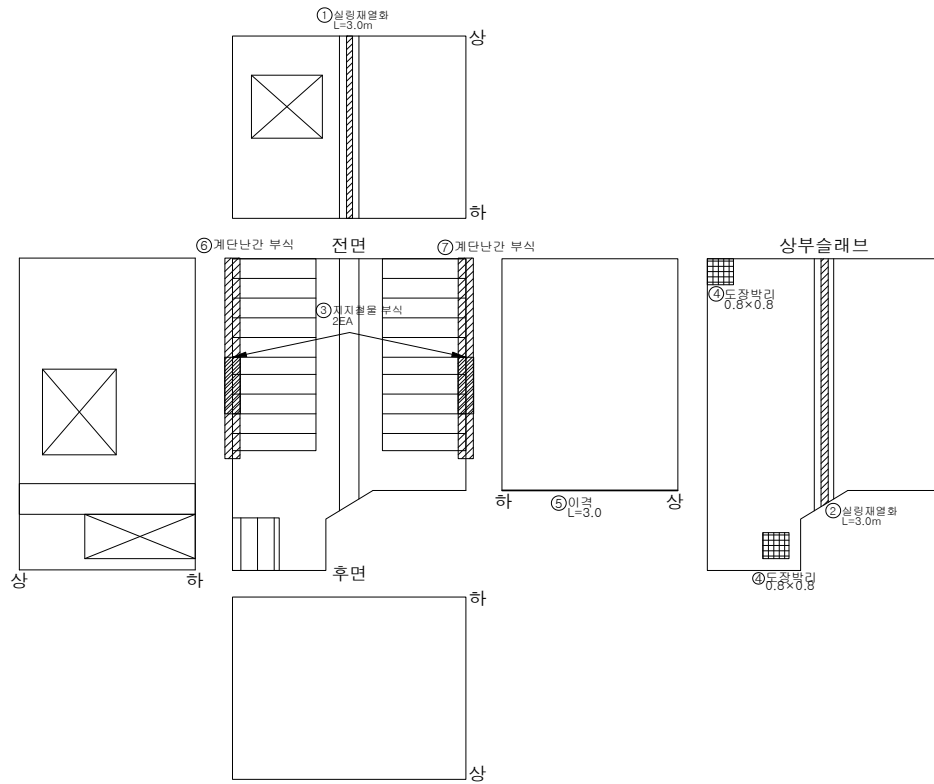
| 망도번호 : 015 | 개별시설물명 : 배수지 | 1-17 |

| 번호 | 조사항목 | 조사내용 | 손상(결함)정도 | 상태결과 |
|---|---|---|---|---|
| 1 | 상태양호 | - | - | a |

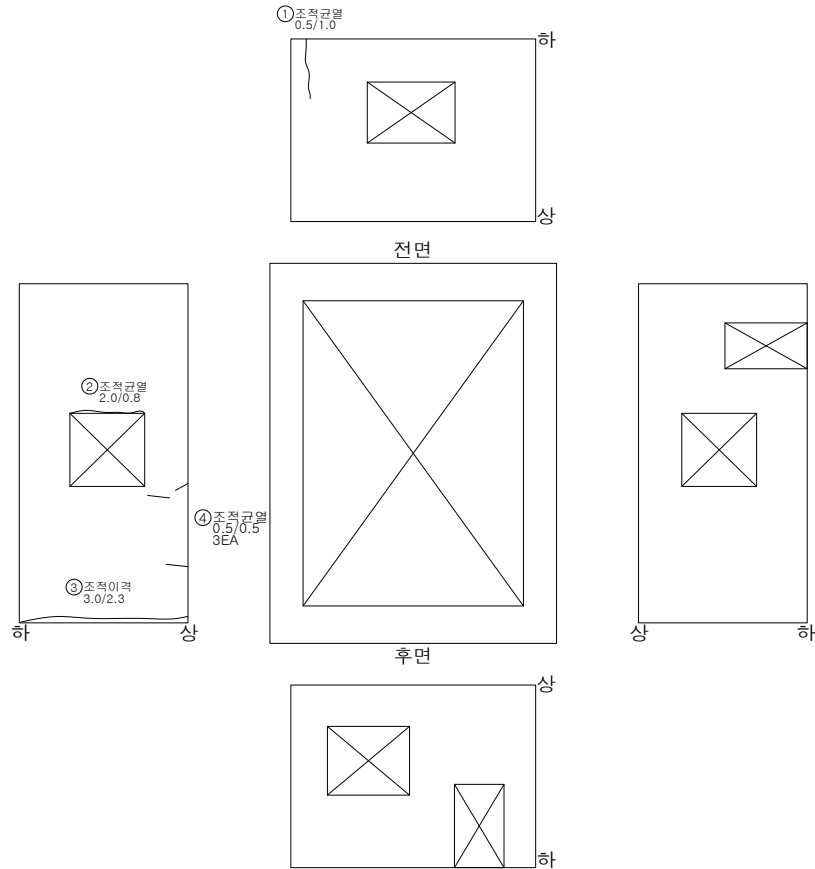
| 망도번호 : 016 | 개별시설물명 : 배수지 | 1-18 |

| 번호 | 조사항목 | 조사내용 | 손상(결함)정도 | 상태결과 |
|---|---|---|---|---|
| 1 | 상태양호 | - | - | a |

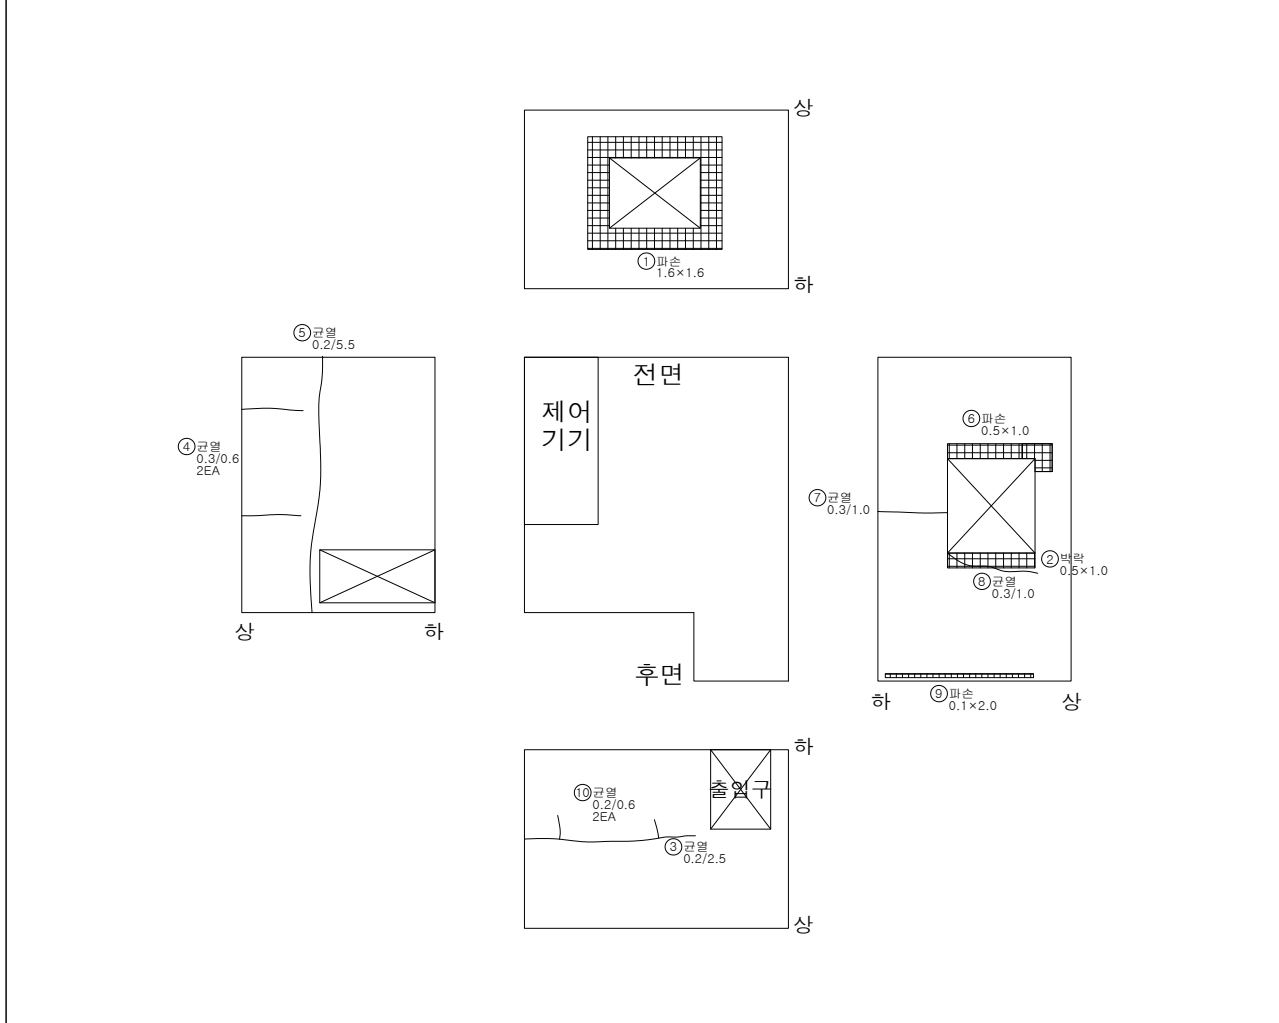
| 망도번호 : 017 | 개별시설물명 : 배수지 | 1-19 |

| 번호 | 조사항목 | 조사내용 | 손상(결함)정도 | 상태결과 |
|---|---|---|---|---|
| 1 | 균열(0.3mm미만) | 균열(0.3mm미만) | 면적 : 9.20m 개소 : 4개소 | a |
| 2 | 균열(0.3mm이상) | 균열(0.3mm이상) | 면적 : 3.20m개소 : 4개소 | b |
| 3 | 박락 | 박락 | 면적 : 0.50㎡ 개소 : 1개소 | b |
| 4 | 파손 | 파손 | 면적 : 3.26㎡ 개소 : 3개소 | b |
