# 밸브실 상태조사표

| •개별부재명 : 48+24.0[A] | •복합부재명 : B-Line | •개별시설물명 : 송수관로 |
| •위치(Sta. No.) : 48+24.0 | •밸브실명 : 공기밸브실 | •매설위치 : 차도 |

조사일자 : 2022. 11. 21

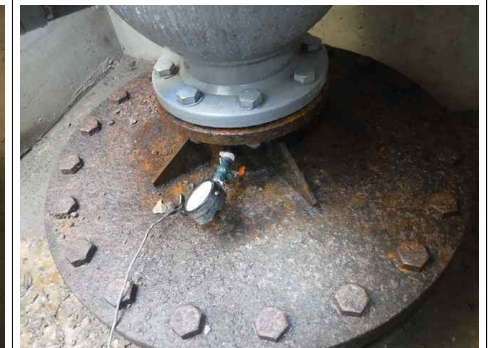
| 번호 | 손상(결함) 종류 | 조사 내용 | 손상(결함) 정도 | 평가 |
|---|---|---|---|---|
| 2 | 관로부식 | 마개F 표면부식 | 경미한 전면부식 | b |

마개F 표면부식

| 번호 | 손상(결함) 종류 | 조사 내용 | 손상(결함) 정도 | 평가 |
|---|---|---|---|---|
| 검토<br>내용 | - 마개F 표면부식 : 도장보수(철재류) | | | |

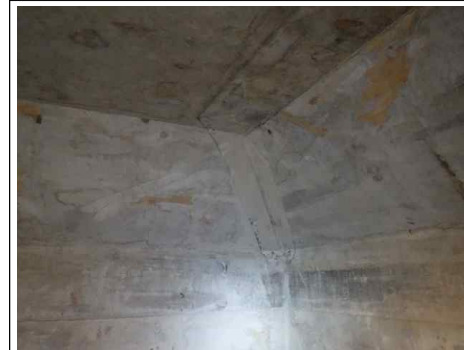
구조물 상태

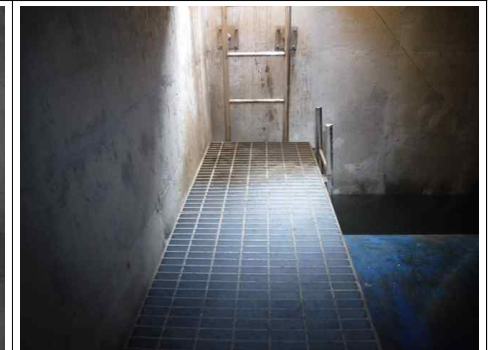
| •조사내용 - 상부슬래브 거푸집 미제거(0.4m×0.15m)<br>- 배관 및 밸브 상태양호, 마개F 경미한 전면부식<br>- 수압계 작동상태 양호<br>- 환기구, 사다리, 점검로, 에어벤트 상태양호 | | |

상부슬래브 거푸집 미제거

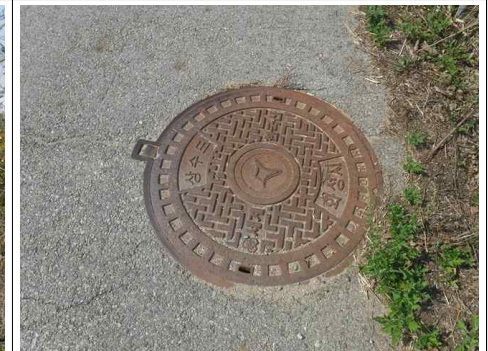
| •조사내용 - 밸브실 맨홀 뚜껑 고착 | | |

밸브실 맨홀 뚜껑 고착

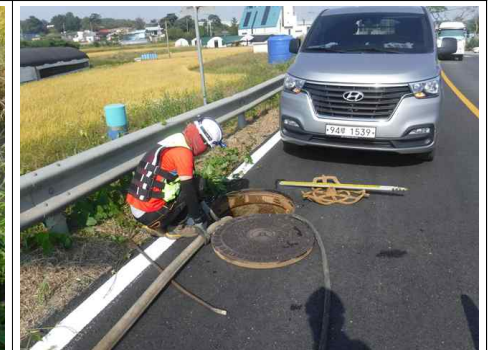
밸브실 양수 전경

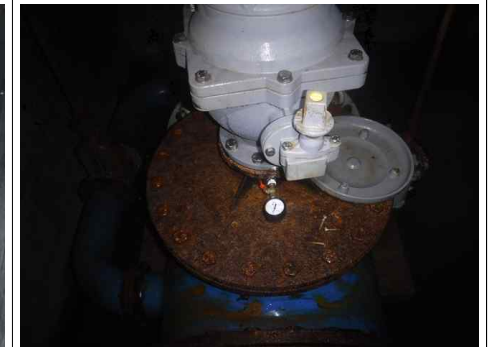
| 번호 | 손상(결함) 종류 | 조사 내용 | 손상(결함) 정도 | 평가 |
|---|---|---|---|---|
| 2 | 관로부식 | 마개F 표면부식 | 경미한 전면부식 | b |

마개F 표면부식

| 번호 | 손상(결함) 종류 | 조사 내용 | 손상(결함) 정도 | 평가 |
|---|---|---|---|---|
| 검토<br>내용 | - 마개F 표면부식 : 도장보수(철재류) | | | |

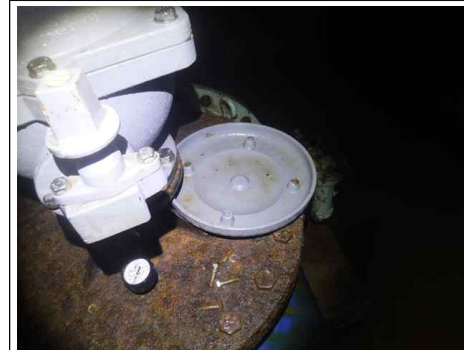
| •조사내용 - 구조물 상태양호<br>- 배관 상태양호, 마개F 경미한 전면부식, AV 덮개 이탈, 관 접속부 상태양호<br>- 부관 밸브 받침 콘크리트 미설치, 수압계 작동상태 양호<br>- 환기구, 사다리, 점검로, 에어벤트 상태양호 | | |

AV 덮개 이탈

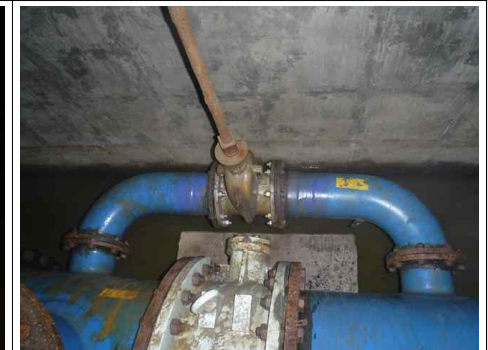
밸브 받침콘크리트 상태

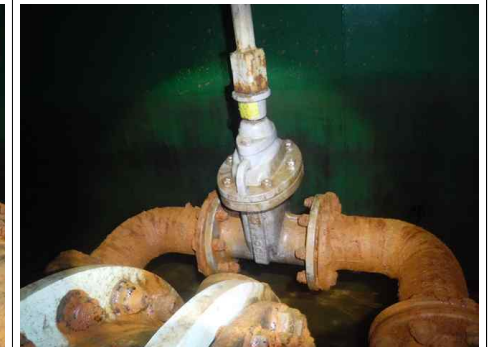
| 번호 | 손상(결함) 종류 | 조사 내용 | 손상(결함) 정도 | 평가 |
|---|---|---|---|---|
| 2 | 관로부식 | 배관 표면부식 | 심화된 전면부식 | c |

배관 및 밸브 상태

| 번호 | 손상(결함) 종류 | 조사 내용 | 손상(결함) 정도 | 평가 |
|---|---|---|---|---|
| 검토<br>내용 | - 배관 표면부식 : 도장보수(철재류) | | | |

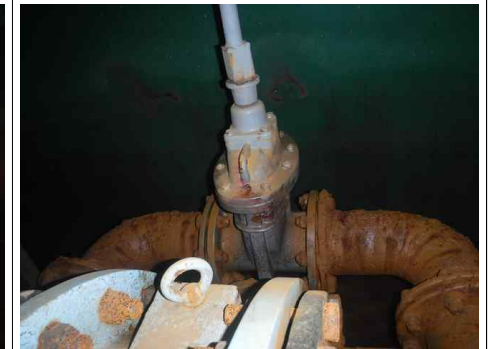
| 번호 | 손상(결함) 종류 | 조사 내용 | 손상(결함) 정도 | 평가 |
|---|---|---|---|---|
| 2 | 관로부식 | 배관 표면부식 | 심화된 전면부식 | c |

배관 및 밸브 상태

| 번호 | 손상(결함) 종류 | 조사 내용 | 손상(결함) 정도 | 평가 |
|---|---|---|---|---|
| 검토<br>내용 | - 배관 표면부식 : 도장보수(철재류) | | | |

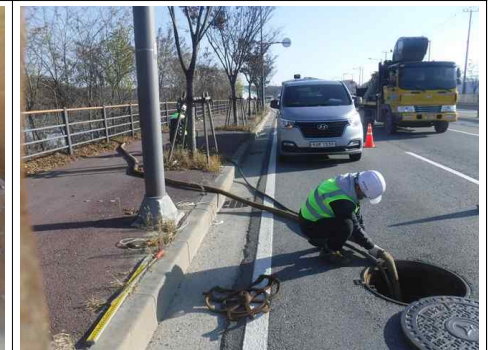
밸브실 양수(h=0.9)

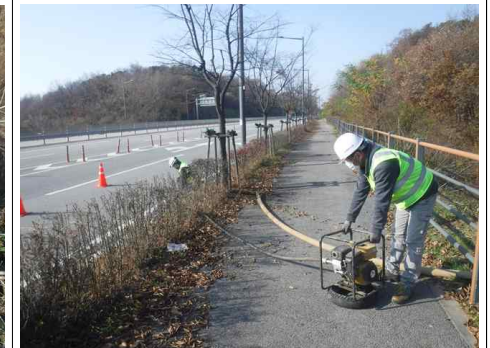
밸브실 양수(h=1.0)

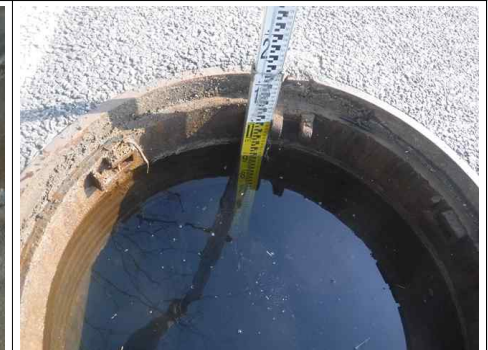
밸브실 침수(h=0.9)
