# 개별부재 손상 및 결함상태 조사표

| 개별부재명 : 상부슬래브(보) | 복합부재명 : 배수지#1 | 표번호 |
| 망도번호 : 001 | 개별시설물명 : 배수지 | 1-01 |

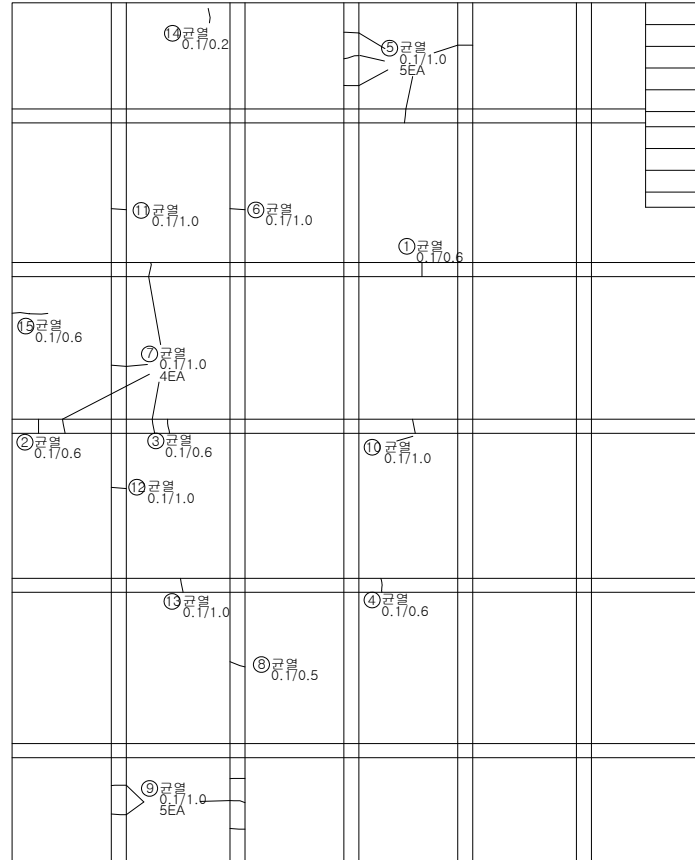
| 번호 | 조사항목 | 조사내용 | 손상(결함)정도 | 상태결과 |
|---|---|---|---|---|
| 1 | 균열(0.3mm미만) | 균열(0.3mm미만) | 면적 : 23.70m 개소 : 27개소 | a |

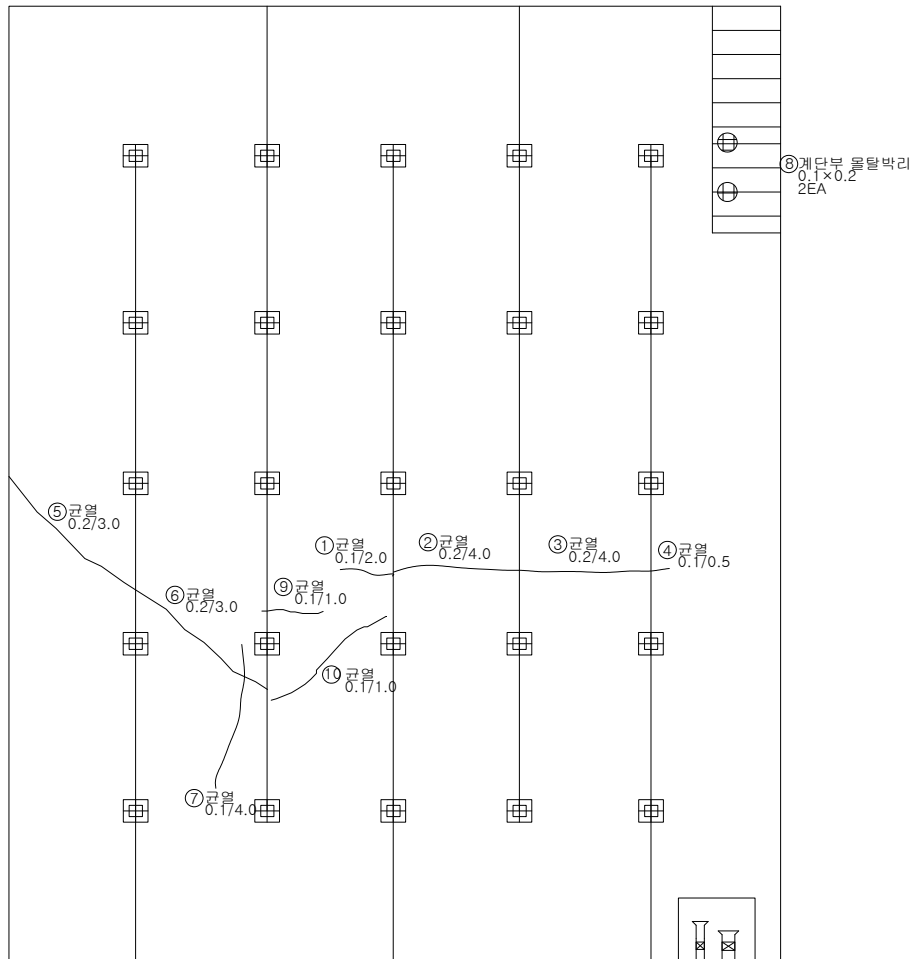
| 망도번호 : 002 | 개별시설물명 : 배수지 | 1-02 |

| 번호 | 조사항목 | 조사내용 | 손상(결함)정도 | 상태결과 |
|---|---|---|---|---|
| 1 | 균열(0.3mm미만) | 균열(0.3mm미만) | 면적 : 22.50m 개소 : 9개소 | a |

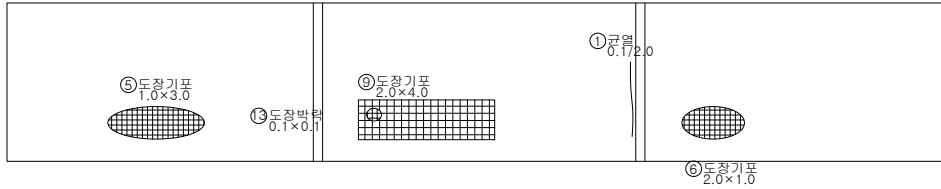
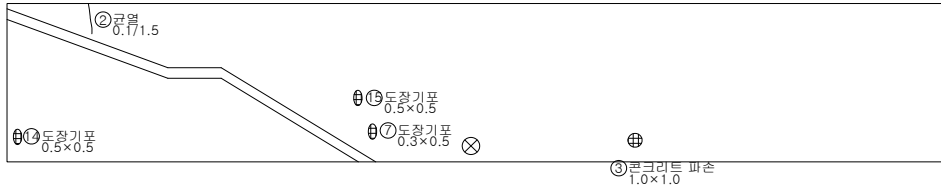
| 망도번호 : 003 | 개별시설물명 : 배수지 | 1-03 |

| 번호 | 조사항목 | 조사내용 | 손상(결함)정도 | 상태결과 |
|---|---|---|---|---|
| 1 | 균열(0.3mm미만) | 균열(0.3mm미만) | 면적 : 3.50m 개소 : 2개소 | a |
| 2 | 파손 | 파손 | 면적 : 1.00㎡ 개소 : 1개소 | b |
| 3 | 탄산화깊이측정시험 | - | - | a |

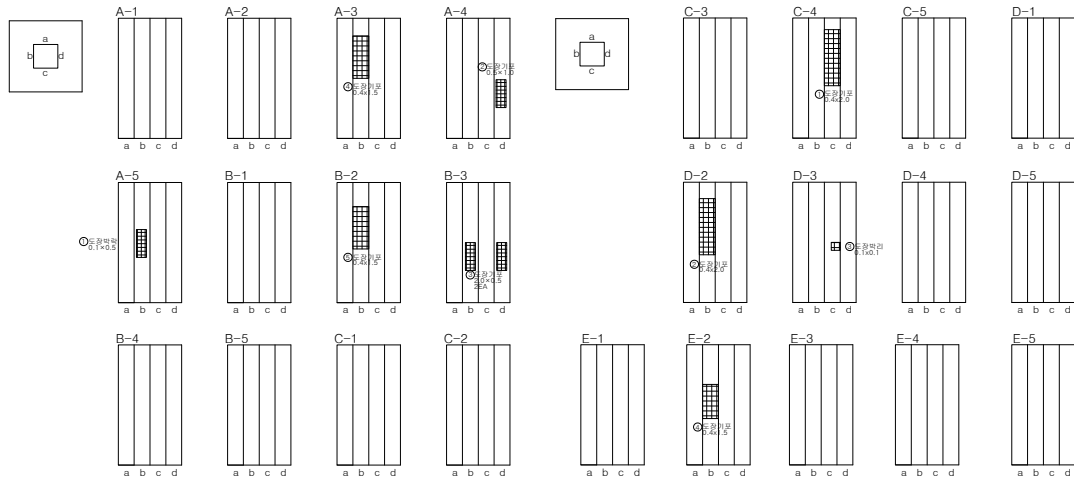
| 망도번호 : 006,007 | 개별시설물명 : 배수지 | 1-05 |

| 번호 | 조사항목 | 조사내용 | 손상(결함)정도 | 상태결과 |
|---|---|---|---|---|
| 1 | 상태양호 | - | - | a |

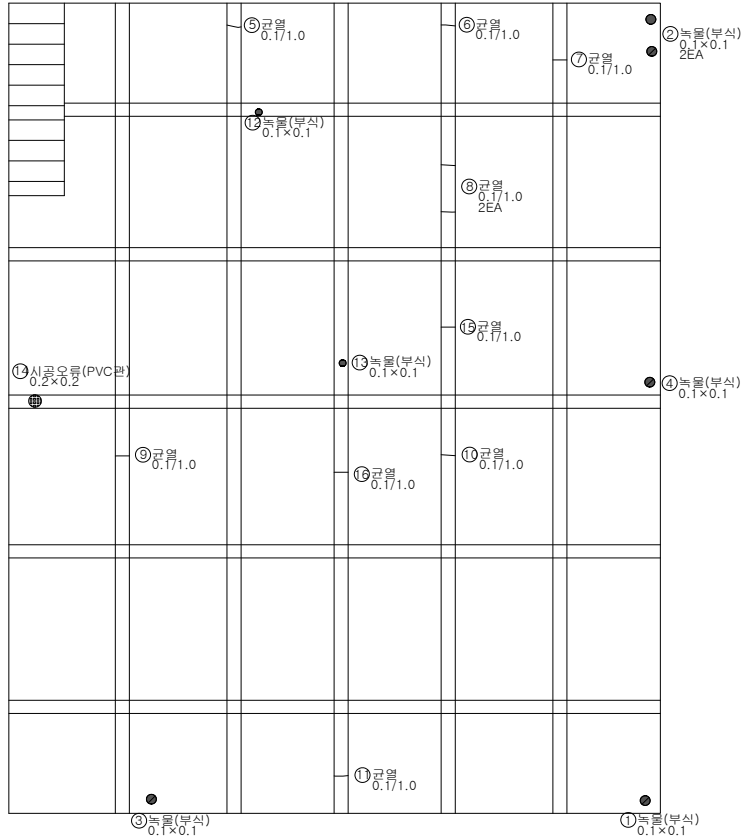
| 망도번호 : 008 | 개별시설물명 : 배수지 | 1-09 |

| 번호 | 조사항목 | 조사내용 | 손상(결함)정도 | 상태결과 |
|---|---|---|---|---|
| 1 | 균열(0.3mm미만) | 균열(0.3mm미만) | 면적 : 10.00m 개소 : 10개소 | a |
| 2 | 녹물 | 녹물 | 면적 : 0.07㎡ 개소 : 7개소 | b |

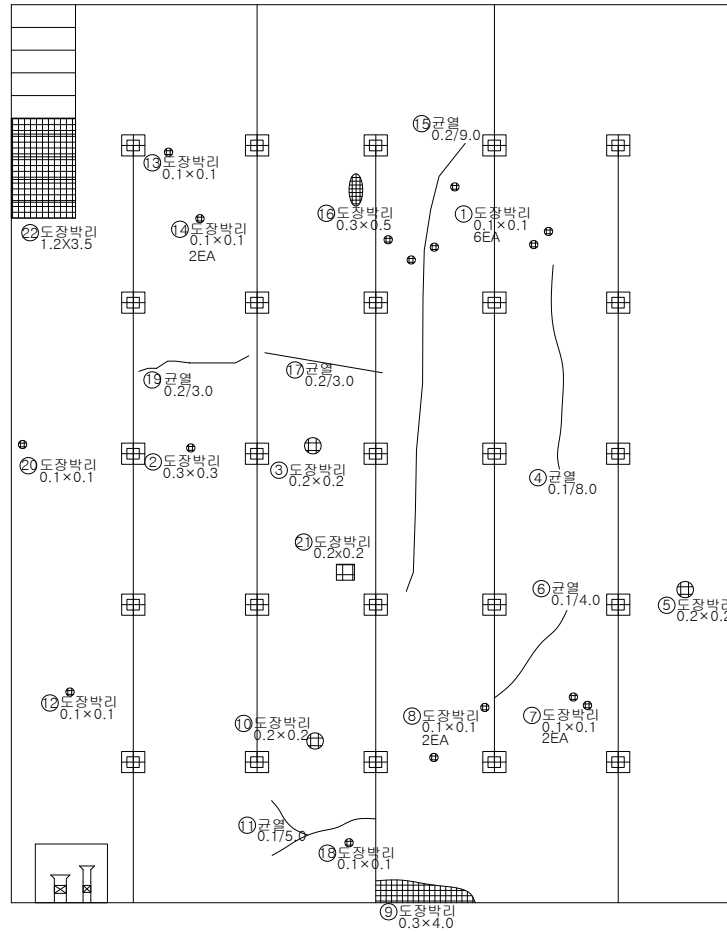
| 망도번호 : 009 | 개별시설물명 : 배수지 | 1-10 |

| 번호 | 조사항목 | 조사내용 | 손상(결함)정도 | 상태결과 |
|---|---|---|---|---|
| 1 | 균열(0.3mm미만) | 균열(0.3mm미만) | 면적 : 32.00m 개소 : 6개소 | a |
| 2 | 도장박리 | 도장박리 | 면적 : 5.97㎡ 개소 : 25개소 | b |

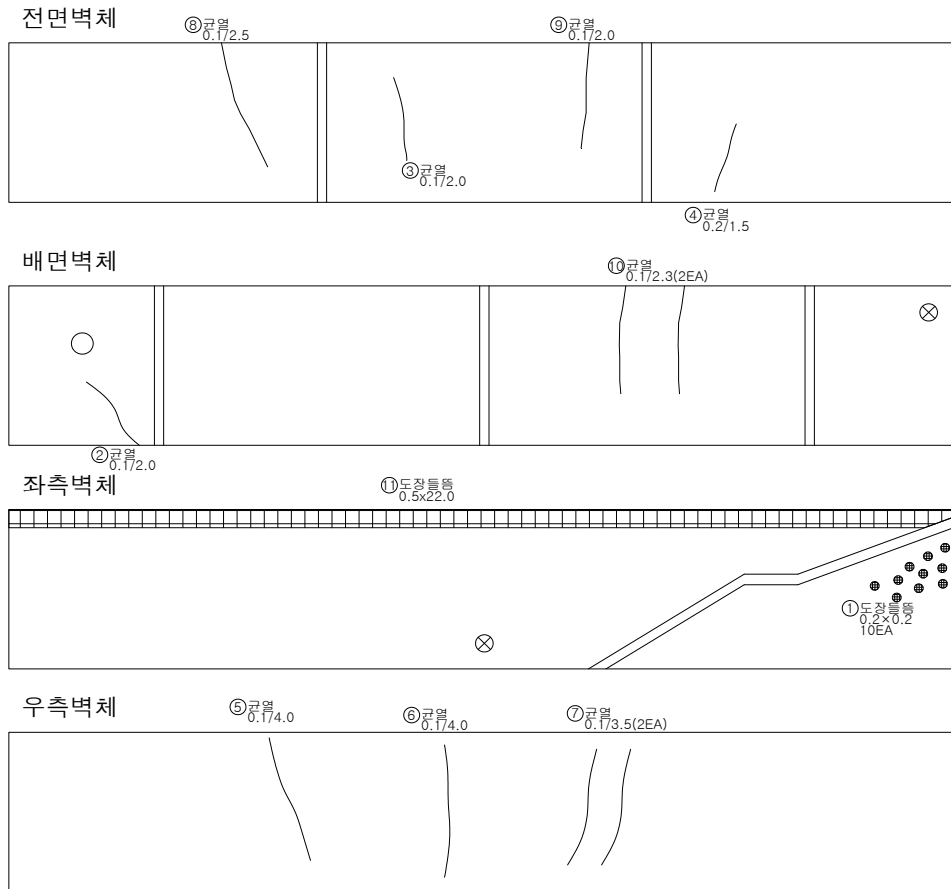
| 망도번호 : 010 | 개별시설물명 : 배수지 | 1-11 |

| 번호 | 조사항목 | 조사내용 | 손상(결함)정도 | 상태결과 |
|---|---|---|---|---|
| 1 | 균열(0.3mm미만) | 균열(0.3mm미만) | 면적 : 29.60m 개소 : 11개소 | b |
| 2 | 탄산화깊이측정시험 | - | - | a |

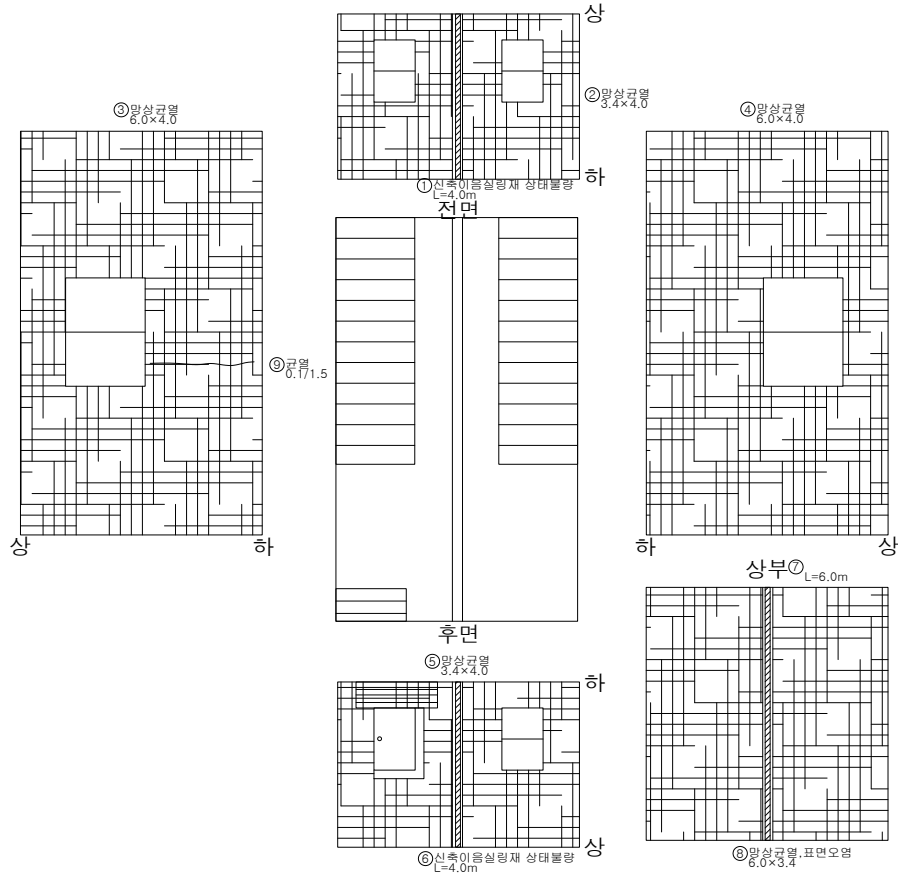
| 망도번호 : 019 | 개별시설물명 : 배수지 | 1-20 |

| 번호 | 조사항목 | 조사내용 | 손상(결함)정도 | 상태결과 |
|---|---|---|---|---|
| 1 | 균열(0.3mm미만) | 균열(0.3mm미만) | 면적 : 1.50m 개소 : 1개소 | b |
| 2 | 망상균열 | 망상균열 | 면적 : 75.20㎡ 개소 : 4개소 | b |
| 3 | 망상균열,표면오염 | 망상균열,표면오염 | 면적 : 20.40㎡ 개소 : 1개소 | b |
| 4 | 신축이음불량 | 신축이음불량 | 면적 : 14.00m 개소 : 3개소 | b |

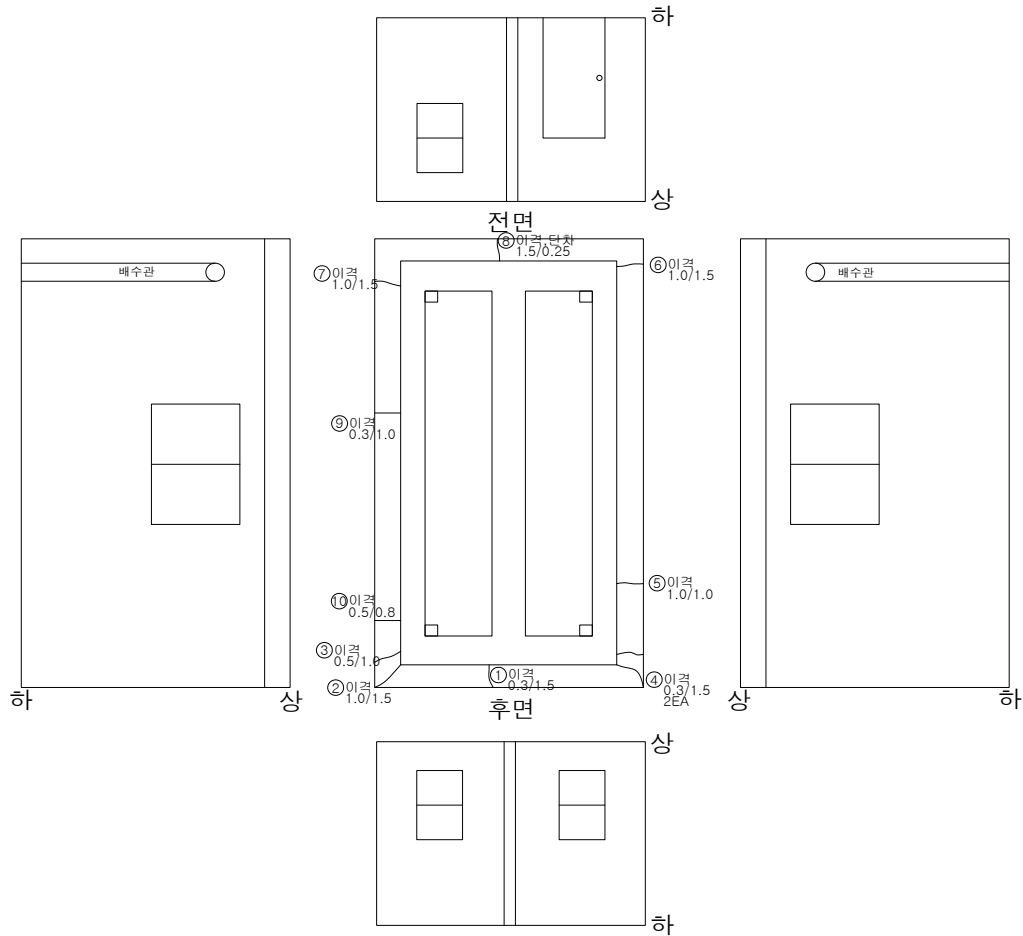
| 망도번호 : 010 | 개별시설물명 : 배수지 | 1-21 |

| 번호 | 조사항목 | 조사내용 | 손상(결함)정도 | 상태결과 |
|---|---|---|---|---|
| 1 | 이격 | 이격 | 면적 : 12.80m 개소 : 10개소 | b |
| 2 | 이격단차 | 이격단차 | 면적 : 1.50m 개소 : 1개소 | b |
